PROCES VERBAL DE CONSTAT

Me suis transporté dans un ensemble immobilier sis **15, 17 et 26 avenue du Lac, 1 à 15 avenue des Champs Perdrix et 2 à 10 place de la Fontaine d'Ouche à DIJON (21000)**, sur des parcelles cadastrées section EM n°7 et EM n°19 à l'effet d'en dresser le procès-verbal de description.

Dans le bâtiment situé au 2 place de la Fontaine d'ouche, le lot n°334 est un appartement situé au huitième étage, à droite face à l'ascenseur, comprenant : entrée, couloir, trois chambres, salle de bains, cabinet de toilettes, cellier, pièce de vie avec cuisine ouverte.

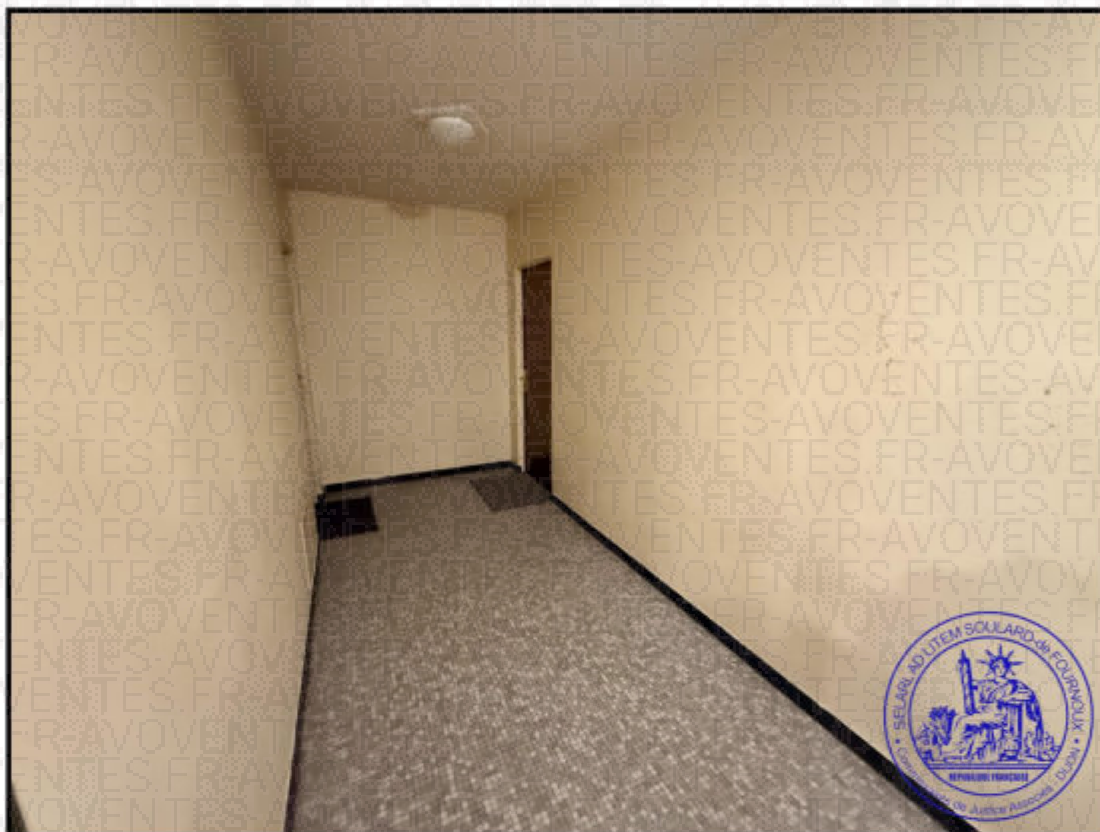
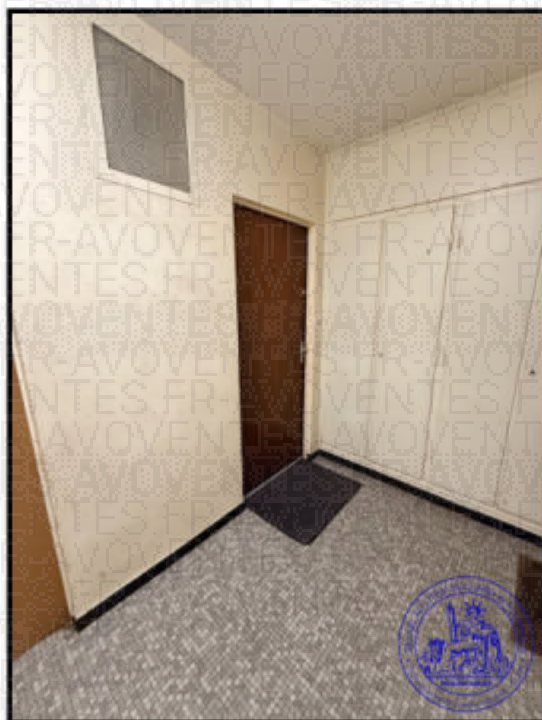
Les étages sont desservis par des ascenseurs qui sont en bon état.

On accède ensuite à un palier en état d'usage.

L'ensemble de la copropriété est propre et entretenu.

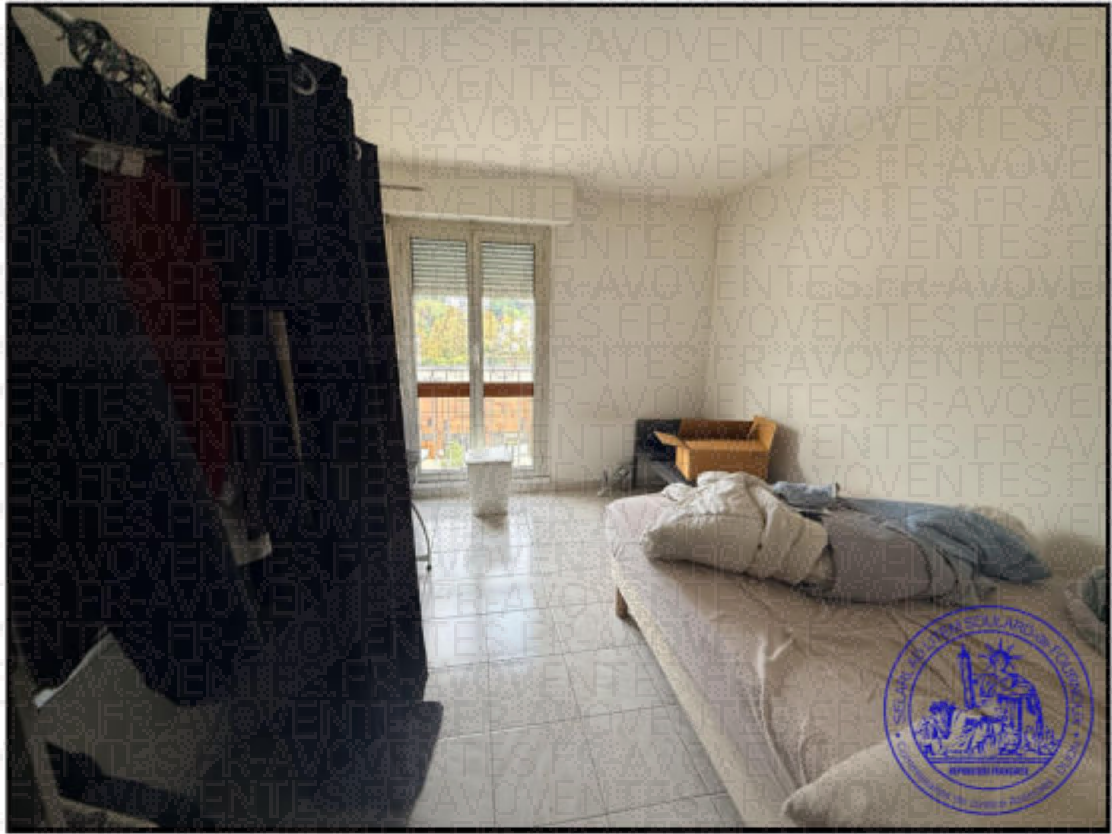
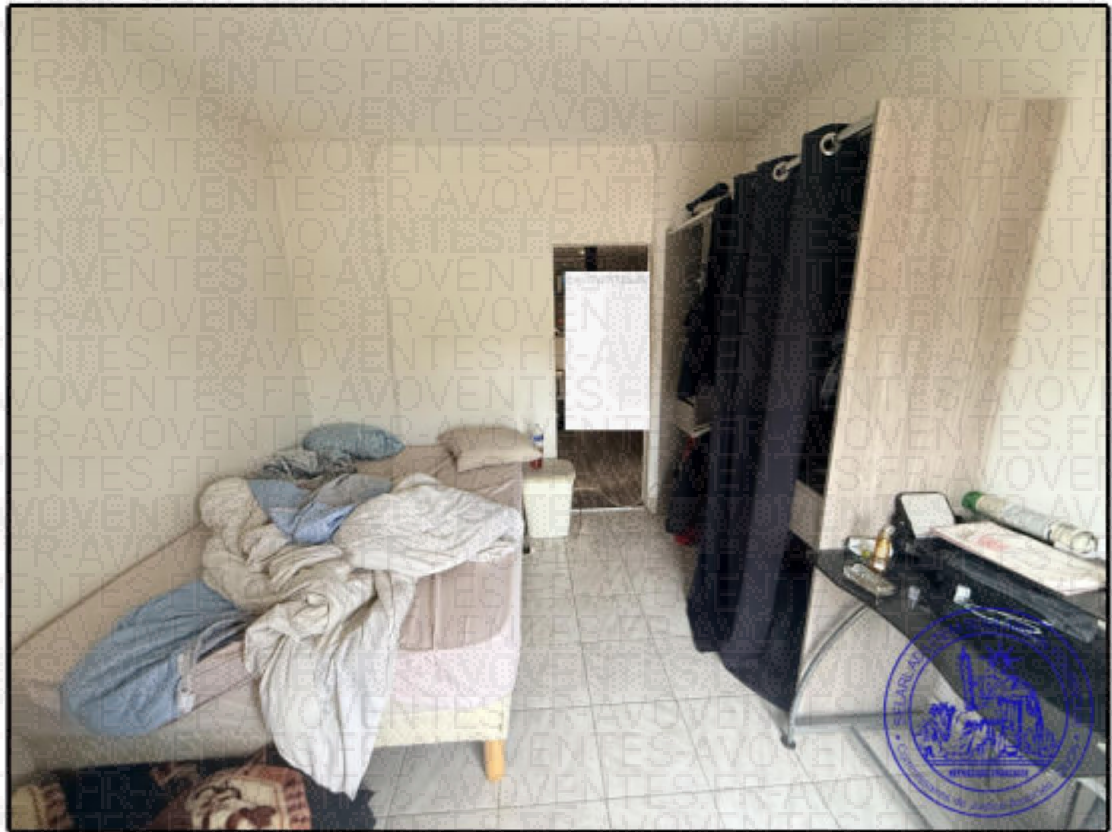
Un radiateur avec compteur calorifique.
