## PROCES-VERBAL DE DESCRIPTION

Certifie m'être transporté, ce jour, 55, Avenue Claude DEBUSSY à MONTLUCON, où étant je procède aux constatations suivantes en présence de :

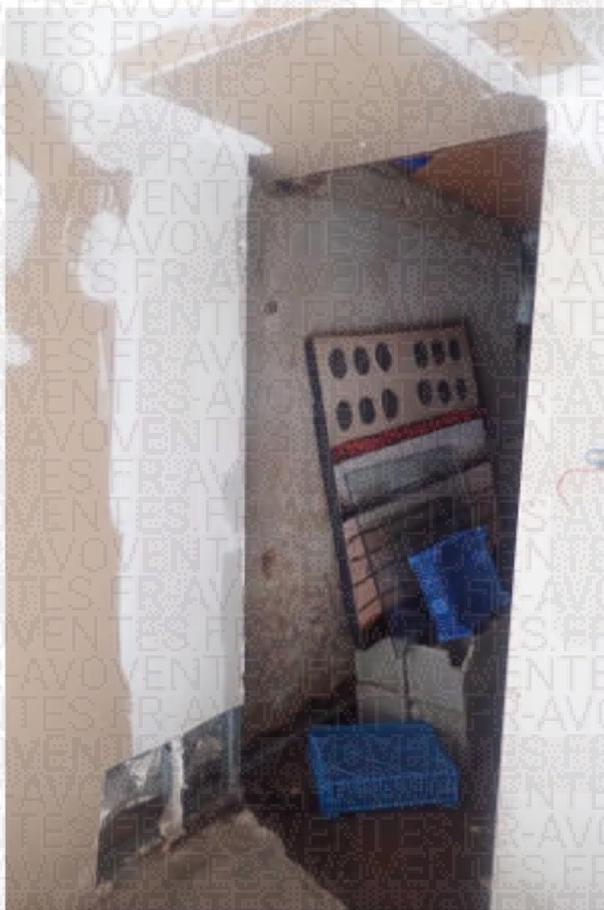
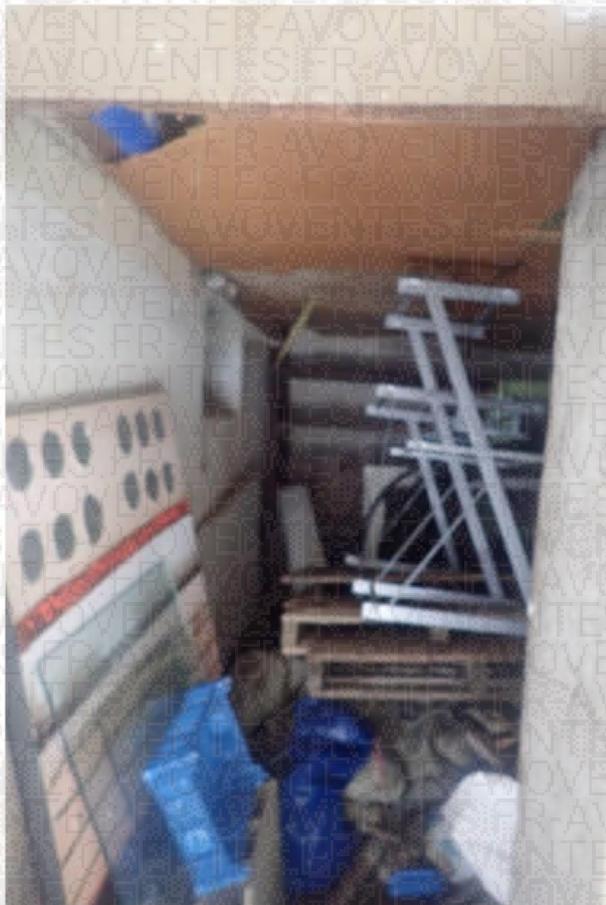
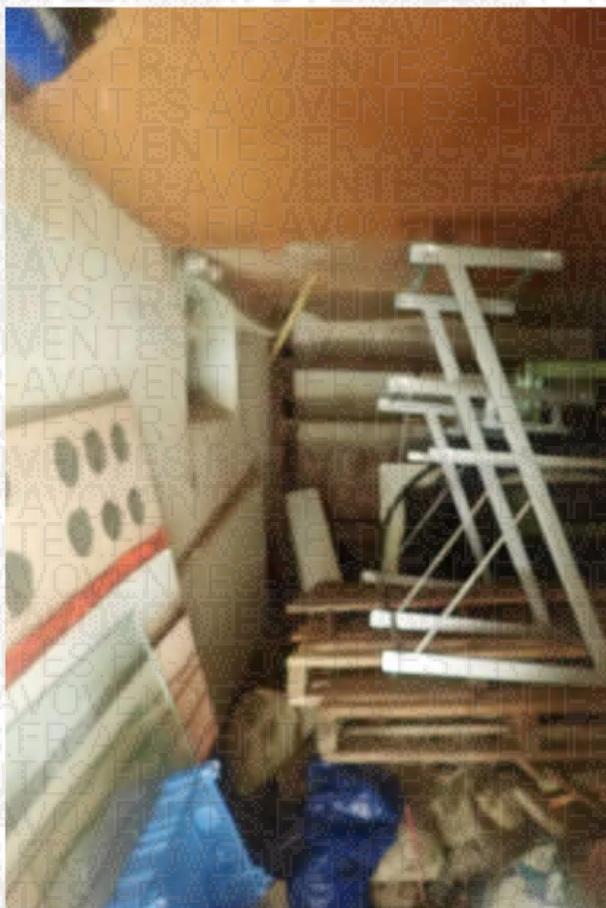
**Cave**

**Au sol terre battue, les murs et le plafond sont à l'état brut.**

**Un jour et un soupirail.**

**Cette pièce est encombrée et inaccessible.**

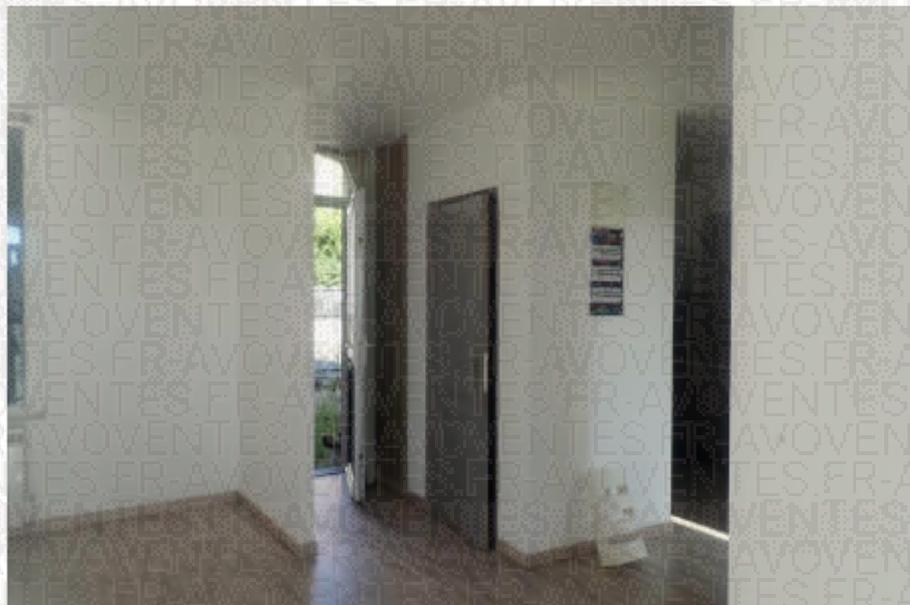
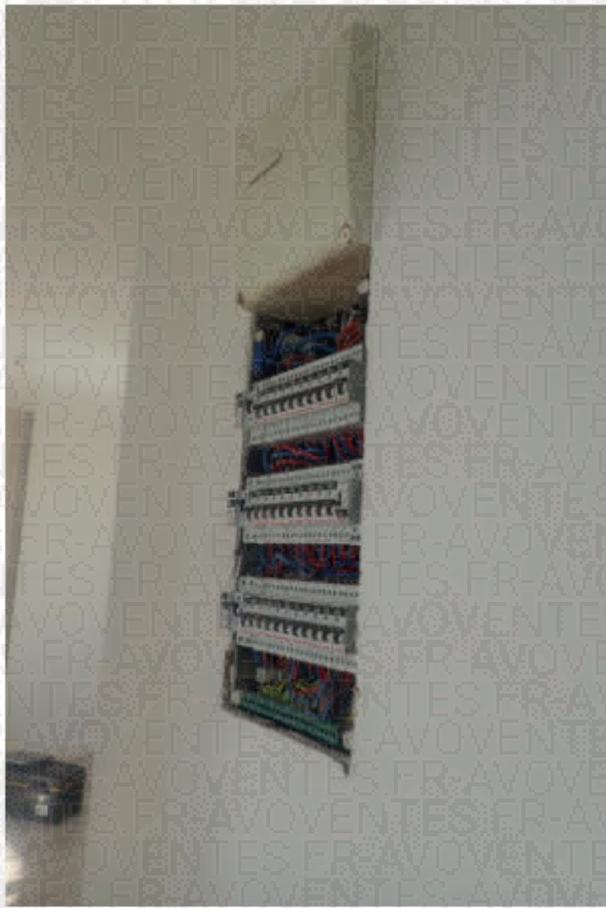
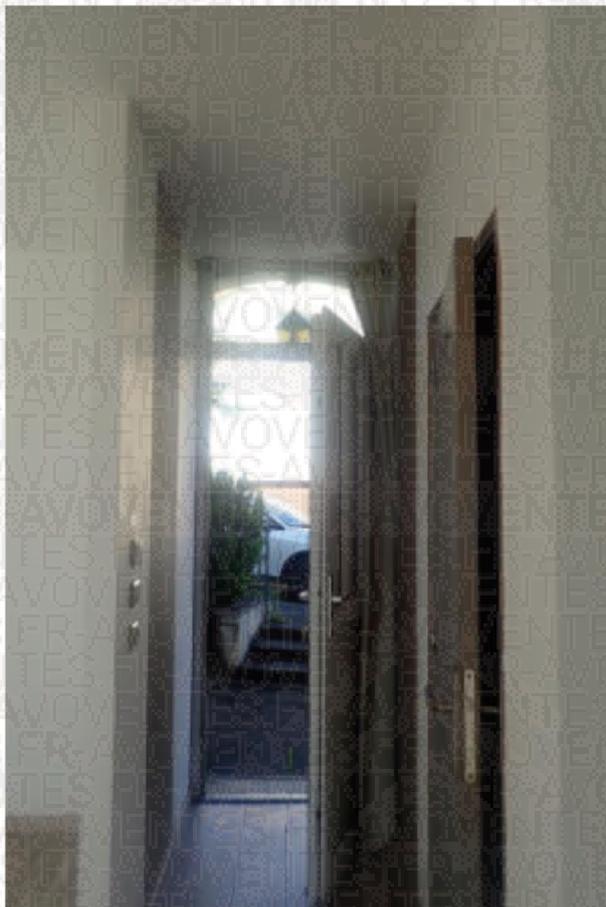
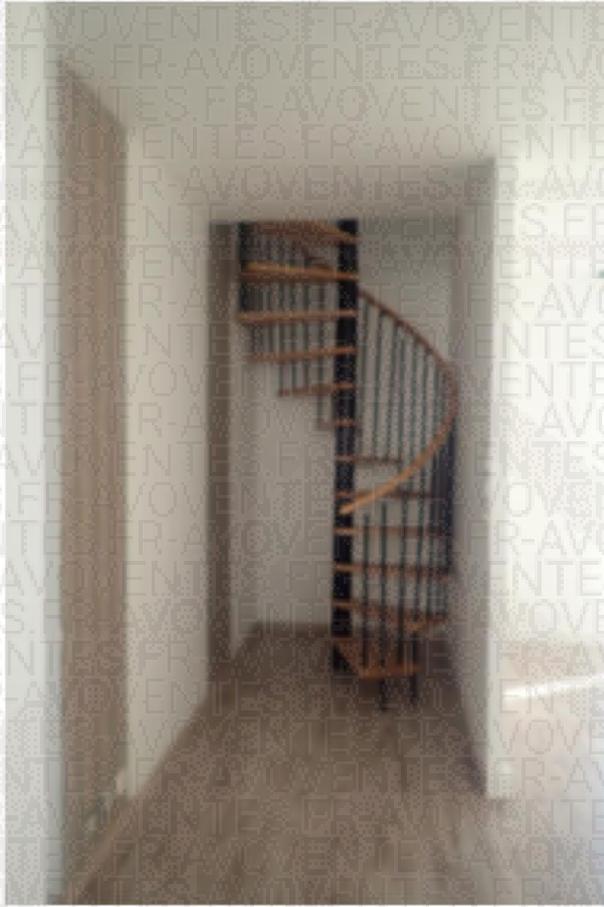
### **Entrée**

Une porte en PVC demi vitrée avec imposte vitrée.

Vis-à-vis de cette porte d'entrée un escalier tournant permet d'accéder à l'étage.

Un tableau électrique.

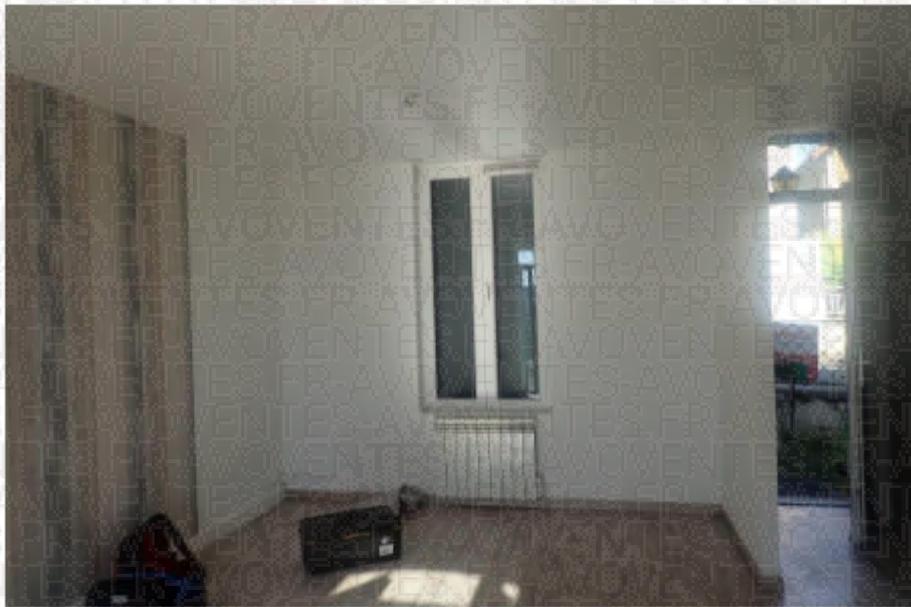
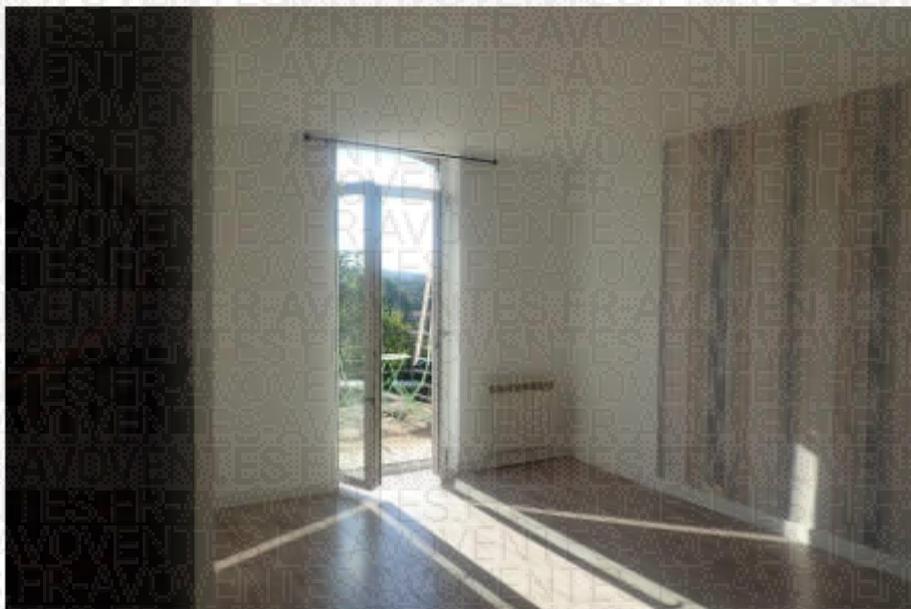
### **Séjour**

Un pan de mur partiellement recouvert de papier peint.

Une fenêtre PVC double vitrage et persienne métallique.

En façade arrière une porte vitrée deux vantaux, en PVC double vitrage donne accès à la terrasse.

Deux radiateurs électrique muraux.

Prise télévision et boîtier de connexion à la fibre.

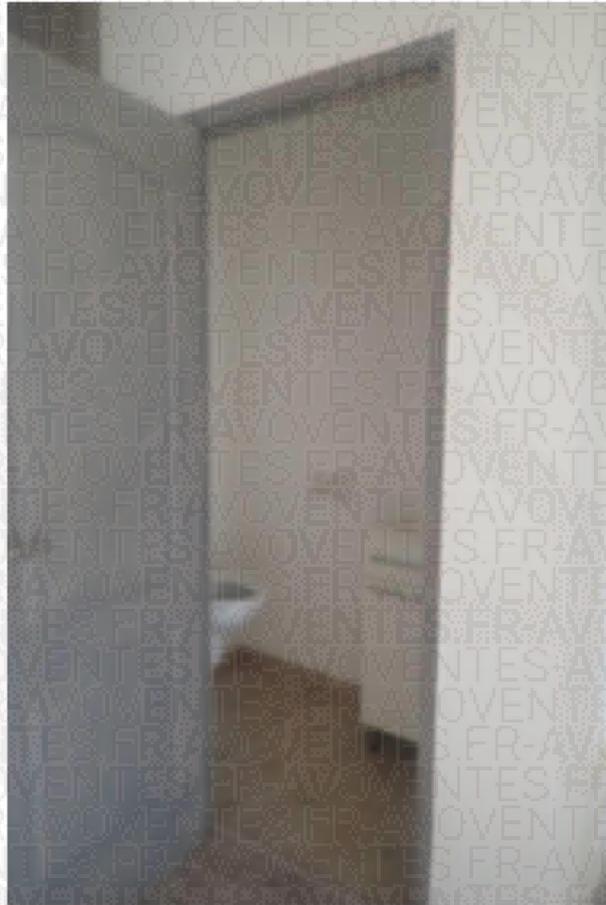
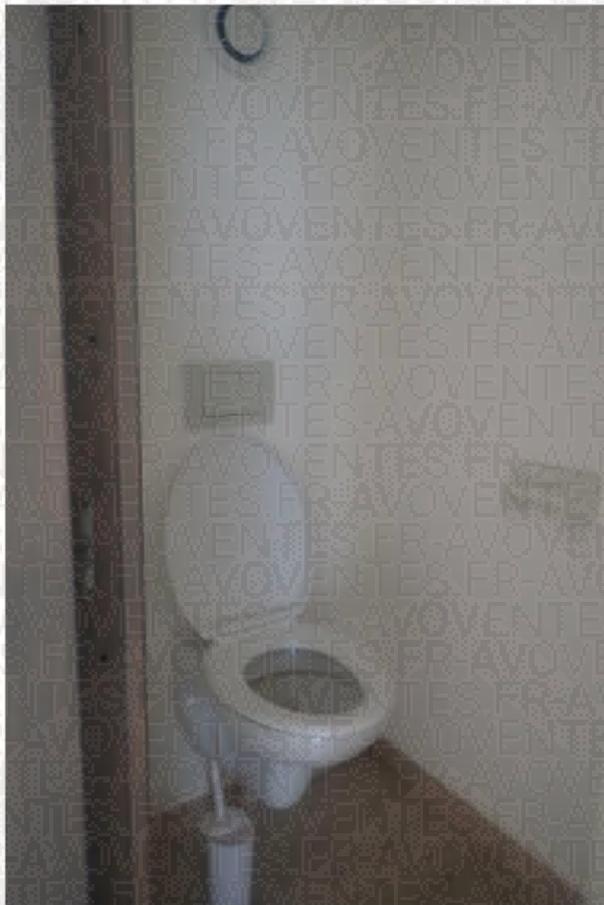
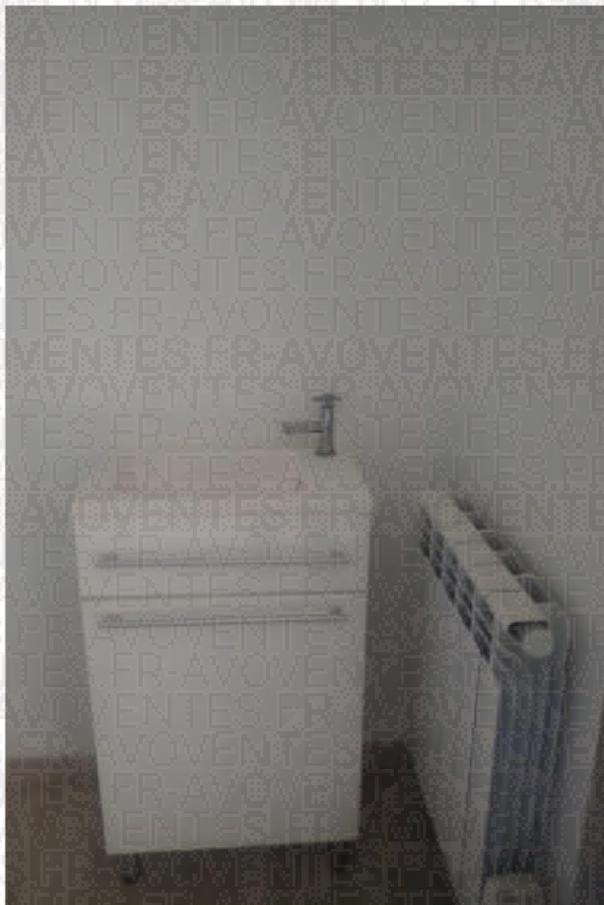
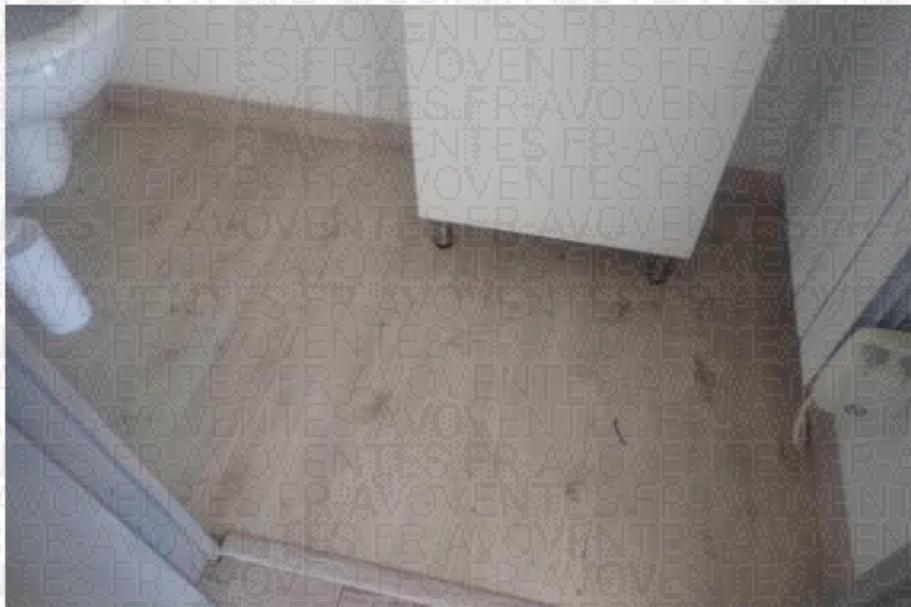
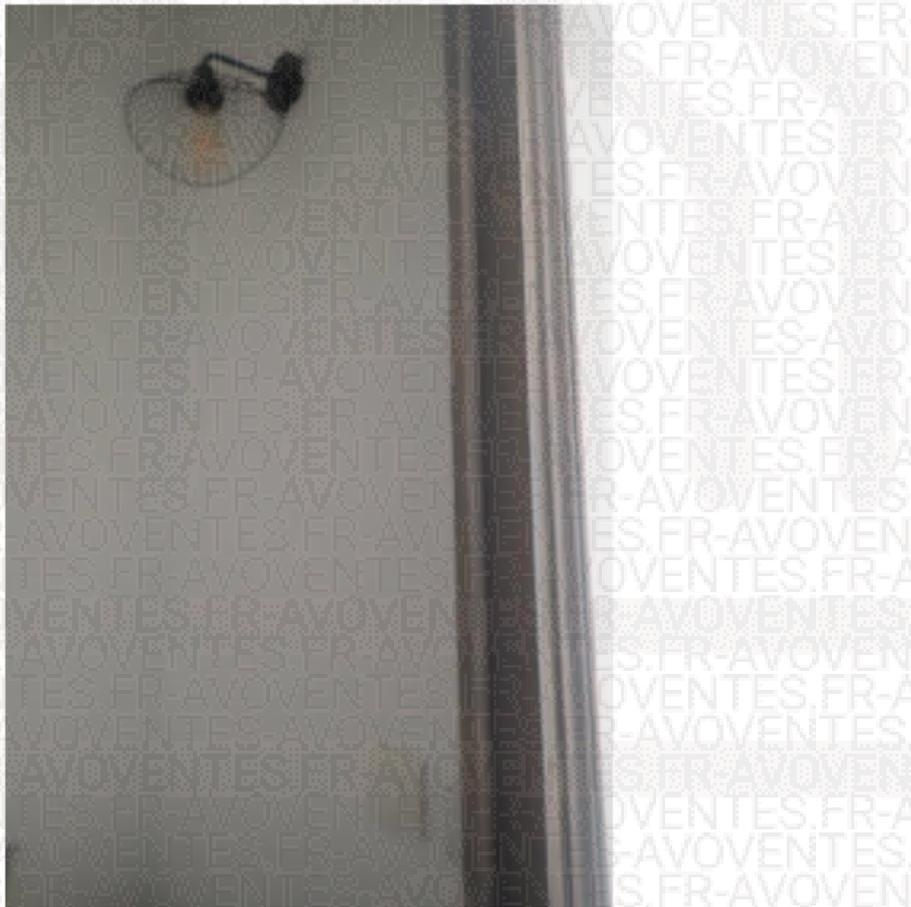
## WC

Une porte en bois

Une cuvette WC suspendue avec chasse d'eau encastrée.

Un lave-main et robinet mélangeur, encastré sur un petit meuble.

Un radiateur électrique mural.

Bouche de VMC.

Un point lumineux, un interrupteur.

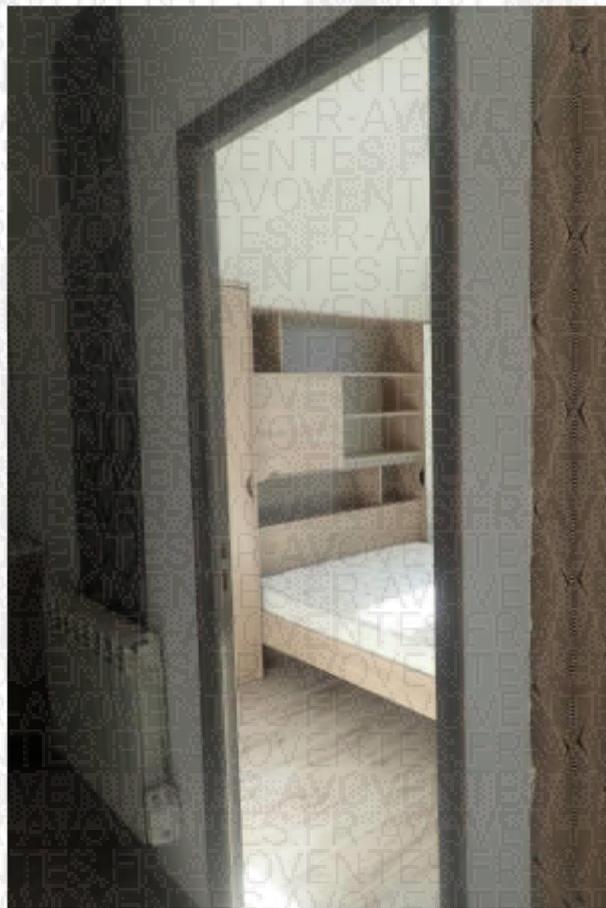
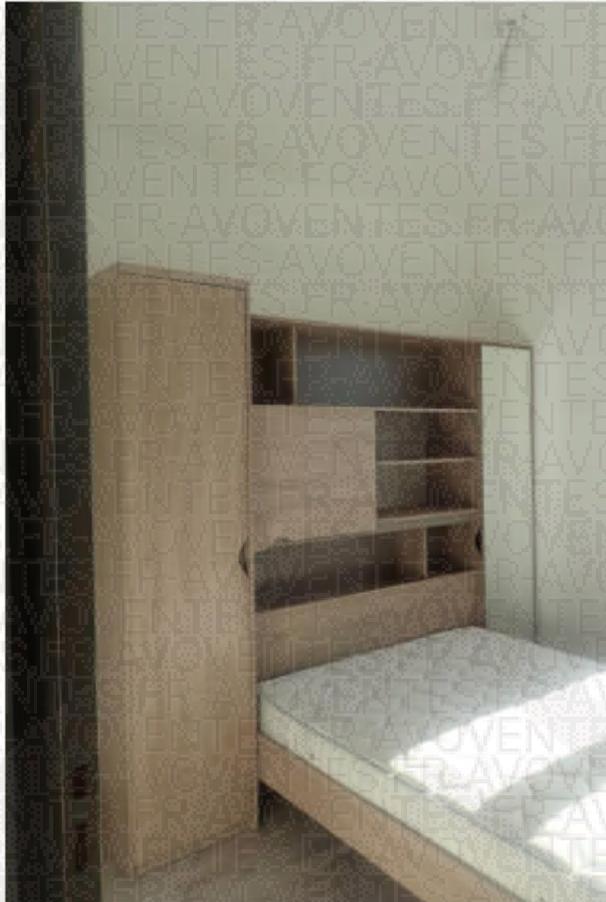
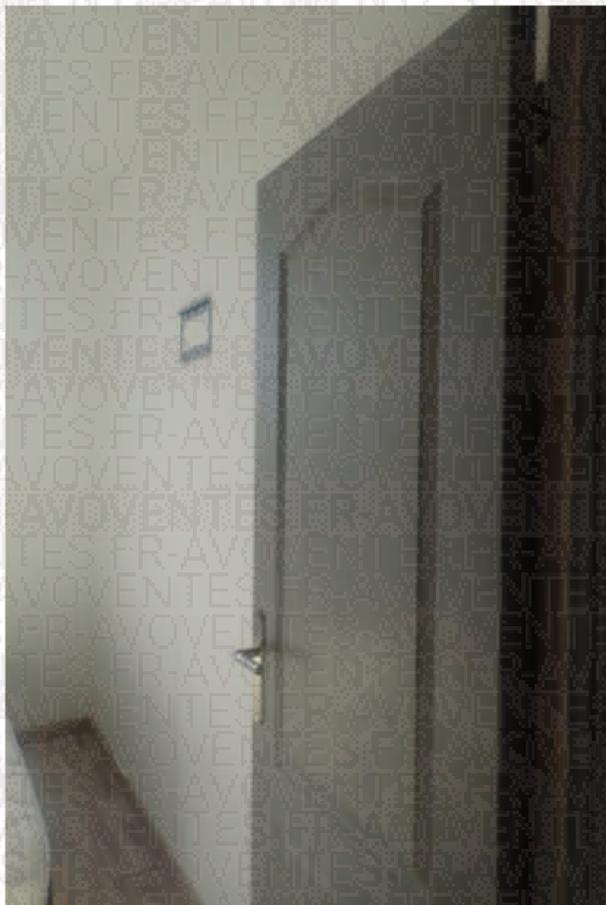
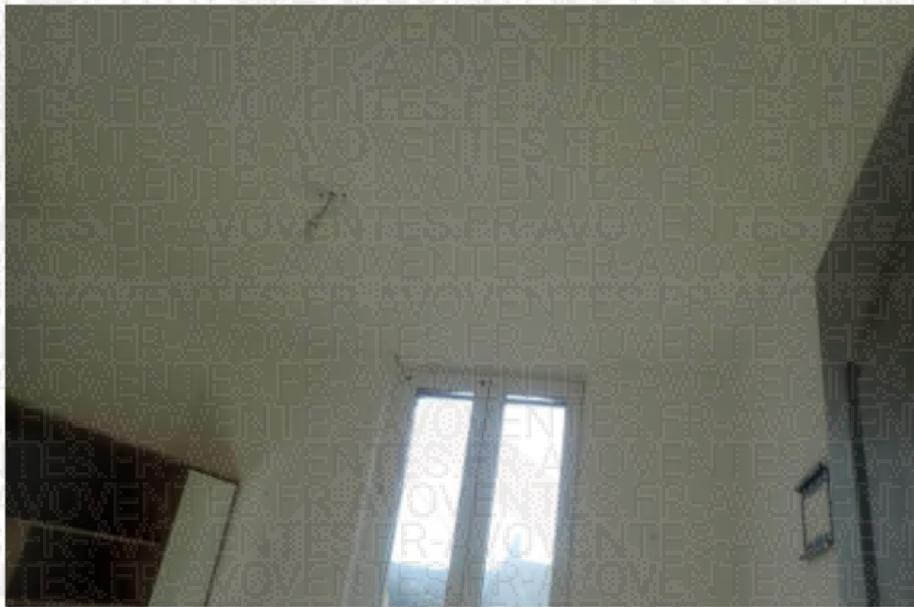
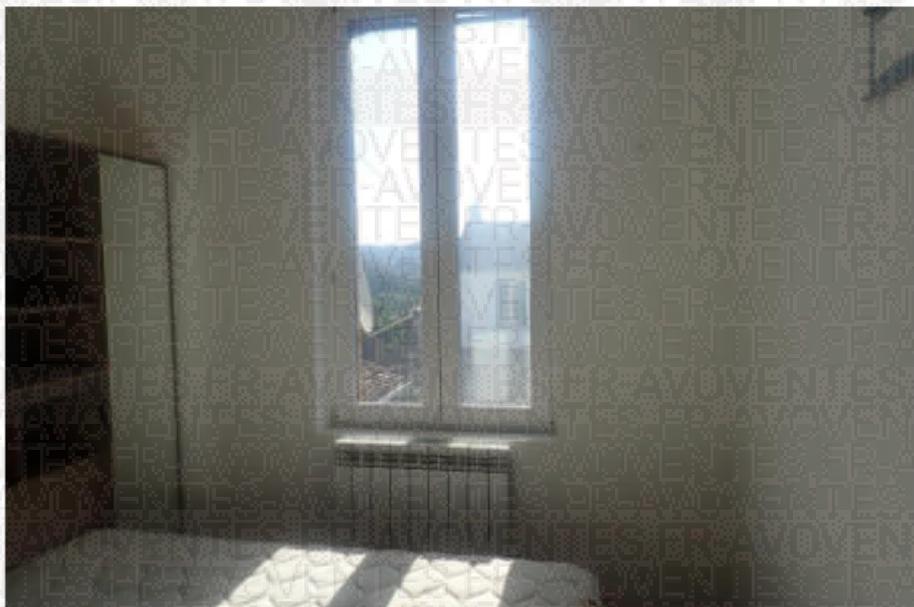
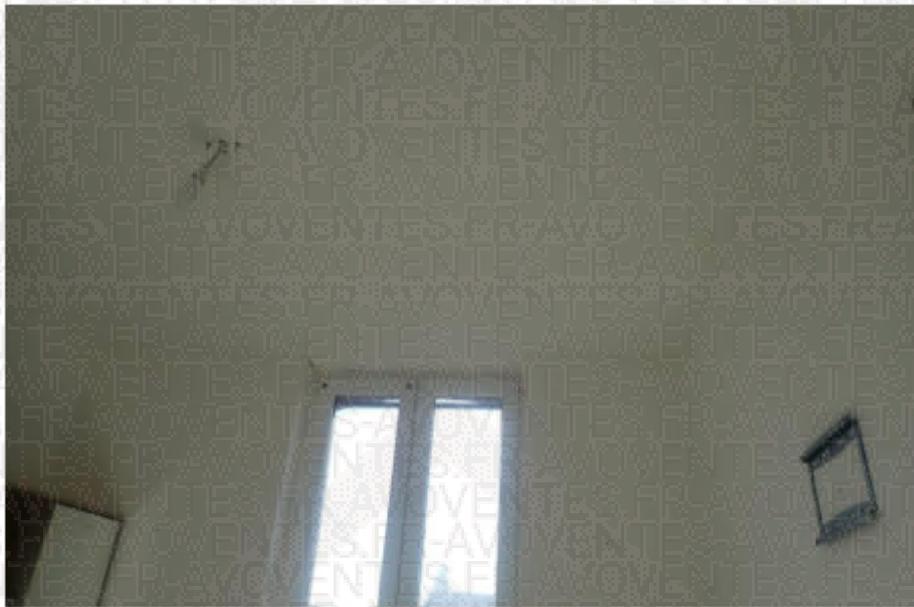
## Chambre

Une porte en bois.

Une fenêtre PVC double vitrage et persiennes métalliques.

Installation électrique, prise télévision et radiateur électrique mural.

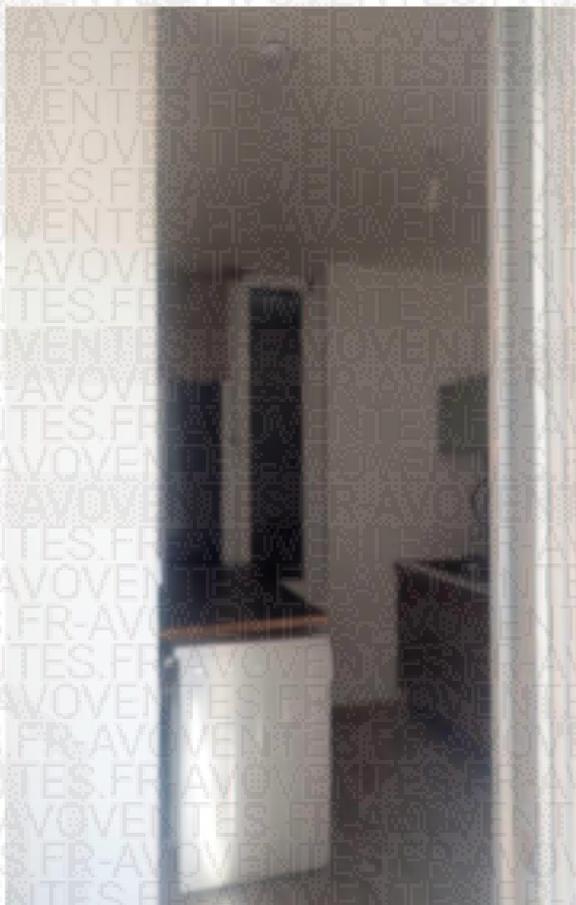
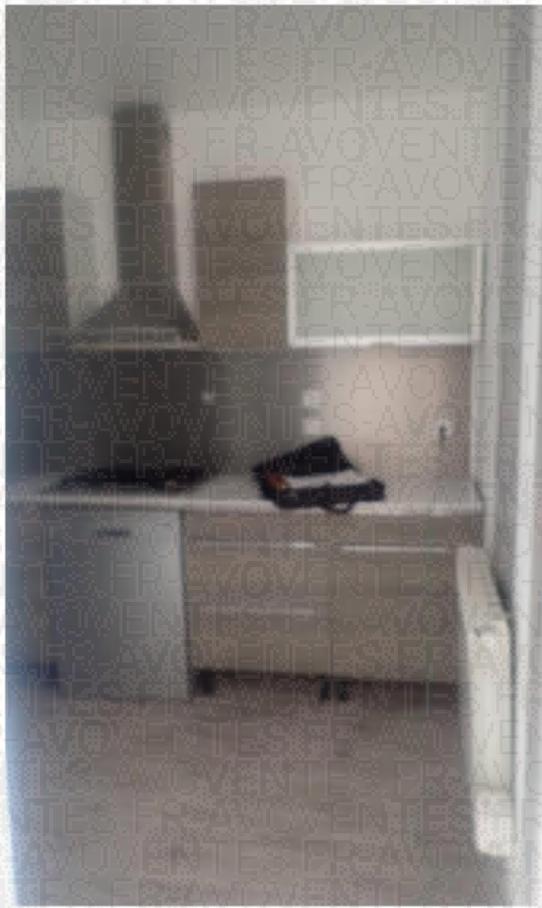
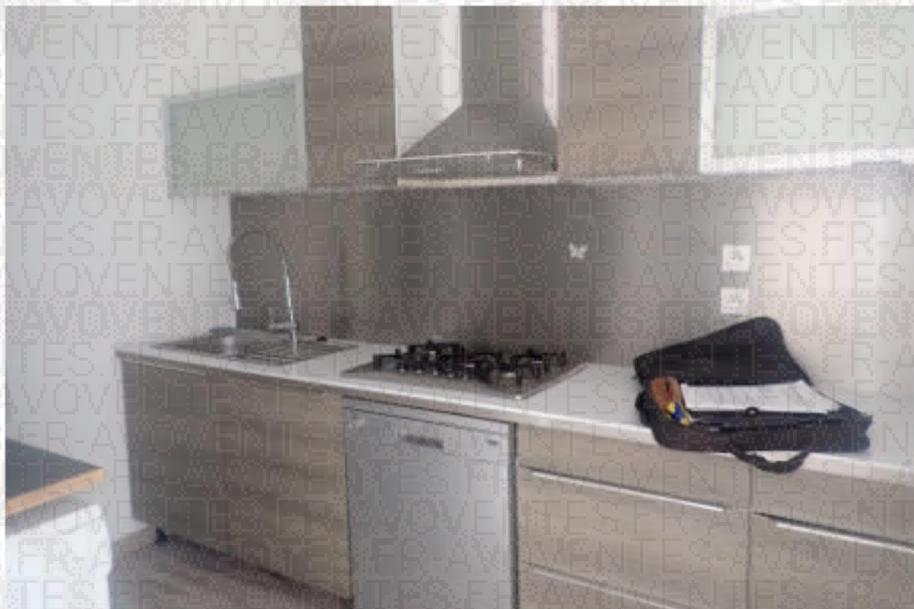
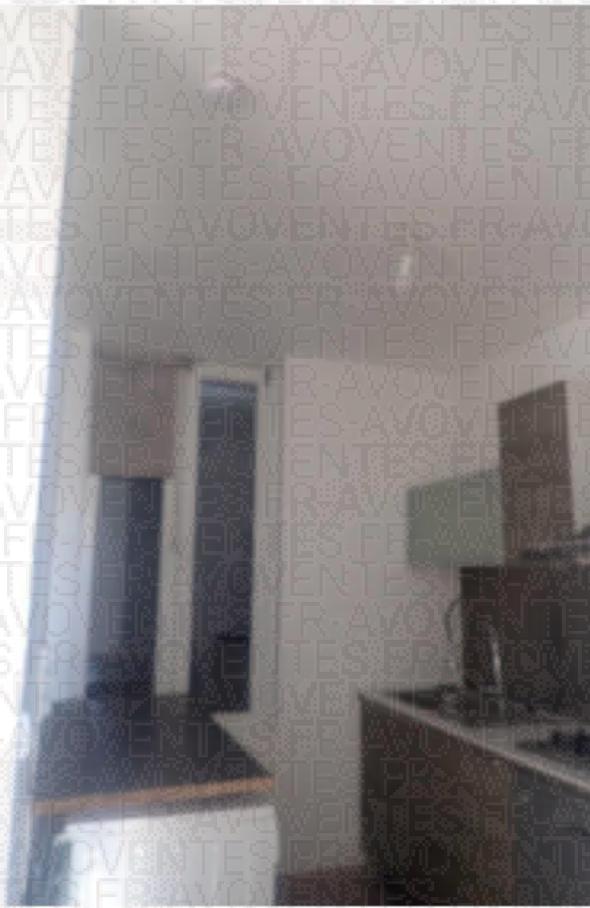
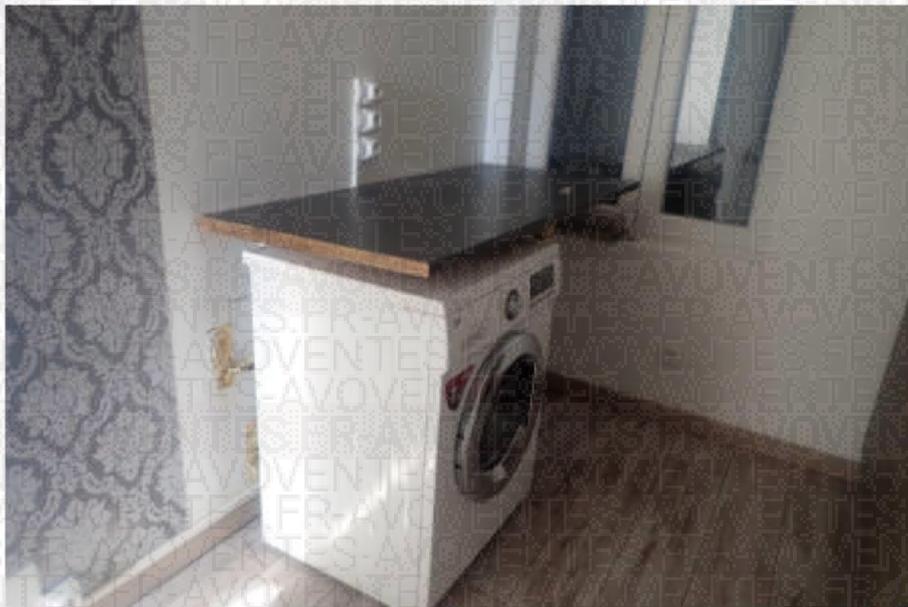
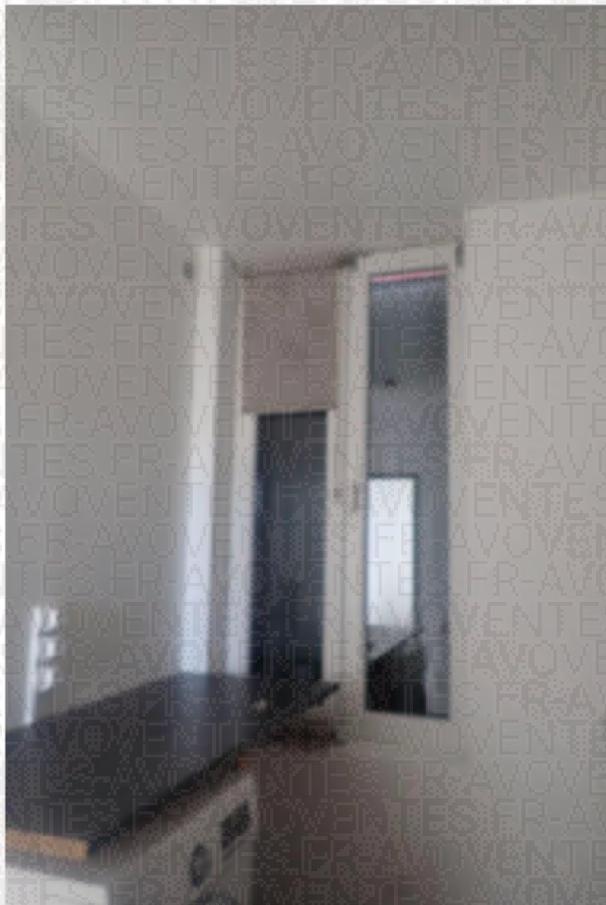
### **Cuisine**

Une fenêtre PVC double vitrage et persiennes métalliques.

Eléments haut et bas de cuisine.

Un évier un bac avec égouttoir et douchette.

Une hotte électrique aspirante. Un plan de cuisson cinq feux gaz.

Une bouche de VMC, un détecteur de fumée.
