Procès-Verbal de Constat Descriptif

Référence : 963844

PAR CONSEQUENT, il m'est demandé de dresser un procès-verbal de descriptif des biens immobiliers sur la commune de THONON LES BAINS (74200), 9 Avenue de la Fontaine Couverte, à savoir :

- une maison d'habitation de 137 m2 cadastrée section AK n°403, pour une contenance de 518m2,
- un atelier de 219 m2 cadastré section AK n°402, pour une contenance de 194m2,

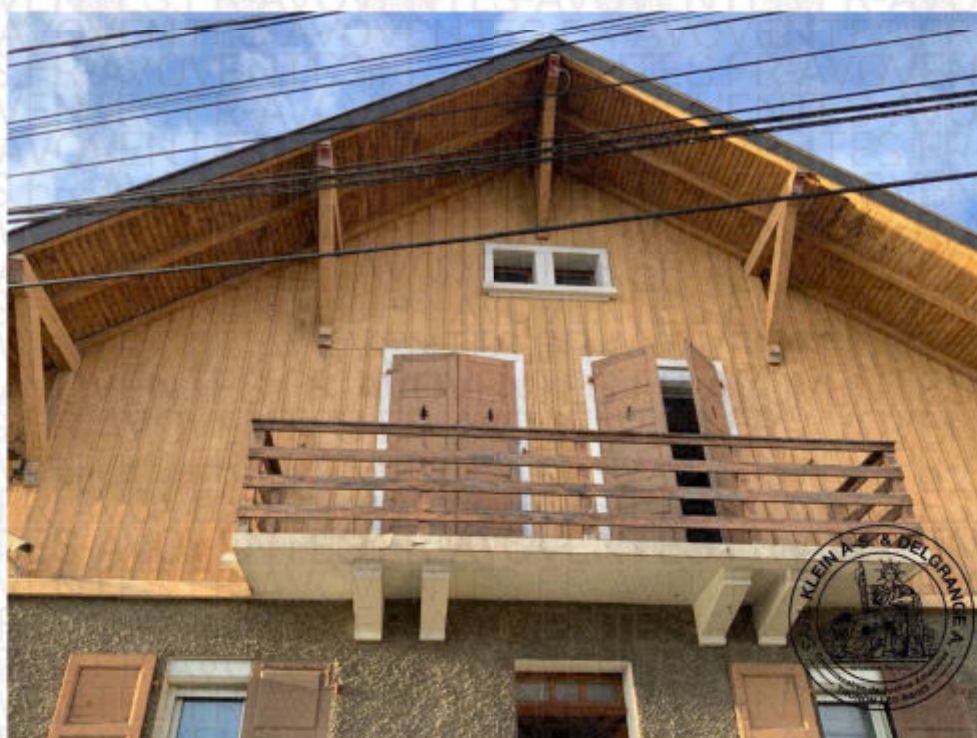
Côté accès atelier

Cette partie de la propriété est bordée par un muret ancien surplombé de piquets et d'un grillage rigide.

La toiture présente un débord de toit de ce côté, soutenu par plusieurs éléments de charpente apparents en bois, composés de poutres et d'équerres triangulaires régulièrement espacées. Les éléments de charpente.

La sous-face de la toiture est également habillée de lames de bois. Une gouttière est visible le long du bord du toit.

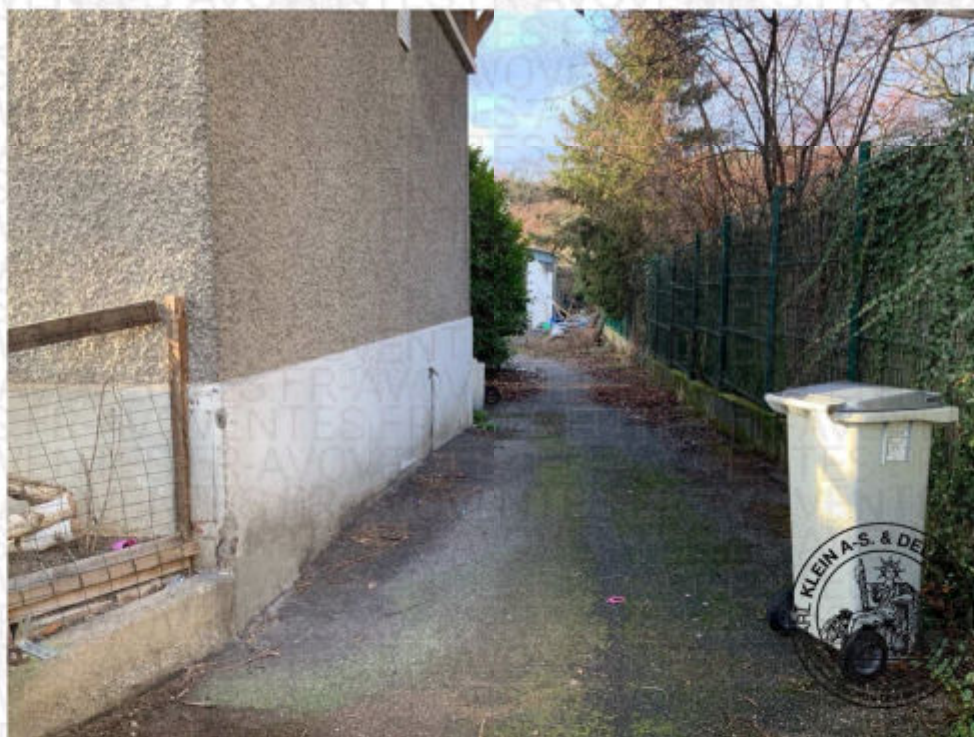
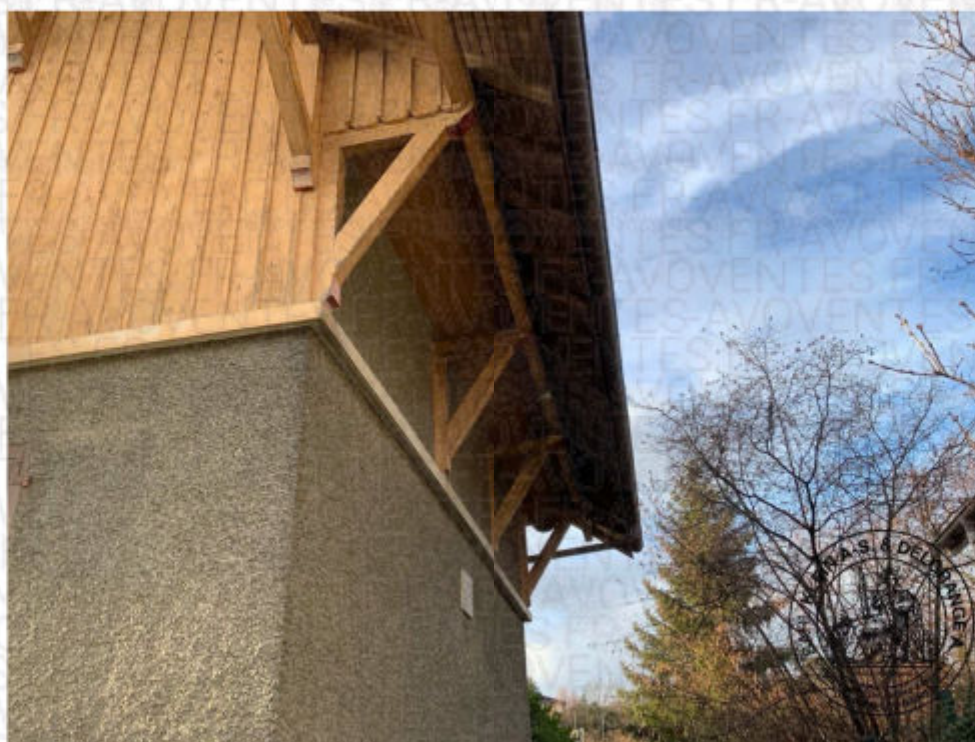
Face arrière

La partie inférieure de la façade est recouverte d'un enduit de couleur grise avec un soubassement plus clair. L'ensemble est défraîchi.

Les ouvertures sont équipées de volets battants en bois très dégradés.

Au niveau du sous-sol, trois ouvertures sont protégées par des grilles en fer forgé.

Un éclairage au-dessus de la porte dont le câble est pendante.

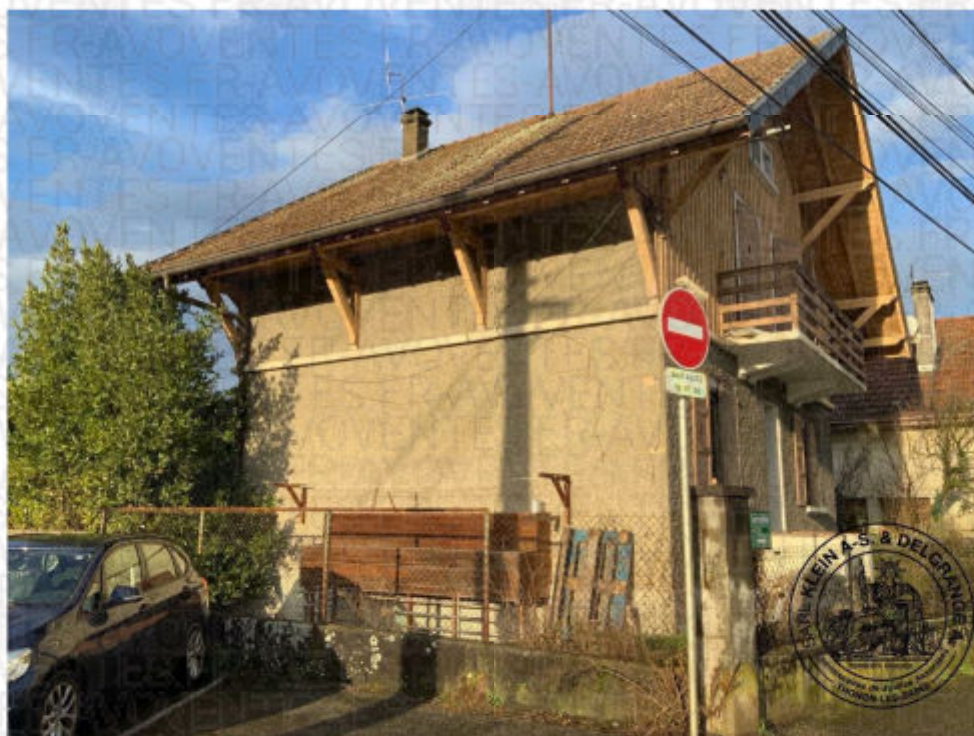
Côté Est

La façade du bâtiment est en crépi peint avec un soubassement plus clair. L'ensemble est défraîchi.

Présence d'encombrants le long de cette face.

Ce côté est envahi par de la végétation.

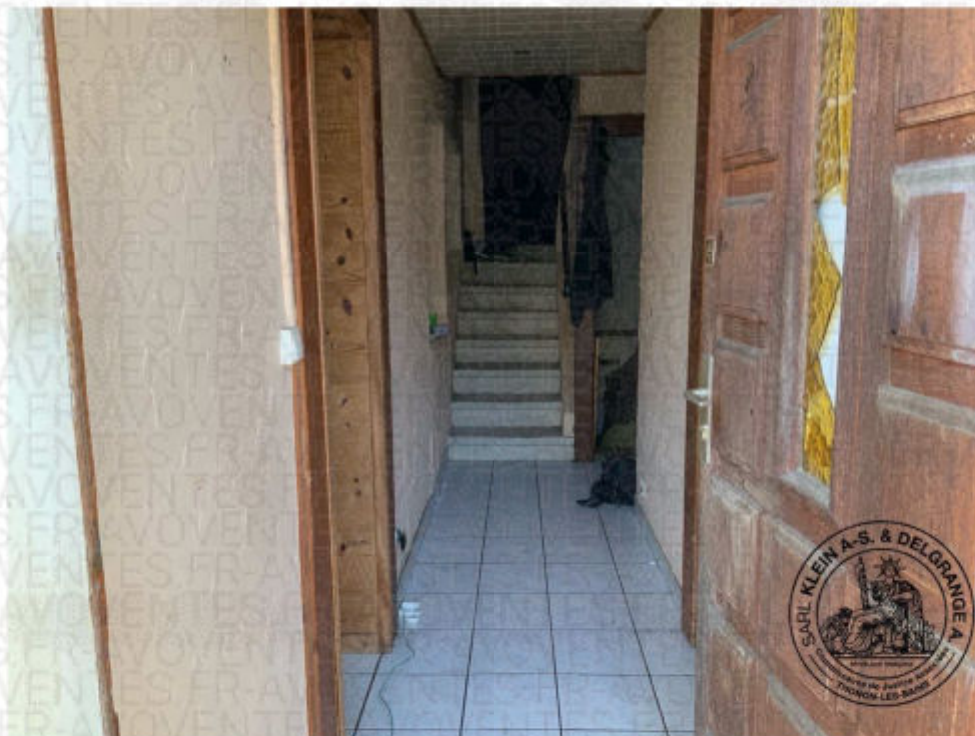
Couloir

Sol carrelé avec plinthes carrelées.

Un radiateur avec vanne thermostatique.

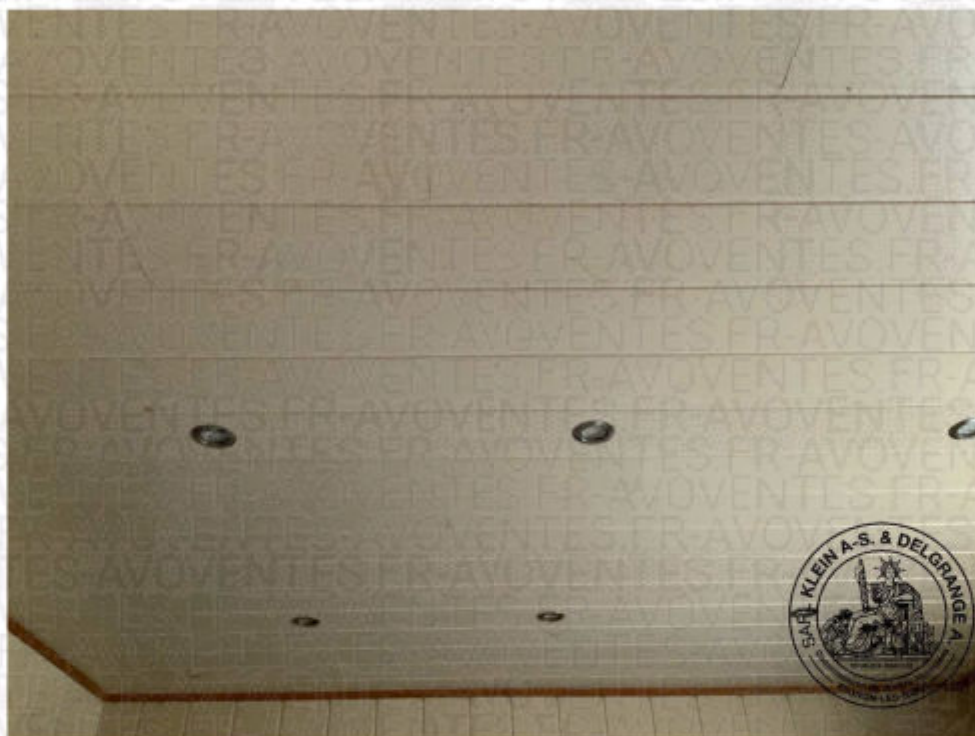
Cuisine

Cette pièce donne sur la rue par une fenêtre avec cadre en PVC et double vitrage. Elle est équipée de volets battants en bois.

Une hotte aspirante et un four crasseux, fonctionnement à vérifier.

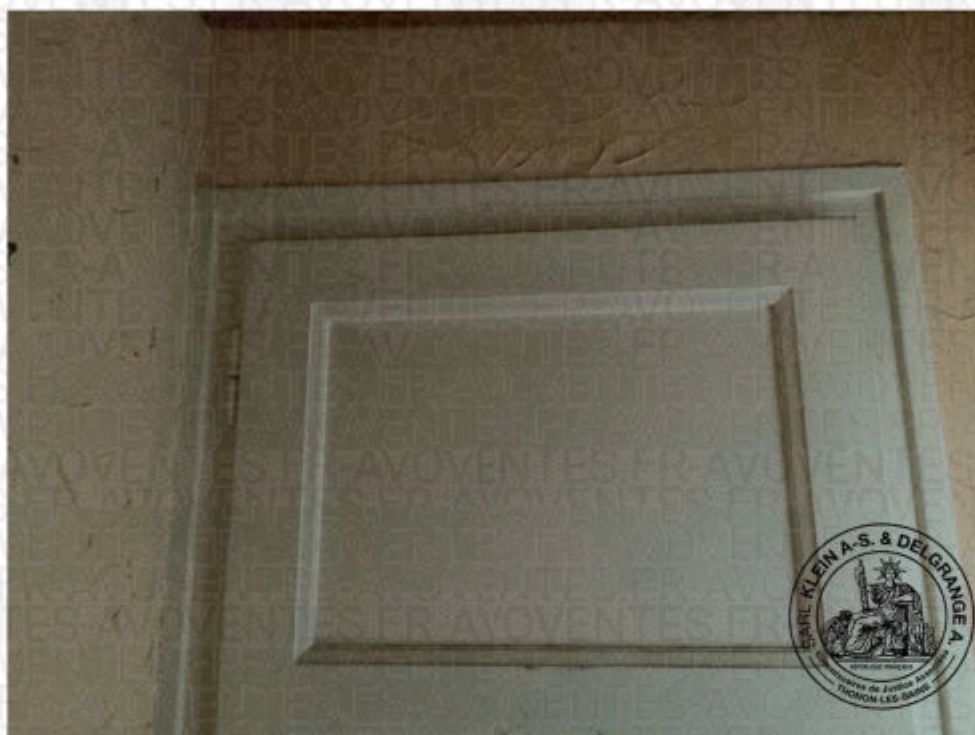
WC

Accès par une porte en bois vétuste et sale, dégradée. Absence de poignée, uniquement équipée d'un verrou. Cadre bois dans le même état.

Toilettes suspendues, fonctionnement à vérifier.

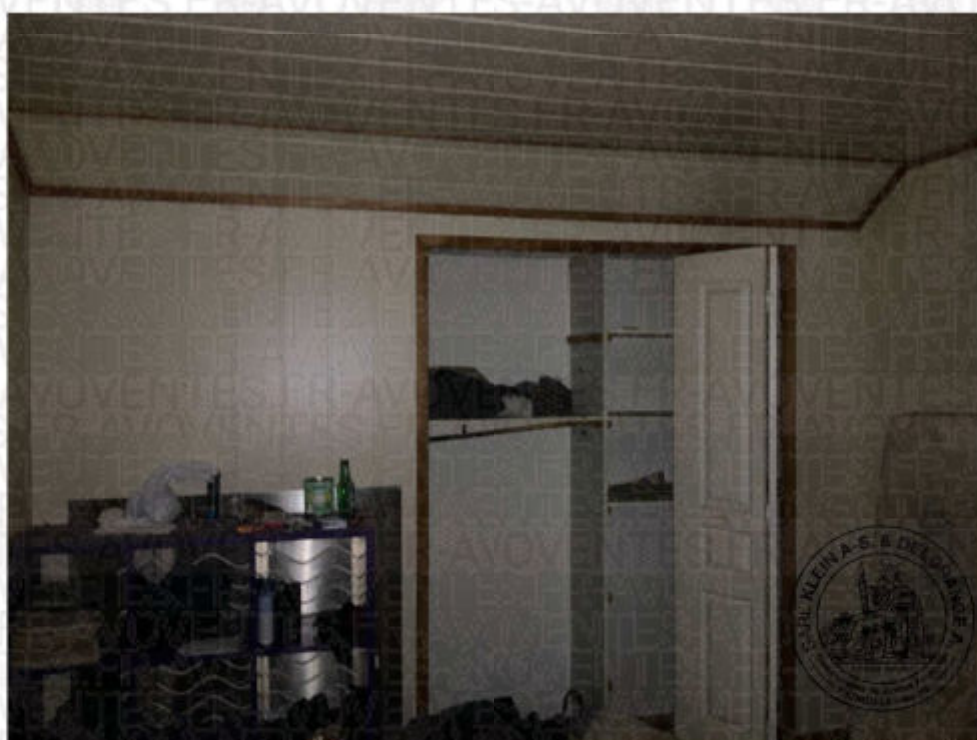
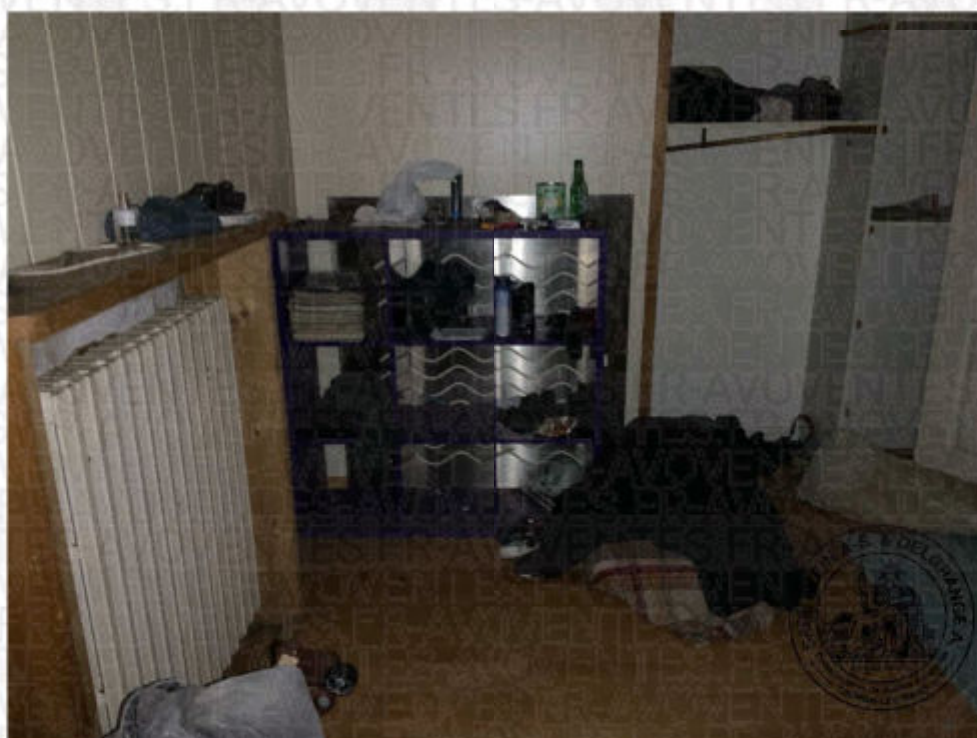
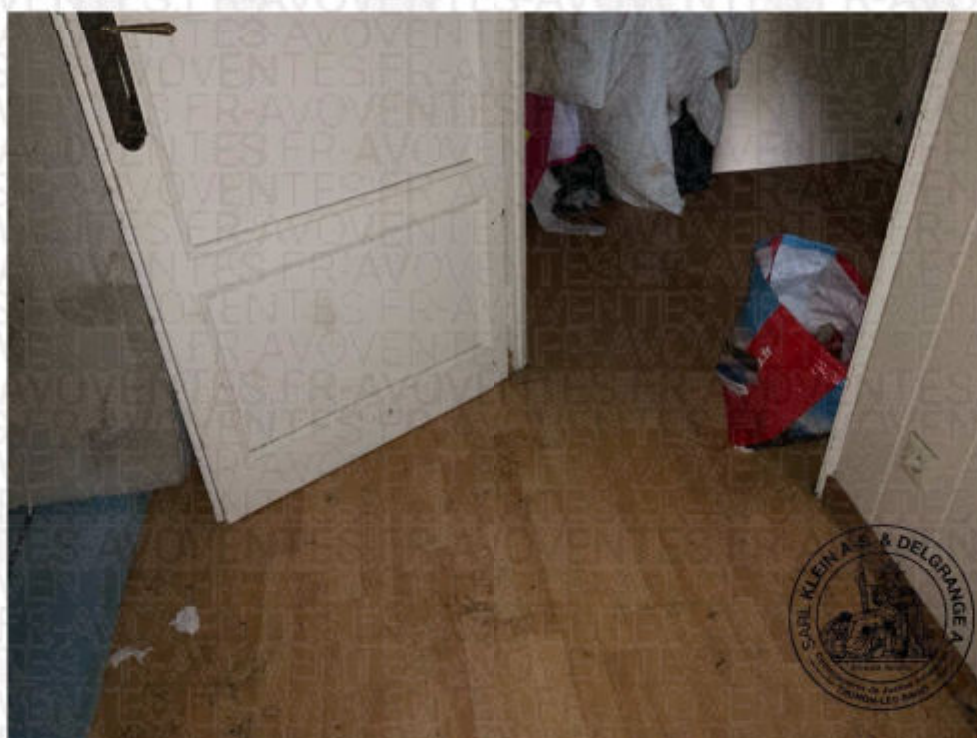
Chambre 3

Accès par une porte en bois, vétuste équipée d'une poignée. Le cadre de porte est impacté.

Une porte fenêtre donne sur un balcon. Le cadre est en PVC avec double vitrage. Je relève la présence d'un volet roulant et de deux volets batants en bois. Il existe des verrous sur cette porte fenêtre. Celle-ci est entravée, il n'est pas possible d'accéder au balcon actuellement.

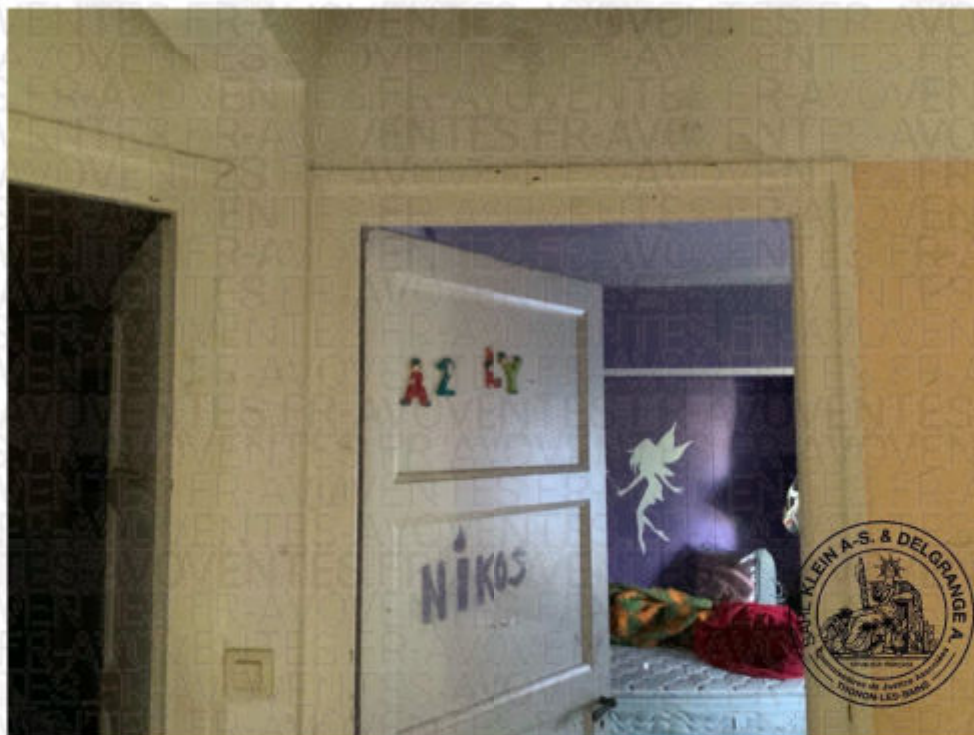
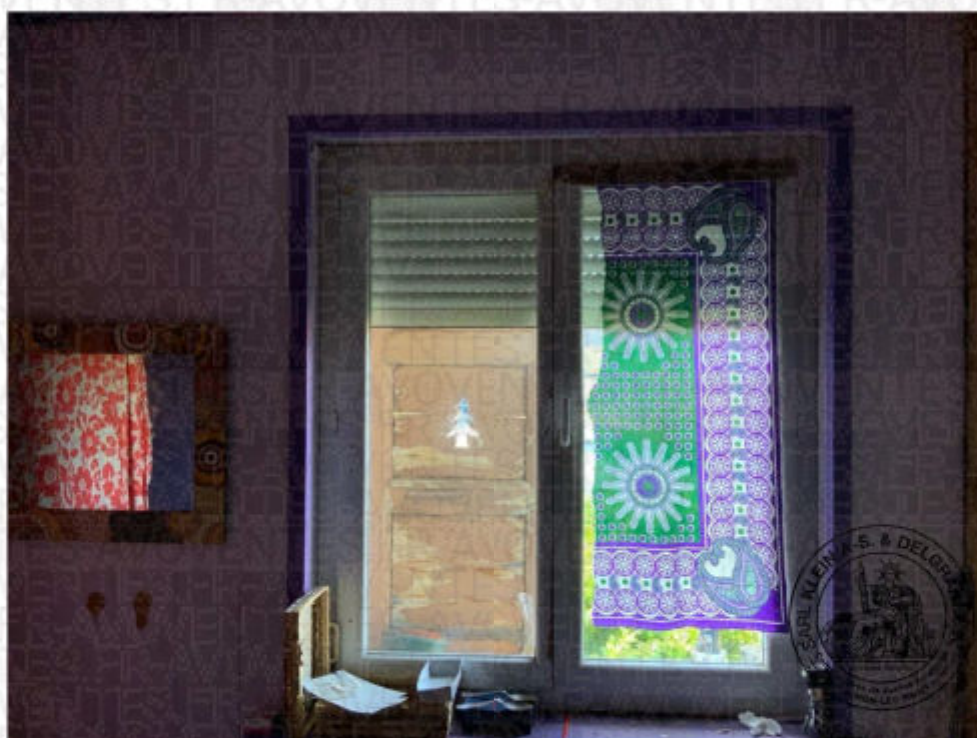
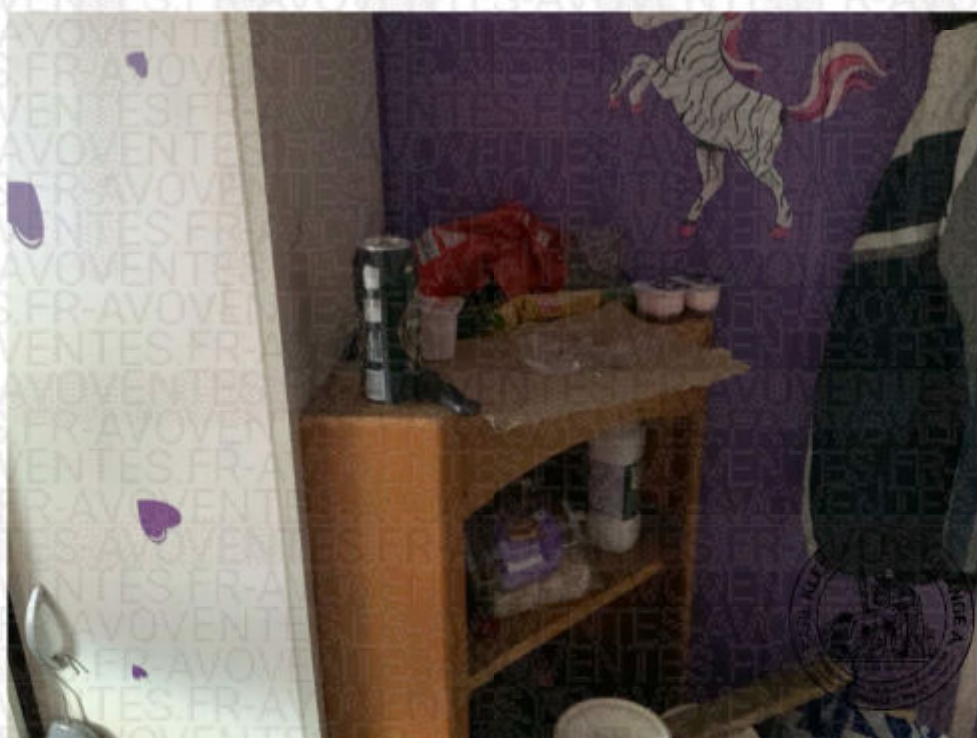
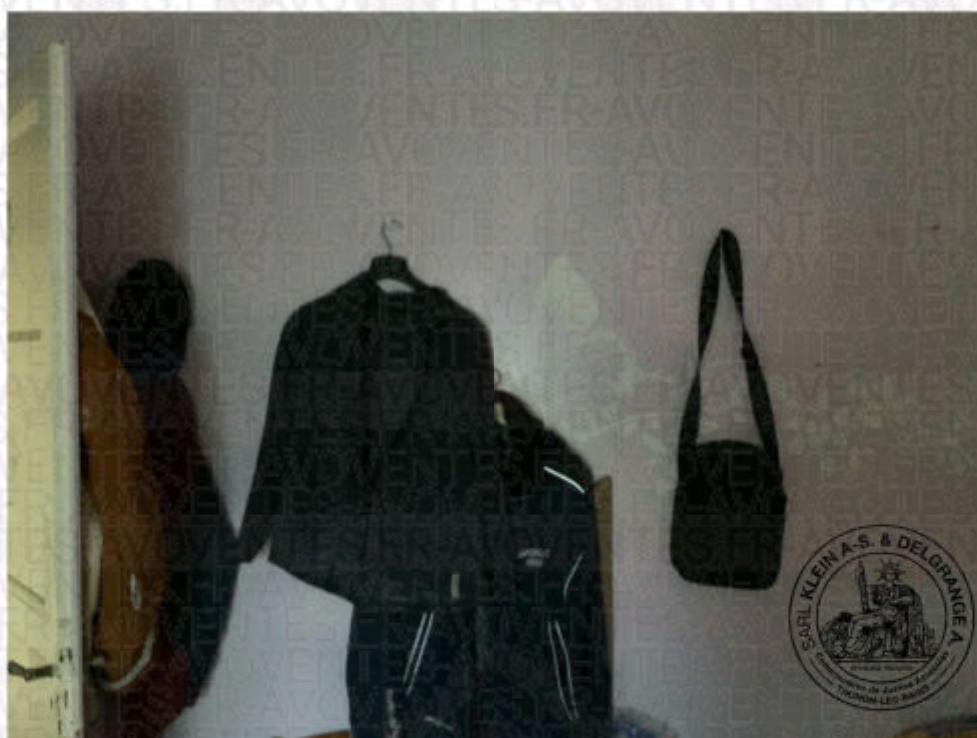
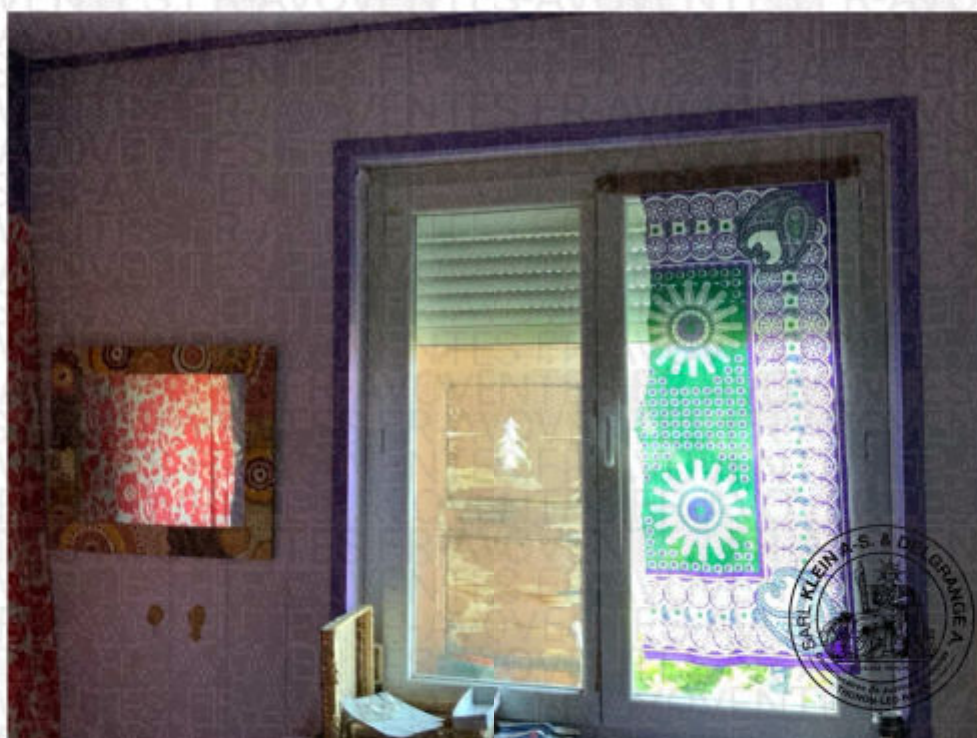
Chambre 4

Accès par une porte en bois, vétuste équipée d'une poignée. Le cadre de porte est impacté. Présence d'inscriptions sur la porte.

Une fenêtre deux battants, le cadre est en PVC avec double vitrage. Le cadre est abimé et percé à plusieurs endroits. Je relève la présence d'un volet roulant et de deux volets battant en bois.

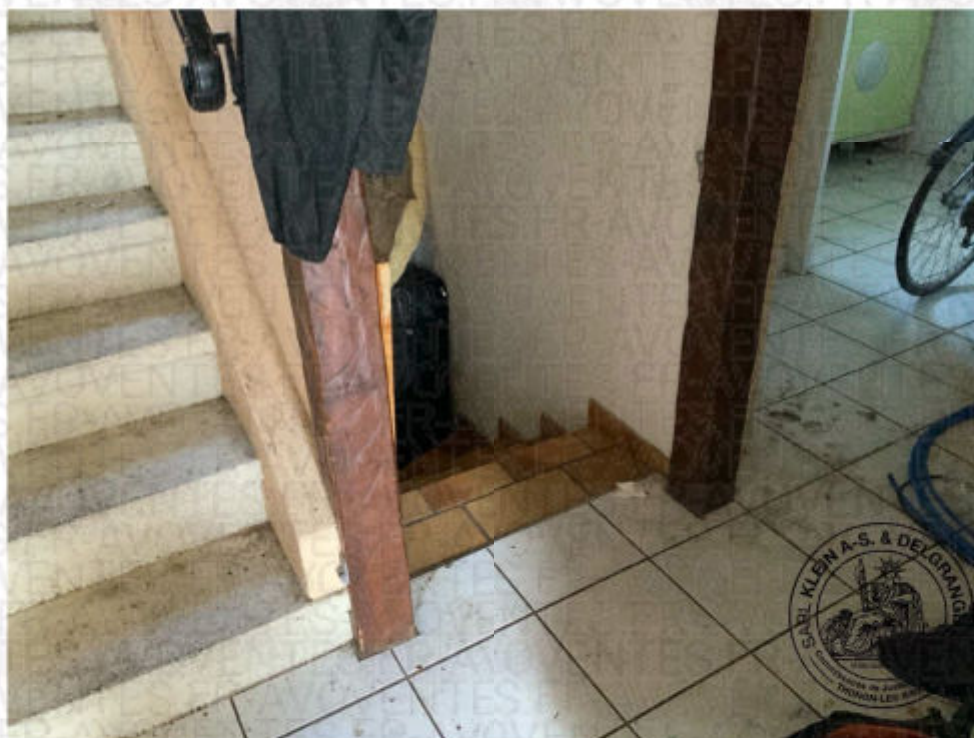
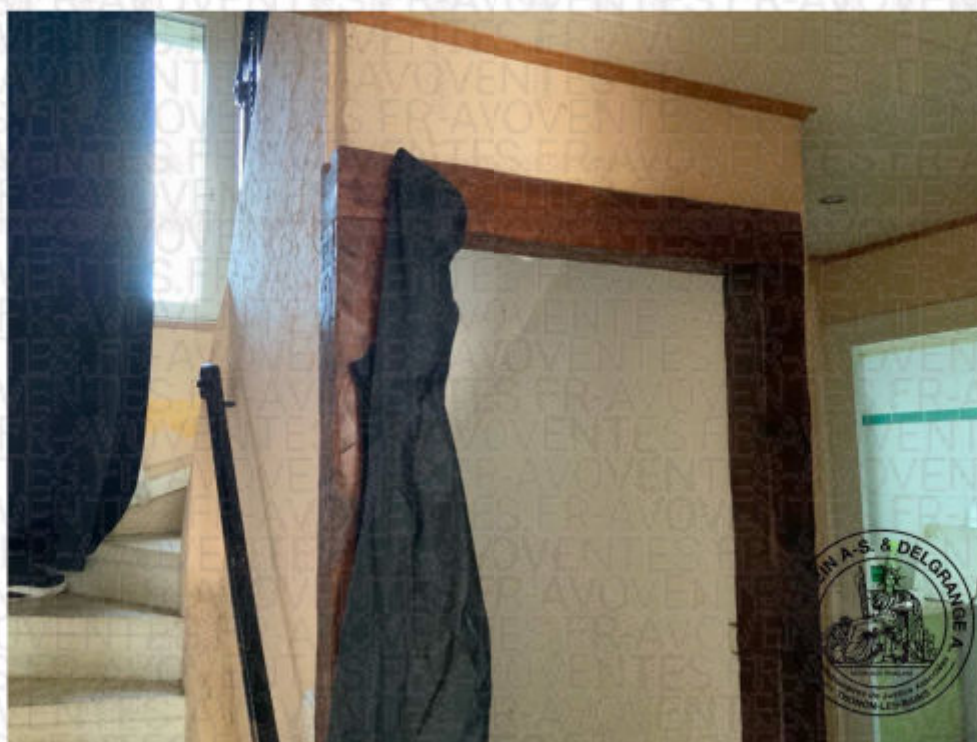
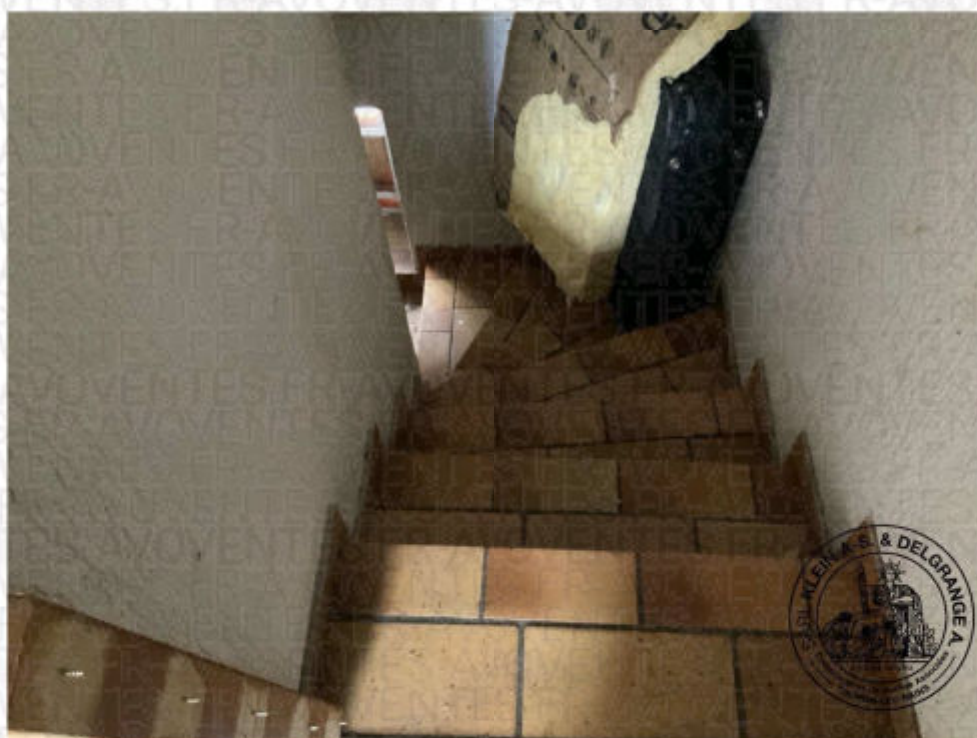
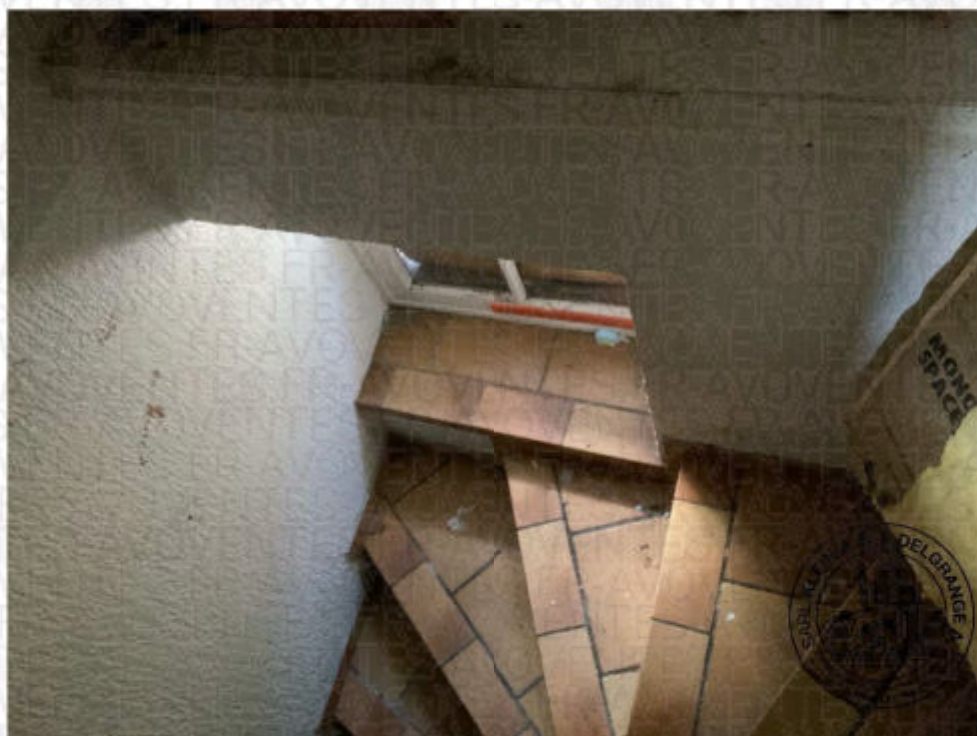
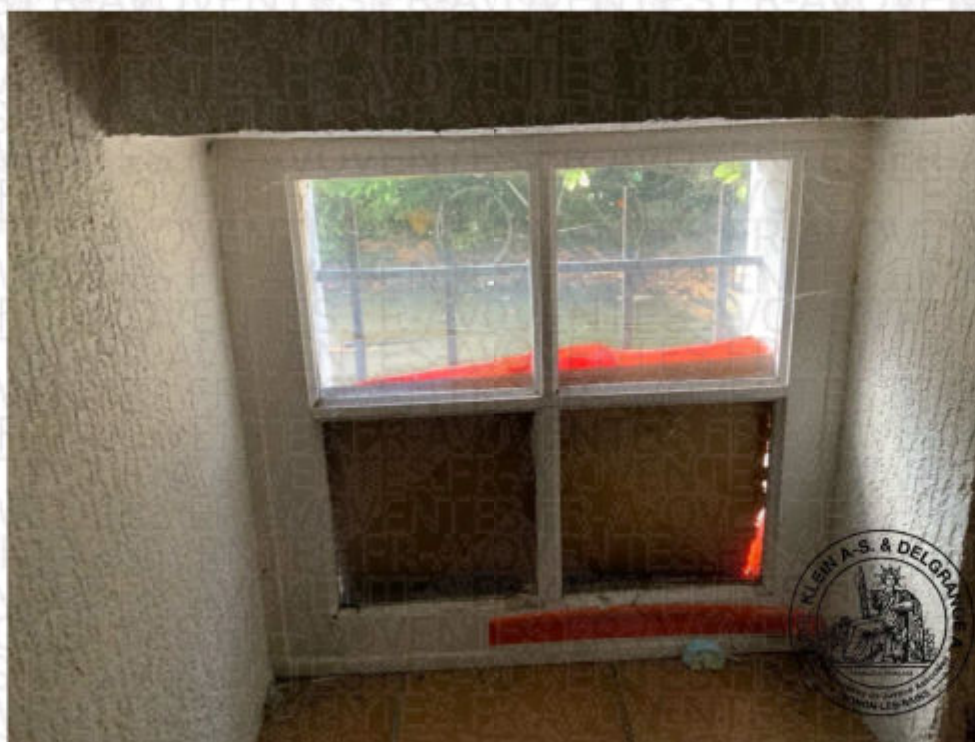
Descente escalier

Marches carrelés. Traces de salissures et impacts.

Une fenêtre avec cadre en bois et simple vitrage. Deux carreaux sont cassés. Cette fenêtre est protégée par un fer-forgé.

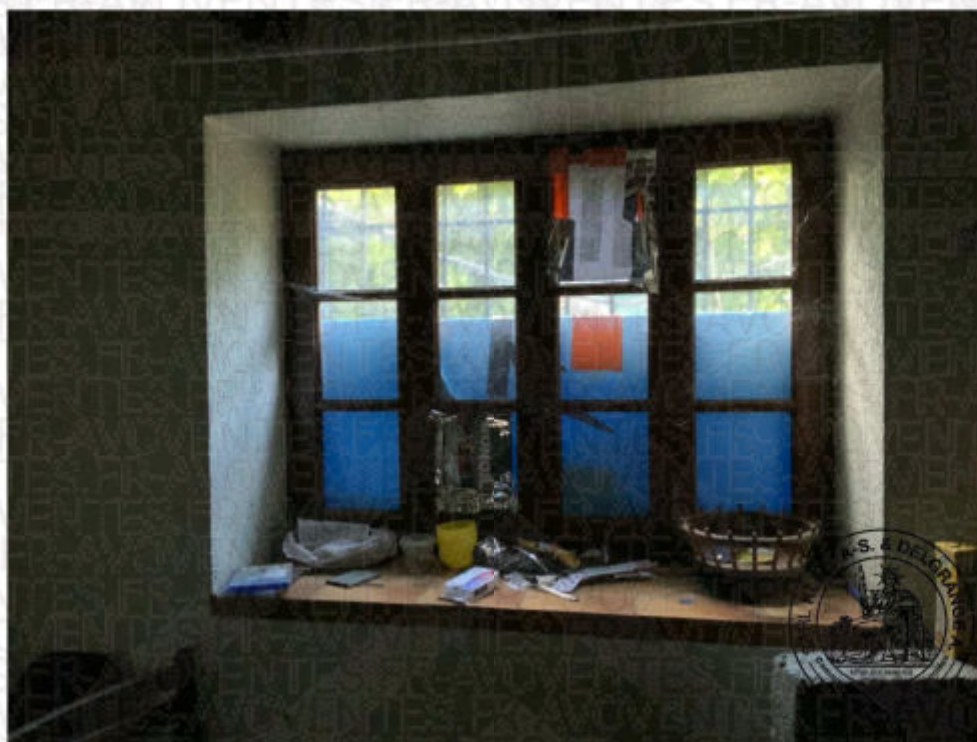
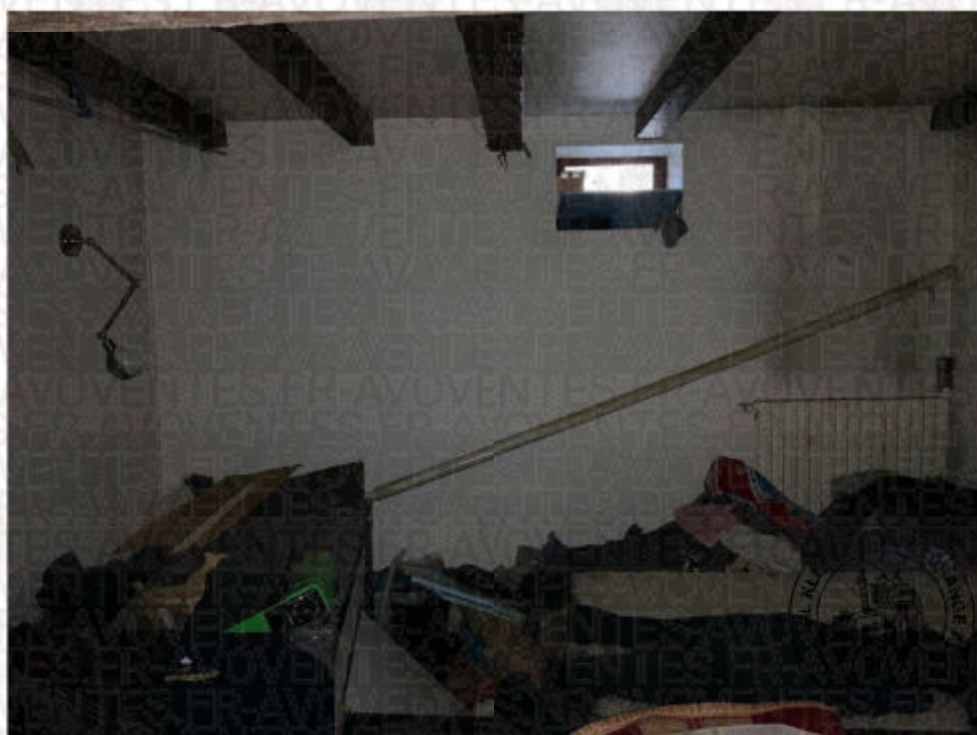
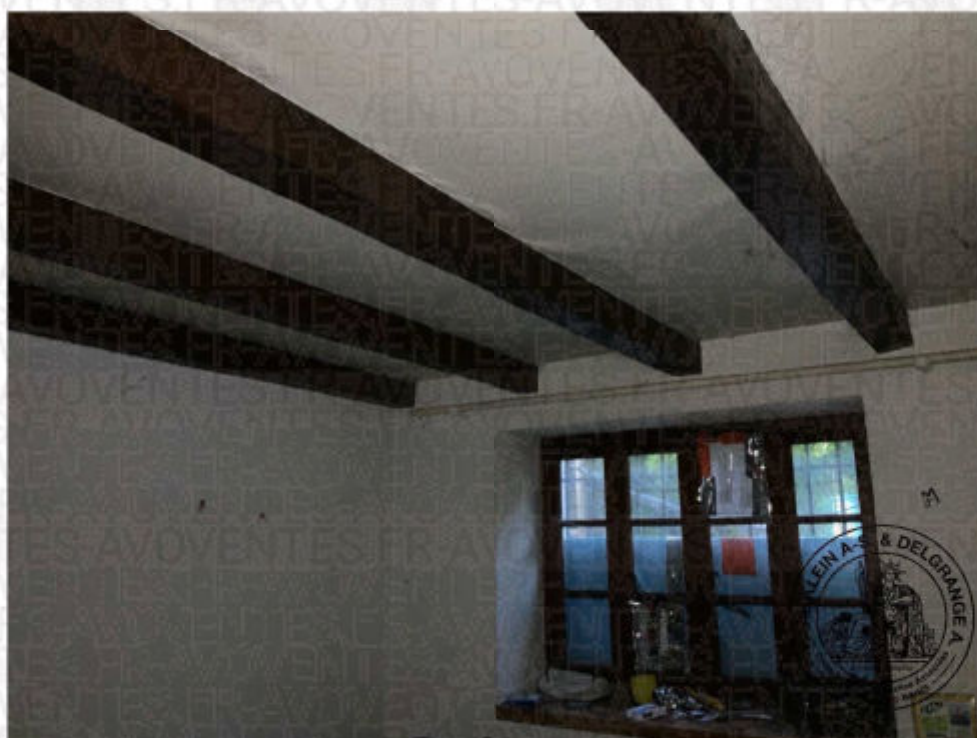
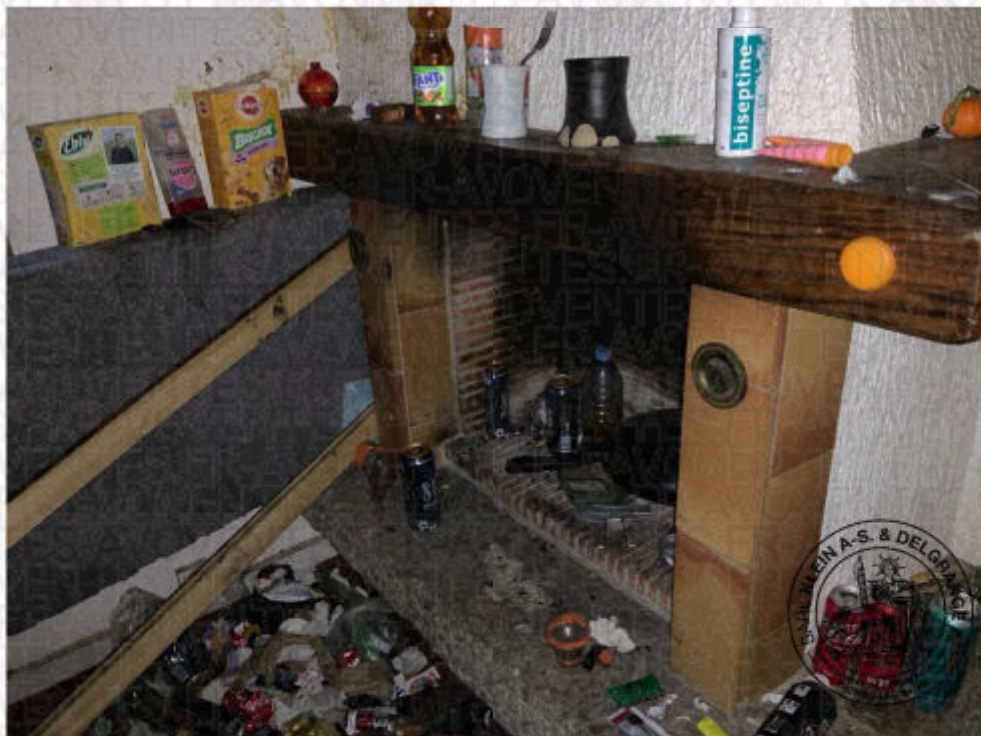
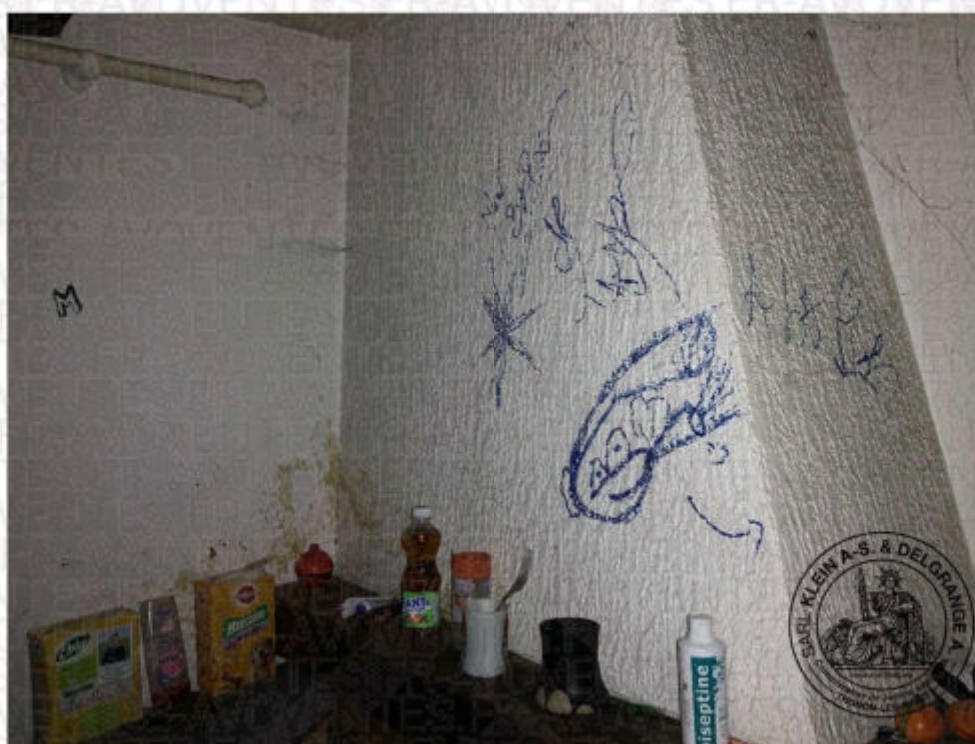
Salon

Murs en crépi peint, présence de graffitis.

Une ouverture donne côté atelier, elle est composée de deux vantaux avec poignée. Cadre bois avec simple vitrage dont plusieurs carreaux sont cassés et réparés grossièrement. Cette fenêtre est protégée à l'extérieur par un fer-forgé.

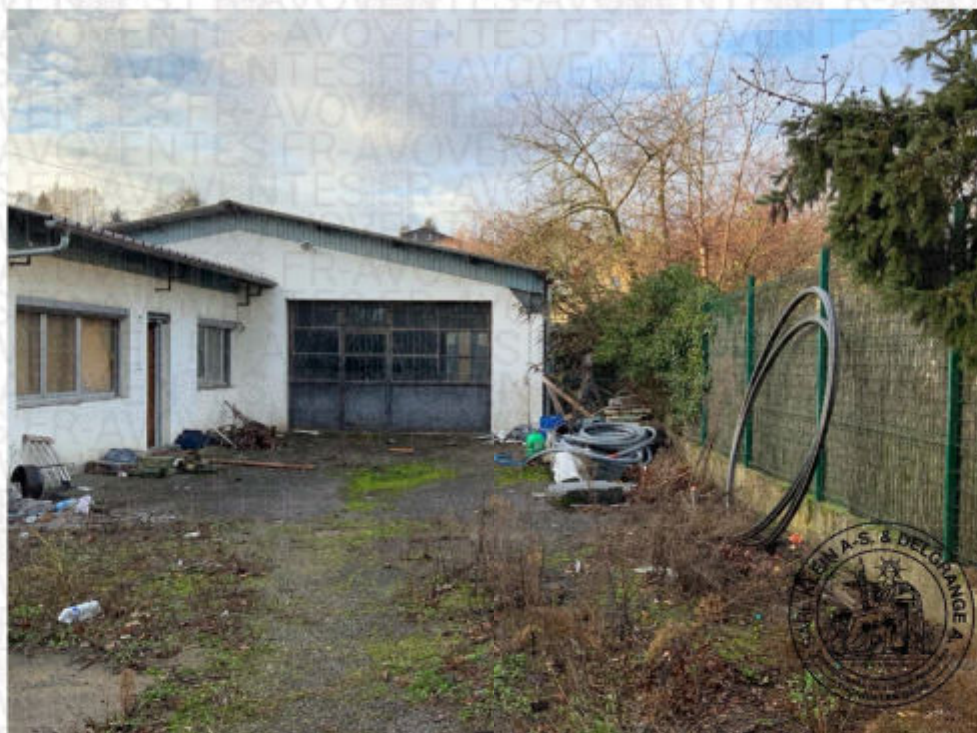
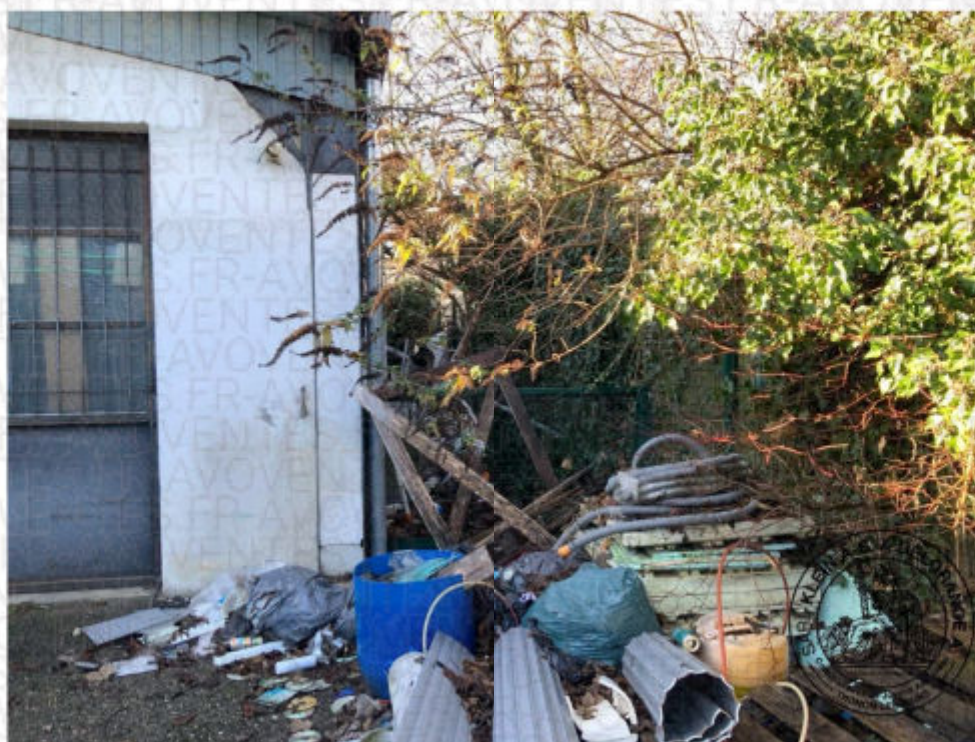
Cour

Depuis le portail le long du trottoir, on accède à la cour par voie en enrobé qui longe la maison. L'enrobé est verdi et abîmé.

Au niveau de la cour, l'enrobé est dégradé, envahi par de la végétation et jonché de déchets.

Depuis la cour, il existe un passage refermé par un portillon menant à une porte et un appentis à l'arrière de l'atelier. Ce passage est actuellement encombré.

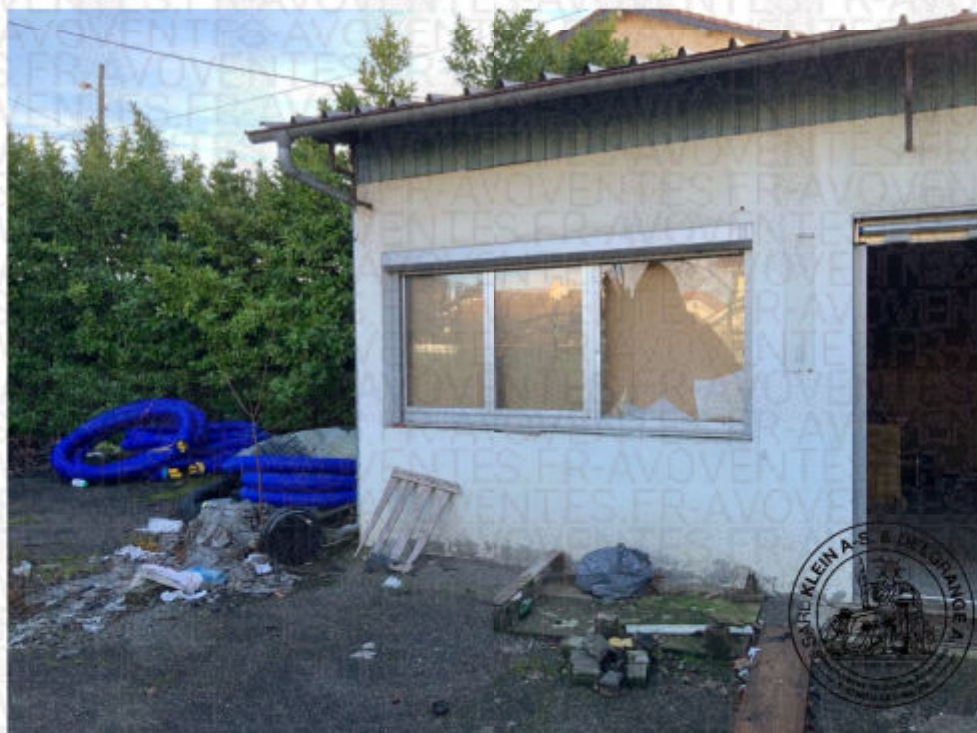
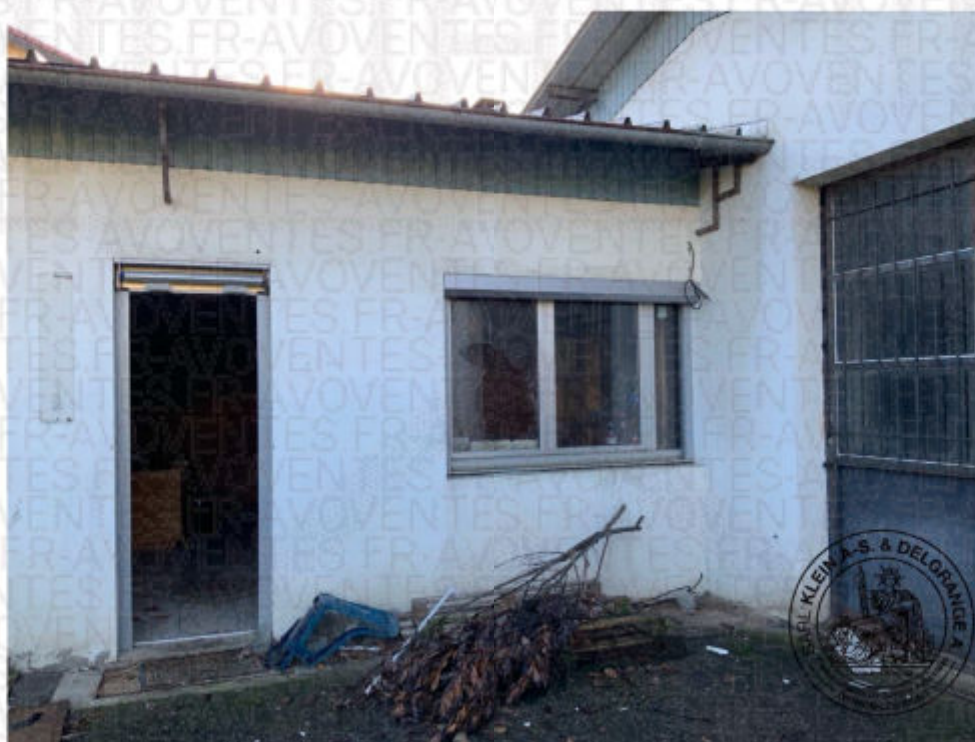
Façade locaux sociaux

La façade comporte deux fenêtres avec cadre en PVC et double vitrage. Deux des vitrages présentent une détérioration importante, avec une partie manquante et des éclats visibles.

Les abords du bâtiment sont encombrés de divers matériaux et déchets.
