Procès-Verbal de Constat Descriptif

Référence : 963844

PAR CONSEQUENT, il m'est demandé de dresser un procès-verbal de descriptif des biens immobiliers sur la commune de THONON LES BAINS (74200), 9 Avenue de la Fontaine Couverte, à savoir :

- une maison d'habitation de 137 m2 cadastrée section AK n°403, pour une contenance de 518m2,
- un atelier de 219 m2 cadastré section AK n°402, pour une contenance de 194m2,

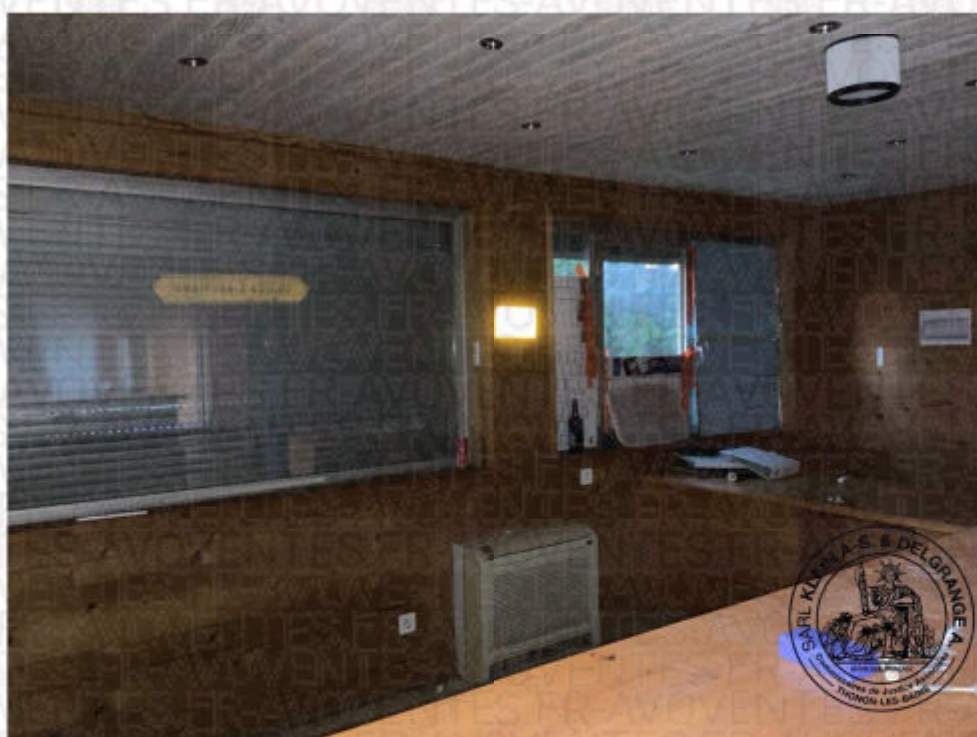
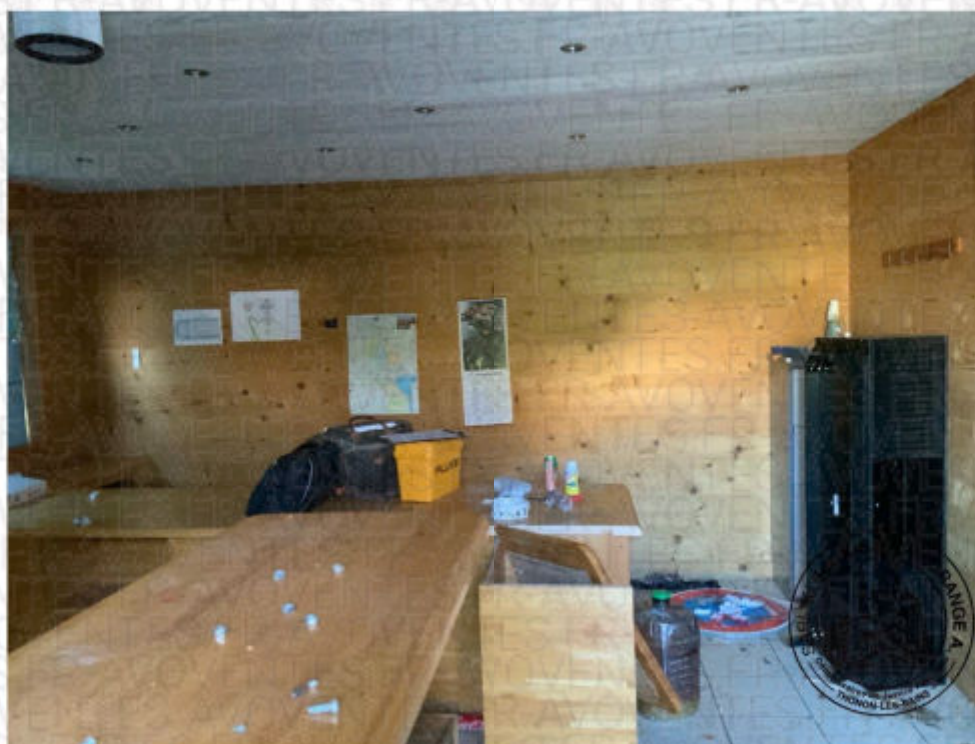
Bureau

Trois ouvertures avec cadre PVC et double vitrage. Celles-ci sont équipées de volets roulants, fonctionnement à vérifier. Plusieurs vitres sont cassées et rebouchées grossièrement.

Absence de porte d'entrée. Ce local est en accès libre actuellement.

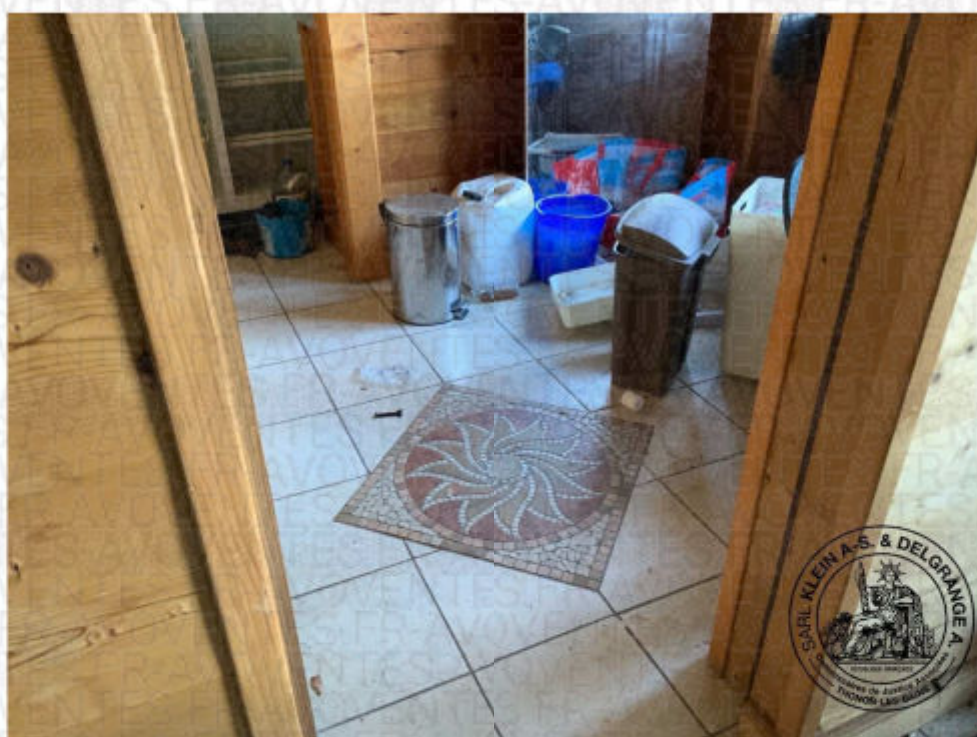
Cuisine

Par une porte vétuste en bois doublée d'isolant on accède à la cuisine.

Une fenêtre avec cadre PVC dont le vitrage est cassé donne sur la cour.

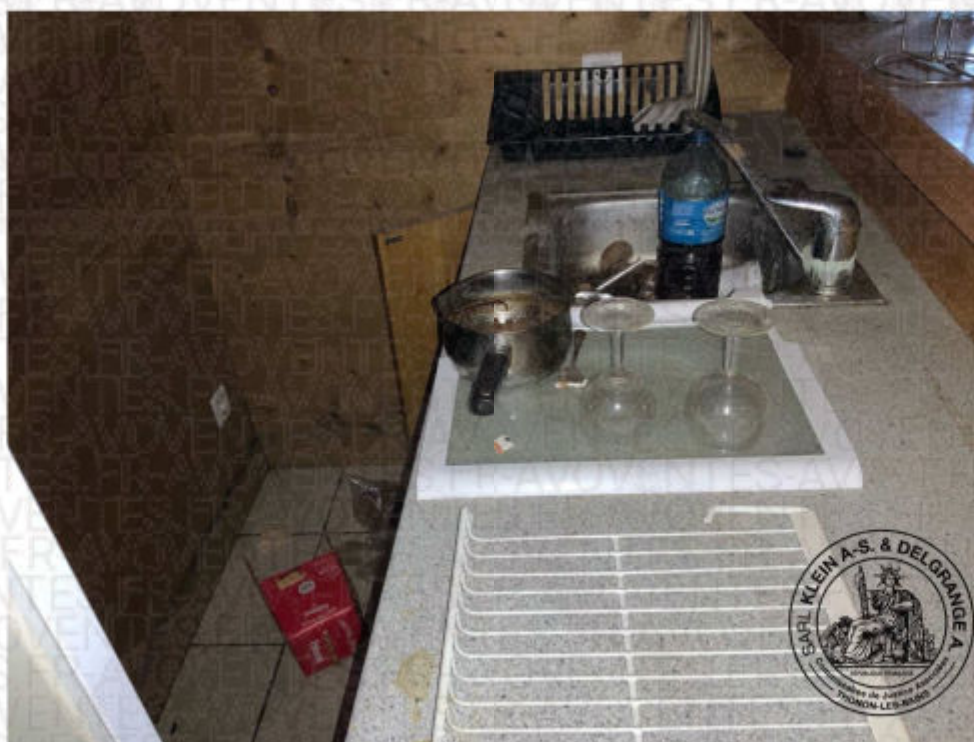
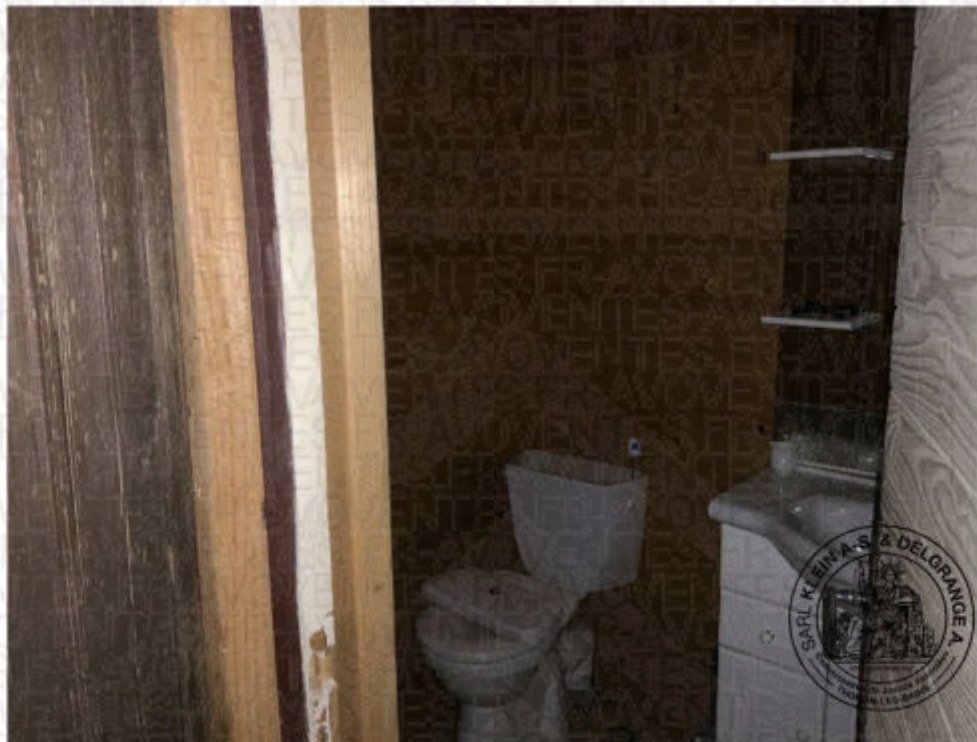
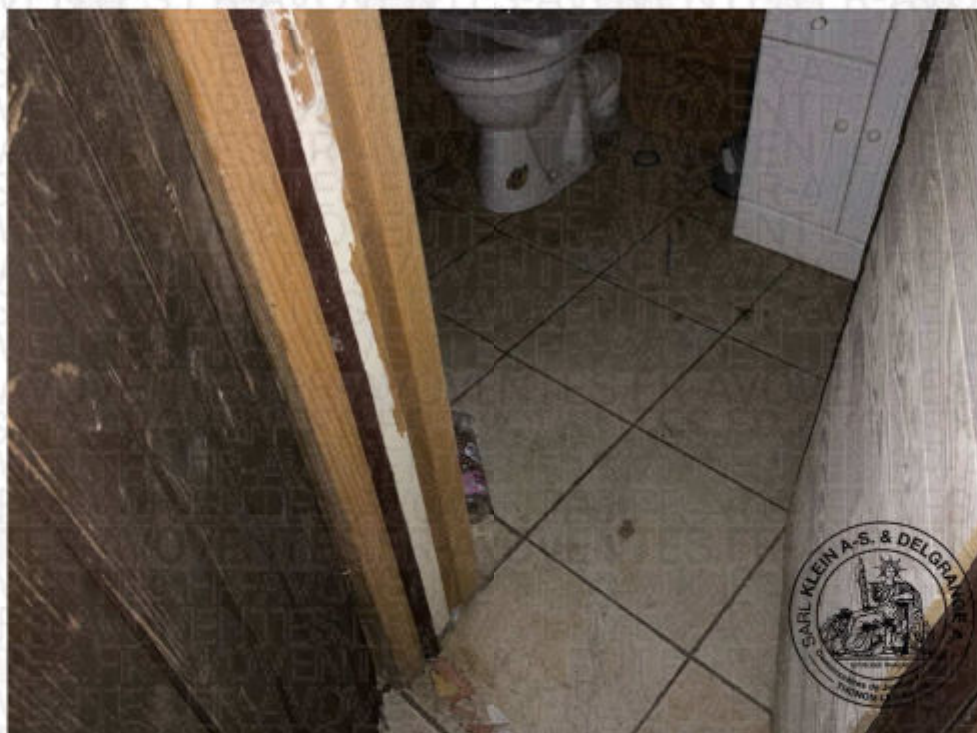
WC

La porte des toilettes est condamnée. Celui a été ouverte.

Plafond lames de bois avec éclairage spots intégrés.

Les murs sont habillés de lambris bois.

Le sol est carrelé avec plinthes en bois.

Un toilette

Un meuble vasque avec lavabo et robinet mitigeur.

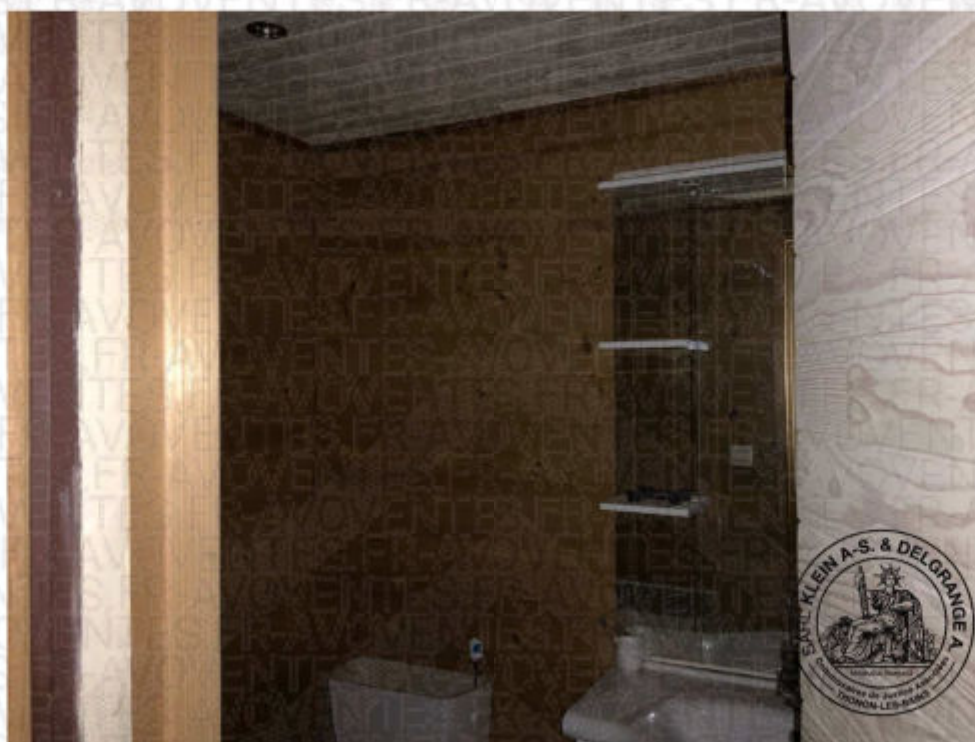
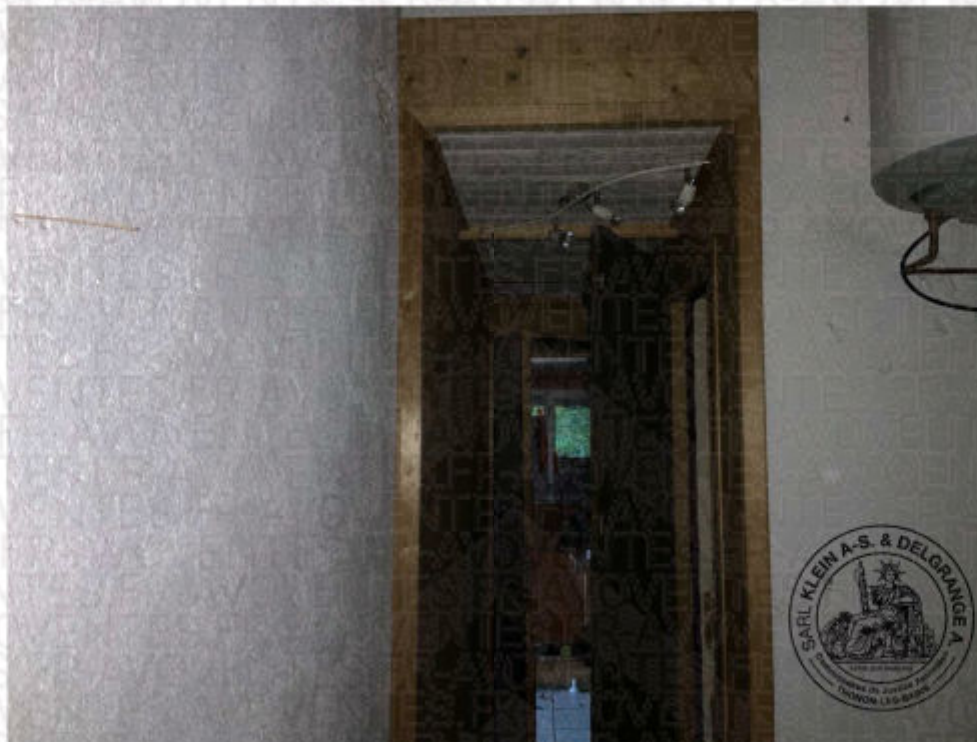
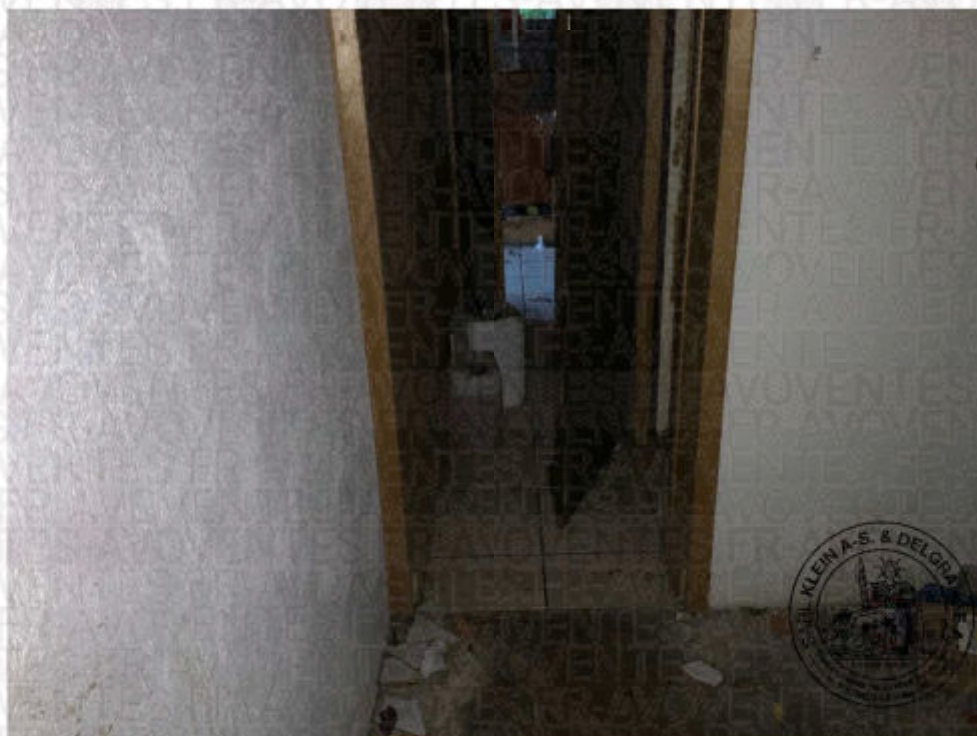
Dégagement menant à l'atelier accessible après une porte en bois avec bois donnant sur le bureau.

Puis, plafond en dalles isolantes avec ossature métallique visible et éclairage néons.

Murs en enduit peints et bardage bois avec étagères. Passage de réseaux visibles.

Présence d'un chauffe-eau.

Une porte métallique sans poignée avec bras de maintien donne sur l'atelier.

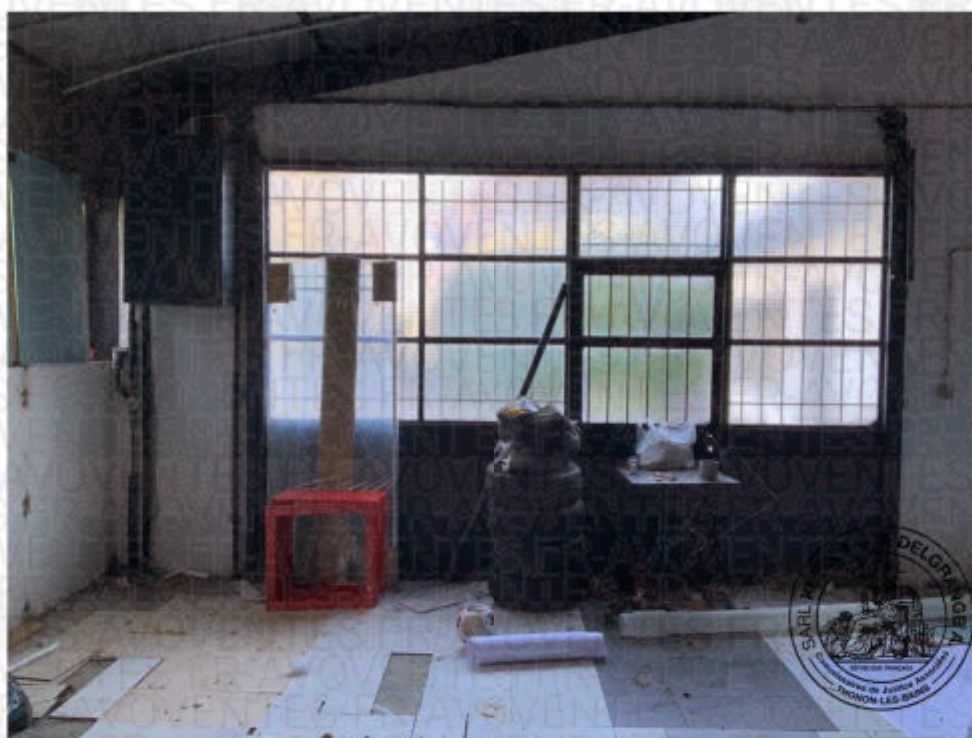
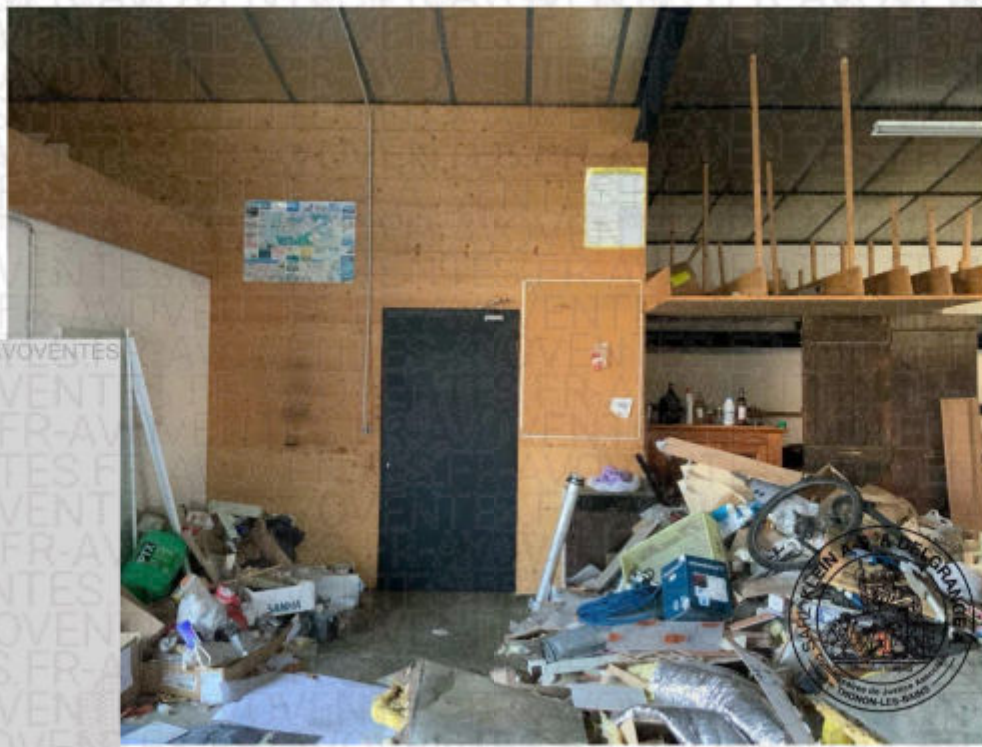
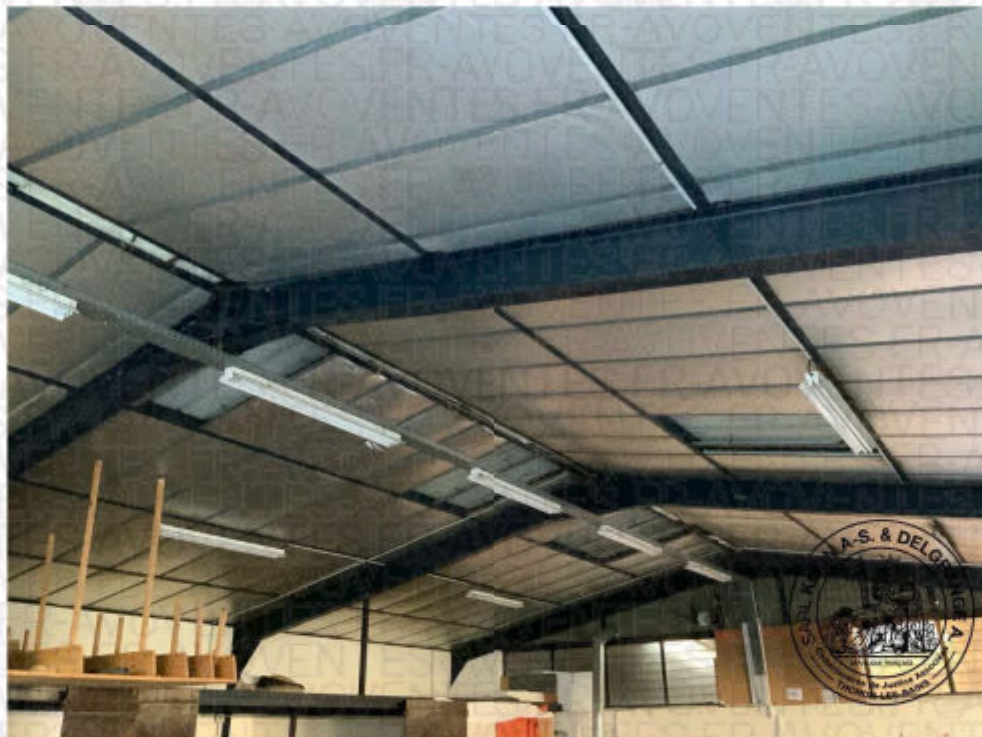
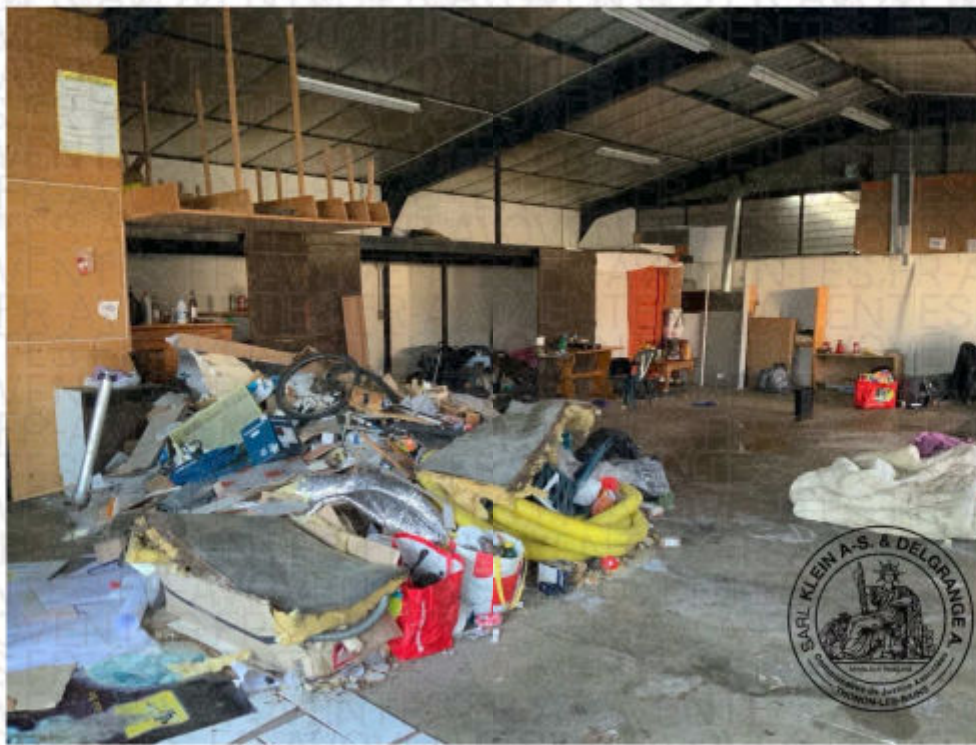
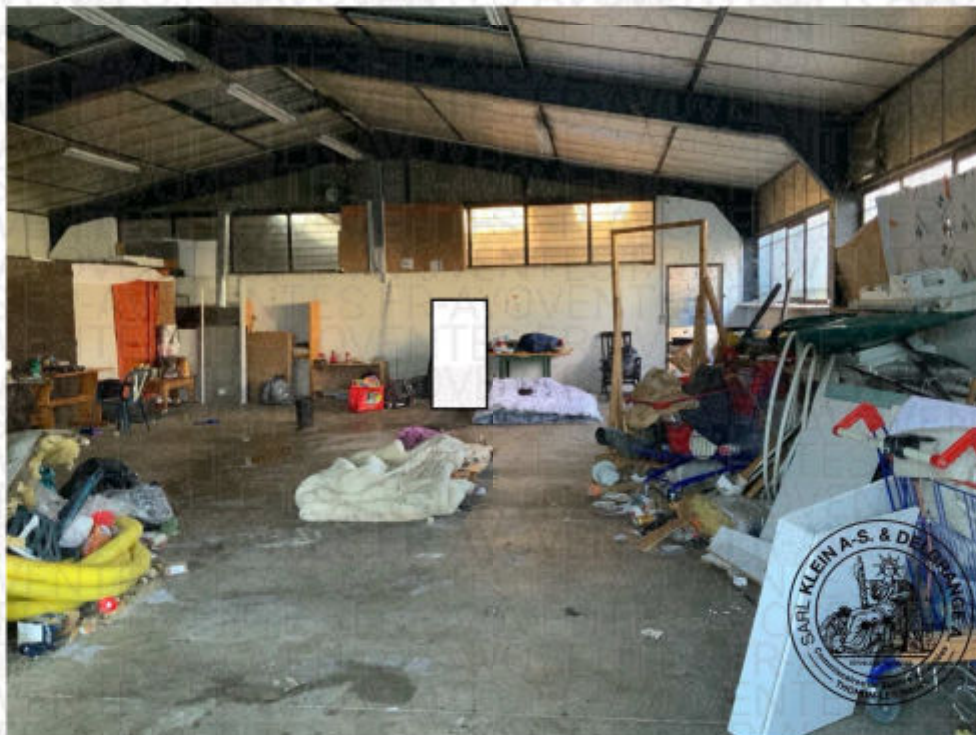
Atelier avec une ouverture métallique.

Ouvertures vitrées côté Ouest, protégé par des fers forgés.

Plafond en dalles isolantes avec ossature métallique visible et éclairage néons.

Murs en enduit peints et bardage bois.

Au sol, dalle. Sur une partie, des carreaux de carrelage sont disposés.

Cet espace dispose de plusieurs zones cloisonnées et de mezzanines.

Présence d'un coffret technique.

Au fond du local, une porte métallique avec verrou donne sur un appartement.

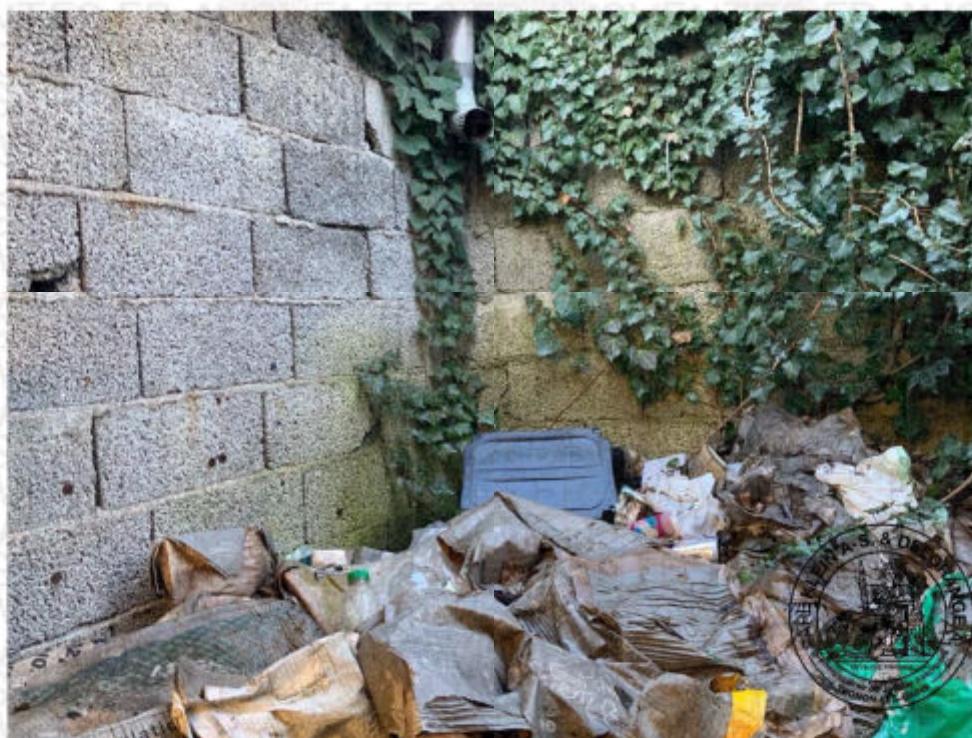
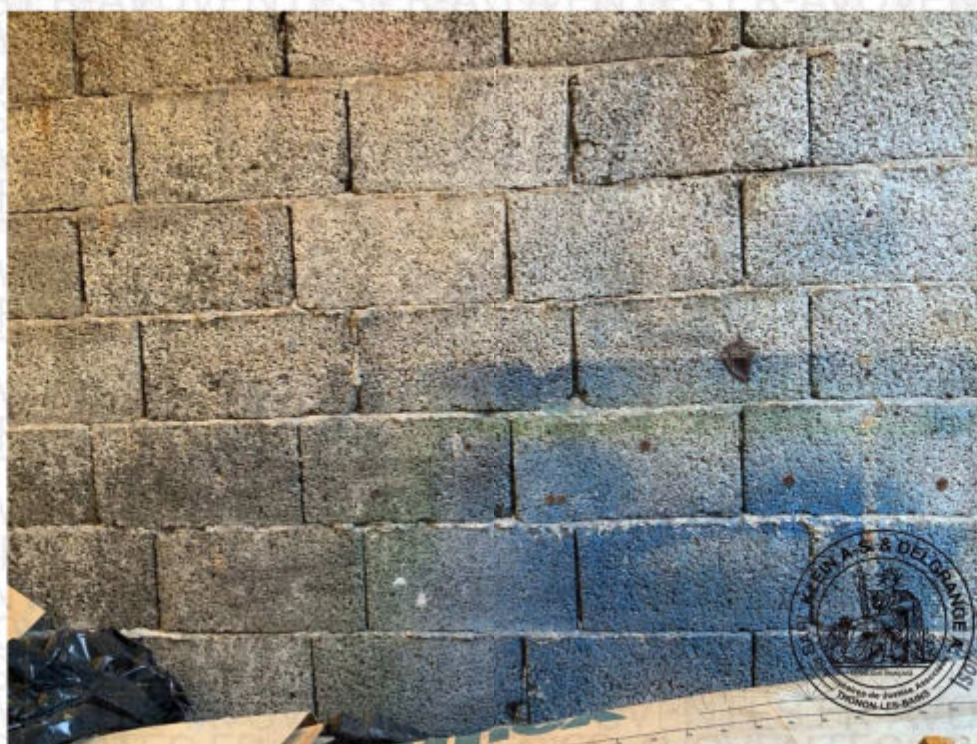
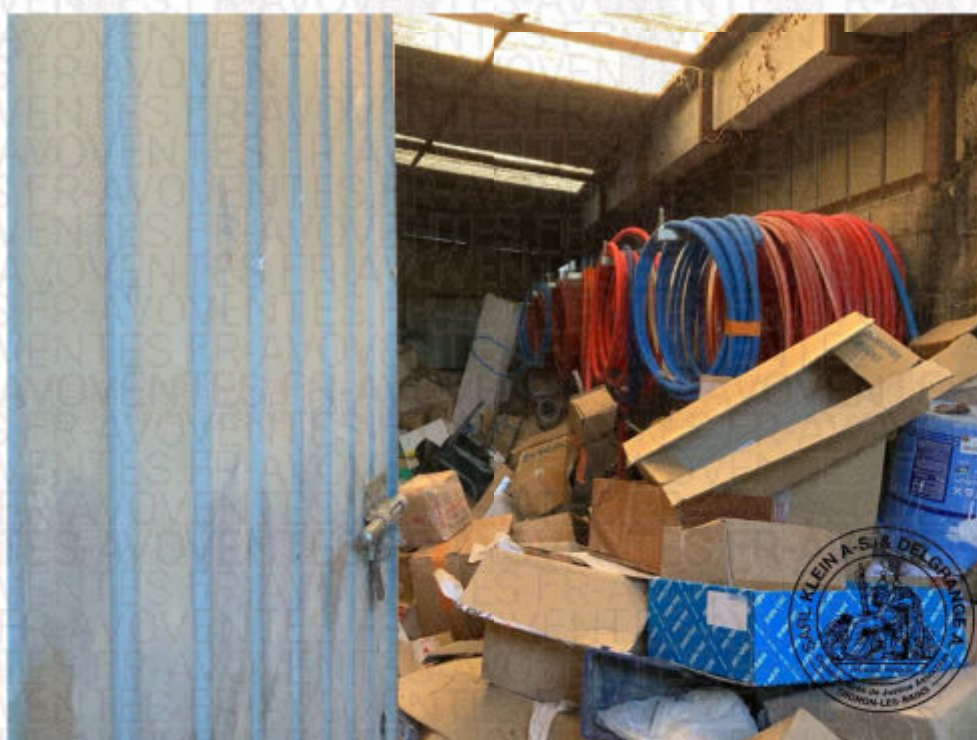
Appentis

Compte tenu de l'encombrement, il n'est pas possible d'accéder à cet espace.

Cet abri est constitué d'une structure métallique apparente.

Il est recouvert de plaques ondules translucides ou opaques.

Les parois sont en bardages métalliques.
