**PROCES - VERBAL**

**DESCRIPTION**

**4B, Rue du Château Thomas  
80150 CRECY-EN-PONTHIEU**

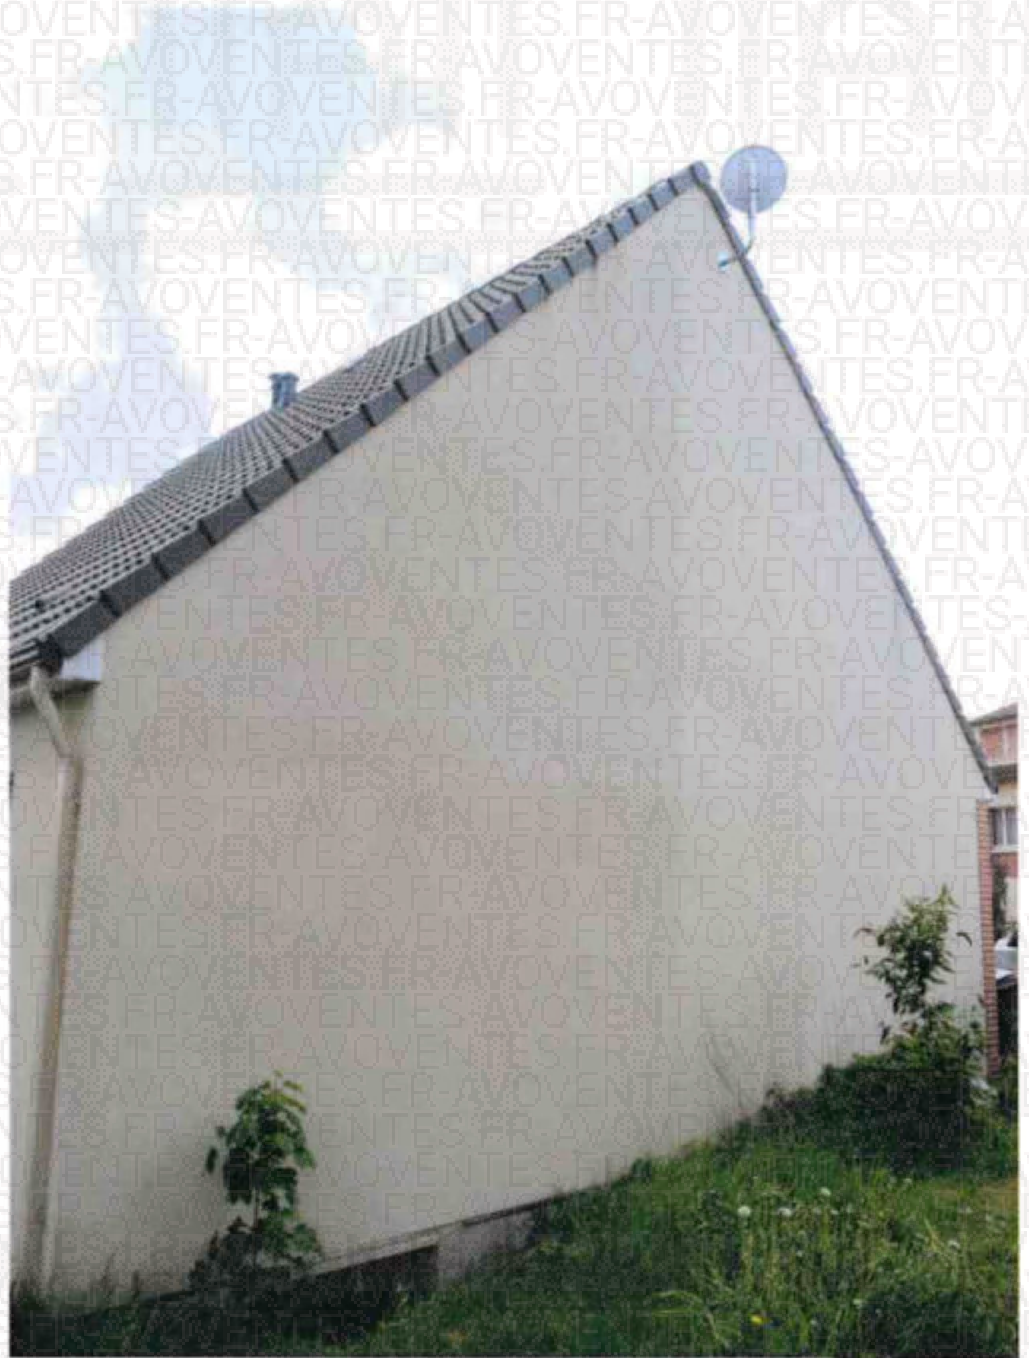
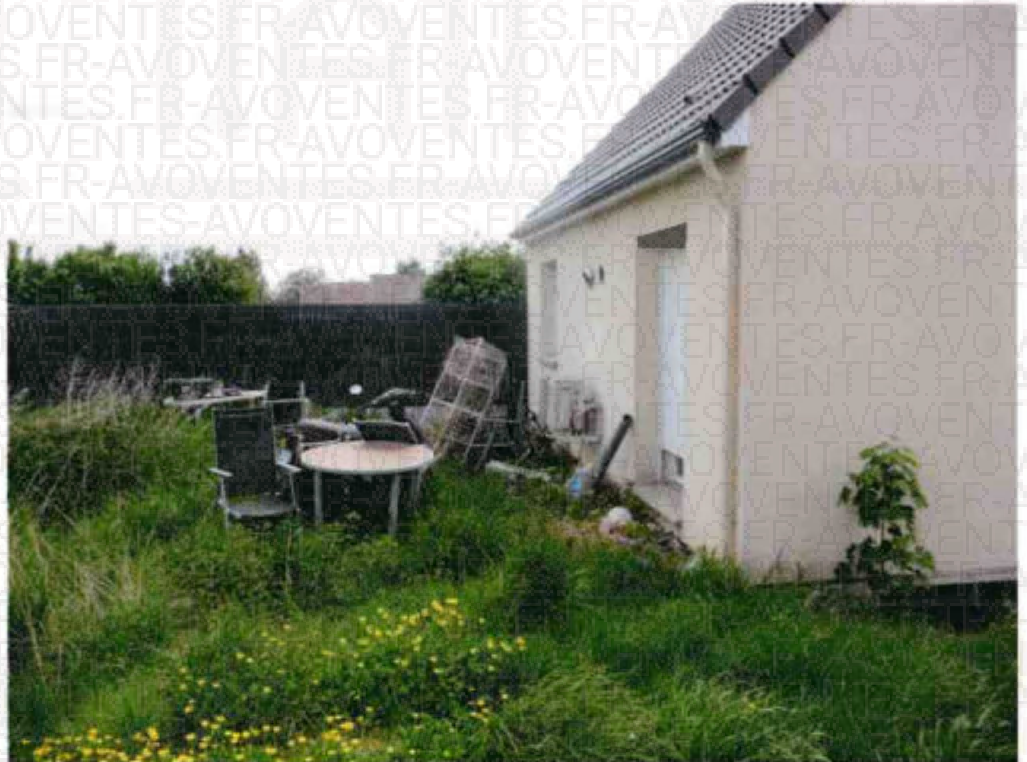
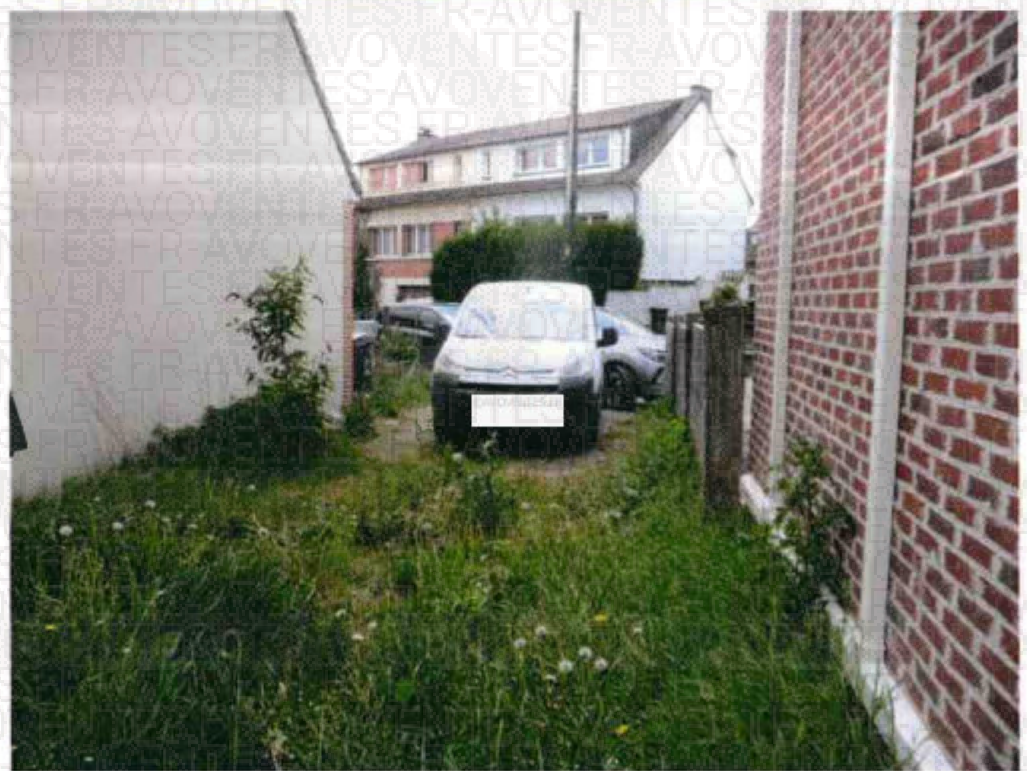
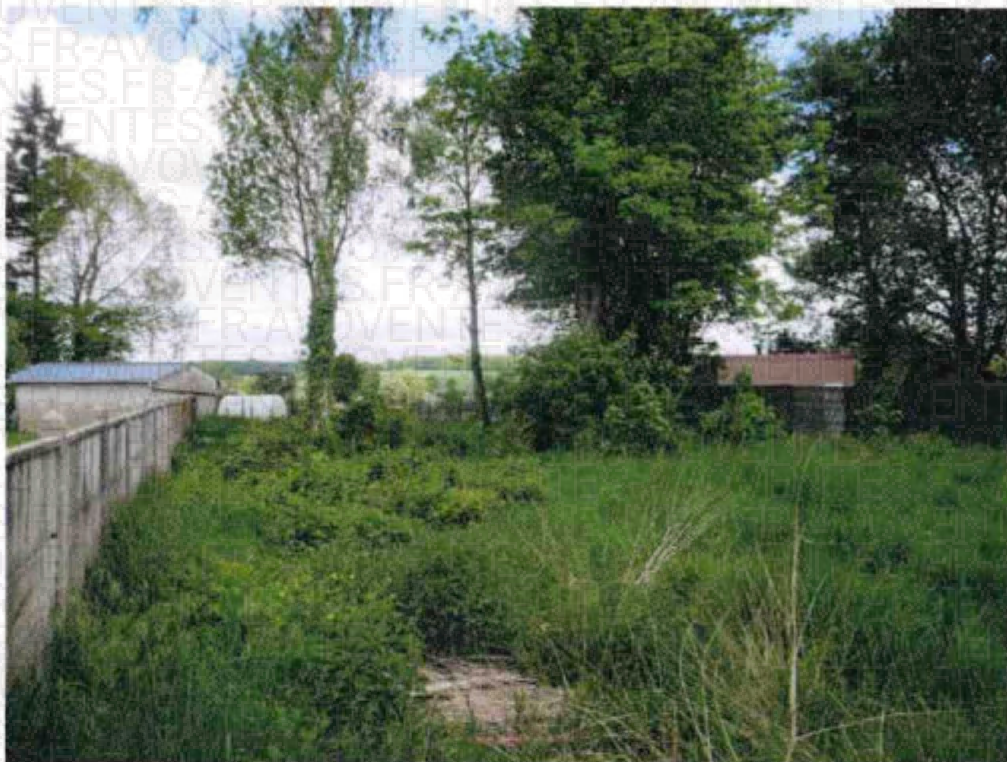
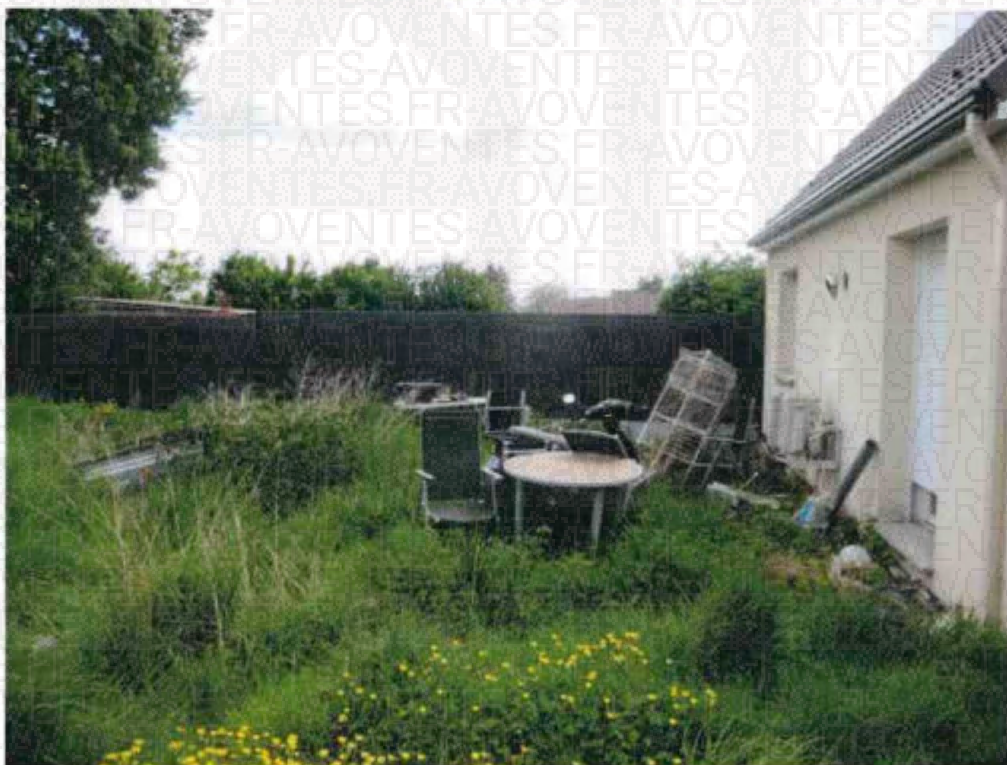
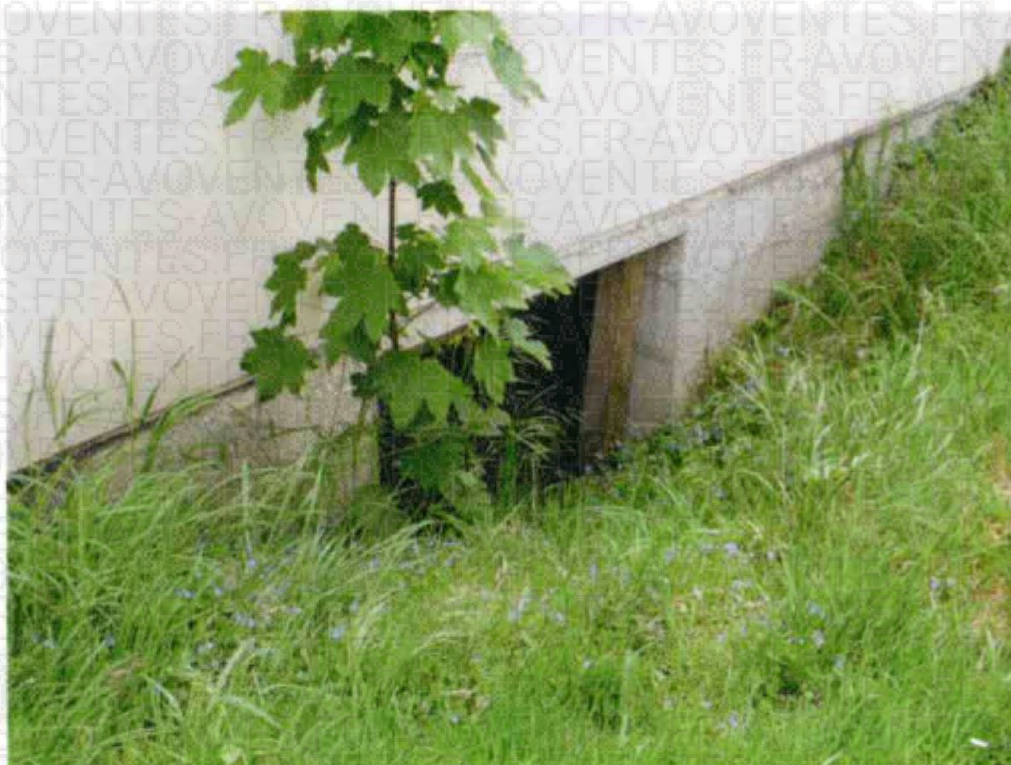
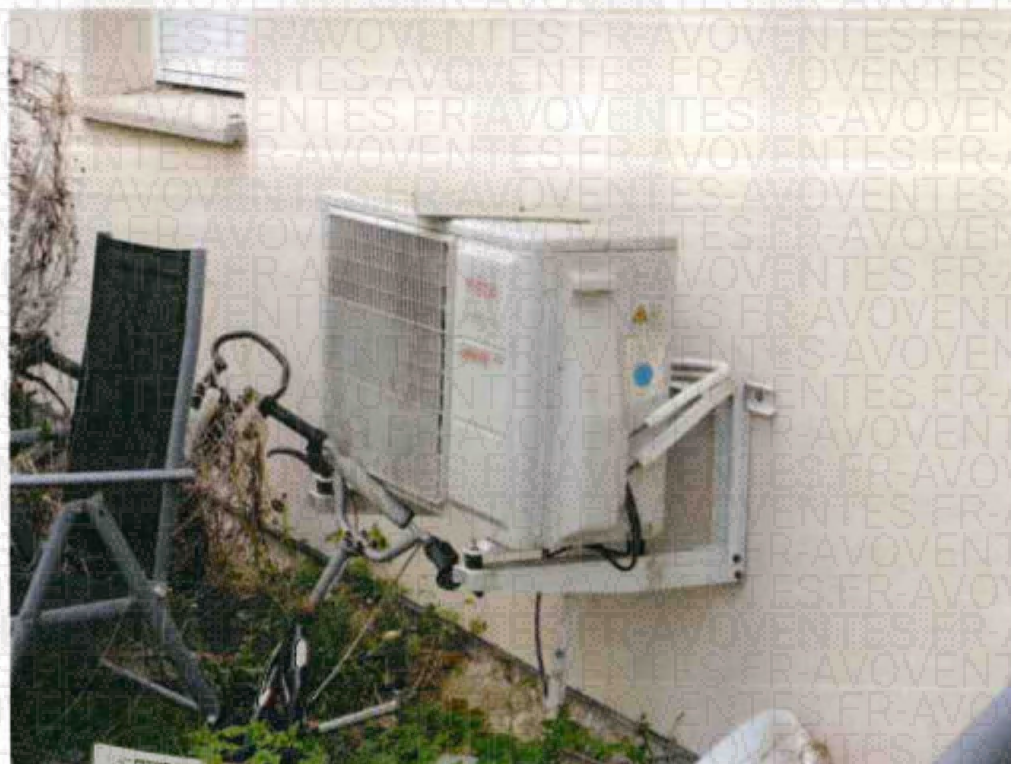
L'immeuble a été bâti par la société MAISONS PIERRE et livré en 2019. Il s'agit d'une maison récente avec un enduit extérieur en parfait état, toiture neuve, aménagements extérieurs non réalisés, l'ensemble situé à proximité du centre de la commune de CRECY-EN-PONTHIEU (80150).
