**PROCES VERBAL  
DE DESCRIPTION**

**2 rue de Grattepanche à ORESMAUX (80160)**

**JEUDI VINGT QUATRE JUILLET  
DEUX MILLE VINGT CINQ**

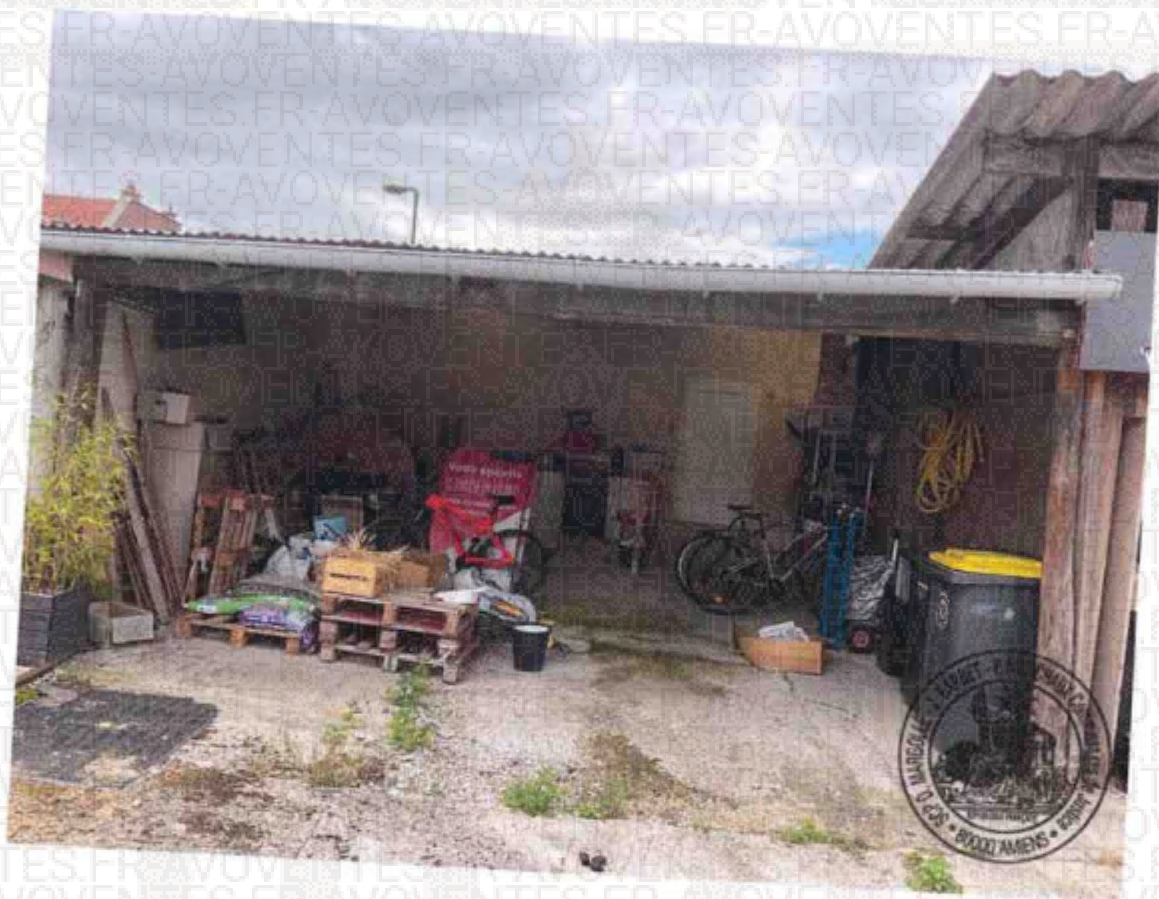
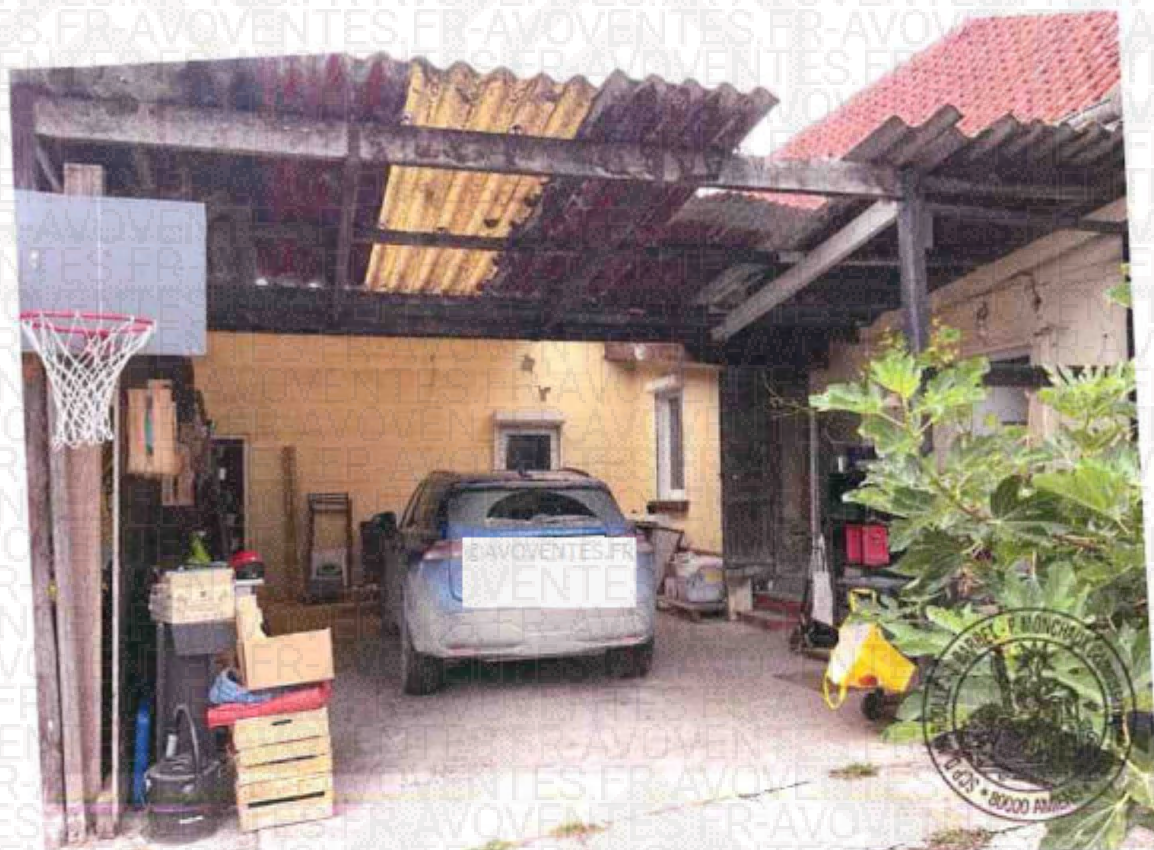
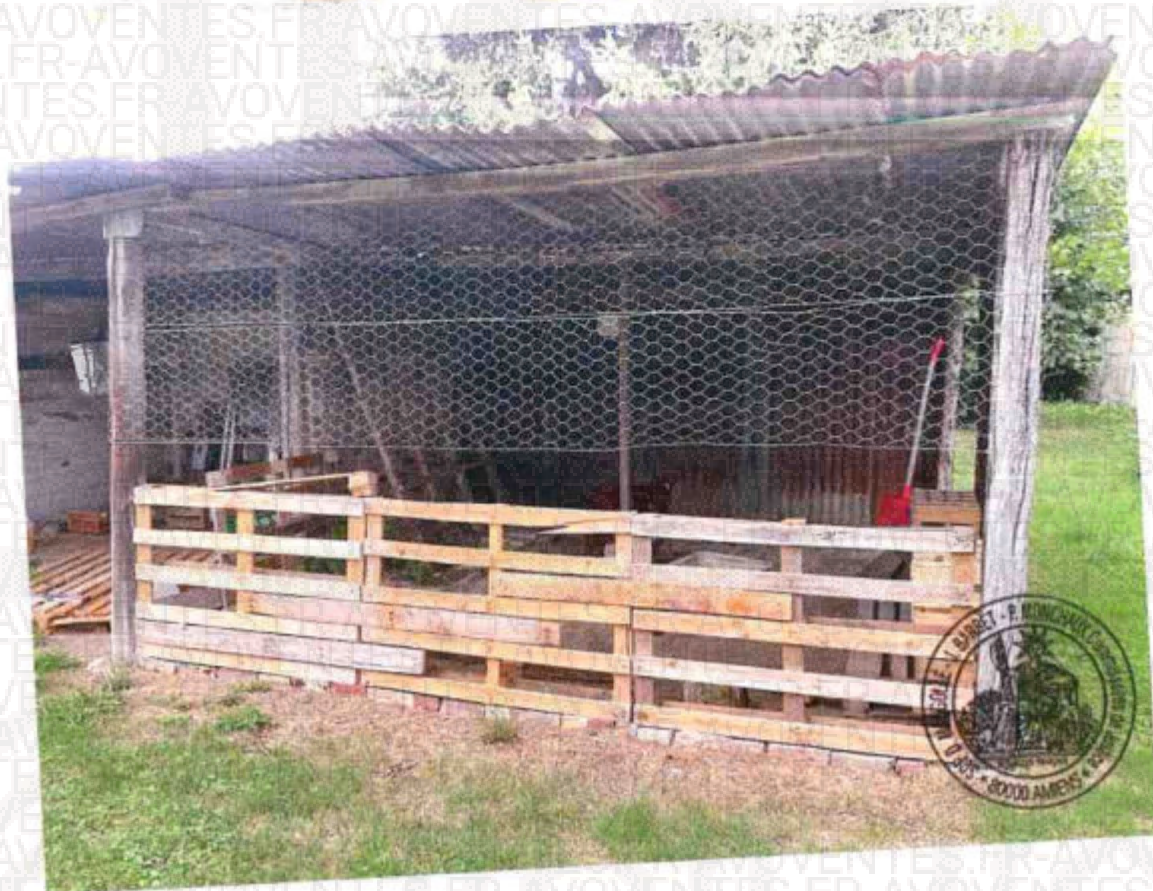
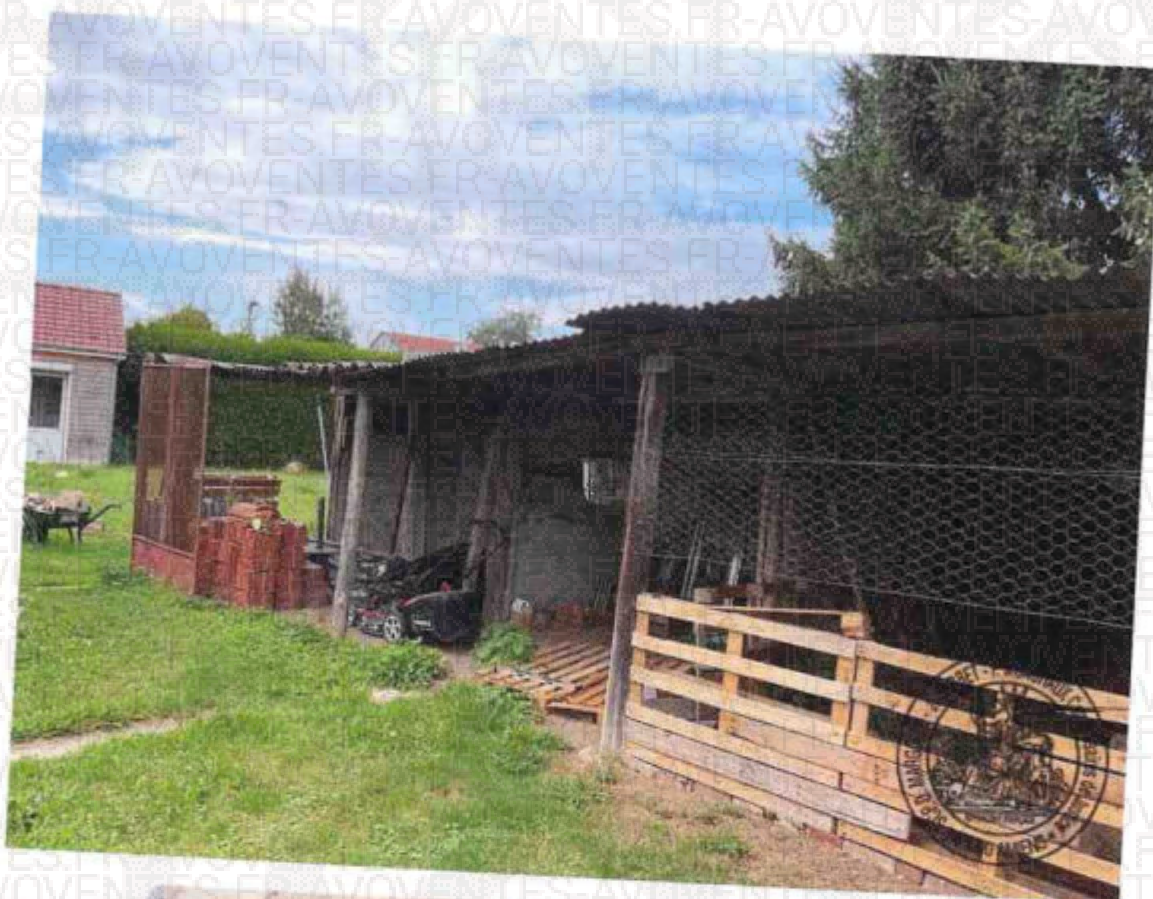
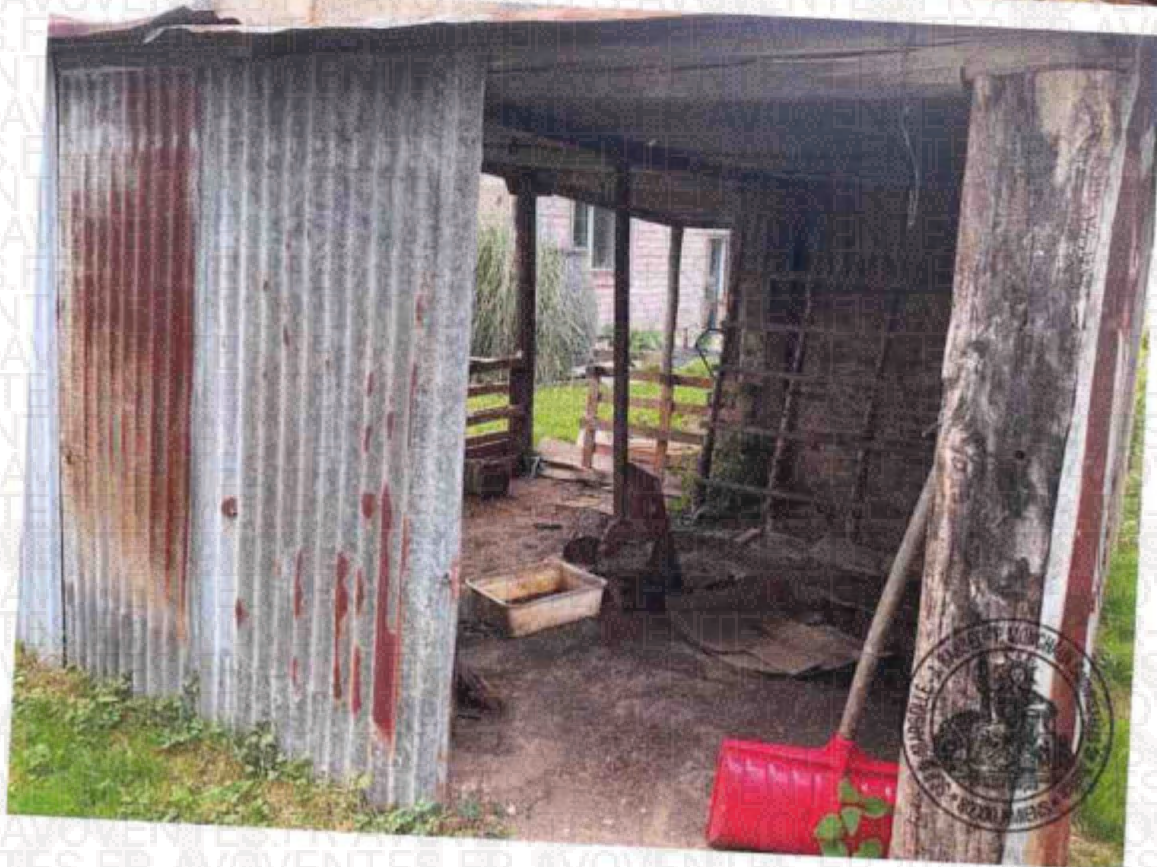
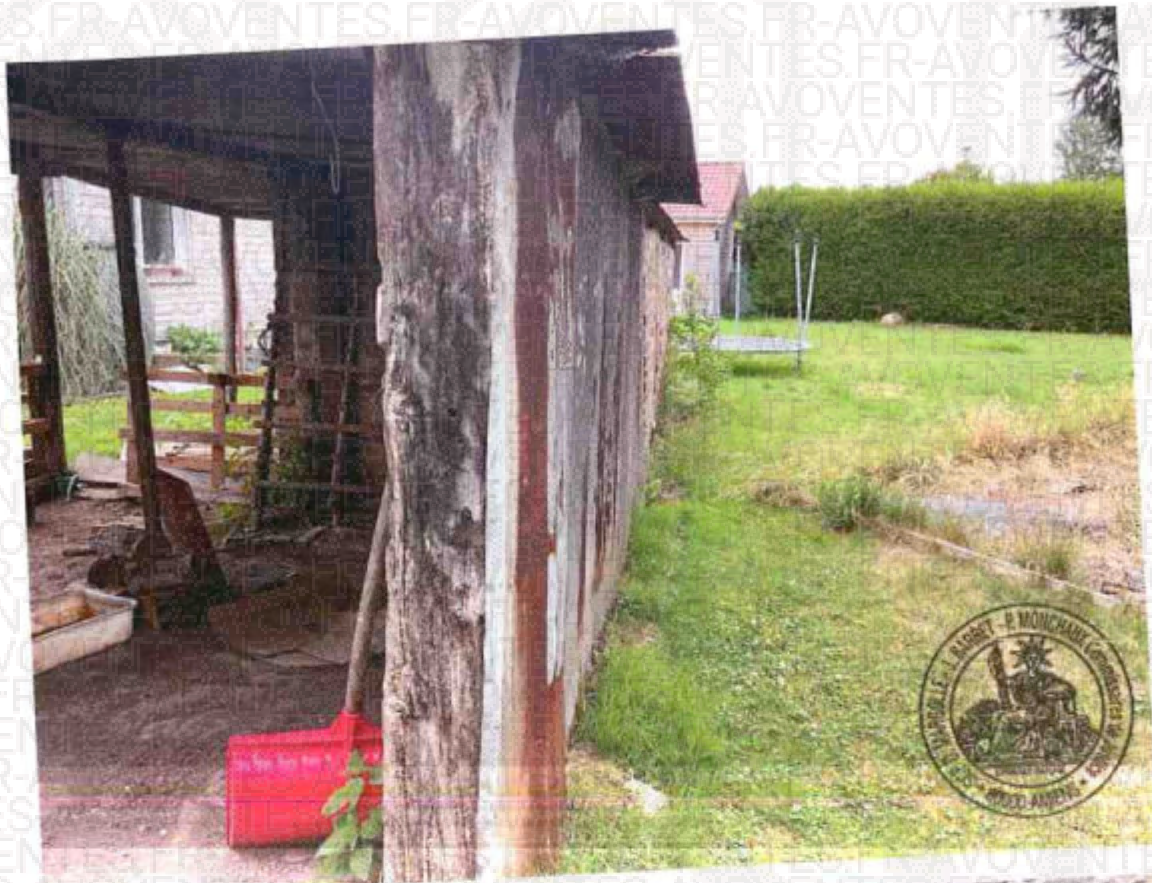
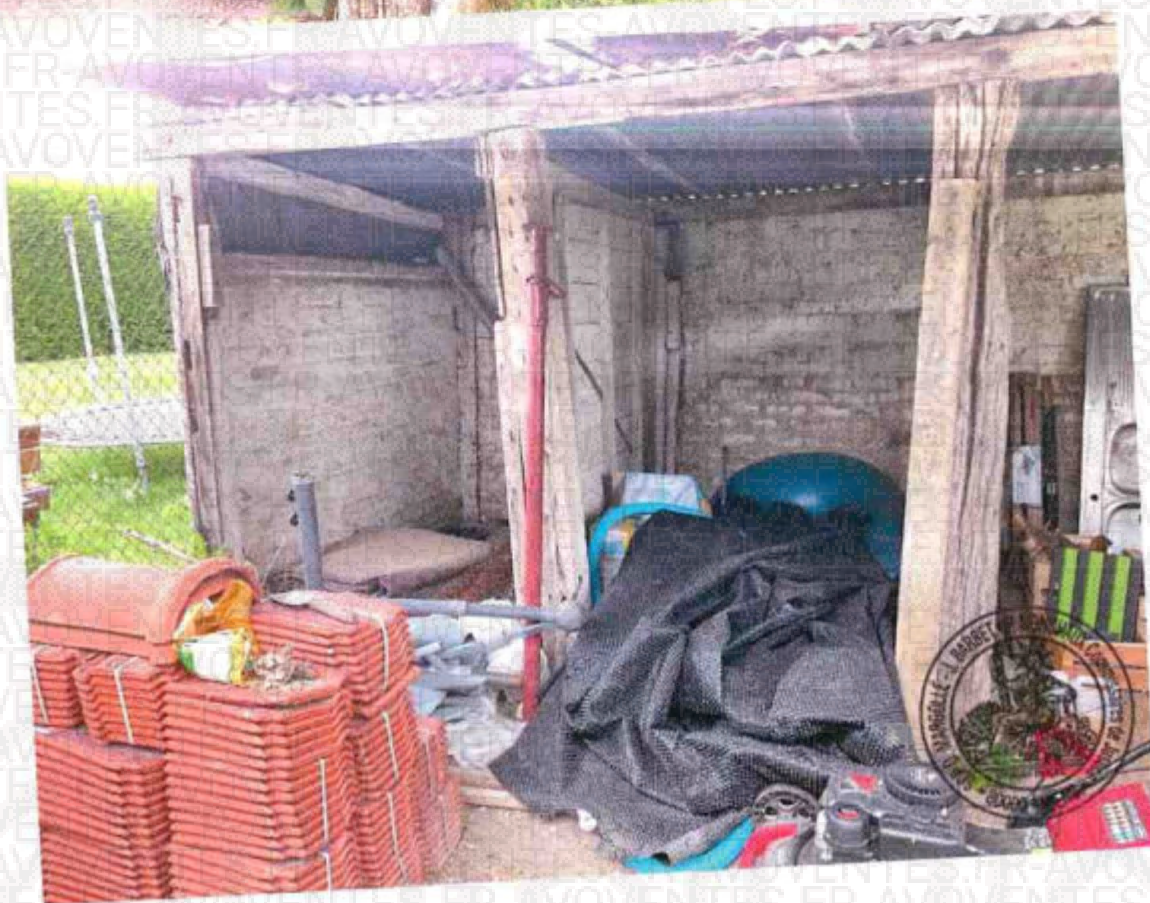
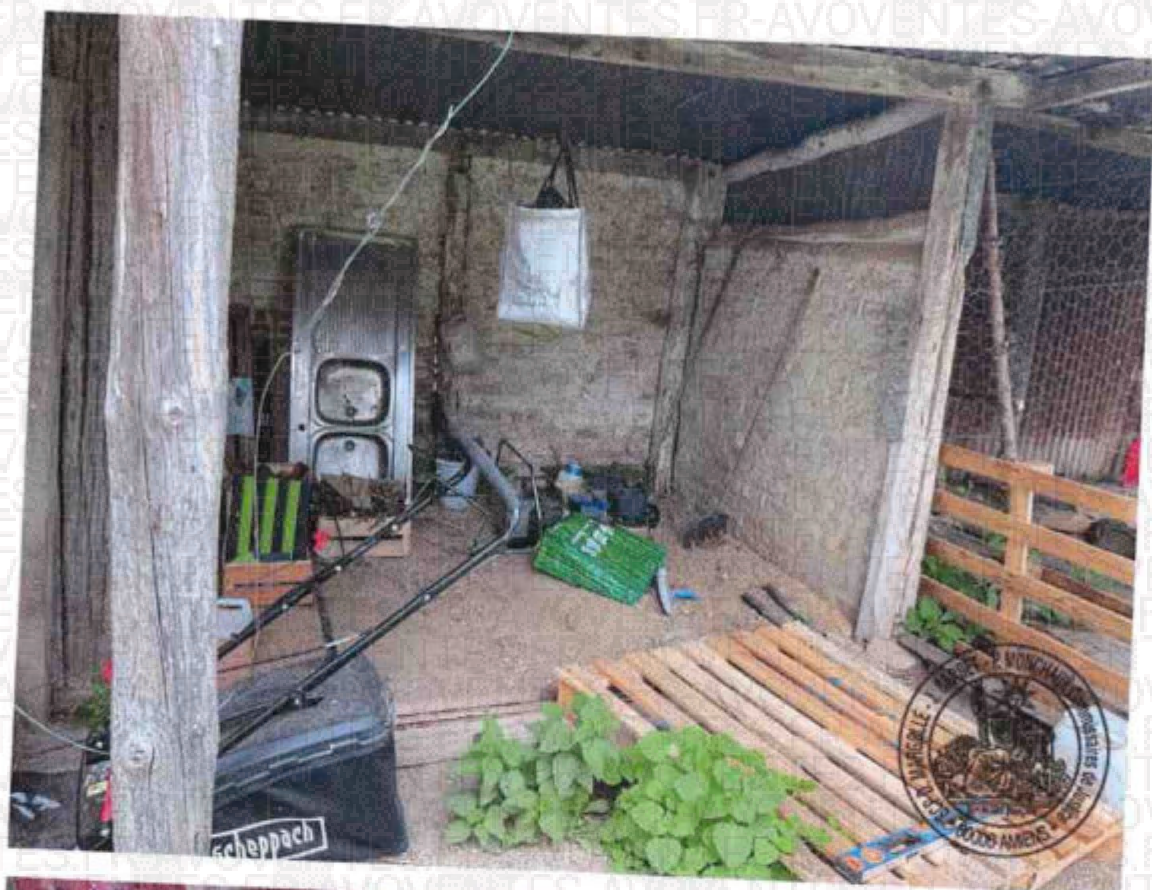
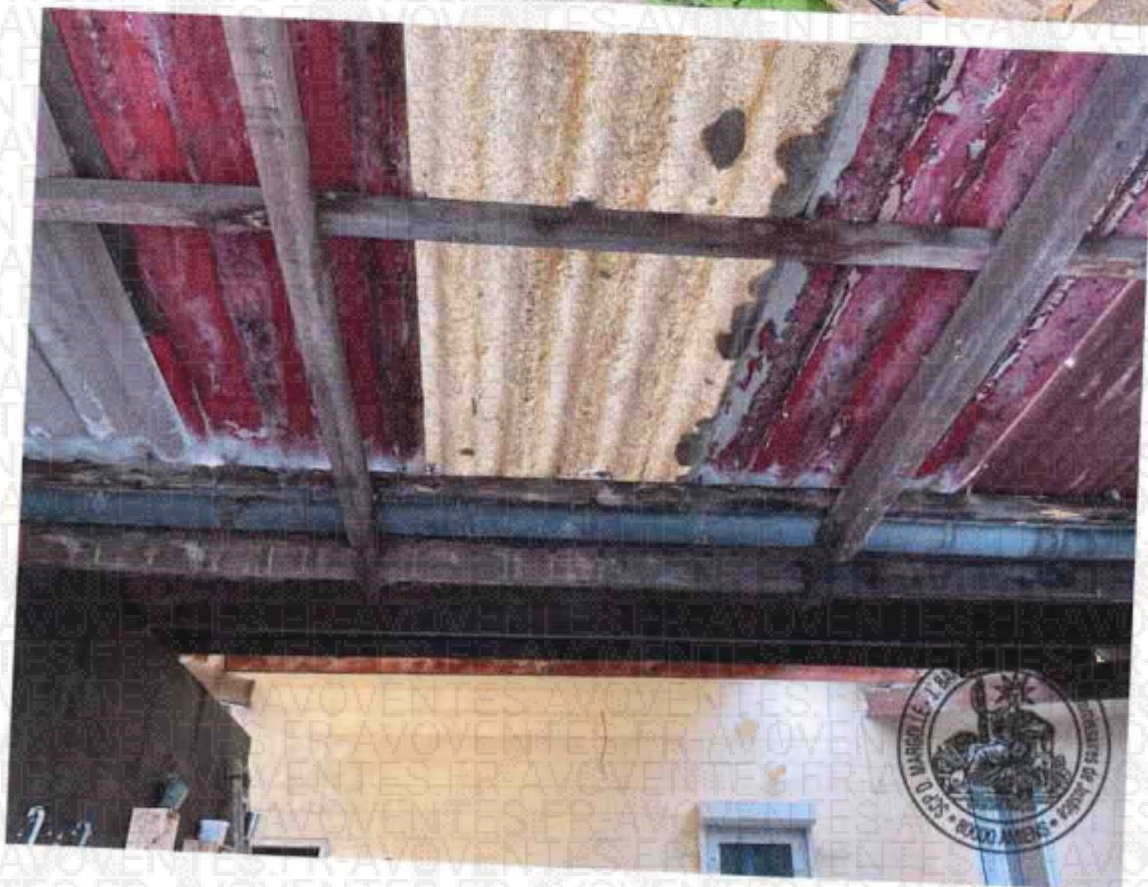
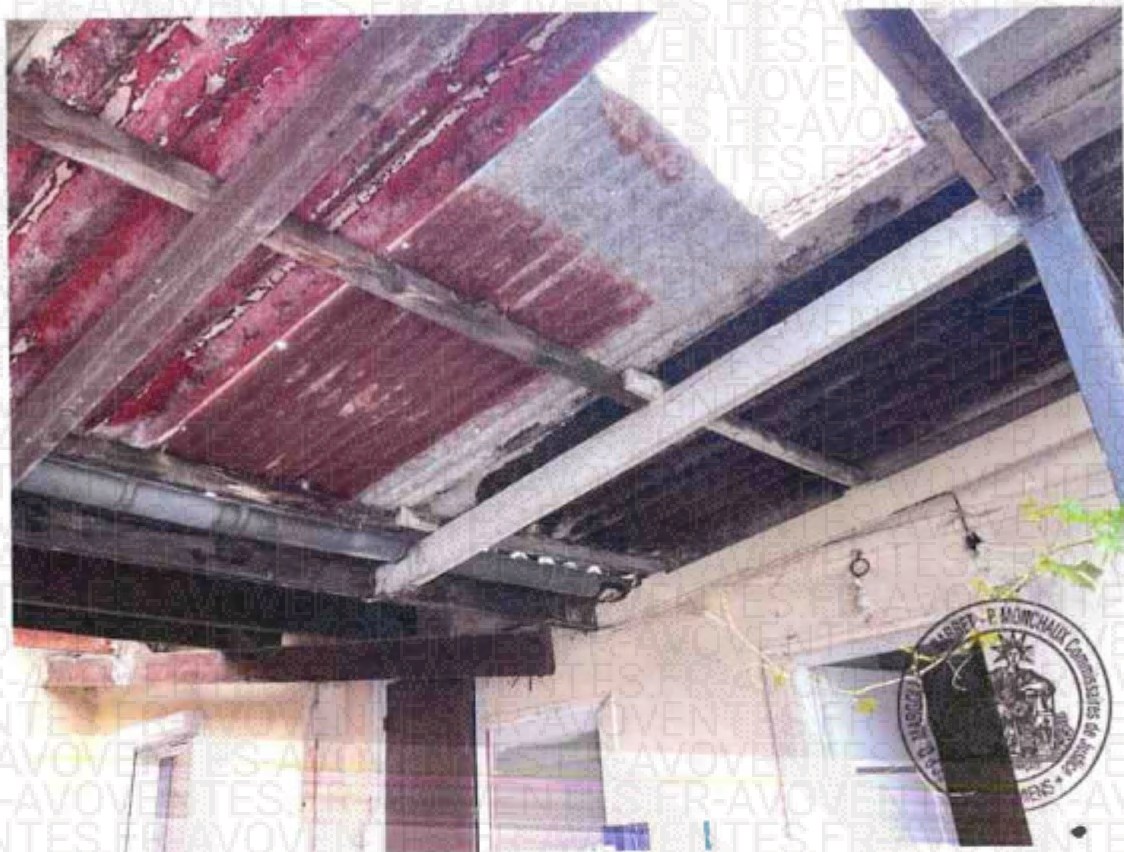
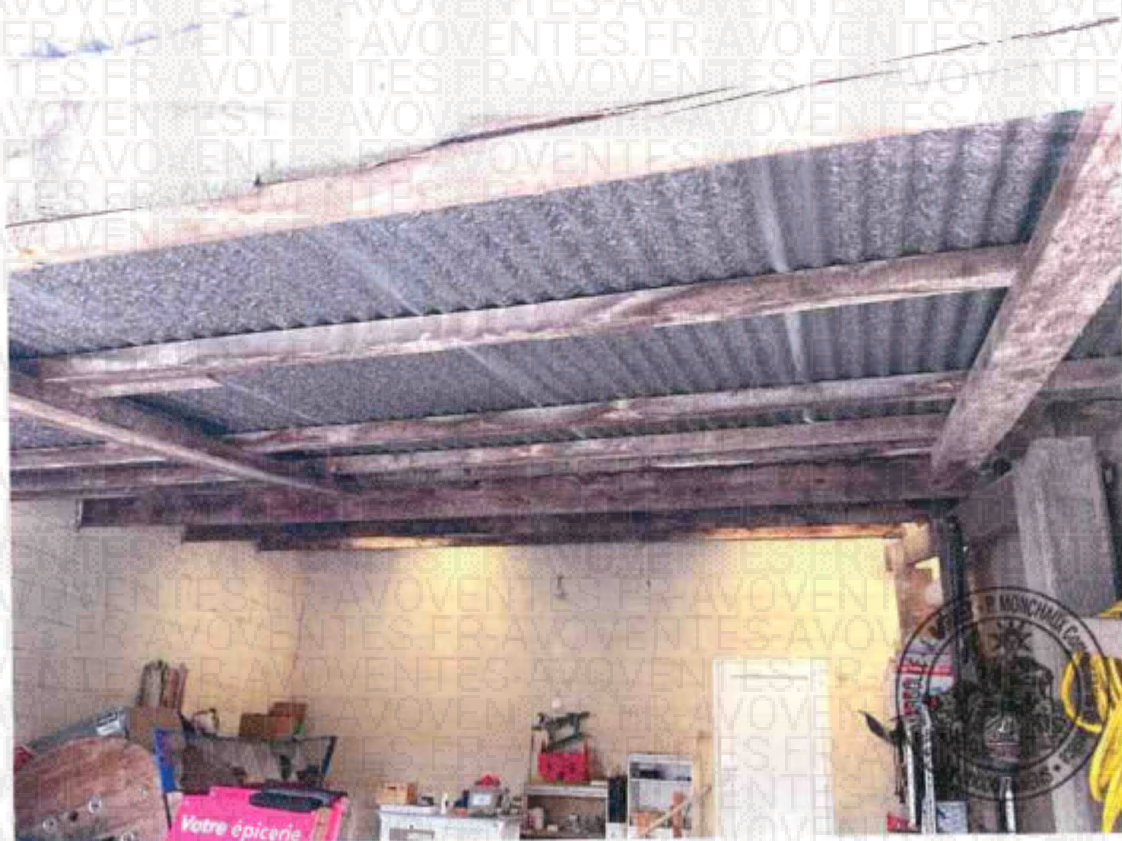
## DÉPENDANCE

Elles sont à l'état brut.

Les façades sont d'origine, le sol également.

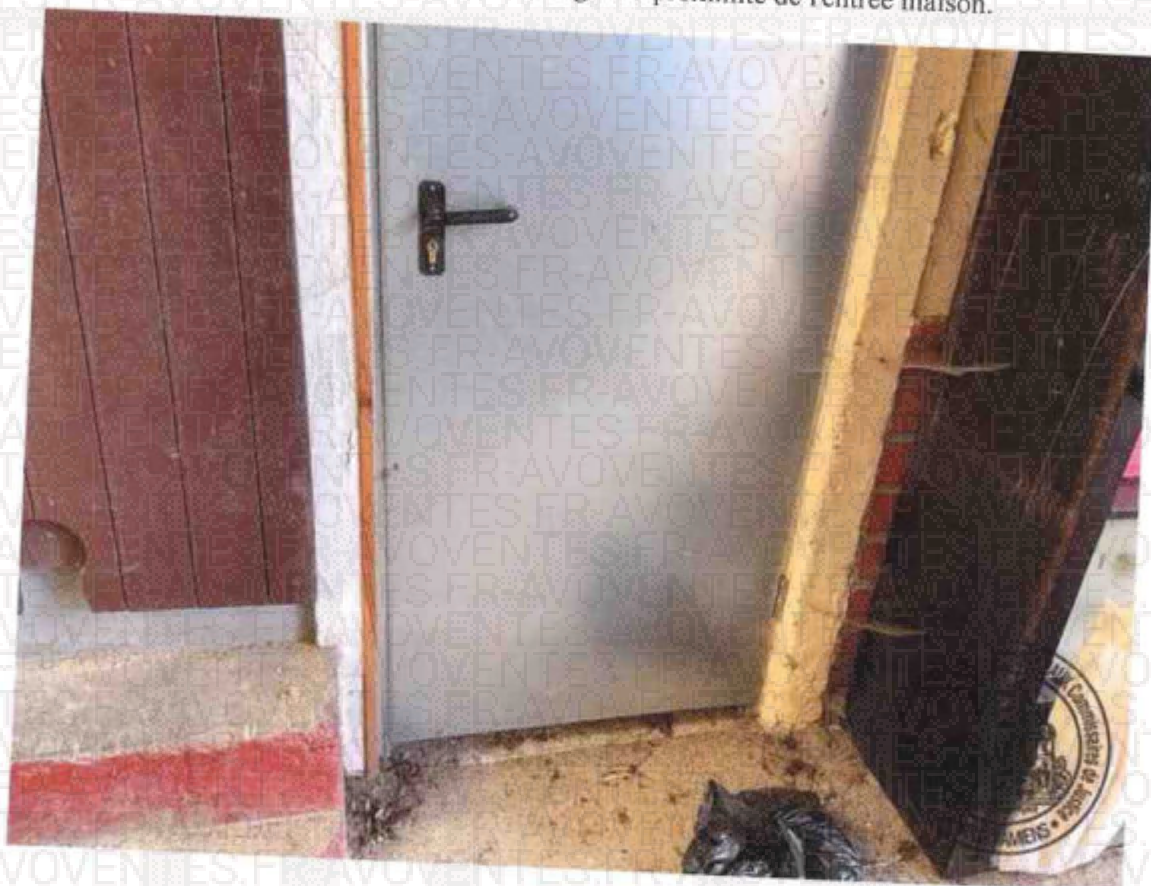
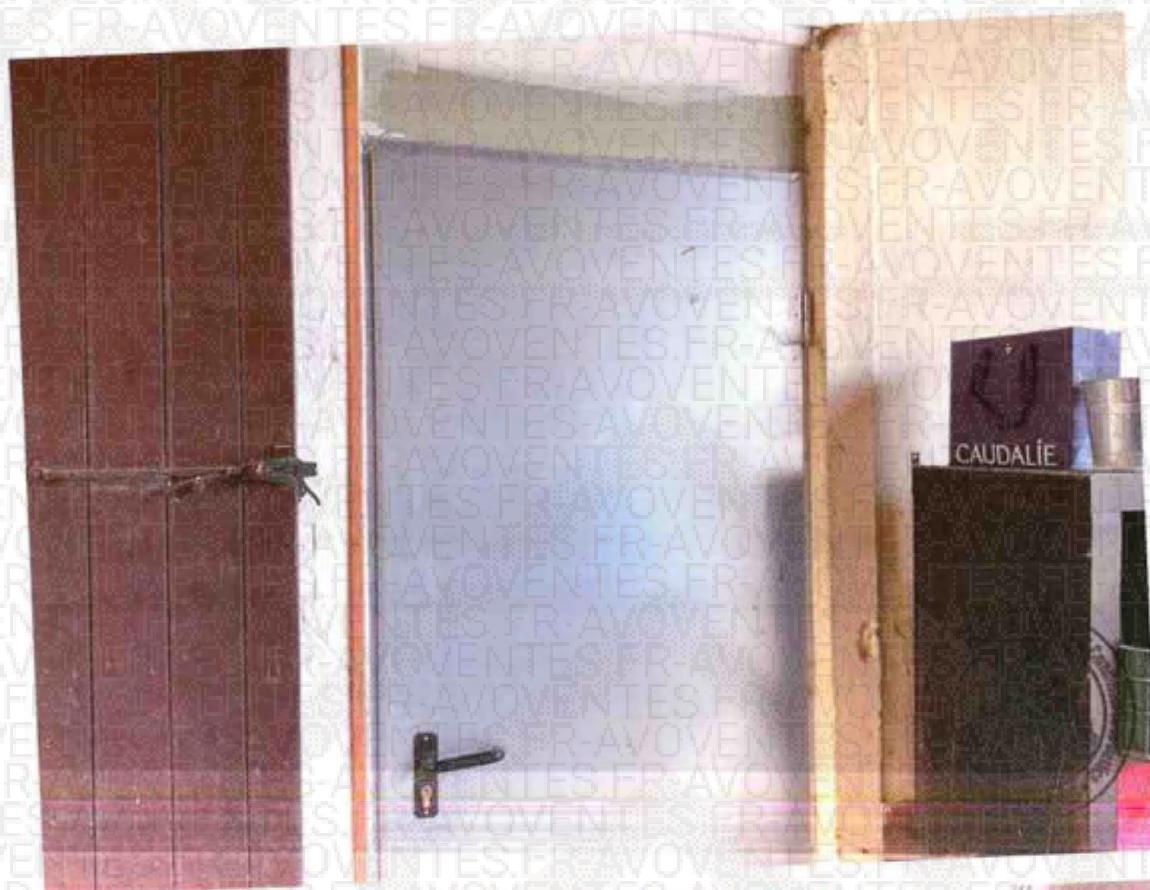
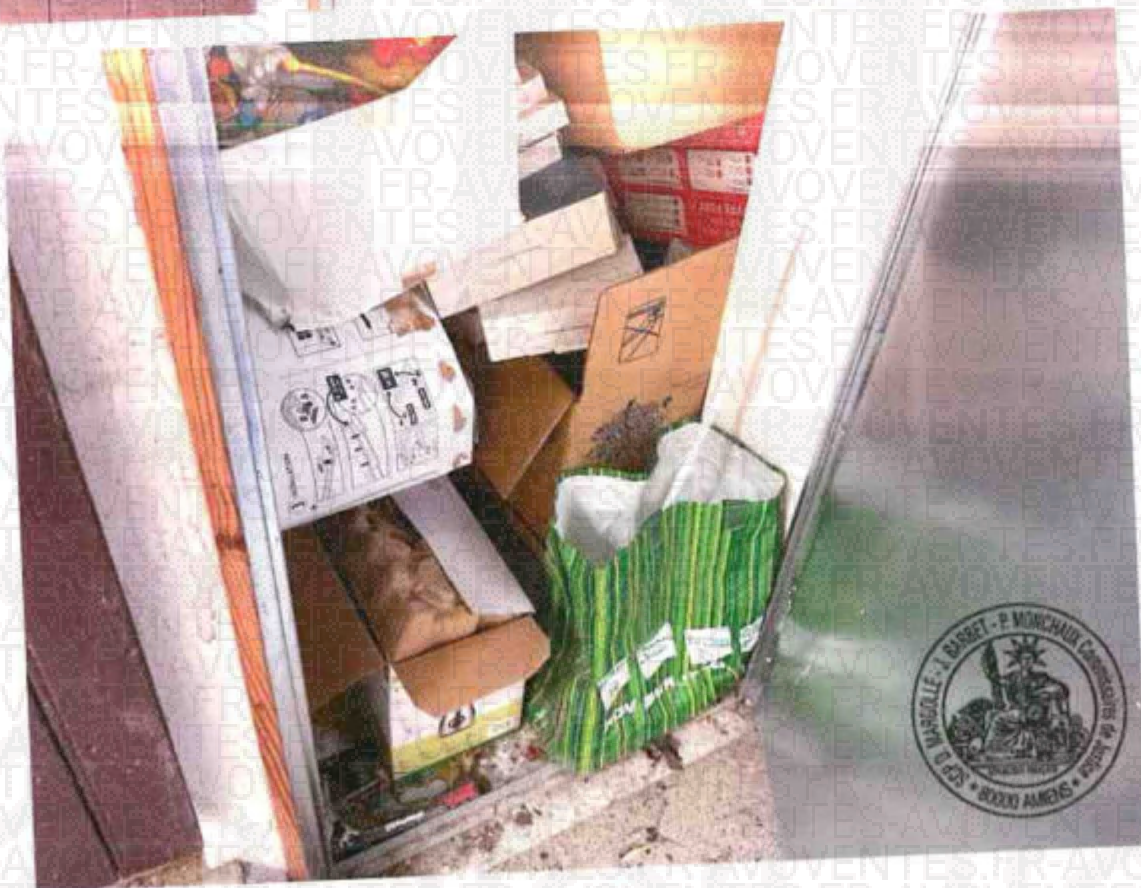
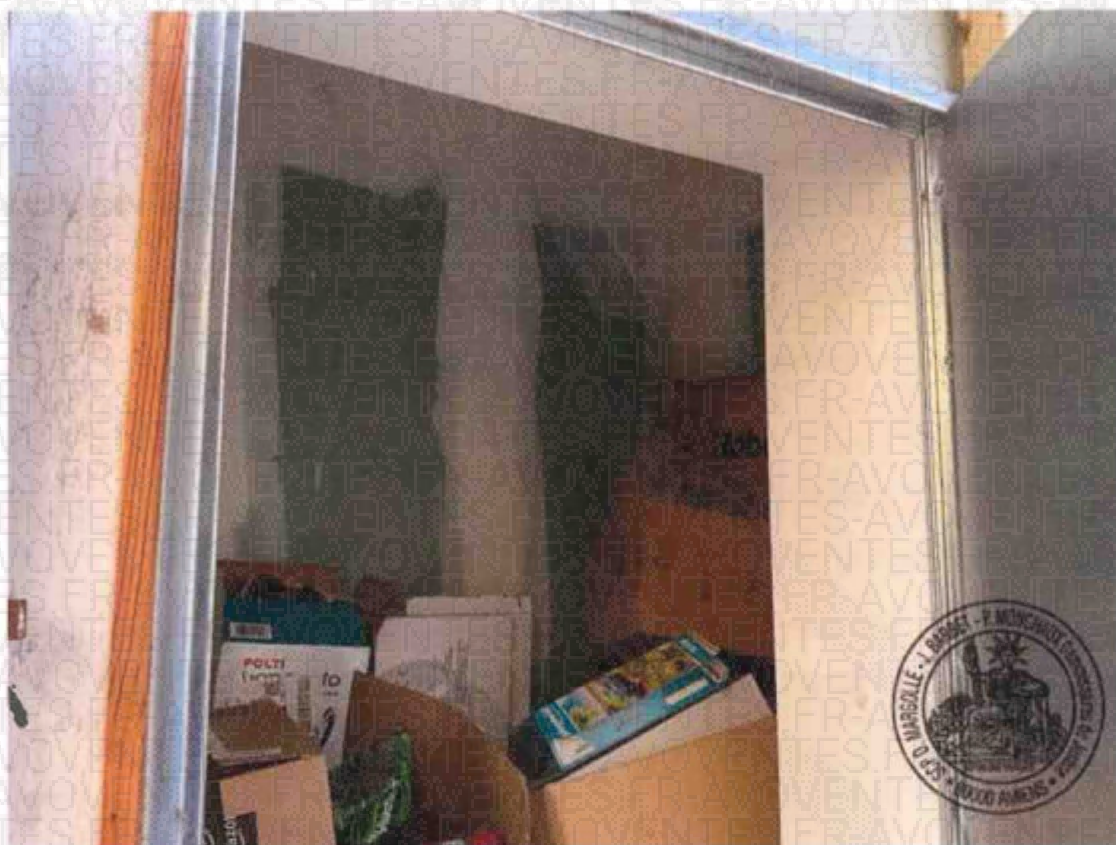
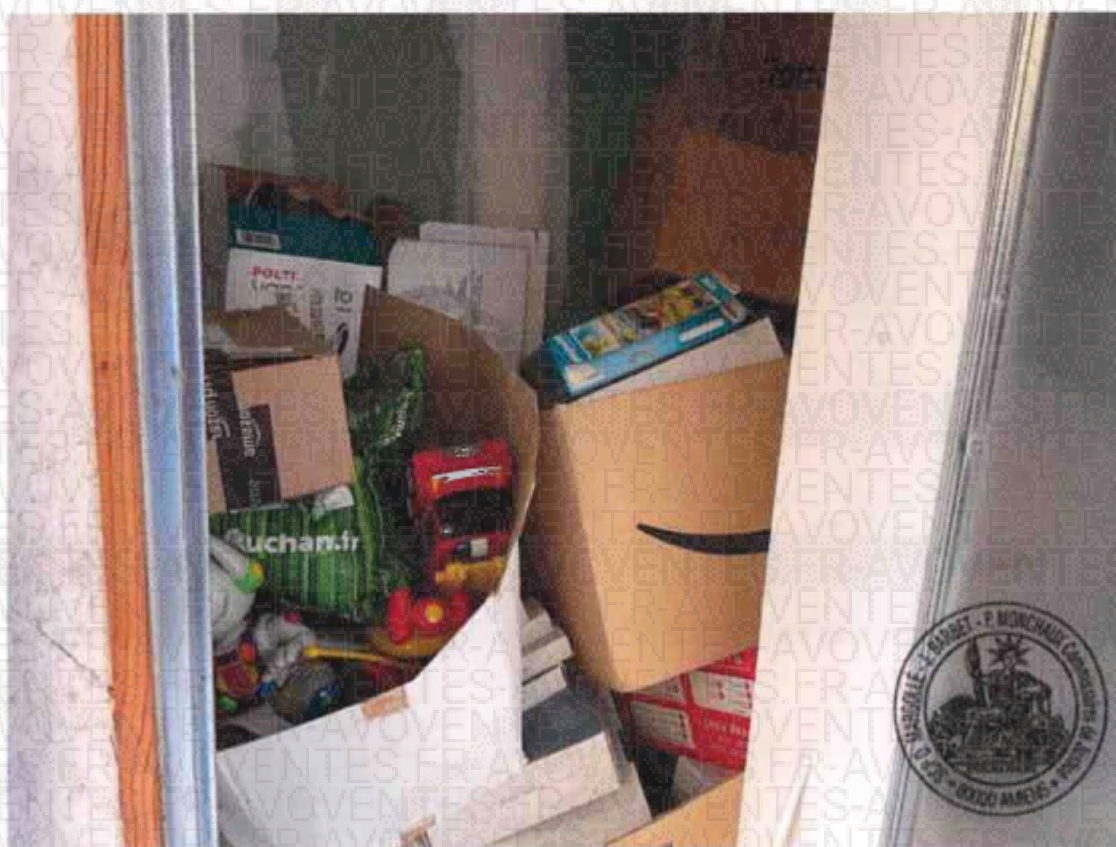
### Local : « WC » EXTÉRIEUR

La porte fonctionne.

Sol, mur, plafond, à l'état brut.

La propriétaire m'indique qu'il s'agit d'un WC avec le regard à proximité de l'entrée maison.

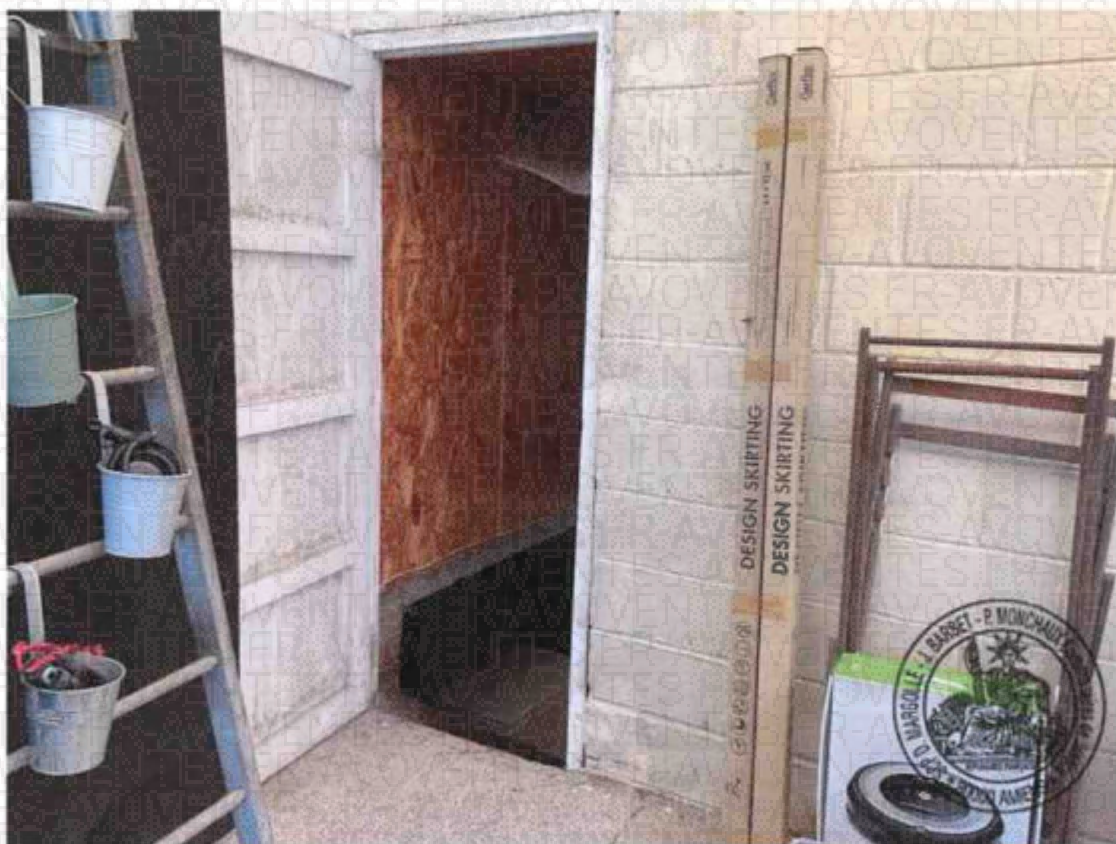
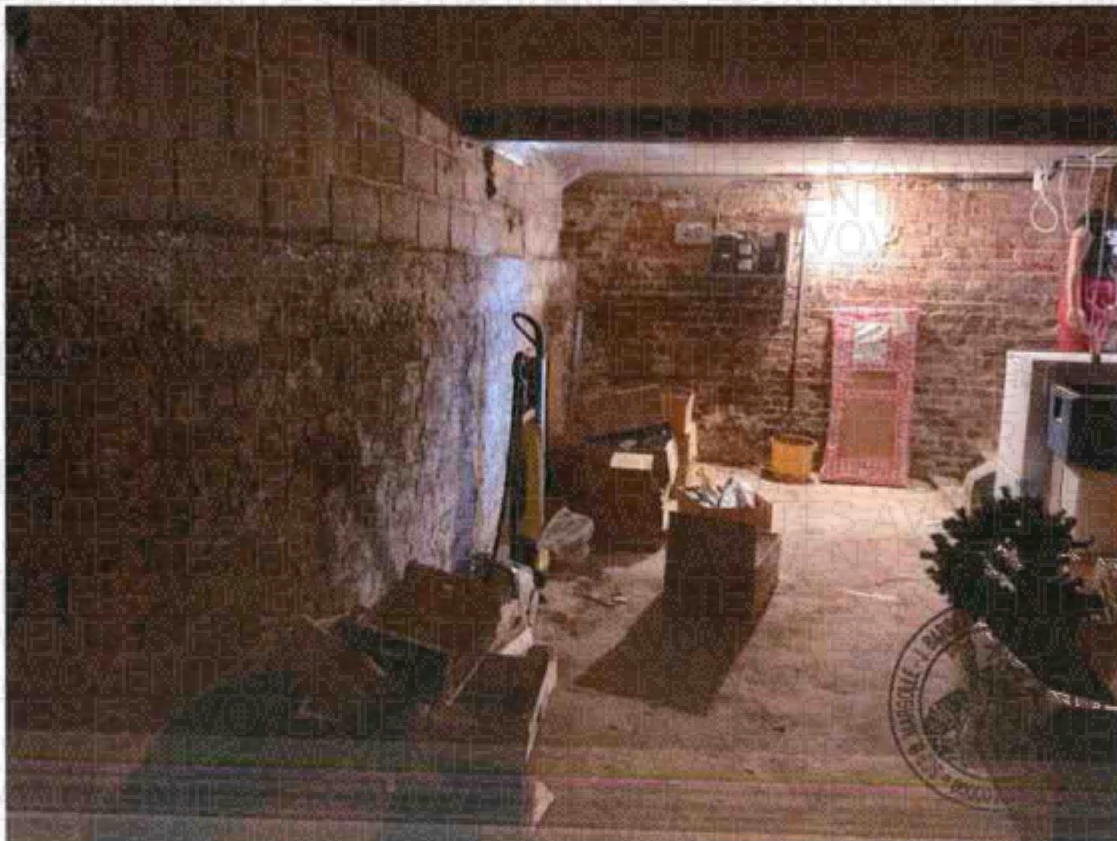
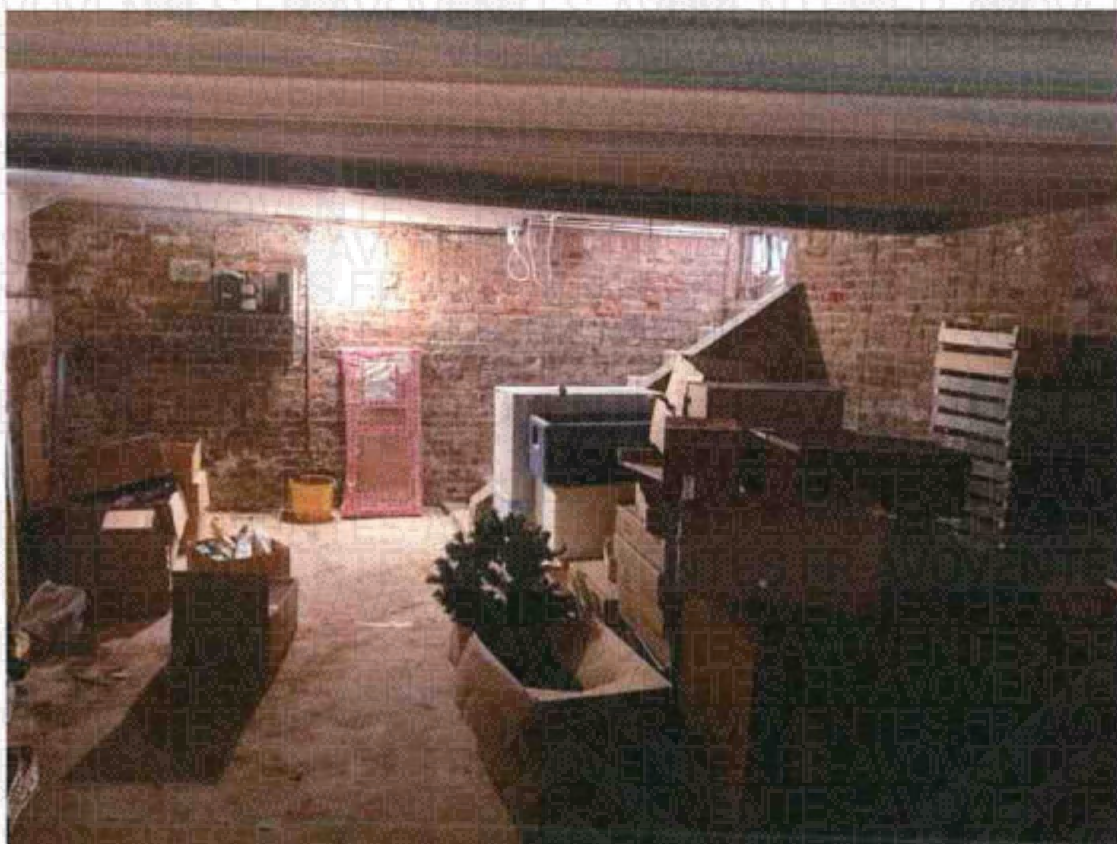
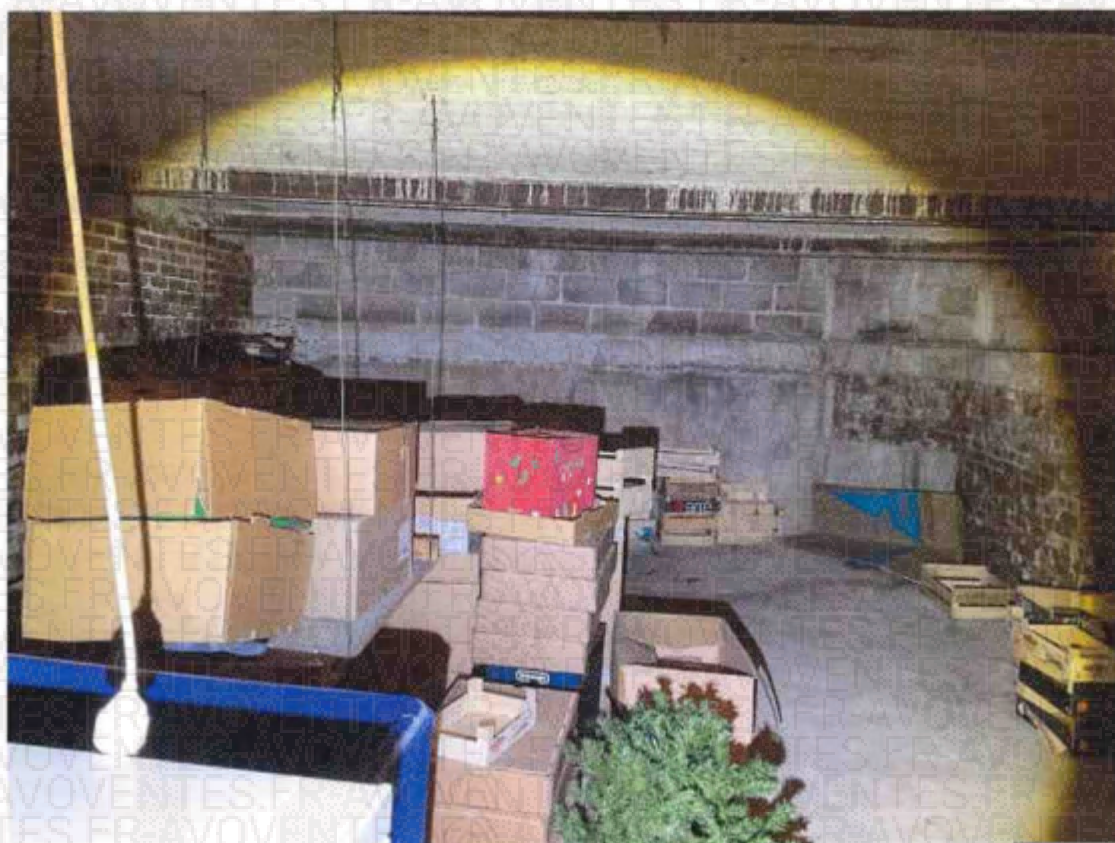
## CAVE 1

Une porte d'accès.

Des marches d'accès à l'état brut.

Le sol est à l'état brut.

Les murs sont à l'état brut, présence de deux points de lumière, l'un en fonction.

Des aérations donnant façade avant.
