**PROCES VERBAL  
DE DESCRIPTION**

**2 rue de Grattepanche à ORESMAUX (80160)**

**JEUDI VINGT QUATRE JUILLET  
DEUX MILLE VINGT CINQ**

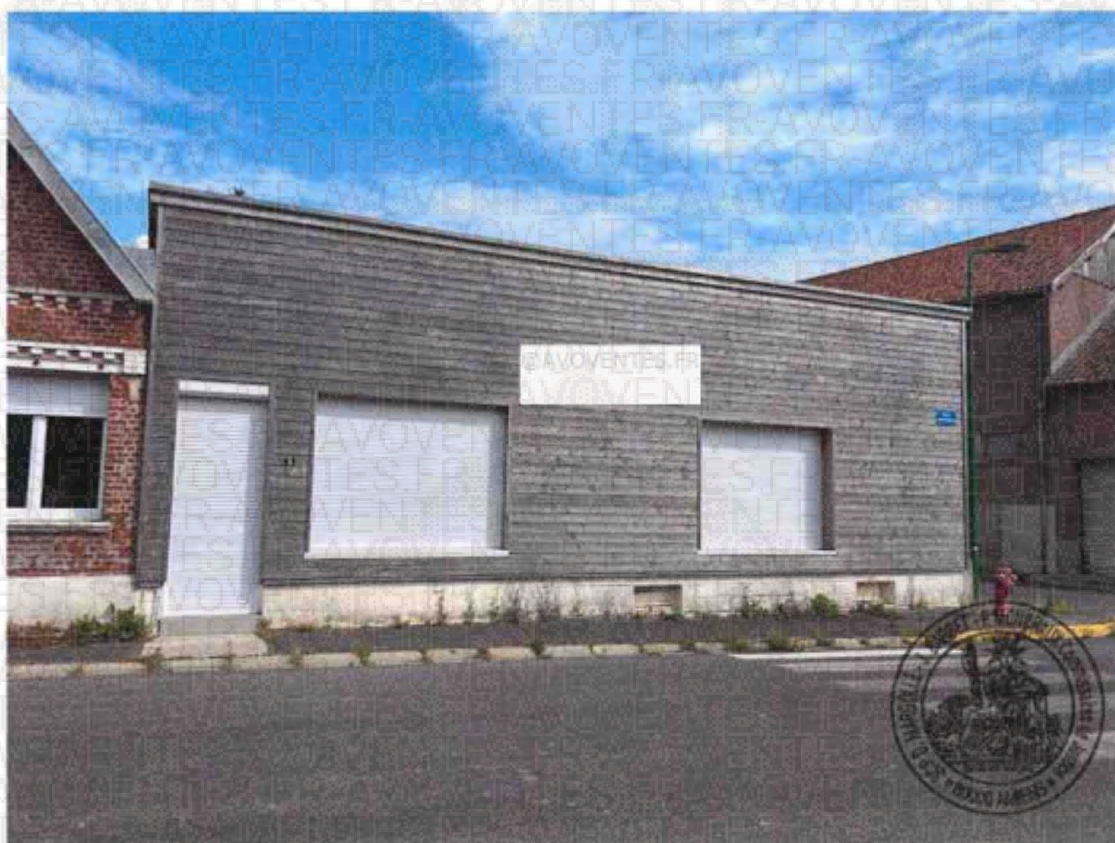
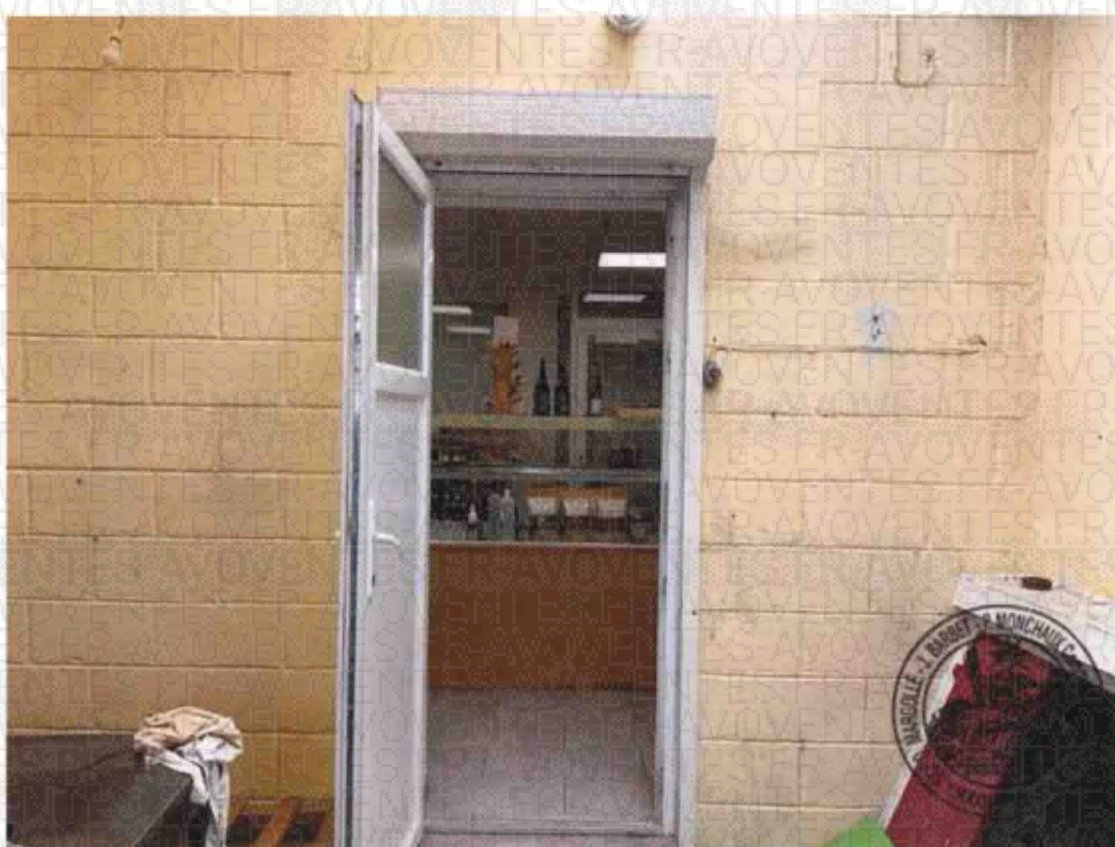
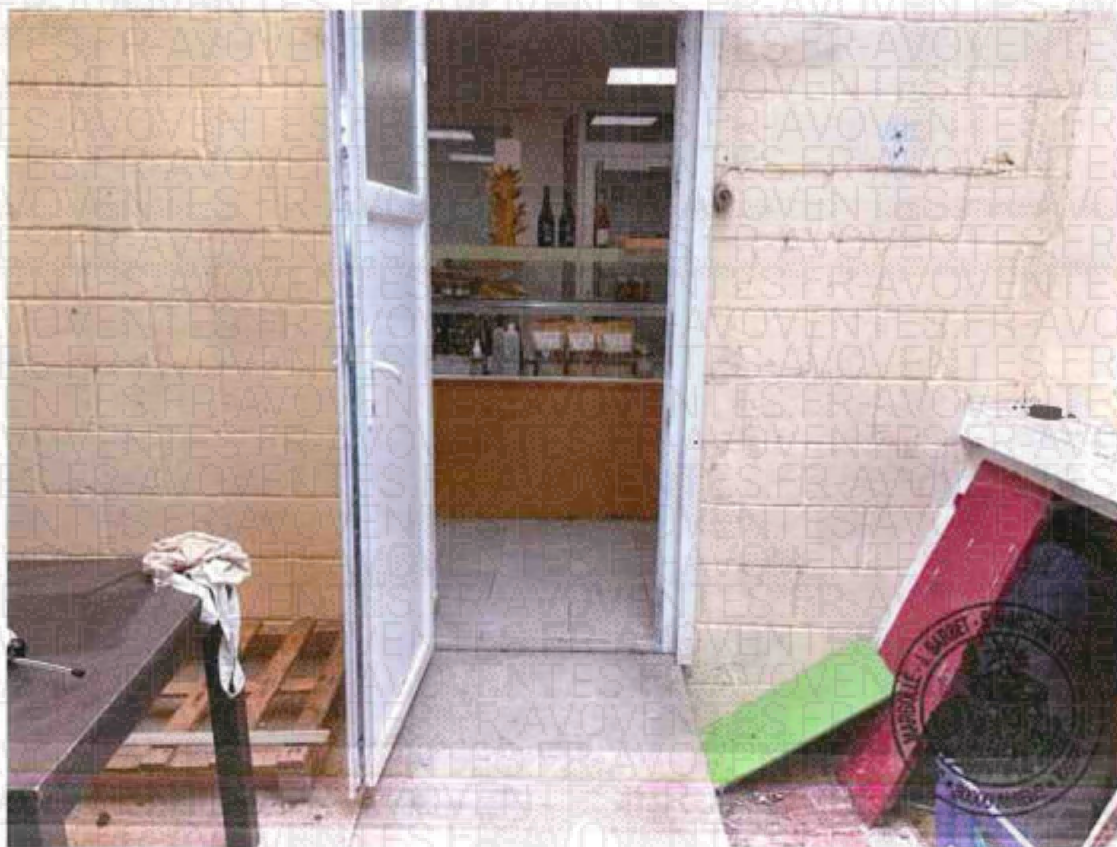
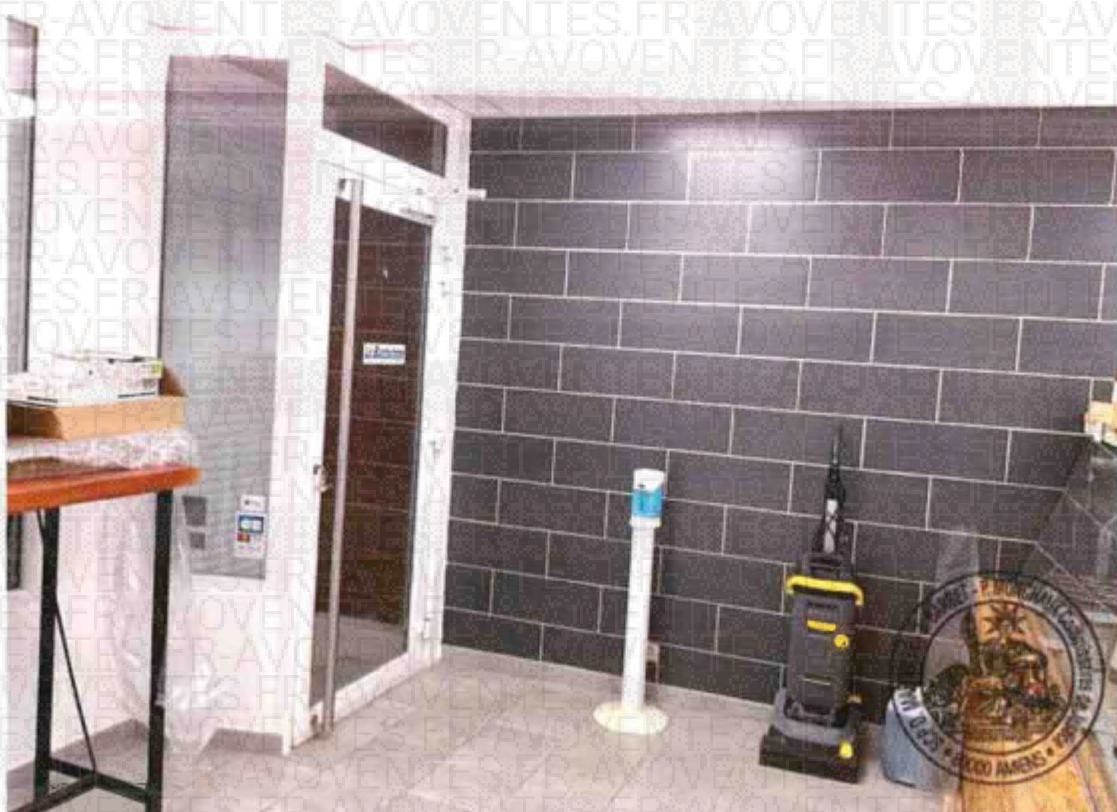
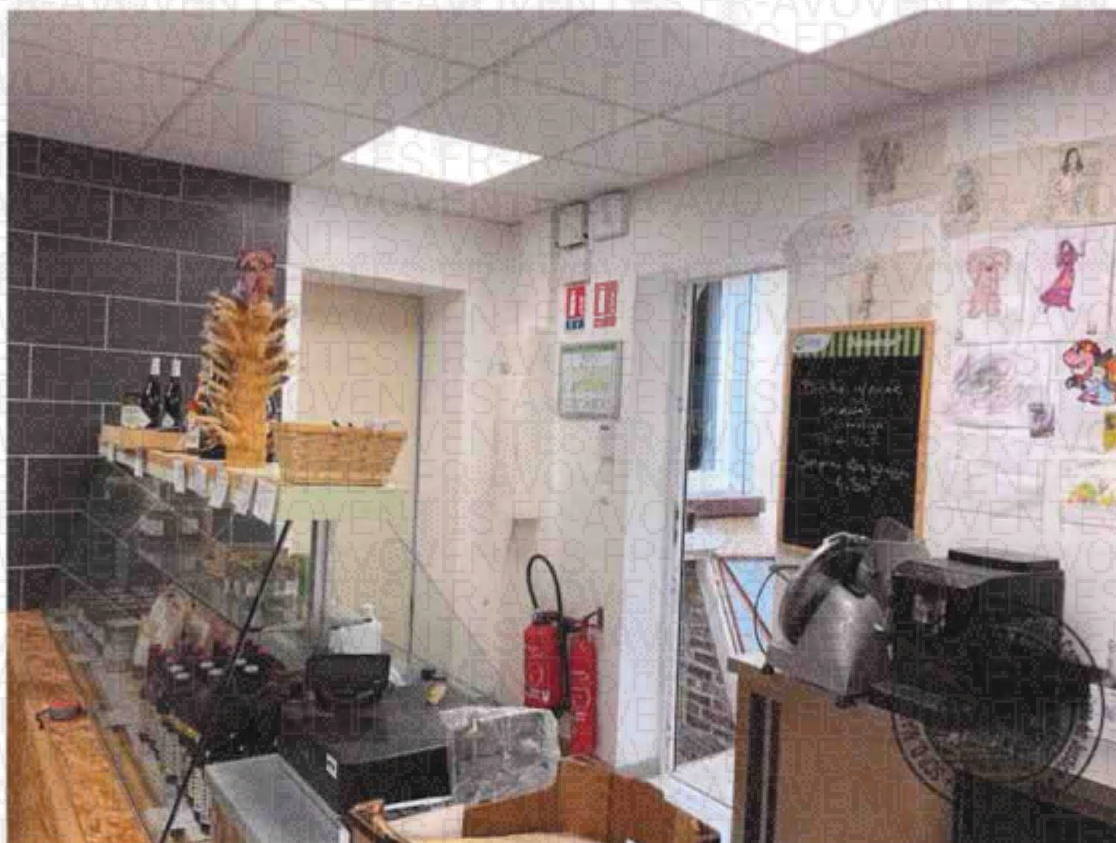
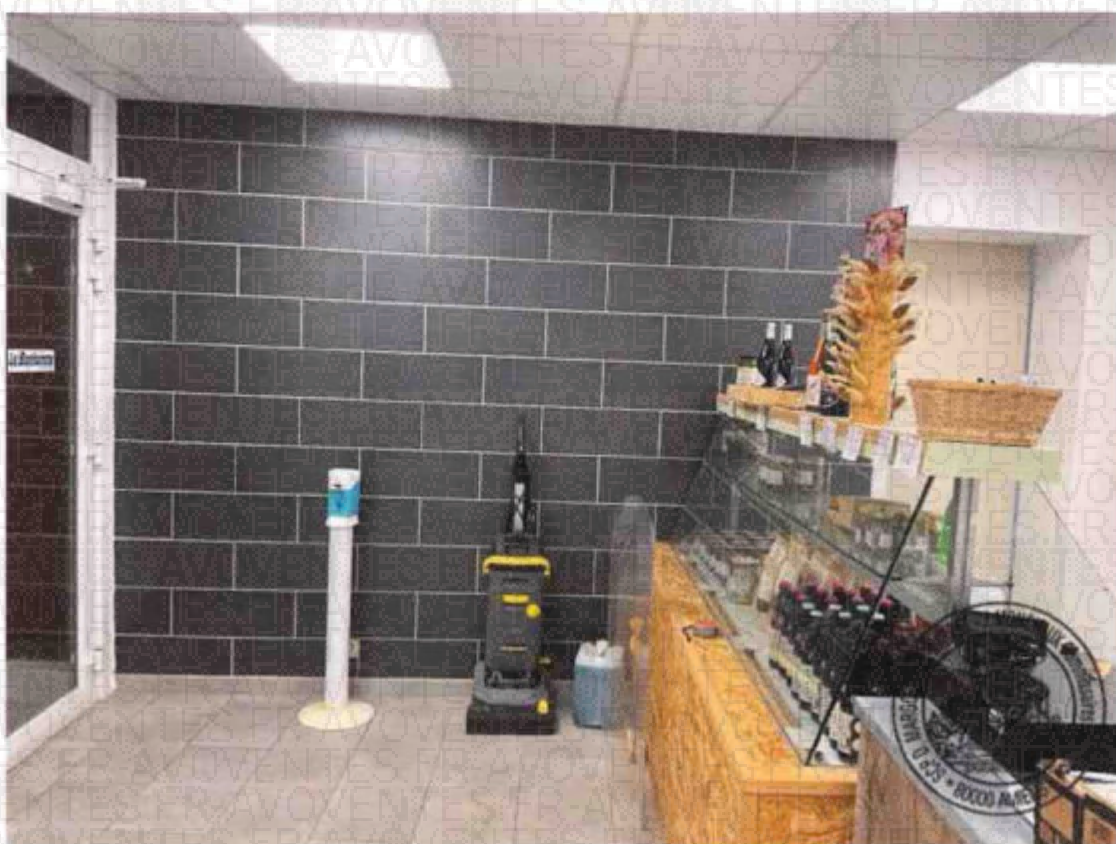
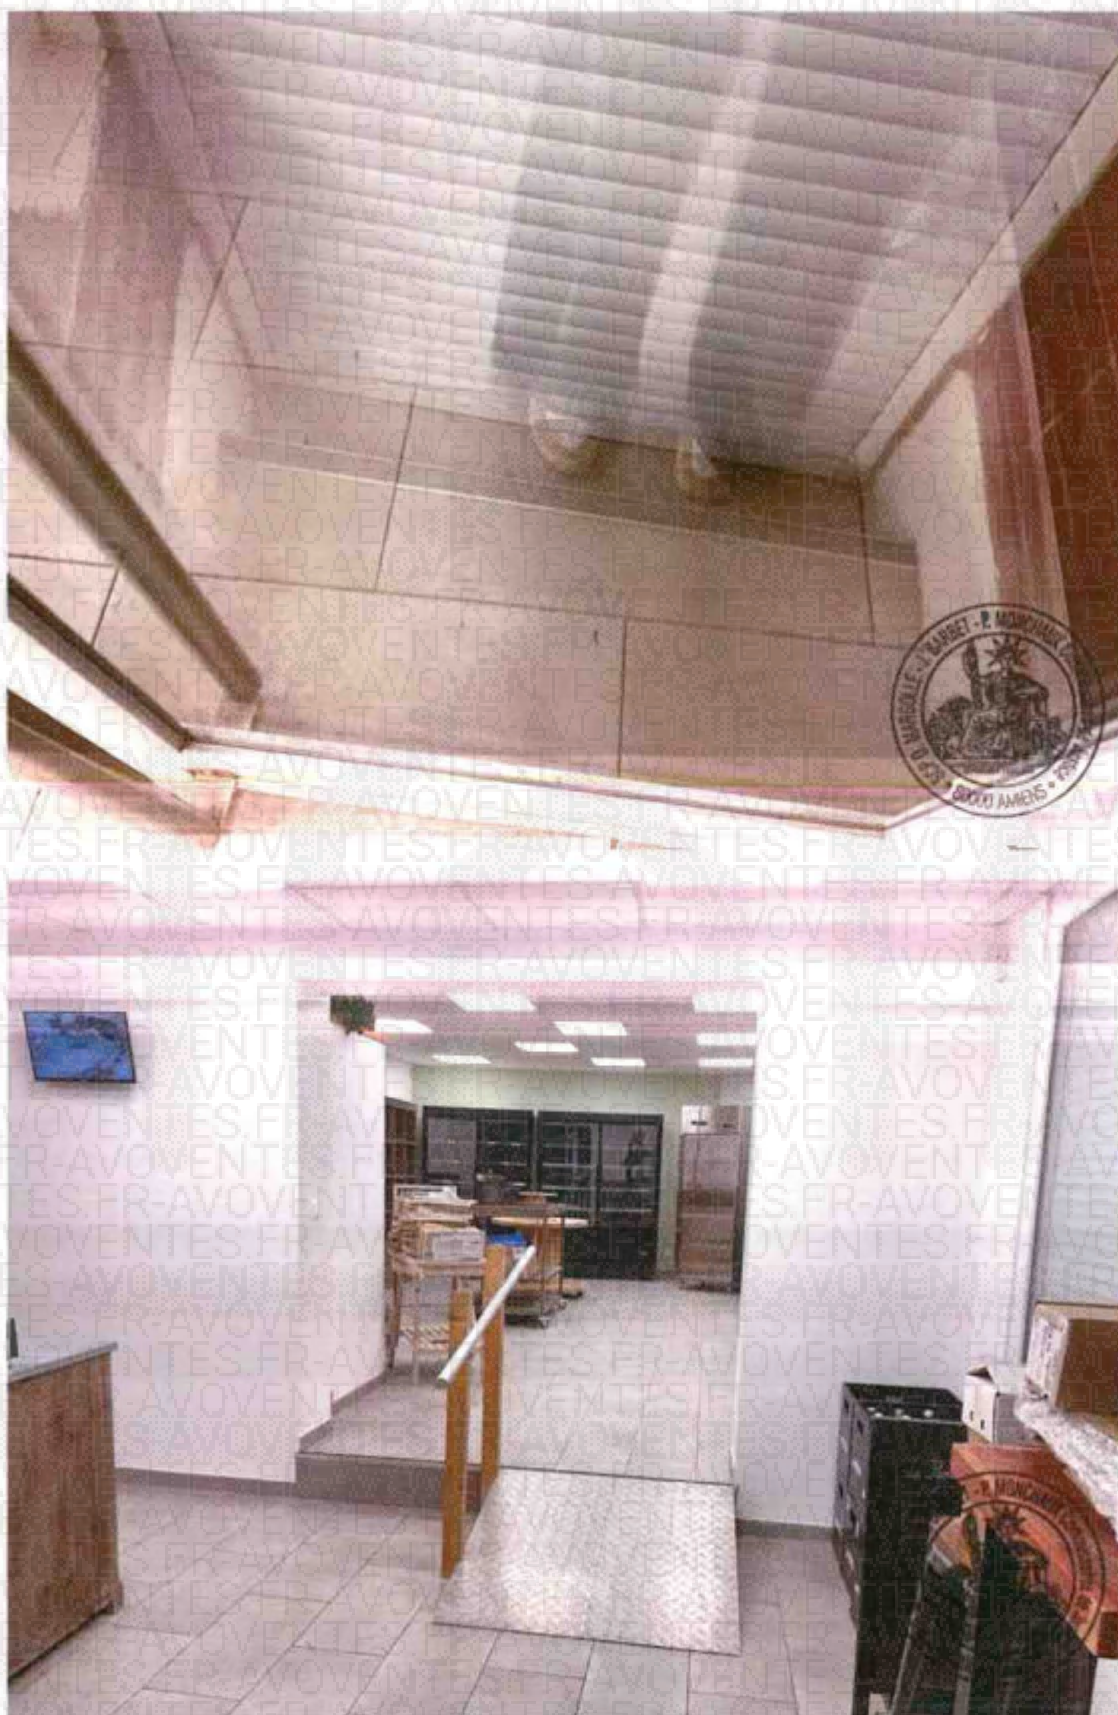
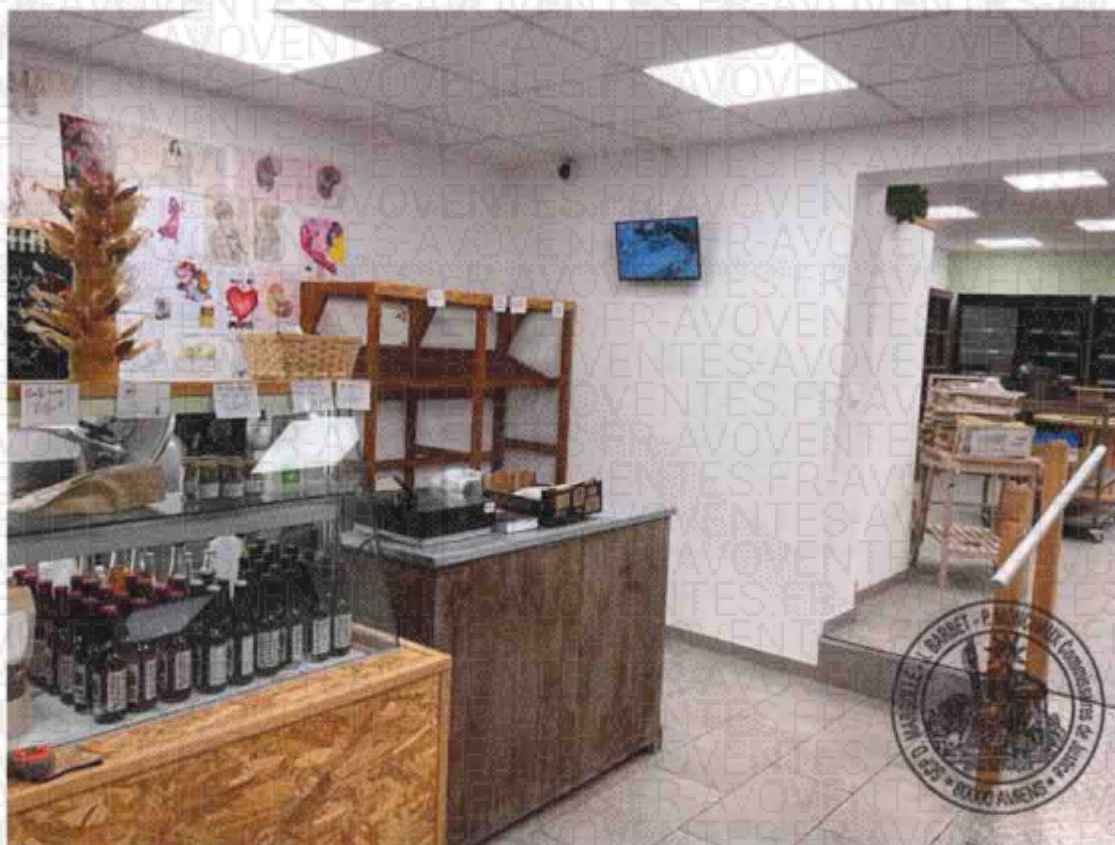
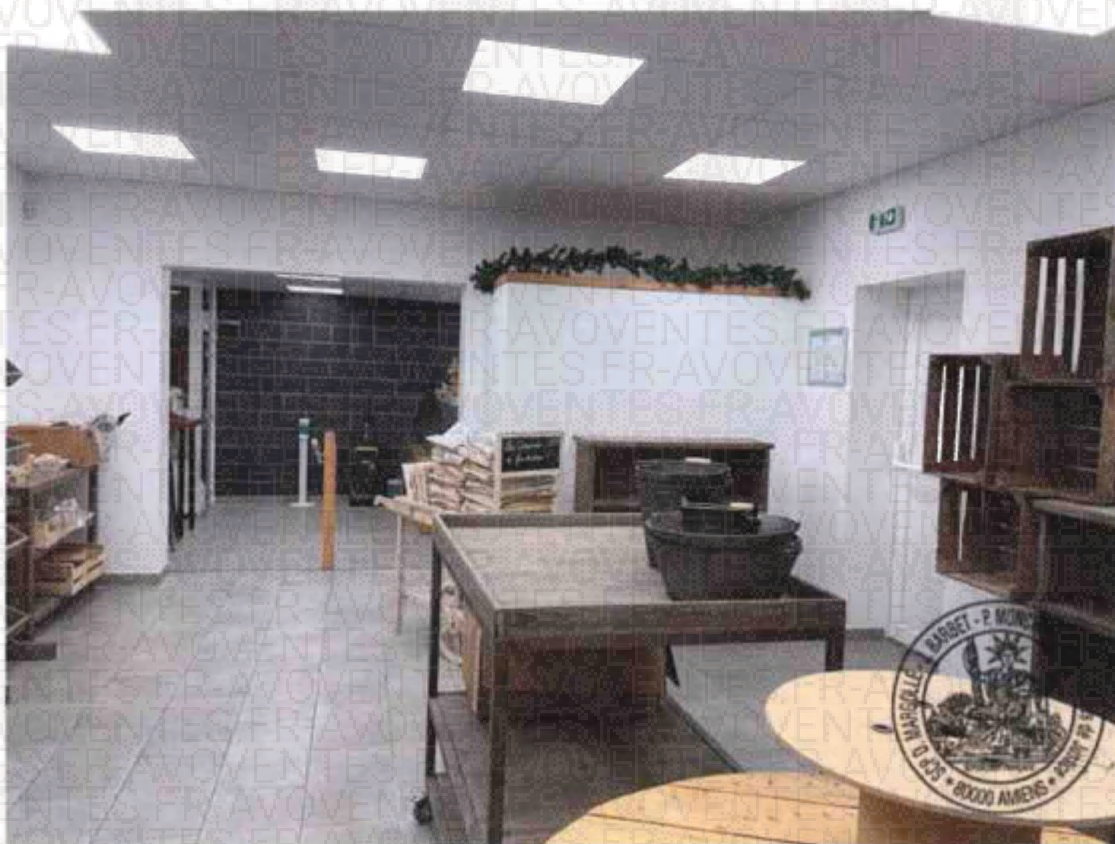
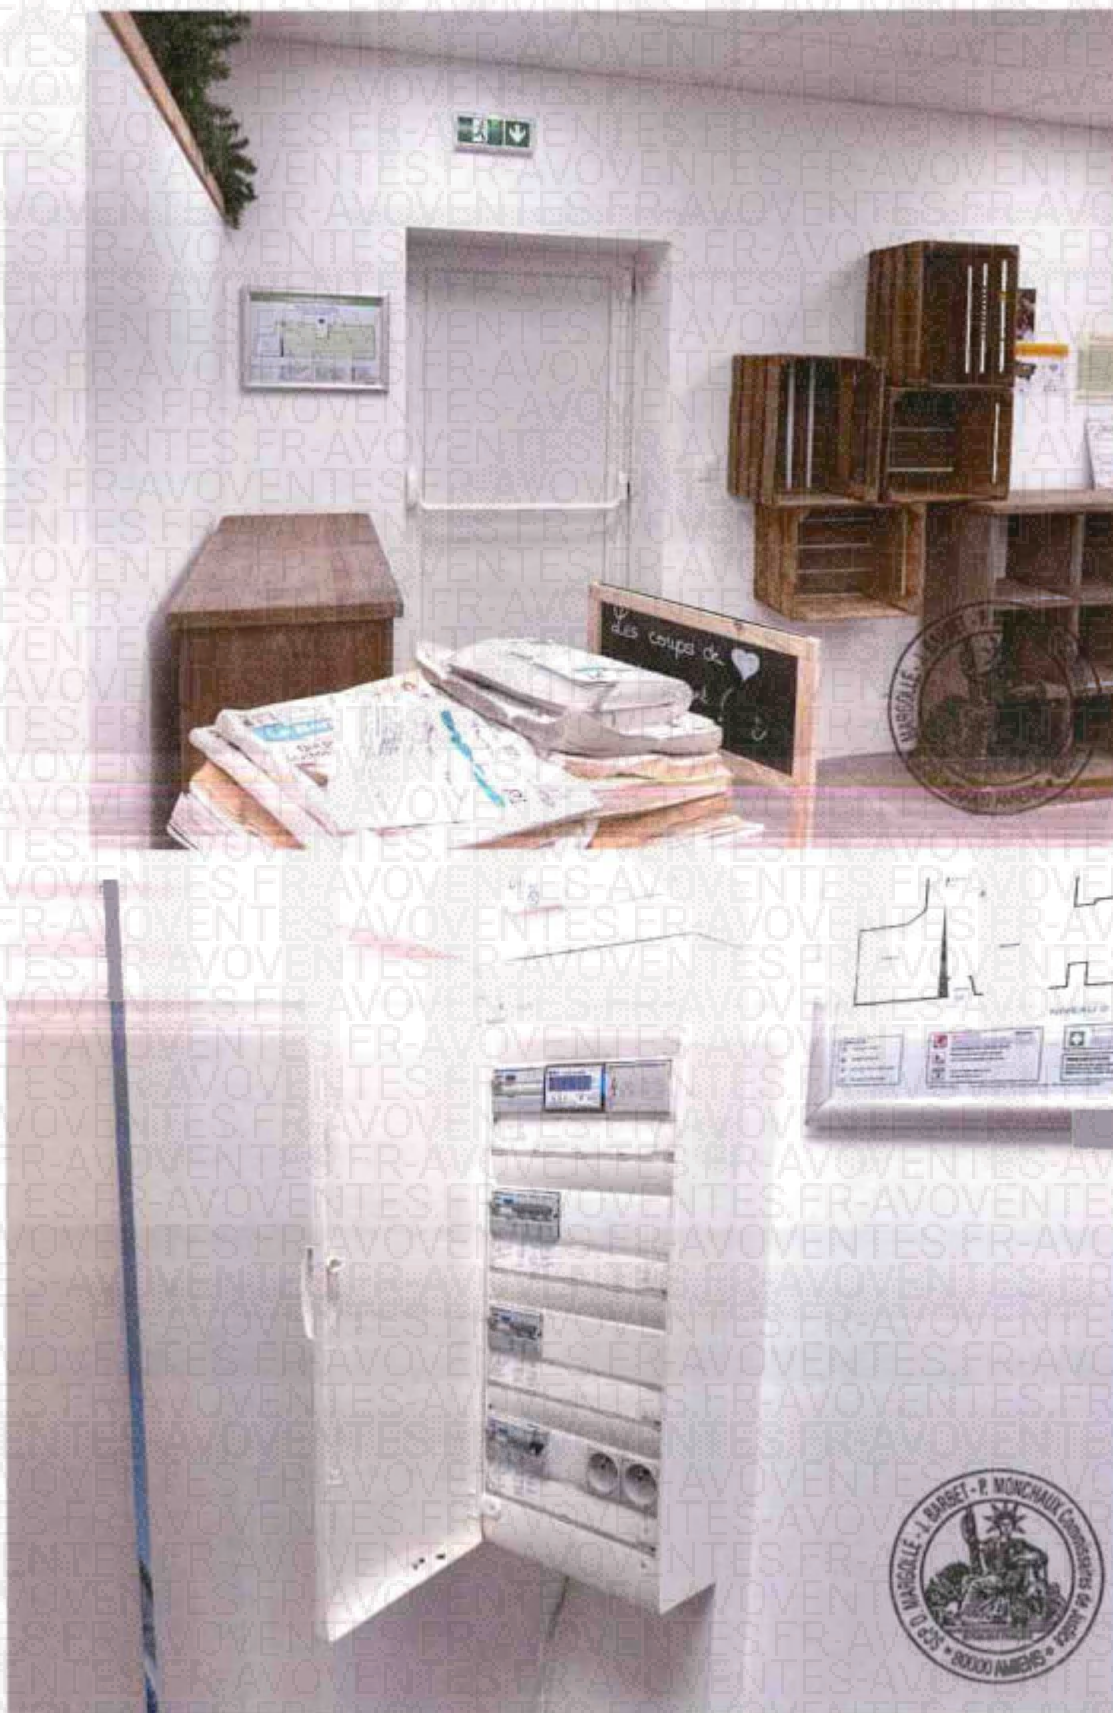
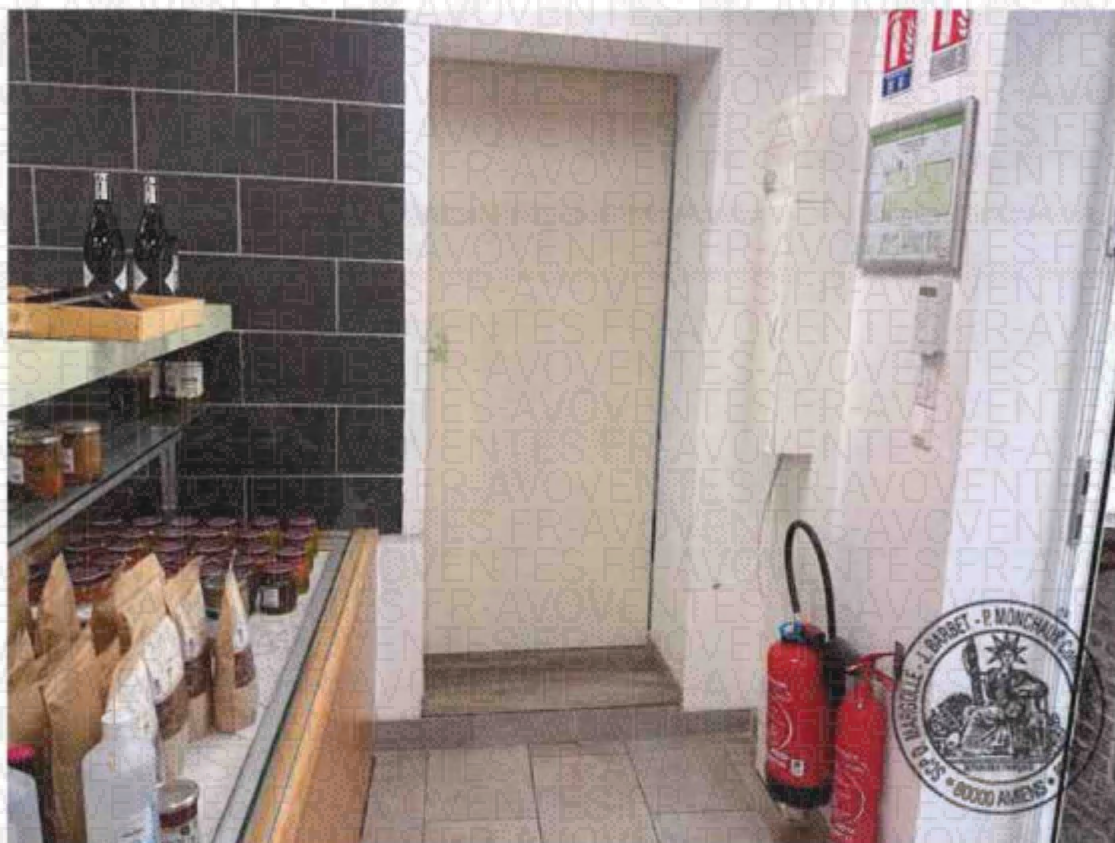
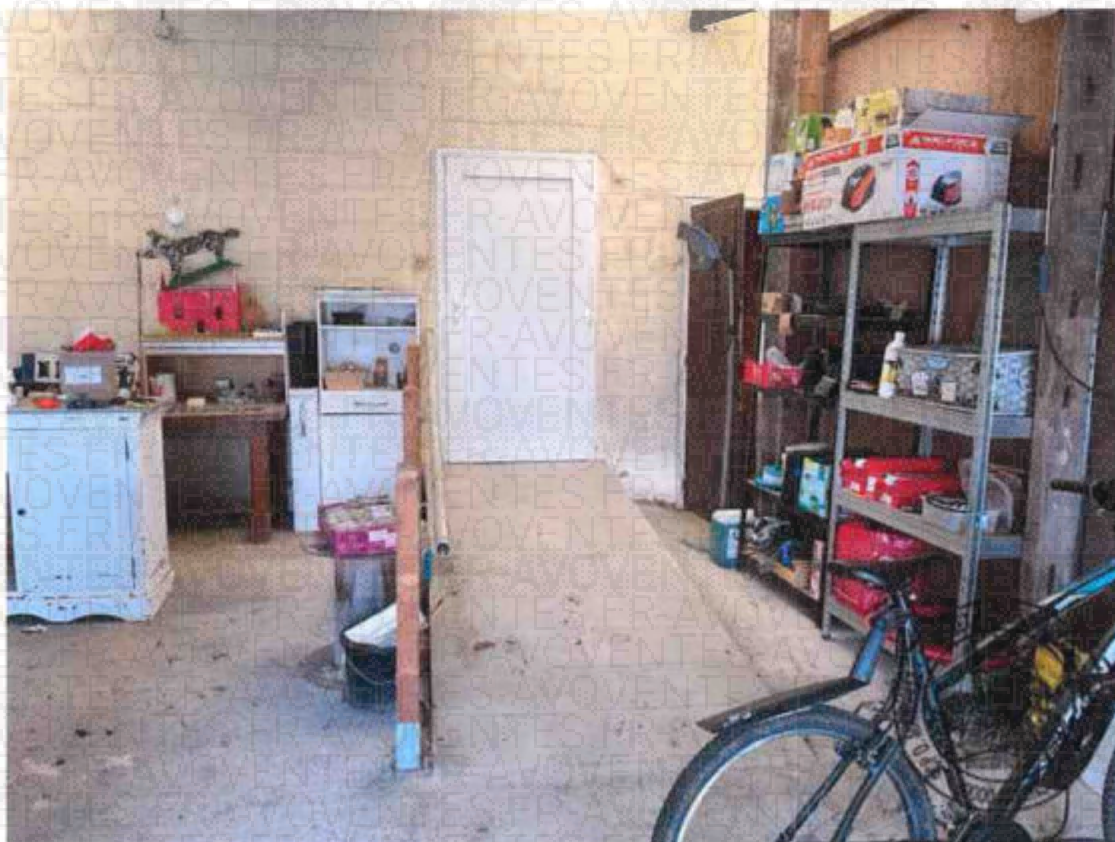
## LOCAL COMMERCIAL

On y accède de la voie publique par une porte à un battant.

Les volets sont fermés, des parties vitrées fixes sont présentes avec volets fermés.

Le sol est carrelé, plinthes assorties.

Les murs sont peints, une partie est carrelée.

Le plafond dispose de dalles de faux plafond.

Les points de lumière fonctionnent.

On y accède également par la façade arrière de la maison par une porte, partie vitrée intacte.

Le local dispose d'un tableau électrique et d'un sous-compteur.

Une chambre donnant sur la partie habitation est accessible du local commercial.

Les plinthes sont carrelées, l'accès est recouvert d'un parquet flottant.

Une porte issue de secours présente avec une descente et une rambarde fixée.

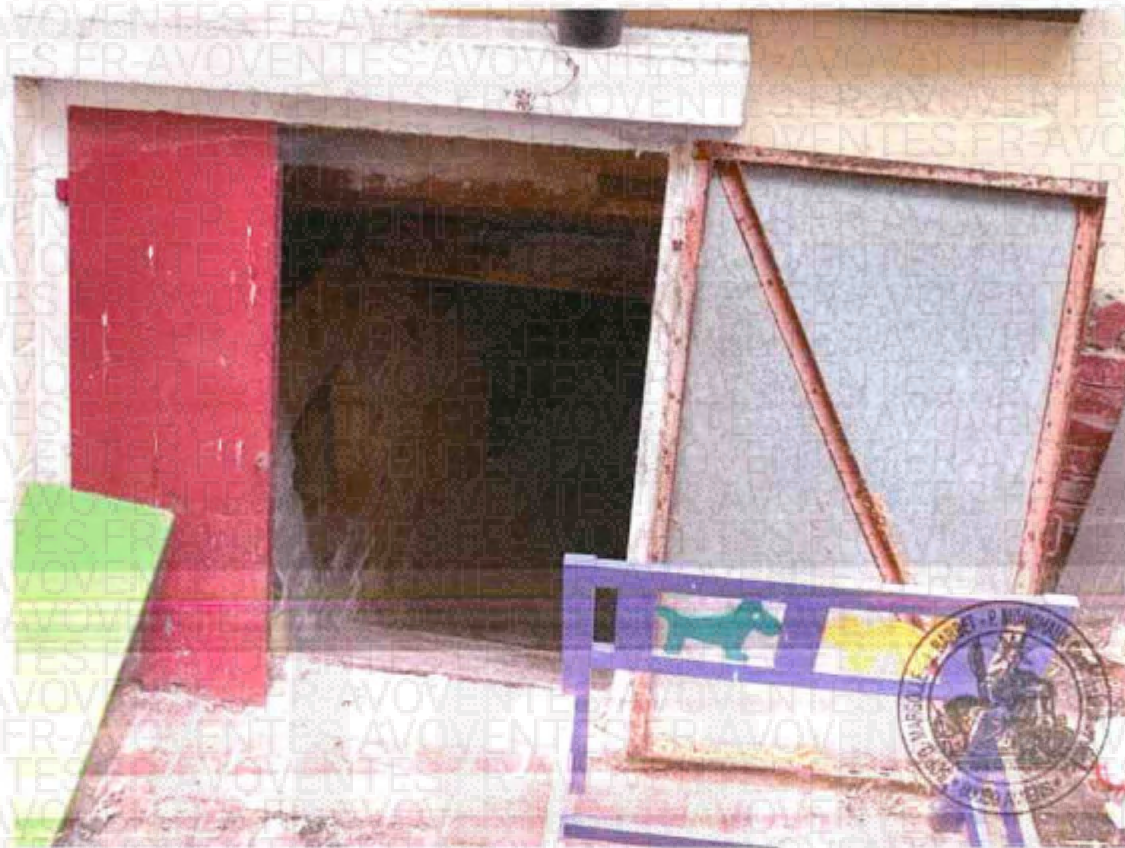
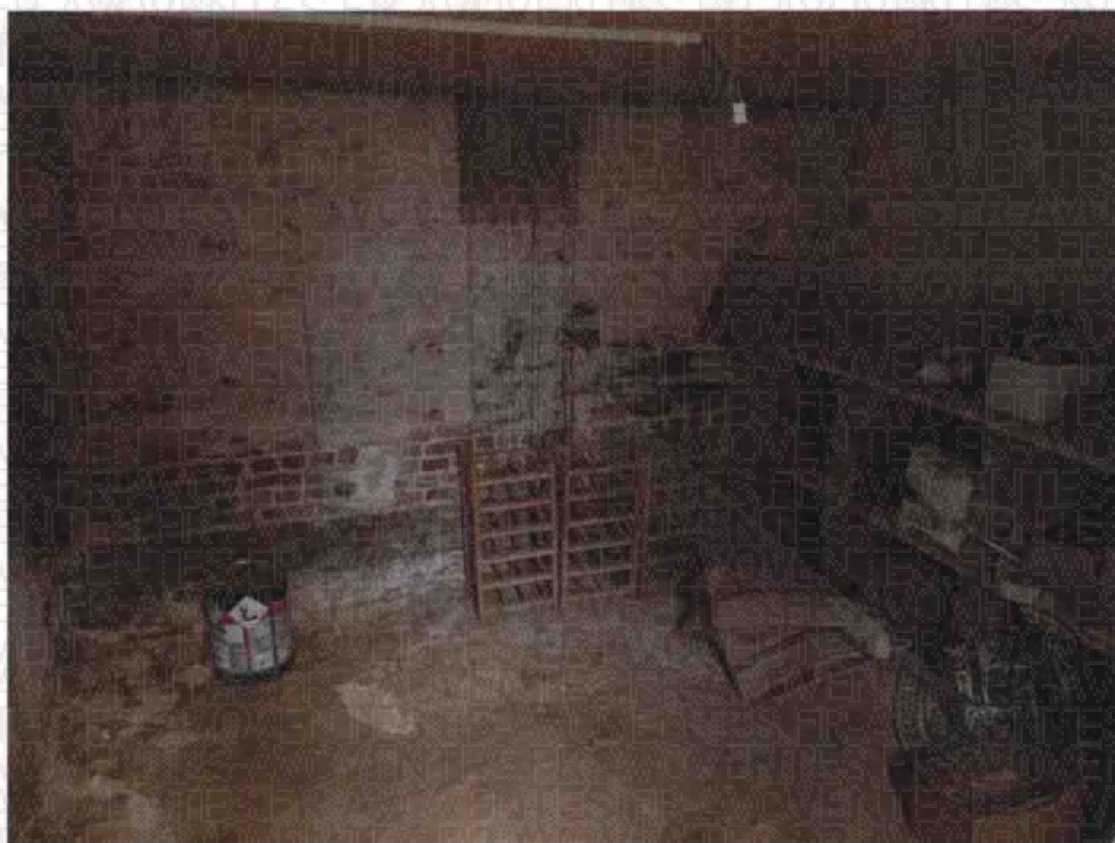
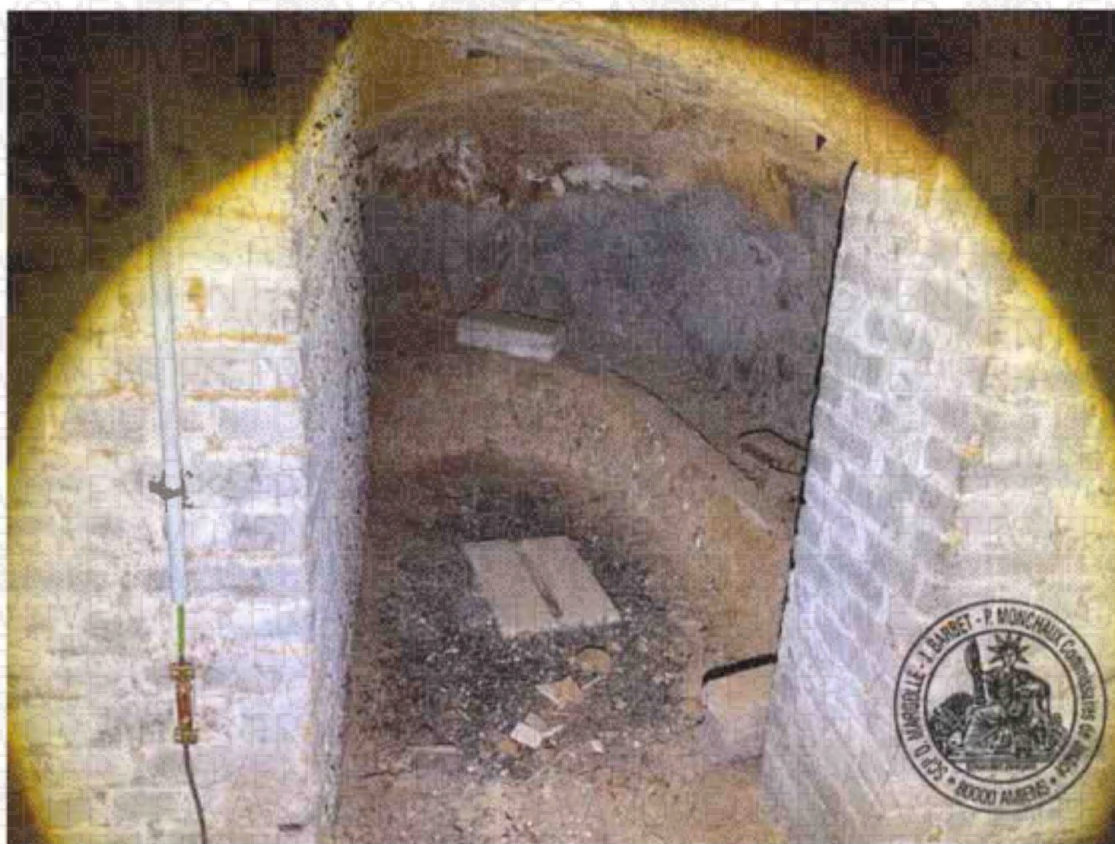
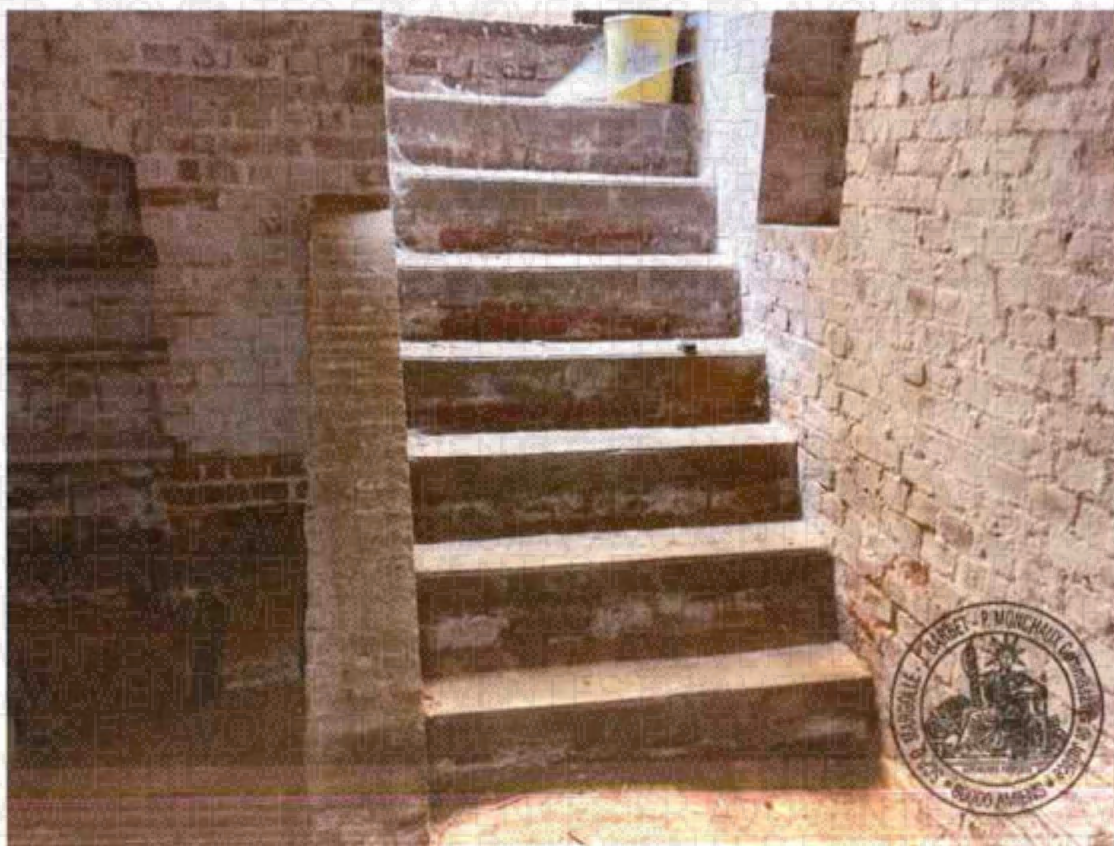
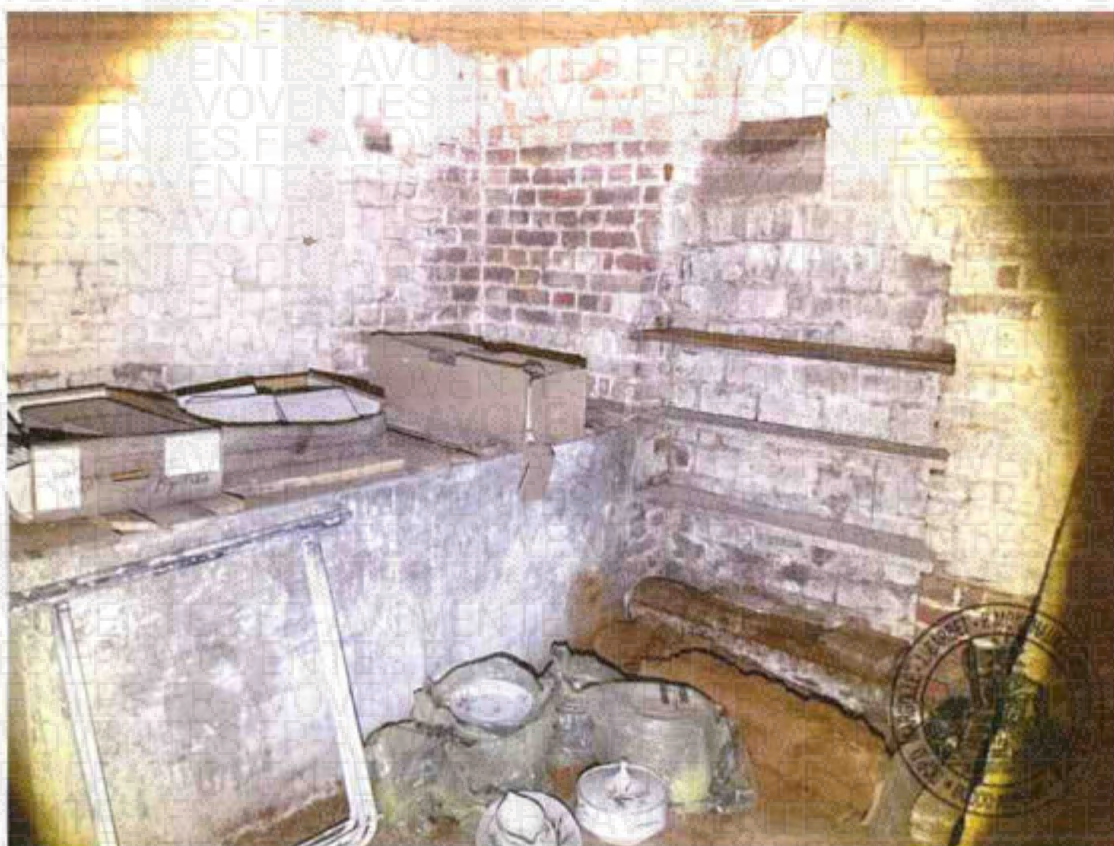
## CAVE 2

À l'état brut.

On y accède par des marches d'origine à l'état brut, présence d'un point de lumière sans ampoule.
