PROCES VERBAL DE DESCRIPTION

L'AN DEUX MILLE VINGT CINQ ET LE DEUX OCTOBRE

Sur la commune de VITTEAUX (21350), 9, place du Rocher, une maison d'habitation cadastrée AC n°205 pour une contenance de 91 centiares.

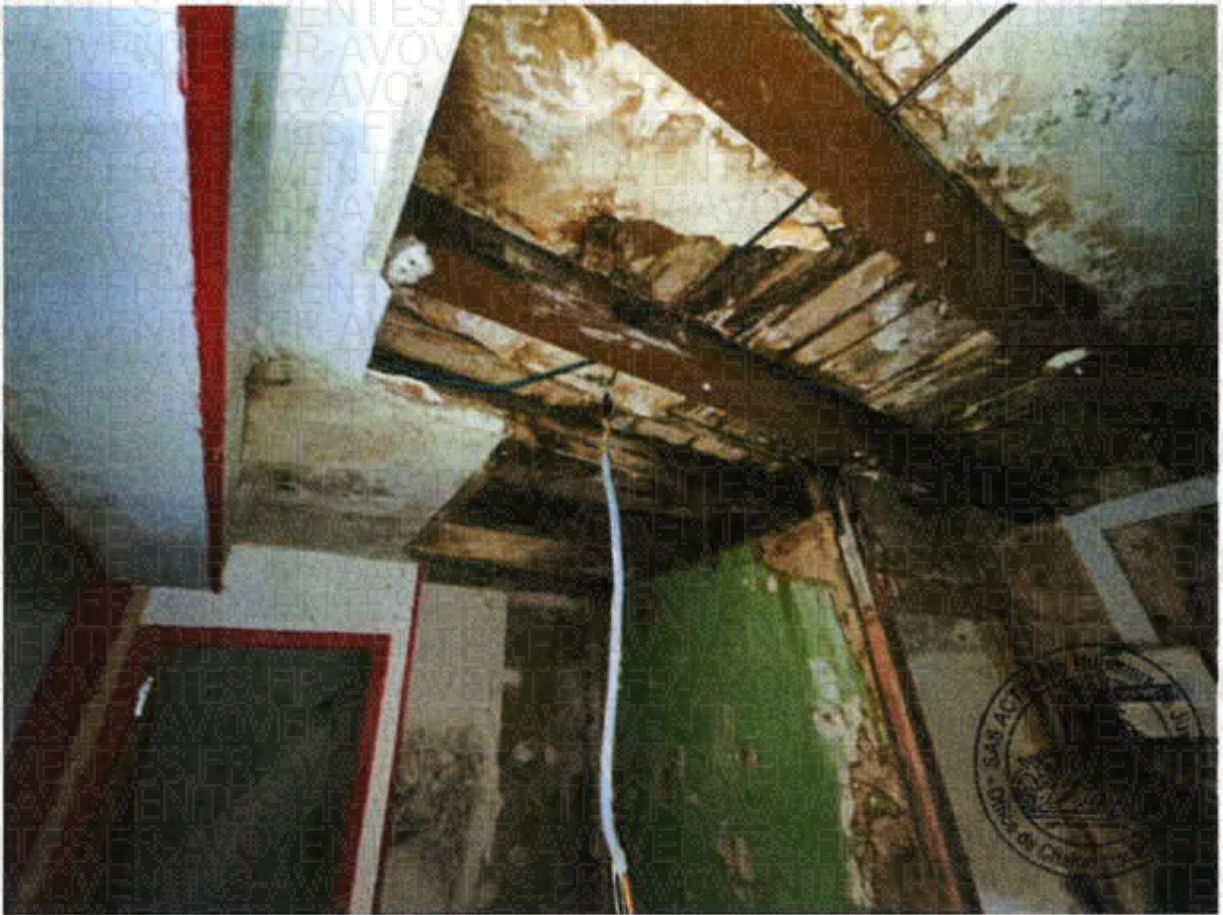
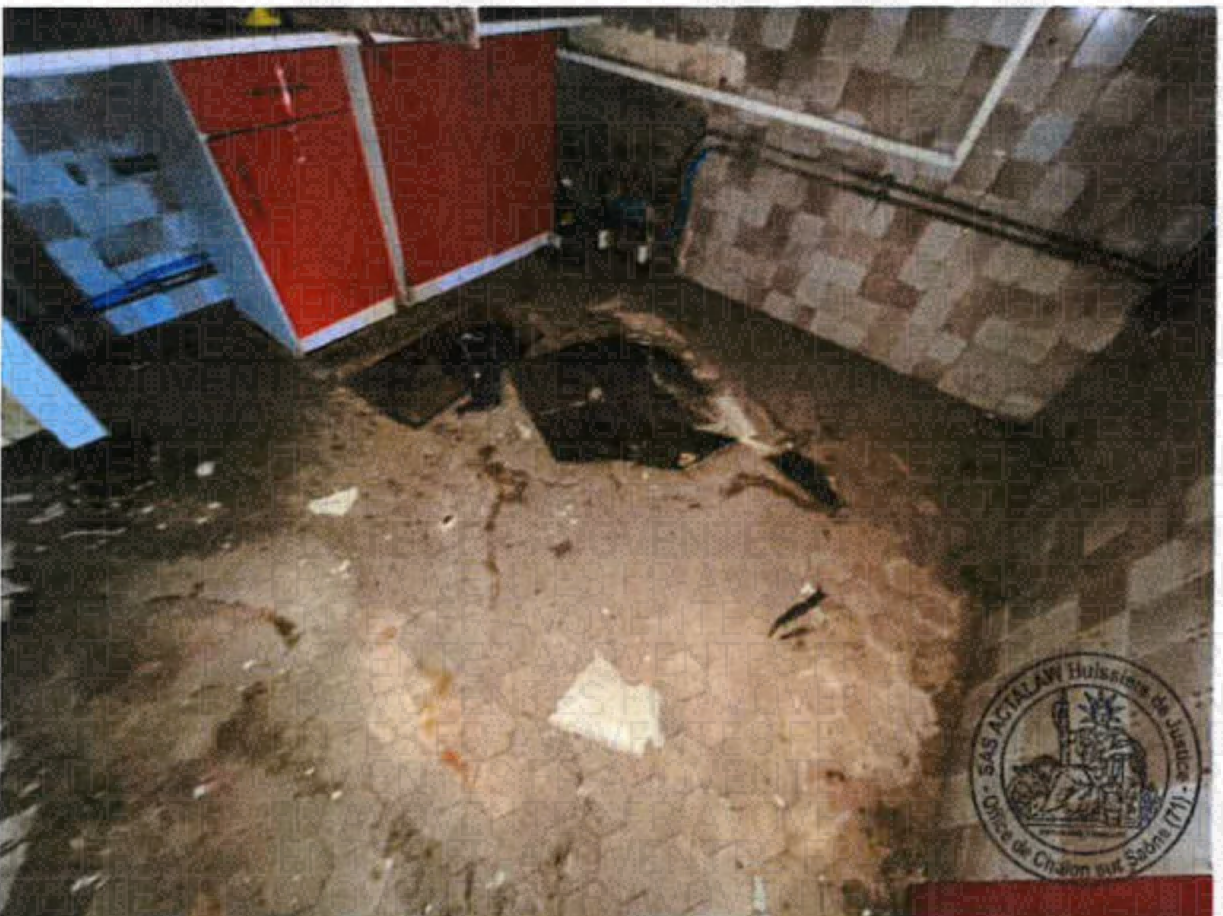
CUISINE

Peinture (structure en plaques de plâtre partiellement effondrée)

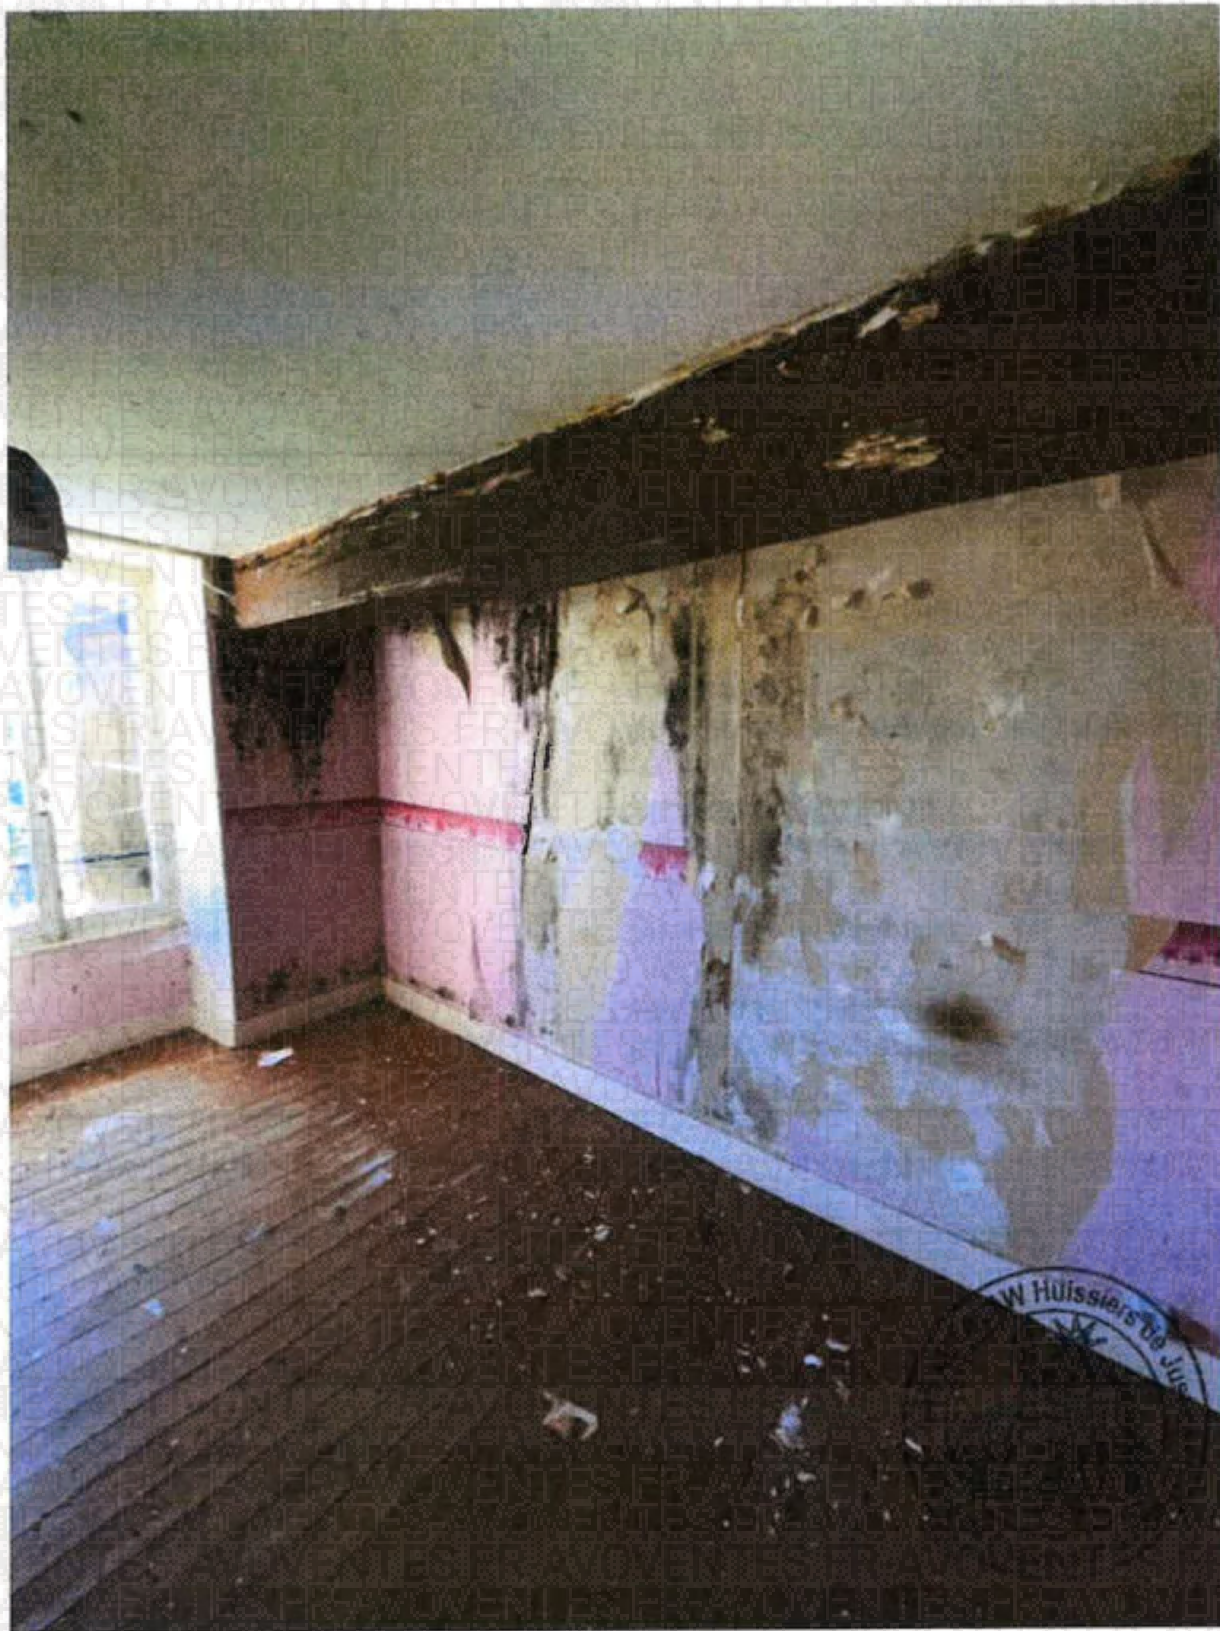
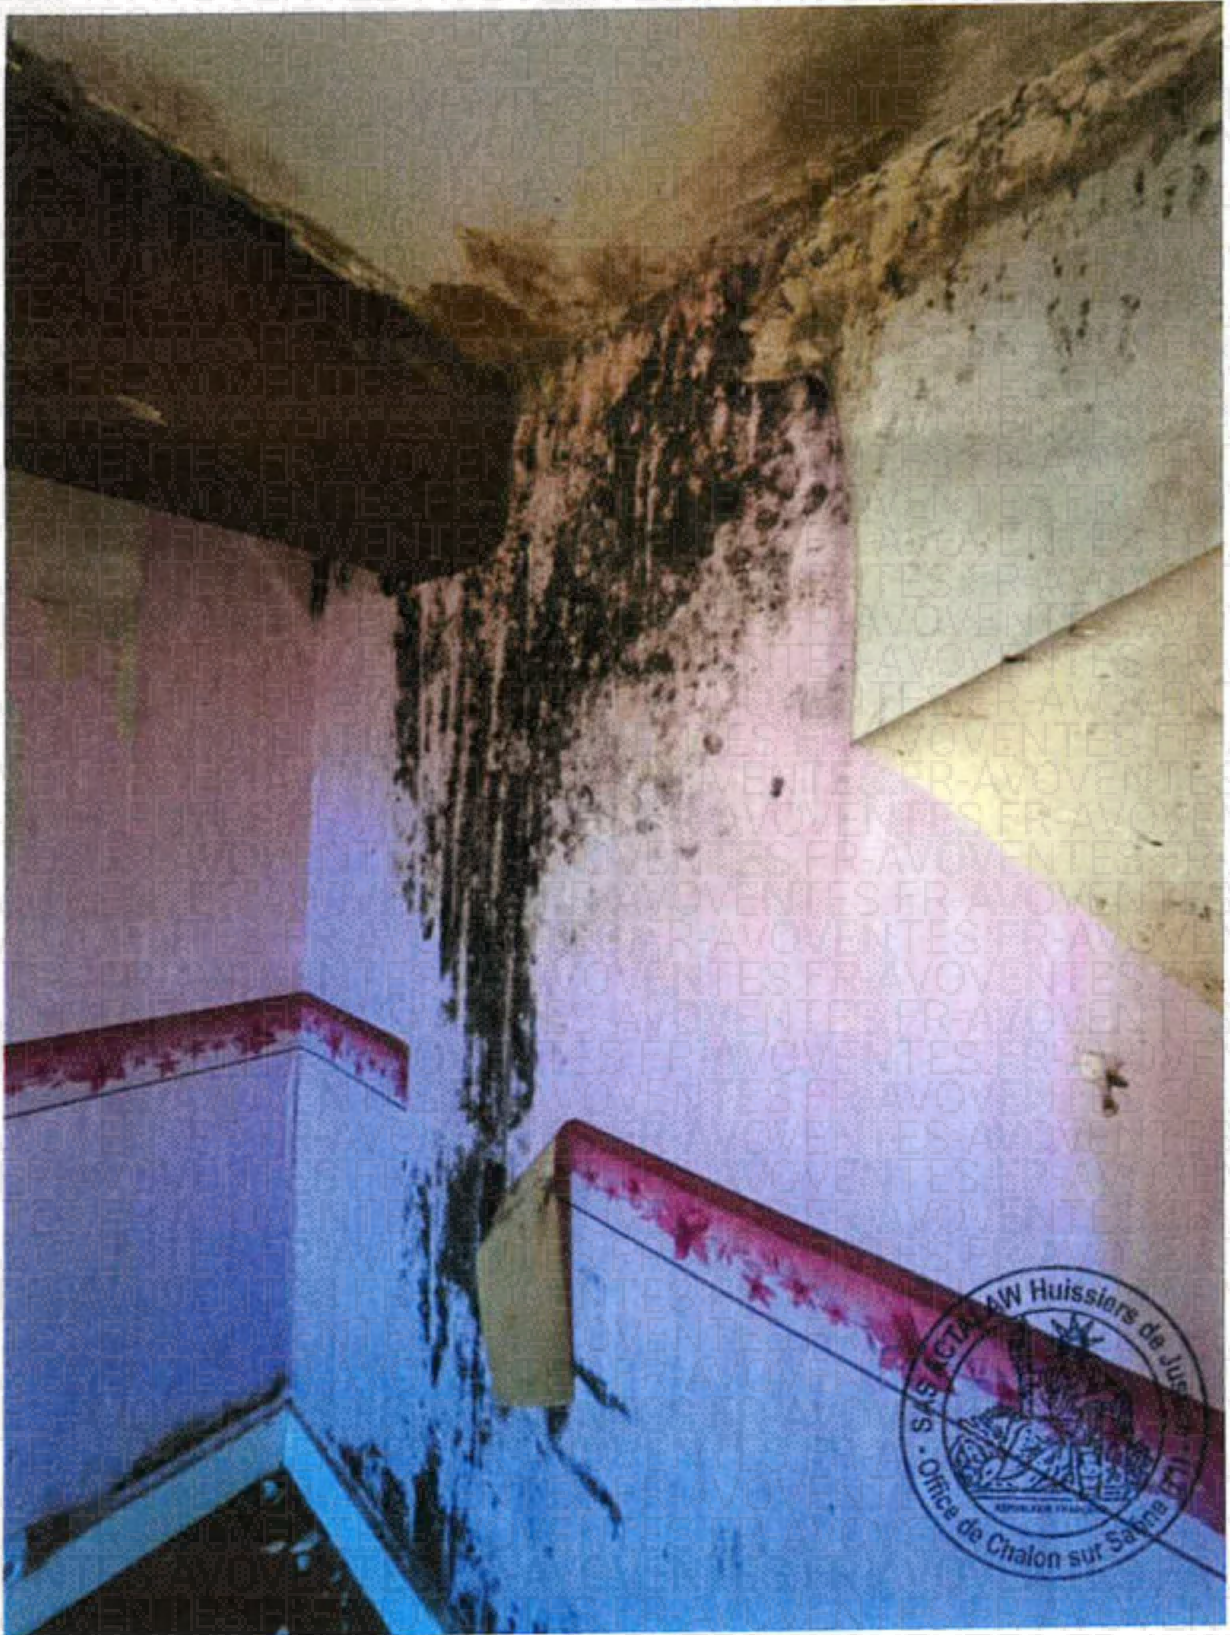
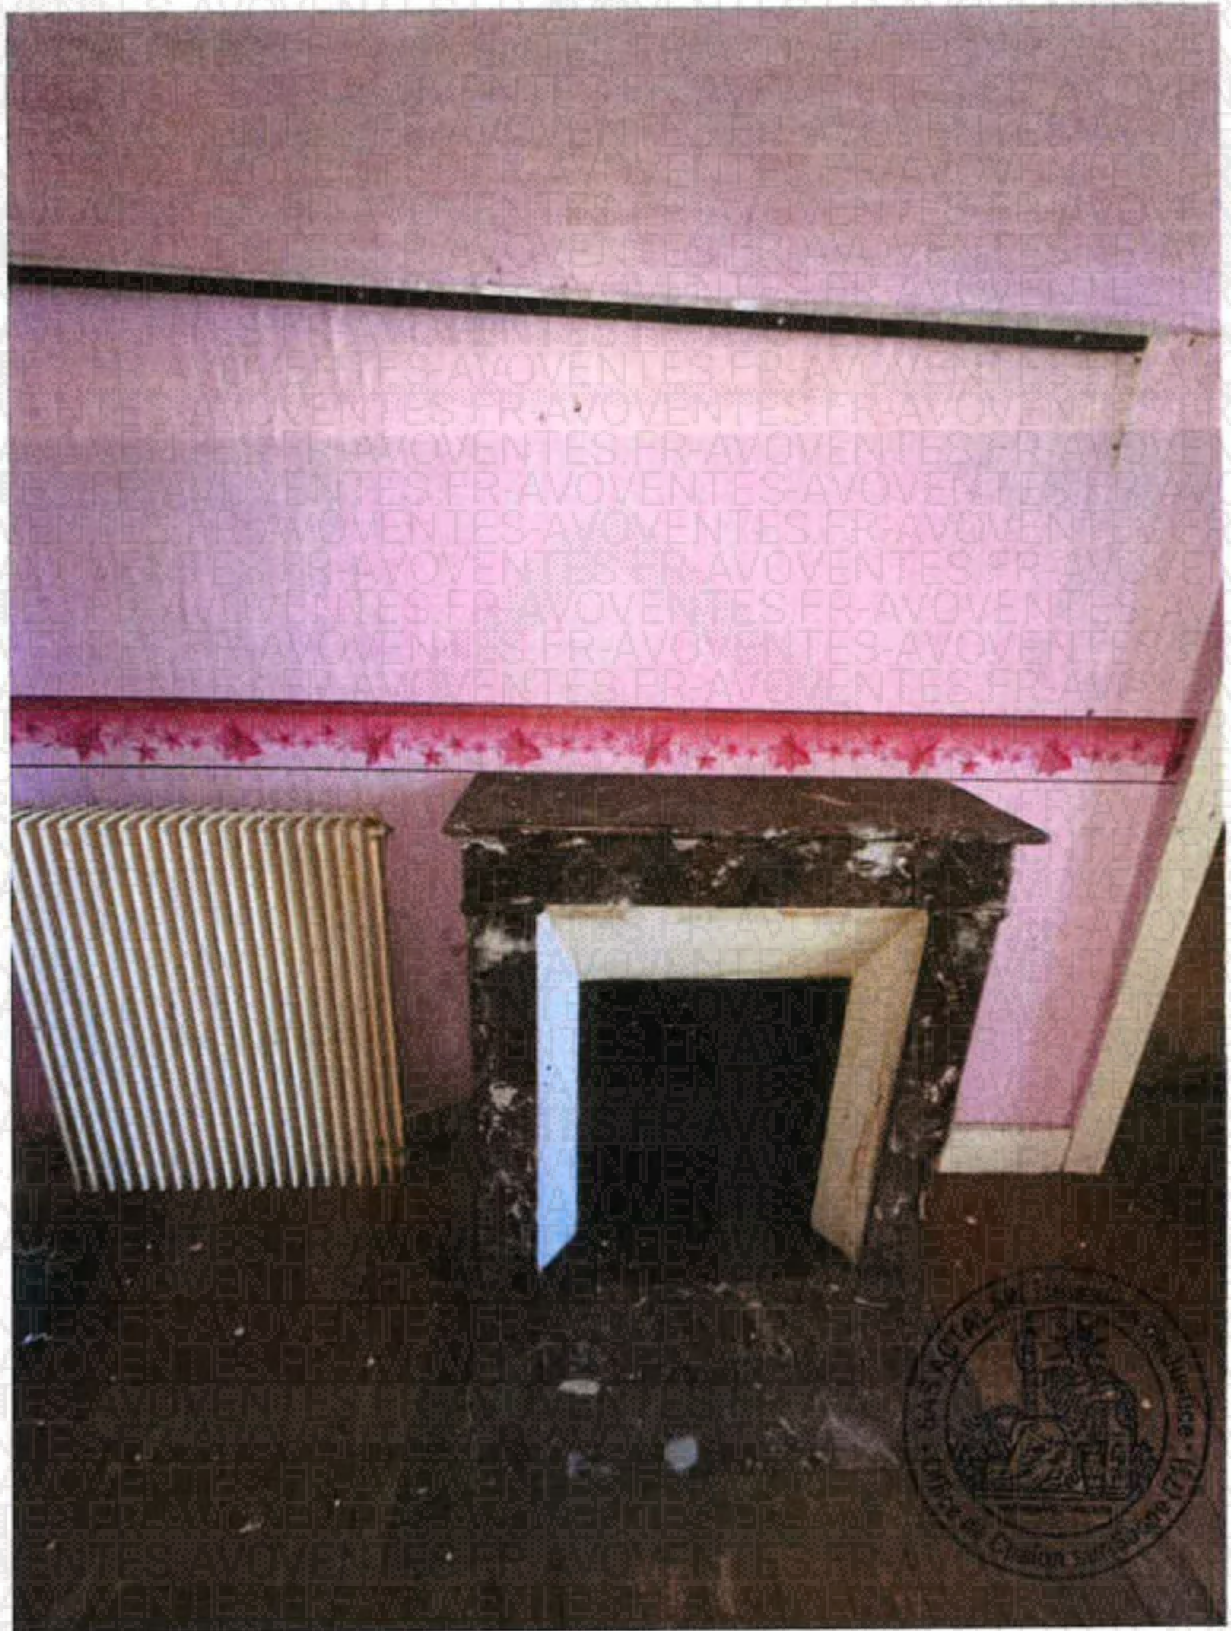
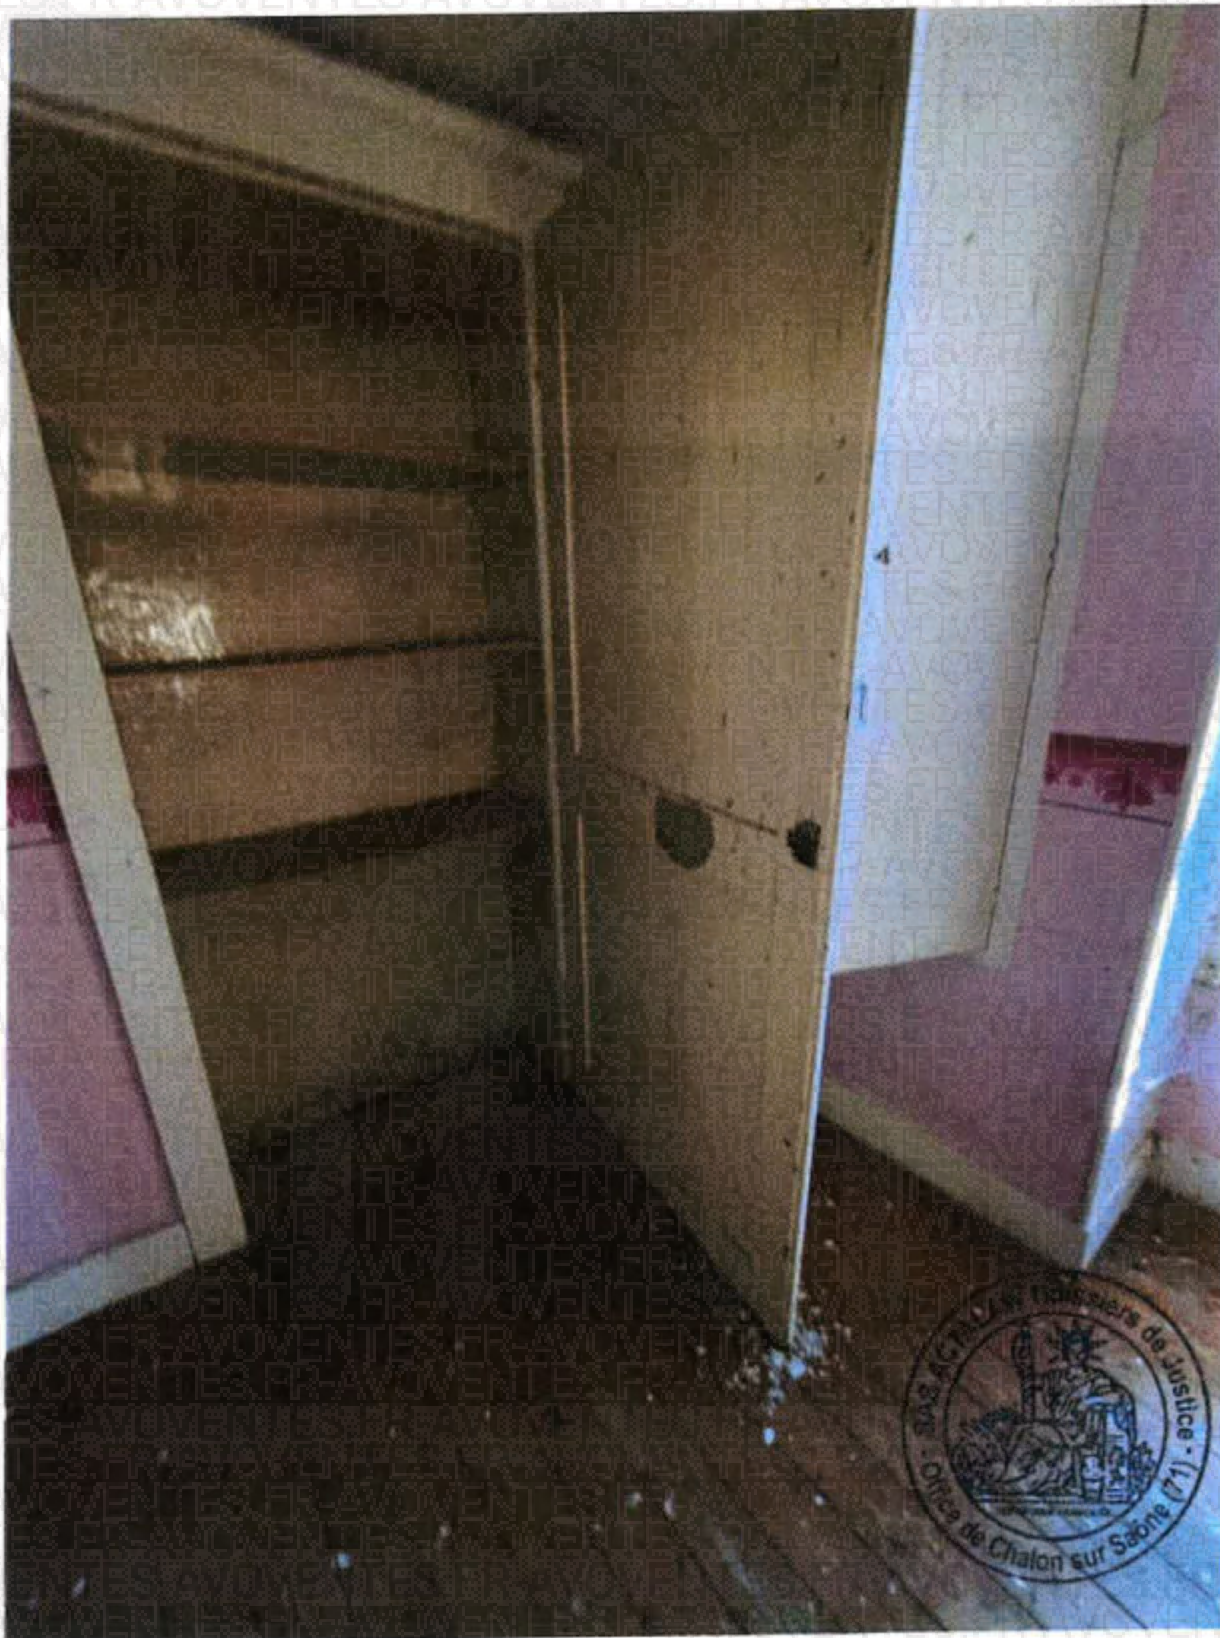
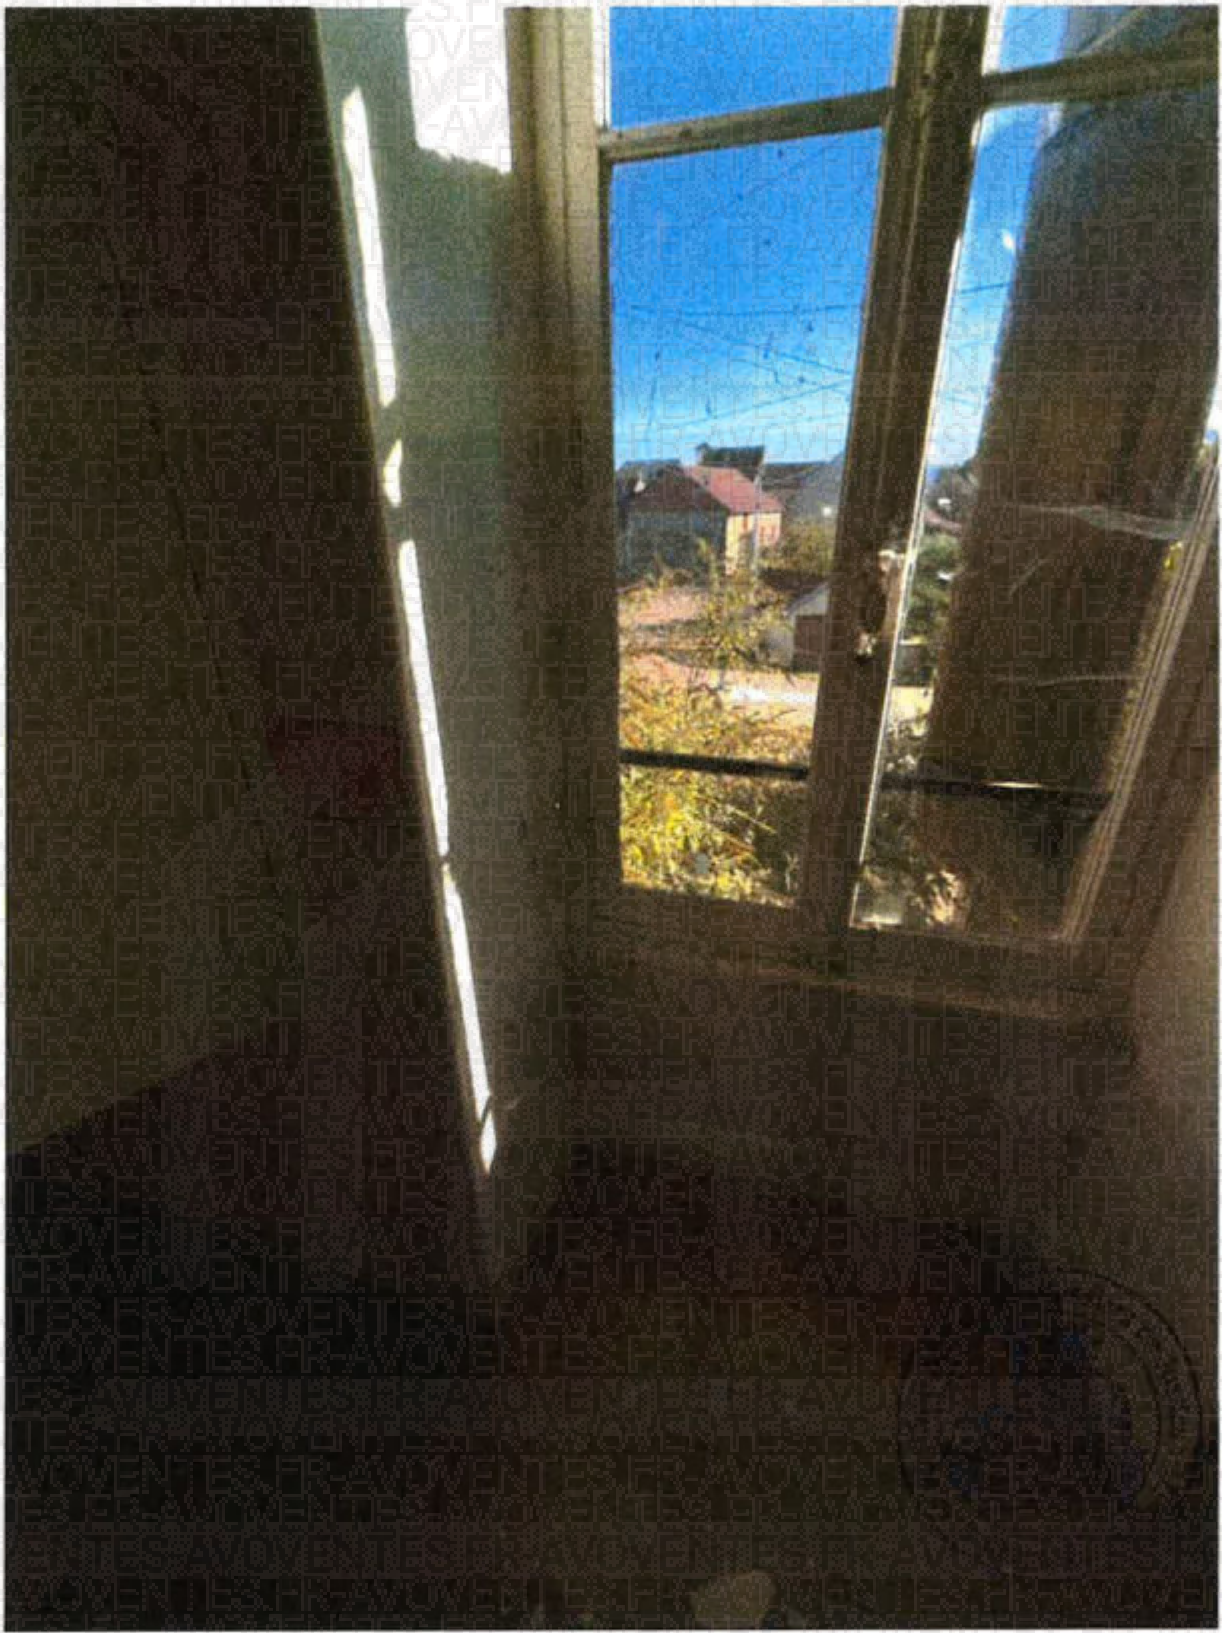
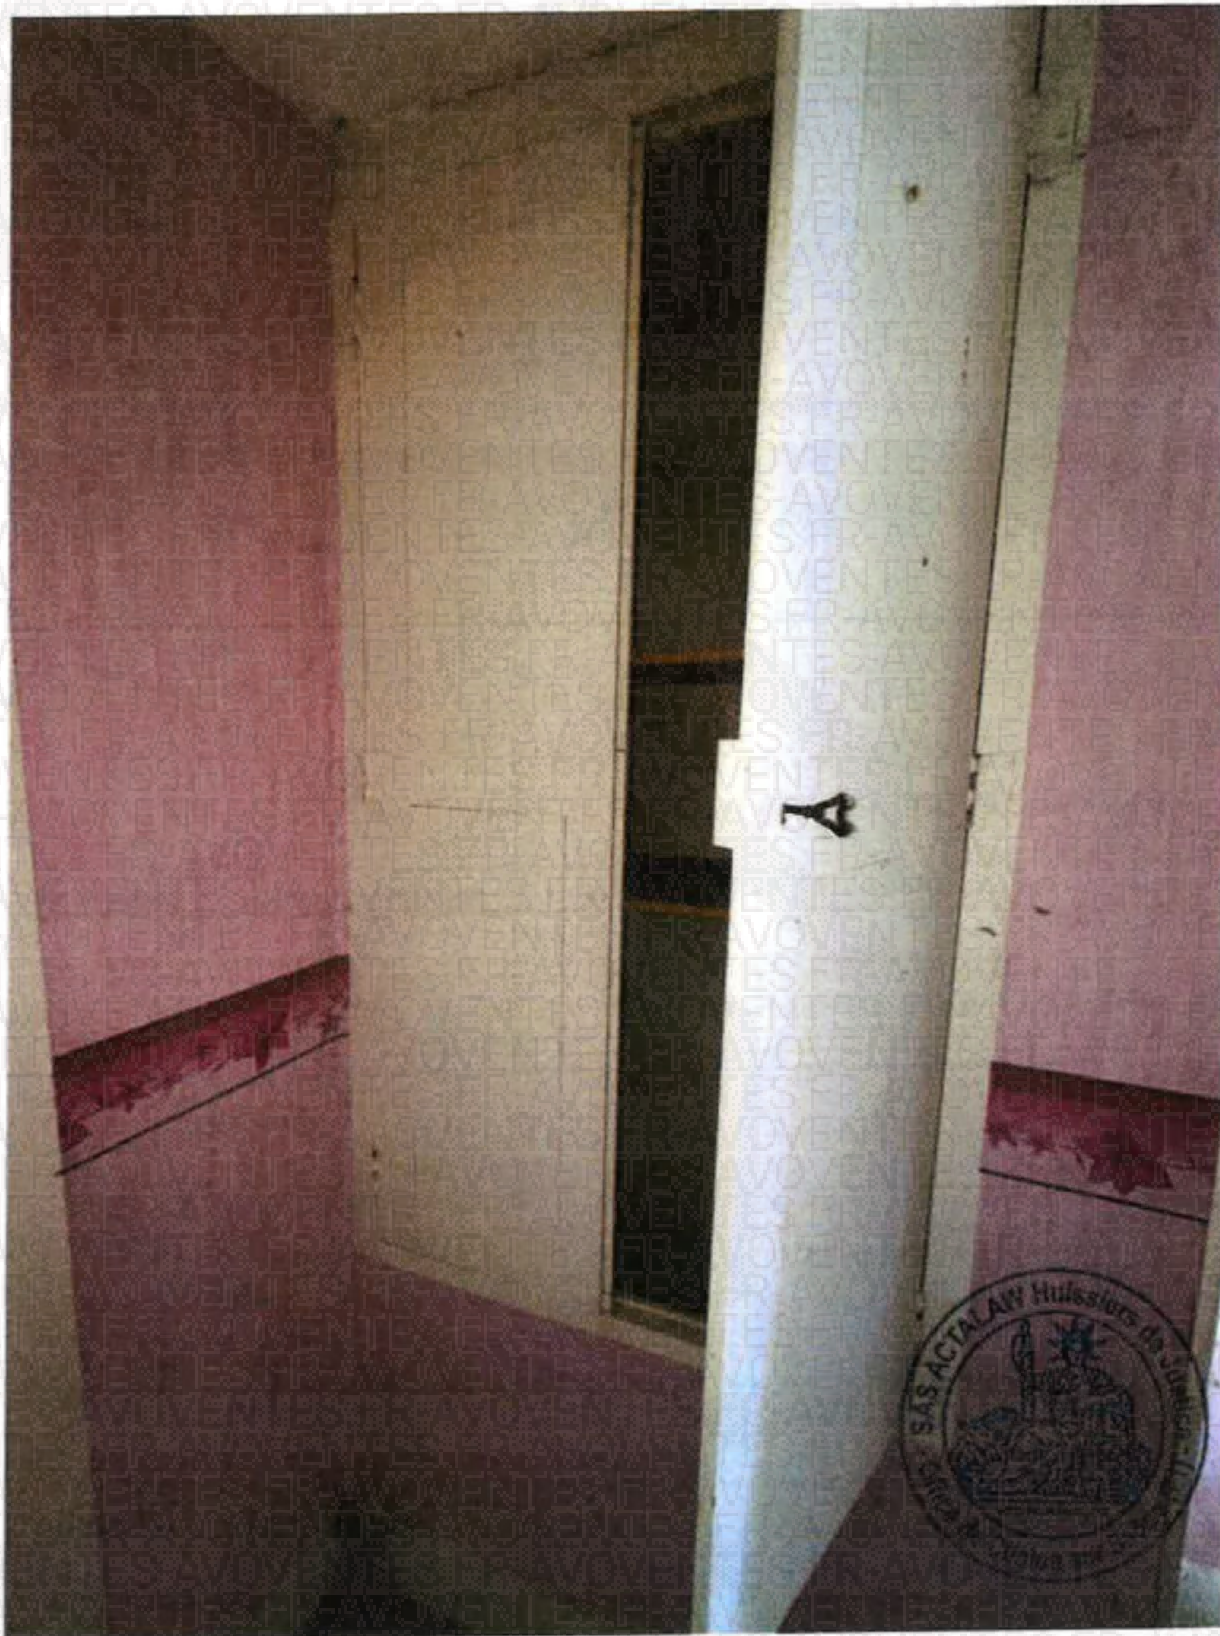
<p>ACTA LAW.</p>	<p>CHAMBRE N°1</p> <p>Pièce accessible depuis le palier (donne sur la façade avant)</p>
<p>Porte</p>	<p>Bois peint</p>
<p>Sol</p>	<p>Parquet en bois</p>
<p>Murs</p>	<p>Papiers peints (arrachés)</p>
<p>Plafond</p>	<p>Peinture</p>
<p>Equipements présents dans la pièce</p>	<ul style="list-style-type: none"> - Une fenêtre encadrement bois avec simple vitrage, volet extérieur en bois. - Un radiateur en fonte d'acier. - Un éclairage en plafond, prises et interrupteurs électriques. - Une ancienne cheminée en marbre, condamnée. - Deux espaces rangements ouvrant par porte battante.

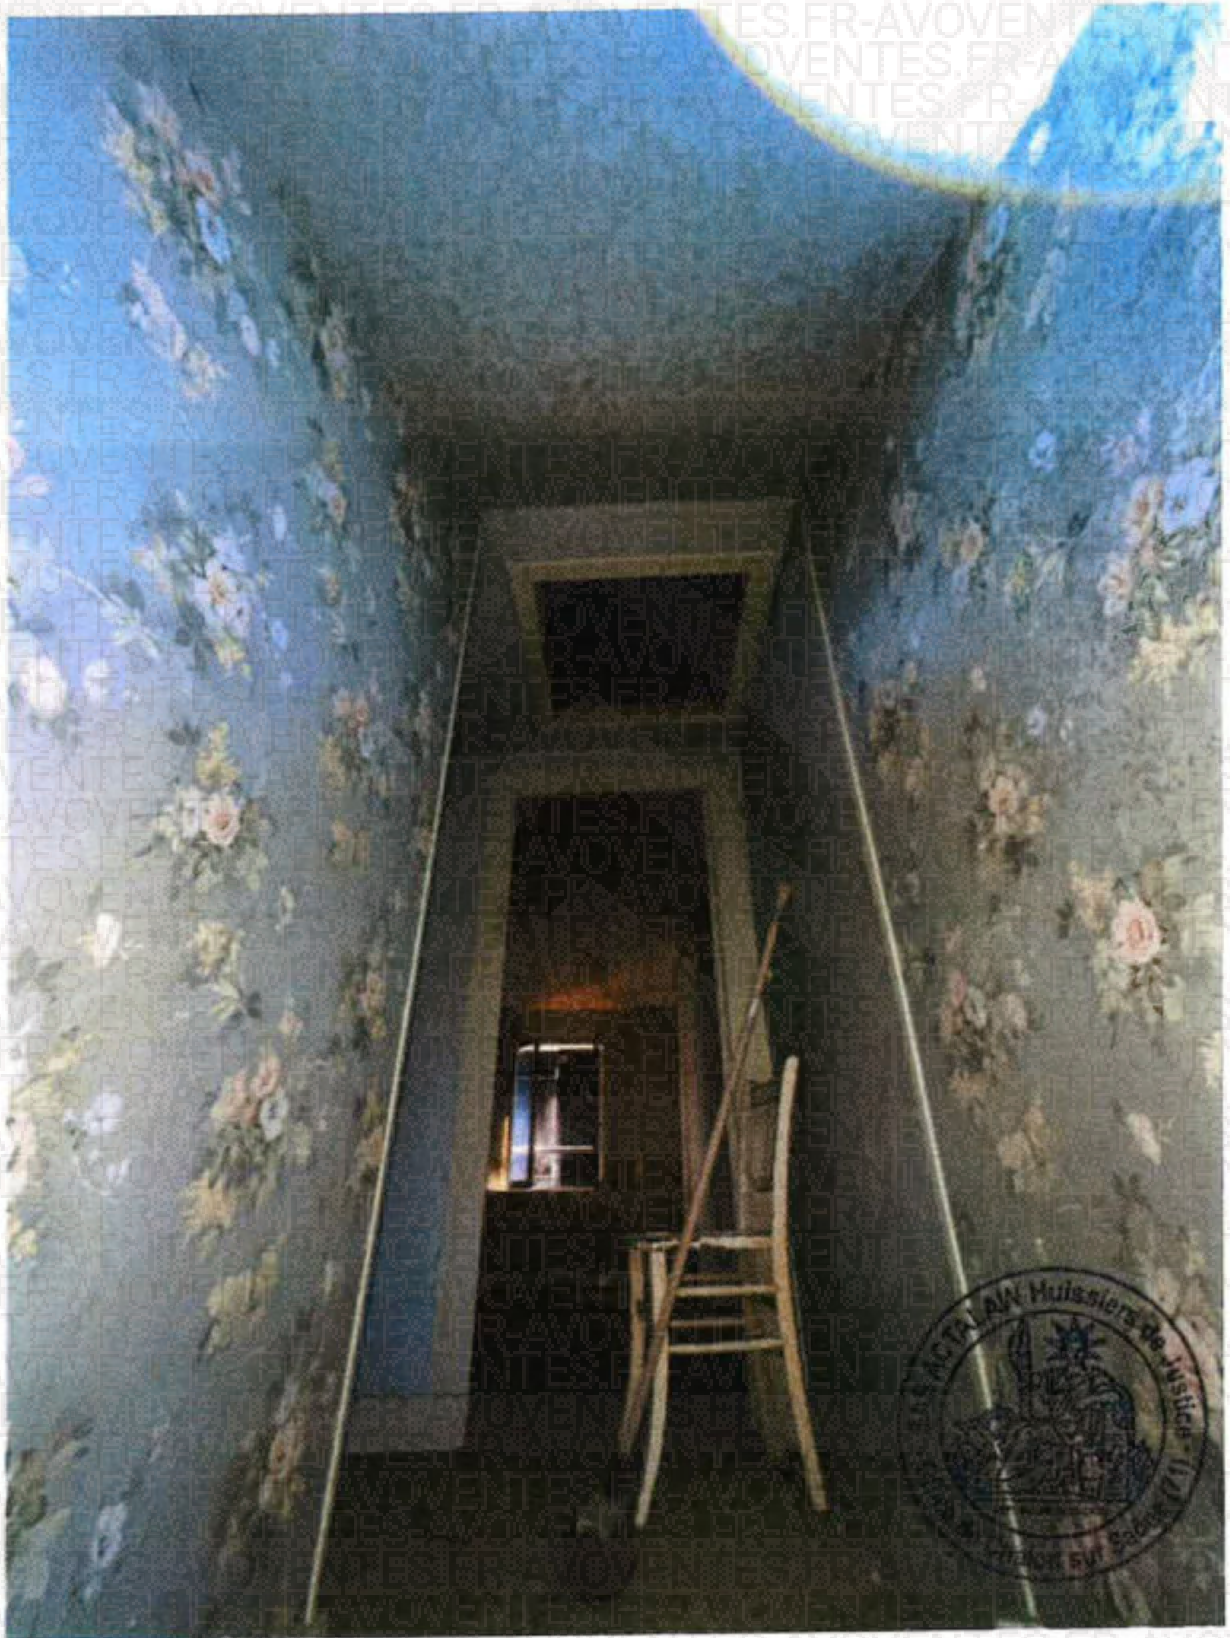
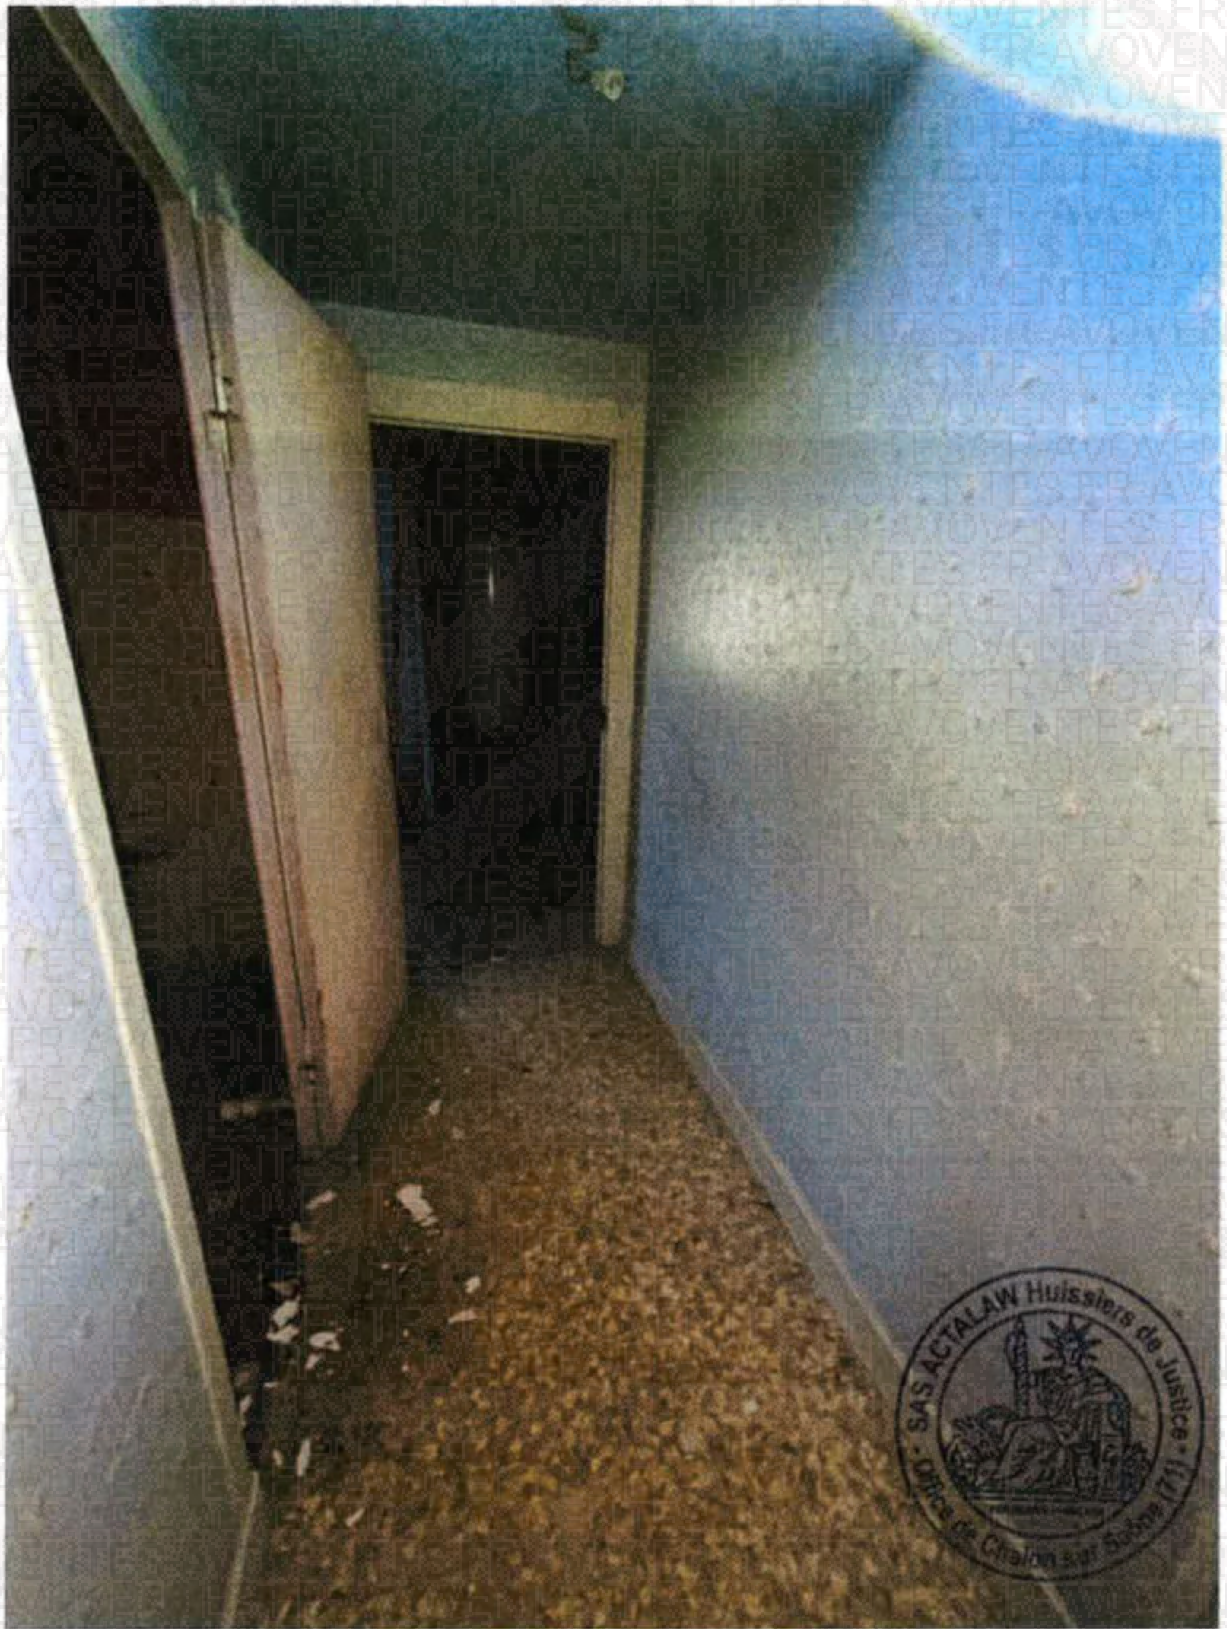
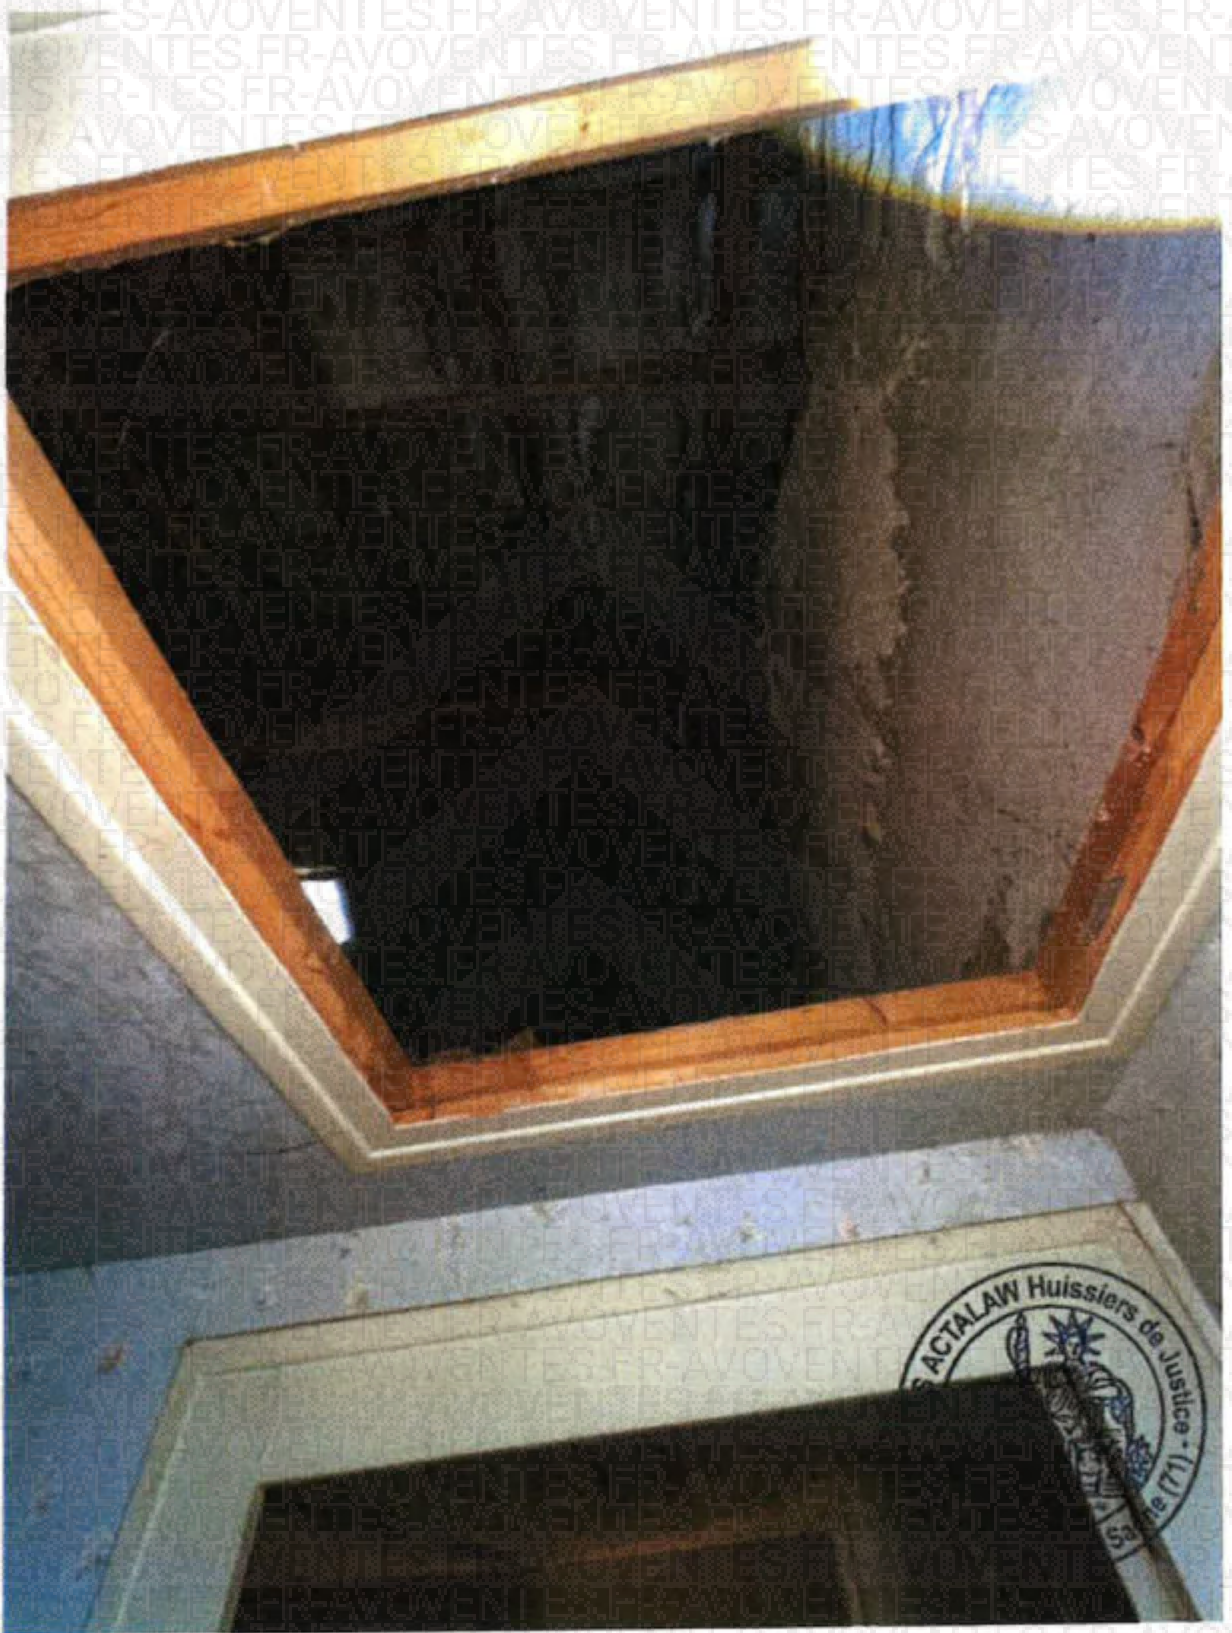
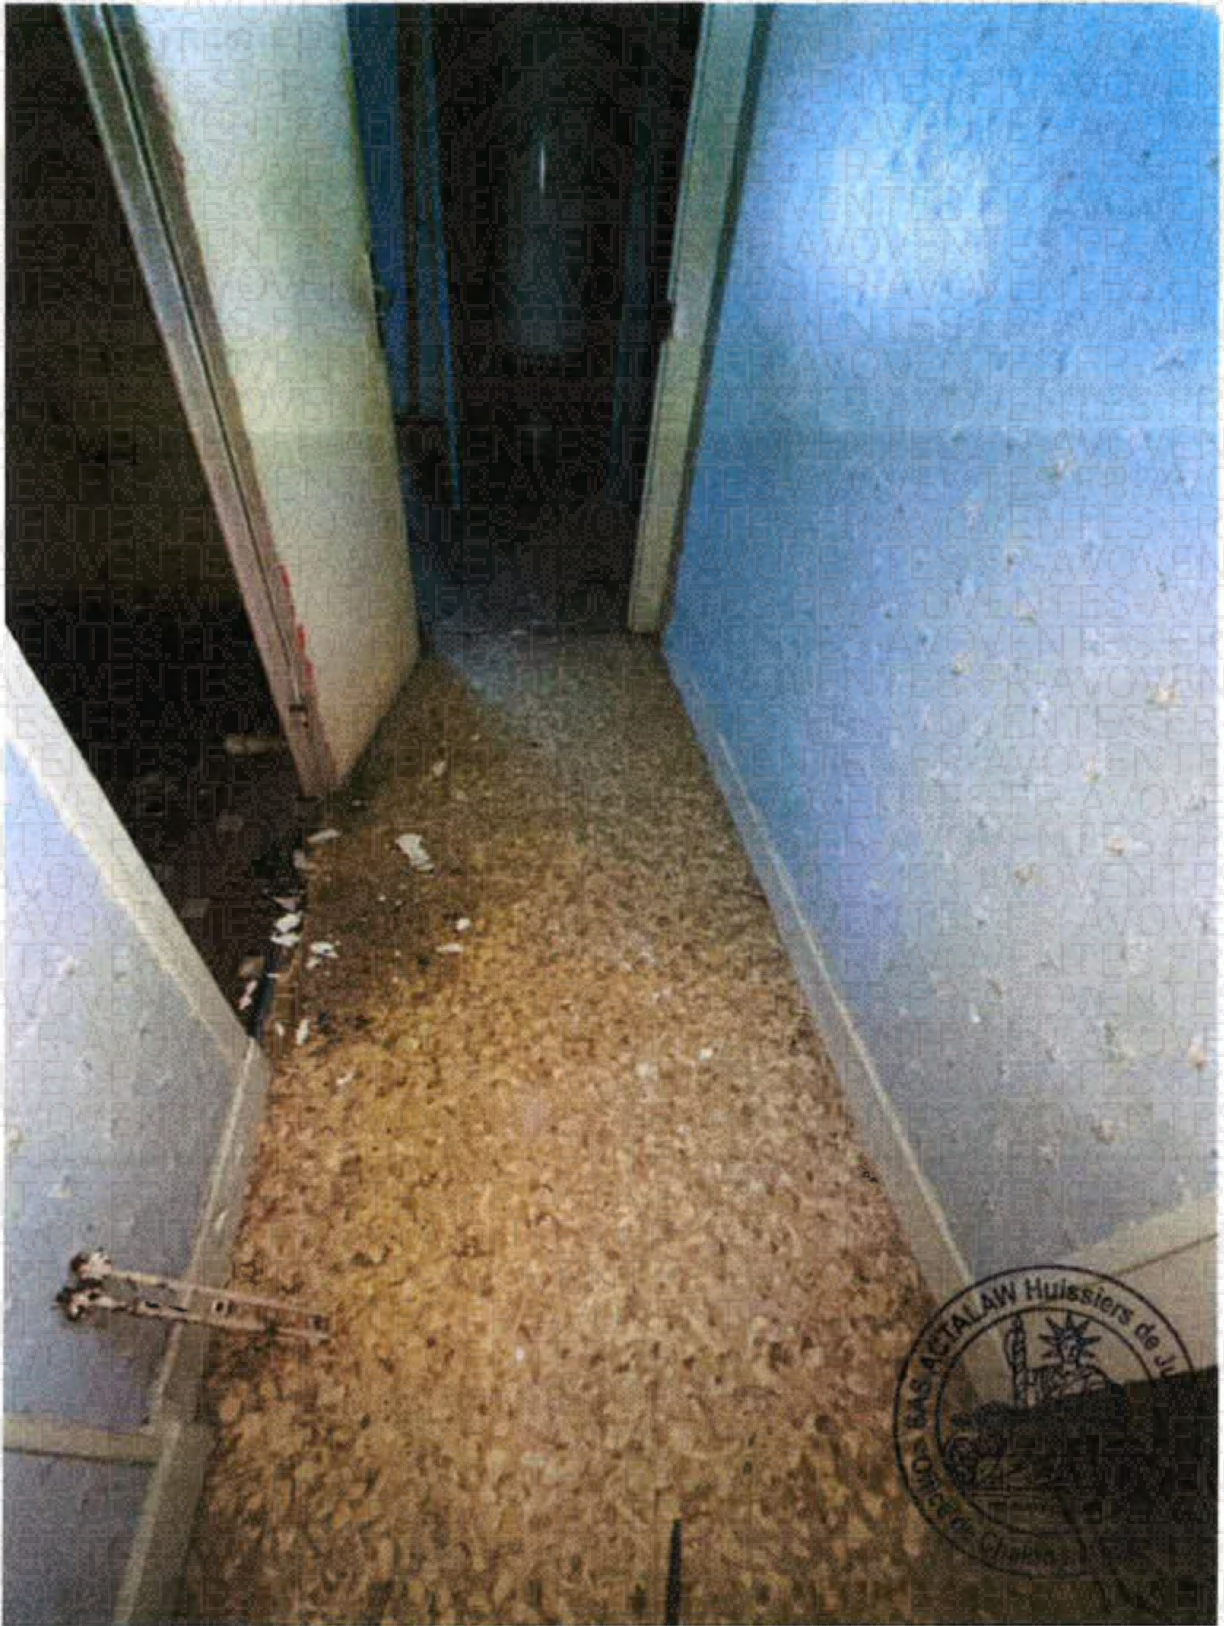
PALIER 2

Pièce accessible en sortie de l'escalier

- Une trappe en plafond donnant vue sur combles non aménagés au-dessus.
- Eclairage et interrupteurs.
