PROCES VERBAL DE DESCRIPTION

L'AN DEUX MILLE VINGT CINQ ET LE DEUX OCTOBRE

Sur la commune de VITTEAUX (21350), 9, place du Rocher, une maison d'habitation cadastrée AC n°205 pour une contenance de 91 centiares.

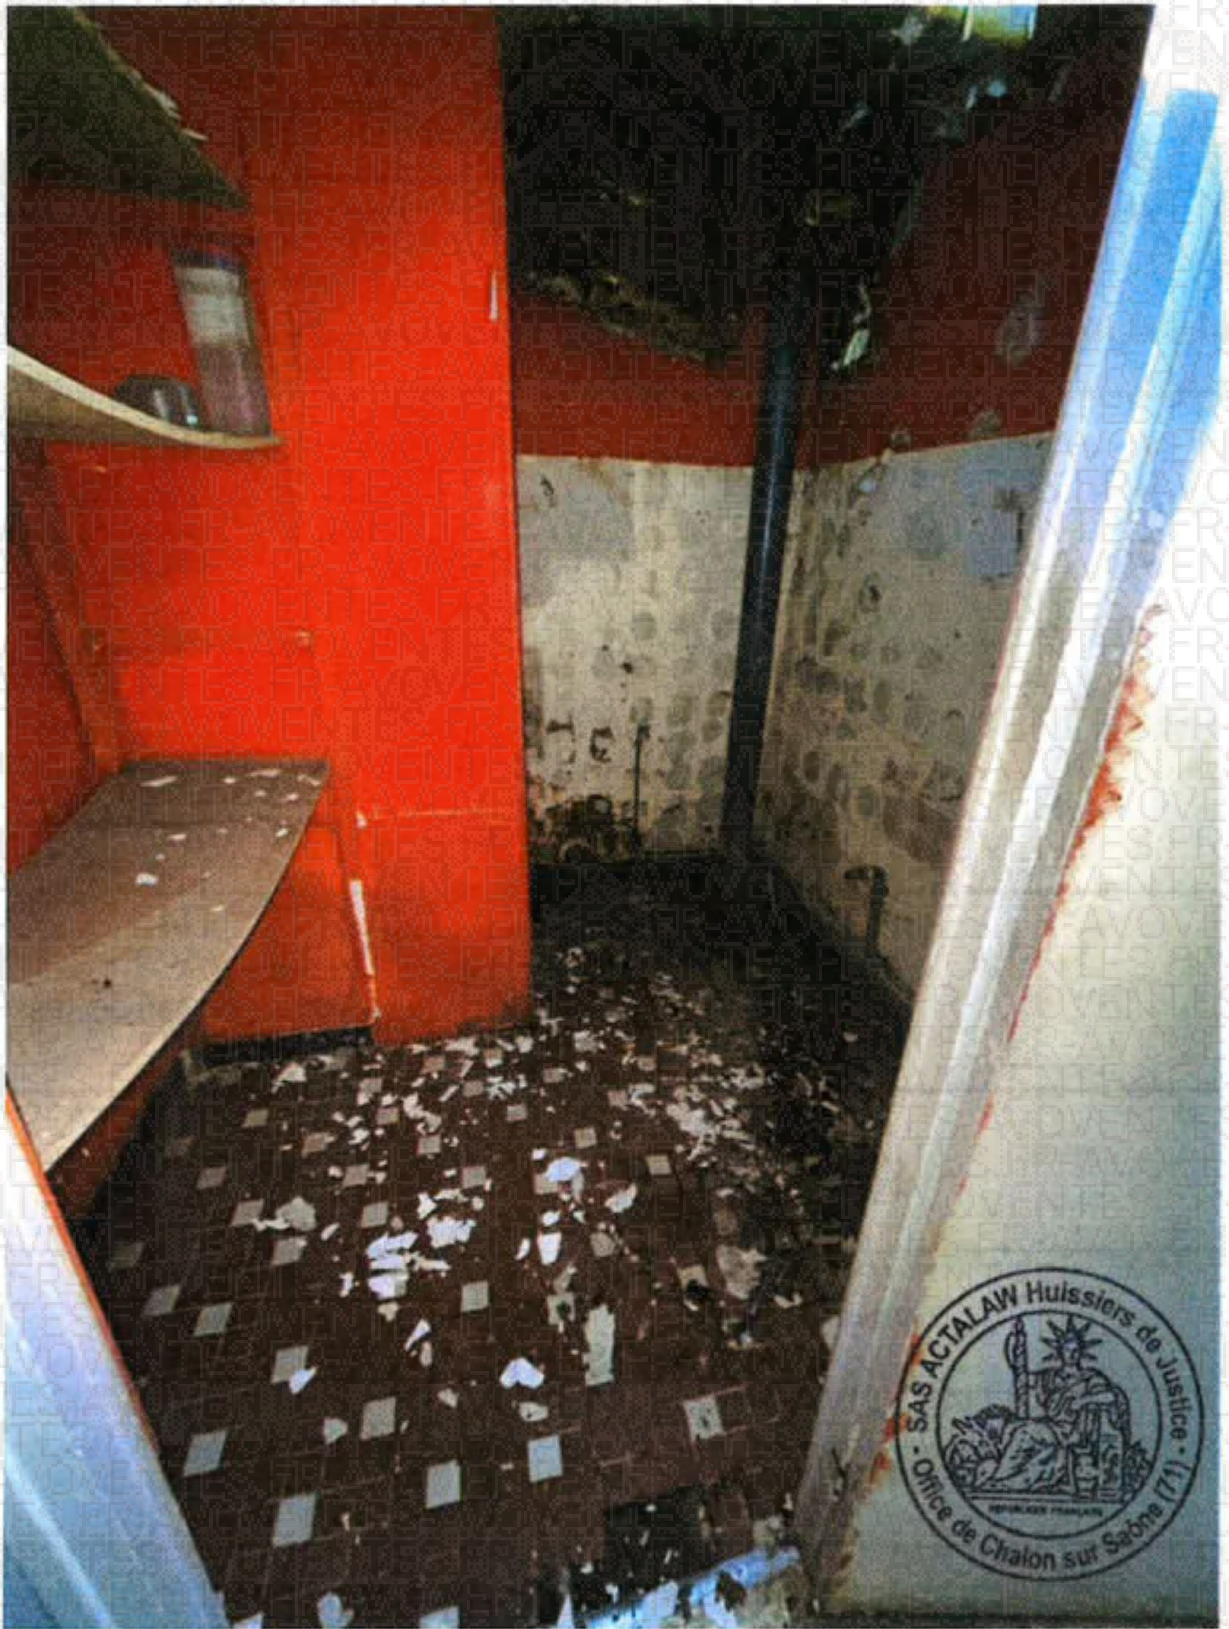
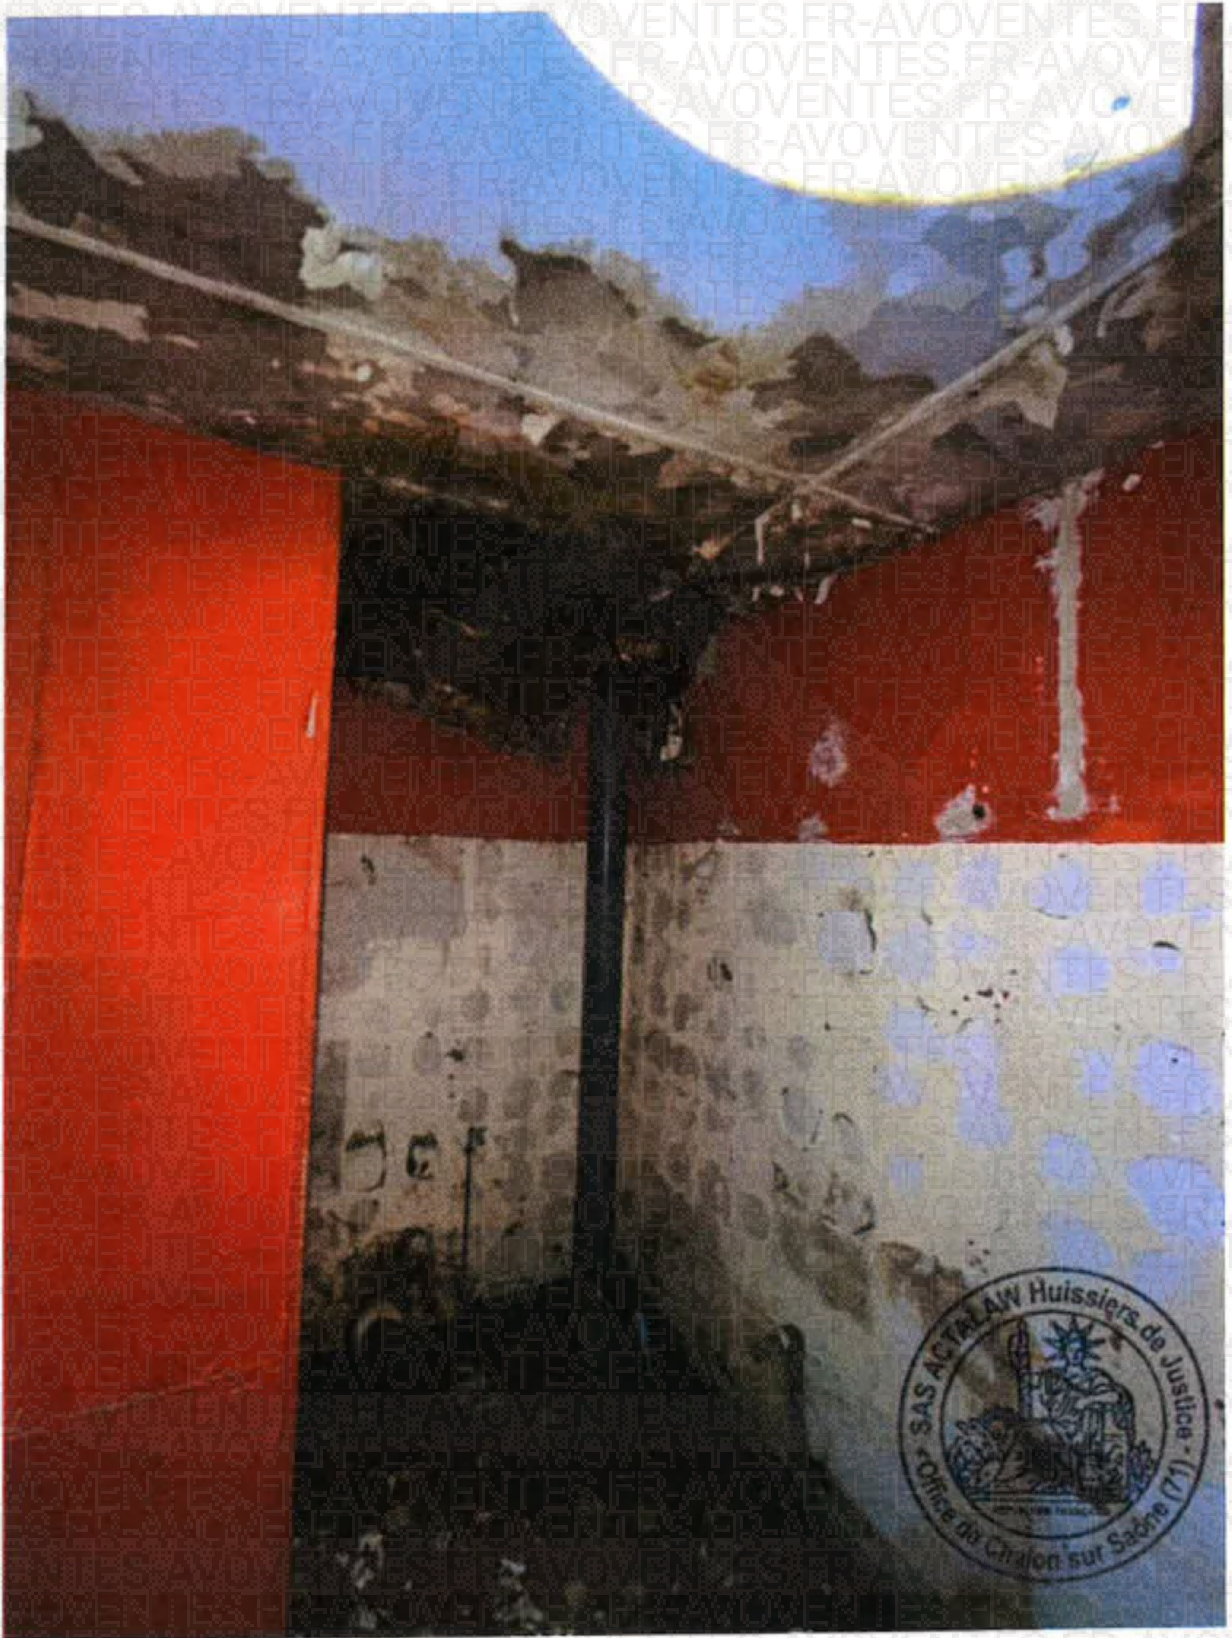
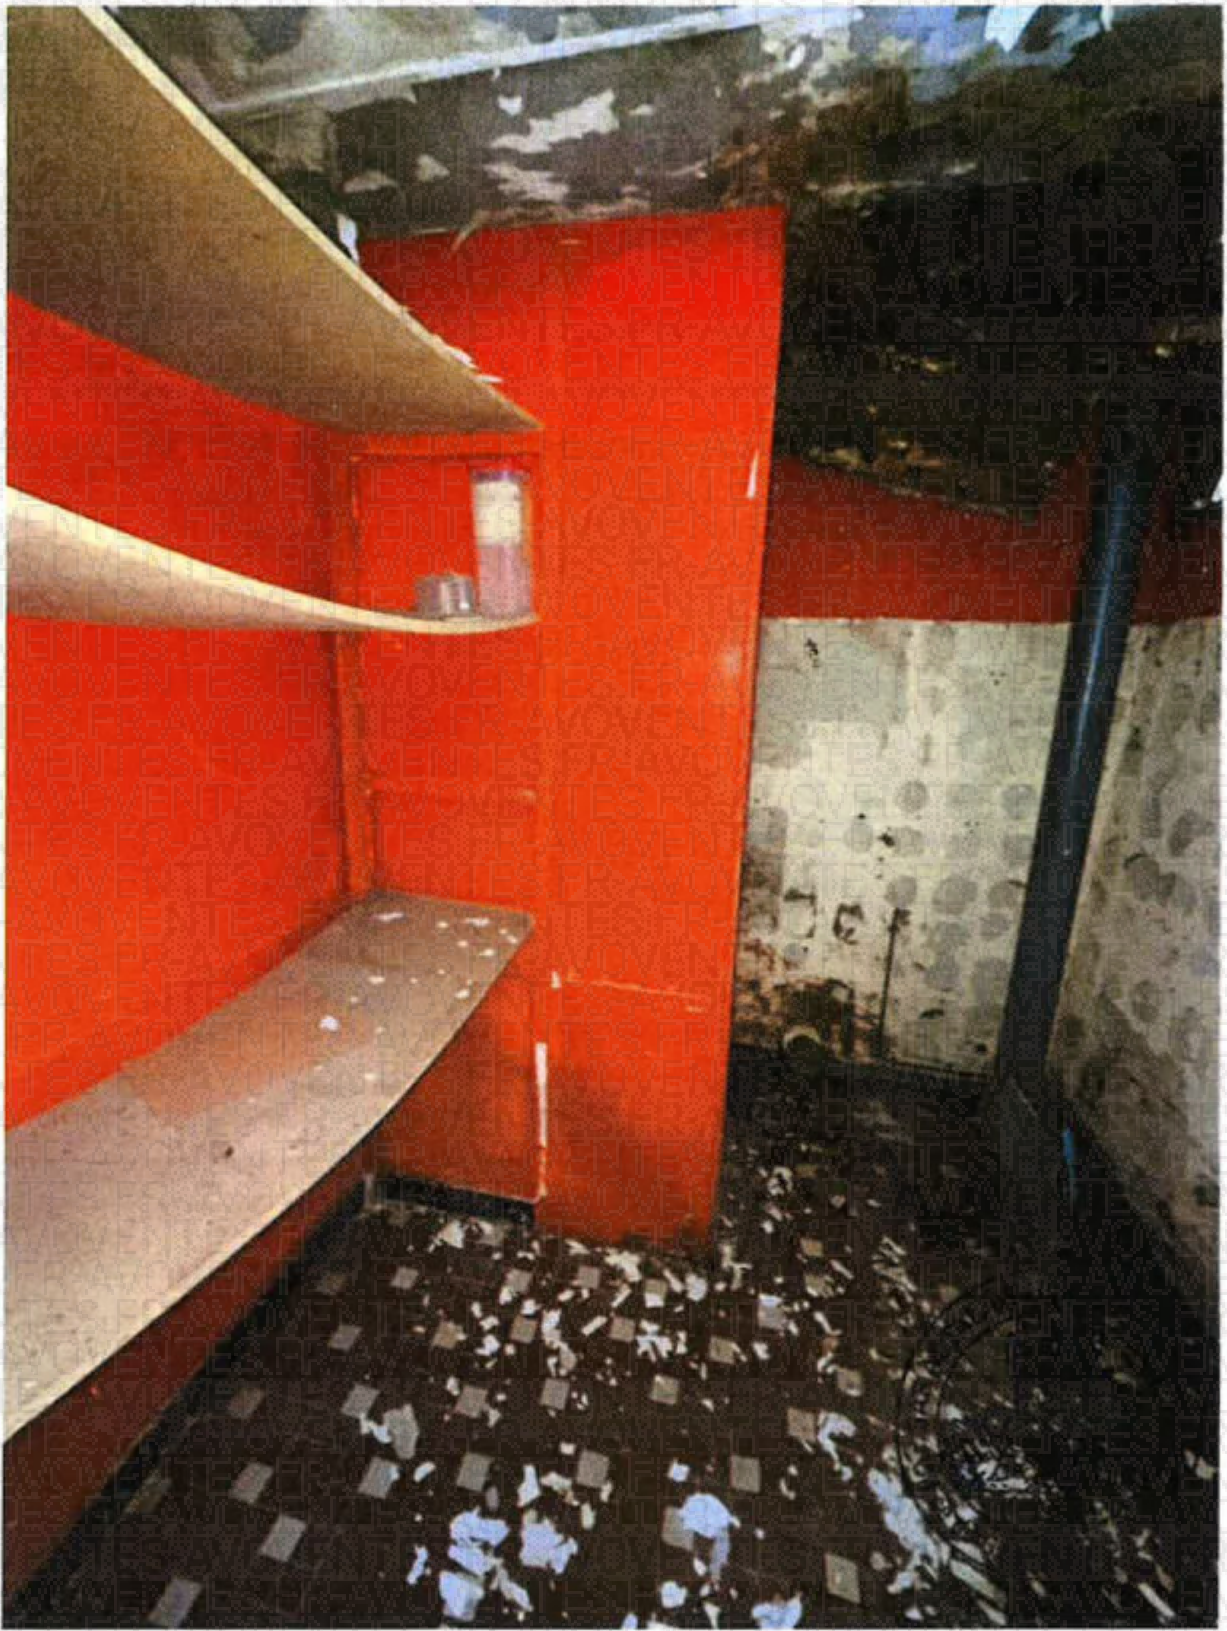
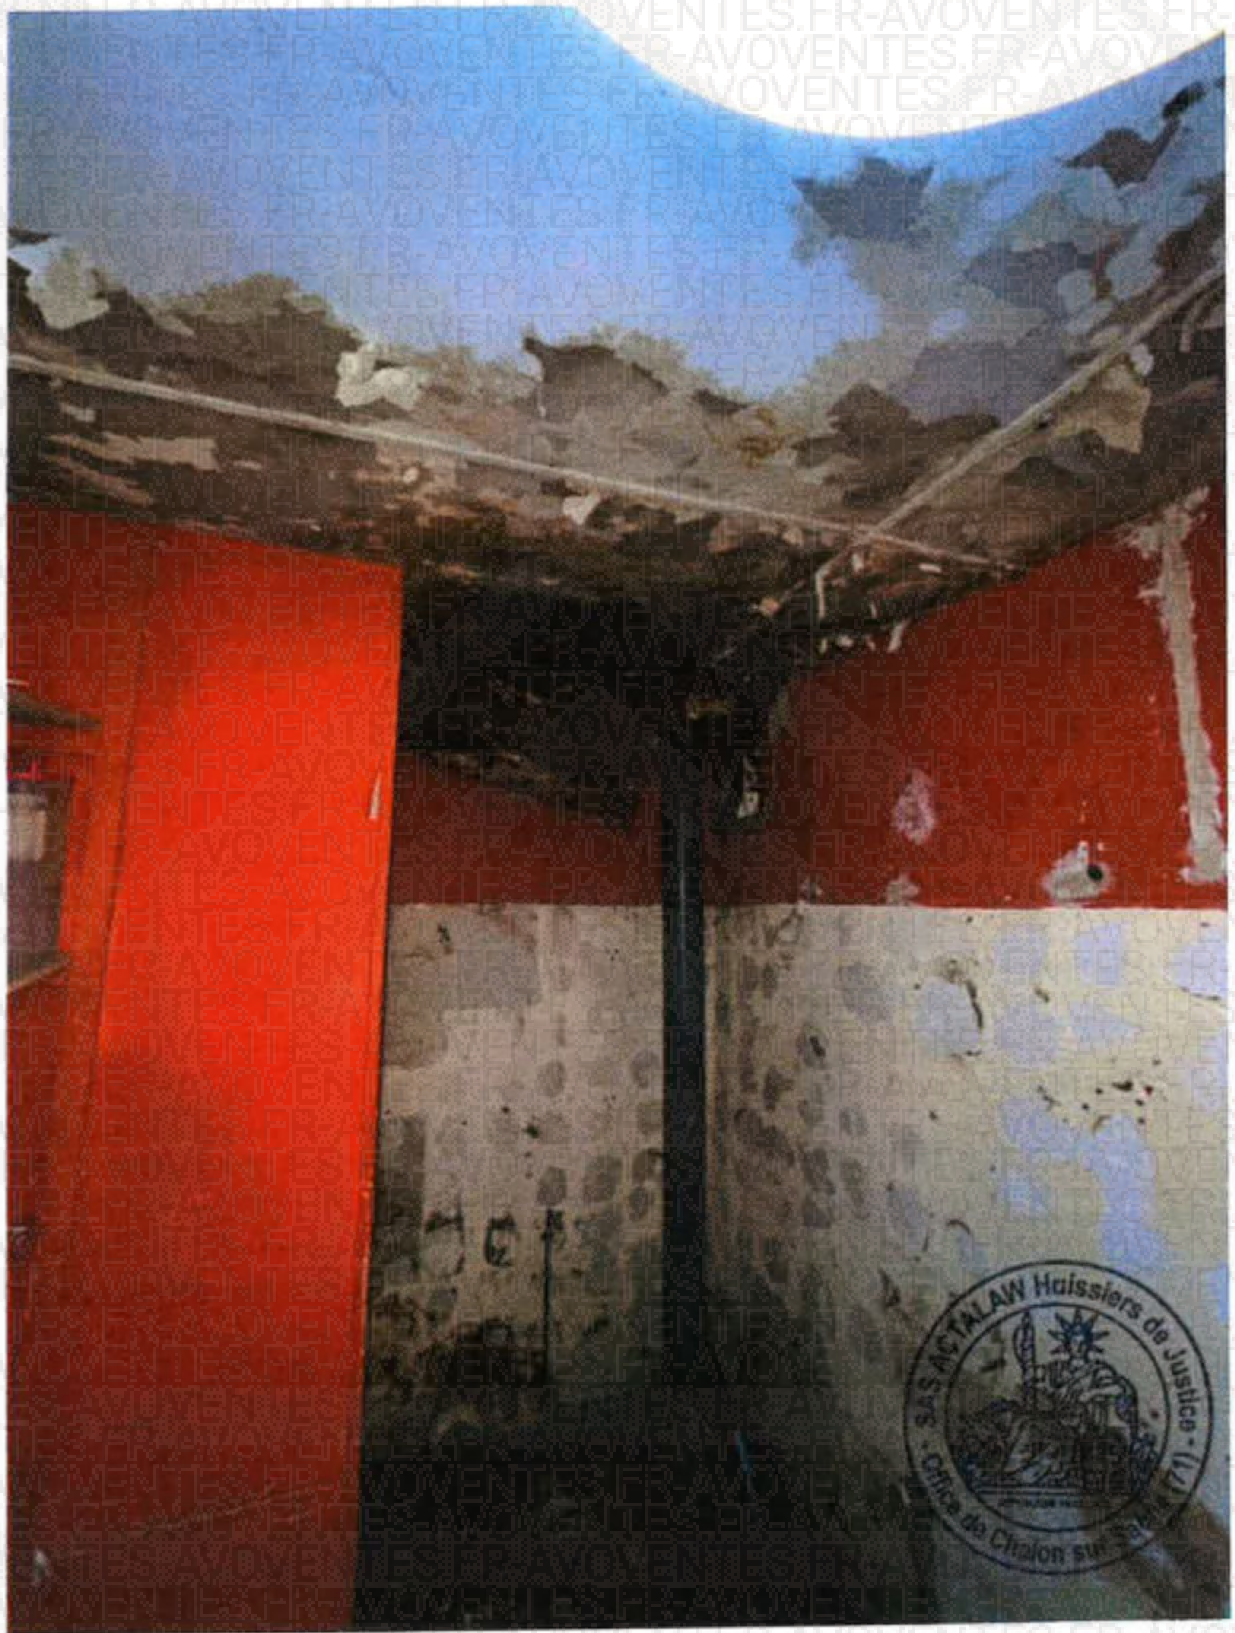
<p align="center">ANCIEN WC</p> <p align="center">Pièce accessible depuis le palier (donne sur la façade arrière)</p>
<p align="center">Porte</p>	<p align="center">Bois peint</p>
<p align="center">Sol</p>	<p align="center">Carrelage</p>
<p align="center">Murs</p>	<p align="center">Peinture</p>
<p align="center">Plafond</p>	<p align="center">Peinture</p>
<p align="center">Equipements présents dans la pièce</p>	<p align="center">- Etagères.</p>

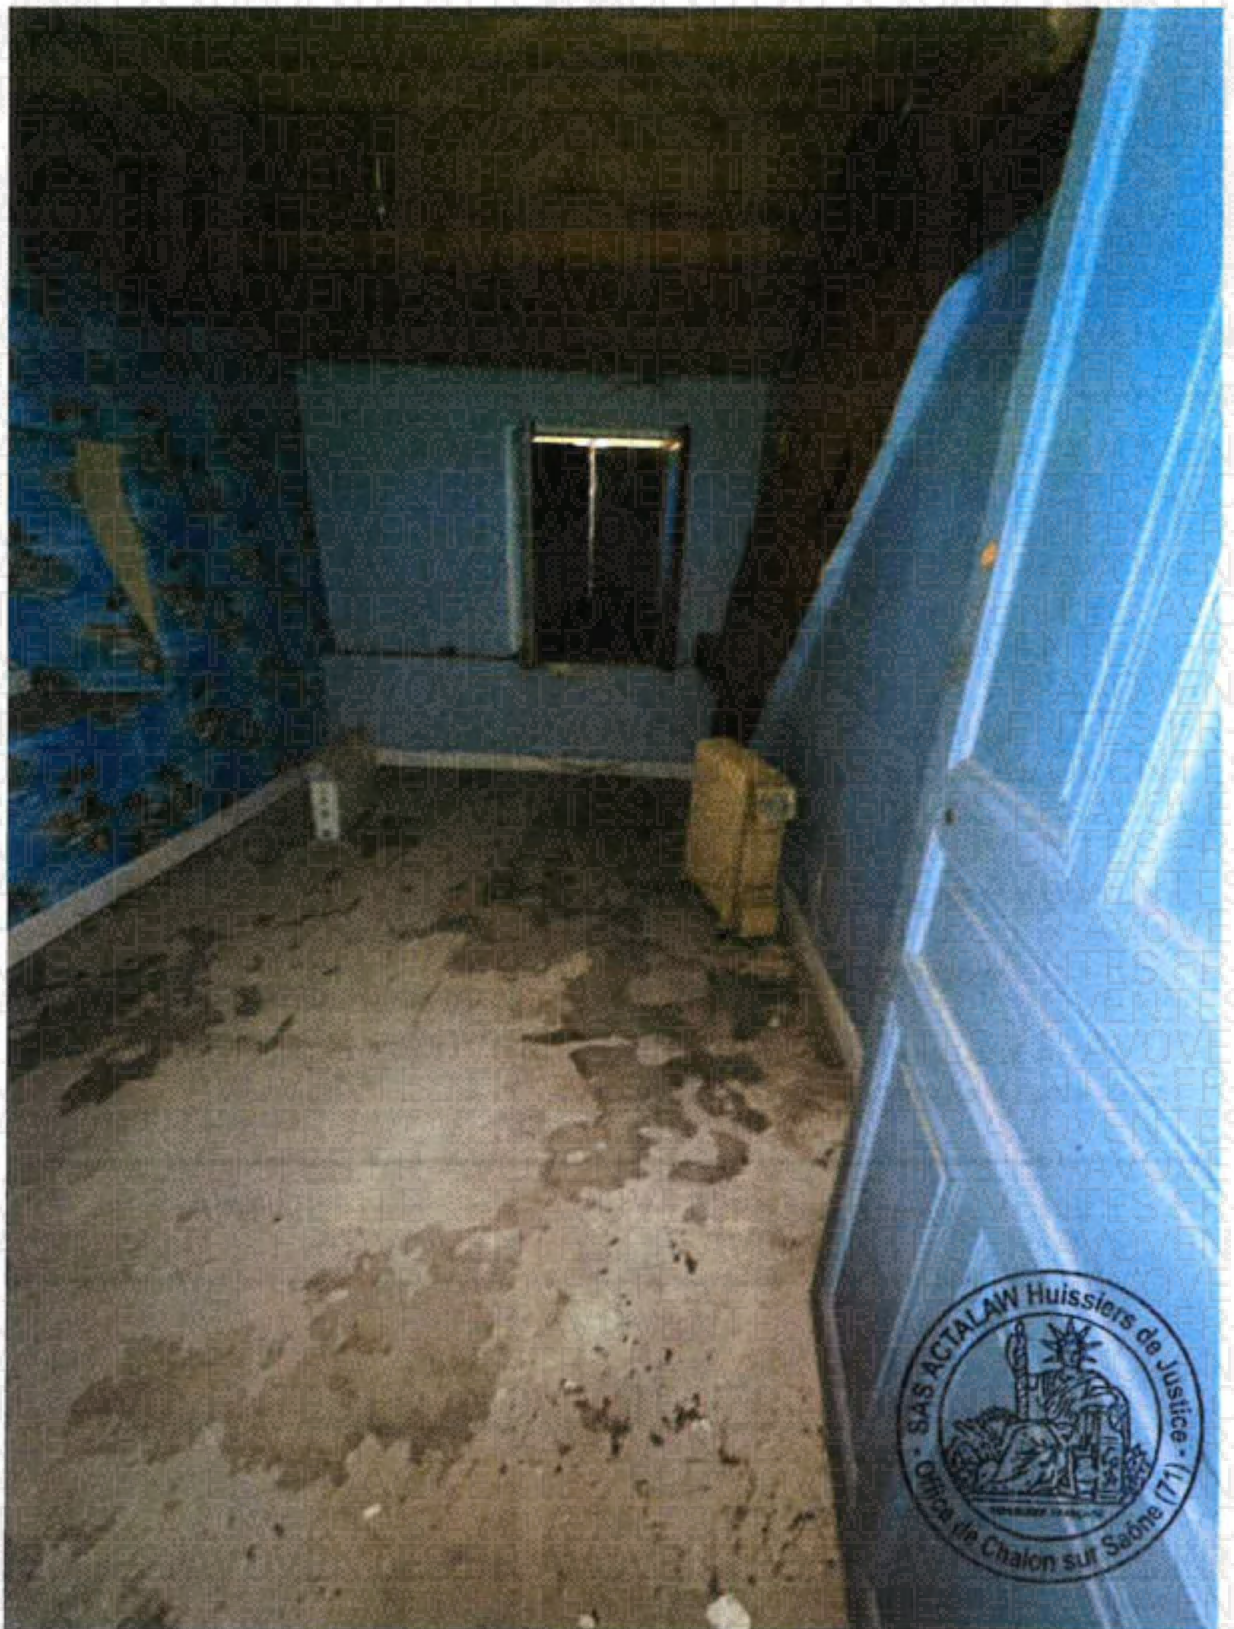
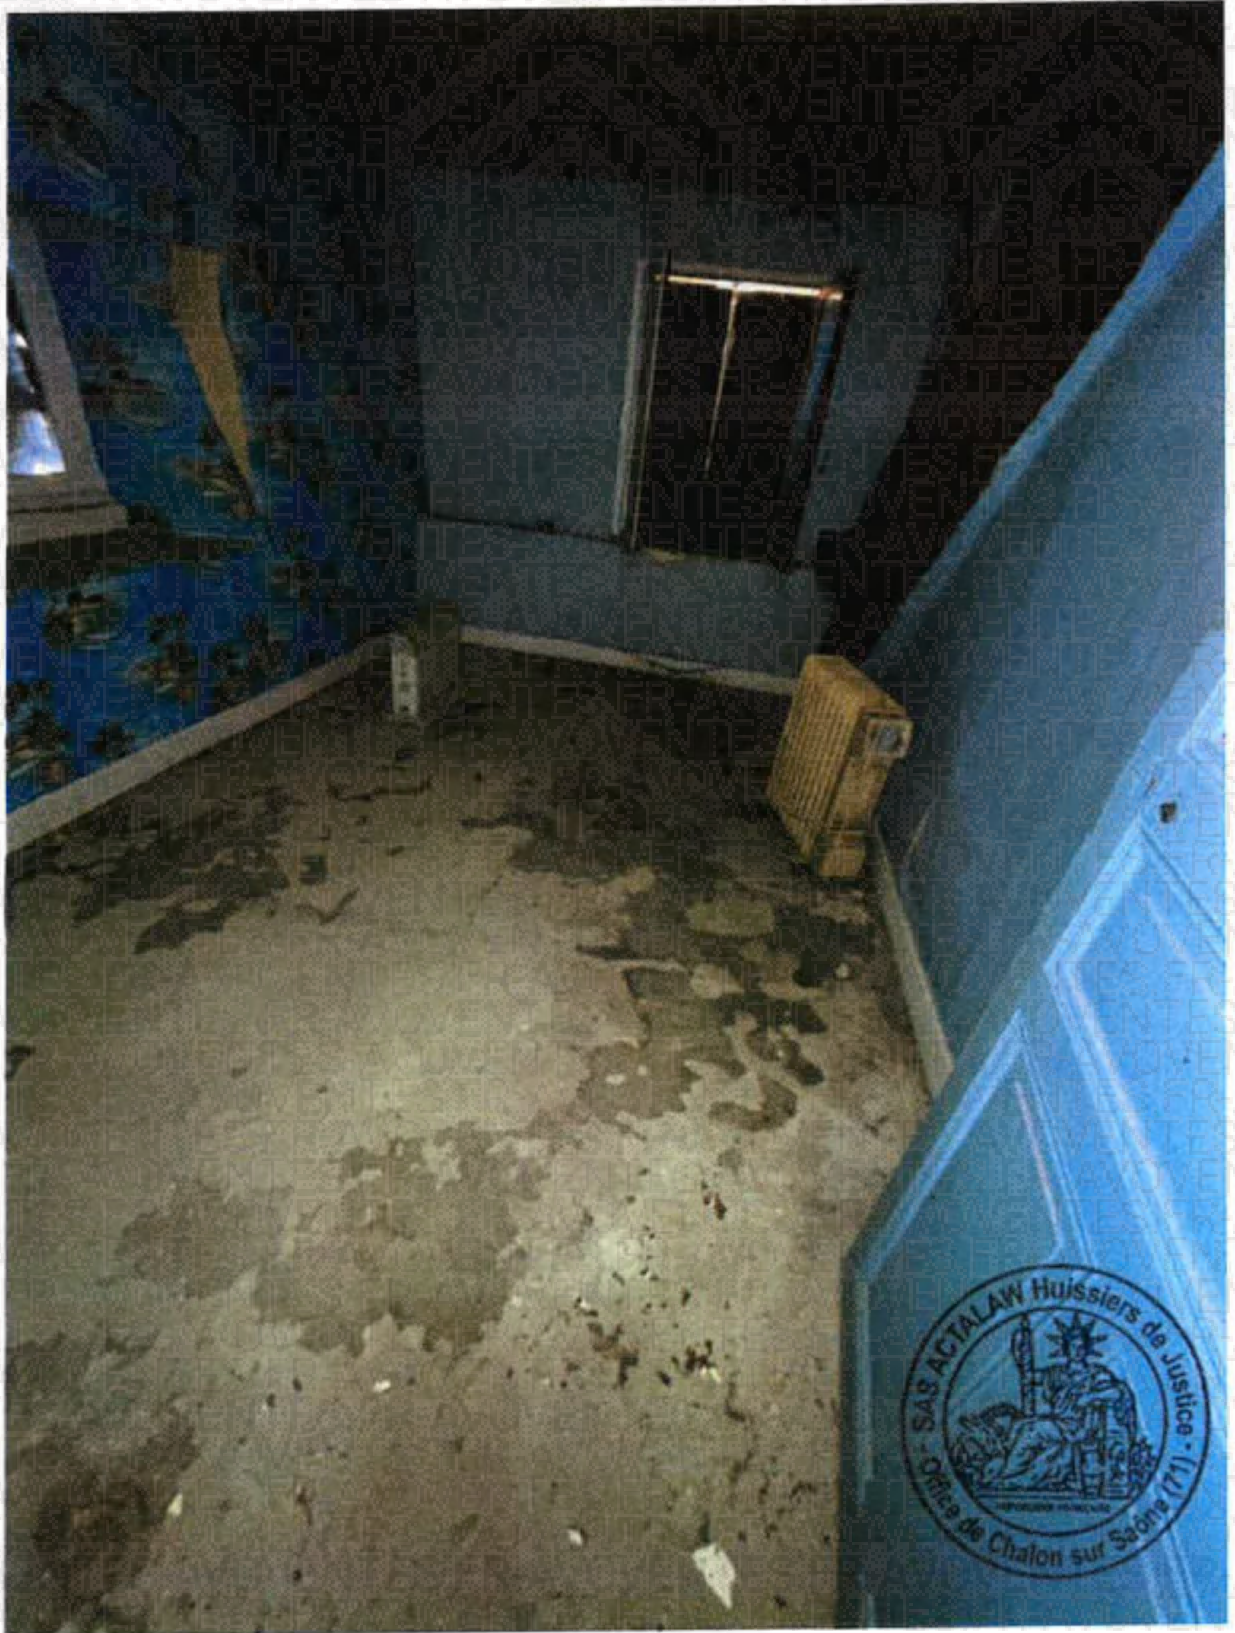
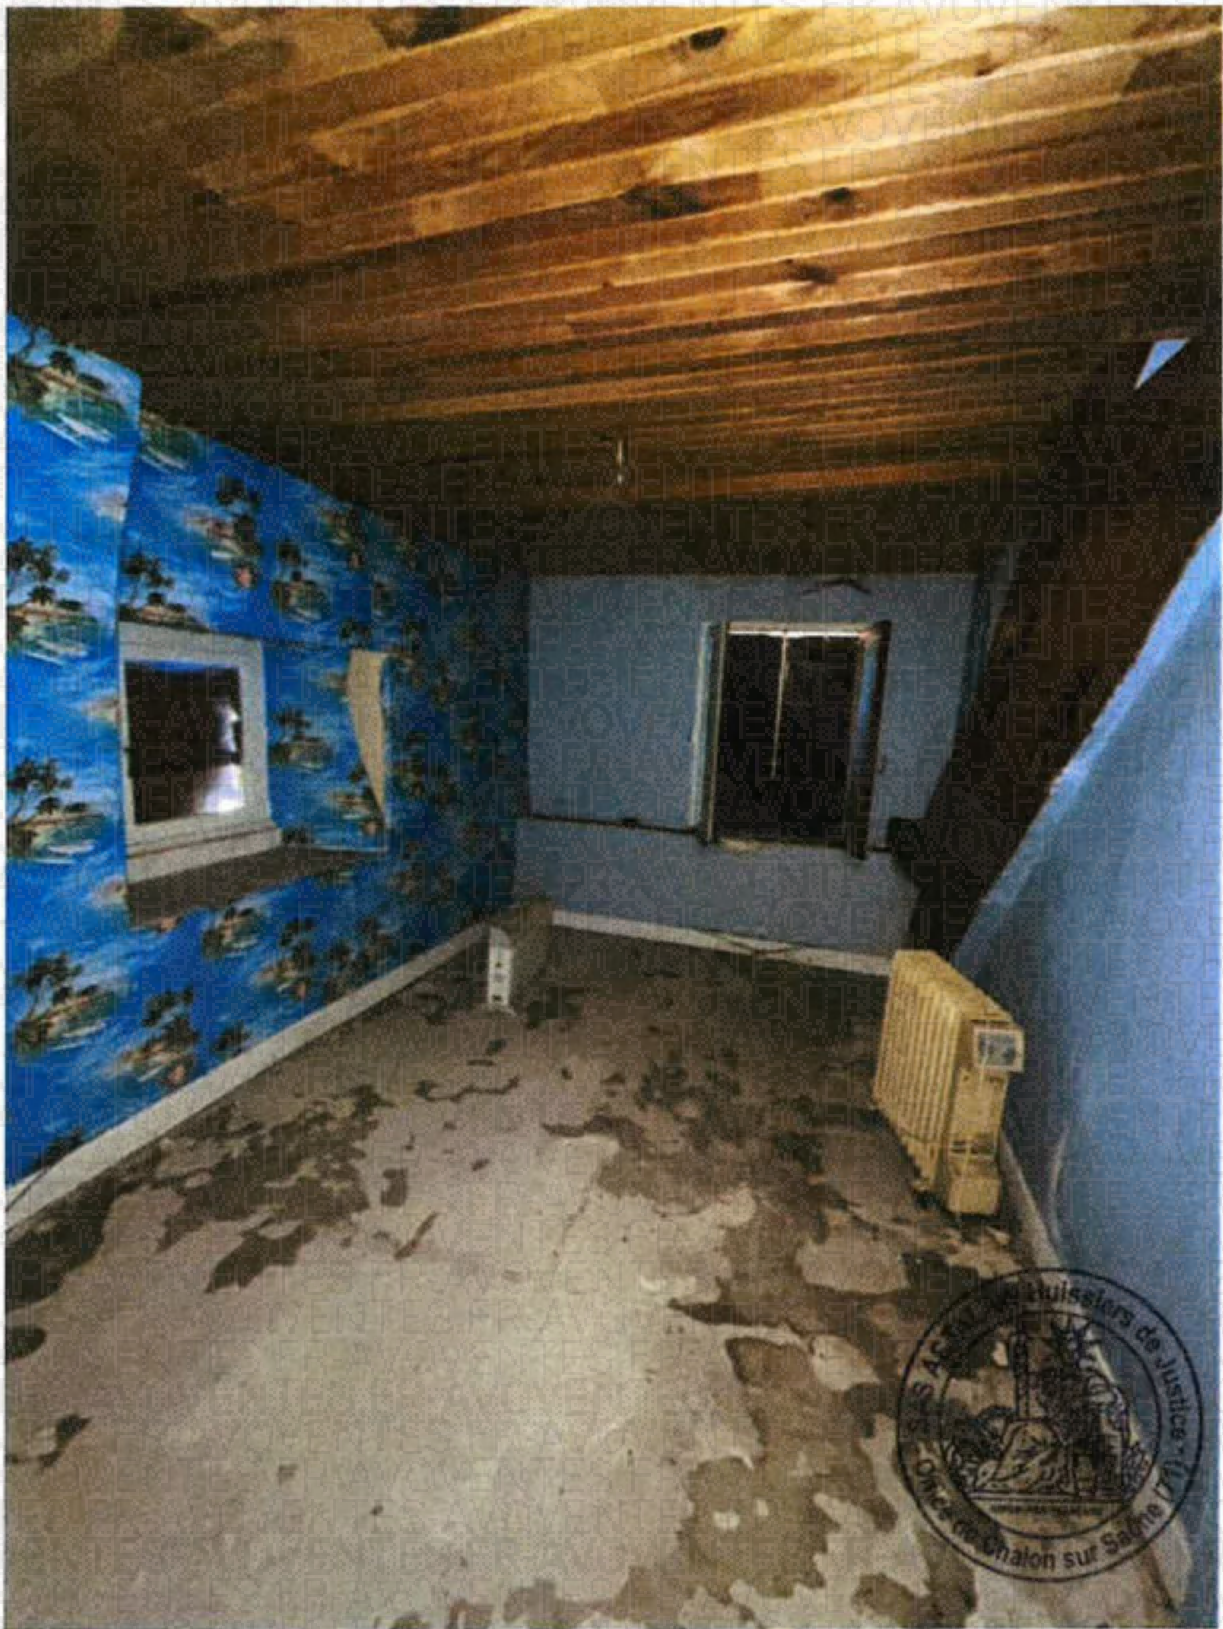
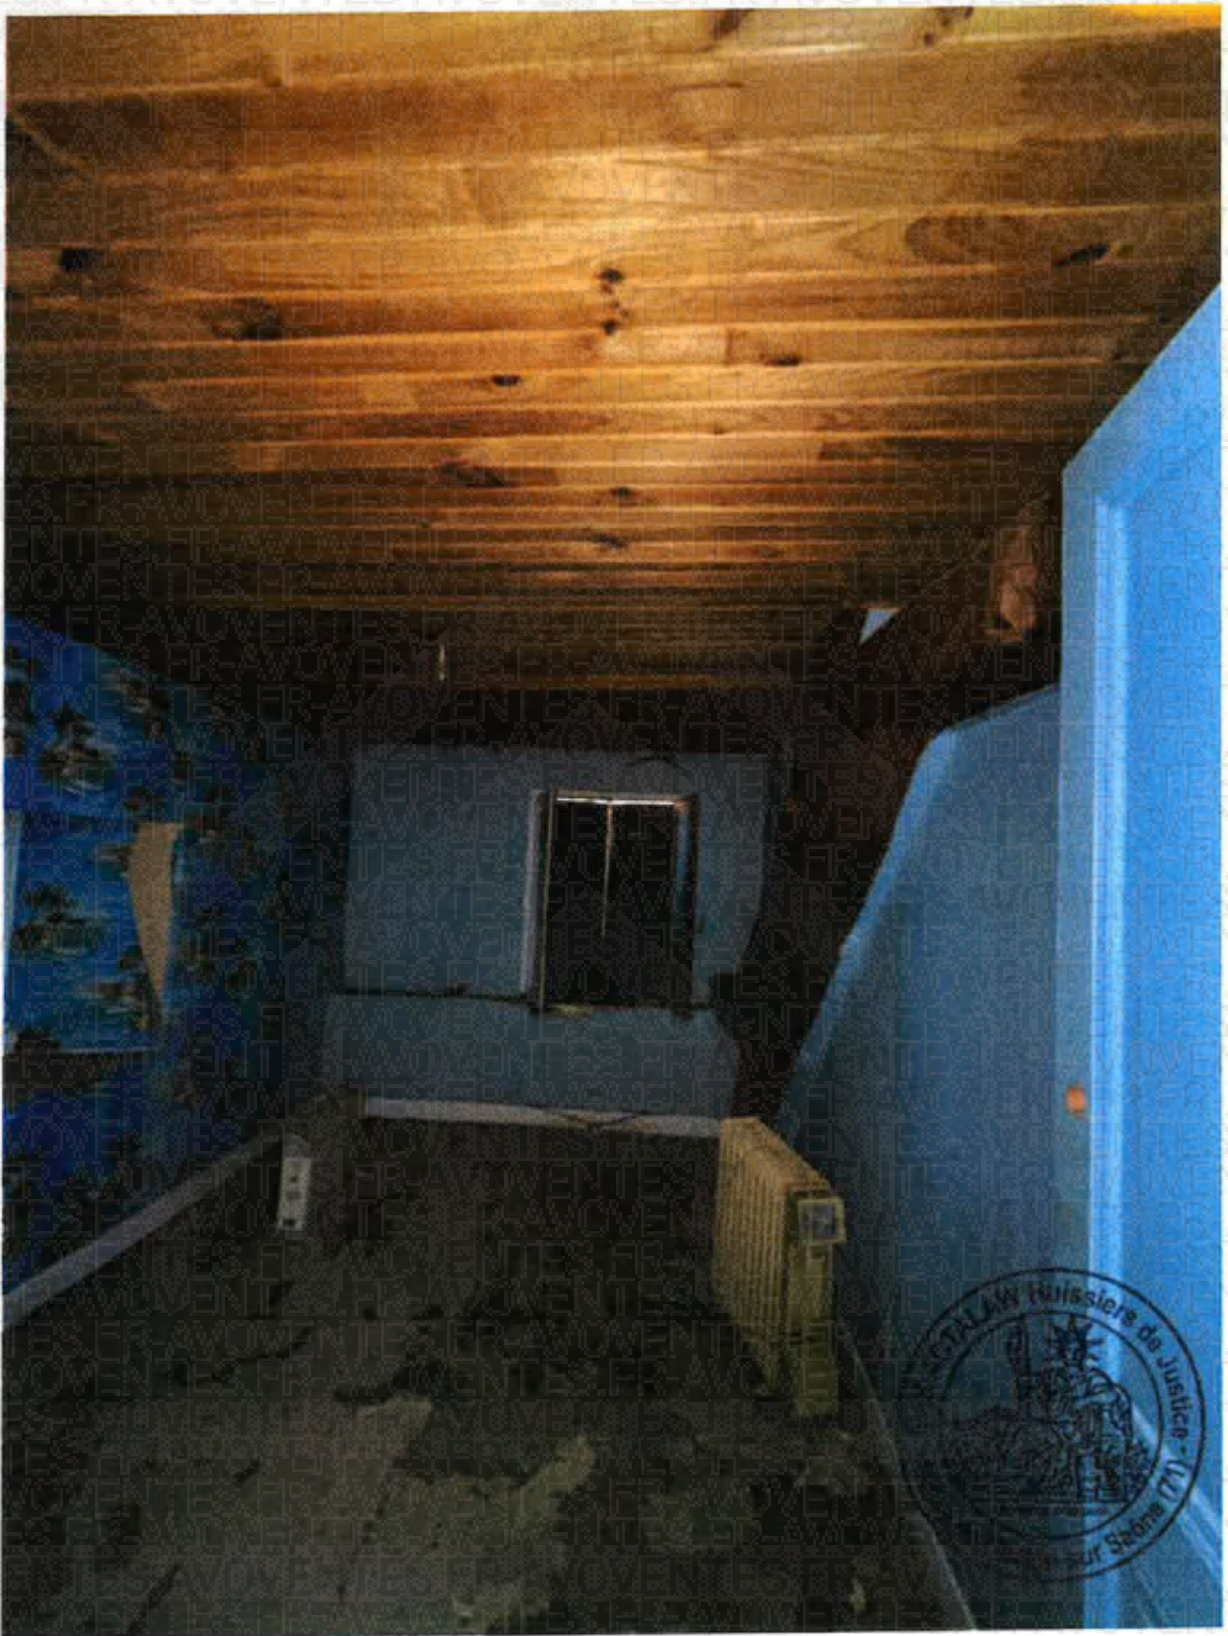
CHAMBRE N°4

Pièce accessible depuis le palier (donne sur la façade avant)

- Deux fenêtres encadrement bois avec simple vitrage. Volets extérieurs en bois.
- Un radiateur électrique mobile.
- Eclairage en plafond, prises et interrupteur.
