PROCES VERBAL DE DESCRIPTION

L'AN DEUX MILLE VINGT CINQ ET LE DEUX OCTOBRE

Sur la commune de VITTEAUX (21350), 9, place du Rocher, une maison d'habitation cadastrée AC n°205 pour une contenance de 91 centiares.

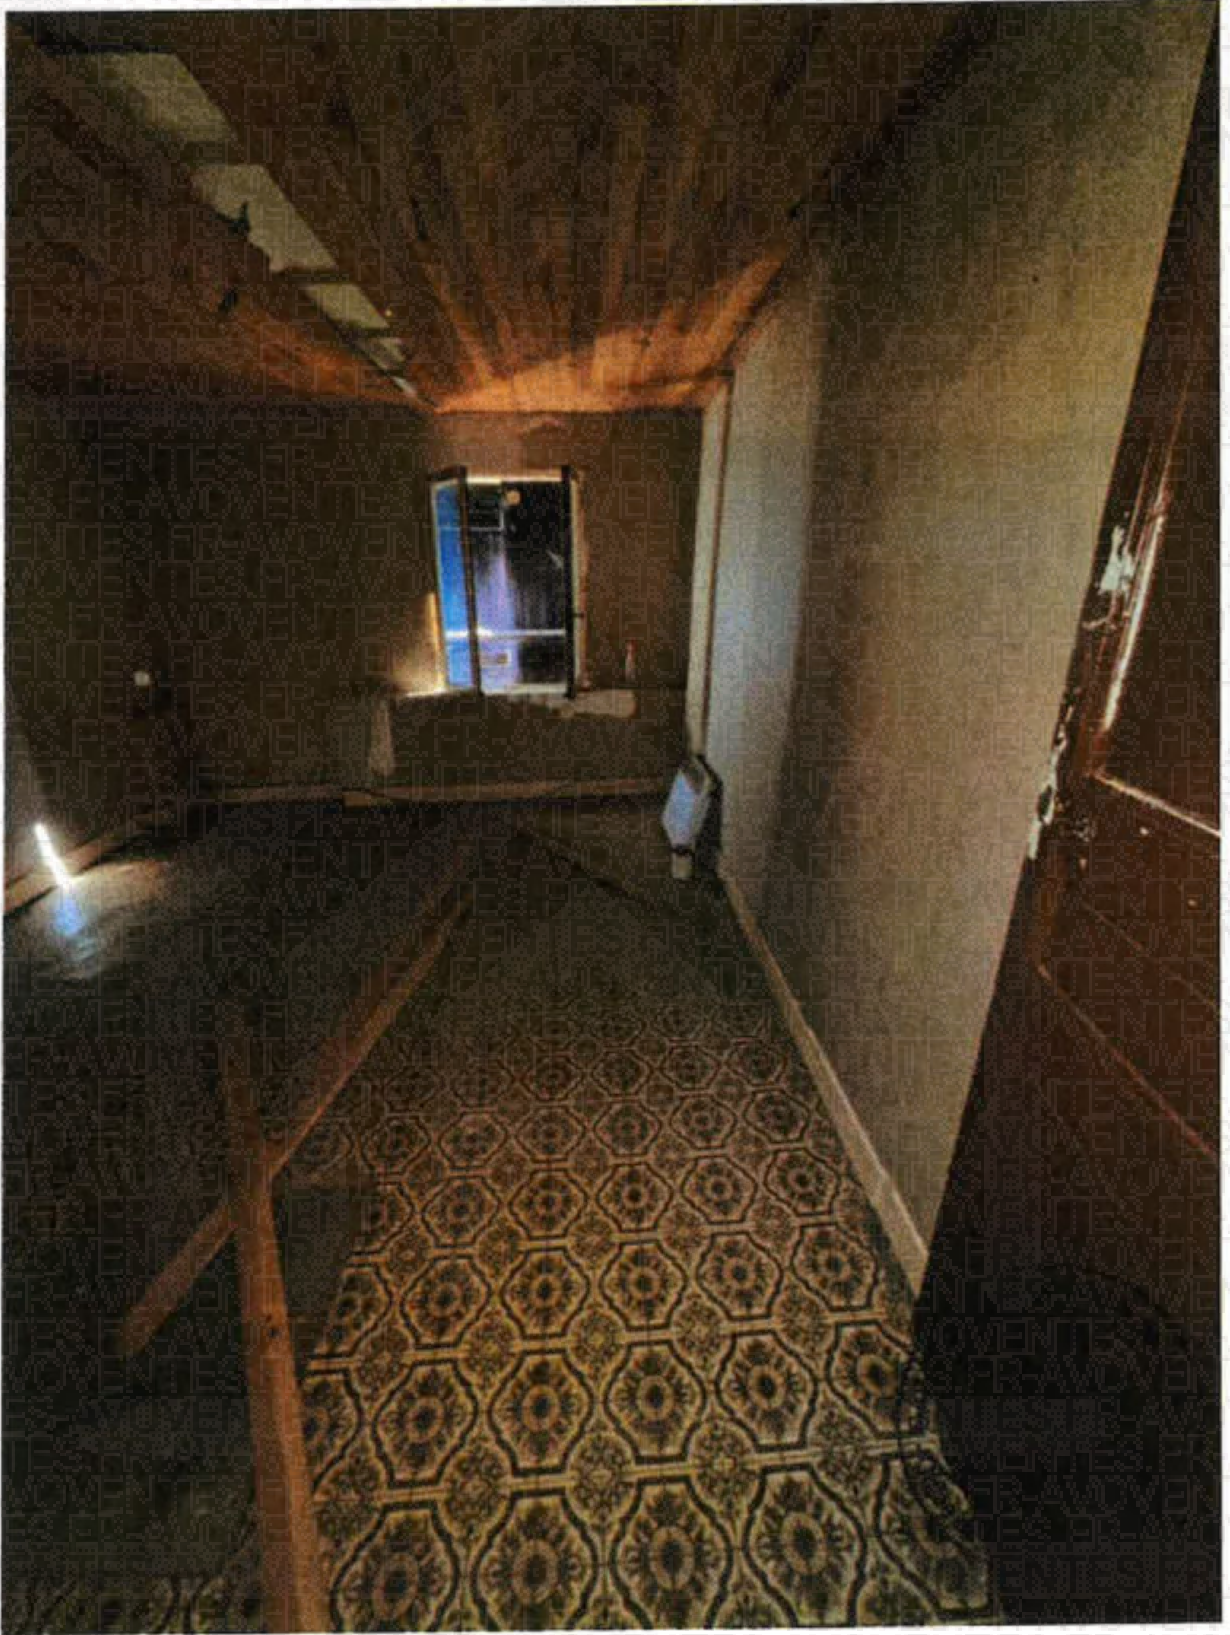
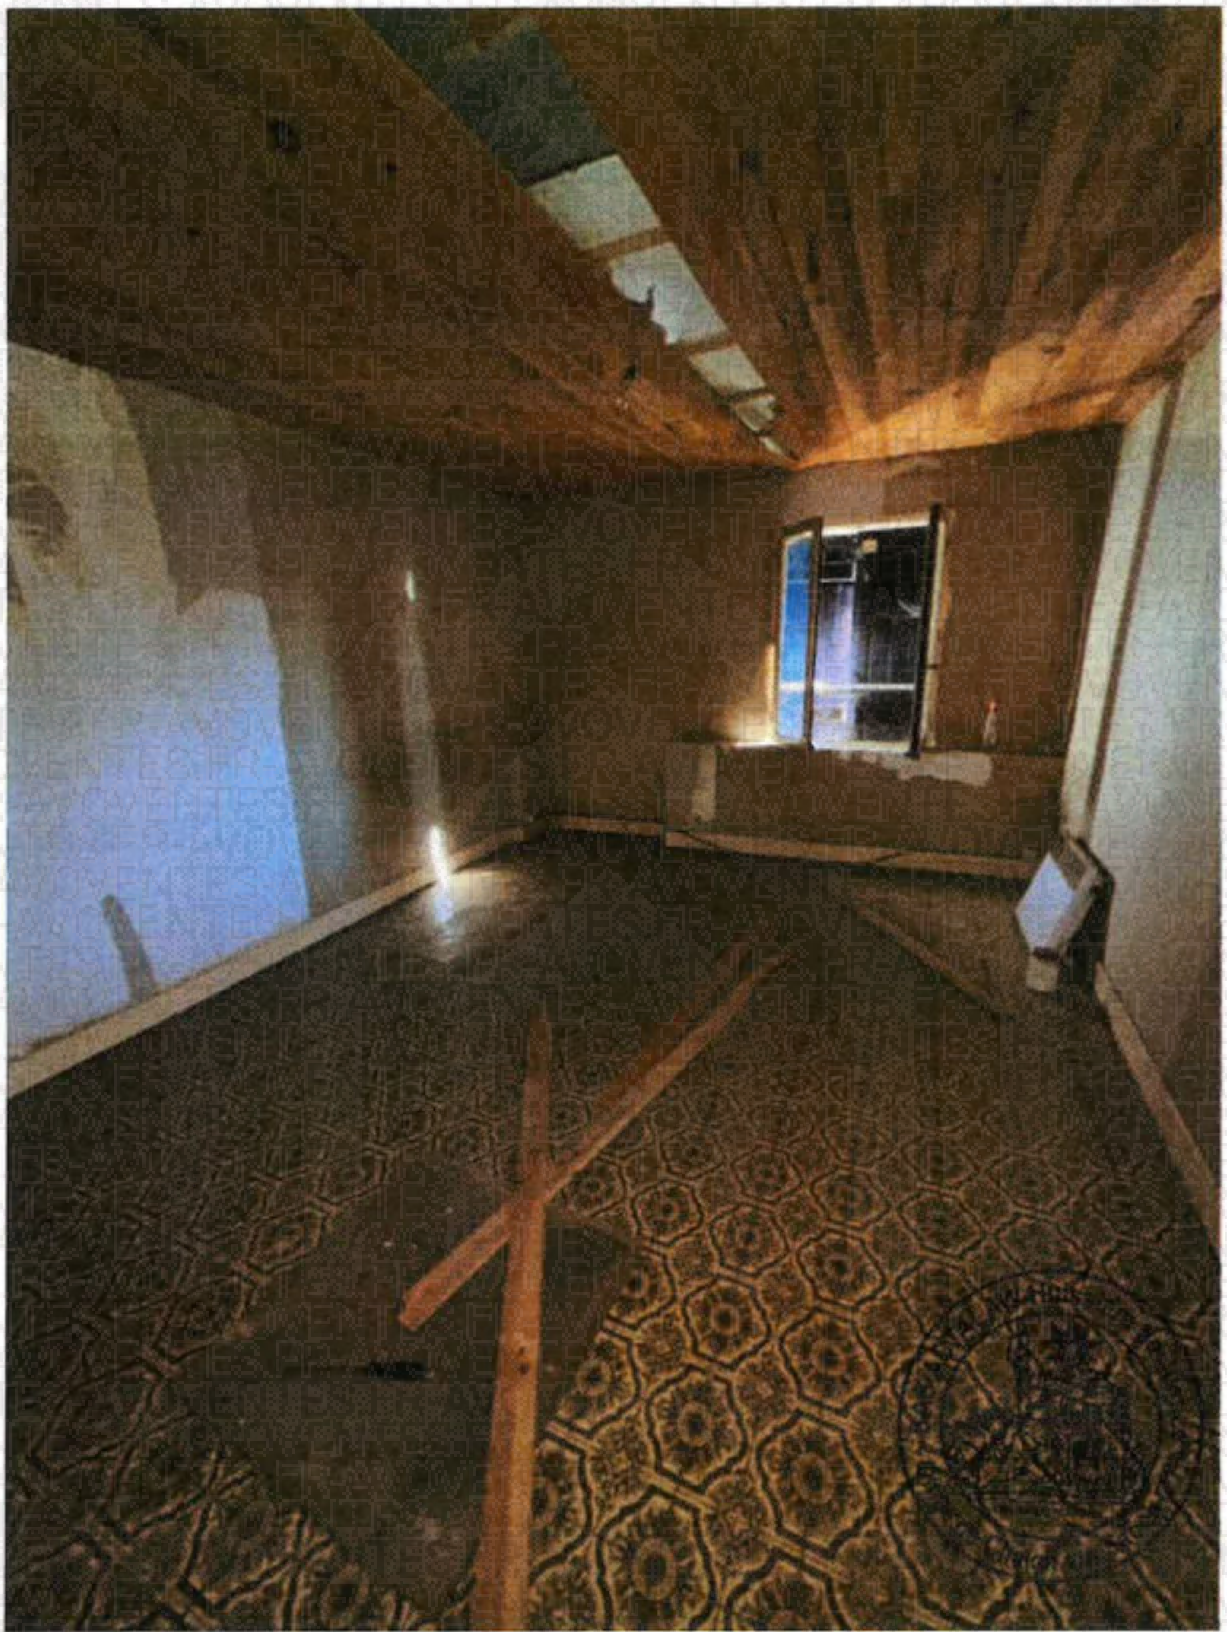
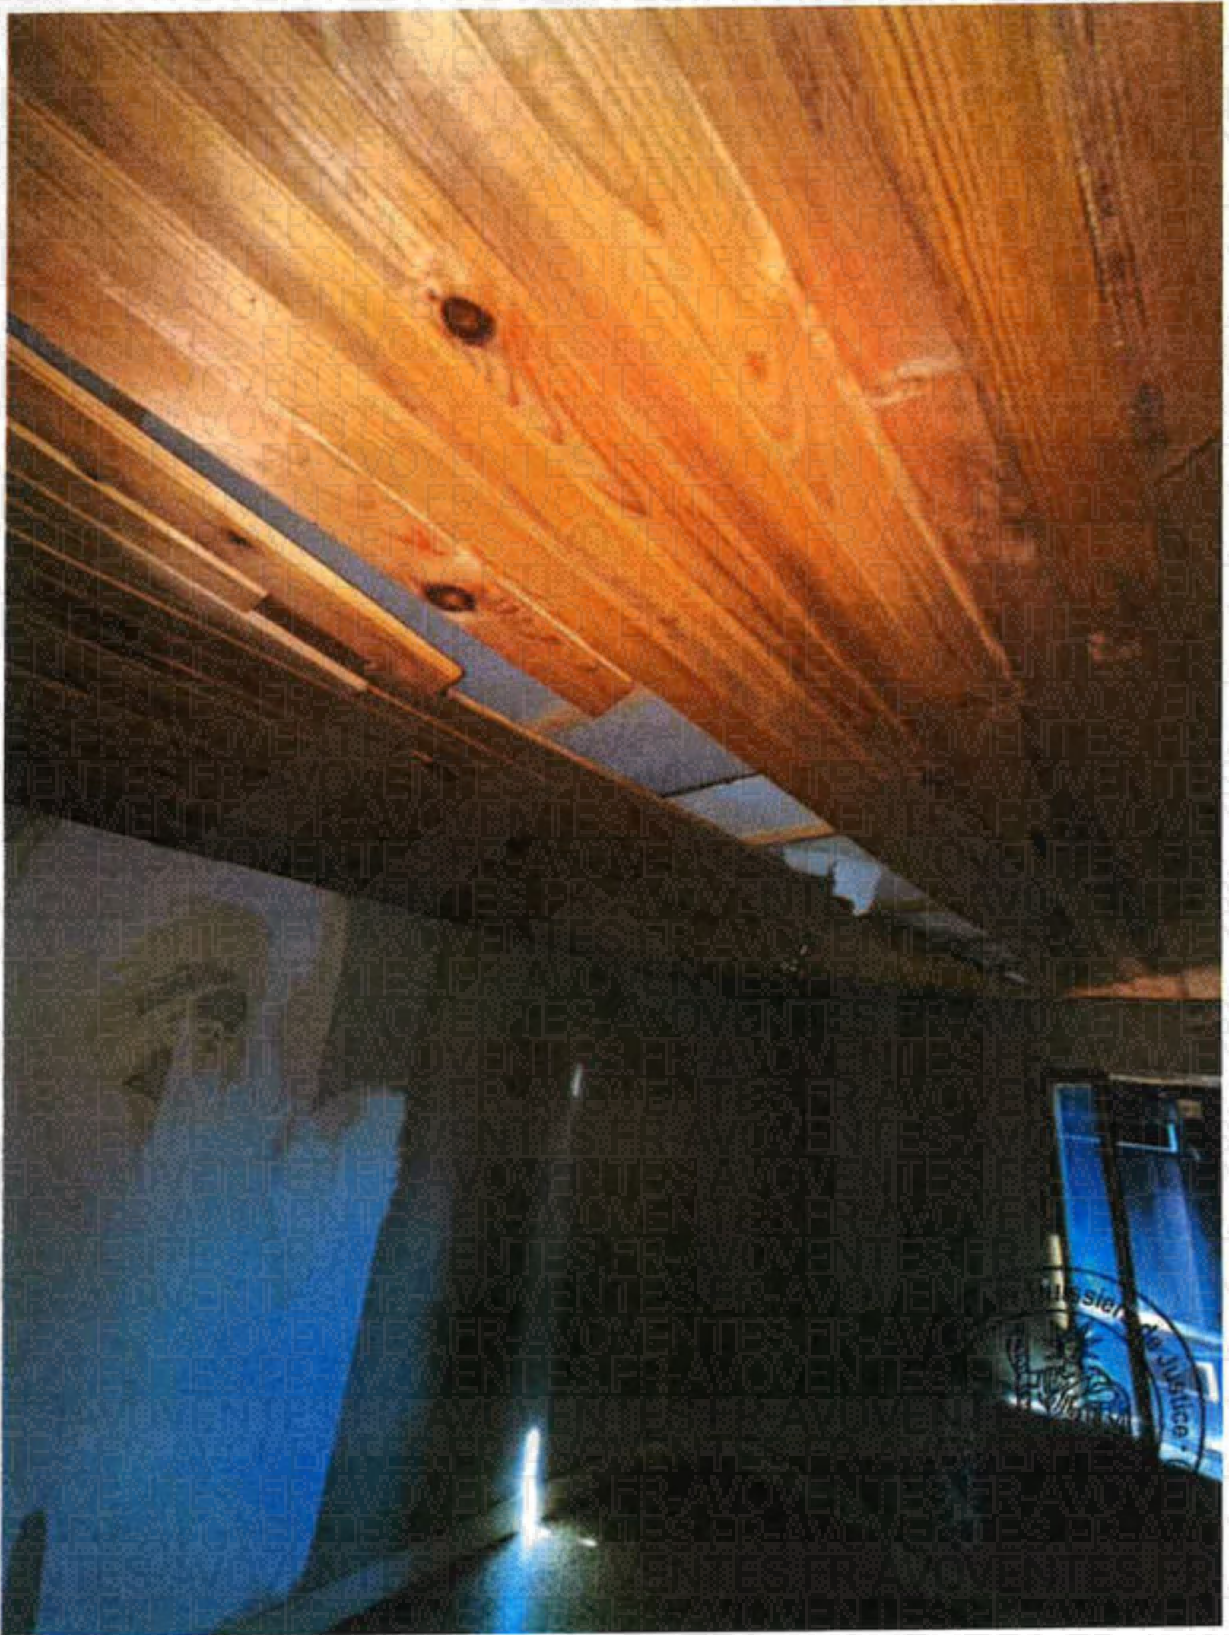
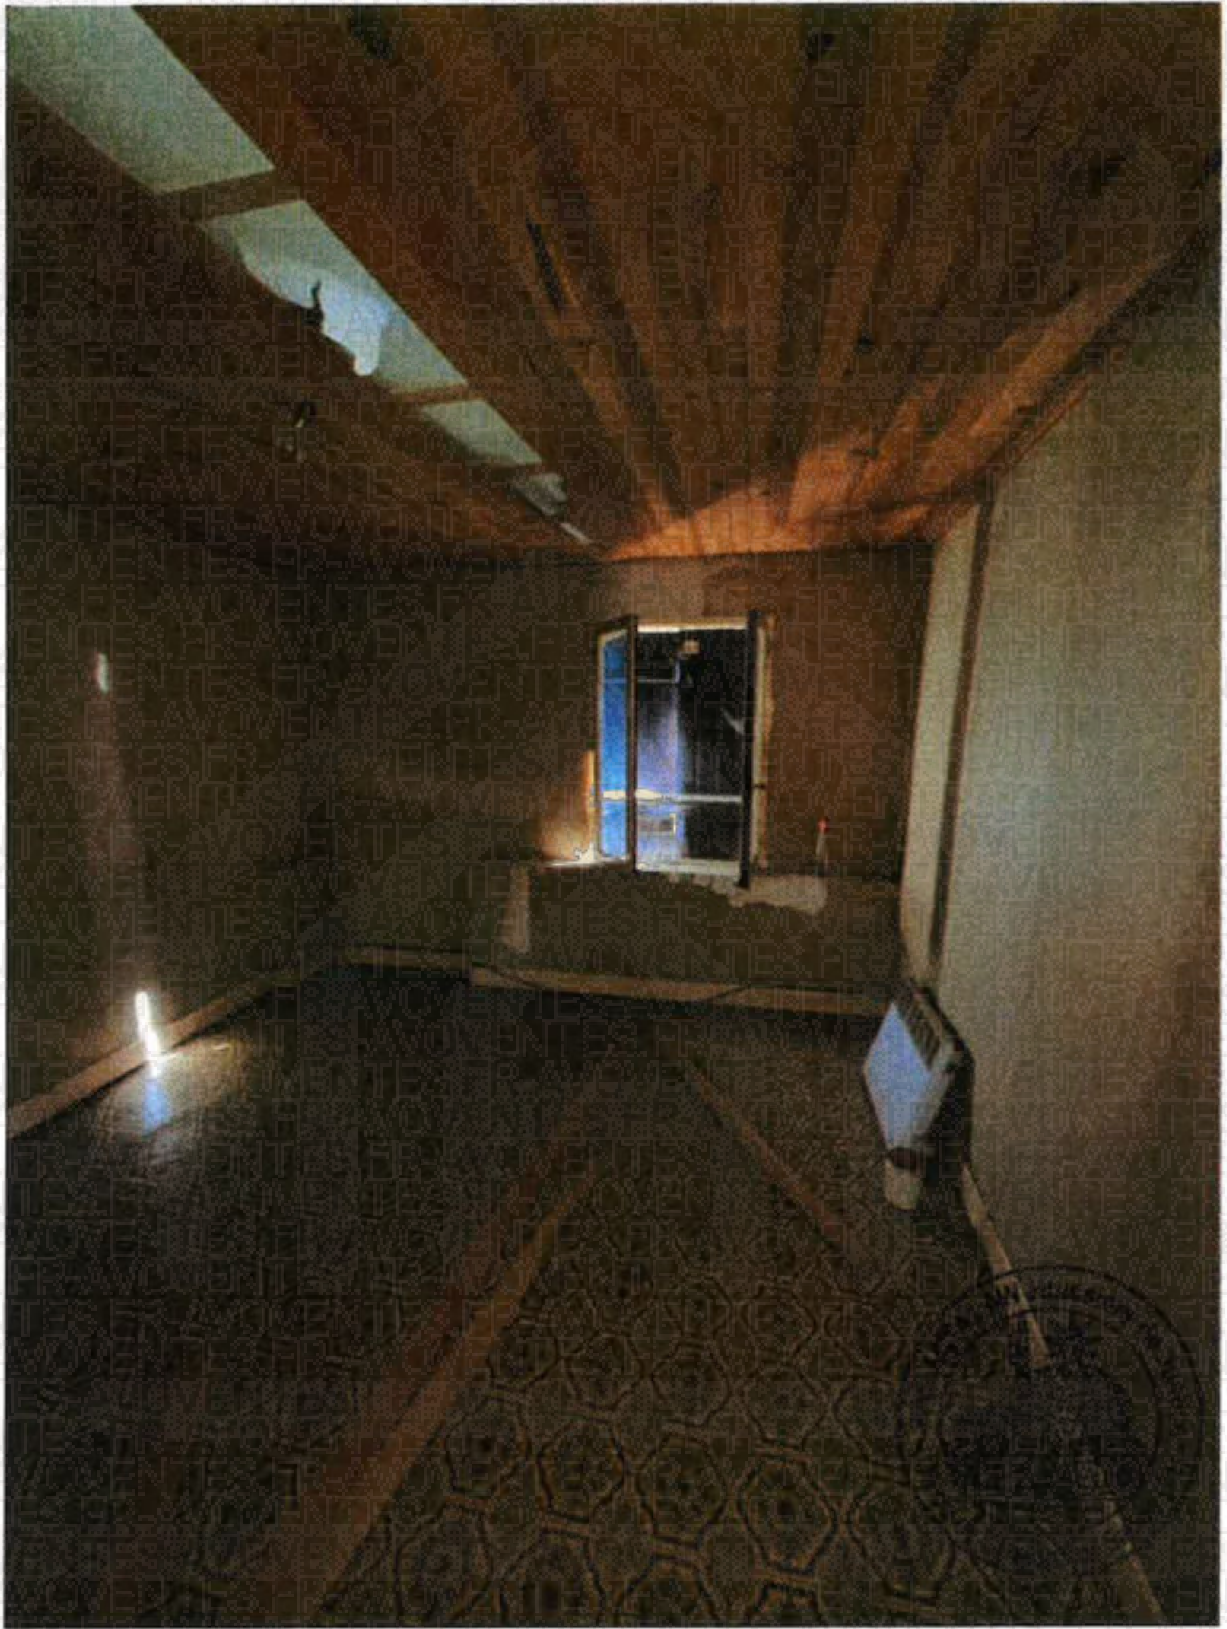
<p align="center">CHAMBRE N°5</p> <p align="center">Pièce accessible depuis le palier (donne sur la façade avant)</p>
<p align="center">Porte</p>	<p align="center">Bois peint</p>
<p align="center">Sol</p>	<p align="center">Plastique</p>
<p align="center">Murs</p>	<p align="center">Papiers peints</p>
<p align="center">Plafond</p>	<p align="center">Lambris en bois</p>
<p align="center">Equipements présents dans la pièce</p>	<ul style="list-style-type: none"> - Une fenêtre encadrement bois avec simple vitrage. Volet extérieur en bois. - Un radiateur électrique (non fixé au mur). - Eclairage en plafond, prises et interrupteur.

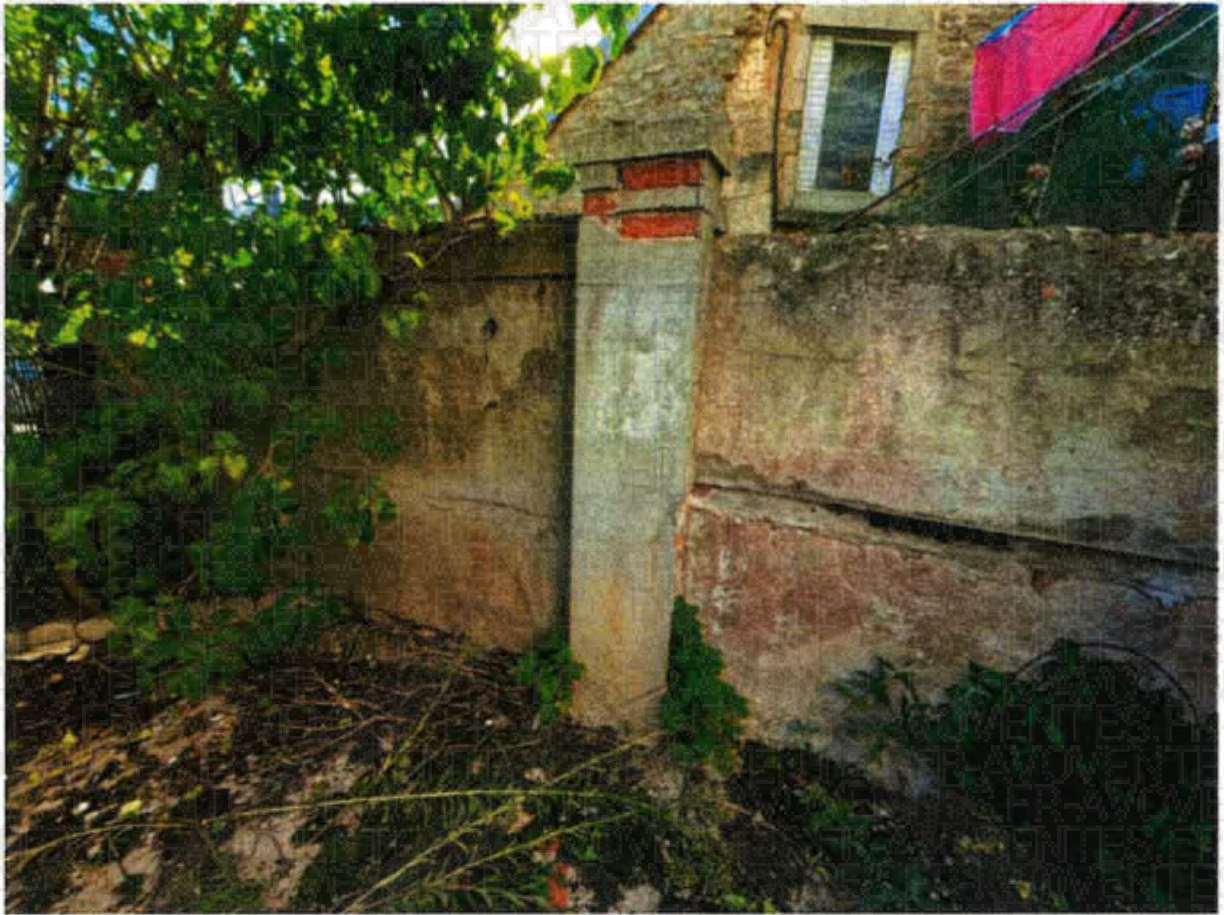
AMÉNAGEMENTS EXTÉRIEURS DU BIEN IMMOBILIER SAISI

L'ensemble est non entretenu, envahi par une dense végétation parasitaire.

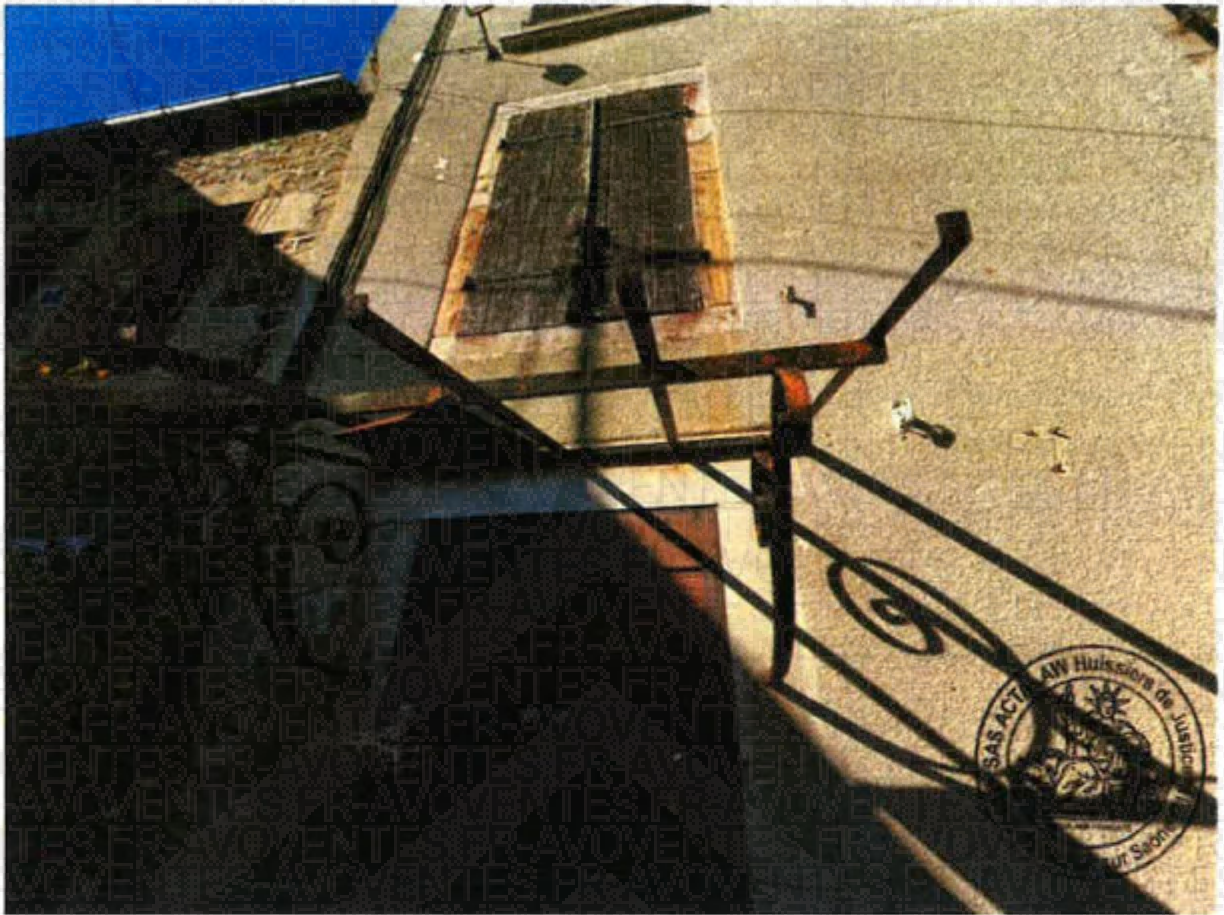
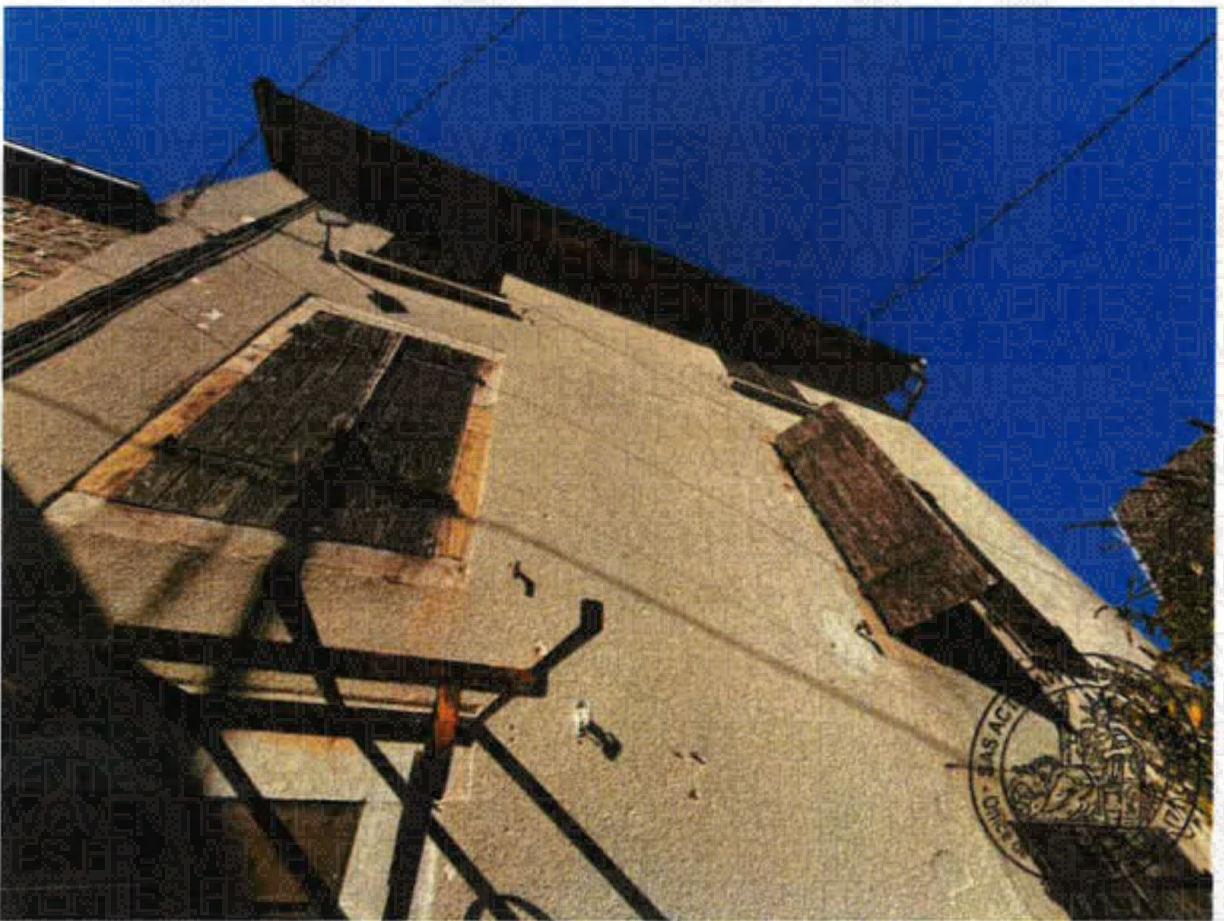
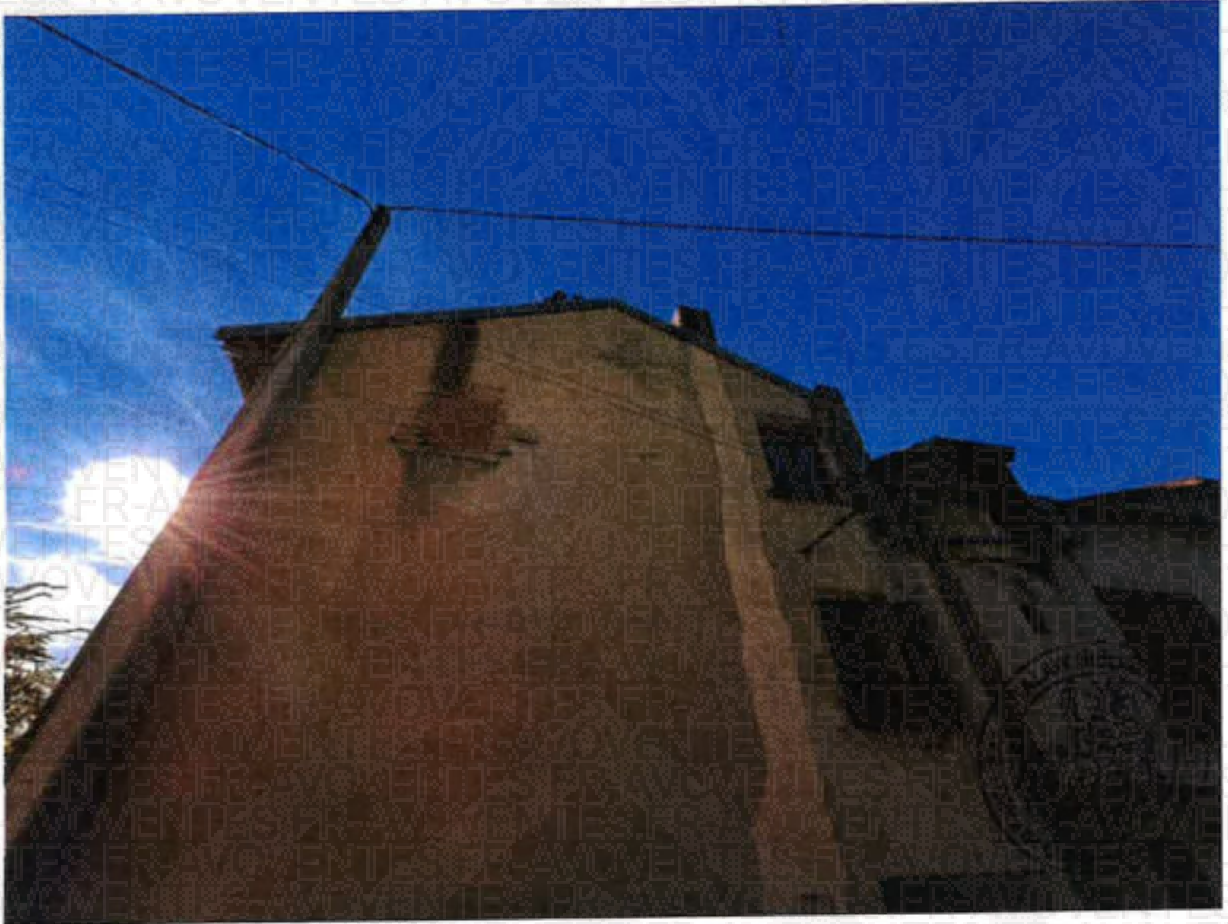
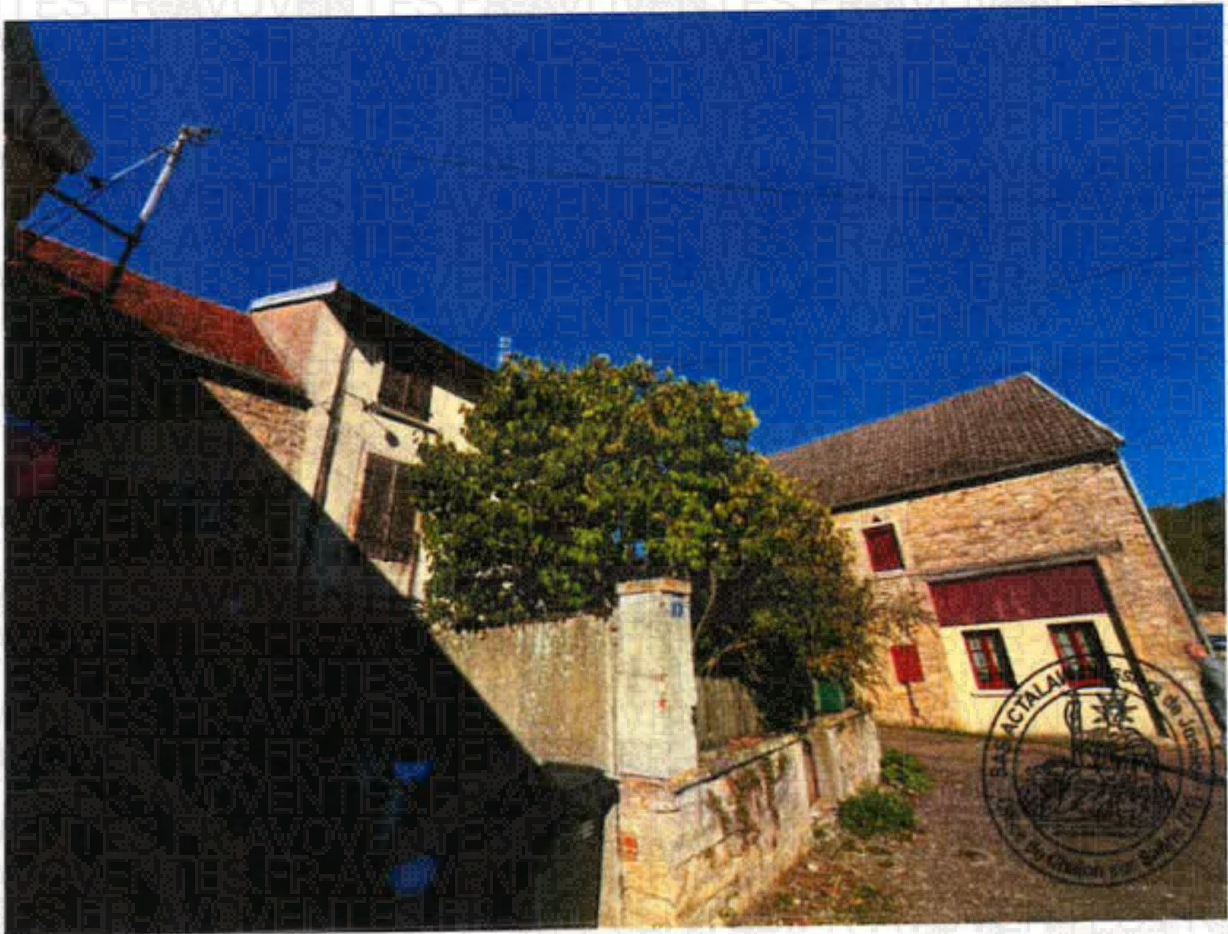
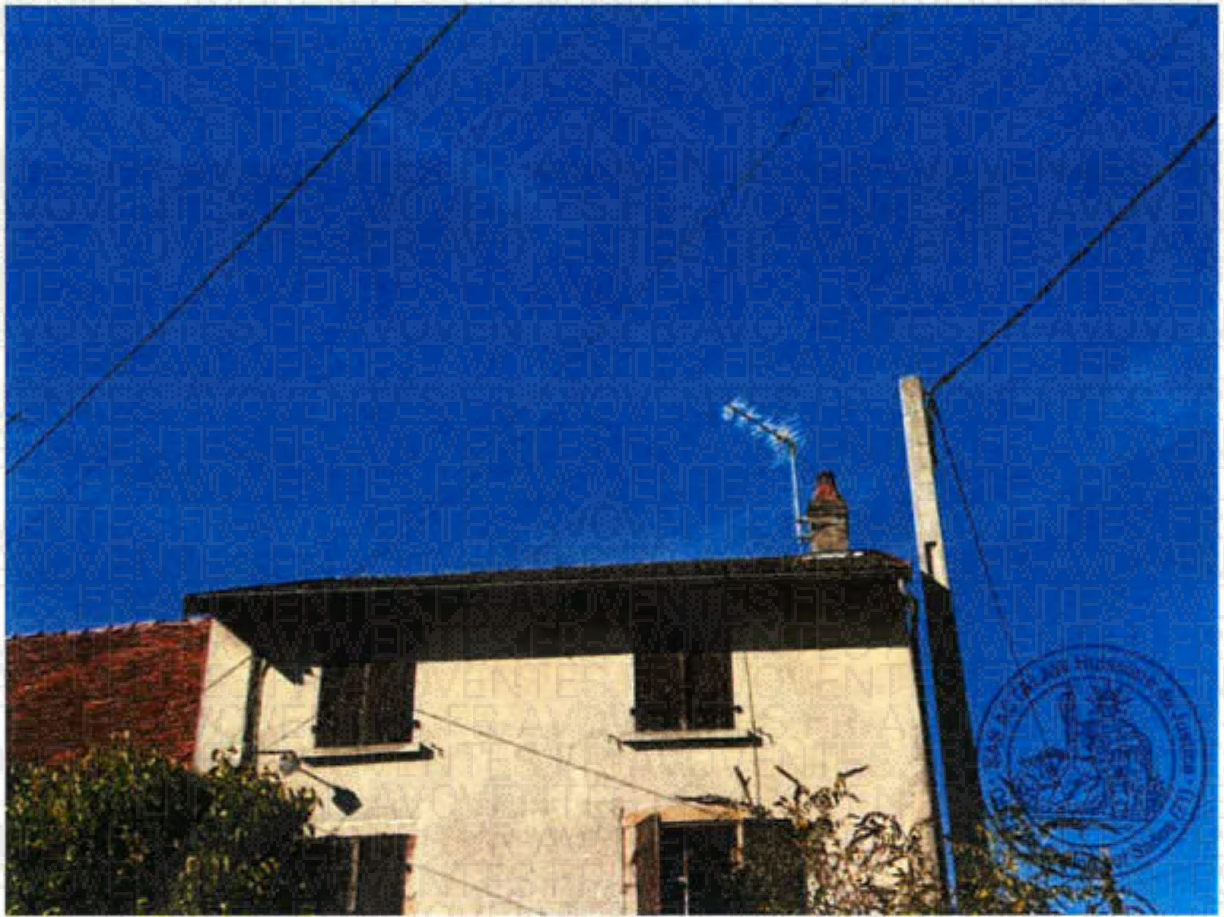
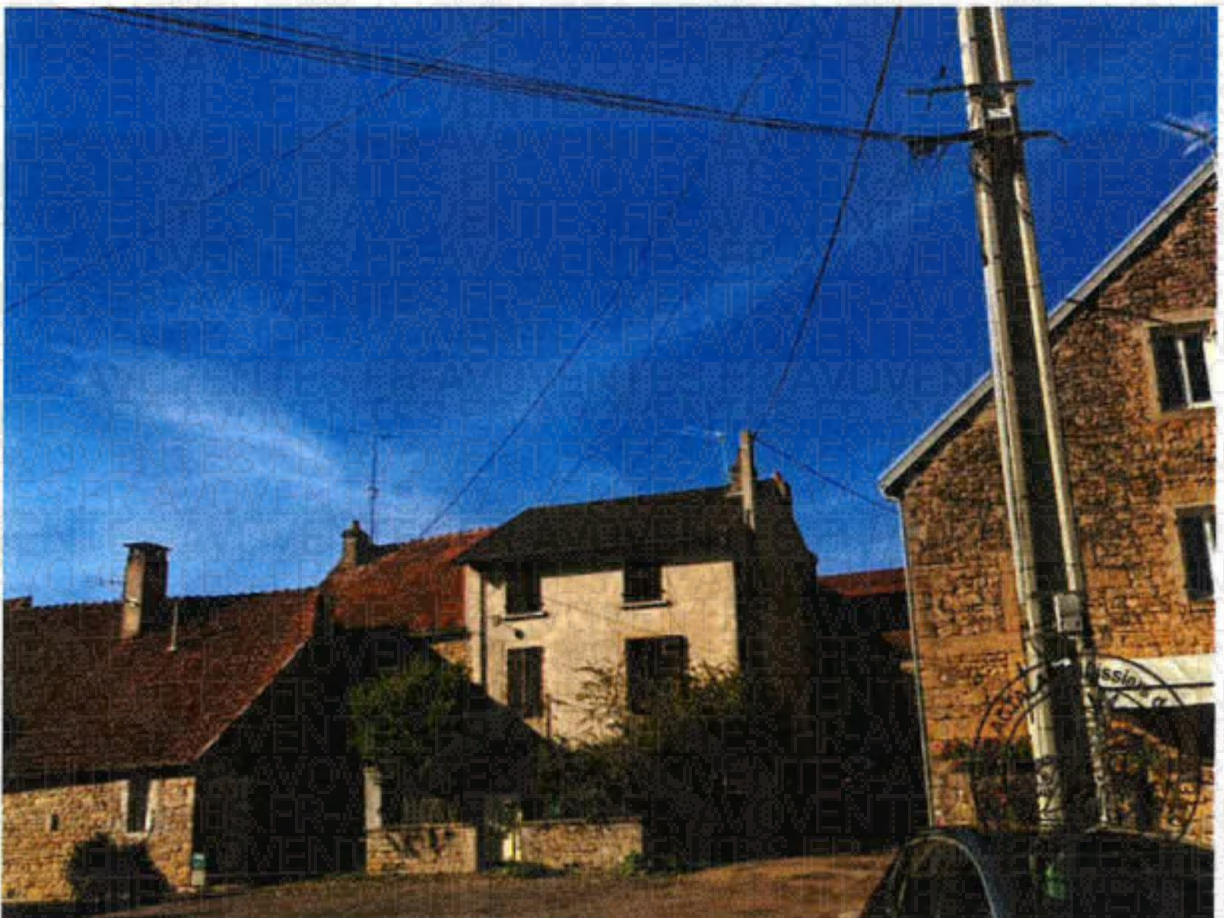
**FACADES DU BIEN
IMMOBILIER SAISI**

Les façades sont enduites, en état.
