## CONSTAT DE COMMISSAIRE DE JUSTICE -PROCÈS-VERBAL DE DESCRIPTION

L'AN DEUX-MILLE-VINGT-CINQ ET LE DOUZE MAI À DIX-SEPT HEURES

dans un ensemble immobilier soumis au statut de la copropriété, sis à EVREUX (27000), 9 rue Joliot Curie, les lots :

- n° 32 : un appartement situé au 4ème étage, escalier A, porte de droite, du type 4 pièces,

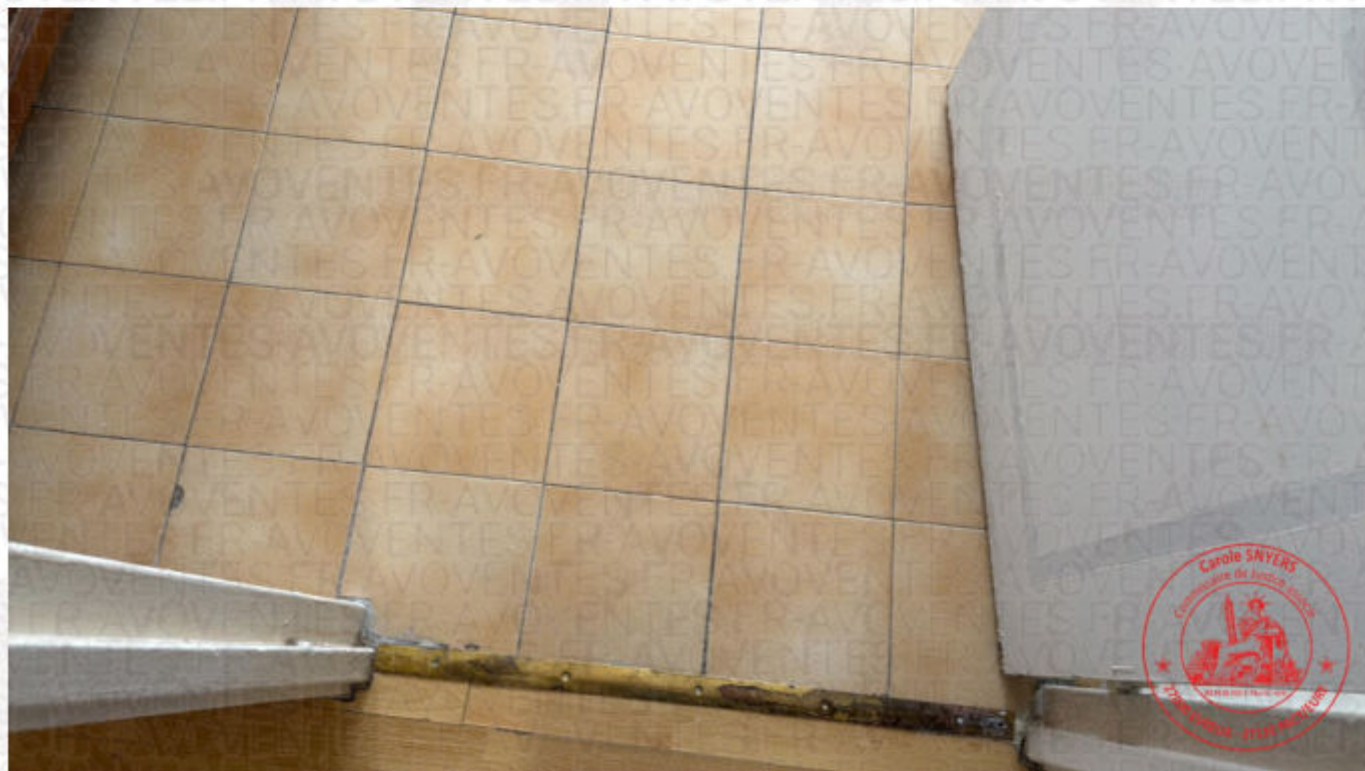
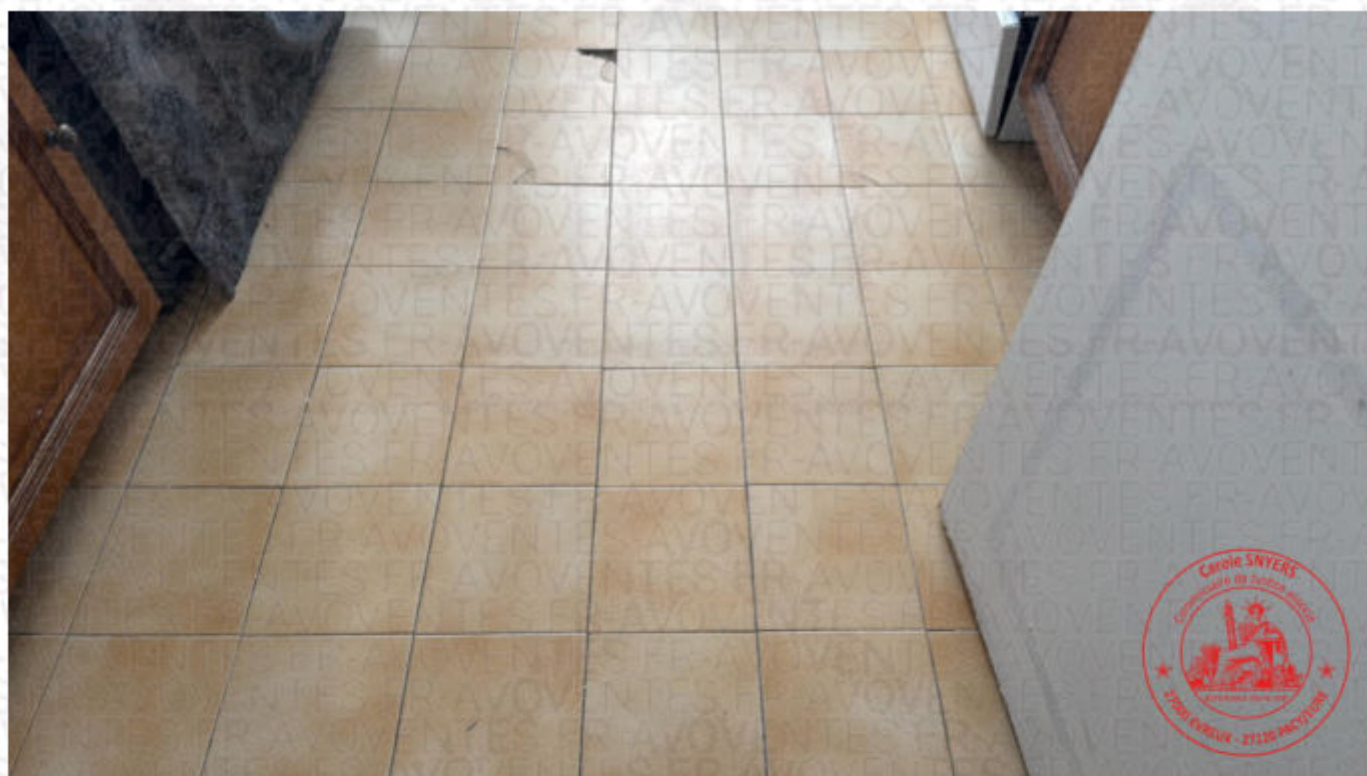
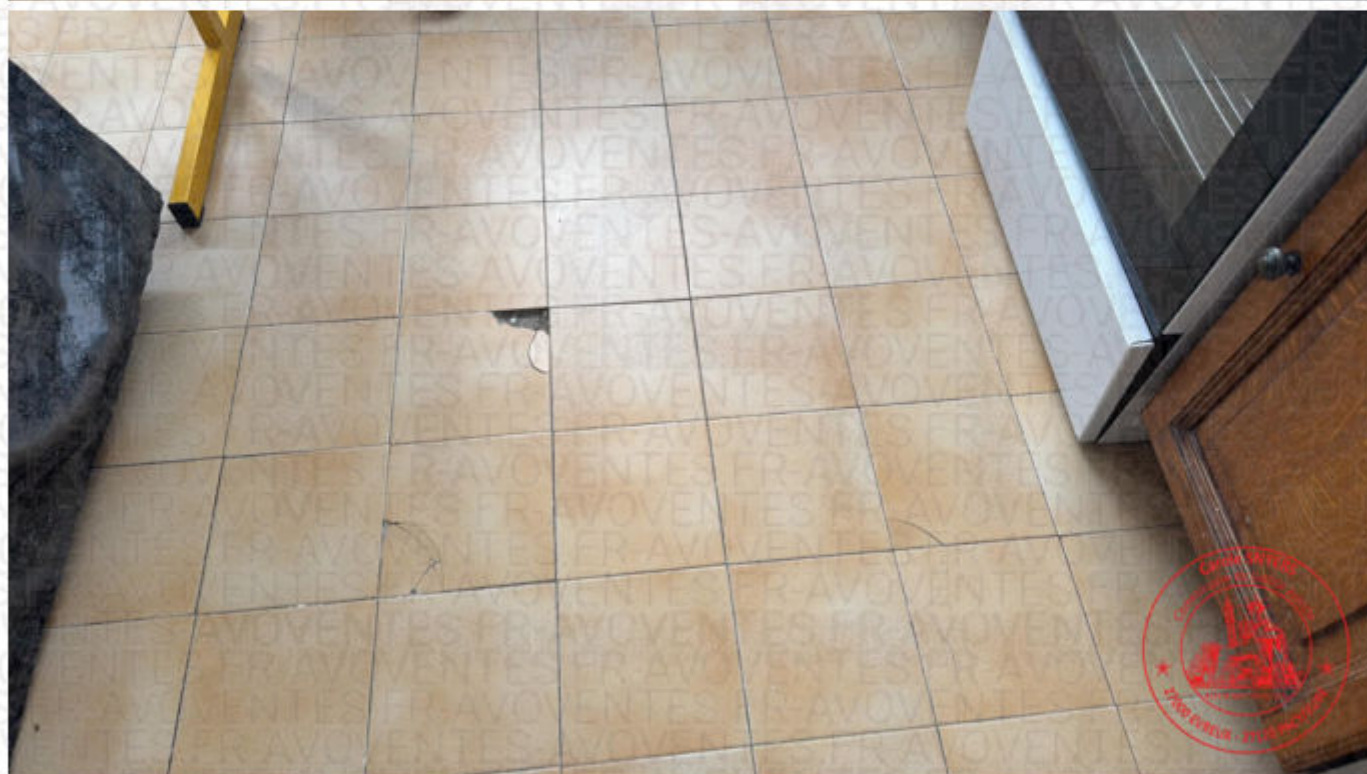
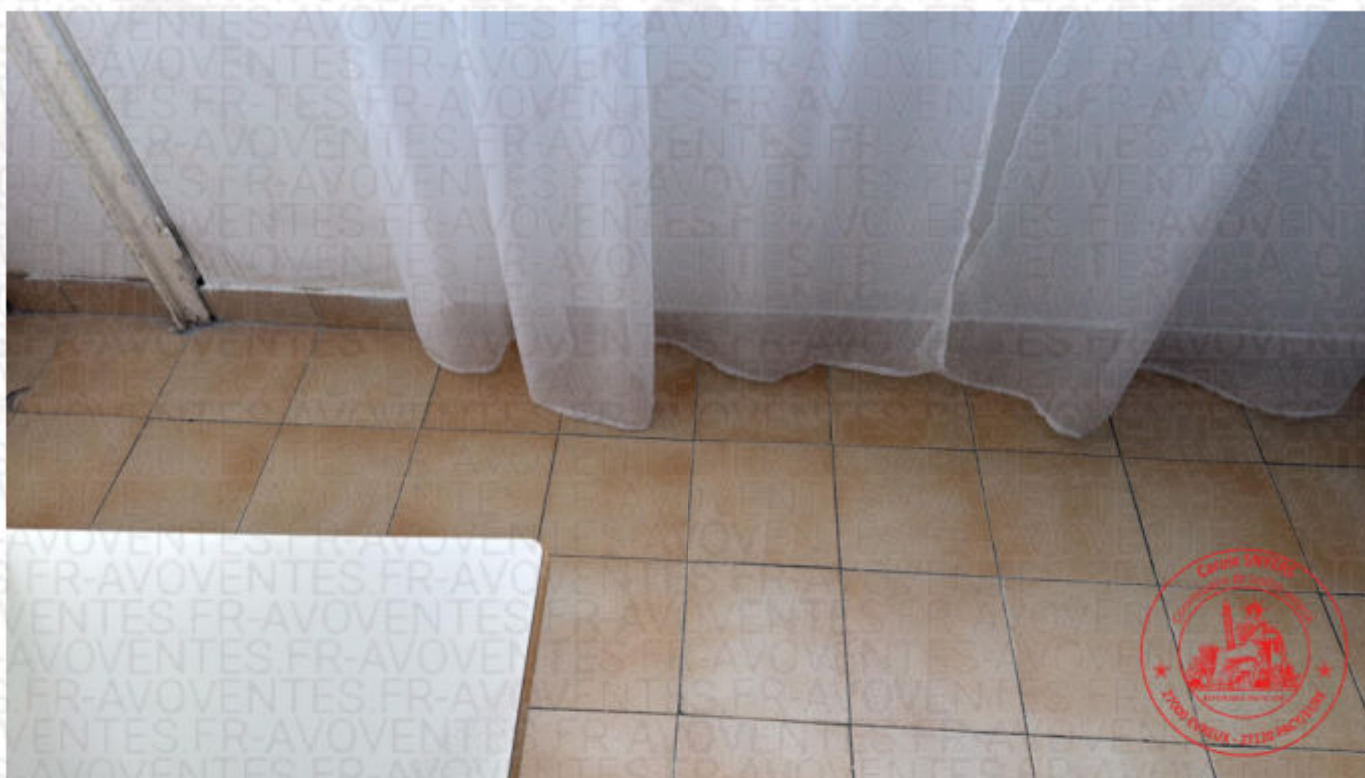
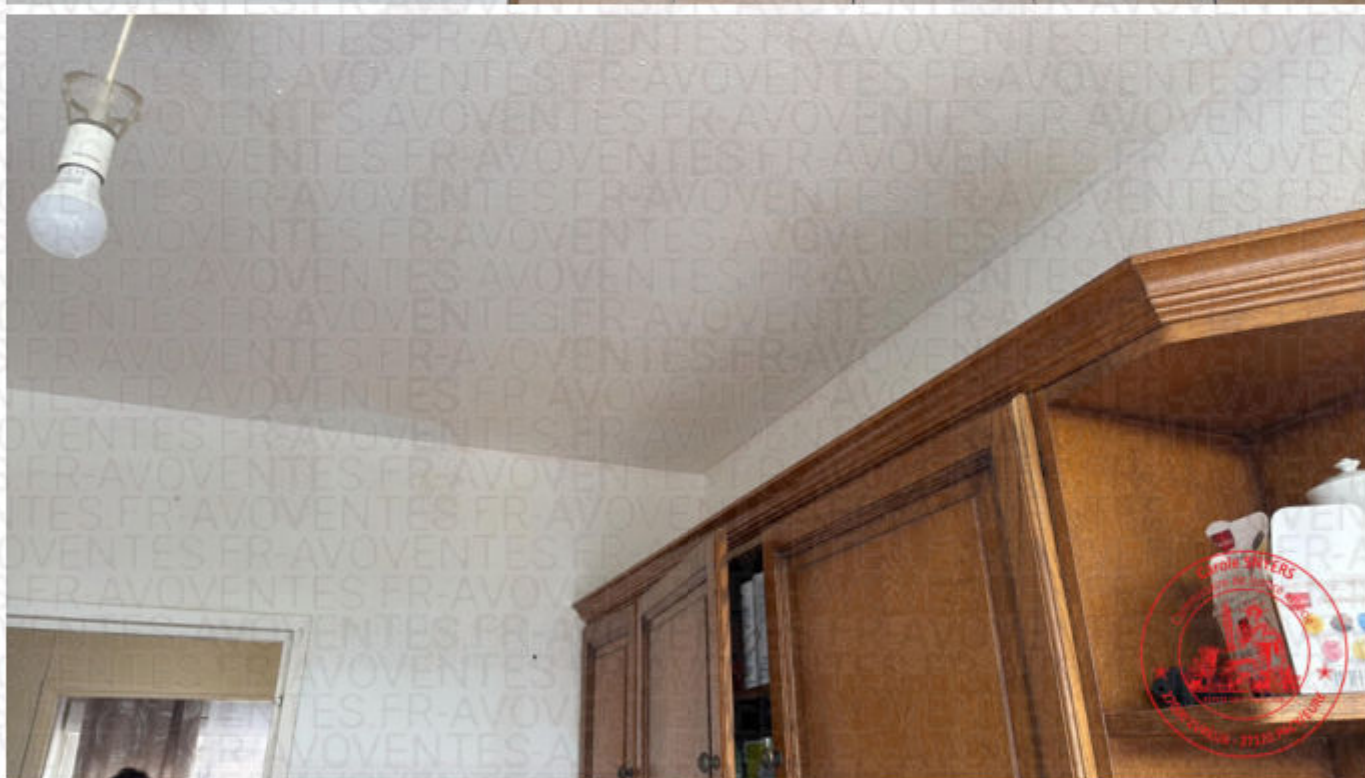
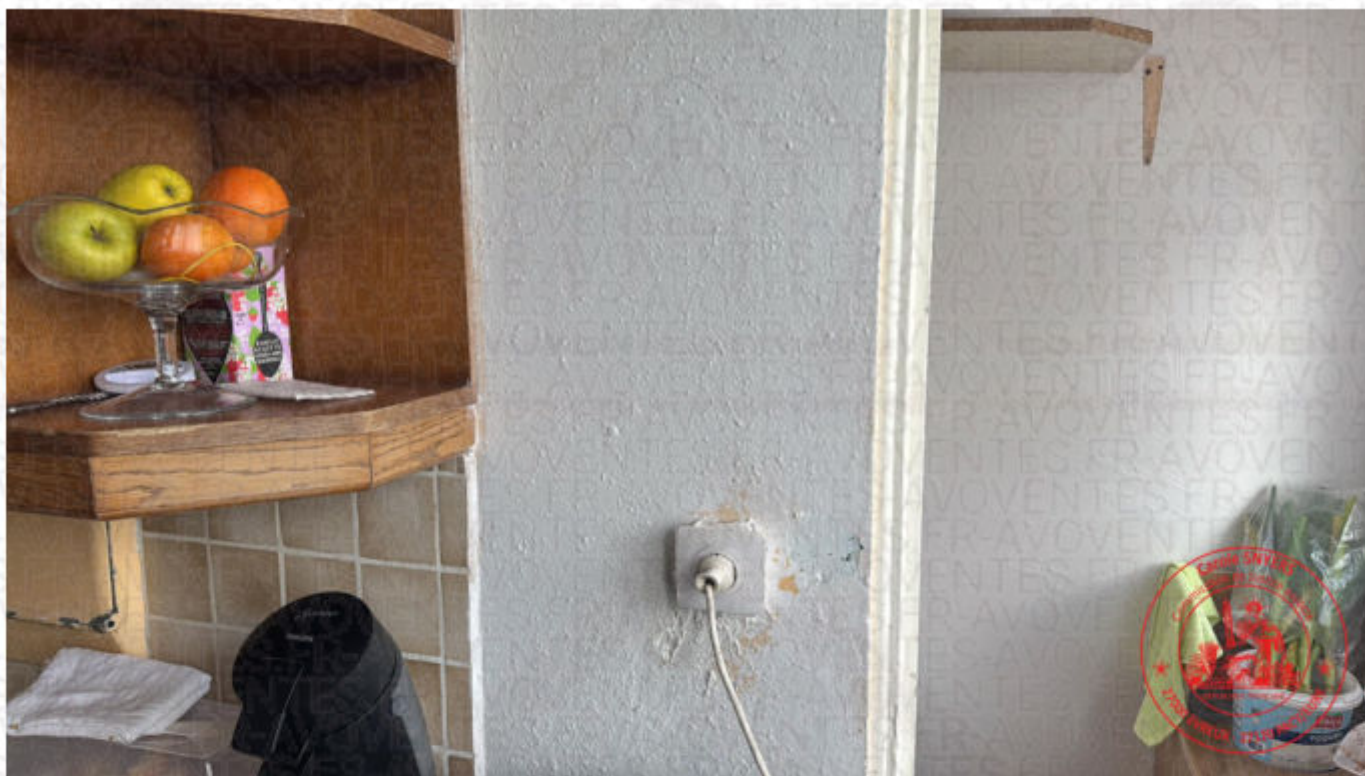
Au sol se trouve un carrelage usagé. Je relève que, pour ce qui est visible, 5 carreaux sont cassés. Les autres sont globalement à l'état d'usage.

Les murs sont d'une part revêtus d'un crépi blanc. Je constate que la peinture est hétérogène, le lissage de l'ensemble est imparfait. Je relève des surépaisseurs et plusieurs trous de cheville. En transparence, je constate qu'une peinture rose apparaît par endroits.

Au plafond : la peinture est craquelée, abîmée, en mauvais état.

Un plan de travail en bois est installé. Le contour de ce plan de travail est parcouru d'agrafes et il est surmonté d'une faïence beige usagée. Plusieurs carreaux sont cassés. En dessous se trouve un ensemble de meubles en chêne, l'ensemble est usagé. Le plan de travail principal intègre un évier en résine couleur pierre, en état d'usage, avec un mitigeur chromé en mauvais état.

Face au plan de travail, indiqué précédemment, se trouve un ensemble fixe de meubles hauts et bas en chêne. L'ensemble est usagé et en mauvais état. Sur la partie haute, deux meubles à vitrage fumé sont également présents, l'ensemble est vétuste.

L'installation électrique est usagée et approximative. Je constate l'absence d'interrupteur à l'entrée de la pièce. Les autres prises et interrupteurs présents ici sont anciens. Je constate qu'une prise a été installée en dépit des règles de sécurité sur le mur qui fait la jonction avec l'arrière-cuisine.

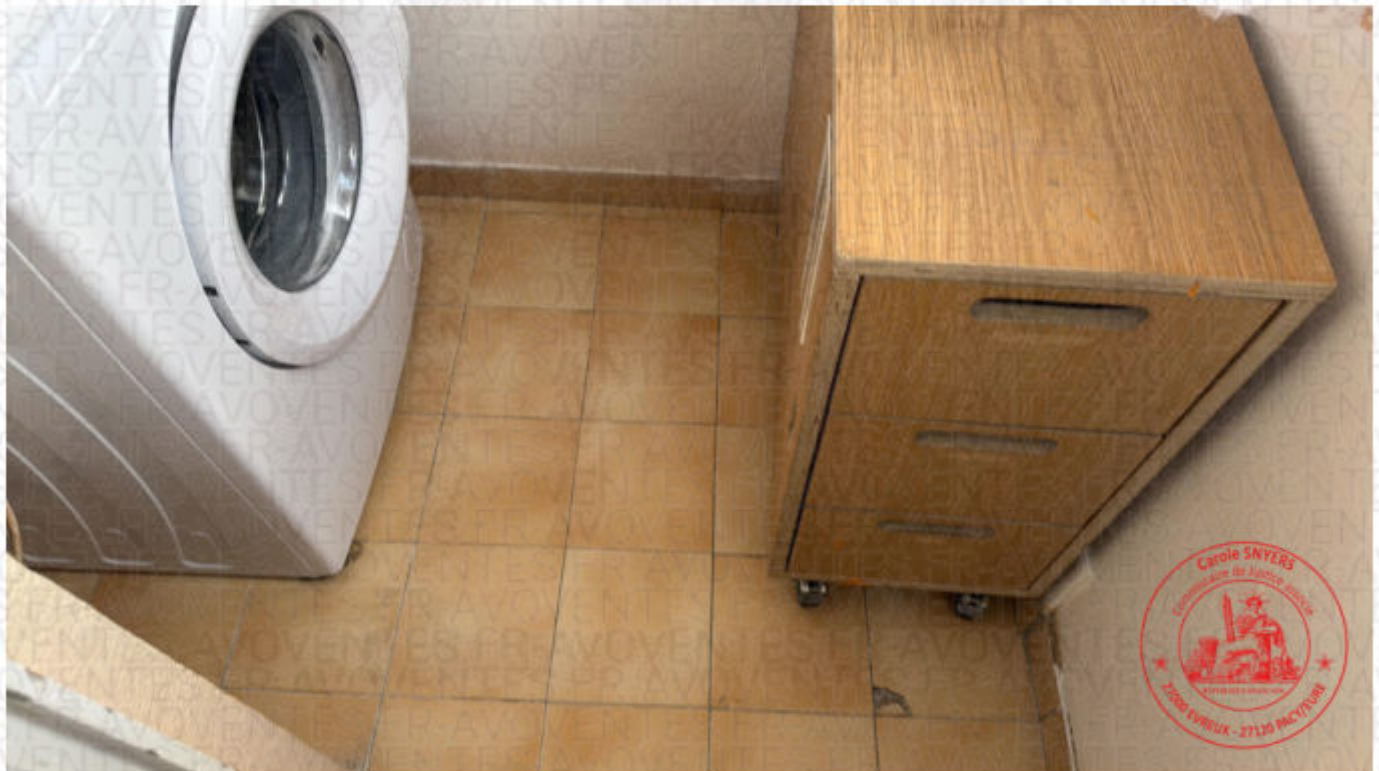
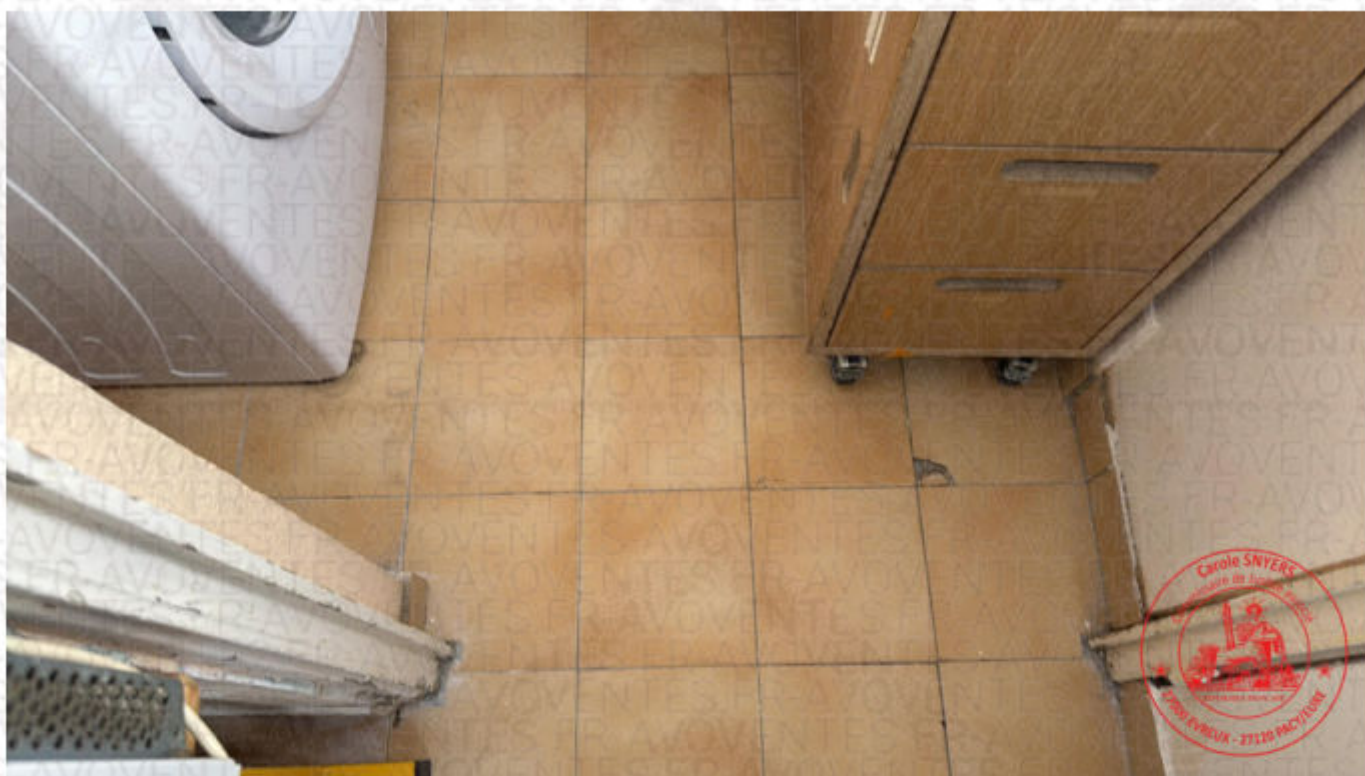
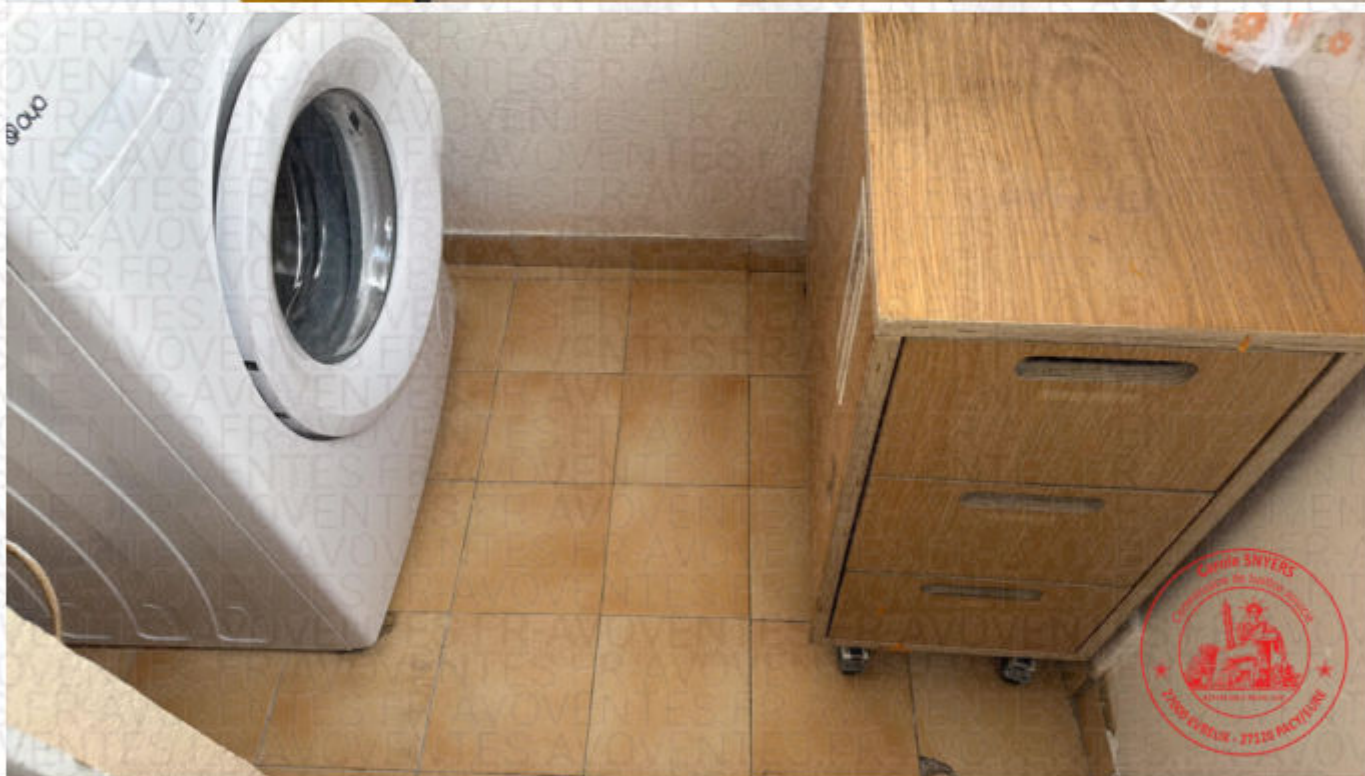
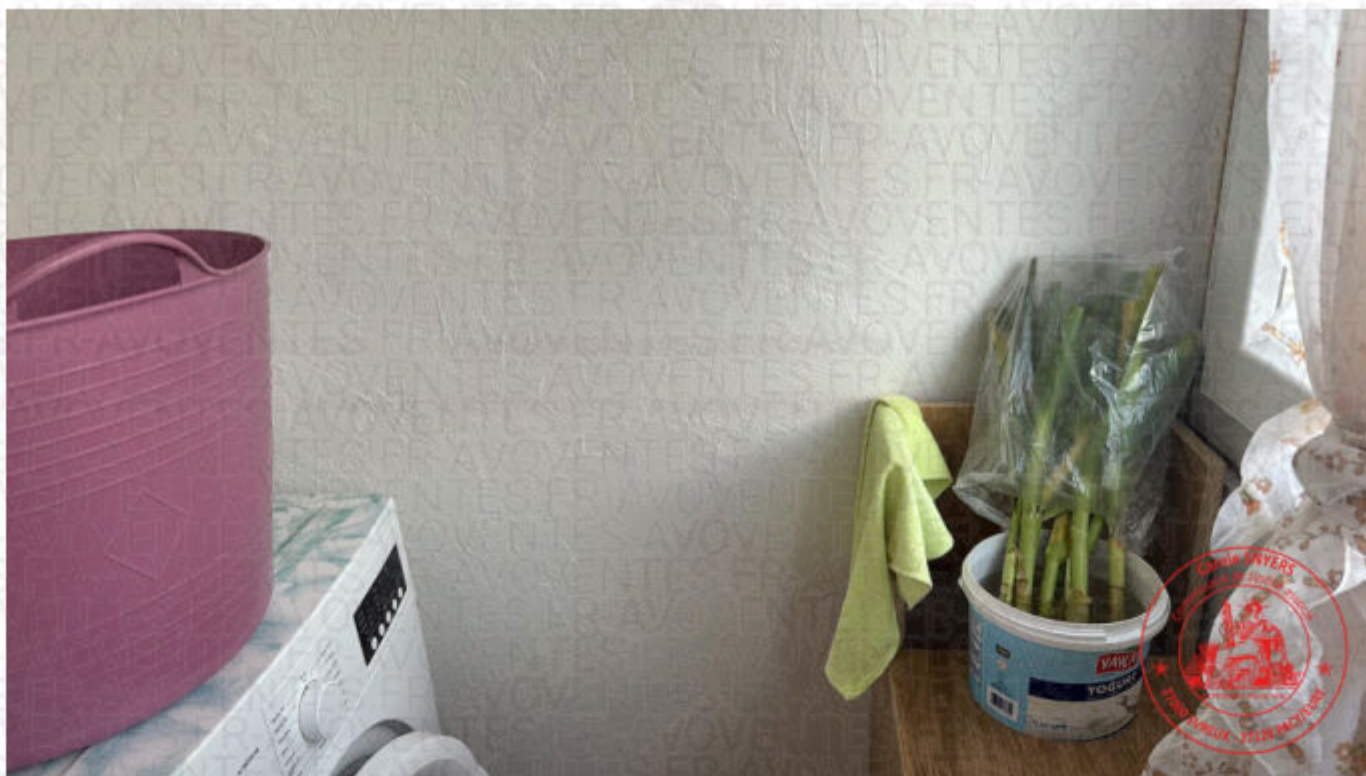
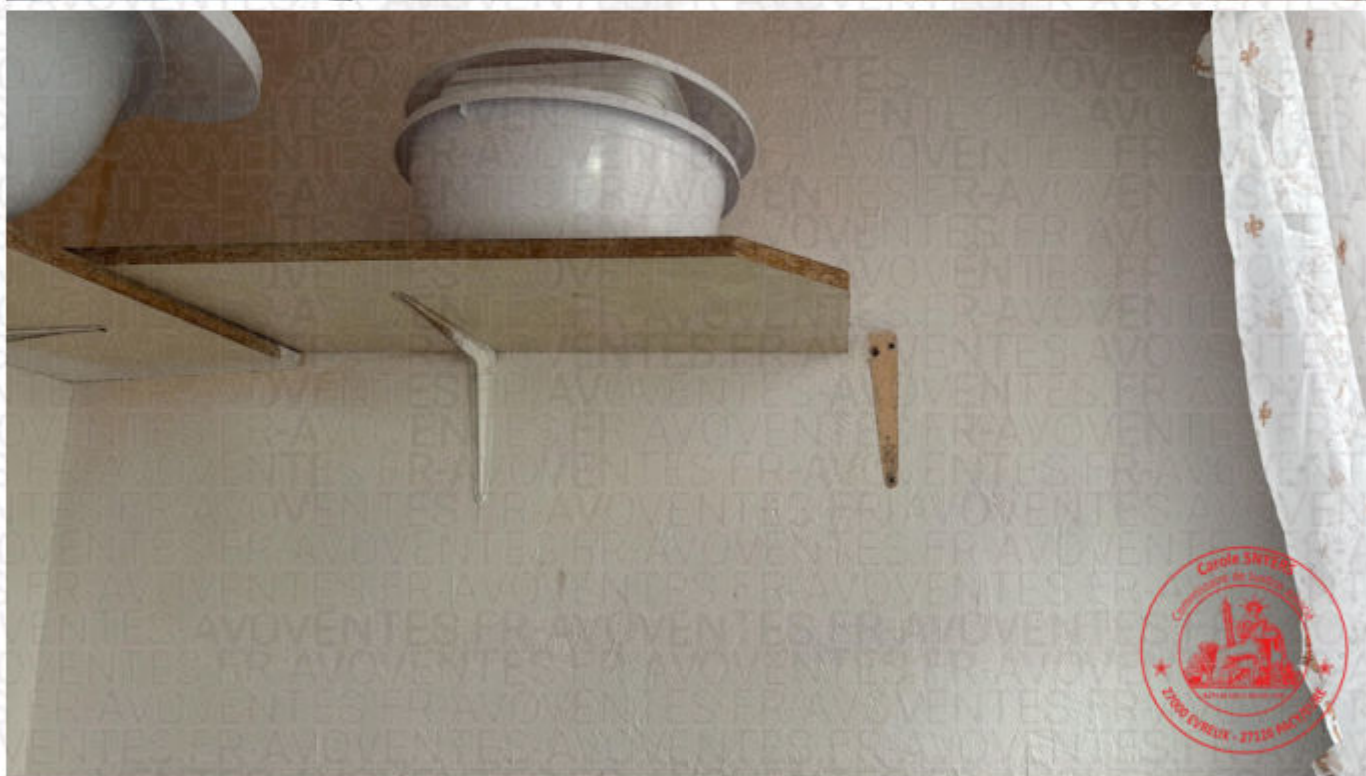
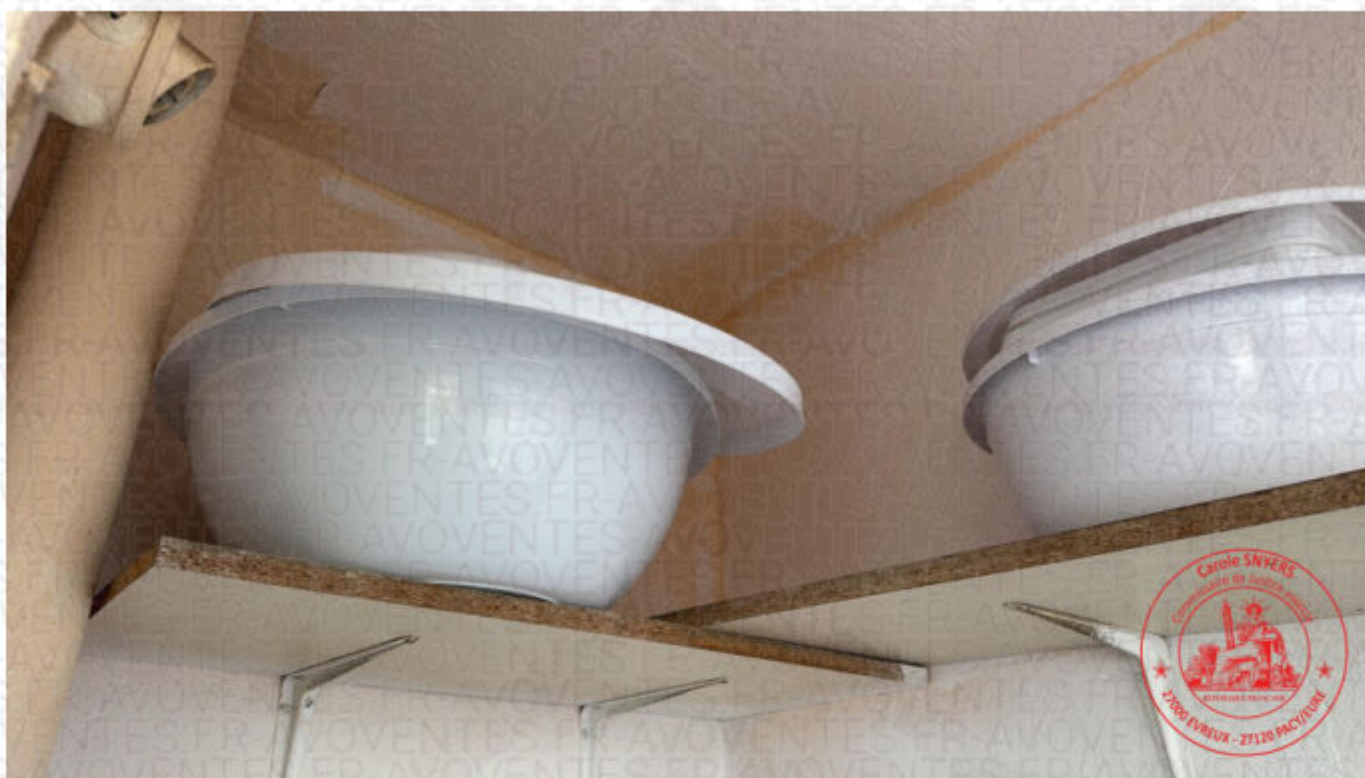
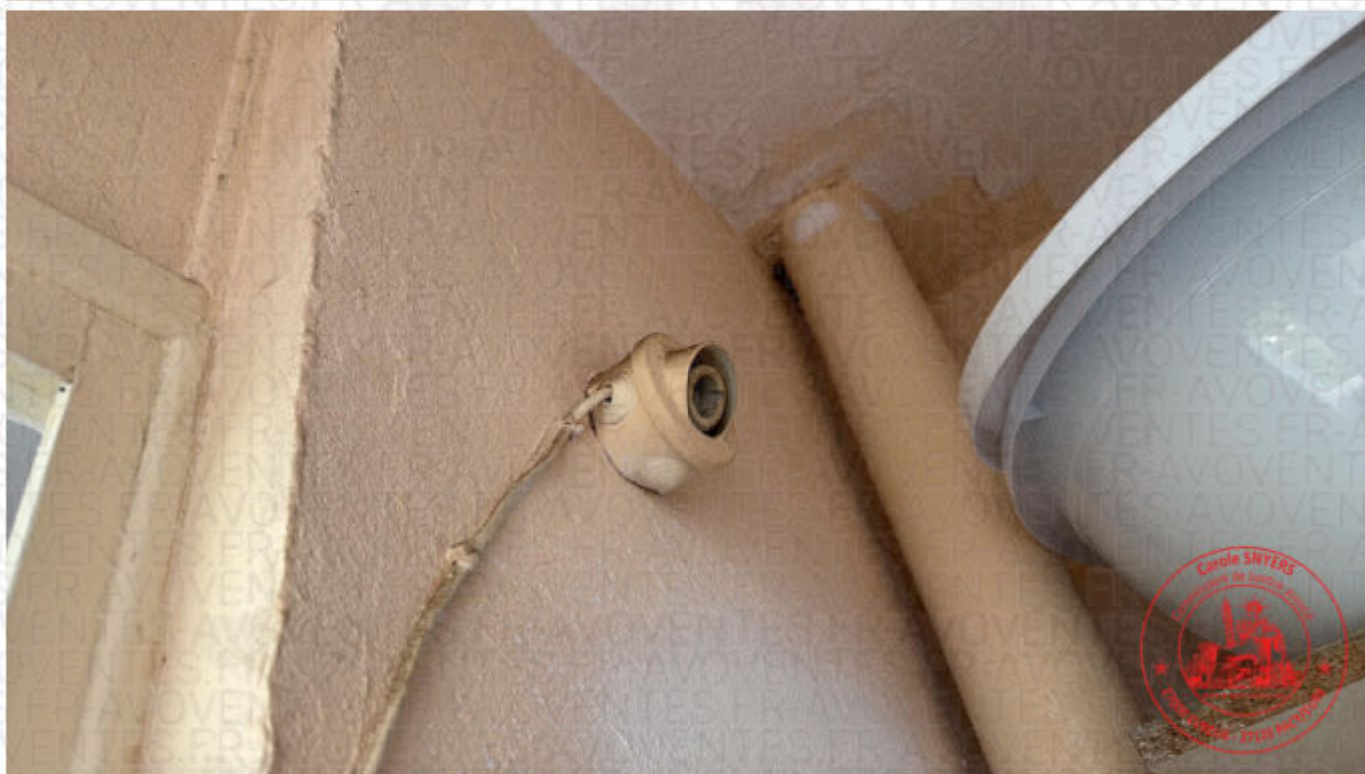
Le carrelage au sol est identique à celui de la cuisine. Deux carrés de carrelage sont cassés.

L'installation électrique est visiblement vétuste.

Est percé dans le mur un trou qui permet le passage d'un câble électrique.

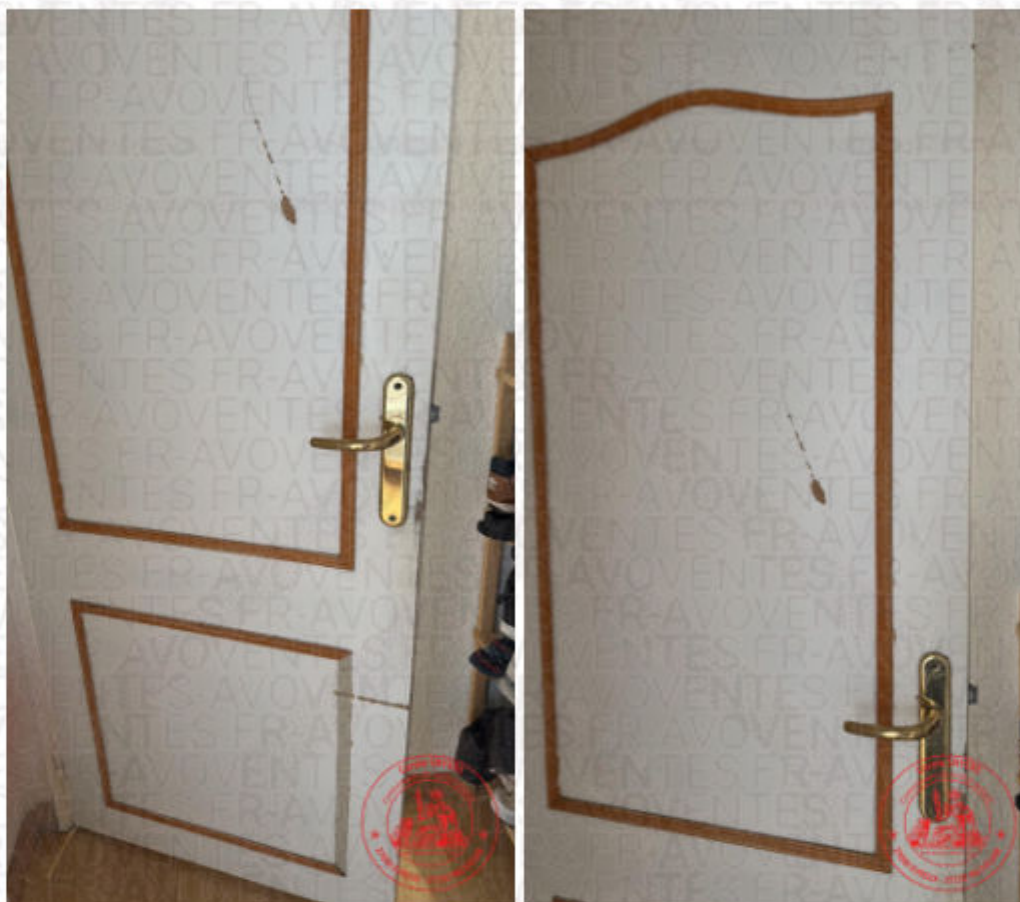
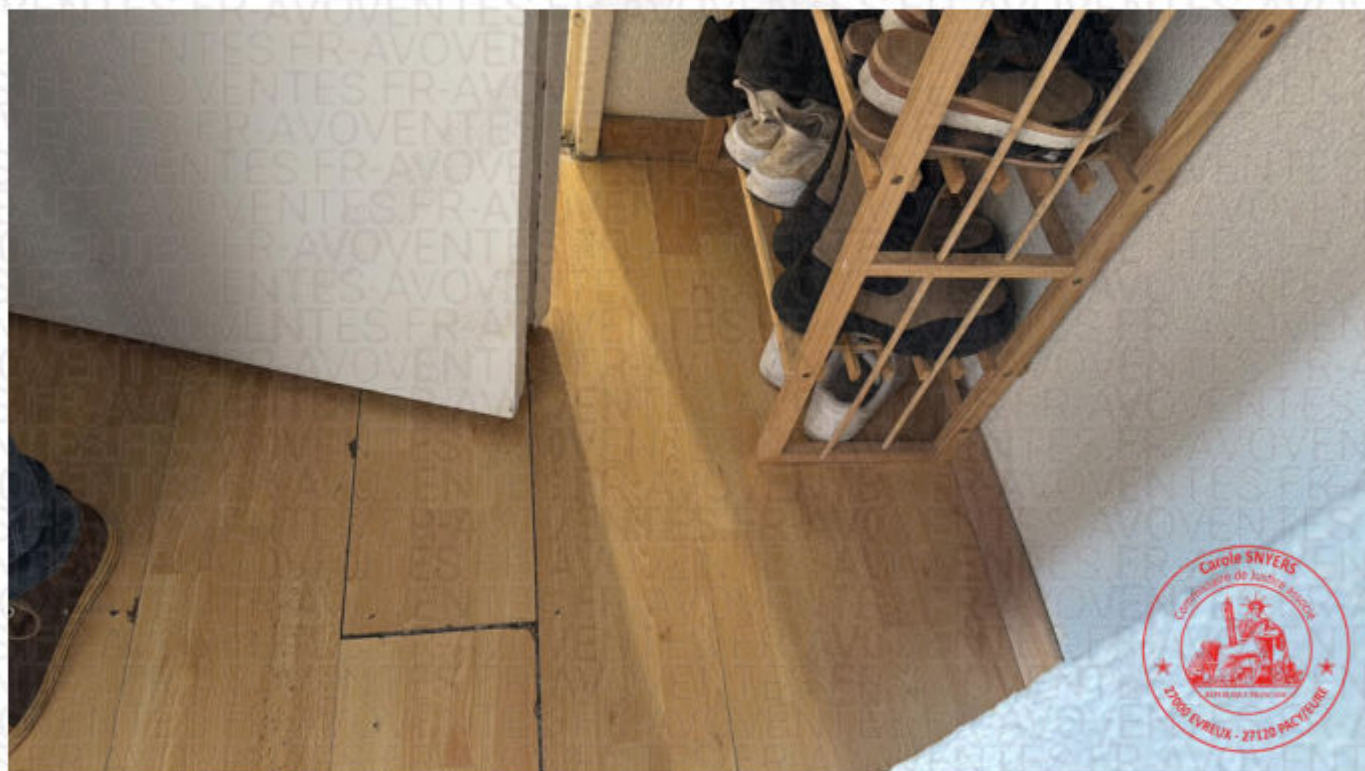
### COULOIR :

Depuis l'entrée principale, j'accède à un couloir par une porte qui ne ferme pas. La porte en elle-même est en bois, et ancienne. Sa peinture est hétérogène, et elle est en mauvais état. Plaques de propreté, béquilles lâches. L'ensemble est vétuste, ancien.

Le parquet flottant au sol est en mauvais état, soulevé et gondolé, hors d'usage.

Je relève l'absence de barre de seuil au niveau de la séparation.

Les murs : crépi blanc. La peinture à l'état d'usage, sauf au-dessus de la porte où un morceau d'enduit est absent.

Le plafond peint en blanc. La peinture est hétérogène et usagée.

Je remarque des marques d'infiltration visiblement anciennes.

L'installation électrique est vétuste.

Je remarque un interrupteur arraché, recouvert d'adhésif.

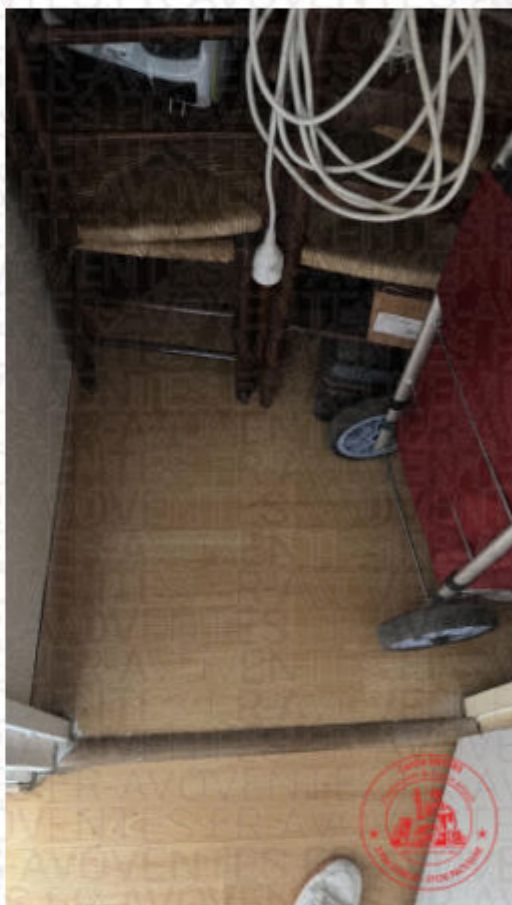
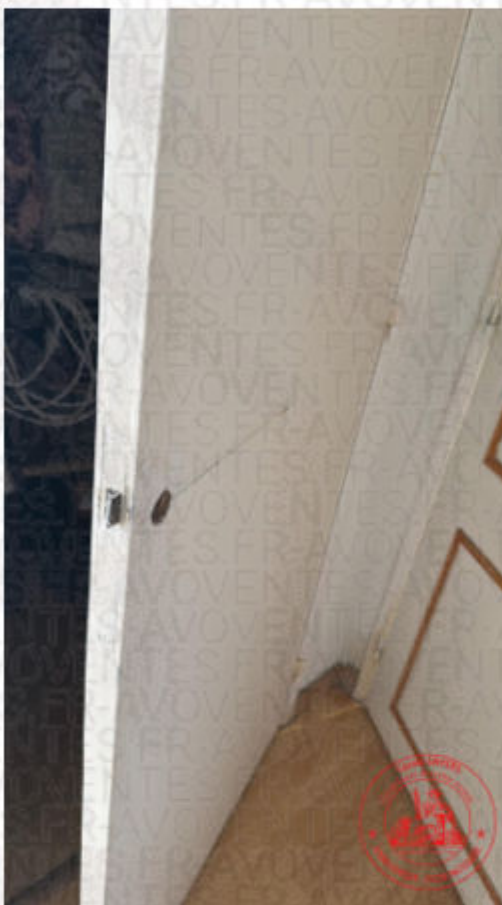
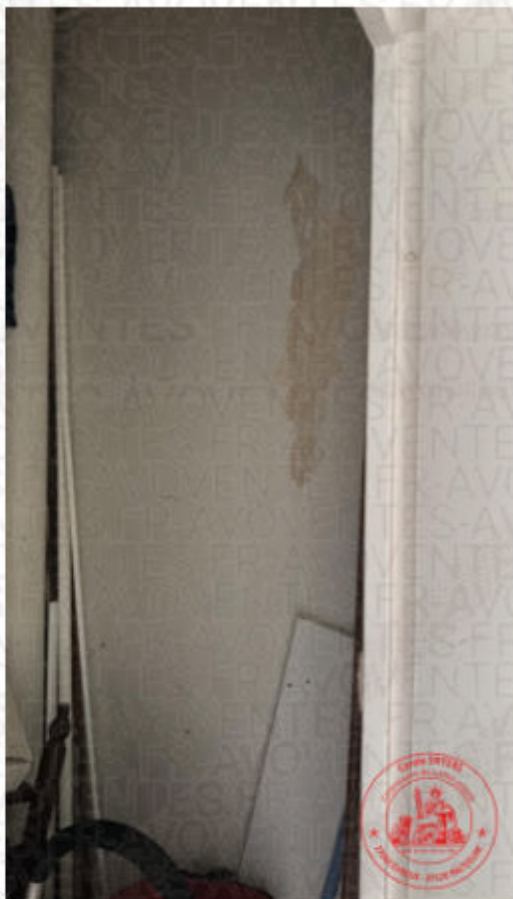
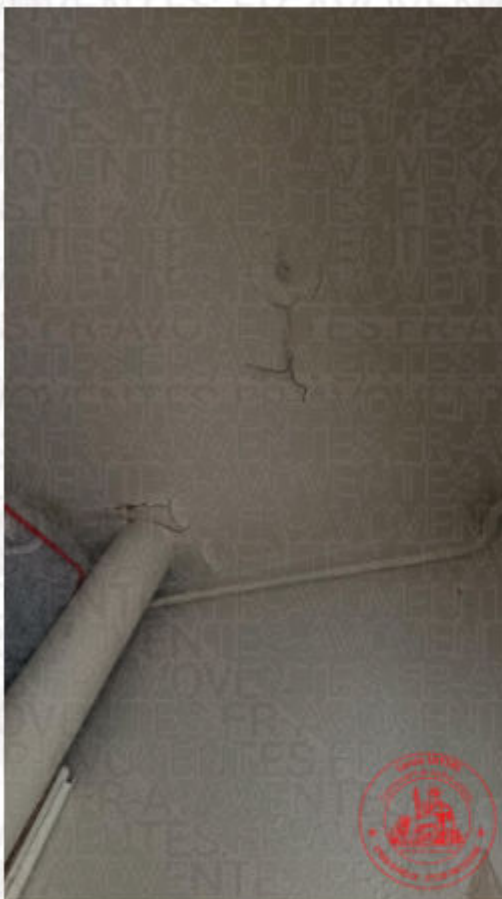
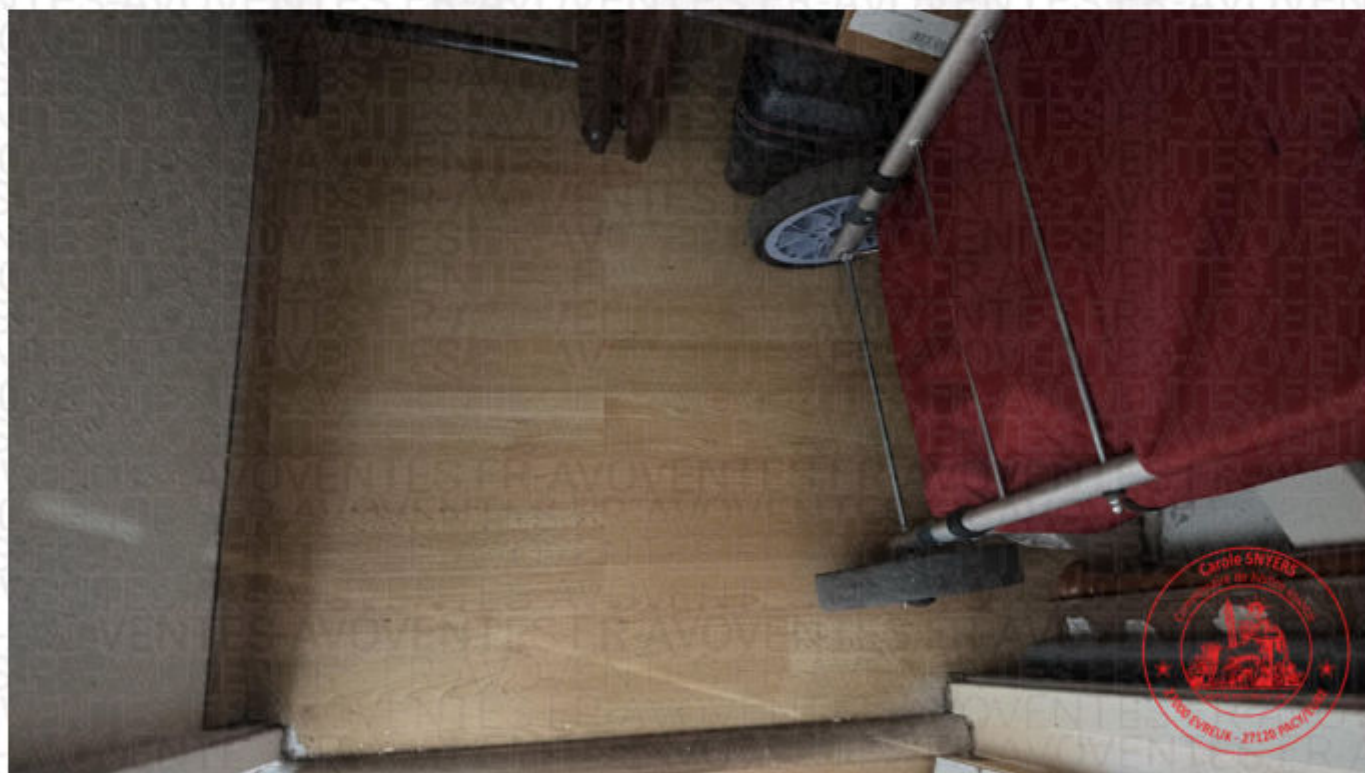
### **PLACARD :**

Ici se trouve un placard, la porte isoplane est dépourvue de béquille et de plaque de propreté. La peinture blanche est usagée et en mauvais état.

Le parquet flottant au sol est visiblement en état d'usage, mais les lieux sont significativement encombrés, ce qui limite les constatations.

La barre de seuil est usagée.

Murs et plafond : crépi blanc. La peinture est écaillée et en mauvais état dans les deux cas.
