## CONSTAT DE COMMISSAIRE DE JUSTICE -PROCÈS-VERBAL DE DESCRIPTION

L'AN DEUX-MILLE-VINGT-CINQ ET LE DOUZE MAI À DIX-SEPT HEURES

dans un ensemble immobilier soumis au statut de la copropriété, sis à EVREUX (27000), 9 rue Joliot Curie, les lots :

- n° 32 : un appartement situé au 4ème étage, escalier A, porte de droite, du type 4 pièces,

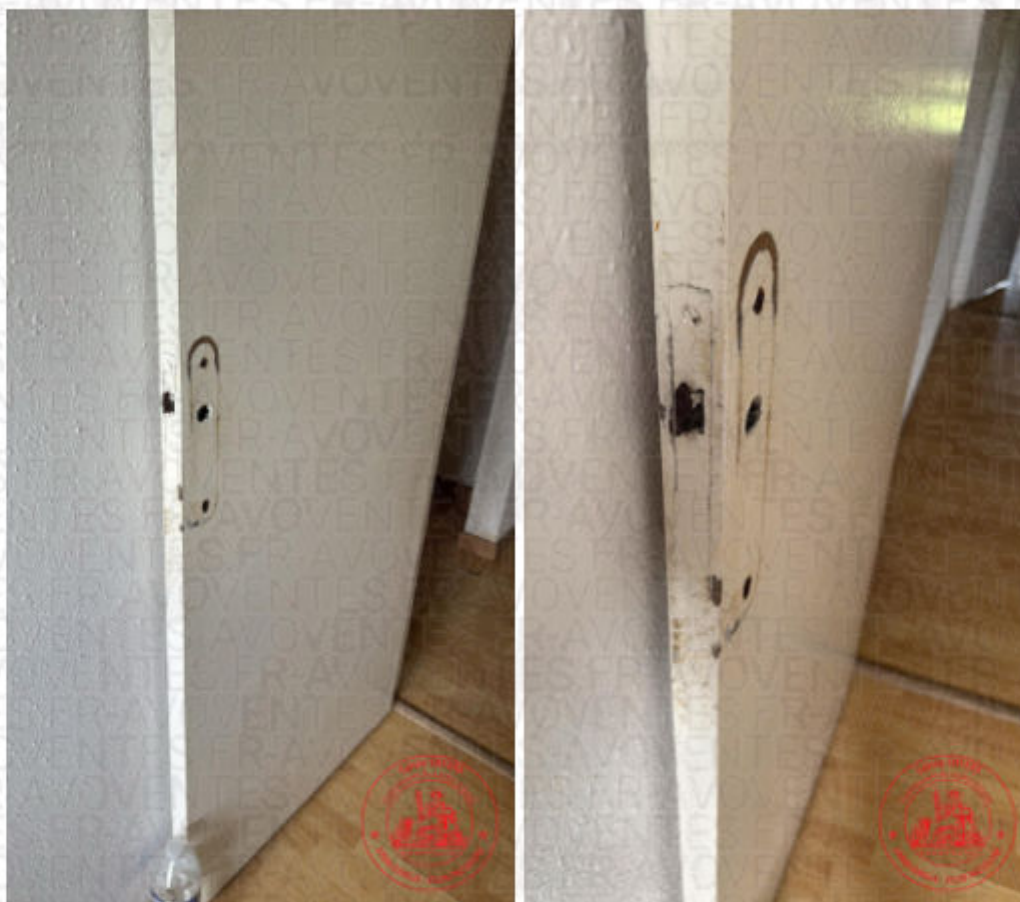
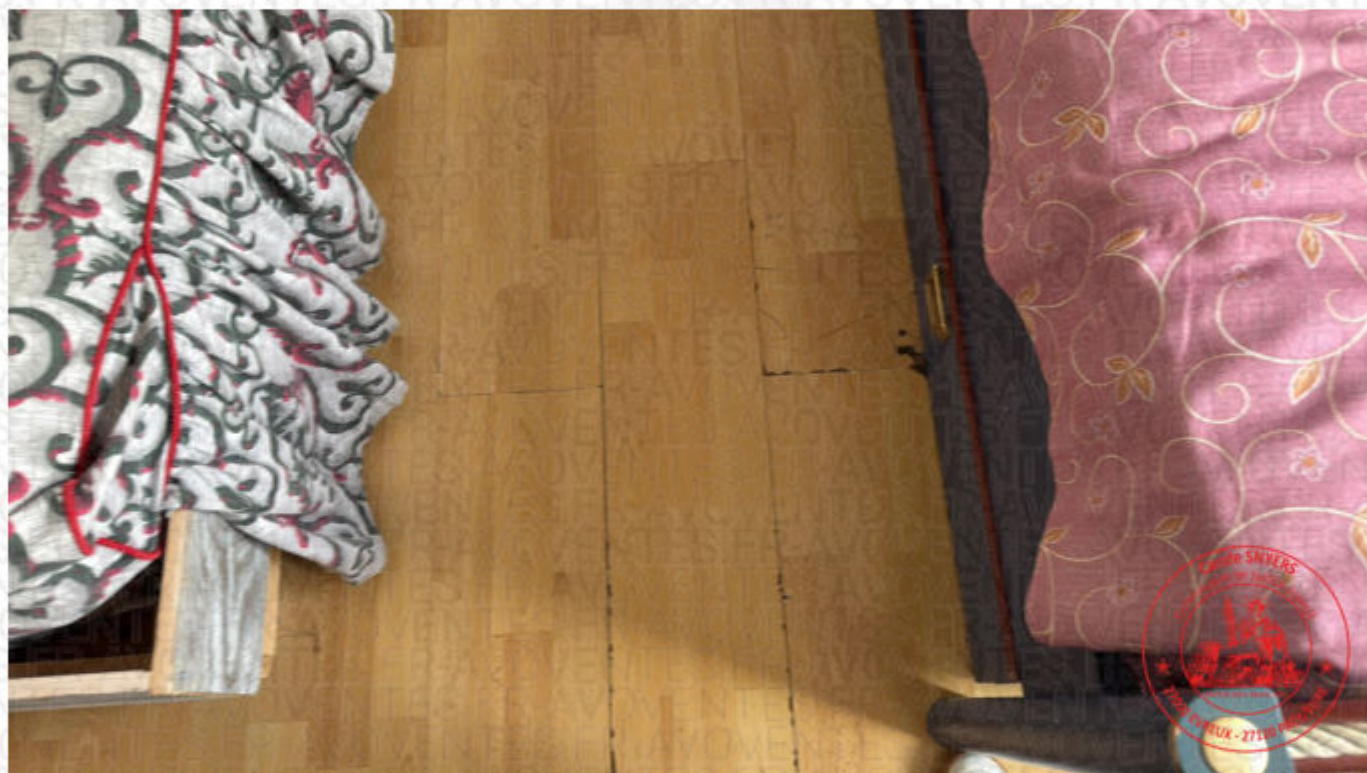
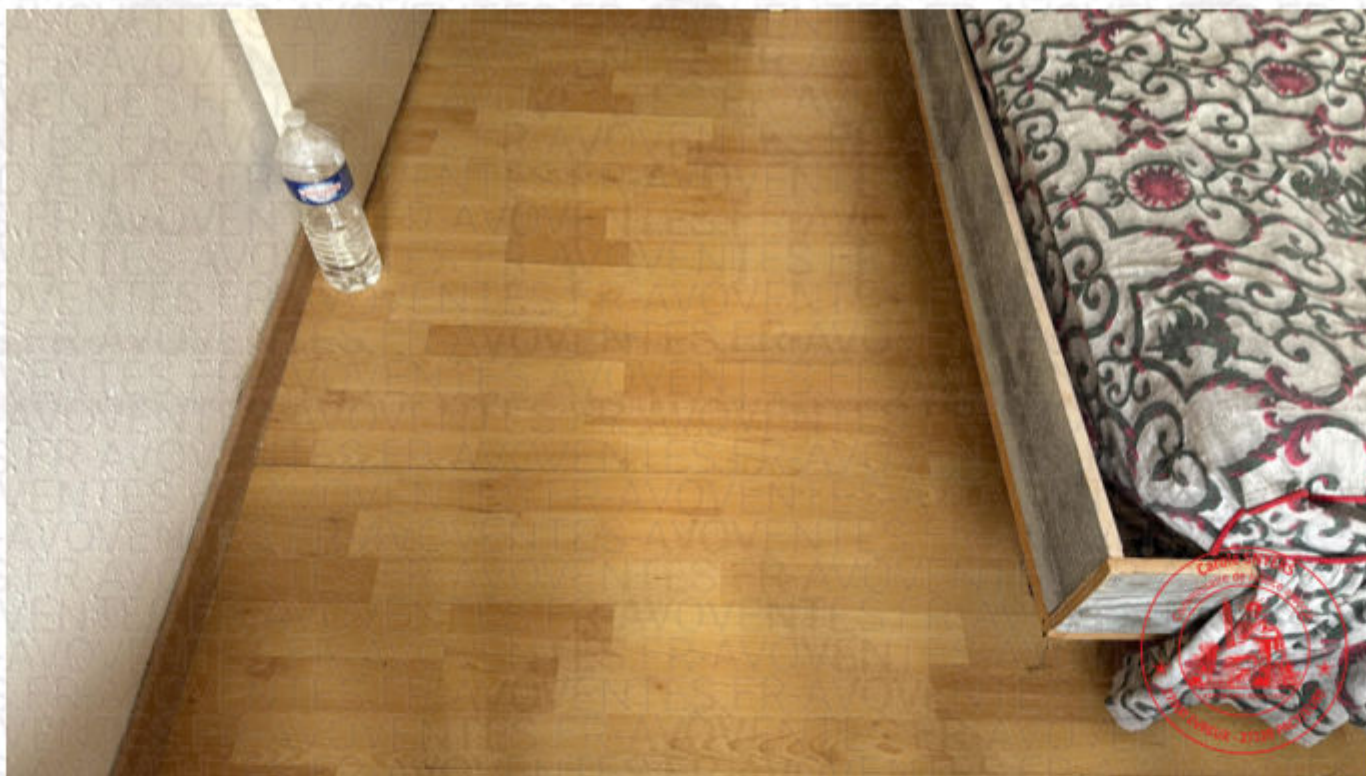
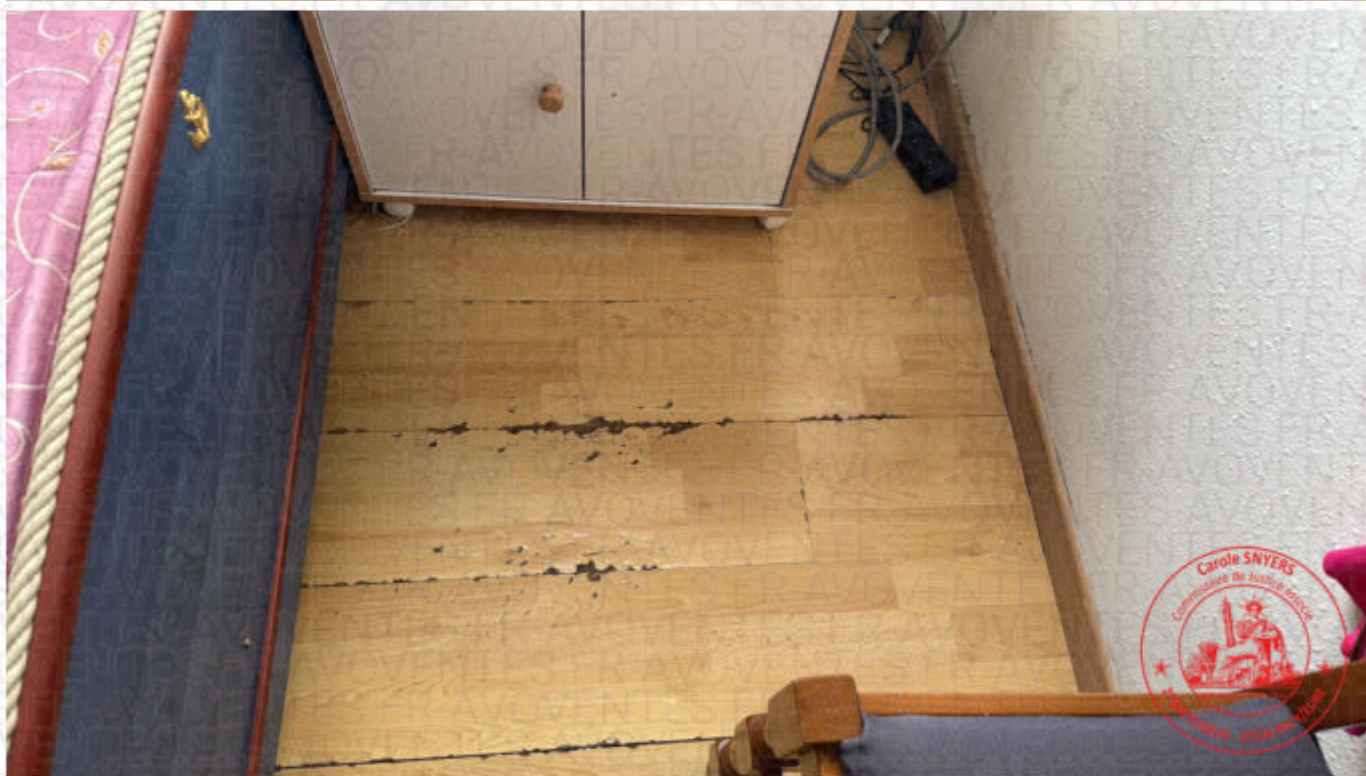
### PREMIERE CHAMBRE :

Depuis ce couloir sur le côté droit, j'accède à une première chambre. Je constate que la porte est en mauvais état. Elle est dépourvue de quincaillerie, de plaques de propreté, de béquilles métalliques, de sorte qu'elle ne peut être fermée. La peinture est usagée.

Parquet flottant au sol : je constate que celui-ci est hors d'usage. Les lames sont gondolées, soulevées, le plaquage est écaillé.

Murs : crépi blanc, la peinture est à l'état d'usage. Je relève un défaut d'hétérogénéité au niveau du lissage des murs et un trou. La peinture est également hétérogène au-dessus de la porte d'accès et sur tous les pourtours en partie haute. La peinture est écaillée sous la fenêtre.

Plafond : La peinture blanche là encore est hétérogène, une ancienne peinture rose transparaît par endroits.

L'installation électrique est vétuste. Une prise arrachée, les interrupteurs sont anciens.

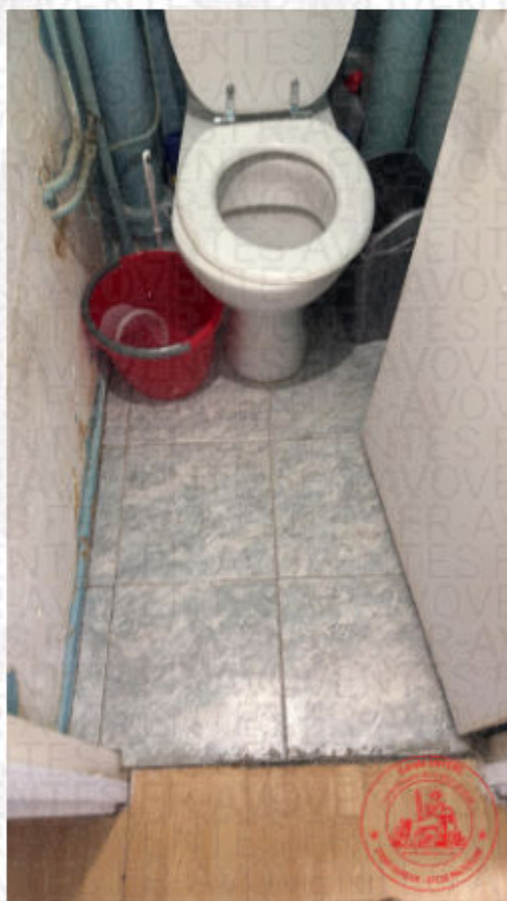
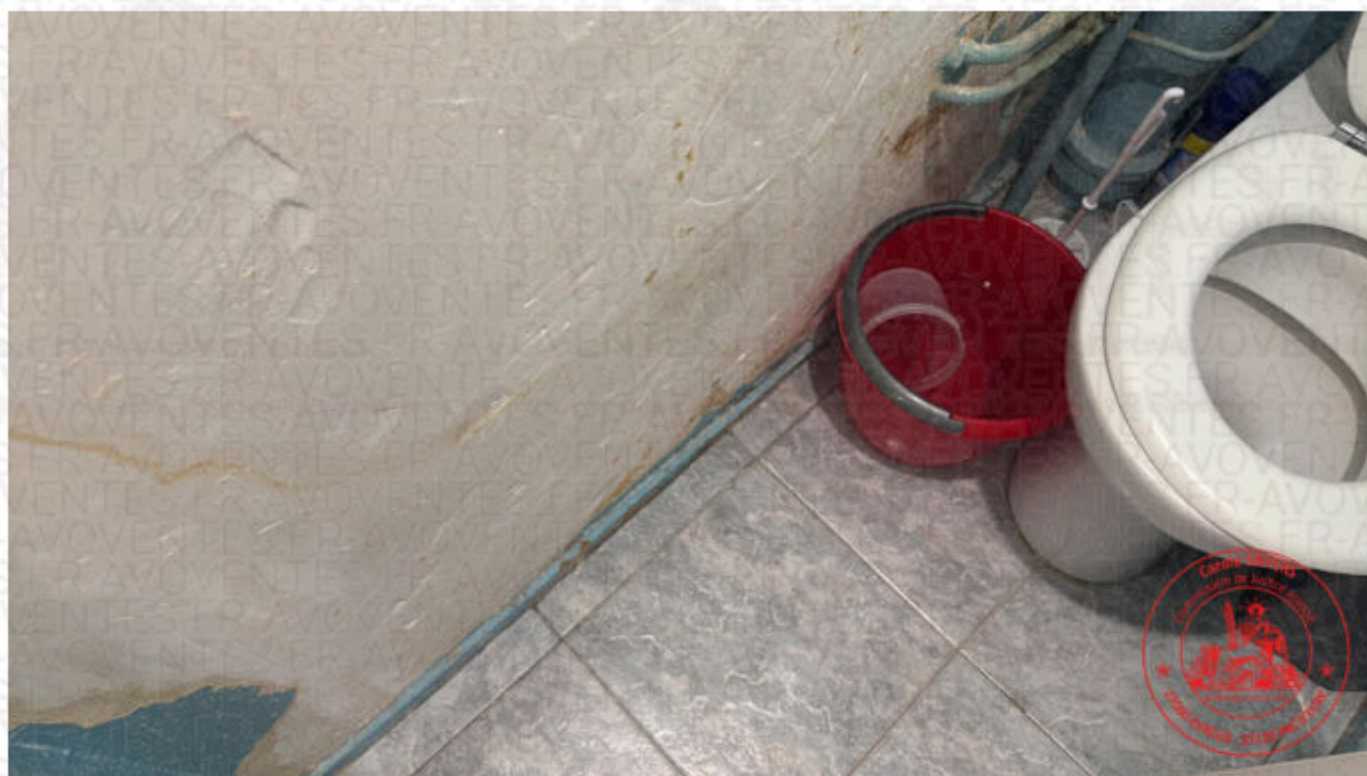
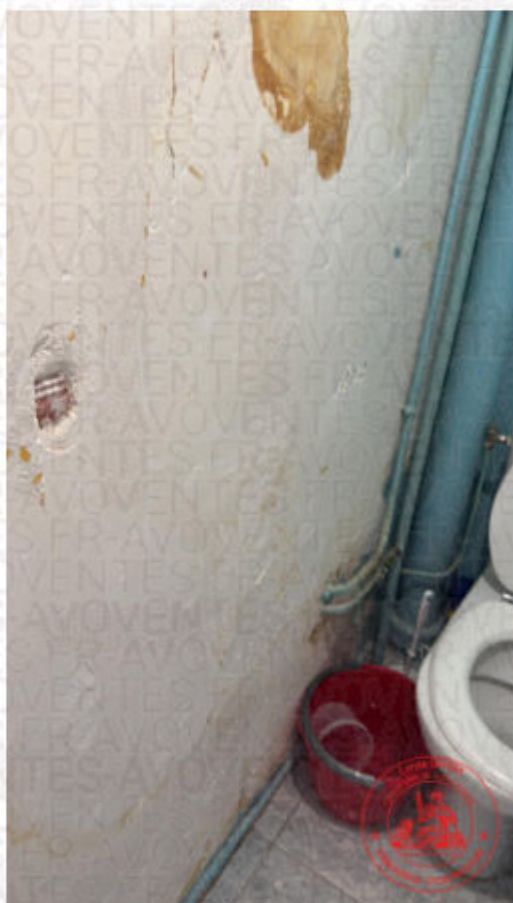
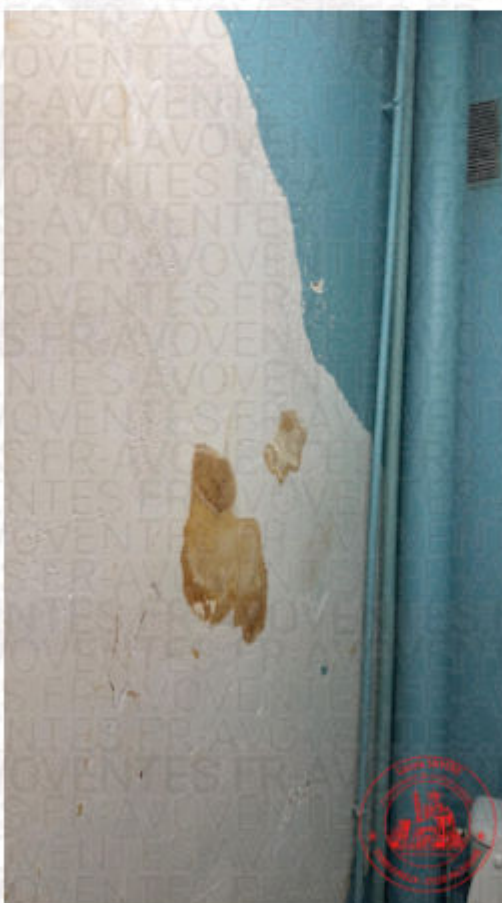
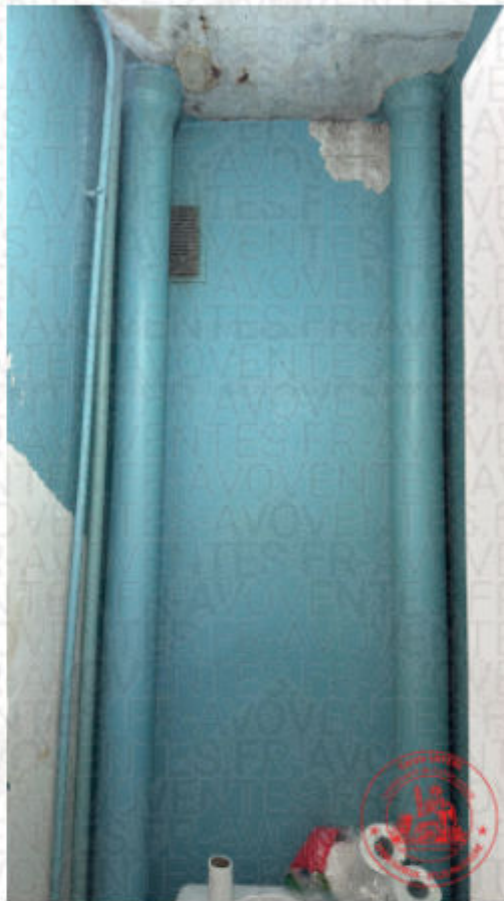
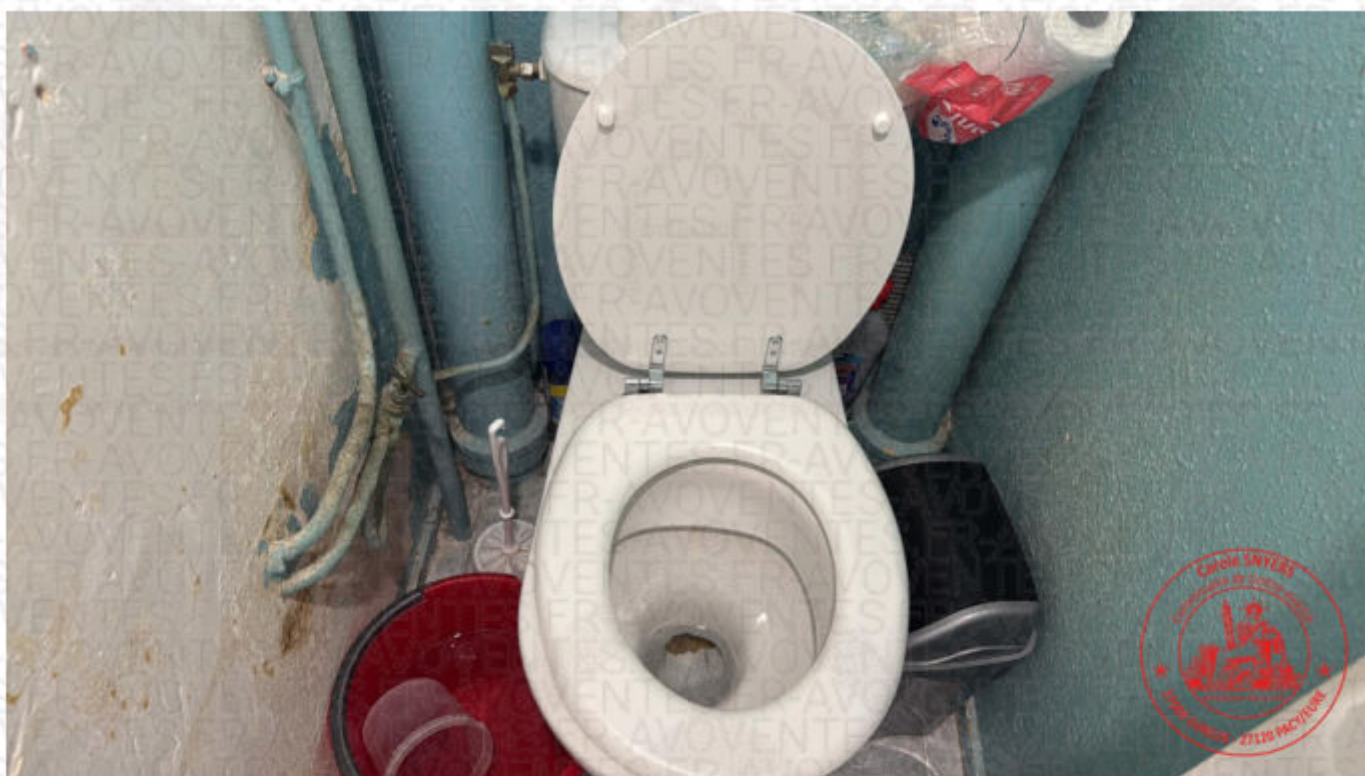
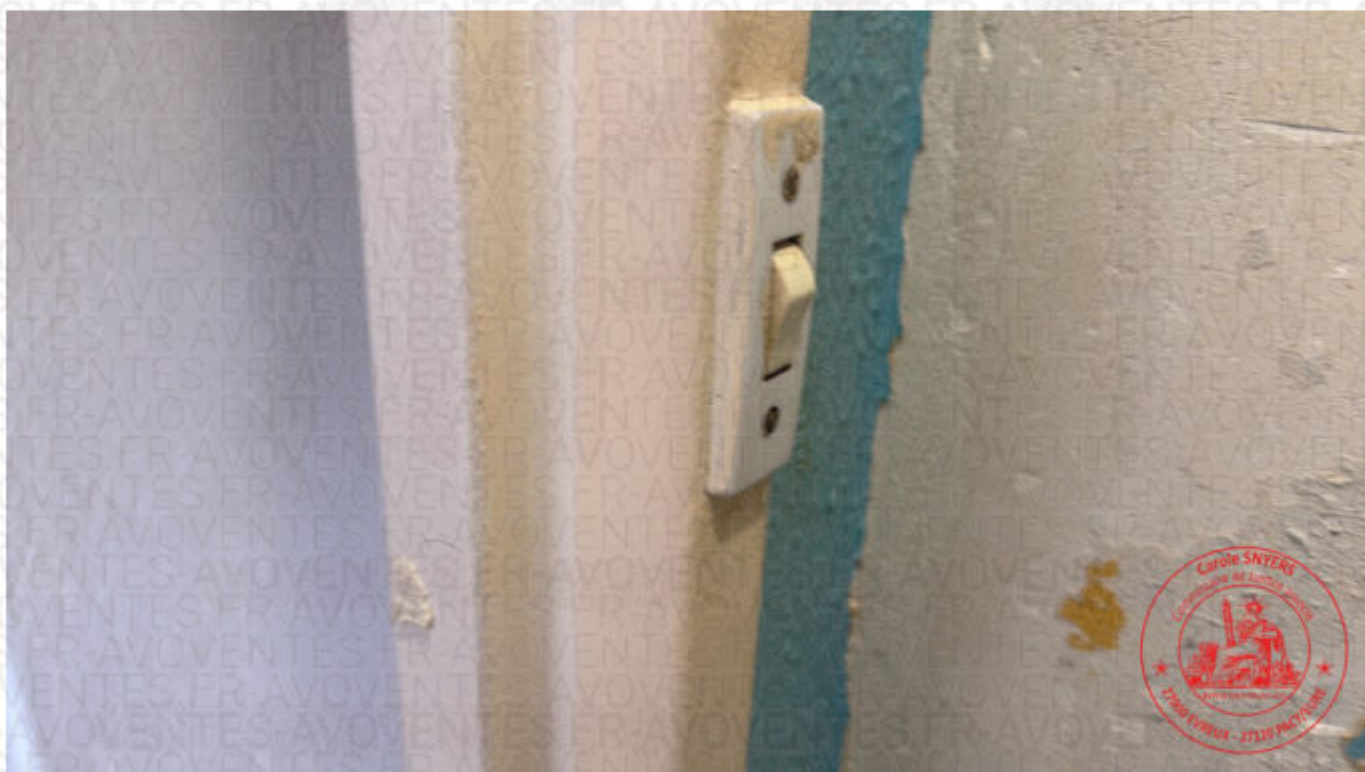
### **CABINET DE TOILETTES :**

J'y accède depuis le couloir indiqué précédemment par une porte en bois dont la peinture est en mauvais état. Elle a été réalisée grossièrement, les marques de rouleaux sont visibles. Par ailleurs, elle est écaillée par endroits. Plaques de propreté, béquilles métalliques, blanches sur l'extérieur, dorées sur l'intérieur : L'ensemble est usagé et écaillé. Verrou de sûreté fonctionnel.

Plinthes périmétriques en bois dont la peinture est hors d'usage, elle est rongée et craquelée.

Les murs : crépi bleu, la peinture est hors d'usage. Le mur n'est pas correctement lissé. L'impact de la béquille est visible derrière la porte.

Il en est de même pour le plafond où je remarque que la peinture est craquelée de manière importante. Je constate des taches visibles d'infiltration et des renforcements.

La bouche d'extraction VMC est obstruée.

L'installation électrique est vétuste.

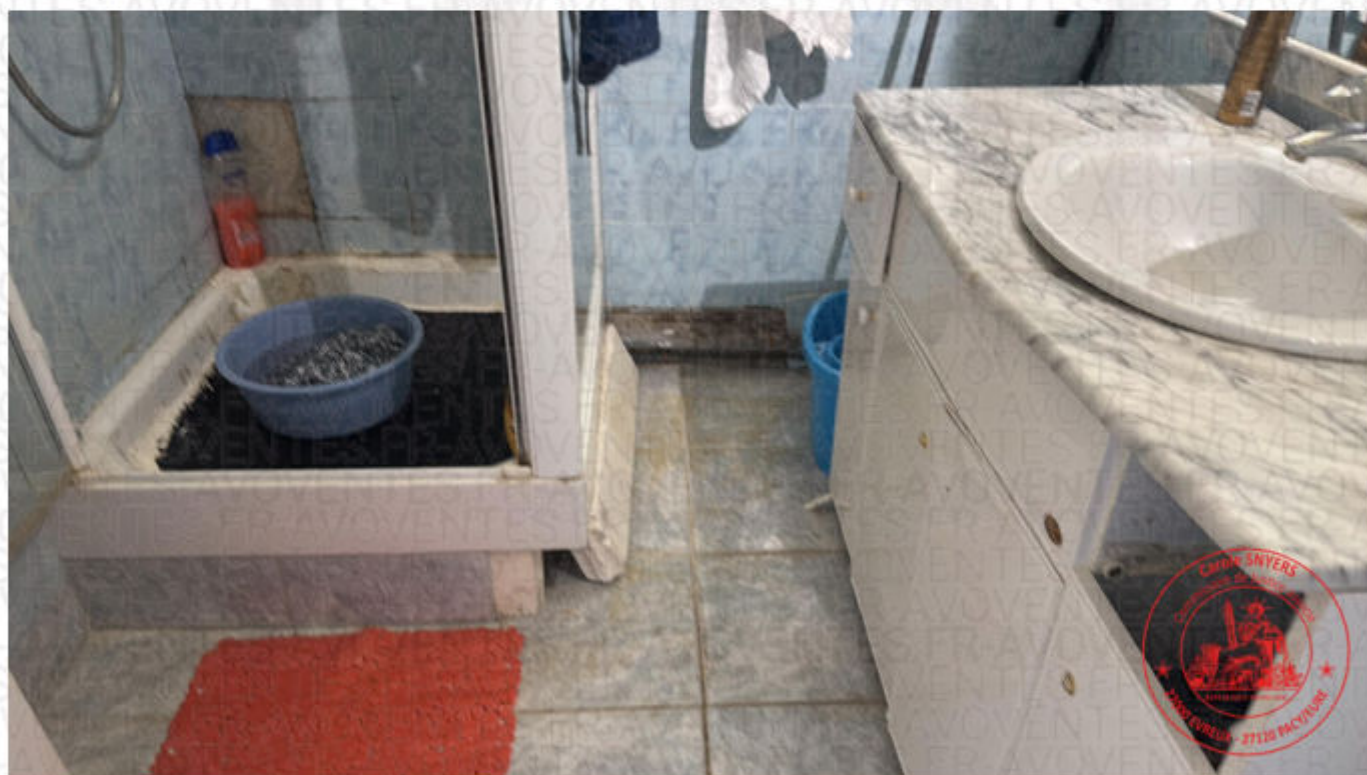
### **SALLE DE BAIN :**

Le carrelage au sol est usagé et jauni. Les joints sont en mauvais état, visiblement marqués par des infiltrations.

La faïence sur le mur est également en mauvais état : d'une part, elle est absente sur la partie basse et des carreaux ont été retirés ; d'autre part, elle est percée à l'endroit d'une ancienne prise sur le mur de droite.

Sur la partie haute : les murs sont couverts d'un papier peint à peindre, en très mauvais état, gondolés, sur lequel la peinture ne tient pas.

Le plafond : Revêtement identique. Et là encore, je constate que le papier se décolle également. L'ensemble est hors d'usage et menace ruine.

Dans cette pièce se trouve un meuble de salle de bain hors d'usage. Le plateau en marbre est cassé en deux. Le meuble de salle de bain est en très mauvais état, un tiroir est arraché, les portes ne tiennent pas.

Dans cette pièce se trouve une cabine de douche. Je constate que le bac receveur est hors d'usage, colmaté à de nombreux endroits avec des amalgames de silicone. Je n'ai pas testé l'ensemble pour éviter les fuites. La porte est, quant à elle, en bon état. Mitigeur chromé visiblement à l'état d'usage. Je constate que la faïence à l'intérieur est hors d'usage, soulevée, les joints moisis. Il y a ici deux sorties d'eau en métal doré. Une partie du bac receveur est maintenue par un bloc de plâtre.

L'installation électrique est vétuste .

Deux grilles d'aération en mauvais état.

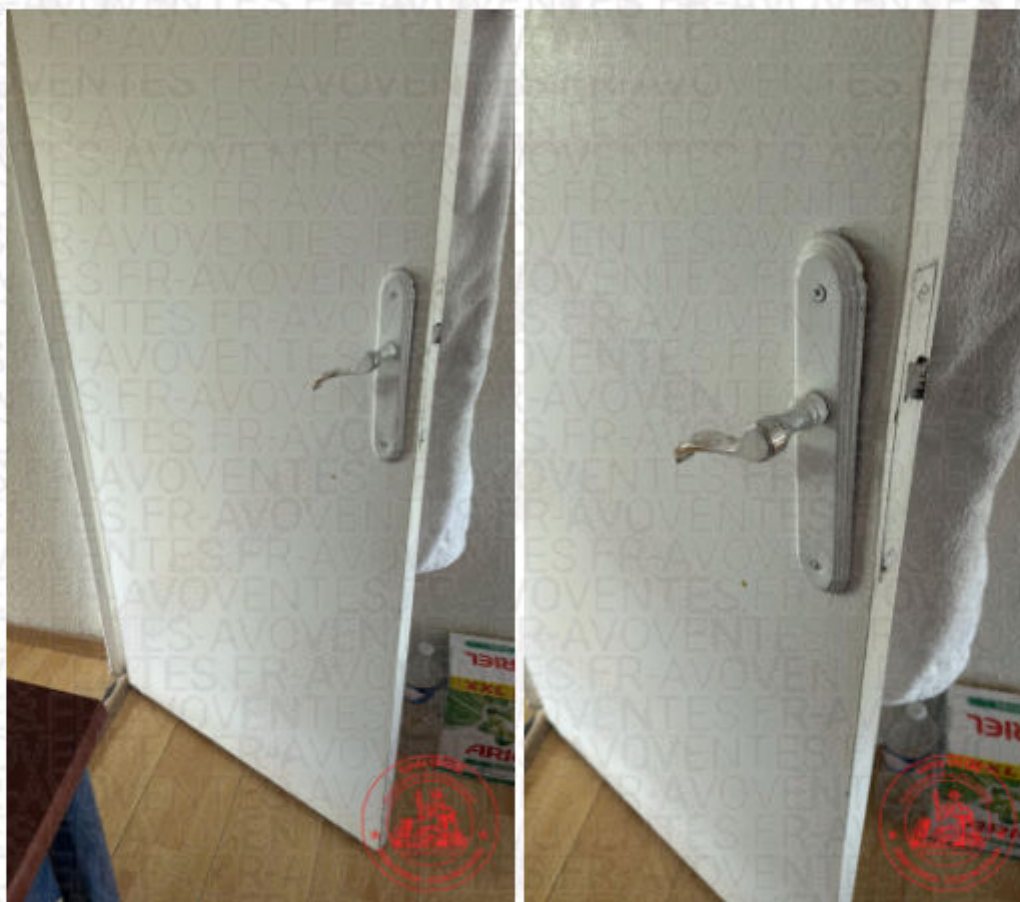
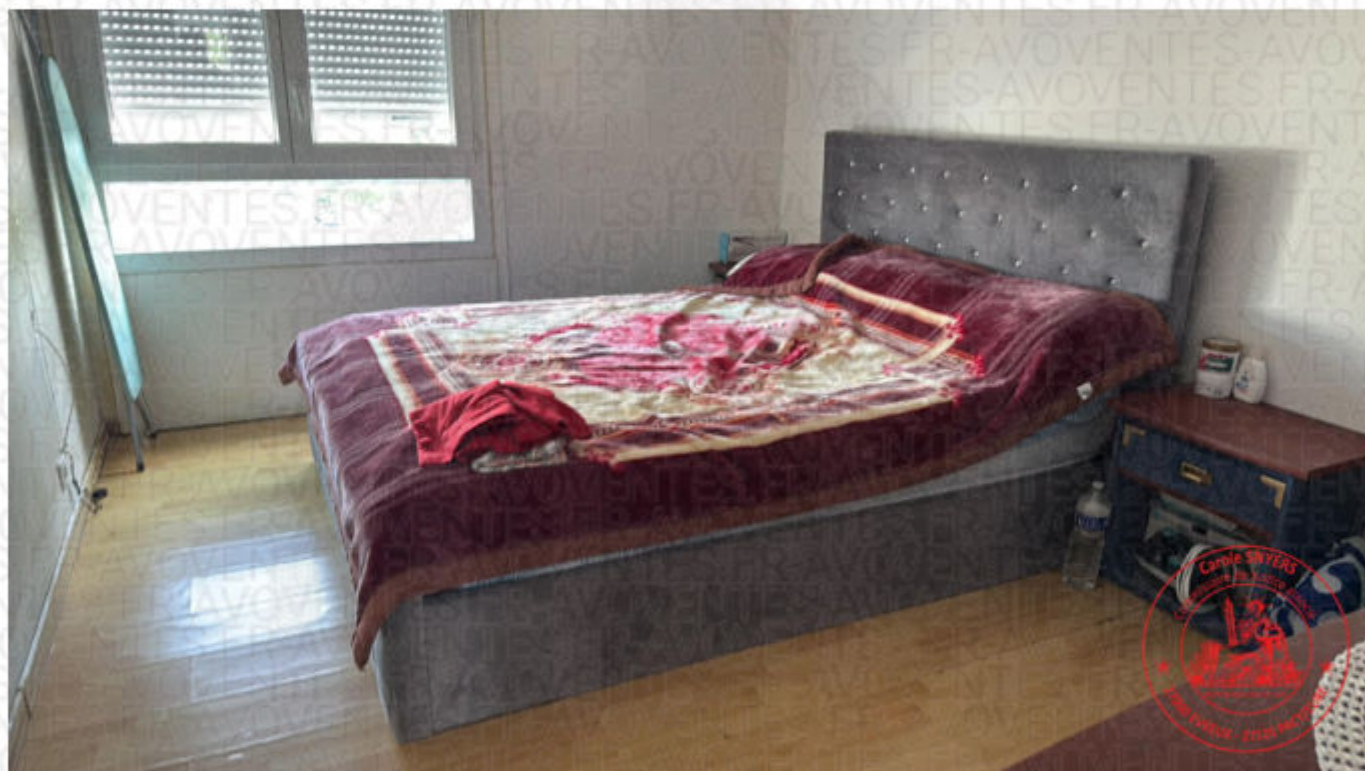
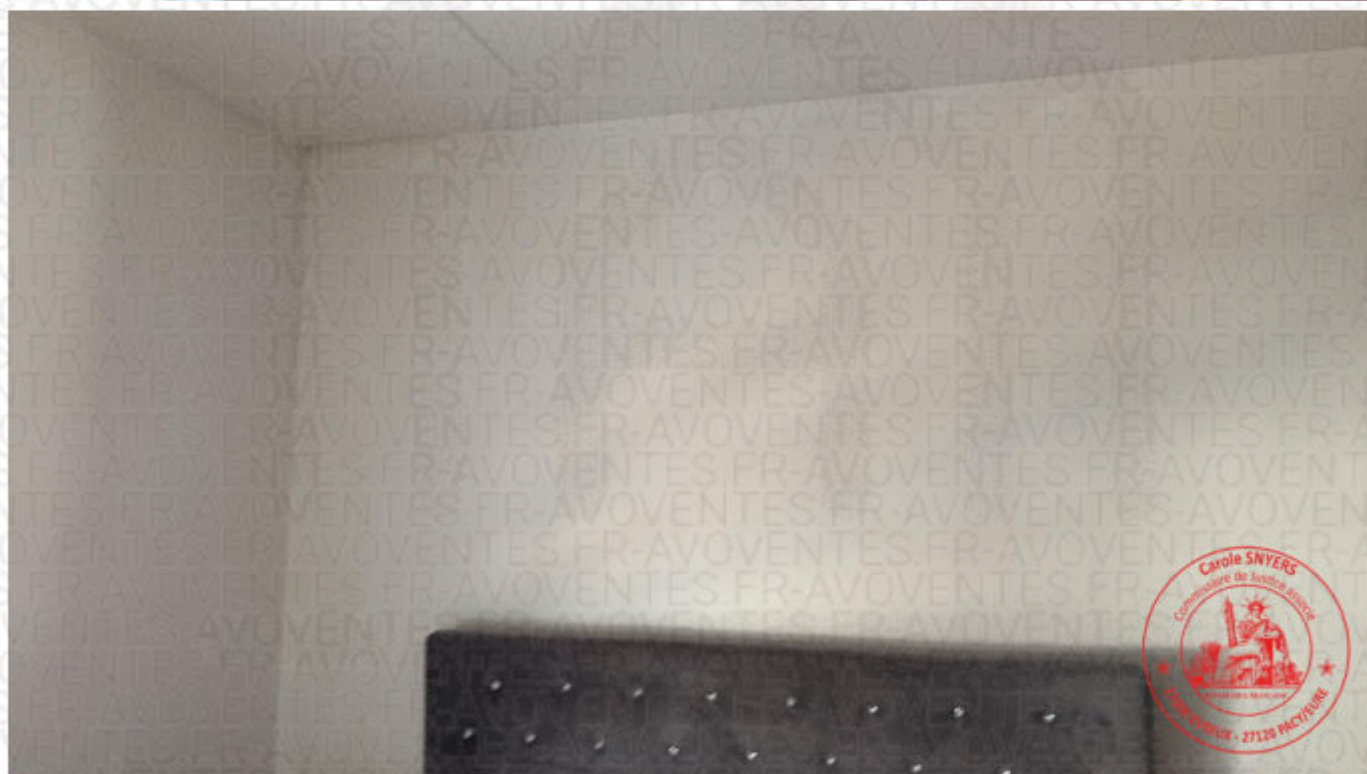
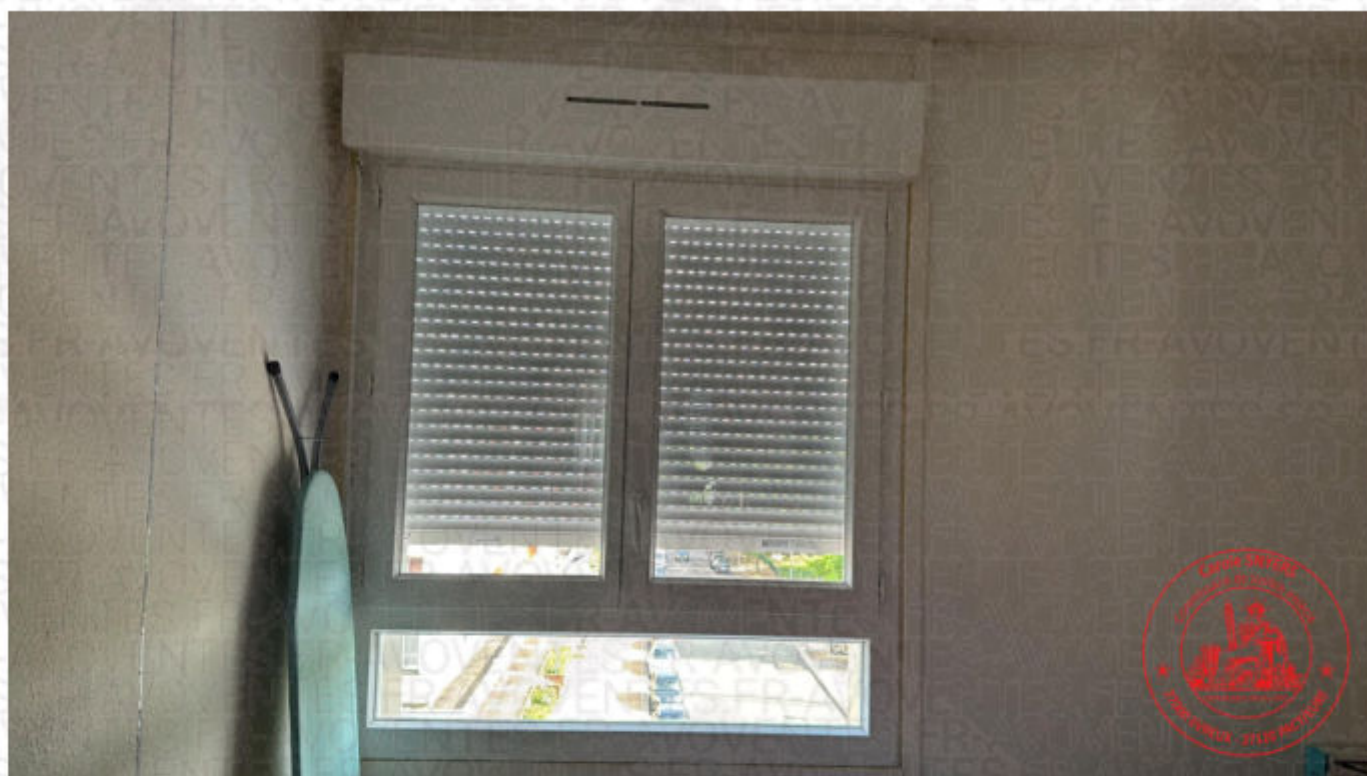
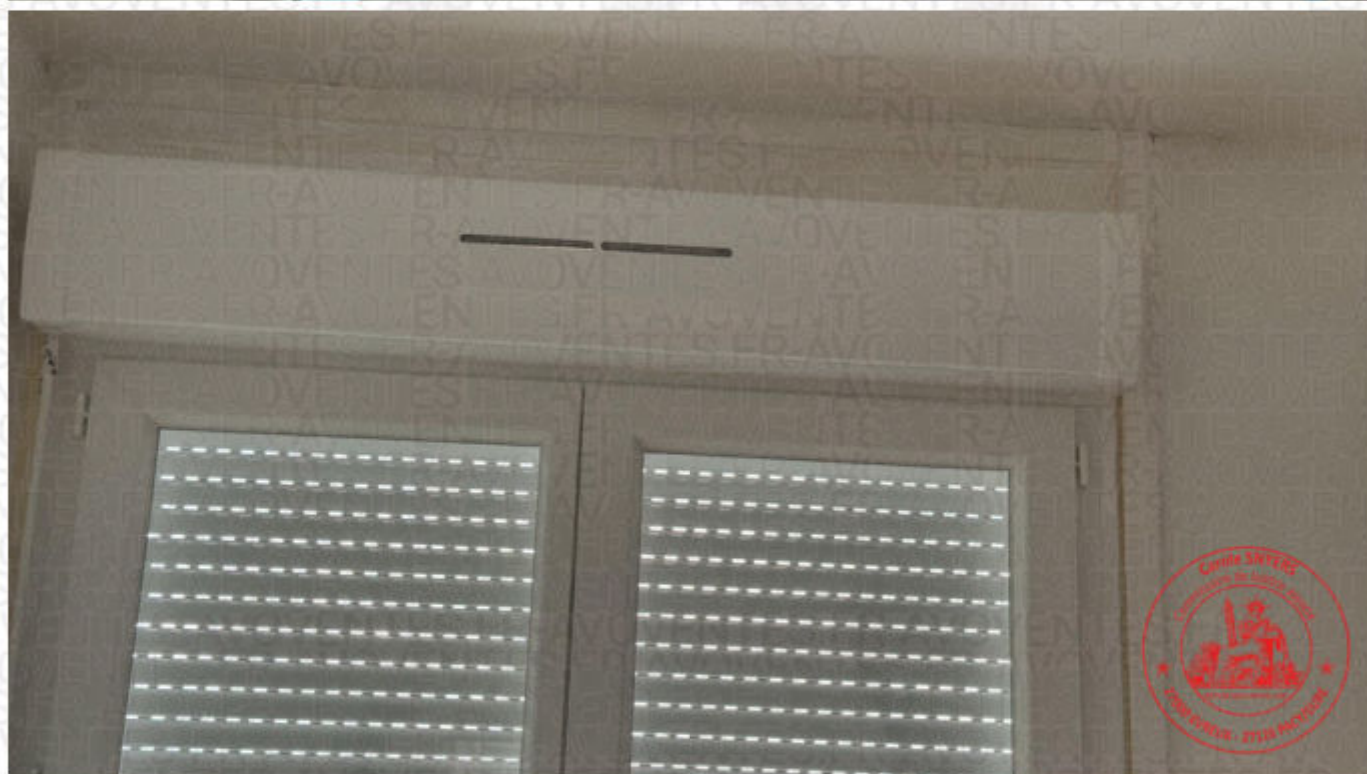
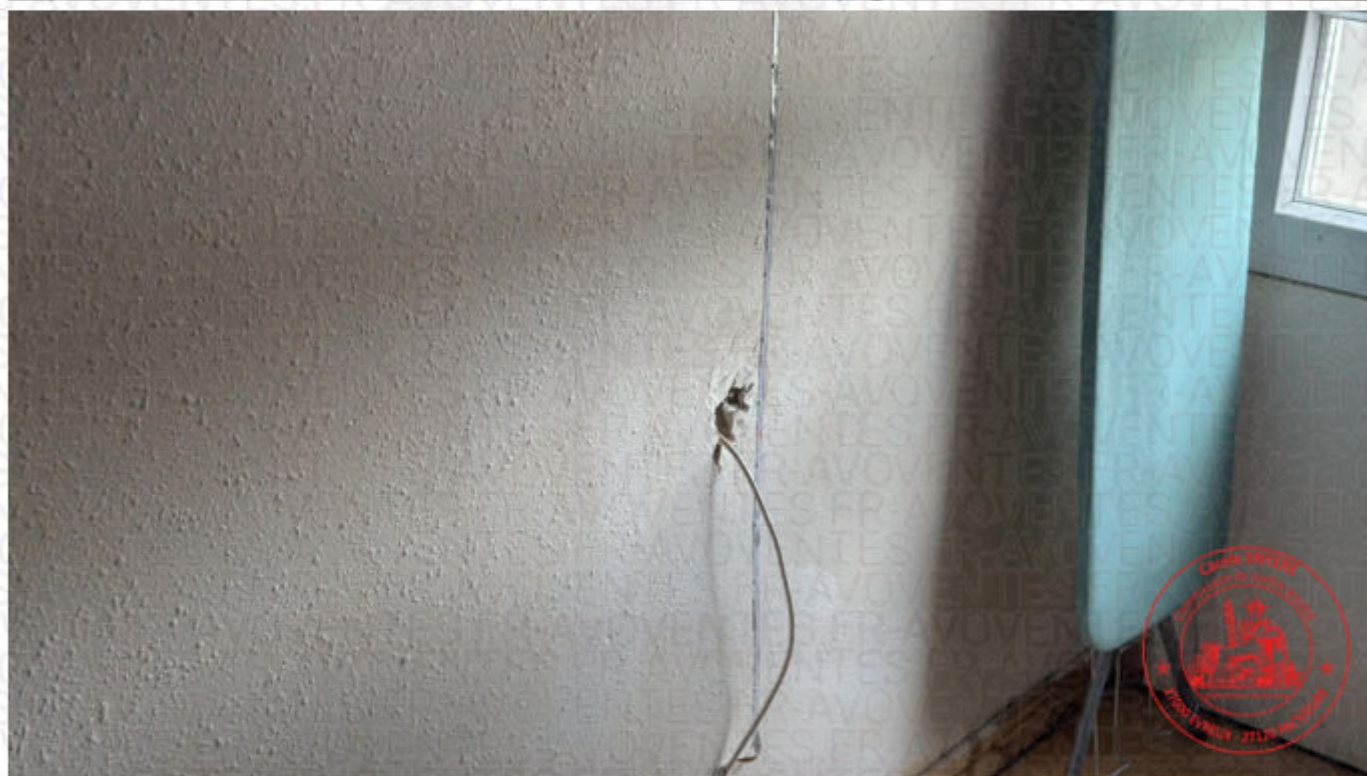
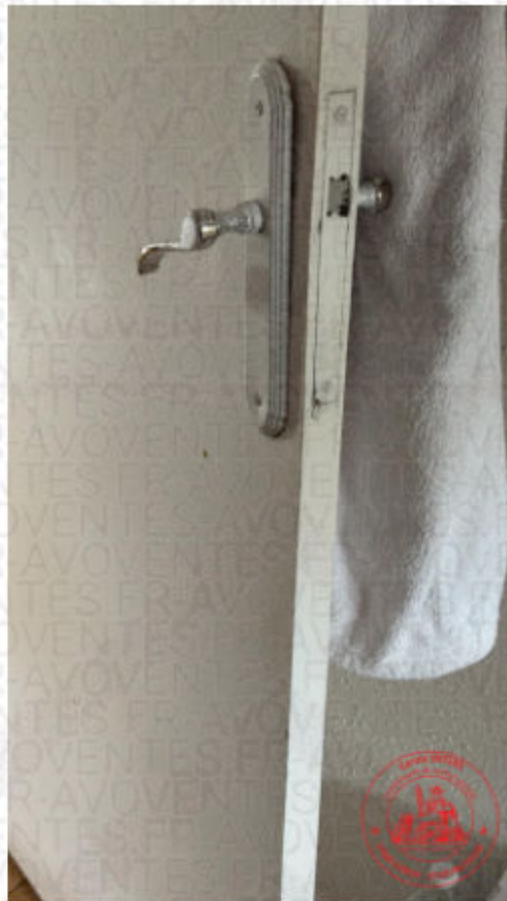
### CHAMBRE :

Toujours depuis le couloir indiqué précédemment, j'accède à une chambre par une porte de type isoplane, dont la peinture blanche est hétérogène. Il a été peint sur la plaque de propreté des deux côtés. La porte ouvre et ferme correctement. Plaques de propreté, béquille métallique : fonctionnelles.

Le sol : parquet flottant identique à ce qui était indiqué précédemment, c'est-à-dire en mauvais état.

Plinthes périmétriques en bois, usagées et en mauvais état.

Les murs sont habillés d'un revêtement type crépi blanc. Le granulage est hétérogène. La peinture est en mauvais état et hétérogène.

Je relève un trou réalisé grossièrement pour laisser passer un câble entre cette pièce et la pièce principale.

L'installation électrique est là encore vétuste et non réalisée dans les règles de l'art.
