## CONSTAT DE COMMISSAIRE DE JUSTICE -PROCÈS-VERBAL DE DESCRIPTION

L'AN DEUX-MILLE-VINGT-CINQ ET LE DOUZE MAI À DIX-SEPT HEURES

dans un ensemble immobilier soumis au statut de la copropriété, sis à EVREUX (27000), 9 rue Joliot Curie, les lots :

- n° 32 : un appartement situé au 4ème étage, escalier A, porte de droite, du type 4 pièces,

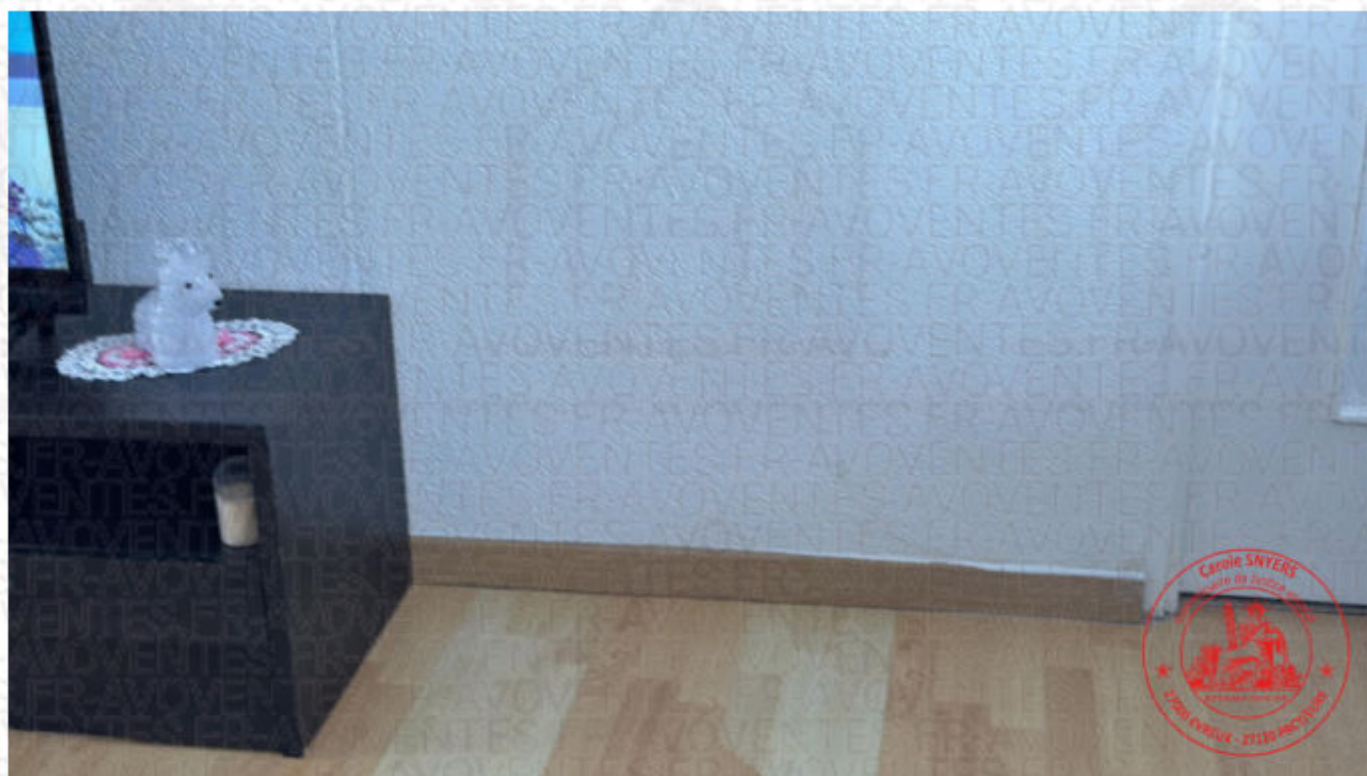
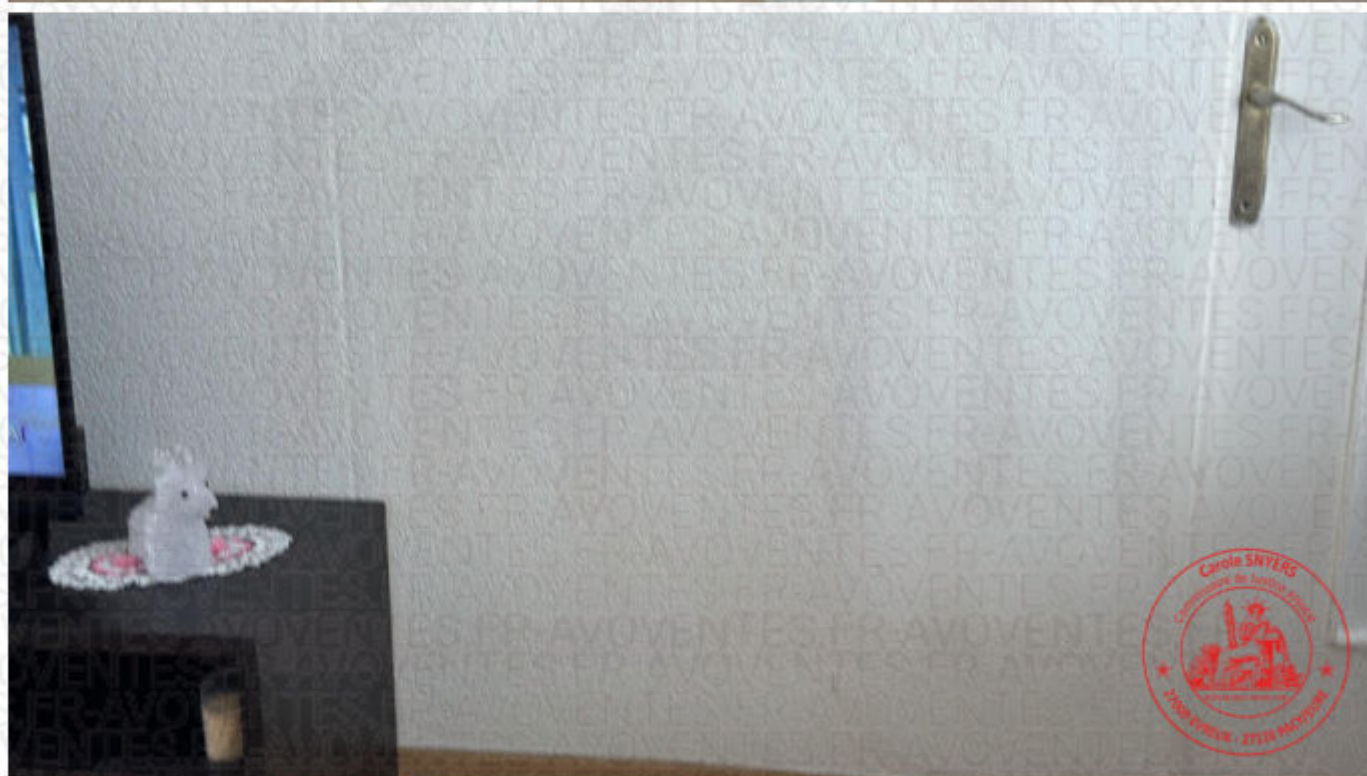
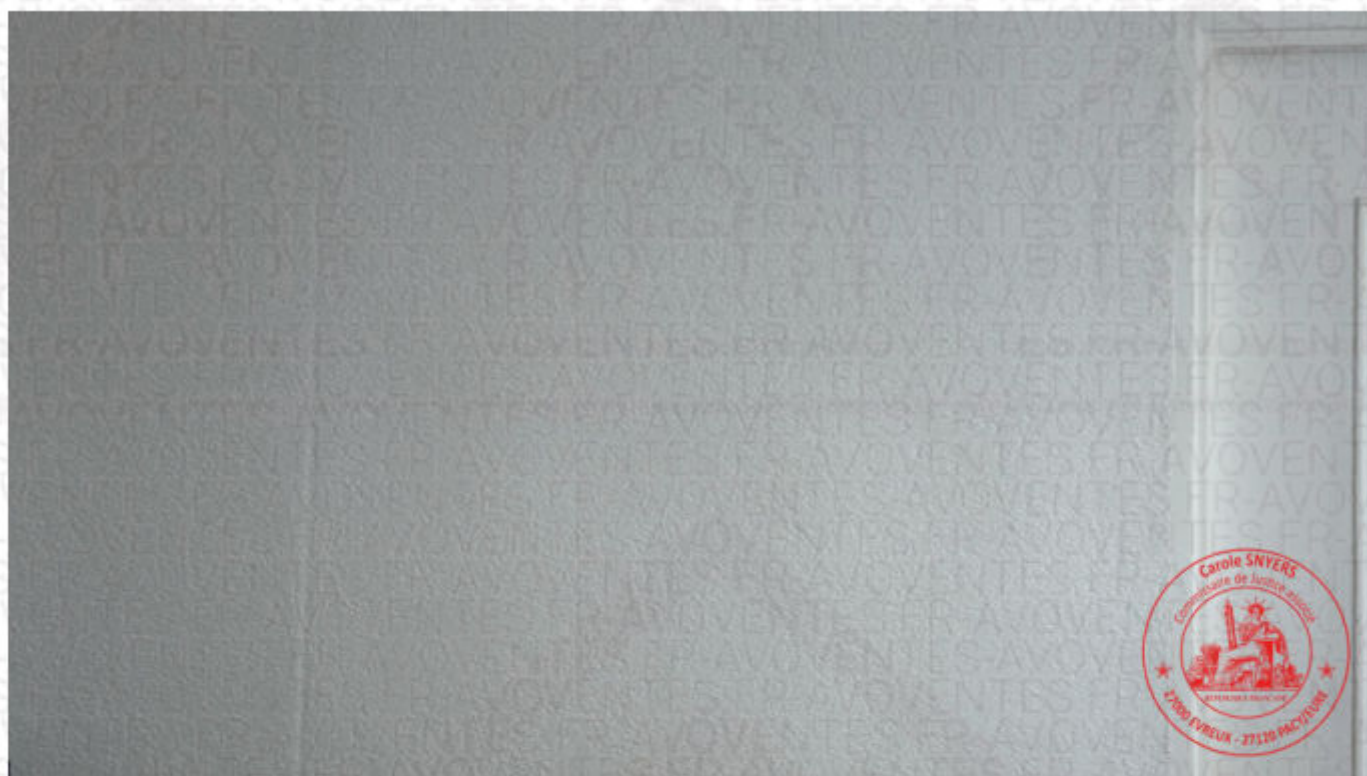
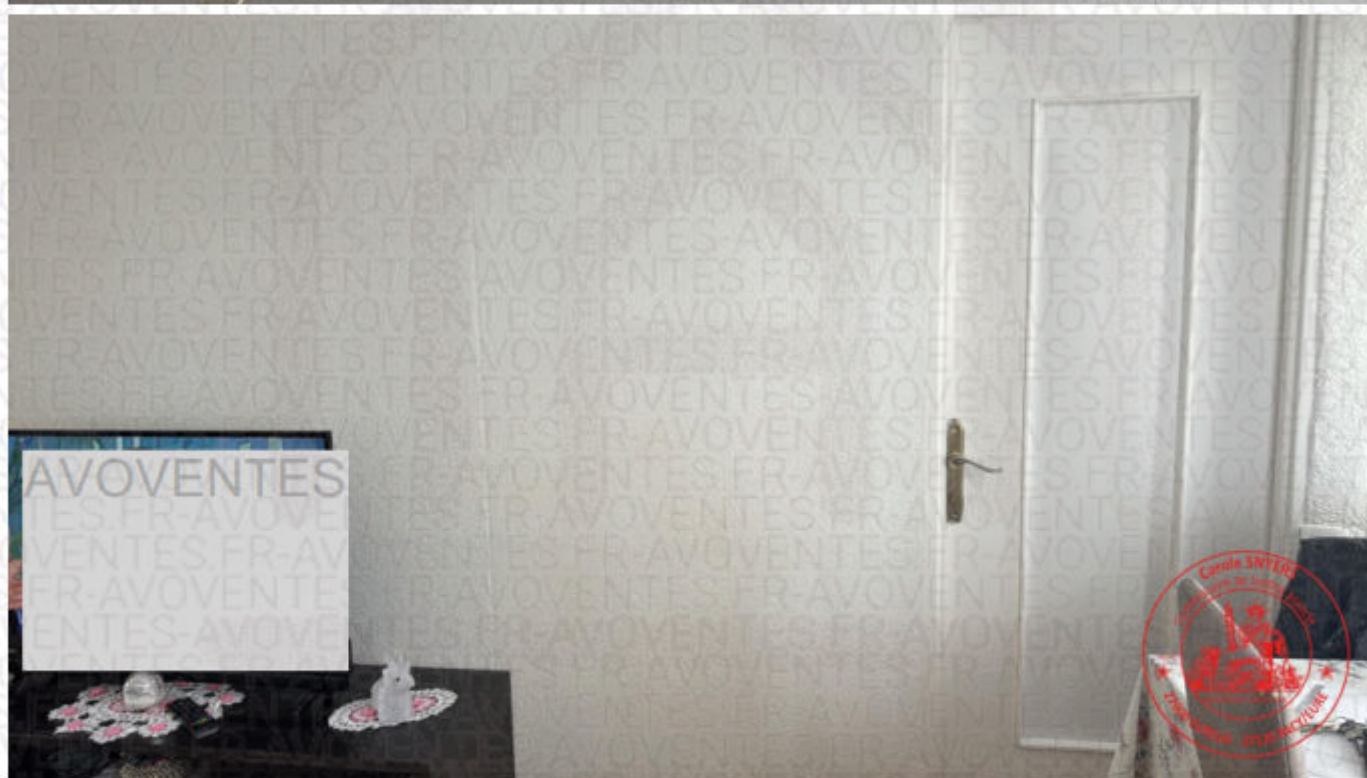
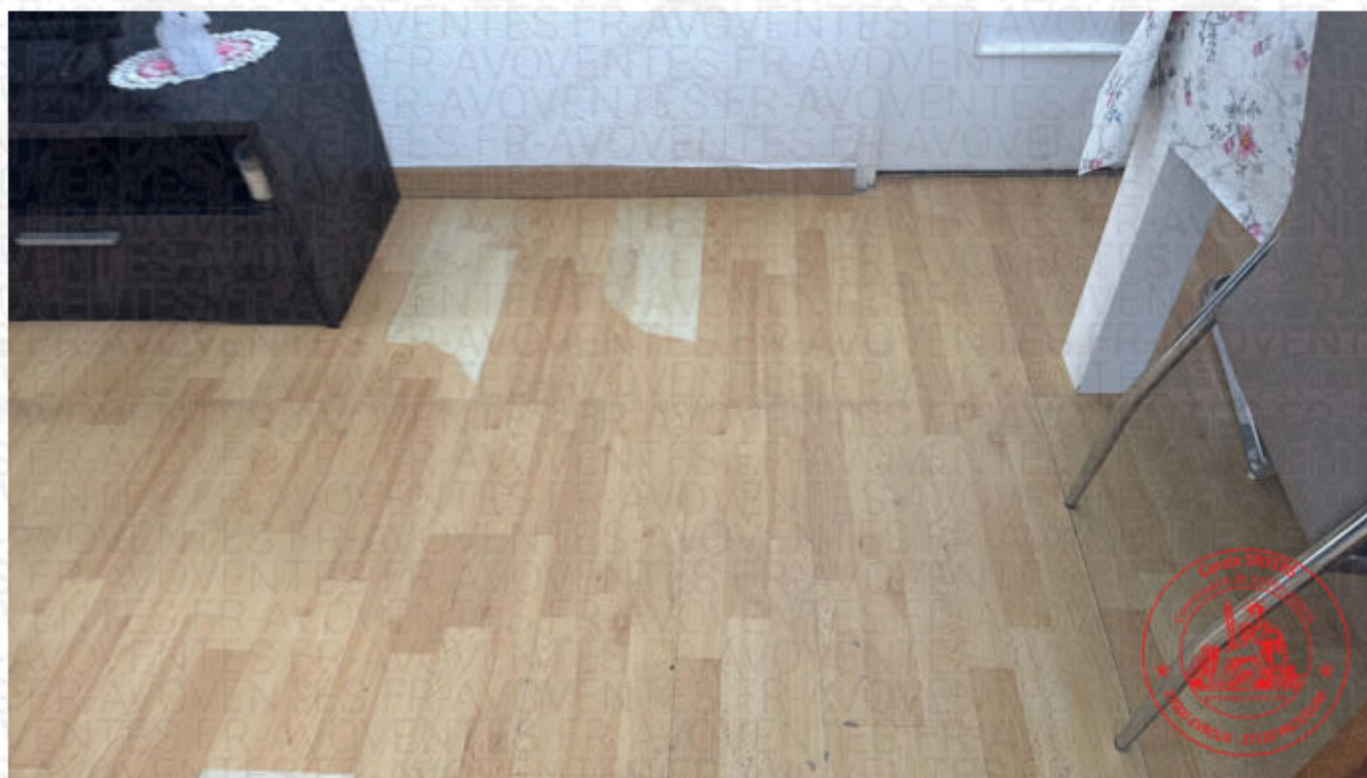
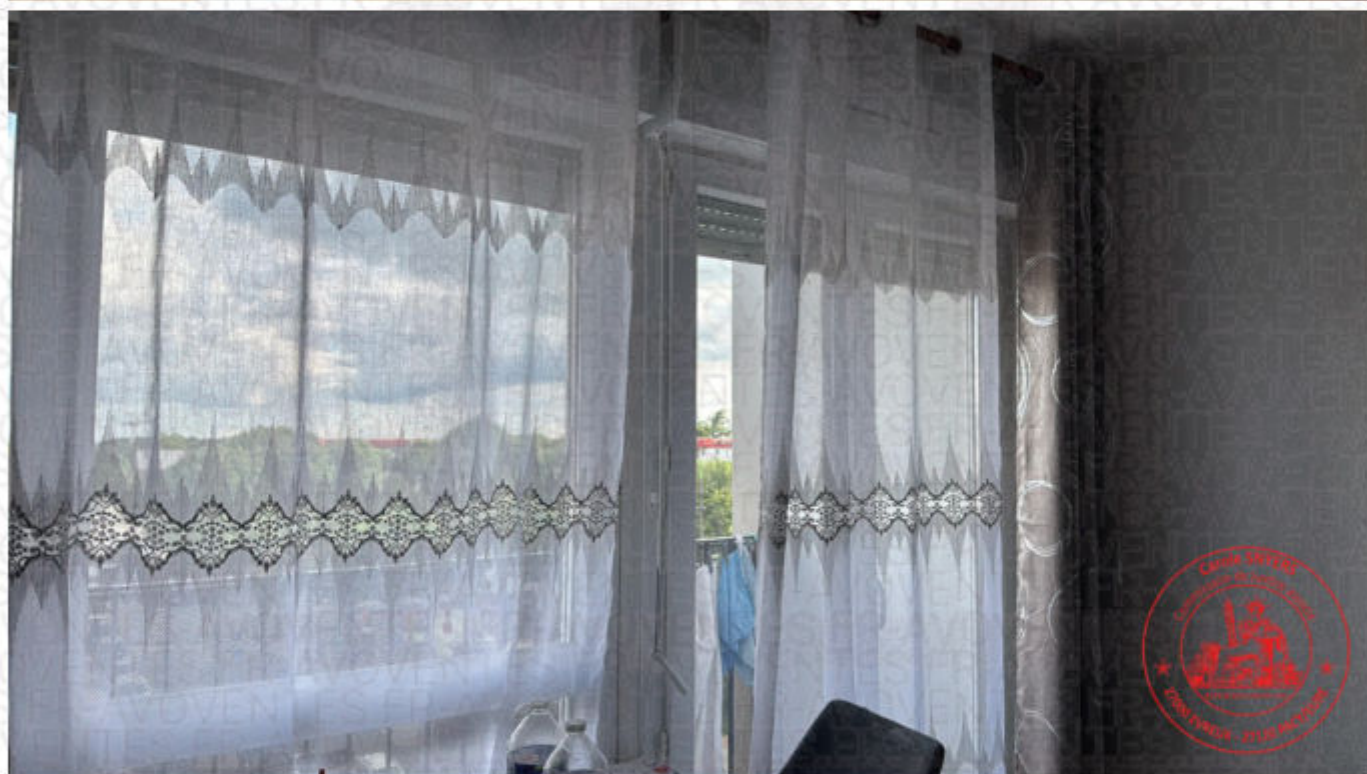
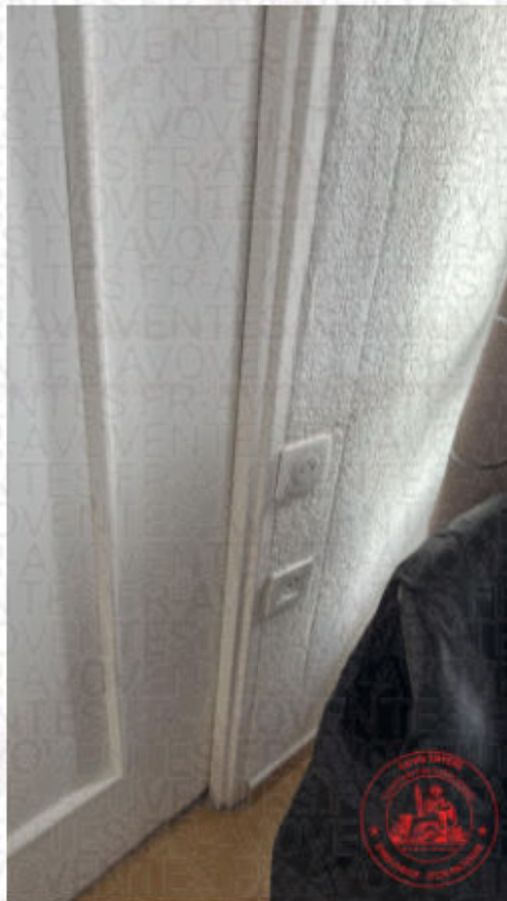
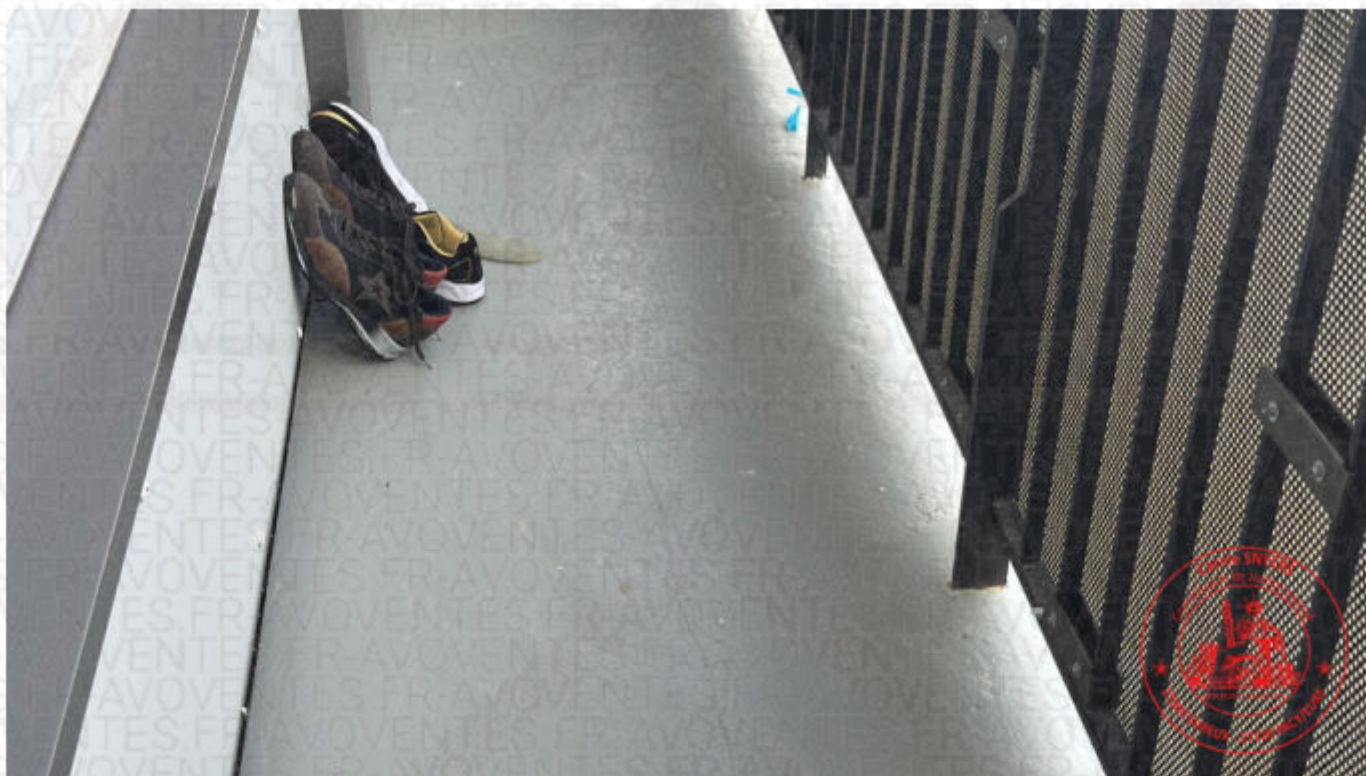
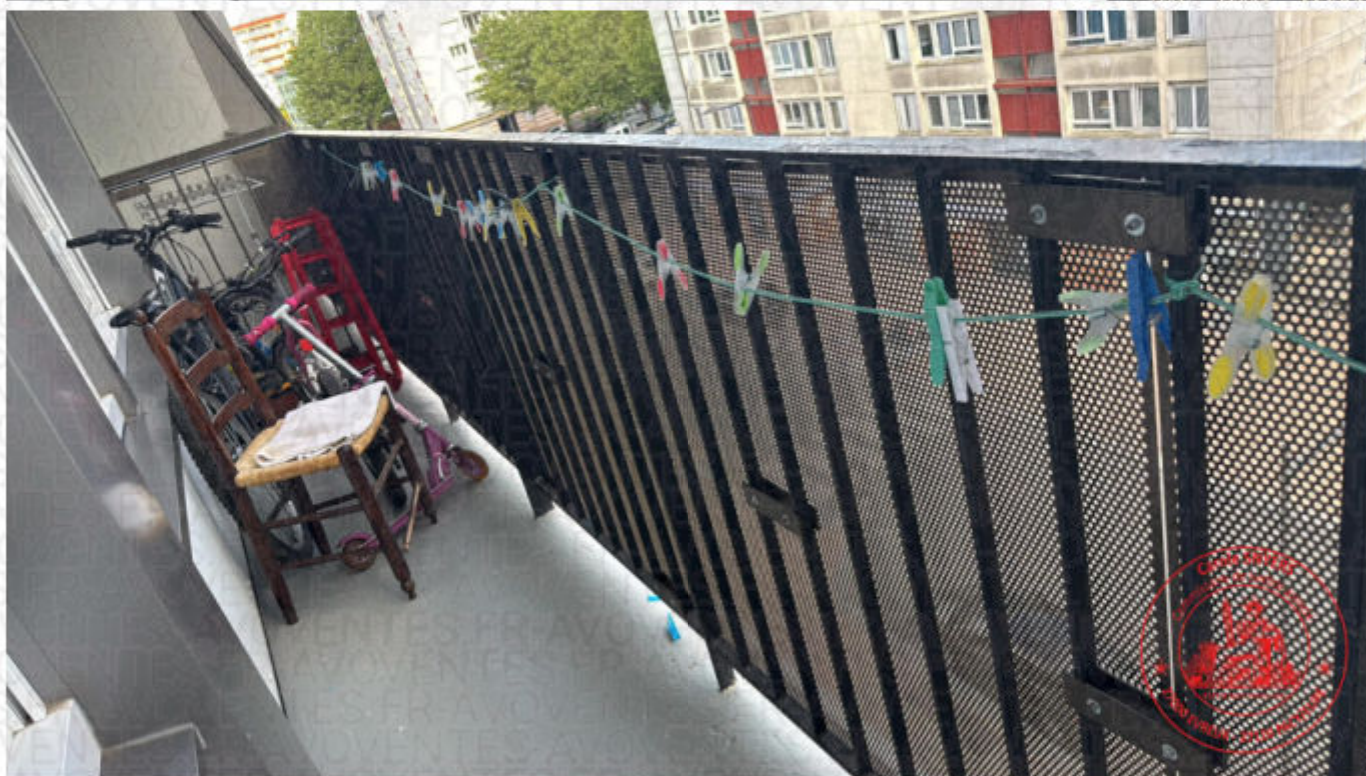
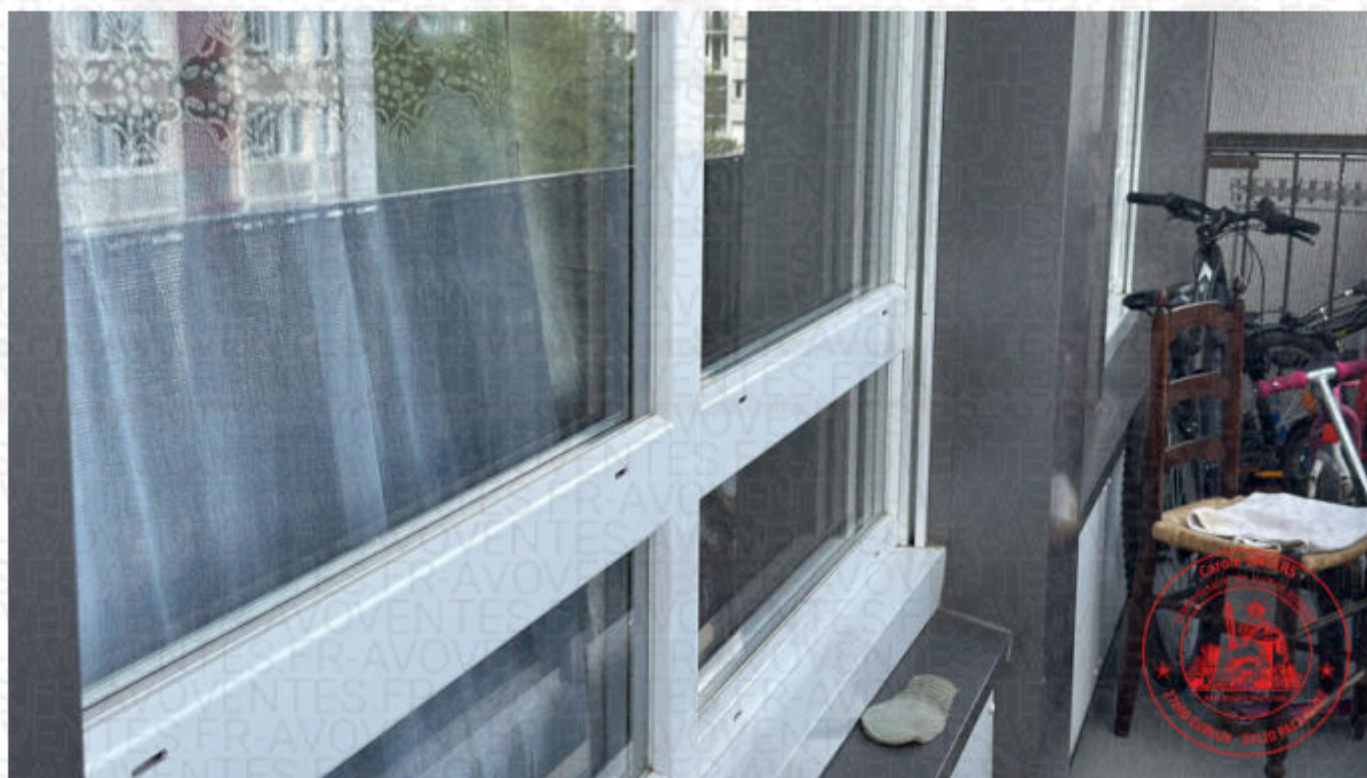
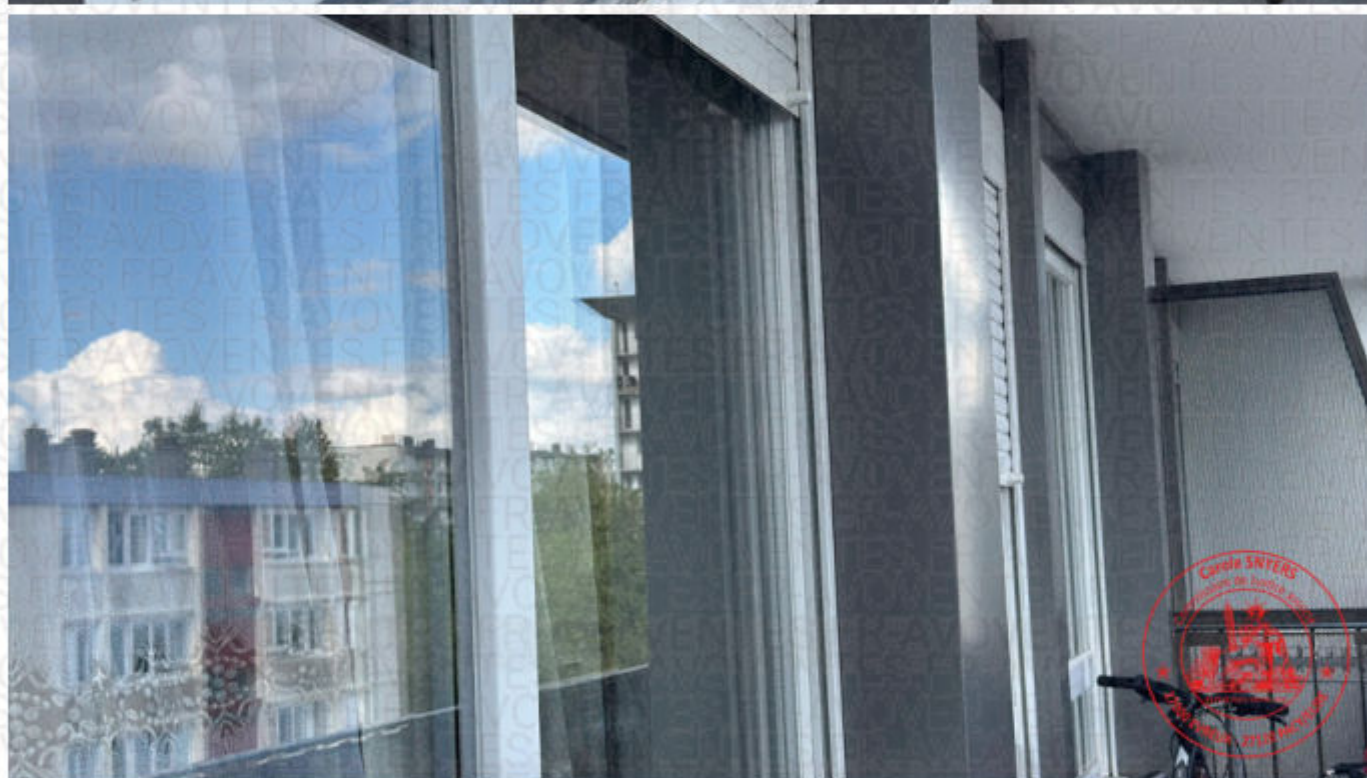
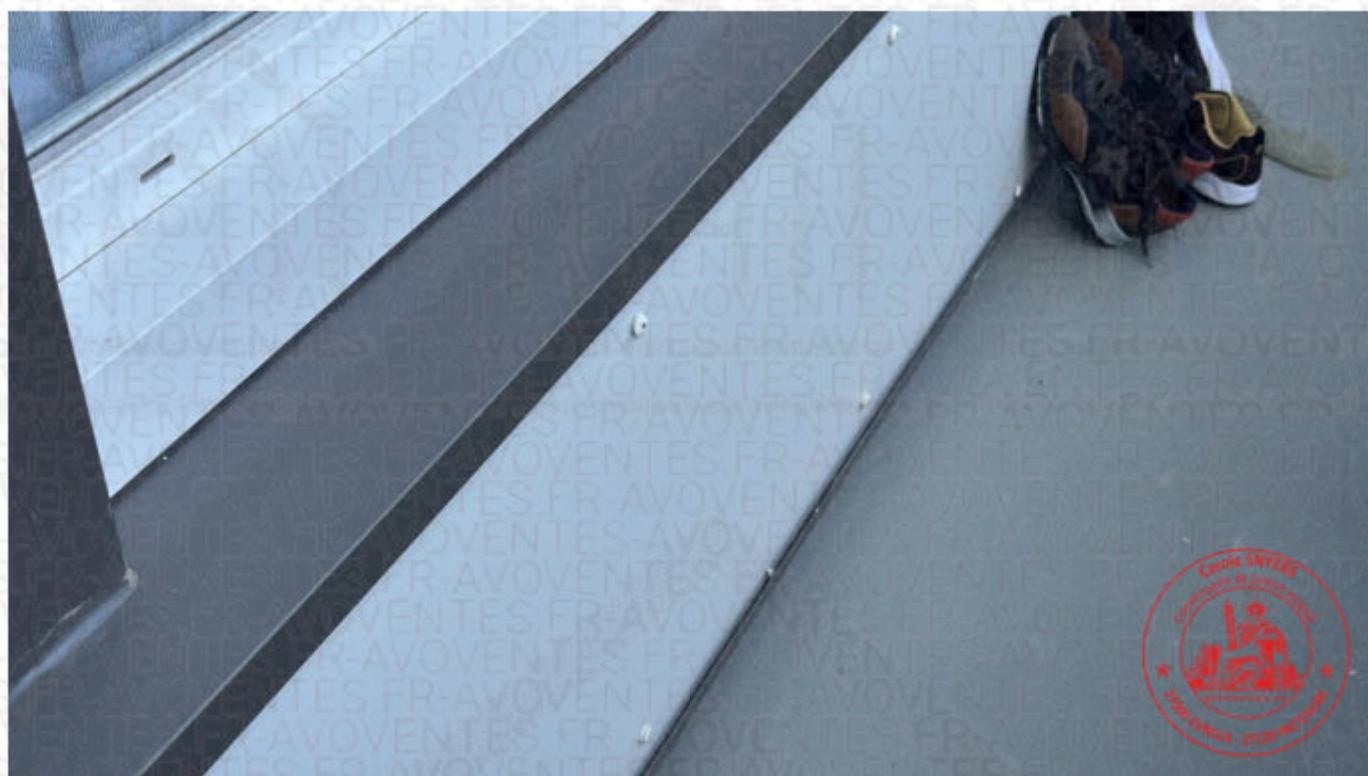
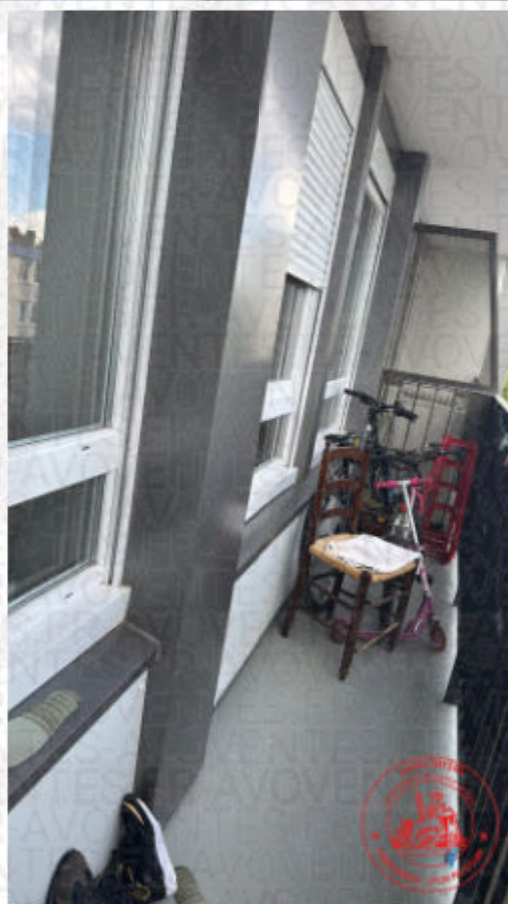
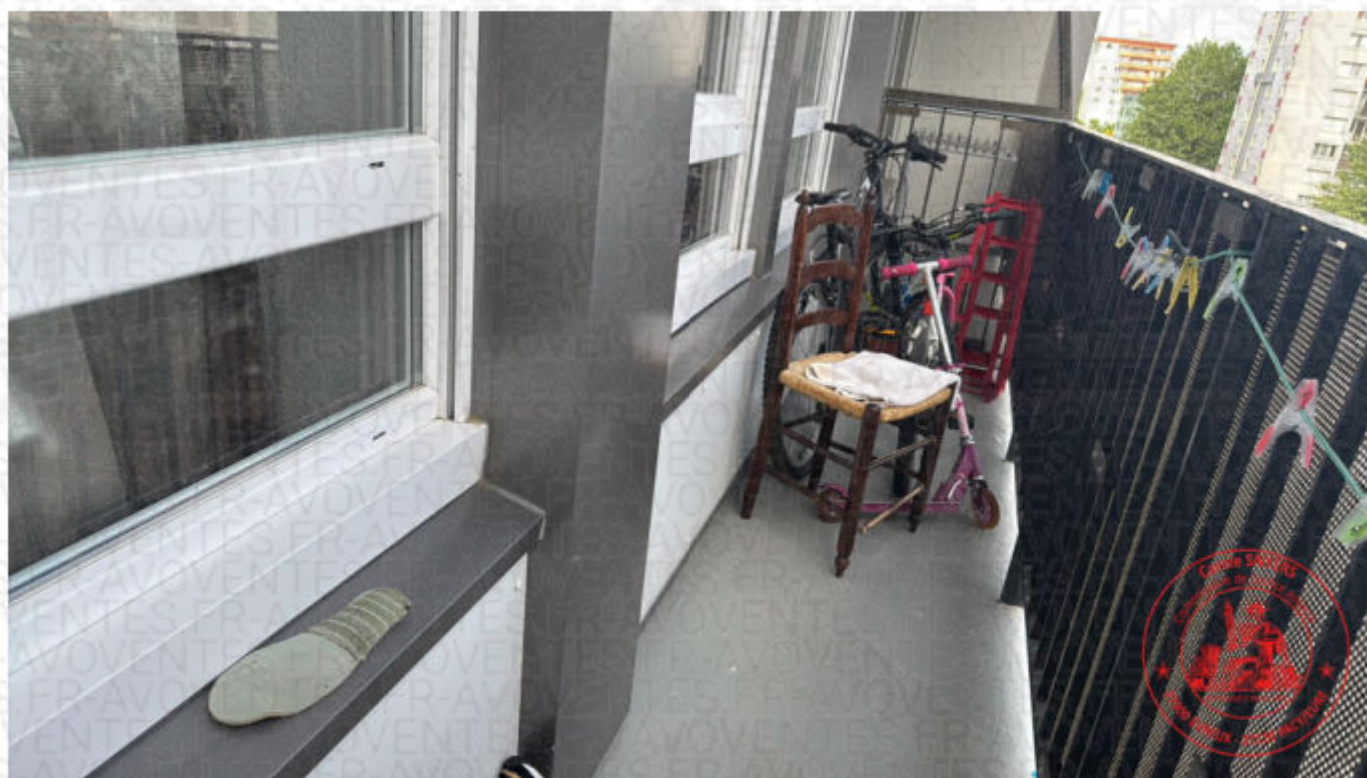
### **PIECE PRINCIPALE :**

Barre de seuil double au sol en mauvais état.

Parquet flottant au sol également en mauvais état. Il est soulevé, le plaquage est dégradé.

Plinthes périphériques en bois à l'état d'usage, mais je relève sur l'ensemble des débordements de peinture blanche.

Le plafond est dans le même état, même si je note une hétérogénéité au niveau du granulage.

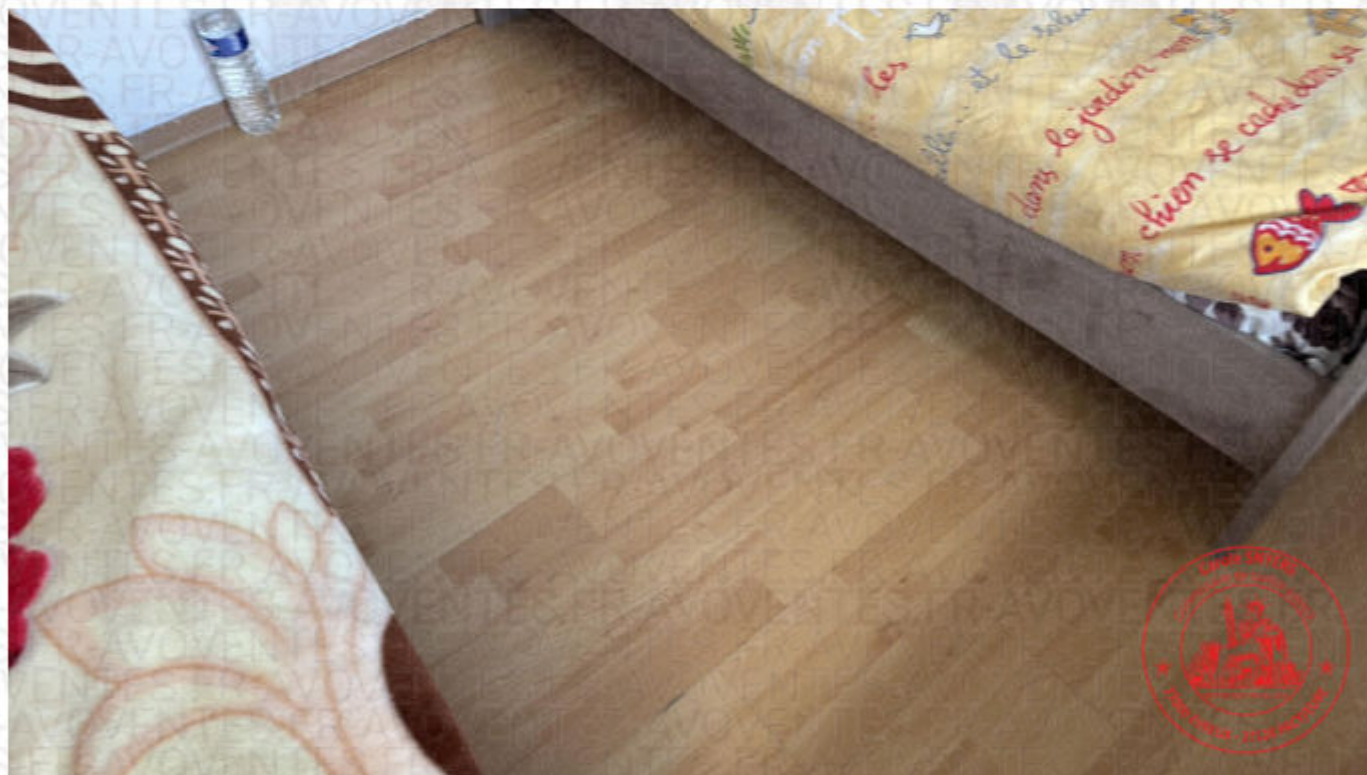
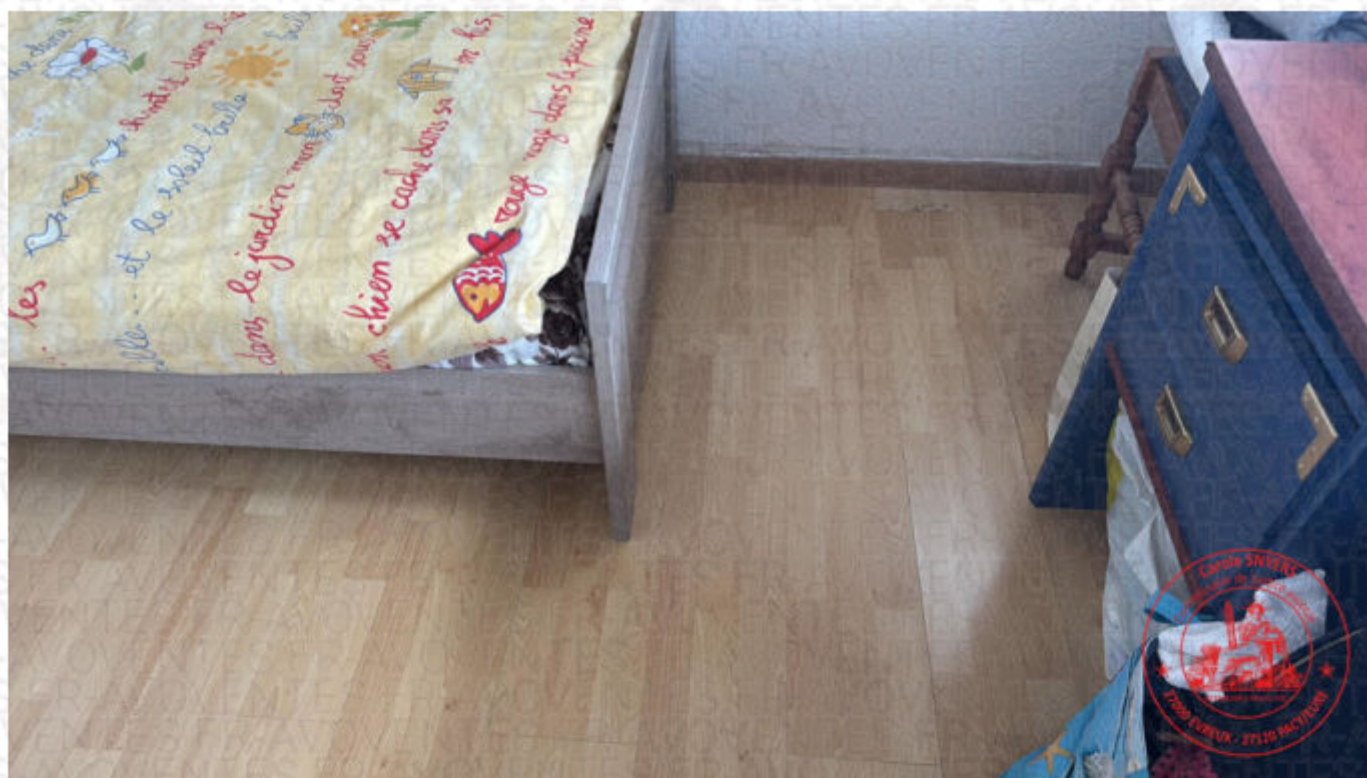
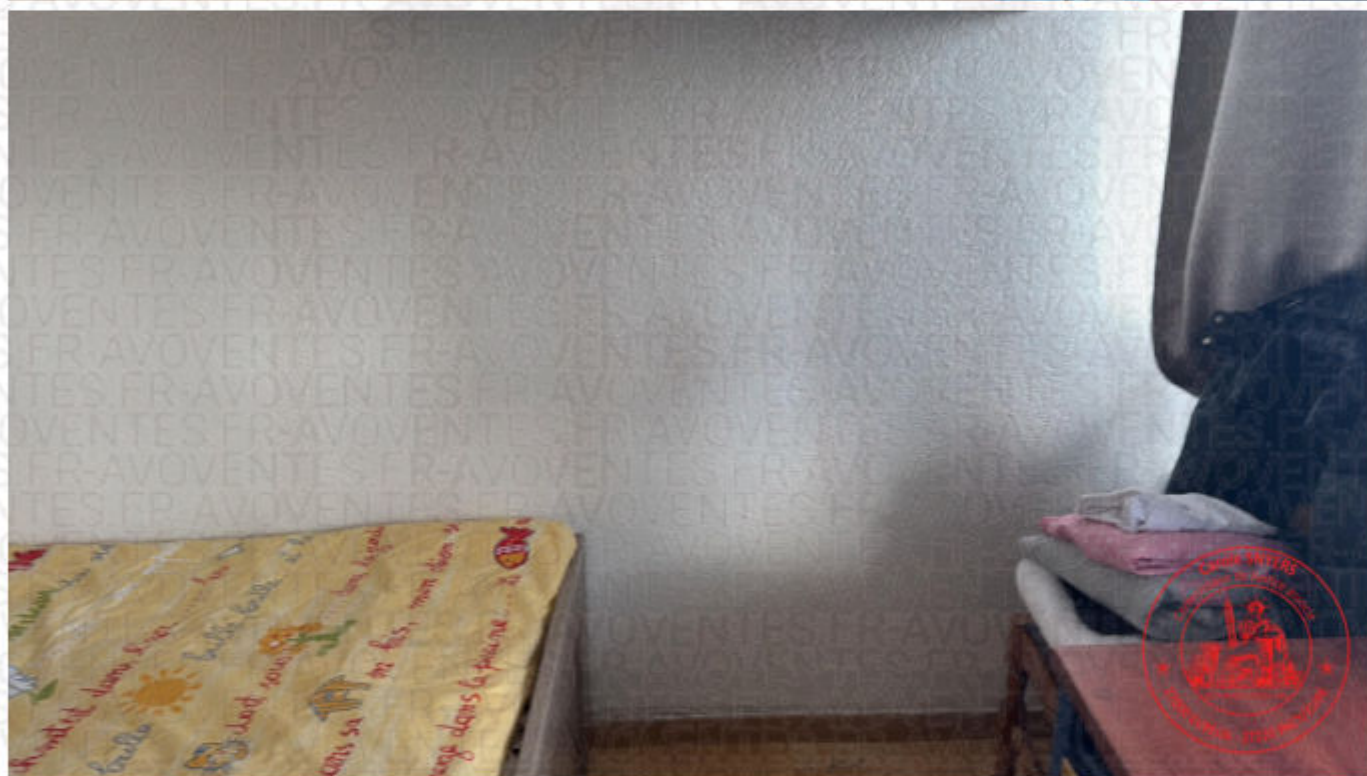
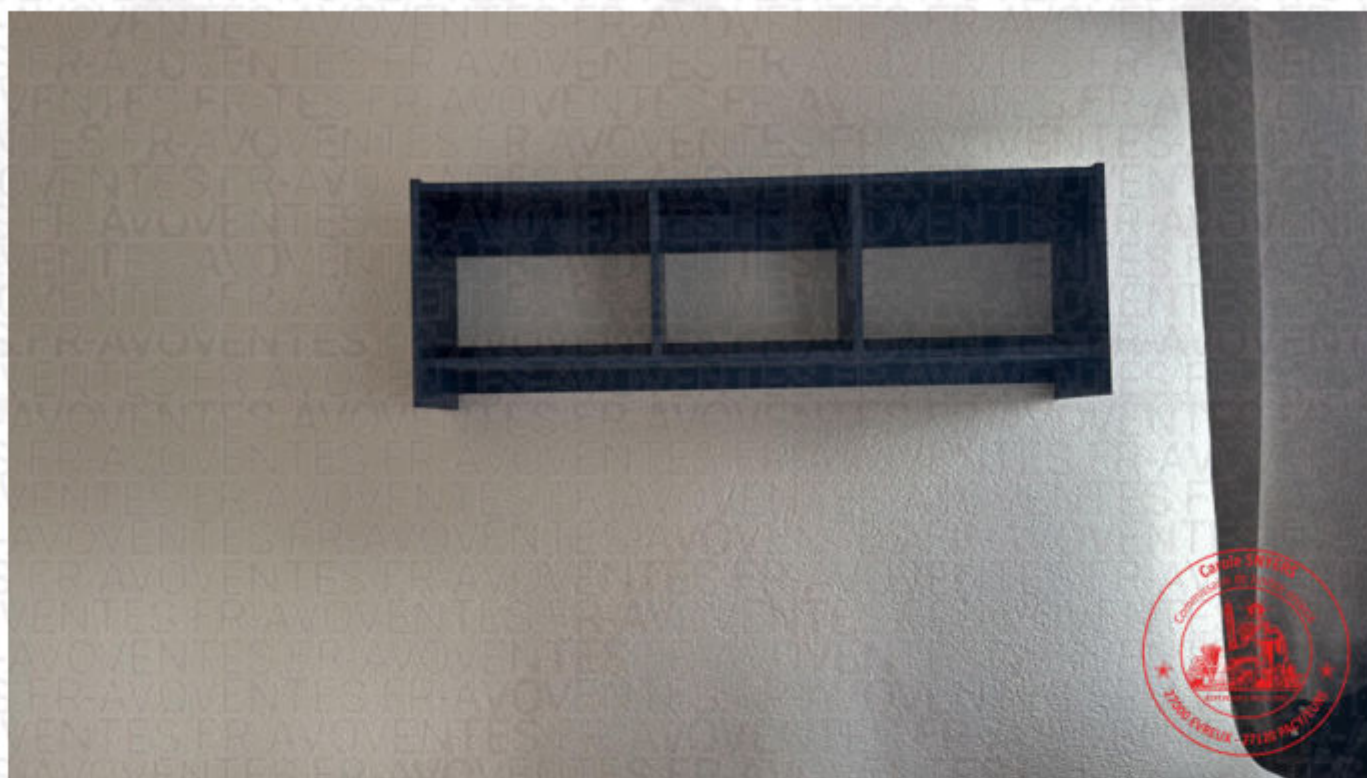
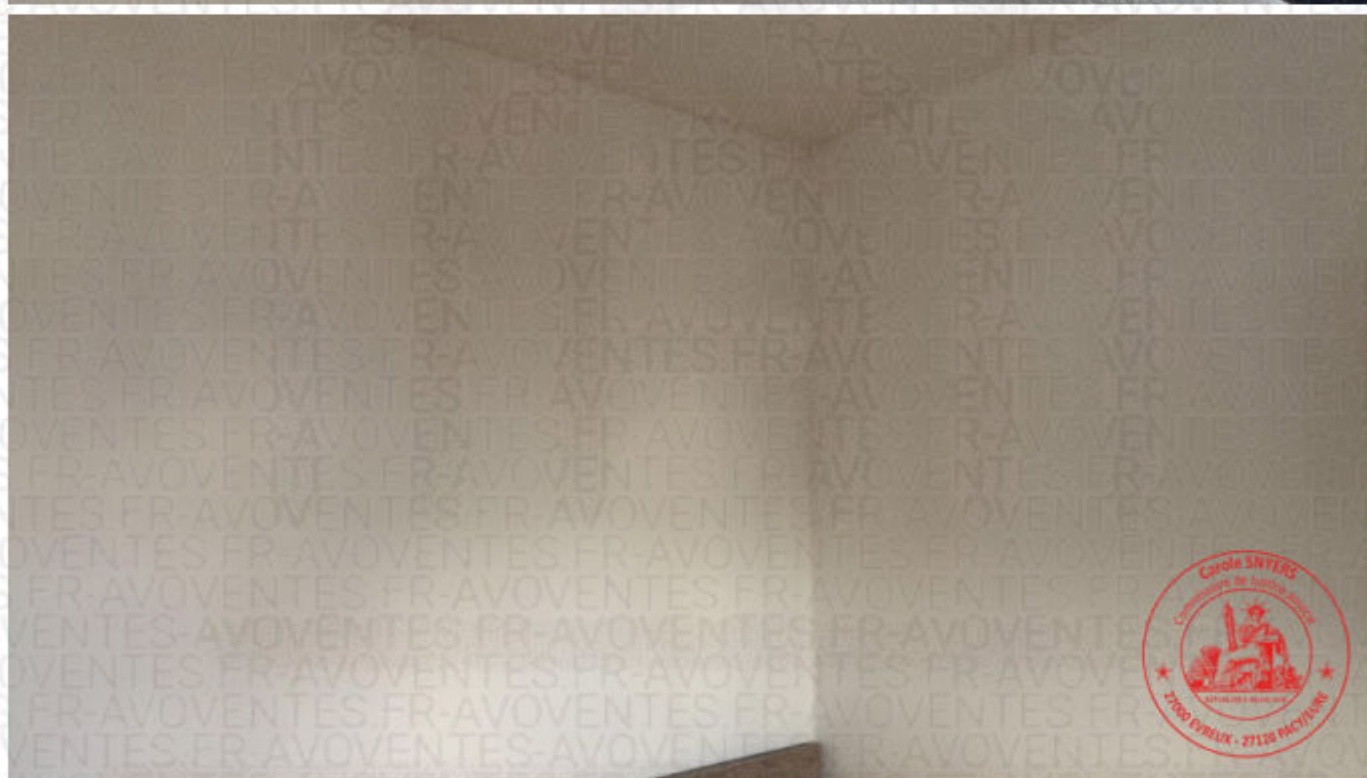
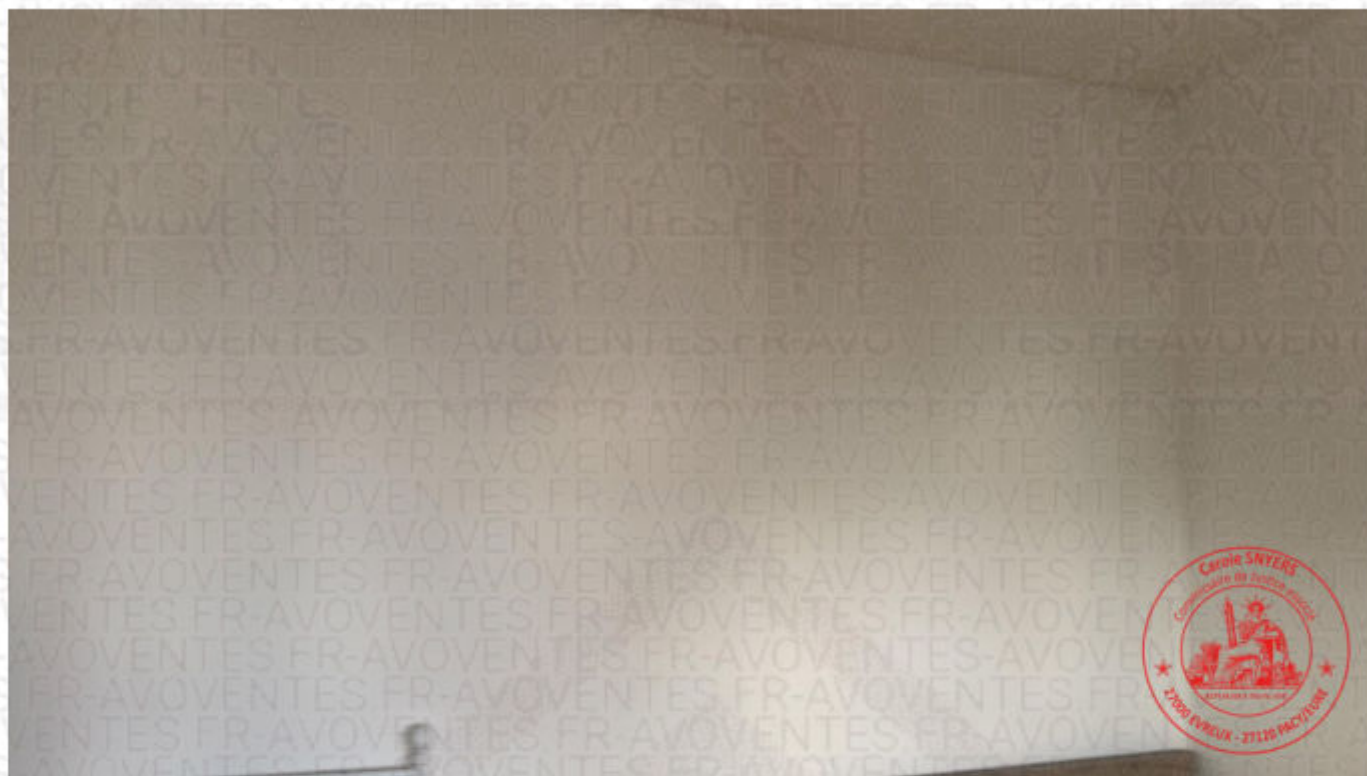
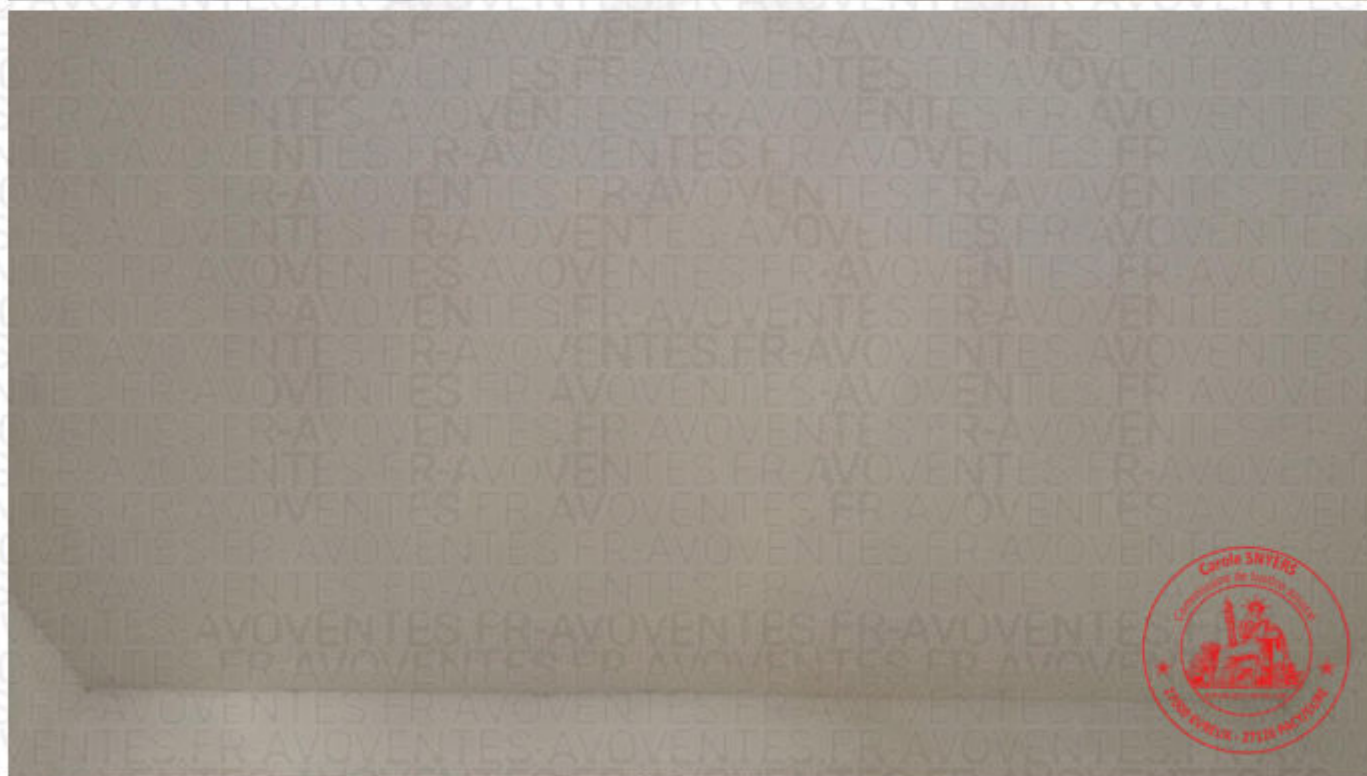
### **PIECE EN ENFILADE - CHAMBRE :**

J'accède depuis cette pièce à une autre pièce en enfilade. Elle est actuellement utilisée à usage de chambre. La porte en bois est en mauvais état. Le panneau vitré interne a été remplacé par une planche de bois. Plaques de propreté, béquilles métalliques en mauvais état. La porte ouvre et ferme correctement.

Le parquet flottant est également en mauvais état, il est soulevé et écaillé.

Les plinthes périphériques en bois sont à l'état d'usage, mais je relève des débordements de peinture sur l'ensemble.

Les murs sont revêtus d'un crépis blancs, je relève que la peinture est hétérogène. Je constate des différences de teintes sur l'ensemble. Le revêtement est néanmoins à l'état d'usage.

L'éclairage naturel de cette pièce est assuré par une fenêtre double, menuiserie PVC, double vitrage, en parfait état et fonctionnelle. Sous celle-ci se trouve un châssis fixe de même constitution, et sur le côté gauche de celle-ci, deux châssis fixes également de même constitution. Deux tringles à rideaux sont fixées au-dessus. L'ensemble est en parfait état. Derrière se trouvent des volets PVC à déploiement manuel en bon état. Sur les deux coffres, je relève l'absence de réglette d'aération.

Installation électrique vétuste.
