## CONSTAT DE COMMISSAIRE DE JUSTICE -PROCÈS-VERBAL DE DESCRIPTION

L'AN DEUX-MILLE-VINGT-CINQ ET LE DOUZE MAI À DIX-SEPT HEURES

dans un ensemble immobilier soumis au statut de la copropriété, sis à EVREUX (27000), 9 rue Joliot Curie, les lots :

- n° 32 : un appartement situé au 4ème étage, escalier A, porte de droite, du type 4 pièces,

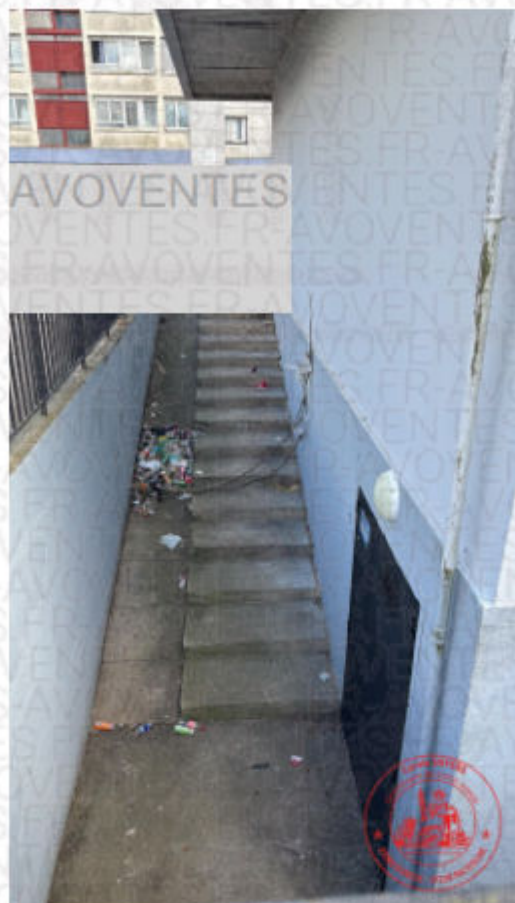
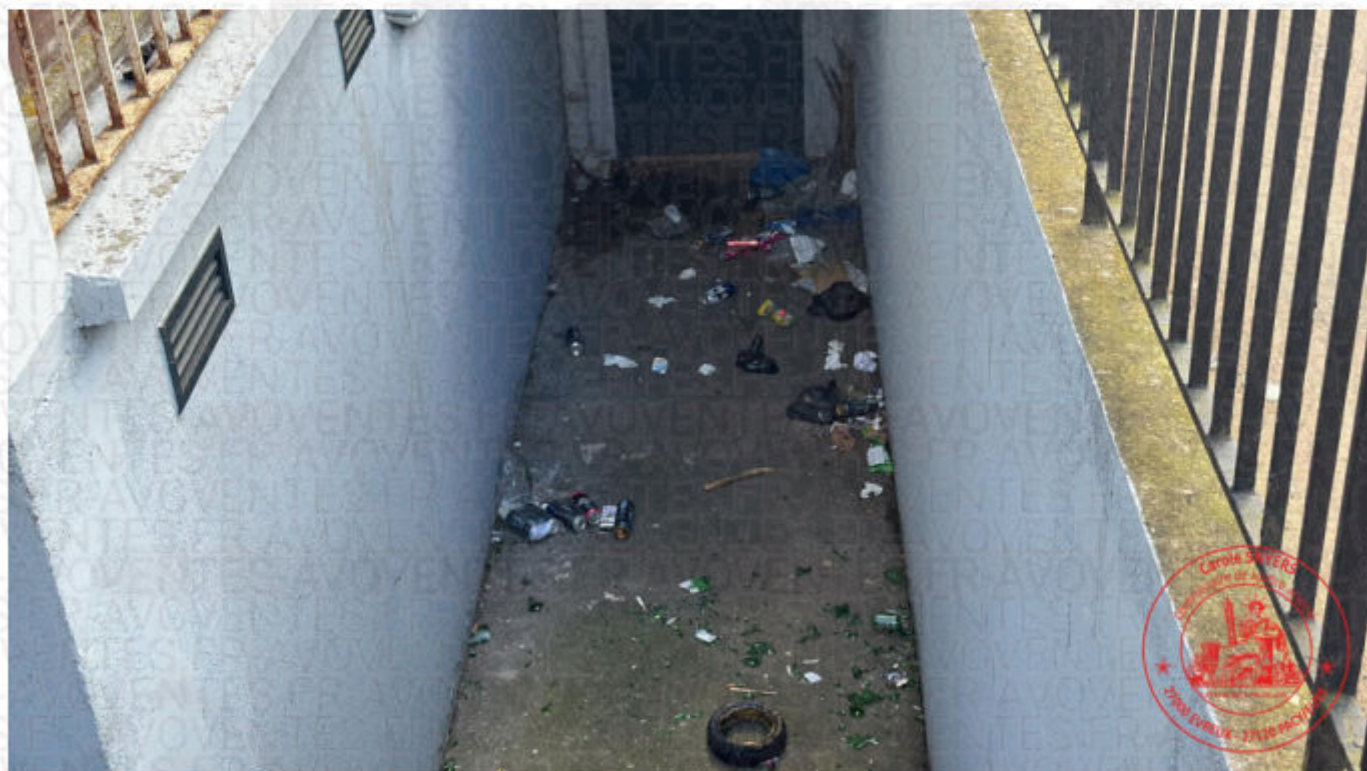
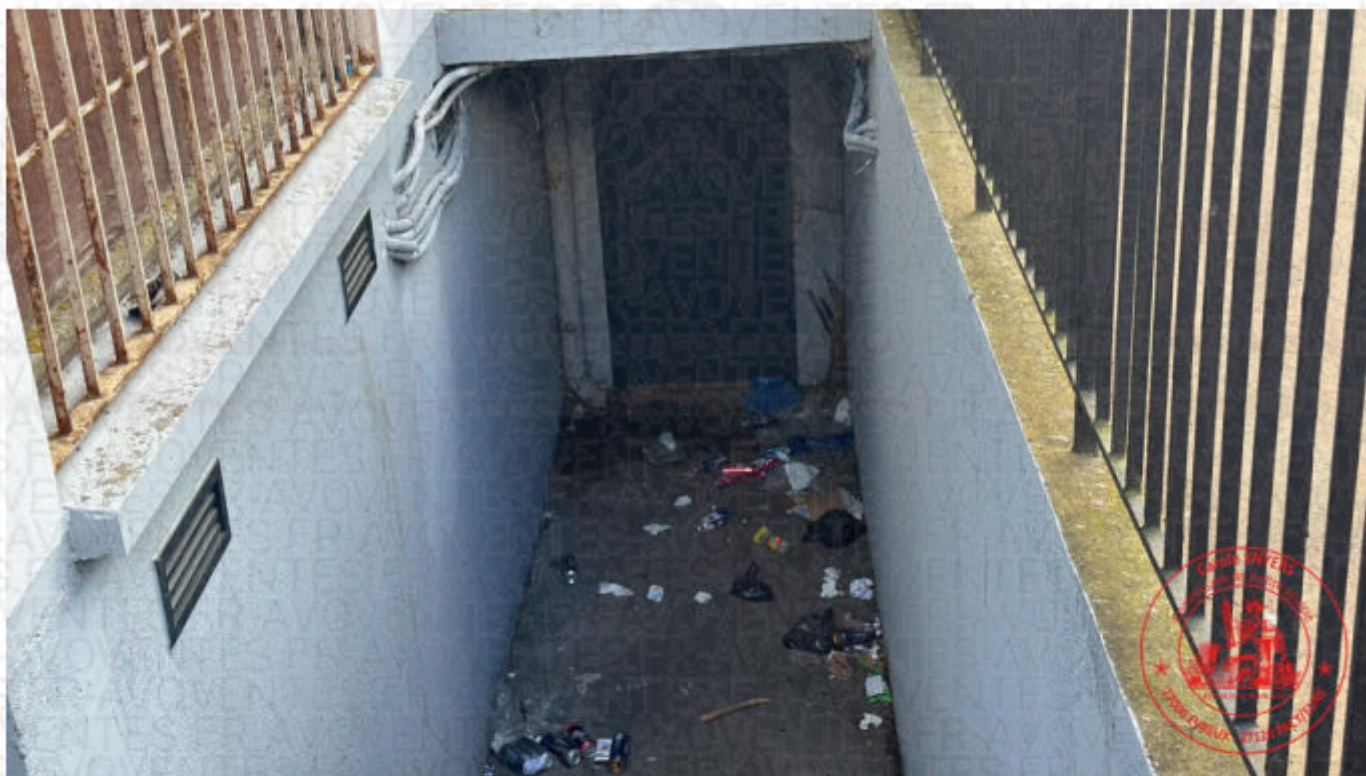
Une cave ( n°94) est affectée au bien mais elle est condamnée et inaccessible.
