**LE MERCREDI TROIS AVRIL
DEUX MILLE VINGT QUATRE
à 16 heures 00**

Qu'il convient de procéder à la description du bien immobilier sis :

La Maison Neuve
NOYANT LA GRAVOYERE

ACTE DE COMMISSAIRE DE JUSTICE

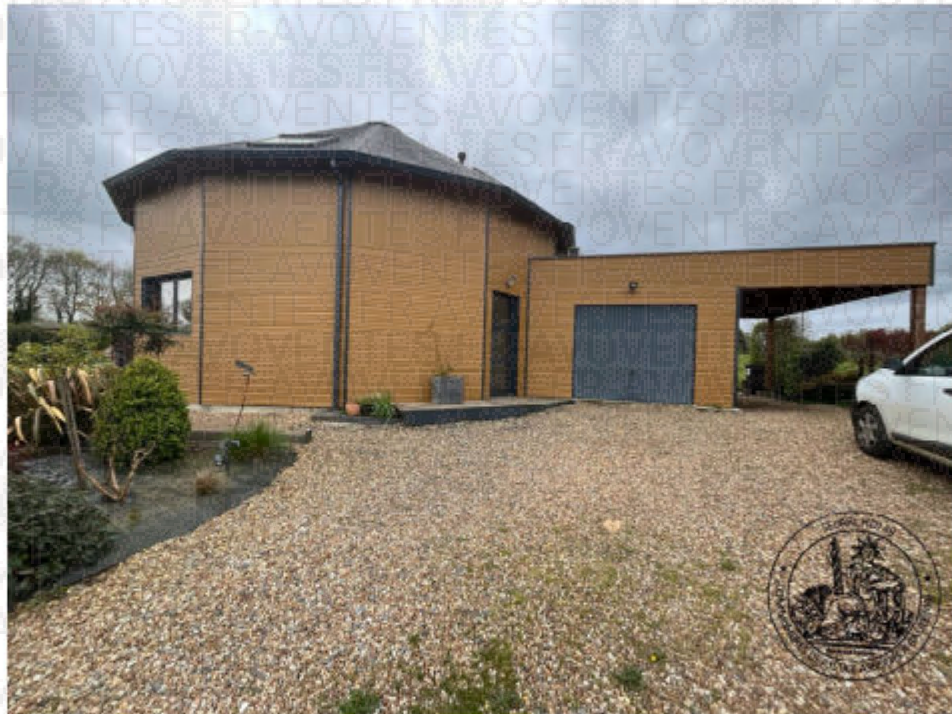
1.

L'accès s'effectue par une portail métallique sur rail. Le fonds est clos.

L'allée est gravillonnée et donne accès en partie droite à la maison.

Les extérieurs ont été entièrement aménagés.

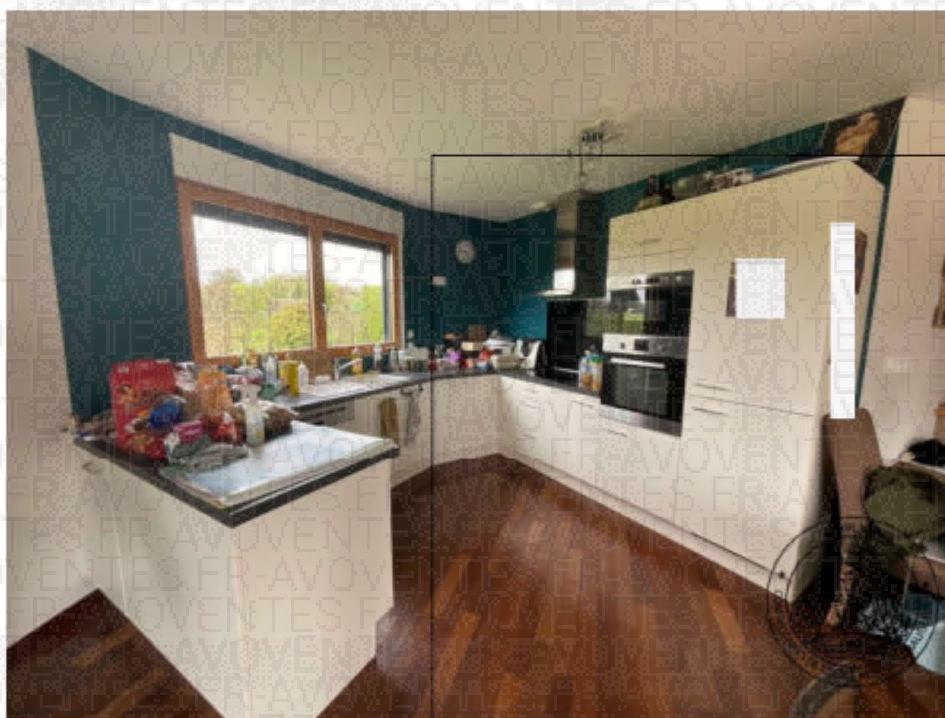
1.

Le **sol** est recouvert de parquet en bon état.

Les **murs** sont recouverts de peinture en bon état, de couleur bleue.

- une cuisine aménagée en bon état
- une hotte visièrè en bon état
- un four encastrable en bon état
- un four à micro-onde en bon état
- une plaque induction en bon état
- un lave-vaisselle en bon état Whirlpool

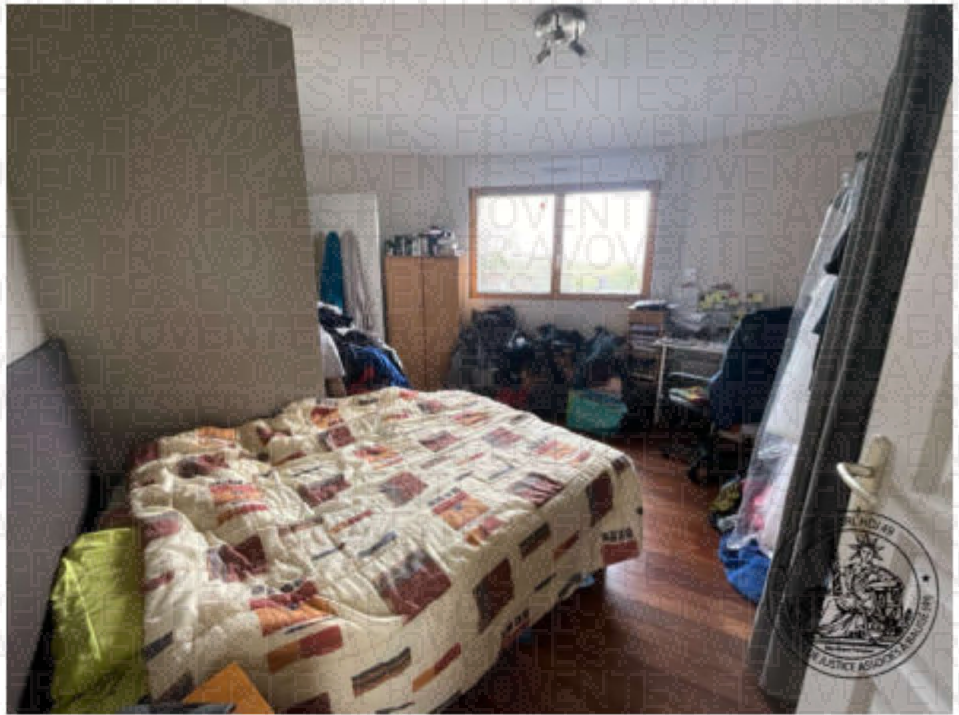
1.

Le **sol** est recouvert de parquet en bon état.

Les **murs** sont recouverts de peinture en bon état, de couleur grise.

- un convecteur électrique en bon état

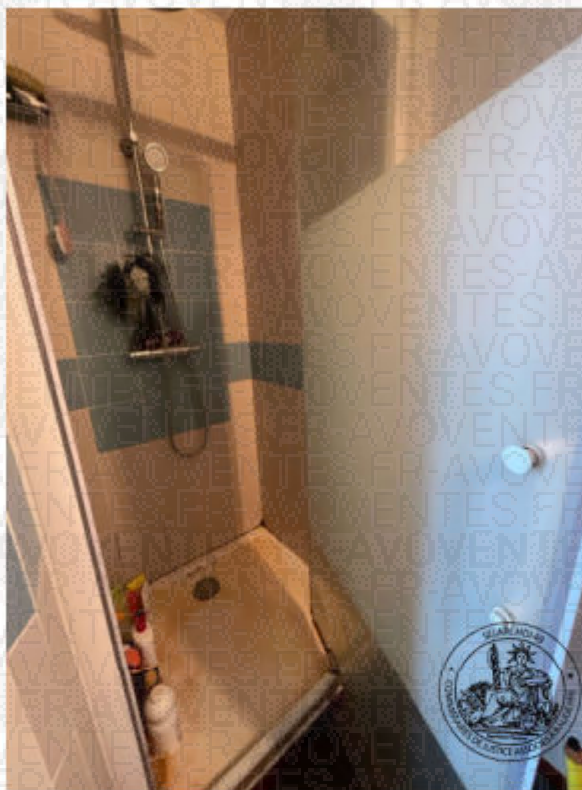
1.

- un sèche-serviettes en bon état
- douche avec porte en bon état (porte en verre en bon état, un mitigeur en bon état, un flexible en bon état)
- une vasque en bon état (un mitigeur en bon état)
- un meuble sous-vasque en bon état
- une VMC en bon état

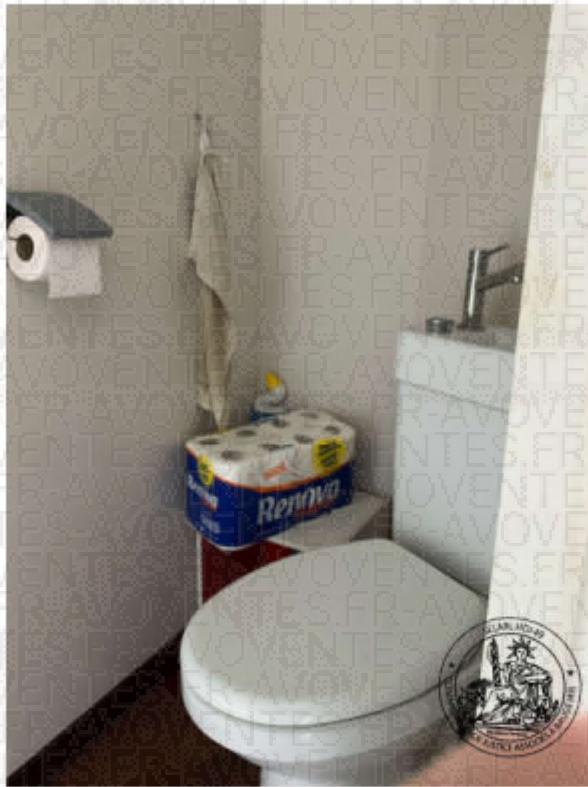
1.

- un WC sur pied en bon état (un abattant en bon état, un réservoir en bon état, un lave mains en bon état, une cuvette en bon état, un mécanisme de chasse d'eau en bon état, un robinet d'arrêt d'eau en bon état)

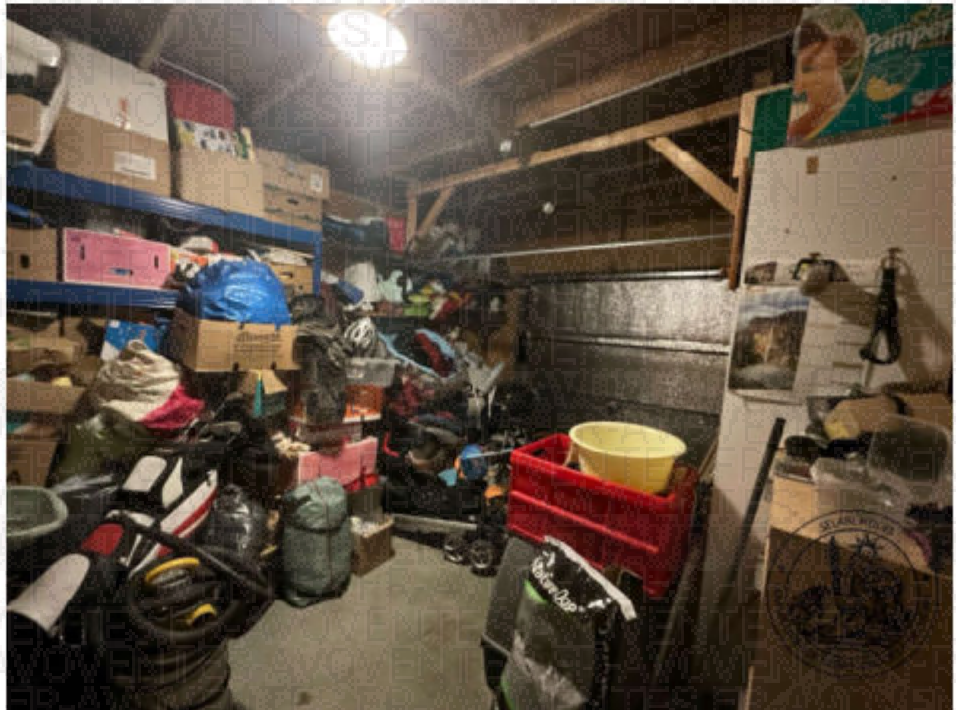
1.

Le **sol** est recouvert d'une chape brute en bon état.

Les **murs** sont recouverts d'osb en bon état.

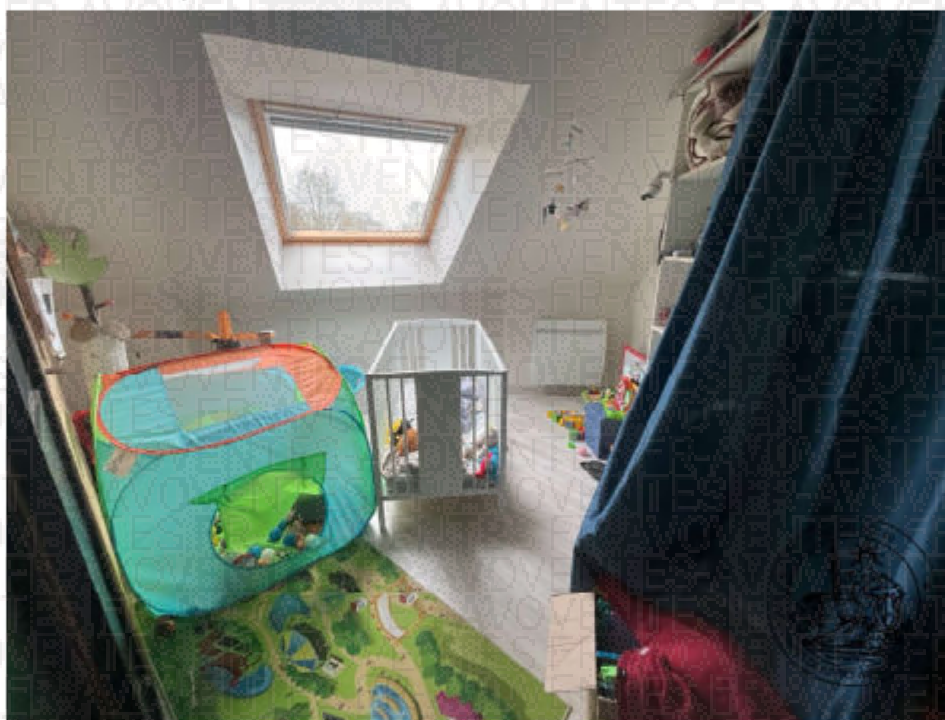
1.

- un convecteur électrique en bon état

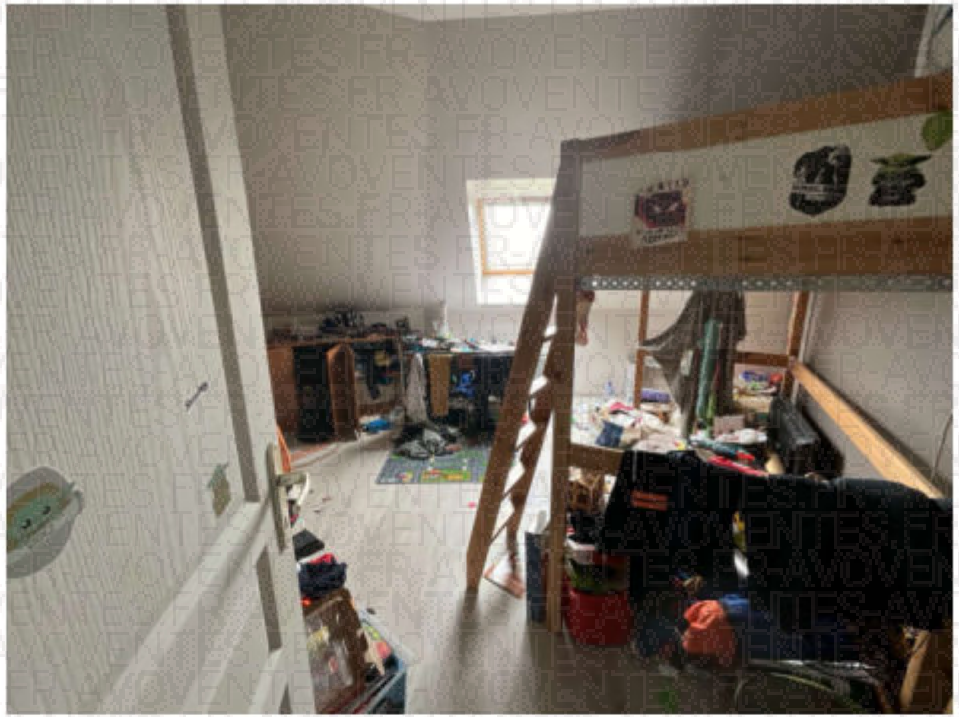
1.

- un convecteur électrique en bon état

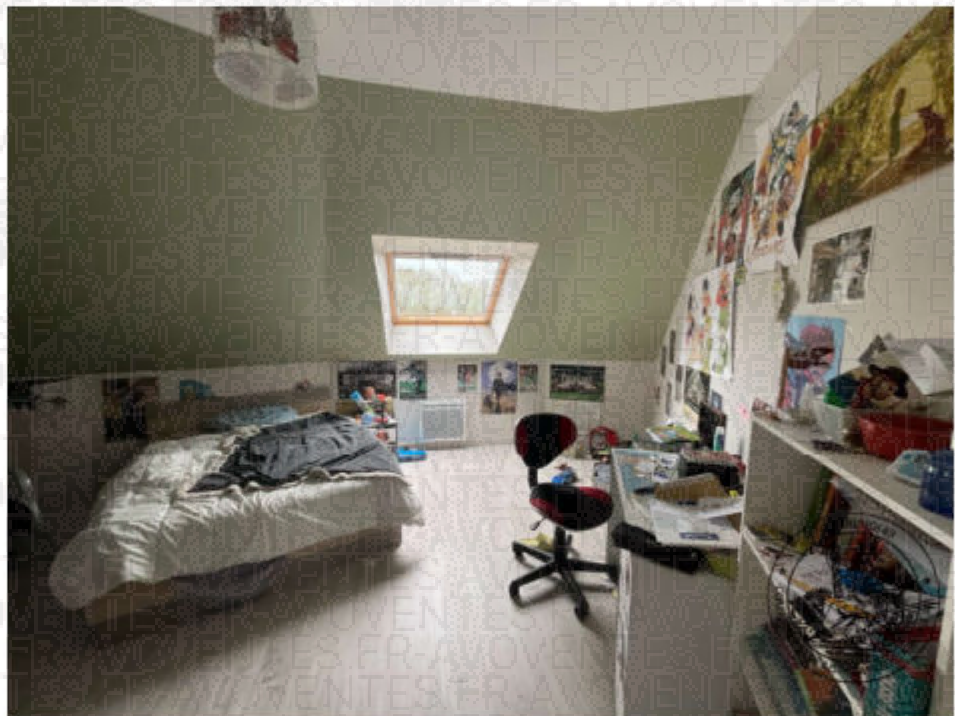
1.

- un convecteur électrique en bon état

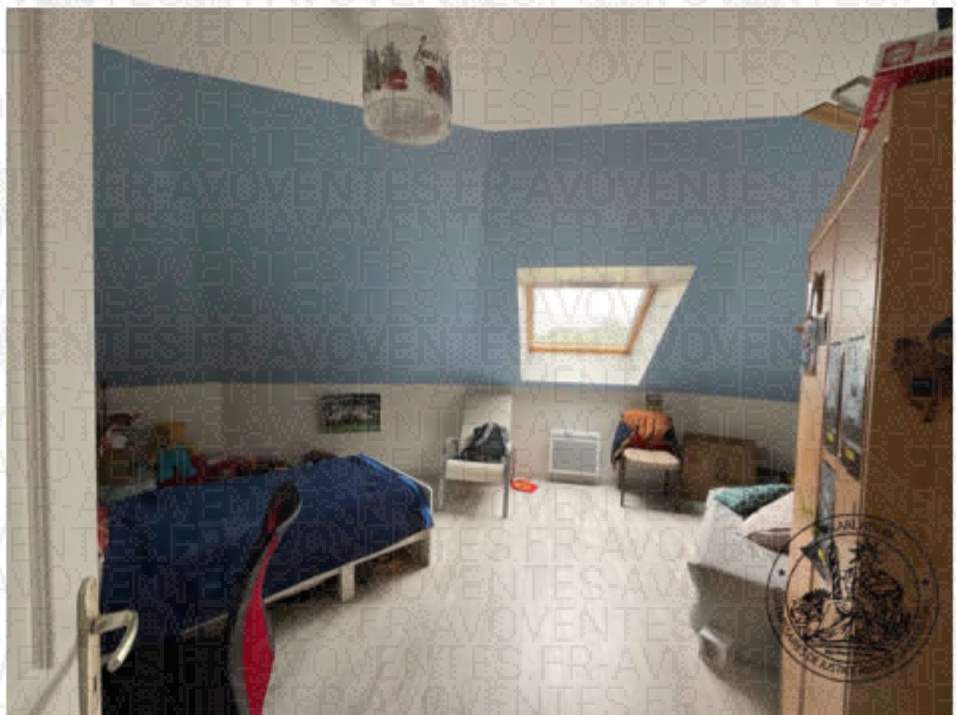
1.

Le **plafond** est recouvert de peinture en bon état, de couleur blanche, lustre.

L'éclairage naturel de la pièce est assuré par un châssis Velux en bon état, ouverture basculante, châssis bois, double vitrage. Store intérieur.

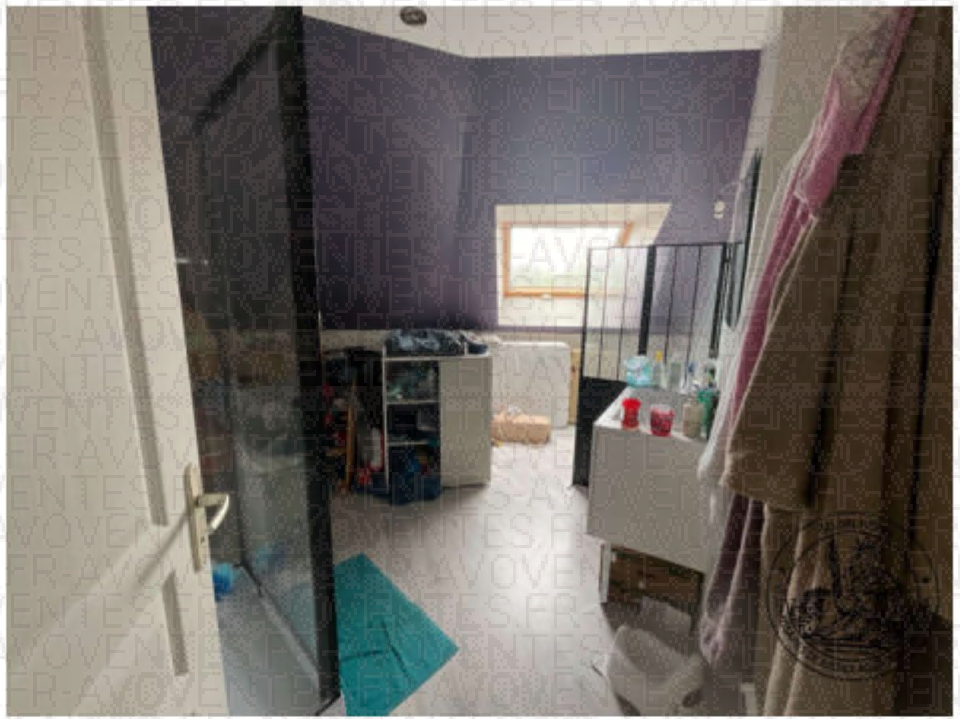
1.

- un sèche-serviettes en bon état
- une baignoire en matériau de synthèse en bon état (un mitigeur en bon état, un flexible en bon état, une trappe de visite en bois en bon état)
- une cabine de douche en bon état Bac en matériau de synthèse. (un mitigeur en bon état)
- une vasque en bon état Au dessus un miroir. (un mitigeur en bon état)
- un meuble sous-vasque en bon état
- un WC sur pied en bon état Isolé par une paroi séparatrice. (un abattant en bon état, un réservoir en bon état, une cuvette en bon état, un mécanisme de chasse d'eau en bon état, un robinet d'arrêt d'eau en bon état)
