## ***PROCES-VERBAL DE DESCRIPTION***

Me suis rendu ce jour au **1 Rue de la Chaintre 49320 Brissac Loire Aubance**, où là étant, en présence de  
laquelle précédemment prévenue de la date pour établir le présent, m'a laissé entrer, puis de Monsieur  
société **ADX, Diagnostiqueur**,

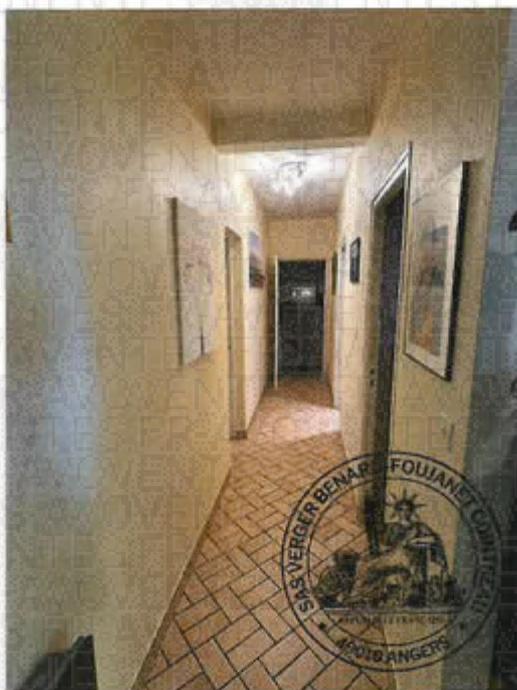
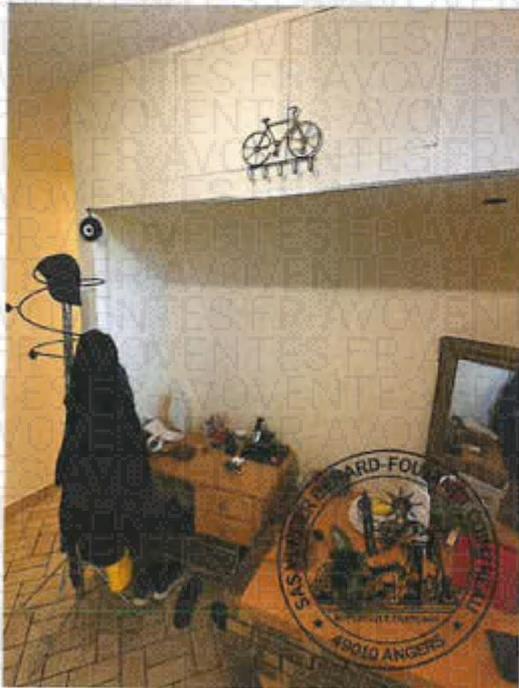
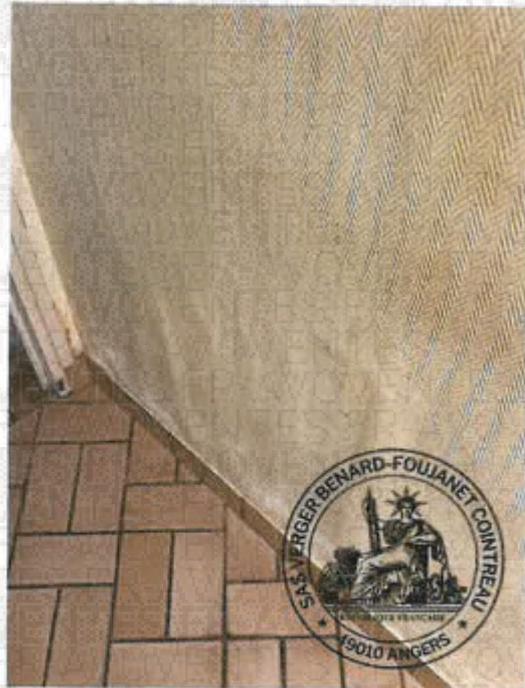
Les murs sont couverts de papier peint sur l'ensemble. Je note que le papier peint est gondolé, bosselé en pied du mur de droite avant le cellier. Il m'est précisé par [redacted] que cela fait référence à une ancienne fuite, aujourd'hui résolue.

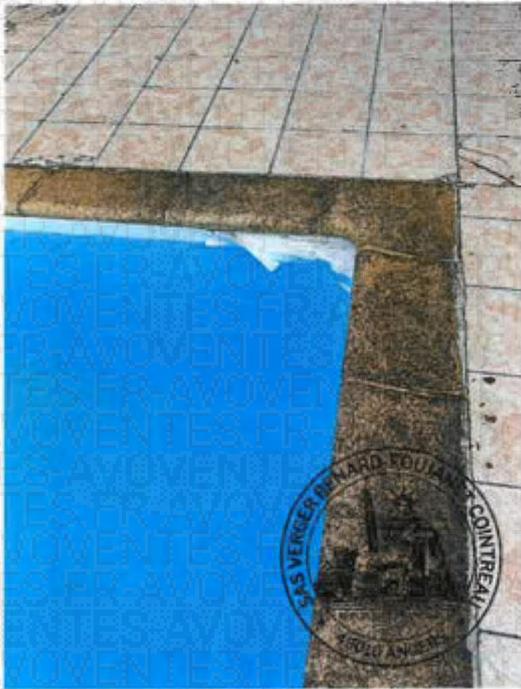
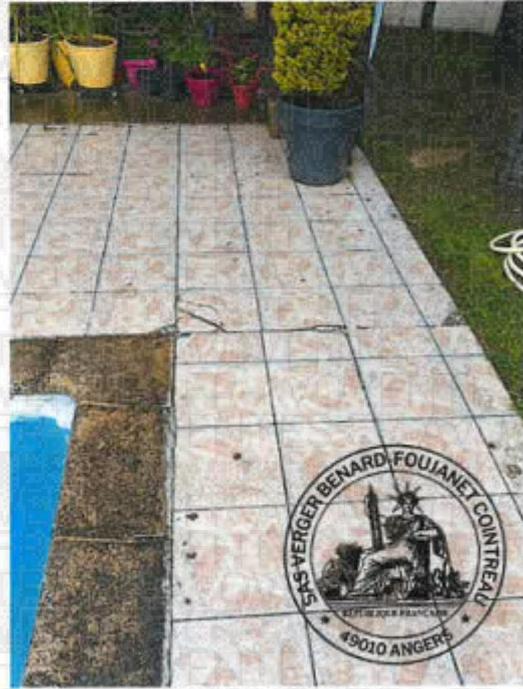
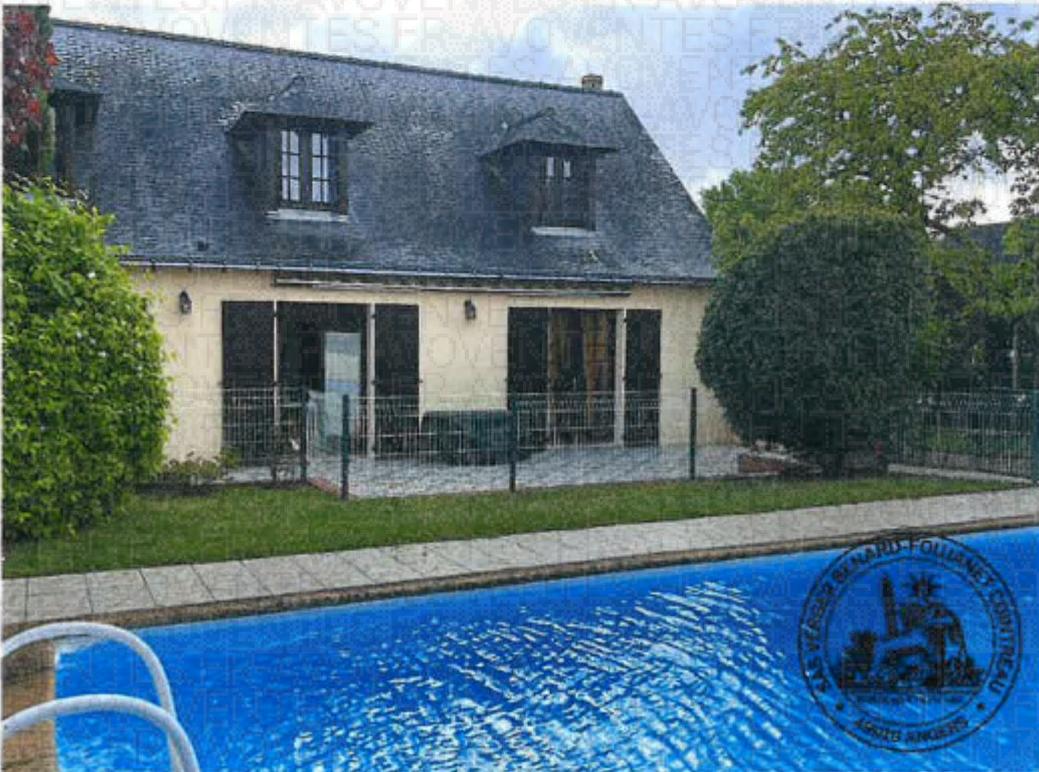
Au sol un carrelage ancien en délimitation de la piscine avec des éclats et bosselages par endroits.

Les margelles en périphérie de la piscine sont noircies sur l'ensemble.

La piscine avec une filtration au chlore et le liner qui fait l'objet d'une reprise dans l'angle droit.

En délimitation du logement voisin un mur de clôture en béton peint, fissuré à plusieurs endroits et sur la partie haute de la brande et un claustra bois.

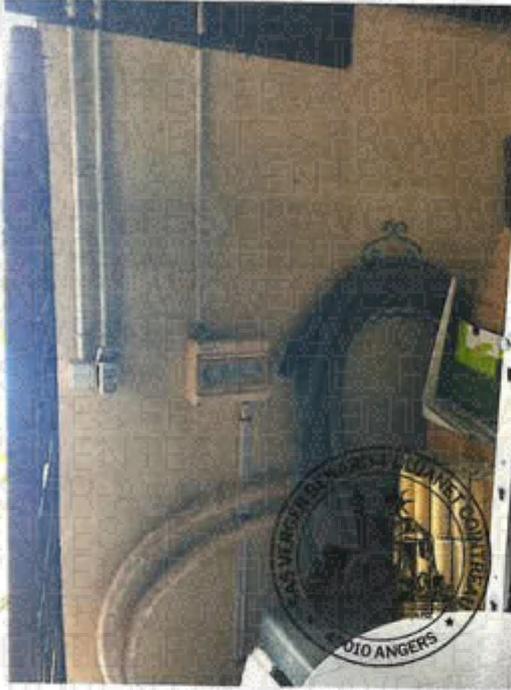
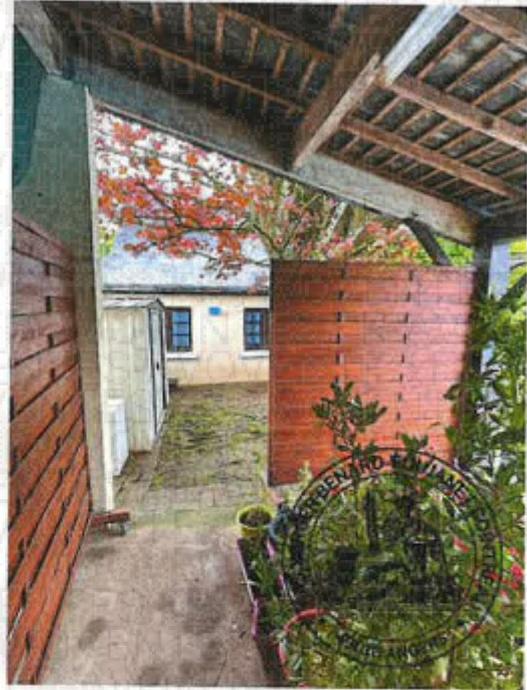
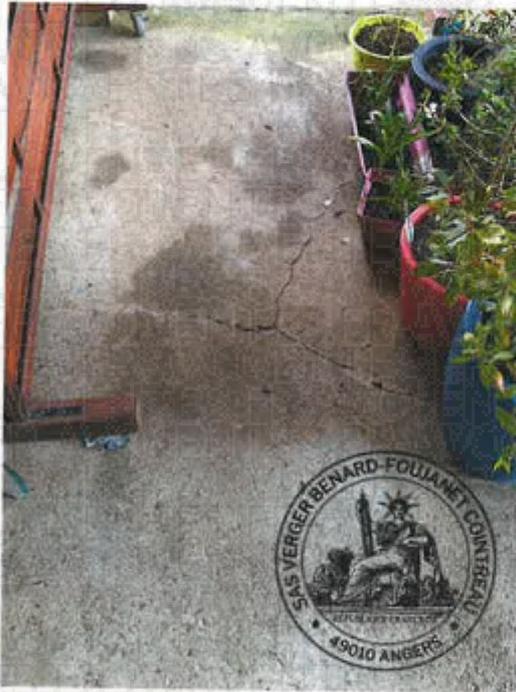
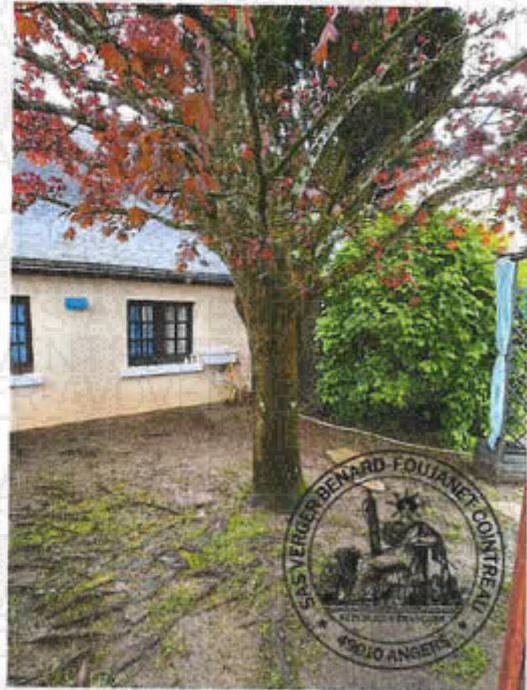
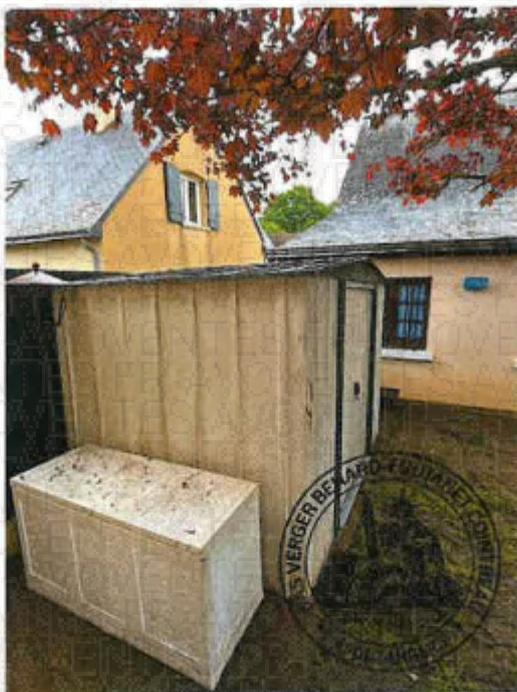
Au sol, une dalle béton qui est à l'état brut et fissurée.

Le pan de mur jouxtant l'atelier en béton à l'état brut également.

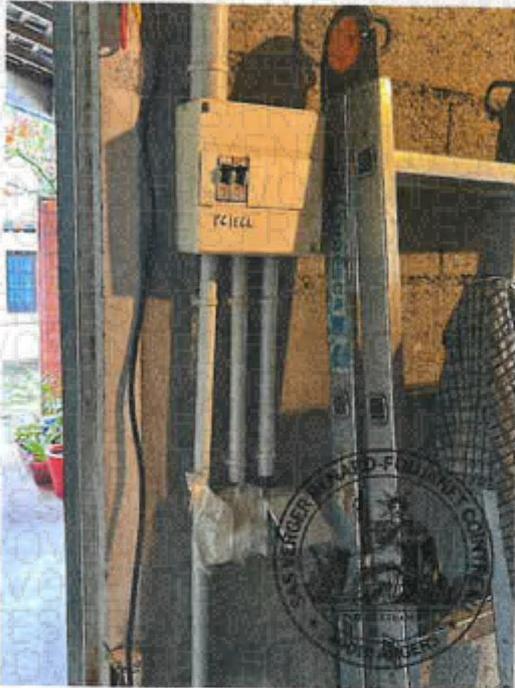
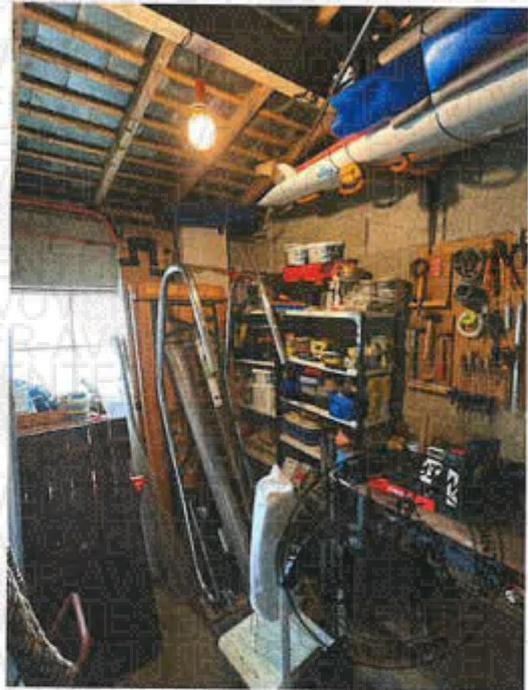
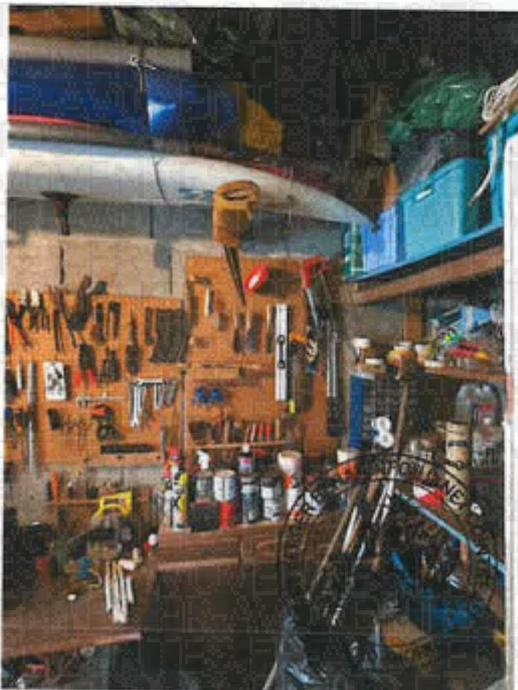
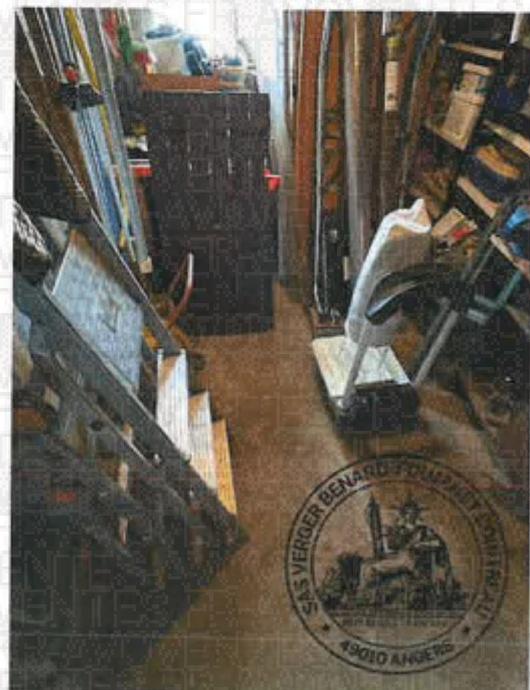
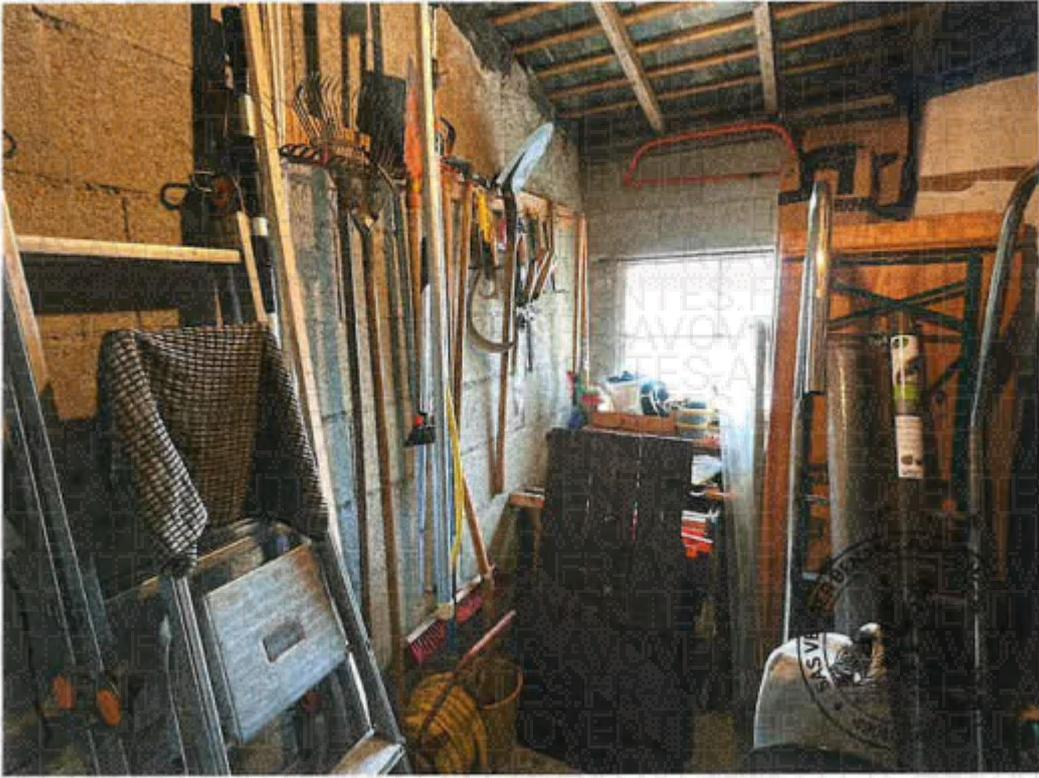
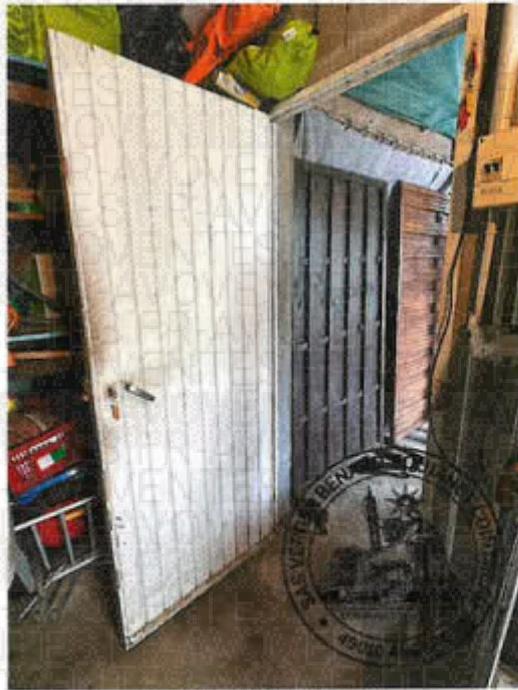
L'accès à l'atelier se fait via une porte en bois ancienne.

Au sol, la même dalle béton que précédemment.

Les murs sont en blocs de parpaing bruts, avec un châssis en bois et un simple vitrage occultant. La toiture est identique à celle mentionnée précédemment.
