## PROCES-VERBAL DE DESCRIPTION

Me suis rendue ce jour au 84 rue Adrien Recouvreur 49000 Angers (Maine et Loire), où là étant, en présence de AVOVENTES

**1 MAISON INDIVIDUELLE N° 1 (fond de parcelle-occupée par AVOVENTES**

## 2 **CONSTATATION MAISON N°2 :**

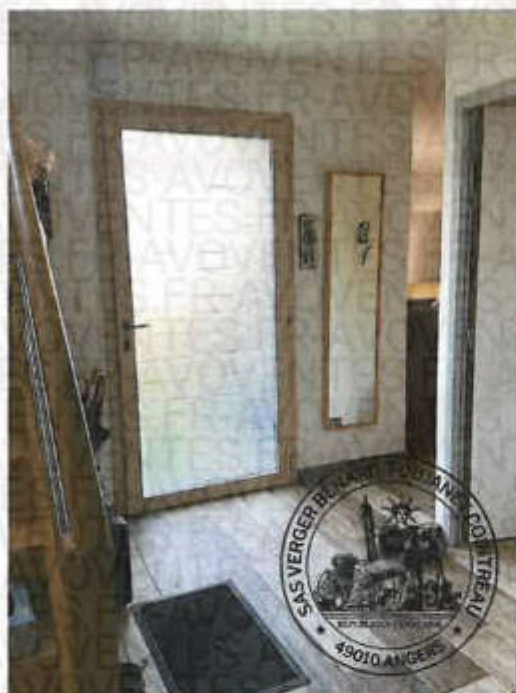
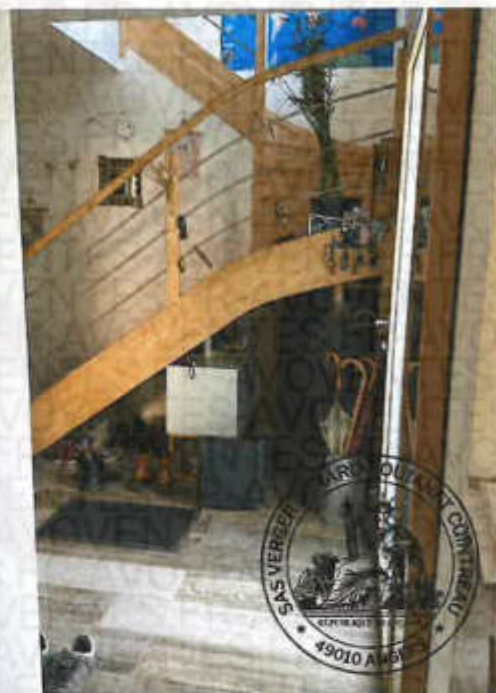
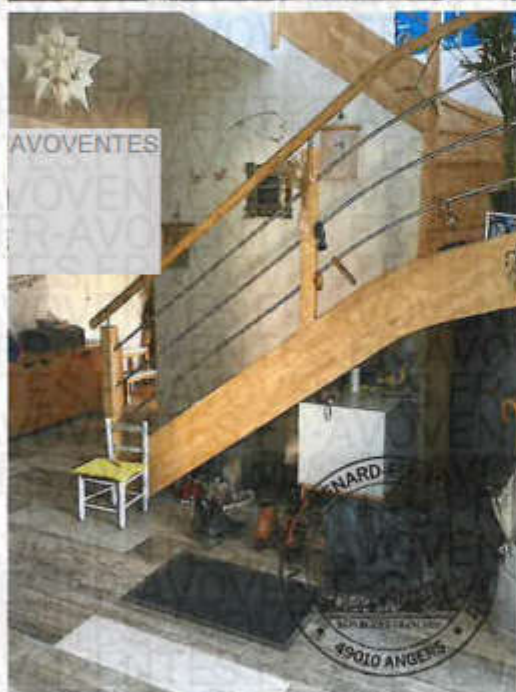
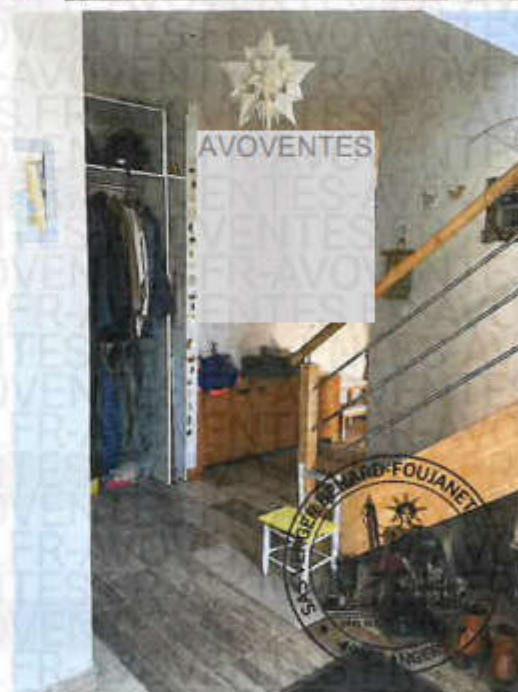
Je constate que le sol est revêtu d'un carrelage imitation parquet, composé de carreaux rectangulaires alternant des nuances de gris et de beige, posés en quinconce, sans fissure ni tâche visible.

J'observe que les murs, uniformément peints en blanc, ne présentent ni fissure ni éraflure apparente. Sur le mur situé à gauche de la porte principale se trouve un interrupteur blanc, correctement aligné et indemne.

Il est à noter que les installations électriques apparentes, composées d'interrupteurs et de prises, sont solidement fixées et dépourvues de défauts ; l'interrupteur situé à gauche de la porte principale est intact.

J'observe enfin, depuis l'entrée, un escalier lumineux menant à l'étage supérieur.

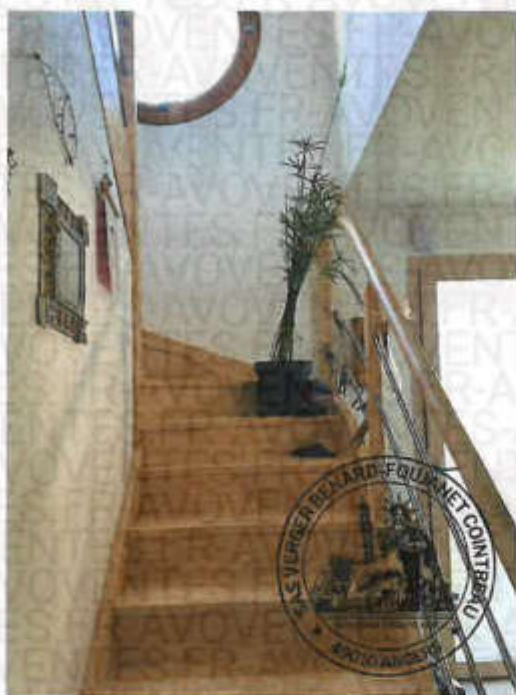
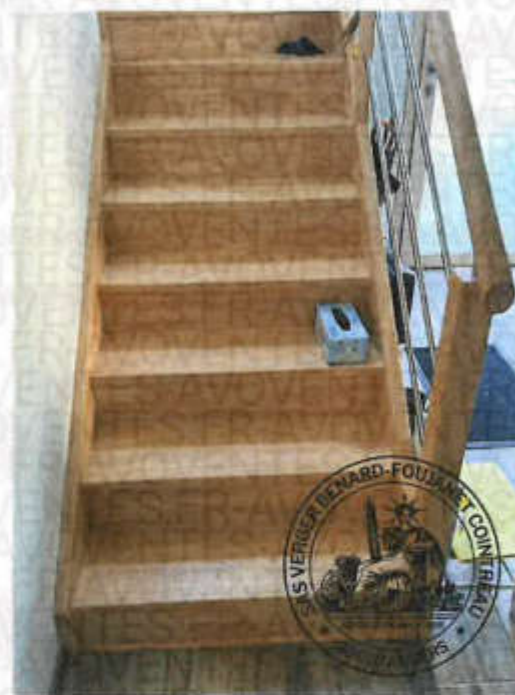
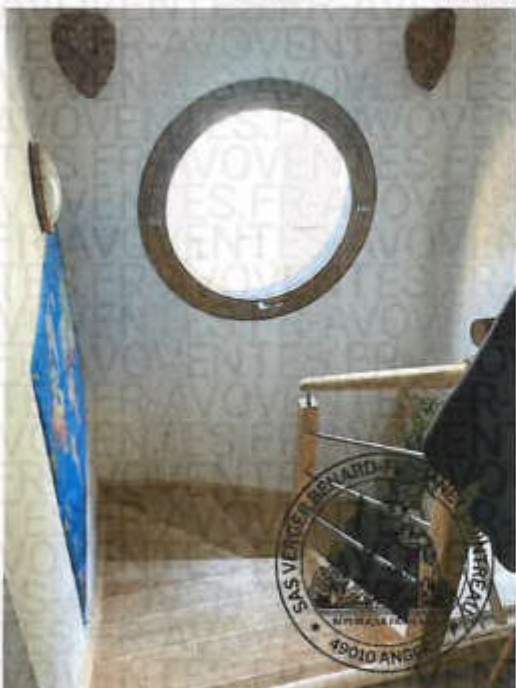
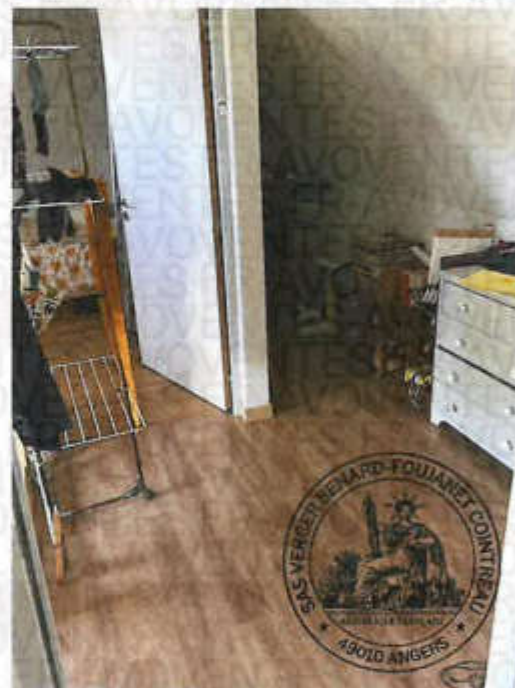
#### 1.1.6 Escalier -palier-couloir étage:

Je constate que le sol est composé d'un parquet en bois clair à motifs rectilignes, présentant des variations naturelles de teinte. J'observe quelques traces d'usure localisées, notamment de petites rayures diffuses près de l'escalier.

J'observe que le plafond, peint en blanc, est lisse et dépourvu de tache ou de fissure.

Je note qu'aucun interrupteur ni prise apparente n'est endommagé.

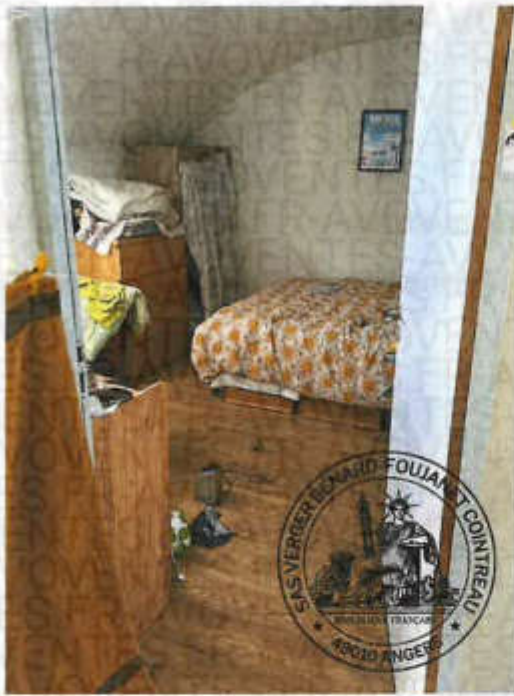
#### **1.1.7 Chambre 2 étage (gauche palier) :**

Je constate que le sol est constitué de lames de parquet à veinage apparent. J'observe des rayures superficielles localisées près de l'entrée de la pièce et sous le bureau. Il est à noter qu'aucune tache ni fissure majeure n'est visible.

Je note que le plafond, voûté et peint en blanc, ne présente ni décoloration ni fissure visible. J'observe également l'absence de taches d'humidité.

Je constate que la porte donnant sur le couloir, de couleur blanche, ne présente ni rayure ni éclat. J'observe qu'une fenêtre équipée d'un store enrouleur est présente ; aucun défaut n'est apparent et le store est aligné et fonctionnel.

Je note la présence d'un interrupteur mural à droite de la porte, dépourvu de cassure ou déformation, installé à une hauteur standard.

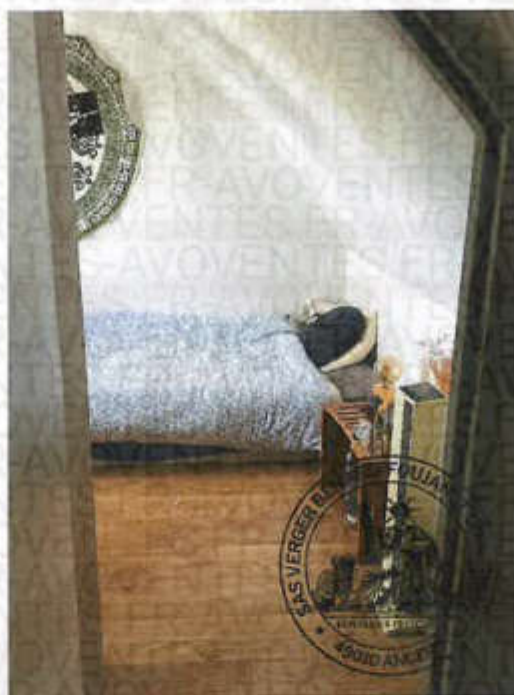
### **1.1.8 Chambre 3 (fond couloir gauche) :**

Je note que la fenêtre, équipée d'un store beige, ne présente ni rayure ni éclat visible. Le mécanisme d'ouverture est correctement aligné.

Je constate que les installations électriques comprennent un interrupteur situé près de la porte et une prise installée à droite du bureau, toutes deux intactes, sans déformation ni absence de plaque.

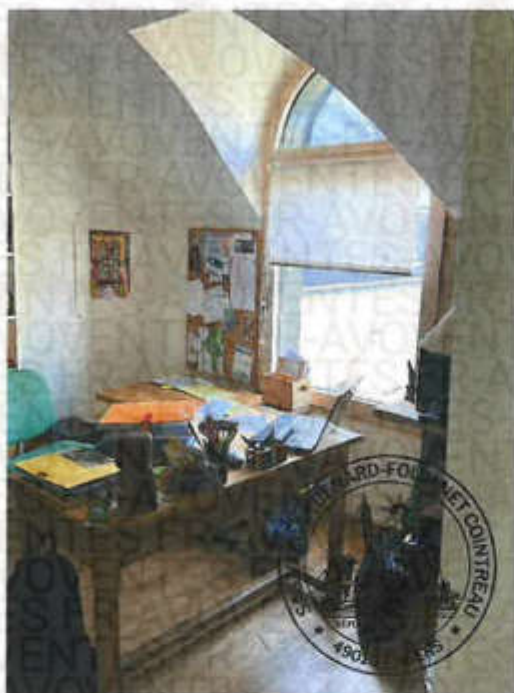
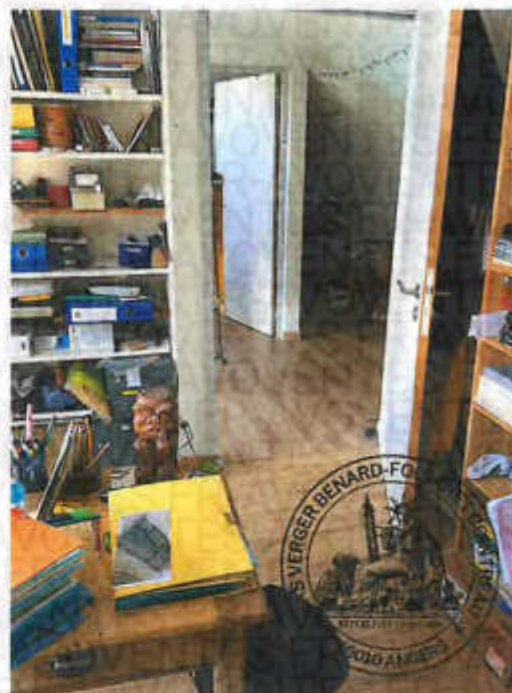
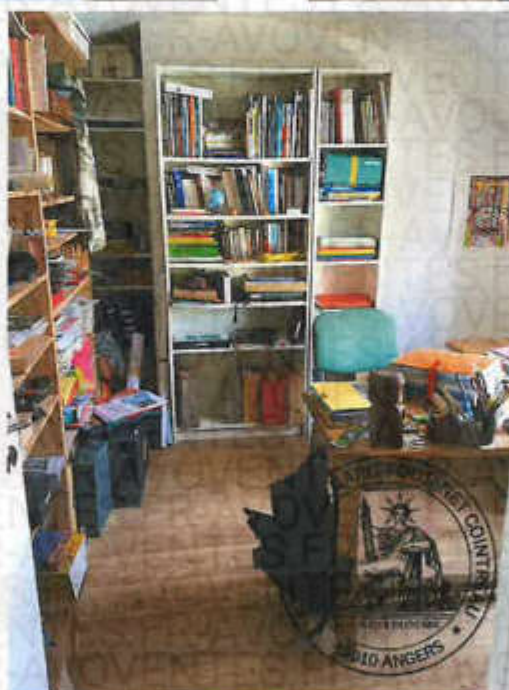
#### 1.1.11 Bureau étage :

Je constate que le sol est en parquet à finition bois naturel ; le grain du bois demeure visible et la surface présente plusieurs rayures légères, localisées principalement près de la porte et autour du bureau.

Je note qu'un interrupteur mural est installé à gauche de la porte ; il ne présente aucune anomalie visible. Une prise électrique est également présente en partie basse du mur gauche, sous le bureau, sans signe de déformation.

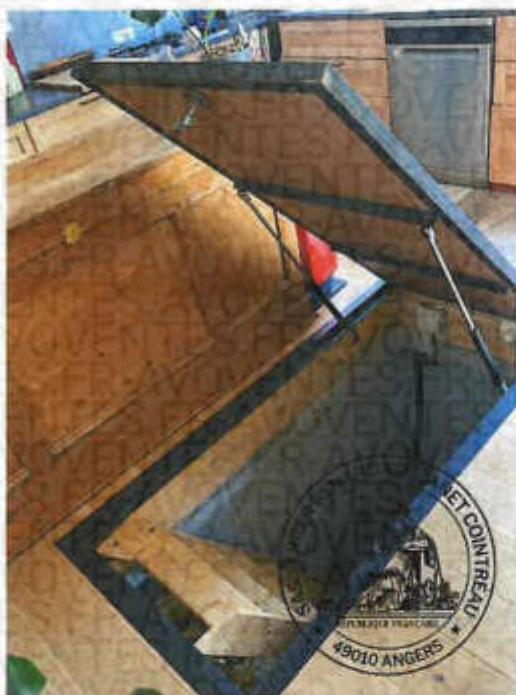
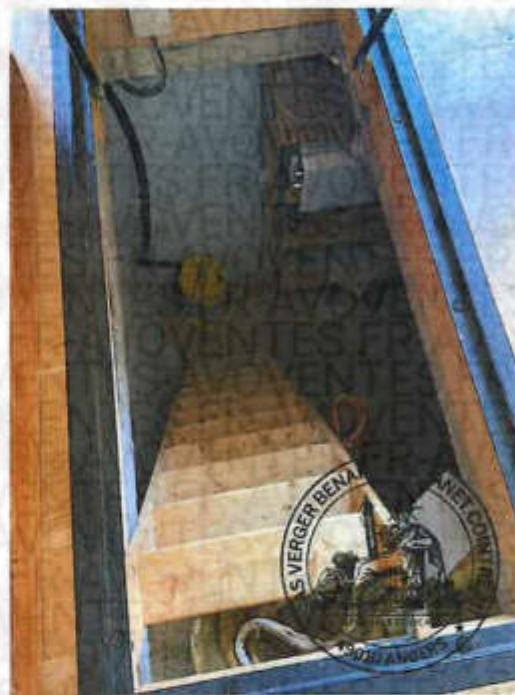
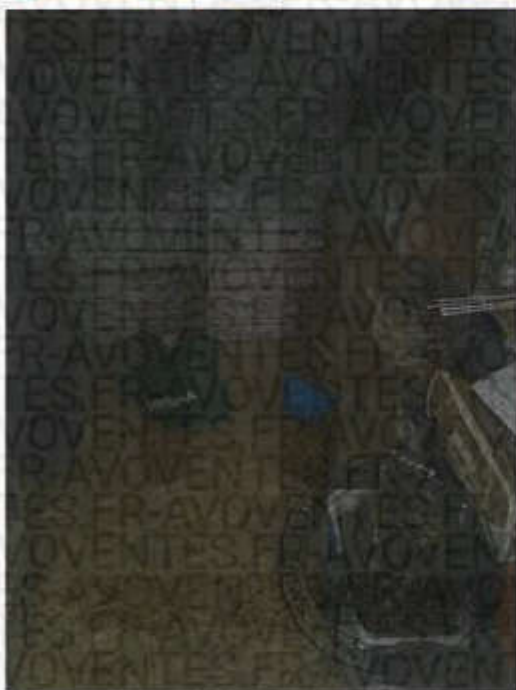
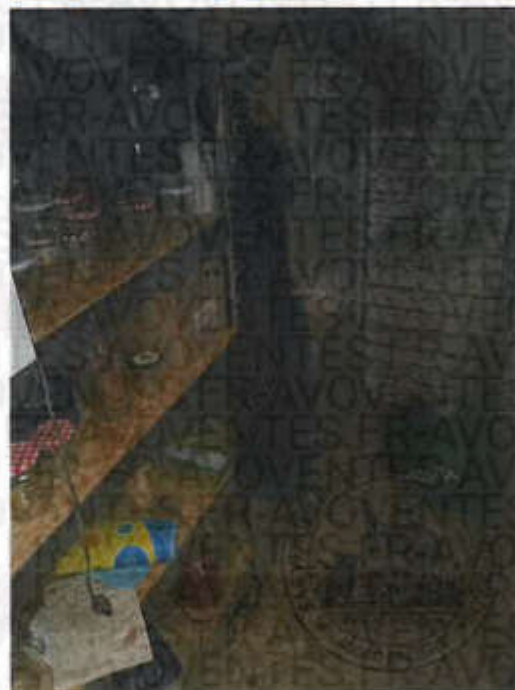
### 1.1.12 **Cave :**

Je constate que le sol est constitué de panneaux de particules orientées (OSB). La surface demeure globalement plane, avec les irrégularités propres au matériau. J'observe des marques et rayures légères, principalement localisées vers le centre de la pièce, sans déformation ni soulèvement.

Je constate qu'aucune anomalie n'apparaît sur les installations électriques visibles. Un câble électrique noir, situé à gauche de l'escalier, ne présente pas de dommage et repose sans dispositif de fixation apparent.

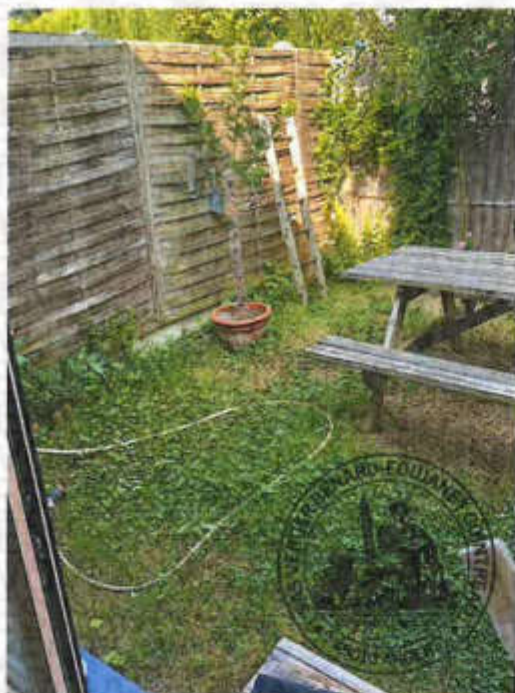
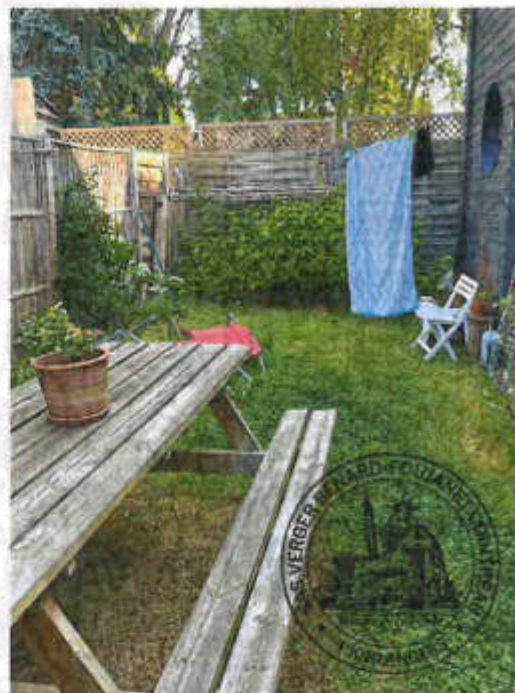
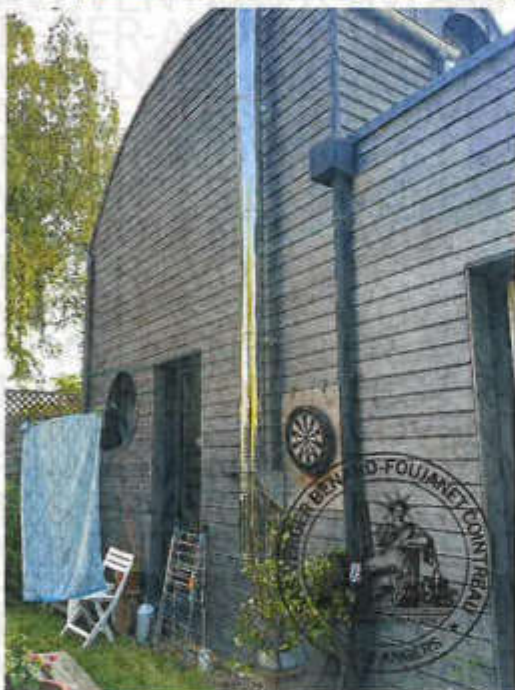
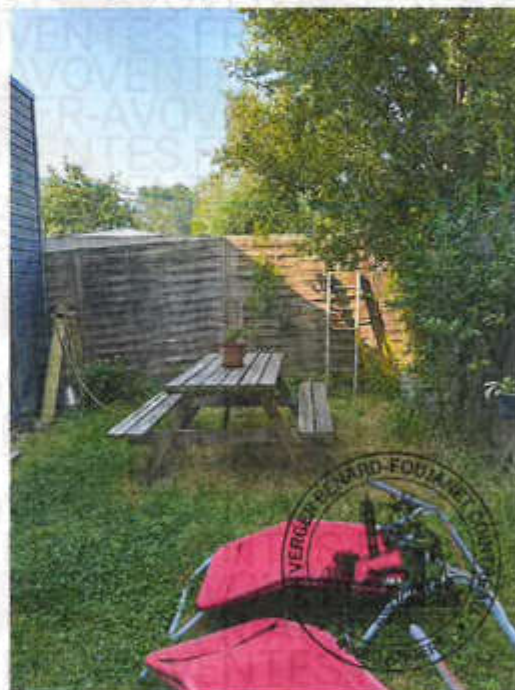
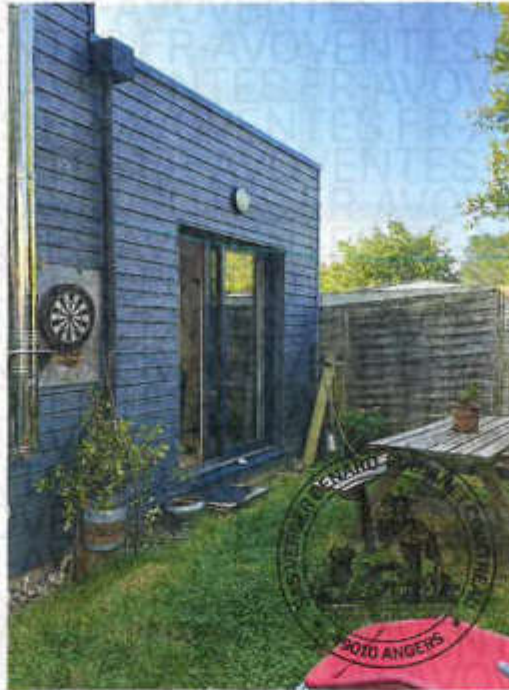
### 1.2.1 Jardin :

Il est à noter que la clôture en bois délimitant le jardin montre des signes d'usure et de vieillissement. Certaines planches présentent une décoloration, tandis que d'autres sont légèrement inclinées ou déformées, plus particulièrement sur la section orientée vers le fond du jardin. Des plantes grimpantes sont attachées à plusieurs endroits de la clôture.

Je constate que la porte vitrée coulissante donnant accès à la maison possède des cadres intacts et ne présente ni rayure ni éclat visibles. Une lumière extérieure est installée au-dessus de cette porte ; elle est fixée solidement et ne montre aucune détérioration apparente.

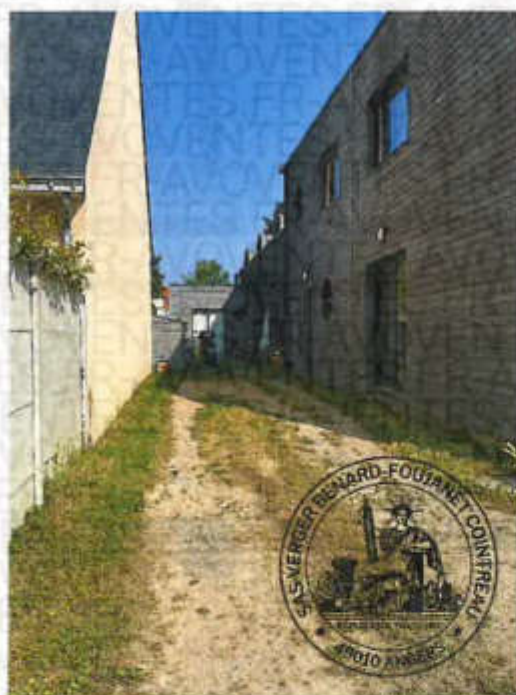
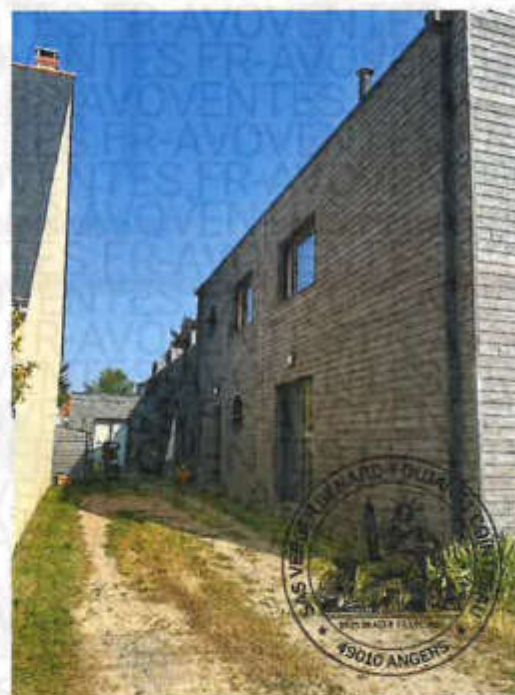
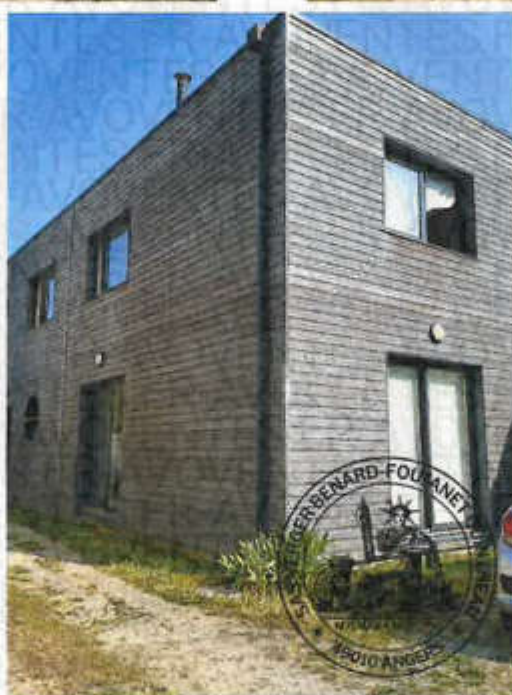
### **1.3 Allée sur Cour :**

Sur le côté gauche de la parcelle, je note la présence d'un accès pour les deux habitations composé d'un revêtement en herbes, terres et cailloux.

En fond de parcelle, je note la présence le long de la clôture de gauche d'un petit appentis/garage à vélo en bardage bois.

A l'avant de la parcelle, une petite zone de stationnement en herbes et cailloux est visible. Le long du trottoir, la parcelle ne présente aucune clôture, je note uniquement la présence d'un seuil béton sans aucune clôture ni portail.

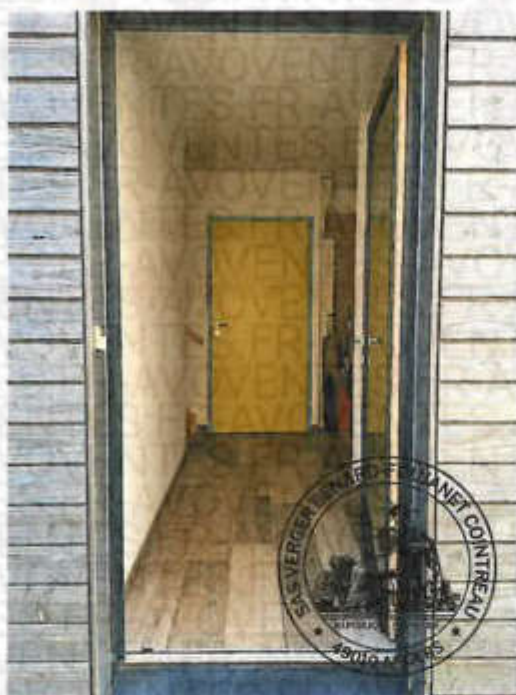
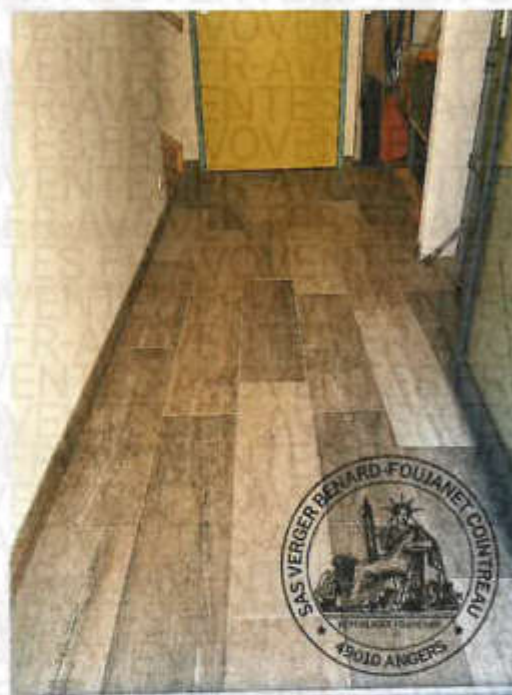
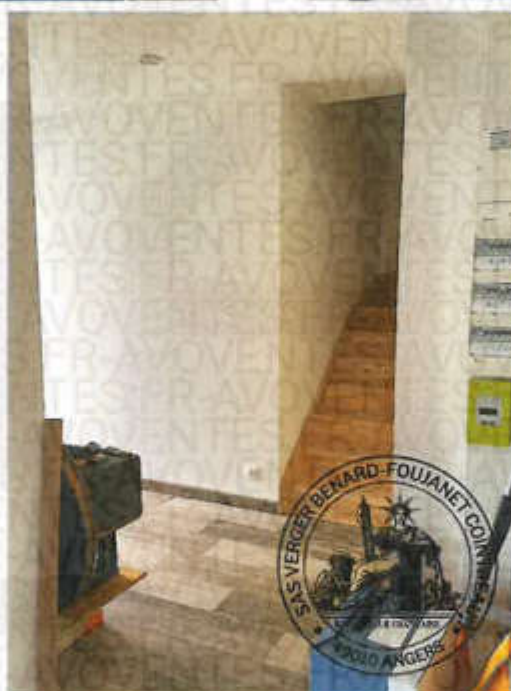
### 2.1 **Entrée- rez-de-chaussée :**

Je constate que le sol est revêtu d'un carrelage imitation parquet avec des plinthes assorties. La peinture blanche des murs et du plafond est uniforme sans trace ni tâche. le plafond comprend des spots électriques encastrés. Dans la continuité de l'entrée, je constate une ouverture sur le salon/cuisine.

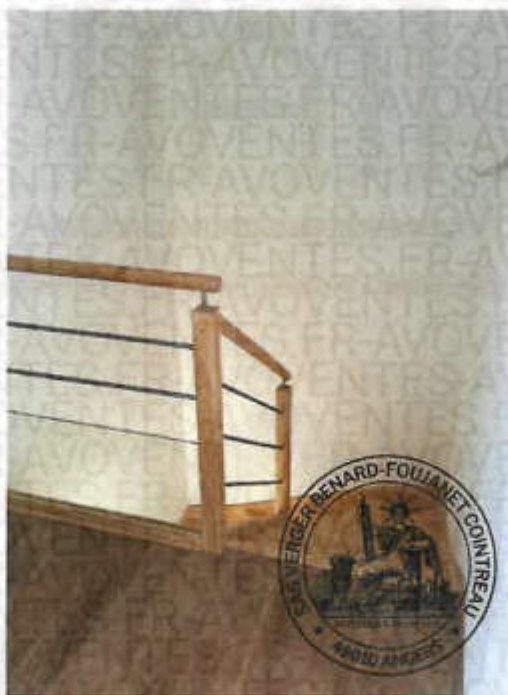
## 2.5 Cage d'escalier :

Pour accéder à l'étage, je constate la présence d'un escalier quart tournant en bois clair avec contre-marche. Sur le palier, je note que le garde-corps est doté d'un vitrage en verre blanc.

Les murs et le plafond sont recouverts d'une peinture blanche en excellent état apparent.

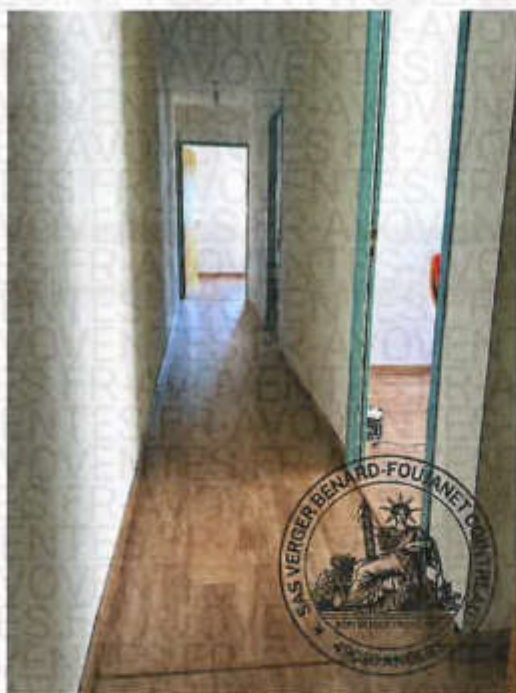
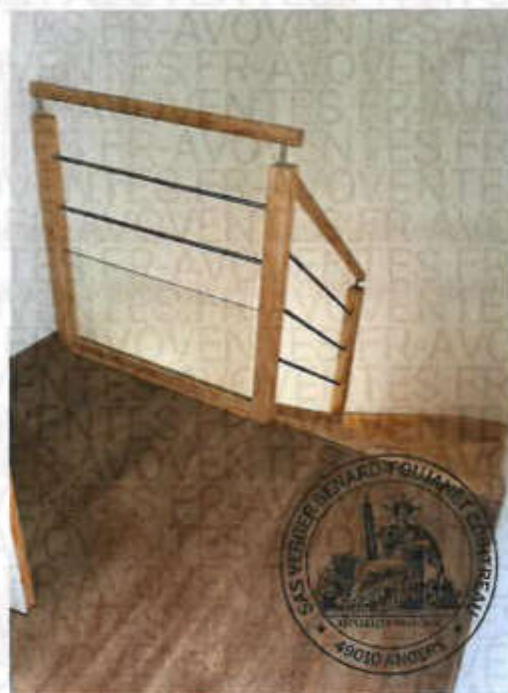
## **2.6 Couloir étage :**

Je constate que le sol est revêtu d'un parquet en bois clair avec des plinthes assorties. La peinture blanche sur les murs et plafonds est à l'état neuf. Le couloir est doté de trois points lumineux, d'une prise électrique et d'un interrupteur.

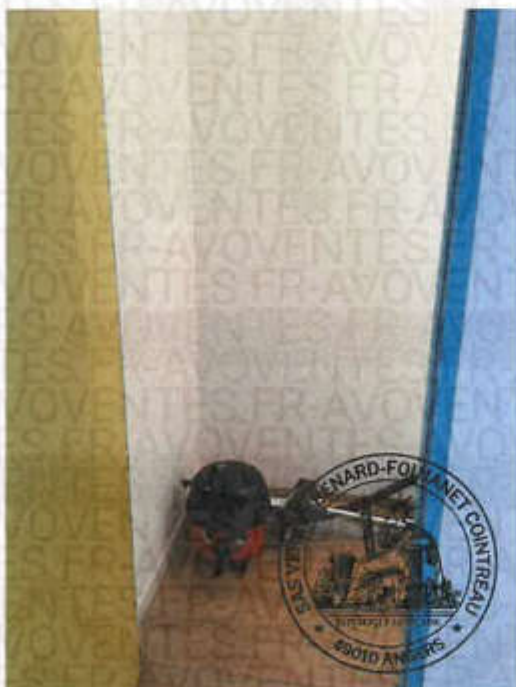
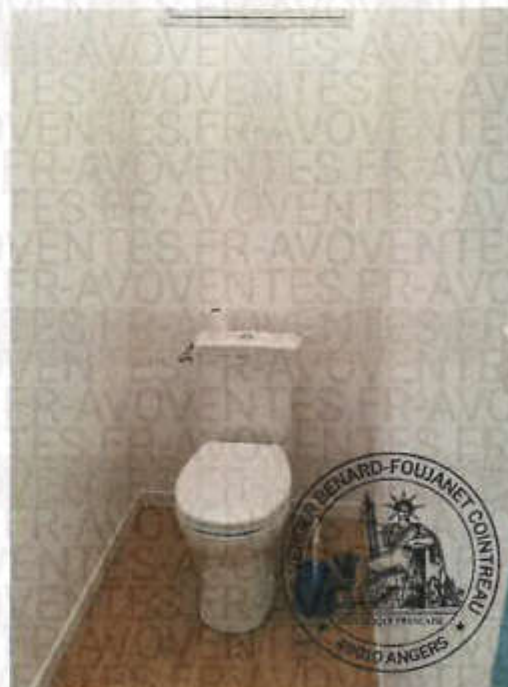
## 2.7 Sanitaire étage :

Je constate au sol la présence d'un parquet en bois clair avec plinthes en bois blanc, le tout est en excellent état apparent.

La peinture blanche sur les murs et le plafond sont à l'état neuf.

la pièce est dotée d'un point lumineux, d'une bouche de ventilation, un WC, interrupteur, et une porte sans poignée.

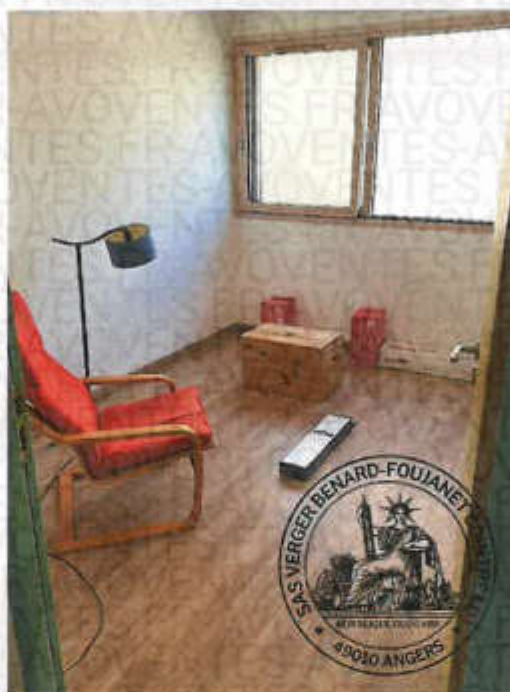
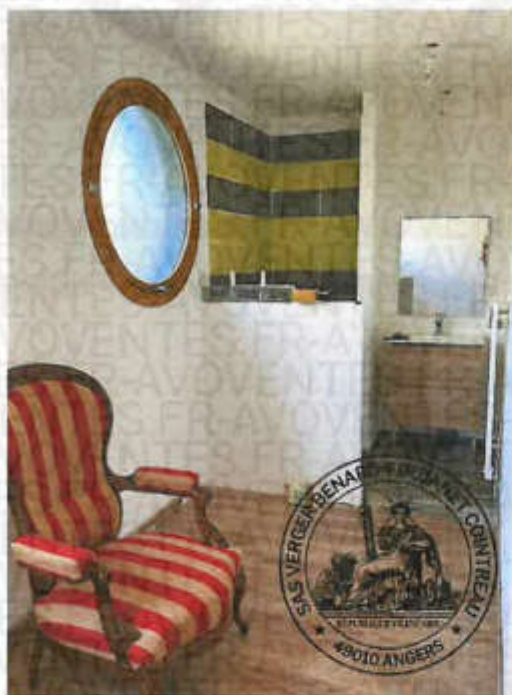
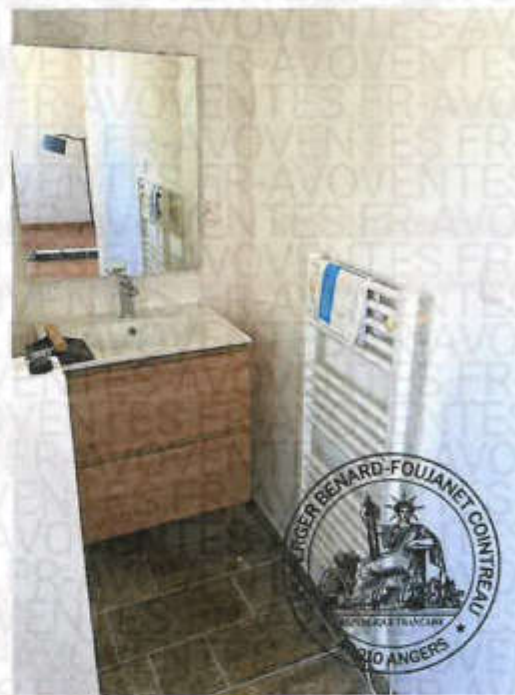
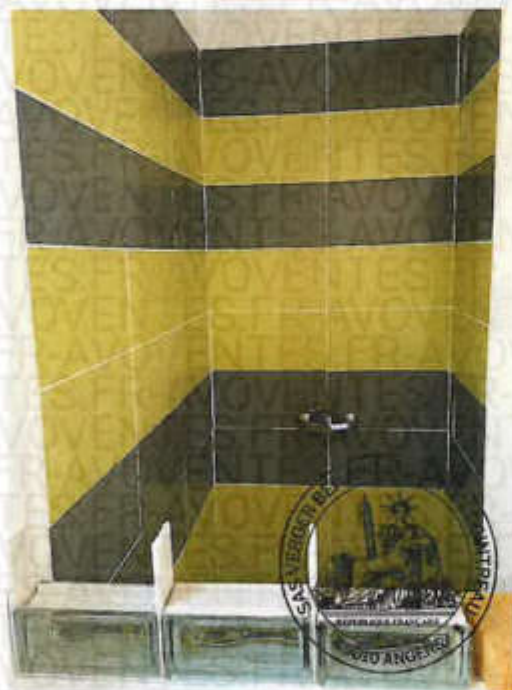
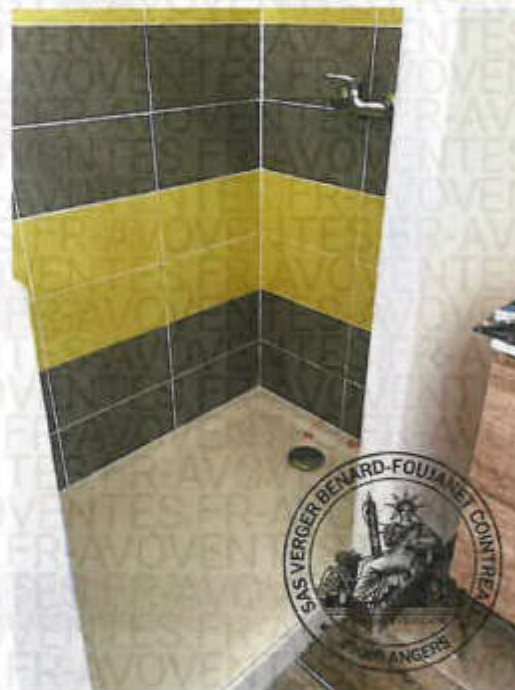
## 2.8 Chambre n°1 :

Le sol de la chambre est en parquet de bois clair avec plinthes assorties.

La peinture blanche sur les murs et plafonds est en très bon état. La pièce comprend des spots d'éclairage encastrés au plafond, un point lumineux côté salle d'eau, salle d'eau avec un sèche-serviettes, un lavabo sur colonne avec un meuble de rangement deux tiroirs, un miroir fixé au mur, une douche à l'italienne, le tout en cours de travaux, une paroi en cubes de verre étant en cours de réalisation.

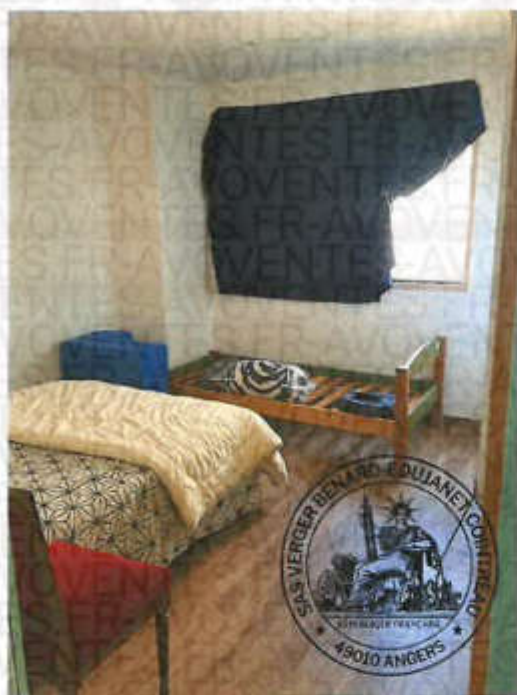
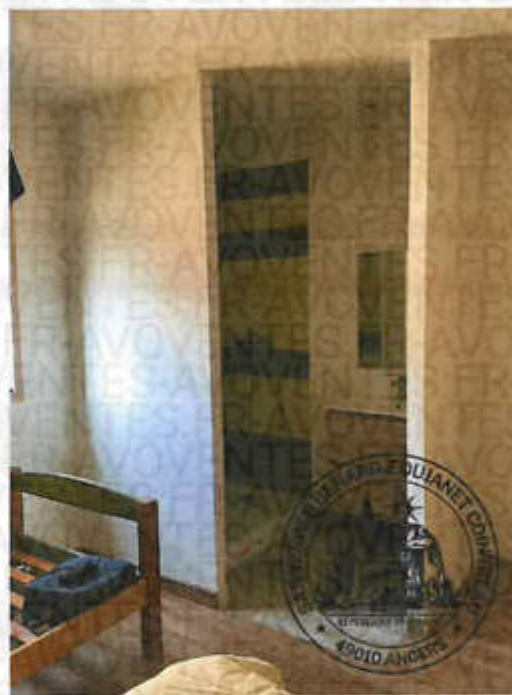
## 2.9 Chambre n°2 :

Je constate au sol la présence d'un parquet en bois clair avec plinthes assorties.

La peinture blanche des murs et du plafond est à l'état neuf.

La fenêtre comprend deux vantaux coulissants. Je note encore la présence d'une salle d'eau avec au sol un carrelage imitation parquet, en équipement la présence d'un lavabo sur colonne, une peinture blanche sur les murs et le plafond en bon état, une douche à l'italienne sans parois avec crédence murale de carreaux gris et vert.

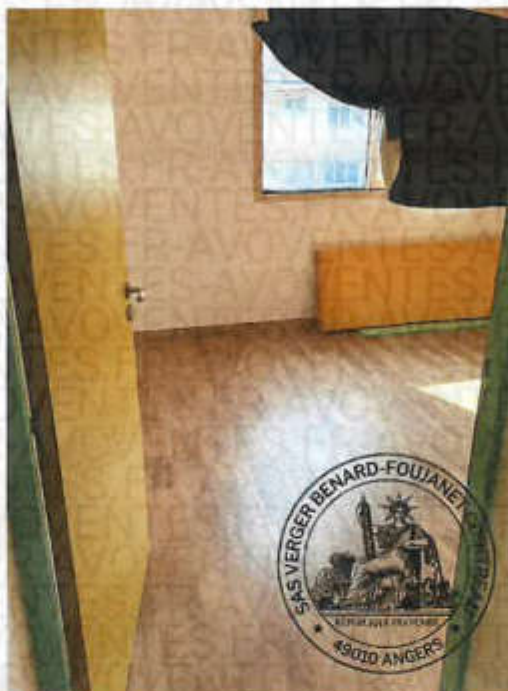
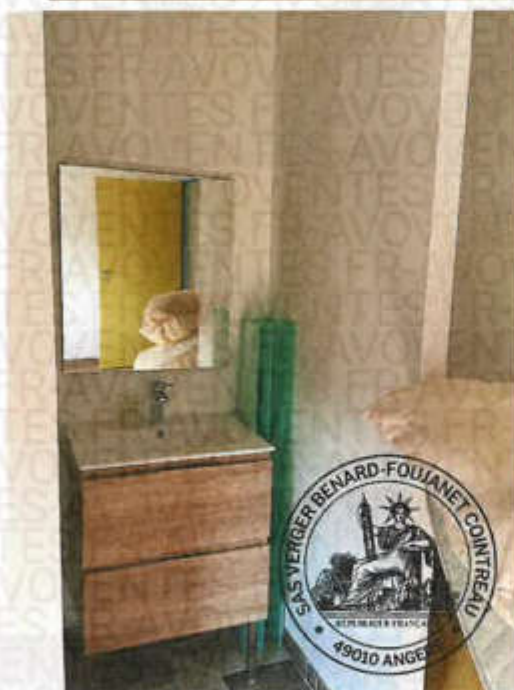
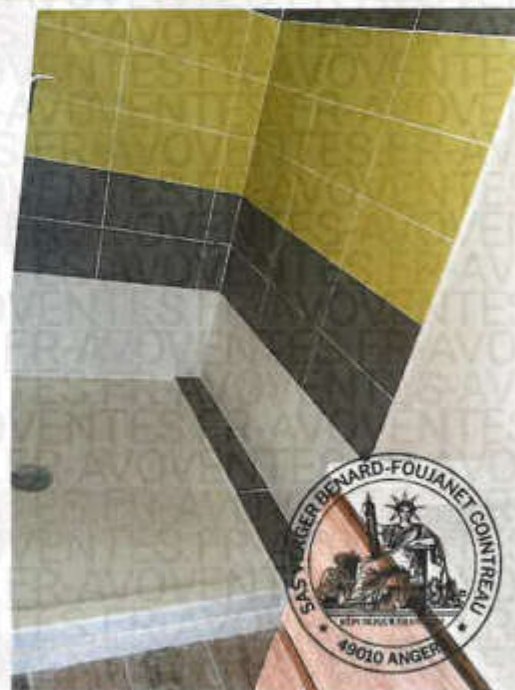
## 2.10 Chambre N°3 :

Le sol de la chambre est un parquet en bois clair avec plinthes assorties.

La peinture blanche sur les murs et le plafond est à l'état neuf.

La fenêtre comprend deux vantaux coulissants côté rue. La pièce est assortie d'un coin salle d'eau avec au sol un carrelage imitation parquet, un lavabo sur colonne avec miroir fixé au niveau du mur, un point lumineux, une douche à l'italienne avec une crédence en carreaux blanc gris et vert.

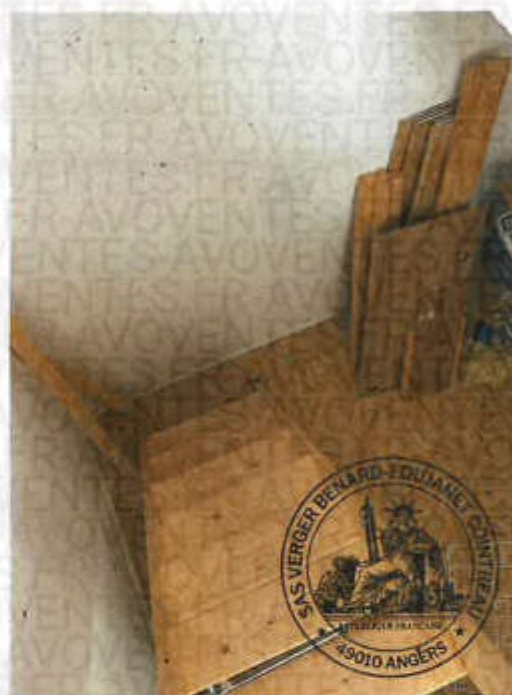
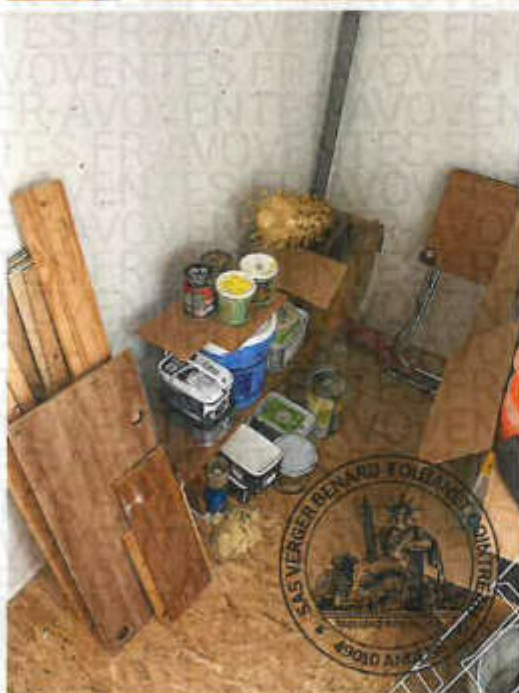
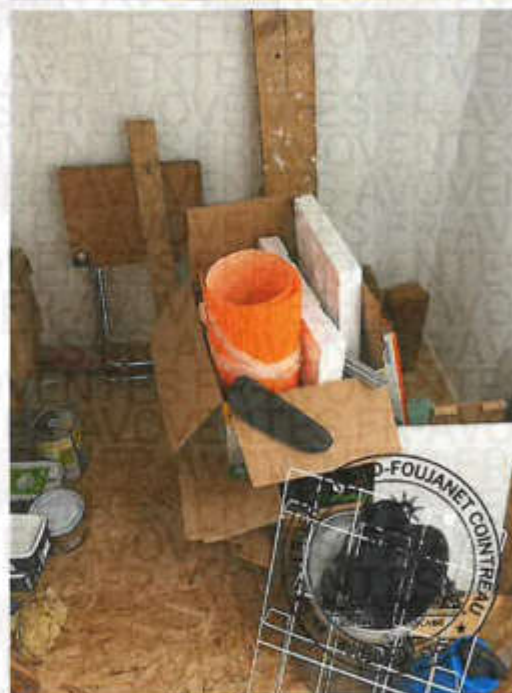
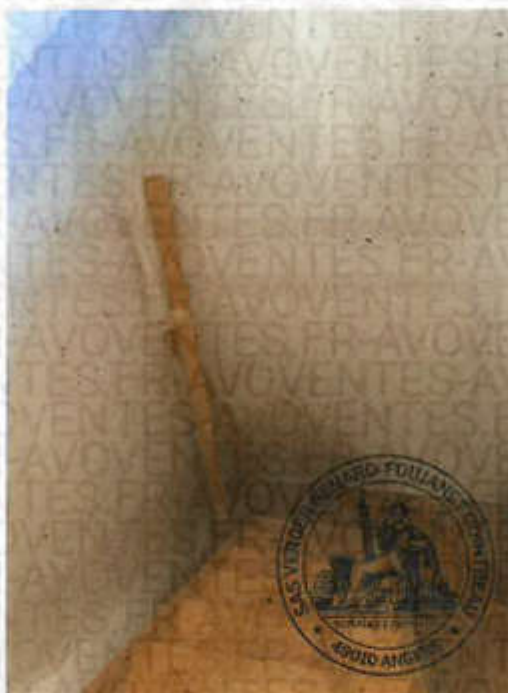
Cave :

Je constate que le sol est constitué de panneaux de particules orientées (OSB). La surface demeure globalement plane, avec les irrégularités propres au matériau. J'observe des marques et rayures légères, principalement localisées vers le centre de la pièce, sans déformation ni soulèvement.

Je note que les murs présentent un aspect uniforme.

Je constate qu'aucune anomalie n'apparaît sur les installations électriques visibles.
