# DPE

## diagnostic de performance énergétique (logement)

N° ADEME : 2456E1633797Q  
Établi le : 06/05/2024  
Valable jusqu'au : 05/05/2034  
Référence du DPE : 3362024B

adresse : 15Bis allée des Goélands 56470 ST PHILIBERT  
type de bien : Maison Individuelle  
année de construction : 2005  
surface habitable : 139.2 m<sup>2</sup>

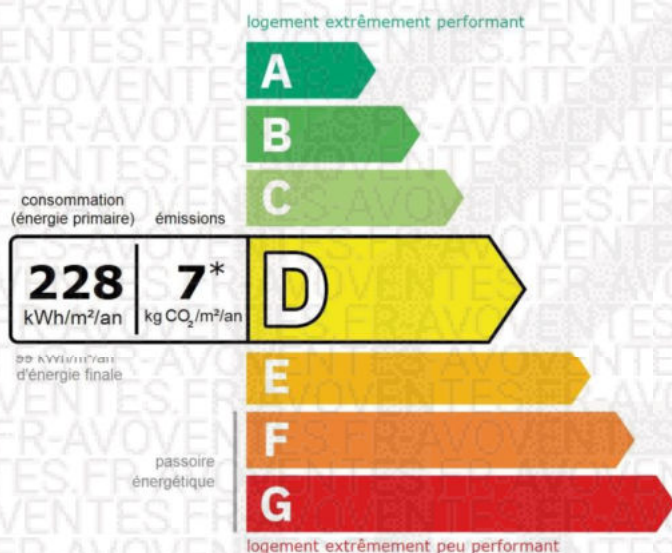
### Performance énergétique et climatique

Le niveau de consommation énergétique dépend de l'isolation du logement et de la performance des équipements.

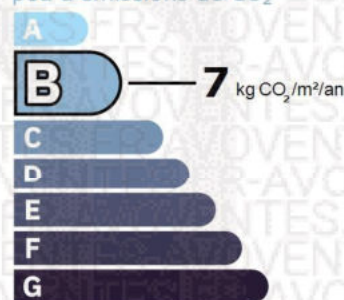
Ce logement émet 1 042 kg de CO<sub>2</sub> par an, l'équivalent de 5 400 km parcourus en voiture.

Le niveau d'émissions dépend principalement des types d'énergies utilisées (bois, électricité, gaz, etc.)
