### **ATTESTATION – ABSENCE DE DIAGNOSTIC ÉLECTRIQUE**

Dans le cadre de la vente du bien immobilier situé **5 rue de la Petite Côte**, une visite a été effectuée le **22 janvier 2026** en vue de la réalisation des diagnostics techniques réglementaires.

**ATTESTATION – IMPOSSIBILITÉ DE RÉALISATION DU DPE**  
(Absence de système de chauffage)

## Constat de risque d'exposition au plomb CREP

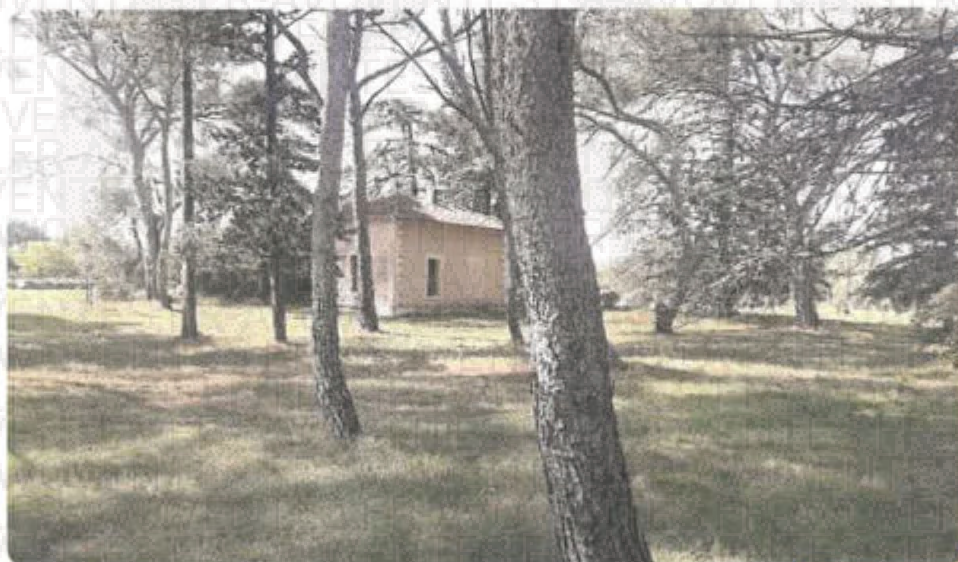
Terrain respectant les obligations de débroussaillage, source : ONF.

Le débroussaillage consiste sur une profondeur d'au moins 50 mètres<sup>1</sup> autour de son habitation, à **réduire la quantité de végétaux** et à **créer des discontinuités** dans la végétation restante.

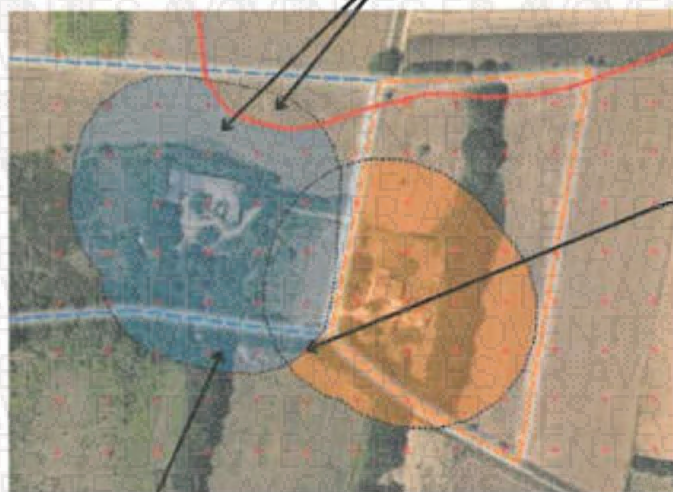
Le propriétaire débroussaile les abords de sa maison sur une profondeur de 50 mètres à l'intérieur seulement du zonage informatif des OLD.

En cas de superposition, l'obligation de mise en œuvre incombe en **priorité au propriétaire de la zone de superposition**.

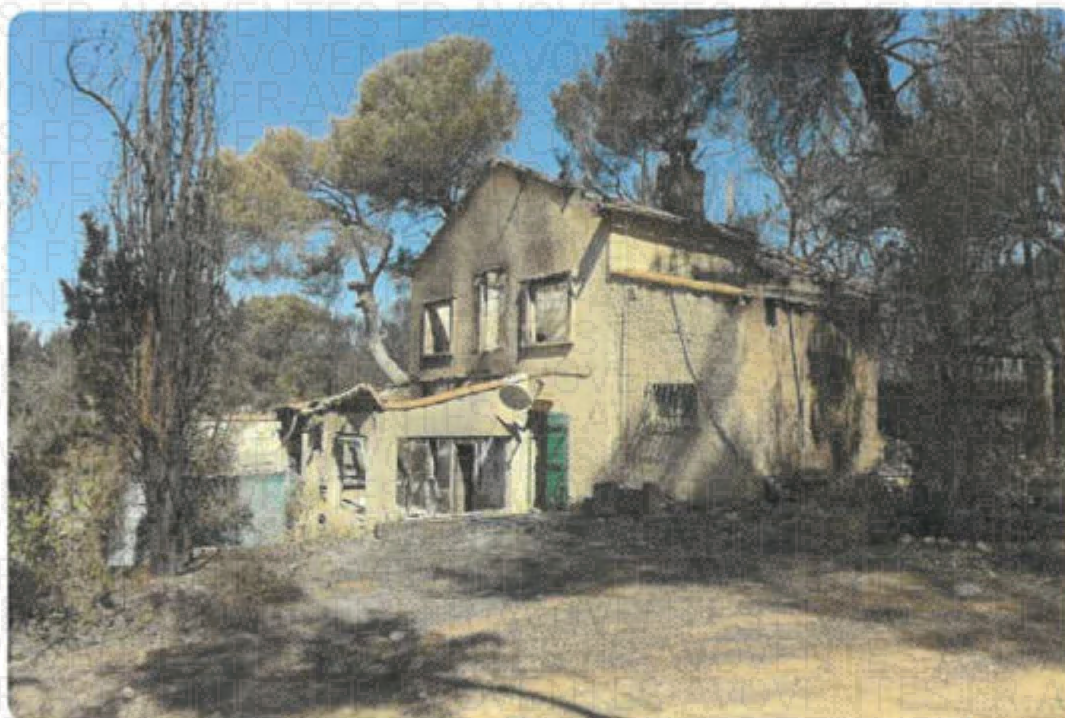
Maison non débroussaillée, partiellement détruite par le passage d'un feu, Rognac (13), source : ONF.
