# DPE Diagnostic de performance énergétique (logement)

n° : 2656E1641272E

Adresse : **176 Kermat Saint-Germain, 56440 LANGUIDIC**

Type de bien : Maison Individuelle

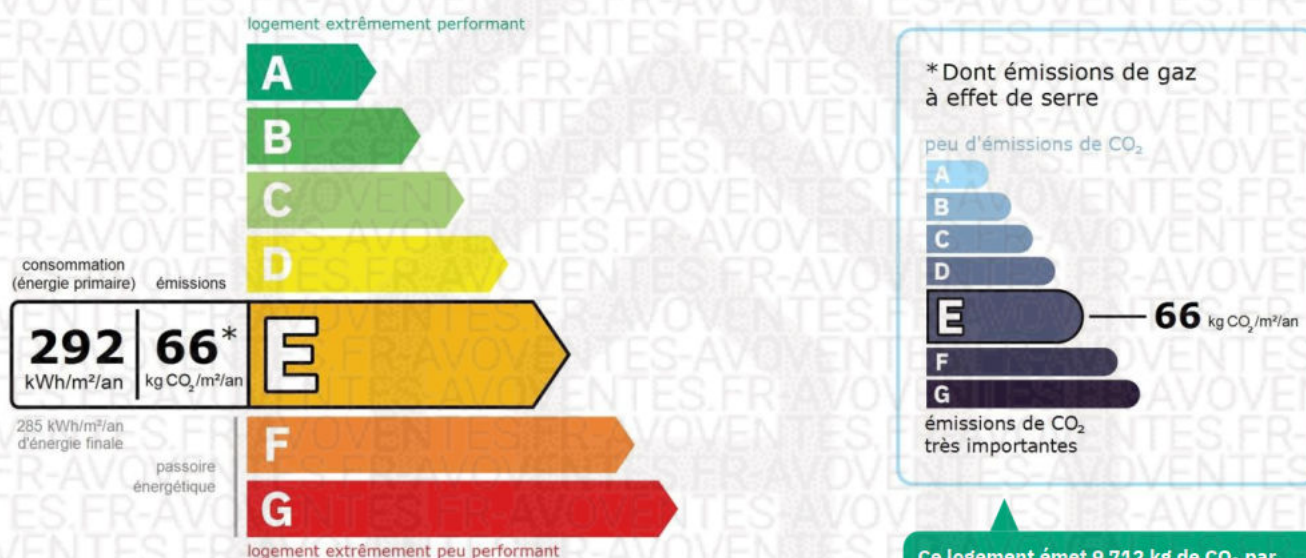
## Performance énergétique et climatique

Le niveau de consommation énergétique dépend de l'isolation du logement et de la performance des équipements.  
Pour l'améliorer, voir pages 4 à 6

Ce logement émet 9 712 kg de CO<sub>2</sub> par an, soit l'équivalent de 50 323 km parcourus en voiture.  
Le niveau d'émissions dépend principalement des types d'énergies utilisées (bois, électricité, gaz, fioul, etc.)
