55, La Ruézie - 56380 GUER 53 route du Gornévèze - 56860 sene Rapport n°: 20181127 Date: 23/11/2018

Lieudit Bec En Allée 56320 PRIZIAC

# ETAT MENTIONNANT LA PRESENCE OU L'ABSENCE DE MATERIAUX ET PRODUITS CONTENANT DE L'AMIANTE DANS LES IMMEUBLES BATIS

MAISON A USAGE D'HABITATION + dépendances

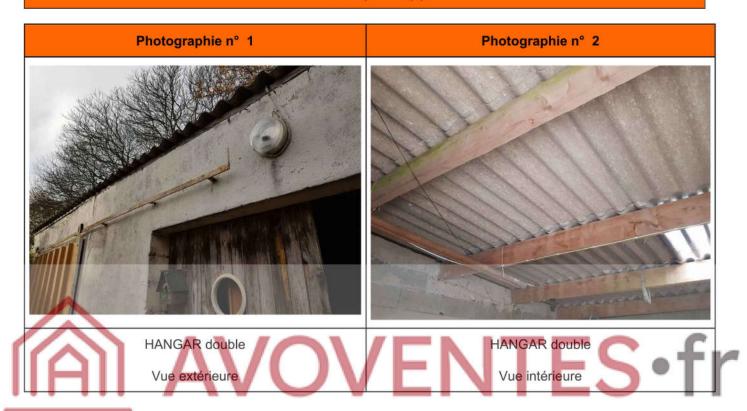
# Annexe: photos(s)

Date de chaque repérage	Type de repérage	Matériau ou produit	Désignation	Etat de conservation	Mesures obligatoires (2)
23/11/2018	Avant vente	Plaques ondulées	Hangar double	ĒÝ

Présen	Présence amiante	Flocages, c	alorifugeage.	A. Marie	
Désignation	Composant de la	Parties du composant	Localisation	Numero de prélèvement ou	Méthode analyse		1	faux p	faux plafonds	Aures	Autres materiaux
						5	UON U	Grille N°	Résultats (1)	Grille N°	Résultats (2)
Hangar double Couverture		Plaques ondulées fibres ciment		Aucun prélèvement		Oui				<del>-</del>	EP

EP = Evaluation périodique :

contrôler périodiquement que l'état de dégradation des matériaux et produits concernés ne s'aggrave pas et le cas échéant que leur protection demeure en bon état de conservation rechercher, le cas échéant, les causes de dégradation et prendre les mesures appropriées pour les supprimer)
