DOSSIER DE DIAGNOSTICS TECHNIQUES

Réf dossier n° 24-0461

Type de bien : **Maison T/2**

14 avenue Leverrier

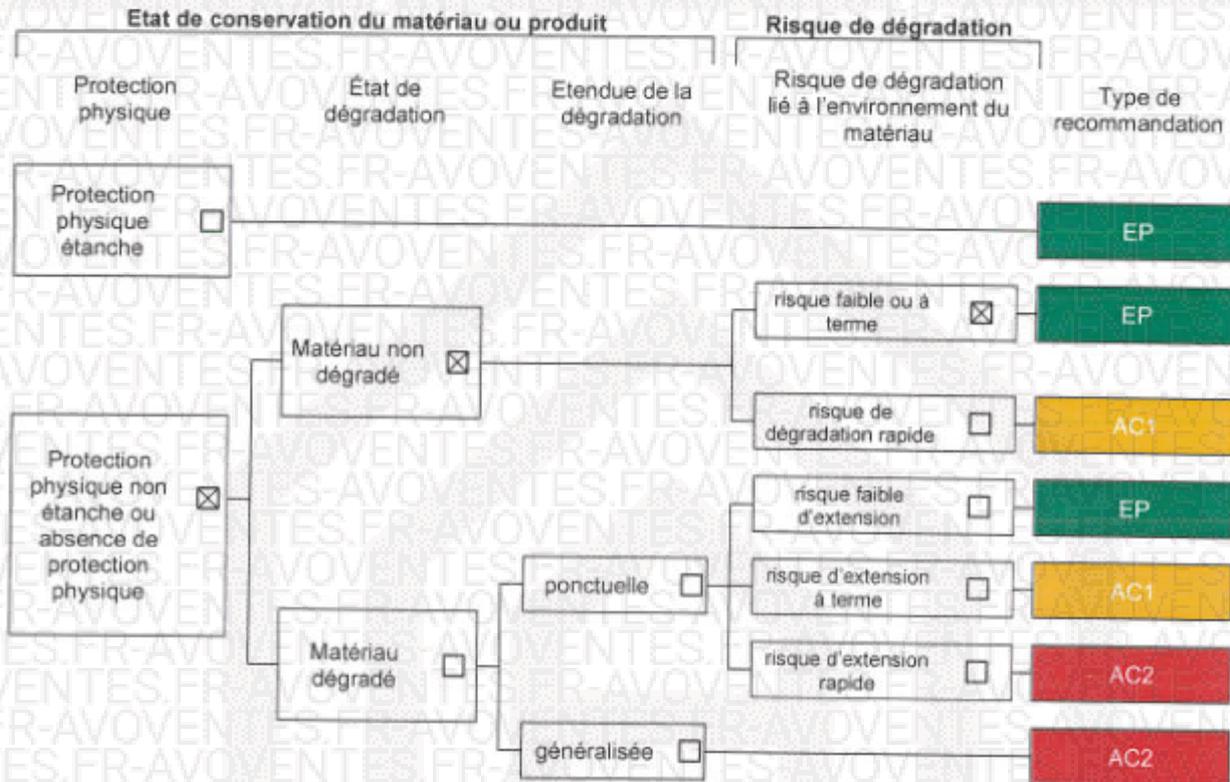
Localisation : Chenil Élément : Plaques Repérage n° : 1

N° de dossier	24-0461
Date de l'évaluation	17/07/2024
Bâtiment	Chenil
Local ou zone homogène	Chenil
Destination déclarée du local	Chenil

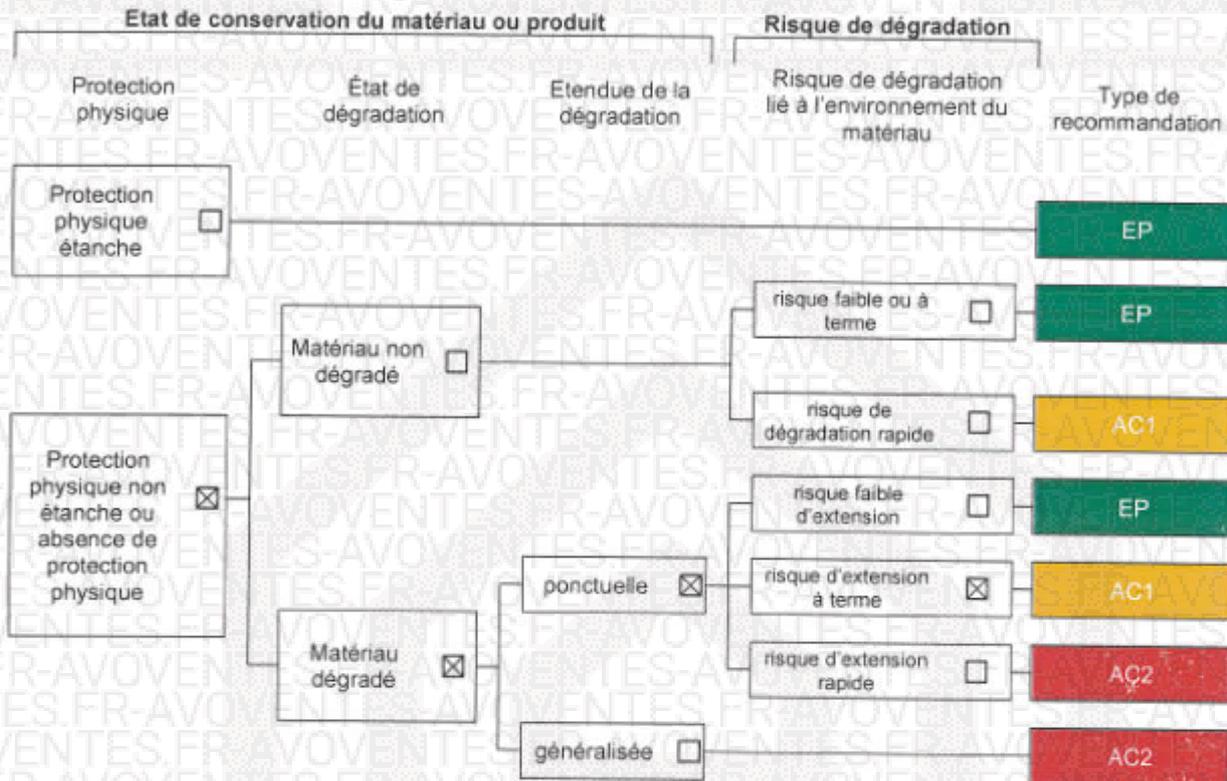
Localisation : terrain Elément : Plaques Repérage n° : 2

N° de dossier	24-0461
Date de l'évaluation	17/07/2024
Bâtiment	terrain
Local ou zone homogène	terrain
Destination déclarée du local	terrain

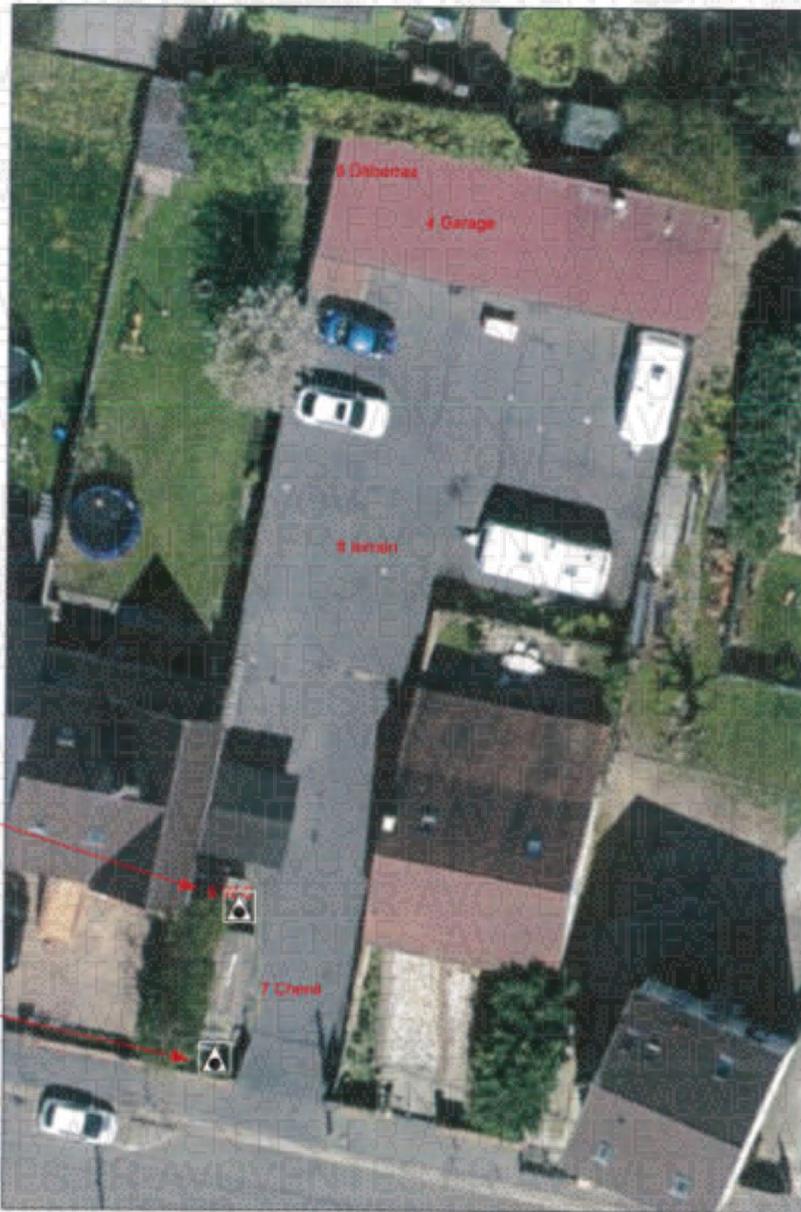
CROQUIS DE SITUATION		Référence	Adresse		Niveau	Rdc	1/2
Propriétaire	CREDIT LOGEMENT		Adresse				
	FN/2846	24-0461	14 avenue Levarrier 77500 CHELLES

a R1 Plaques
EP Amiante

a R2 Plaques
AC1 Amiante
