CONSTAT DE RISQUE D'EXPOSITION AU PLOMB EN PARTIES PRIVATIVES

5 bis La Gigrasset
36270 ÉGUZON-CHANTÔME

N° Constat : 52094 07.04.25 P	Date du rapport : 07/04/2025
Date du constat : 07/04/2025	Date limite de validité : Aucune

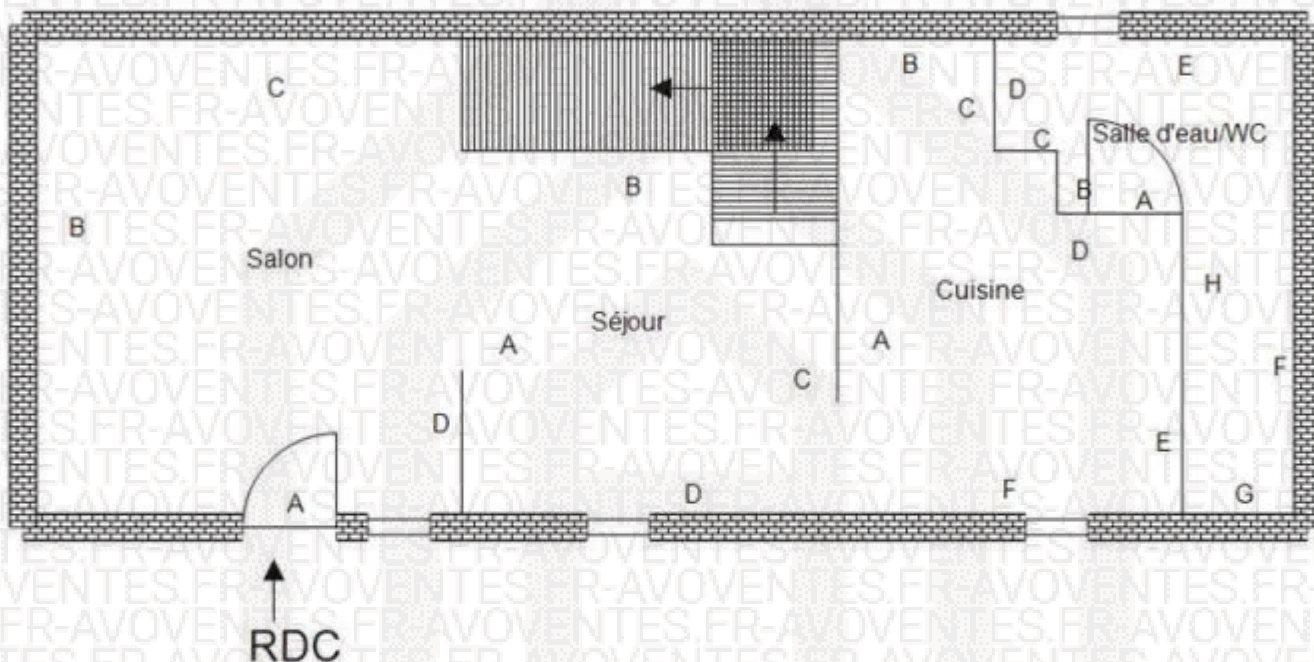
Croquis N°1

Afin de faciliter la localisation des mesures, l'auteur du constat divise chaque local en plusieurs zones, auxquelles il attribue une lettre (A, B, C ...) selon la convention décrite ci-dessous.

- la zone de l'accès au local est nommée «A» et est reportée sur le croquis. Les autres zones sont nommées «B», «C», «D», ... dans le sens des aiguilles d'une montre
- la zone «plafond» est indiquée en clair.
