DOSSIER DE DIAGNOSTICS TECHNIQUES

N° de dossier : 250113014

Date d'intervention : 13/01/2025

Certificat Carrez-Etat relatif à la présence de termites-Diagnostic de performance énergétique-Etat de l'installation électrique FD C16-600-Etat des risques et pollutions

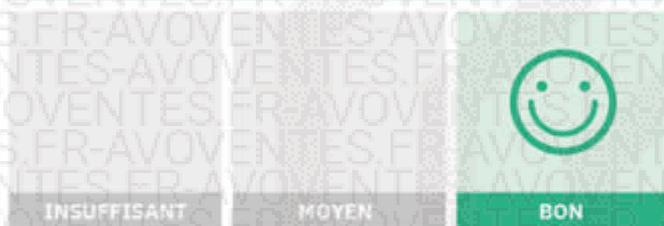
Confort d'été (hors climatisation)*

Les caractéristiques de votre logement améliorant le confort d'été :

toiture isolée

fenêtres équipées de volets extérieurs ou brise-soleil

bonne inertie du logement

logement traversant
