**Dossier N° 2025-03-1142 MD  
#E1**

**Villa Droite**

# État de l'installation intérieure d'électricité

Adresse : 8 Chemin des Geissieres  
34320 NEFFIÈS

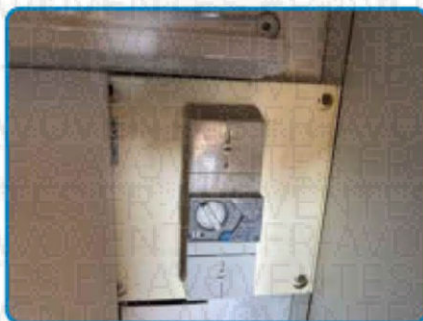
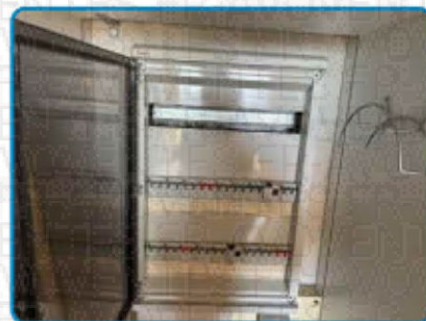
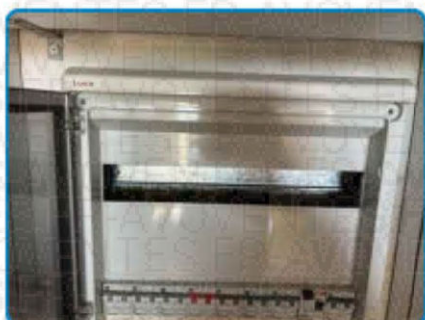
| DOMAINE /<br>N° ARTICLE <sup>(1)(2)</sup> | Libellé et localisation (*) des anomalies / Mesures compensatoires <sup>(3)</sup> | Photo |
|---|---|---|
| 5 / B.8.3 e | Au moins un conducteur isolé n'est pas placé sur toute sa longueur dans un conduit, une goulotte, une plinthe ou une huisserie, en matière isolante ou métallique, jusqu'à sa pénétration dans le matériel électrique qu'il alimente.<br><u>Localisation</u> : Villa Droite RDC Séjour coin cuisine, Villa Droite RDC SdE-WC<br><u>Précision</u> : Conducteurs non protégés dans la salle d'eau. Obturateurs manquants sur le tableau de répartition. | |

Anomalie B.8.3 e sur Install. n°1

L'installation intérieure d'électricité comportant une ou des anomalies, il est recommandé au propriétaire de les supprimer en consultant dans les meilleurs délais un installateur électricien qualifié afin d'éliminer les dangers qu'elle(s) présente(nt).
