# État de l'installation intérieure d'électricité

Adresse : 8 Chemin des Geissieres  
34320 NEFFIÈS

Référence cadastrale : Non communiquées  
Lot(s) de copropriété : Sans objet  
Type d'immeuble : Maison individuelle  
Année de construction : 1999  
Année de l'installation : > 15 ans  
Distributeur d'électricité : Enedis

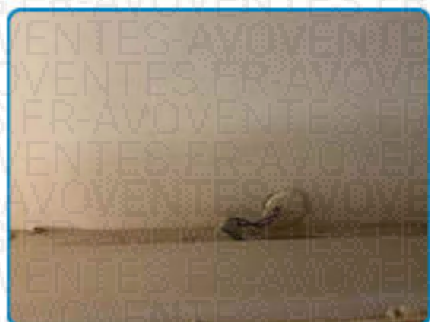
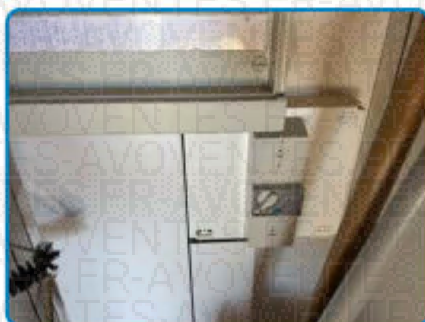
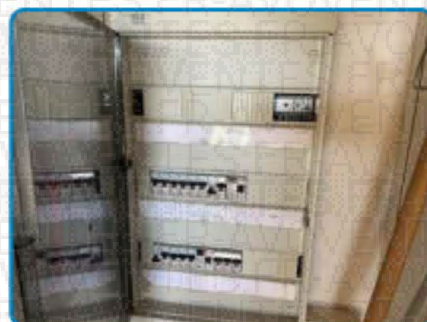
Anomalie B.8.3 e sur Install. n°2

| DOMAINE /<br>N° ARTICLE <sup>(1)(2)</sup> | Libellé et localisation (*) des anomalies / Mesures compensatoires <sup>(3)</sup> | Photo |
|---|---|---|
| 5 / B.8.3 e | Au moins un conducteur isolé n'est pas placé sur toute sa longueur dans un conduit, une goulotte, une plinthe ou une huisserie, en matière isolante ou métallique, jusqu'à sa pénétration dans le matériel électrique qu'il alimente.<br><u>Localisation</u> : Villa Centrale RDC Séjour coin cuisine, Villa Centrale RDC SdE-WC<br><u>Précision</u> : Conducteurs non protégés dans la salle d'eau. Obturateurs manquants sur le tableau de répartition. | |

L'installation intérieure d'électricité comportant une ou des anomalies, il est recommandé au propriétaire de les supprimer en consultant dans les meilleurs délais un installateur électricien qualifié afin d'éliminer les dangers qu'elle(s) présente(nt).
