**Dossier N° 2025-03-1142 MD  
#E3**

**Villa Gauche**

# État de l'installation intérieure d'électricité

Adresse : 8 Chemin des Geissieres  
34320 NEFFIÈS

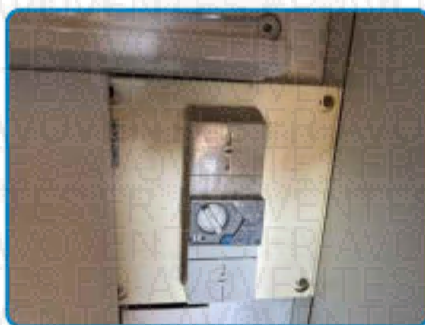
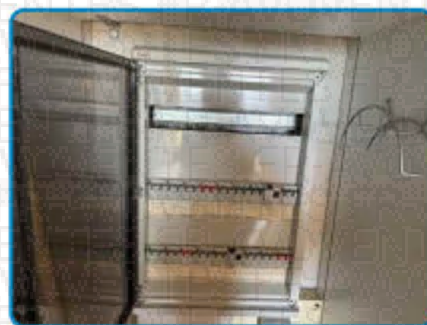
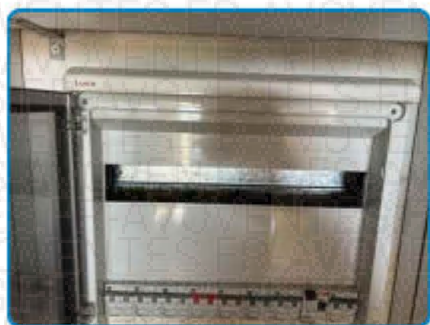
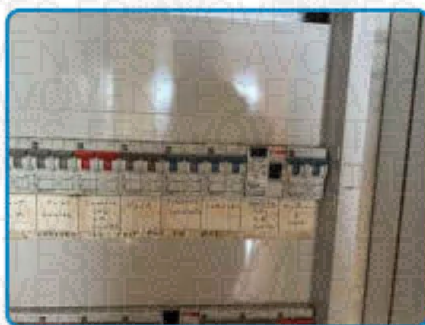
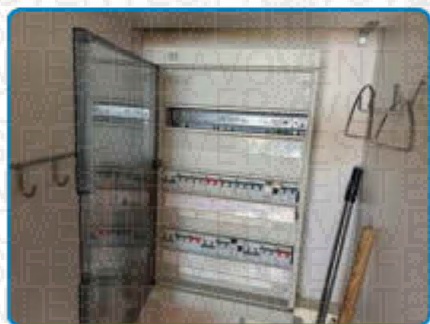
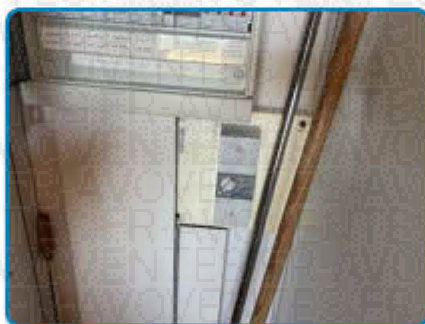
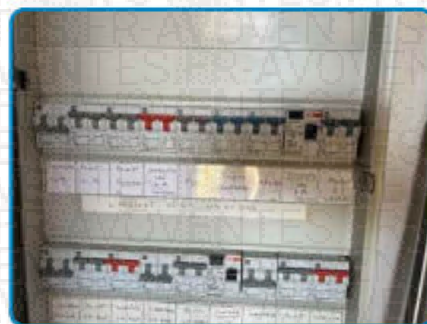
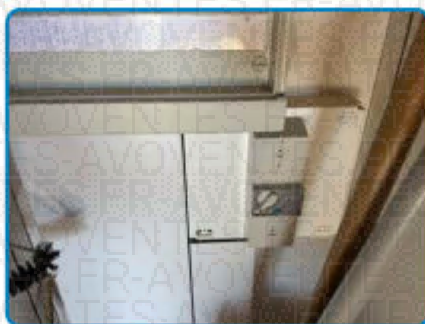
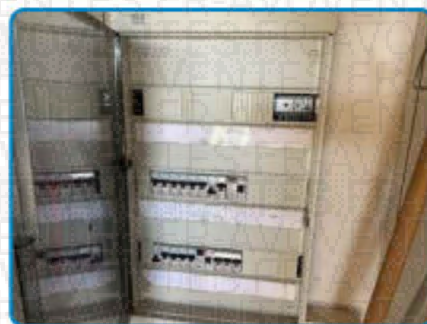
| DOMAINE /<br>N° ARTICLE <sup>(1)(2)</sup> | Libellé et localisation (*) des anomalies / Mesures compensatoires <sup>(3)</sup> | Photo |
|---|---|---|
| 5 / B.8.3 e | Au moins un conducteur isolé n'est pas placé sur toute sa longueur dans un conduit, une goulotte, une plinthe ou une huisserie, en matière isolante ou métallique, jusqu'à sa pénétration dans le matériel électrique qu'il alimente.<br><u>Localisation</u> : Villa Gauche RDC Séjour coin cuisine, Villa Gauche RDC SdE-WC<br><u>Précision</u> : Conducteurs non protégés dans la salle d'eau. Obturateurs manquants sur le tableau de répartition. | |

Anomalie B.8.3 e sur Install. n°3

L'installation intérieure d'électricité comportant une ou des anomalies, il est recommandé au propriétaire de les supprimer en consultant dans les meilleurs délais un installateur électricien qualifié afin d'éliminer les dangers qu'elle(s) présente(nt).
