## Dossier Technique Immobilier

Numéro de dossier : 25050701687  
Date du repérage : 07/05/2025

Adresse : ..... **LE CASTELET**

**Appartement - T4 + cave**

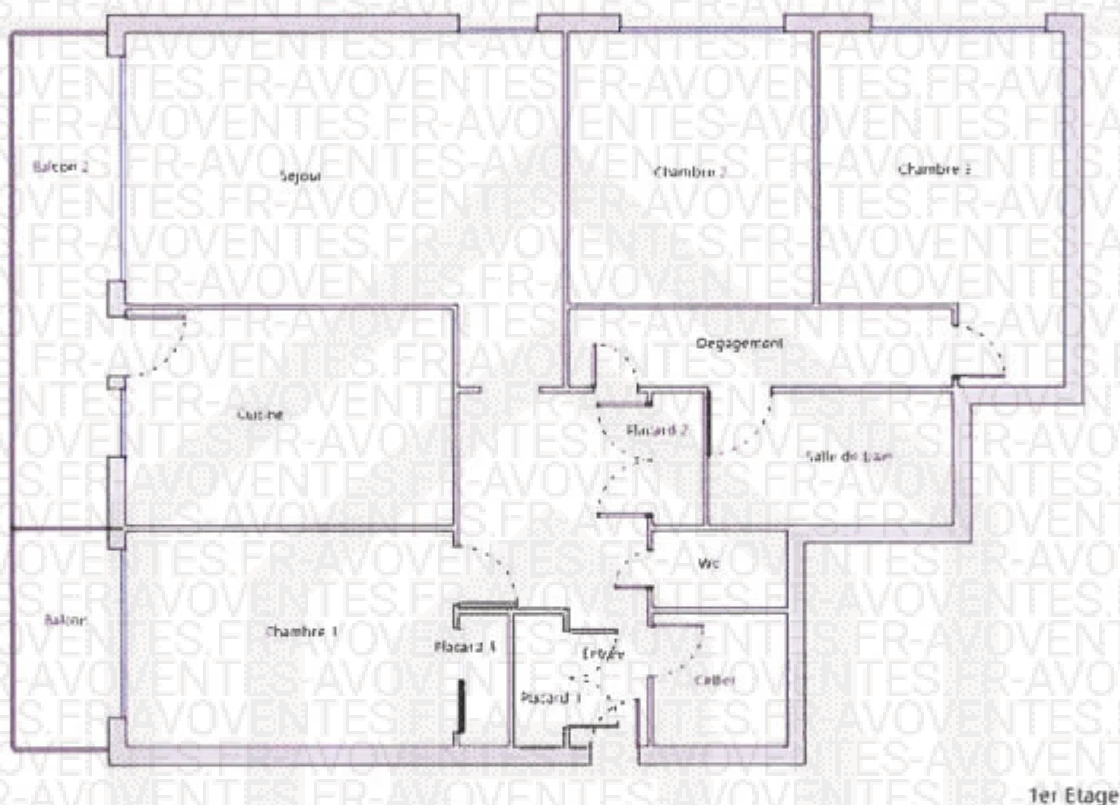
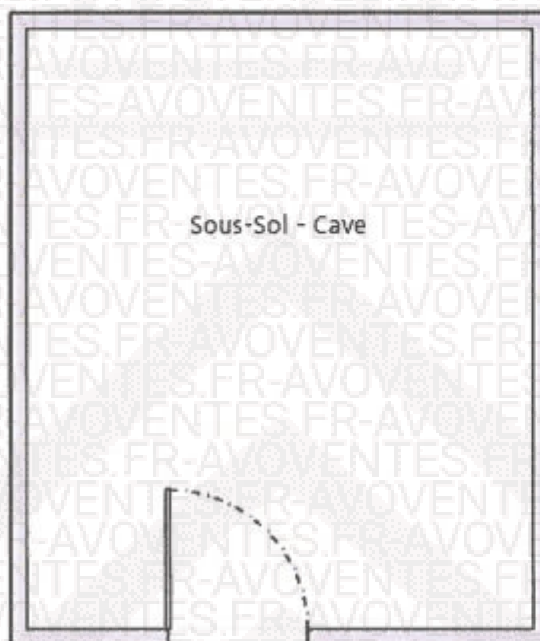
**Planche (croquis) de repérage technique effectué par le cabinet : Cabinet Gavard Leroy, au  
Dossier n° 2505070168 :  
Adresse :  
97 Rue de Genève (242, Cave Lot 654) 74240 GAILLARD**

Sous-Sol - Cave

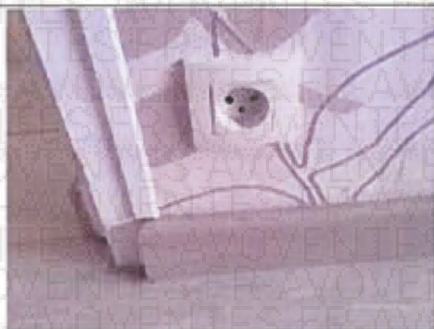
Photo PhEle001

Libellé du point de contrôle : B3.3.6 a1 Au moins un socle de prise de courant ne comporte pas de broche de terre.
