## Dossier Technique Immobilier

Numéro de dossier : 26021101  
Date du repérage : age\_Amla  
18/02/2026

Adresse : ..... **17 Route d'Étrembières**  
**Bâtiment A SAINT-ANDRE (285)**

Commune : ..... **74100 ANNEMASSE**

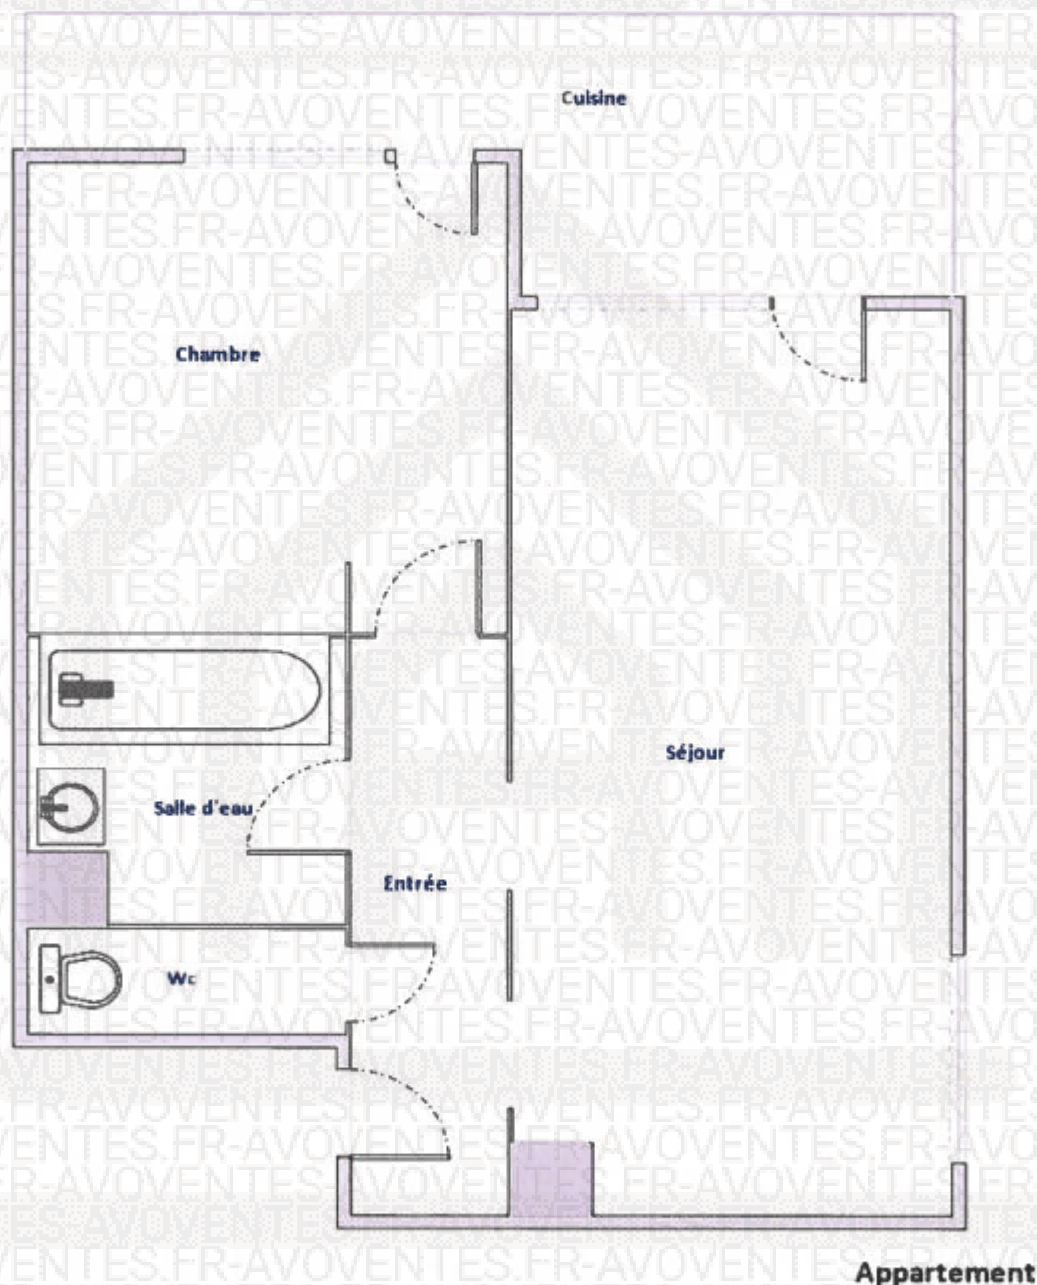
## 7.1 - Annexe - Schéma de repérage

Planche (croquis) de repérage technique effectué par le cabinet : Cabinet Gavard Leroy, aut  
Dossier n° 26021101956 \_SAISIE\_1 du 18/02/2026  
Adresse du bien : 17 Route d'Étrembières  
Bâtiment A SAINT-ANDRE (285) 74100 ANNEMASSE

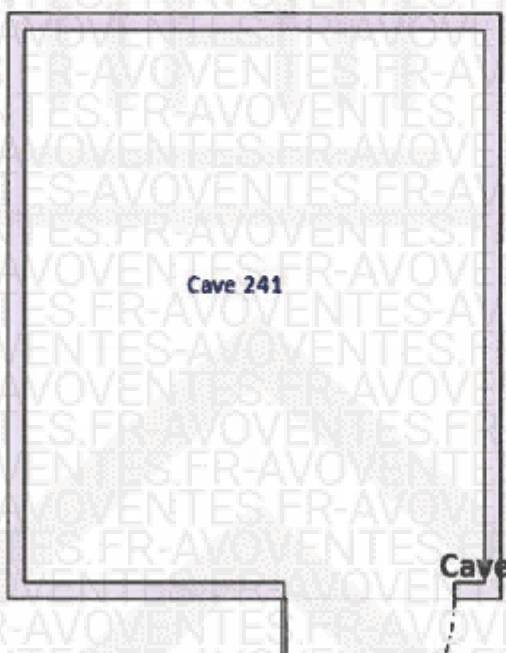
**Planche (croquis) de repérage technique effectué par le cabinet : Cabinet Gavard Leroy, auteur**  
**Dossier n° 26021101956 SIE\_1 du 18/02/2026**  
**Adresse du Bien : 27 route d'Étrembières**  
**Bâtiment A SAINT-ANDRE (285) 74100 ANNEMASSE**

Planche (croquis) de repérage technique effectuée par le cabinet : Cabinet Gavard Leroy, auteur  
 Dossier n° 2602110195 AISIE\_1 du 18/02/2026  
 Adresse du bien : 1/ route d'Étrembières  
 Bâtiment A SAINT-ANDRE (285) 74100 ANNEMASSE

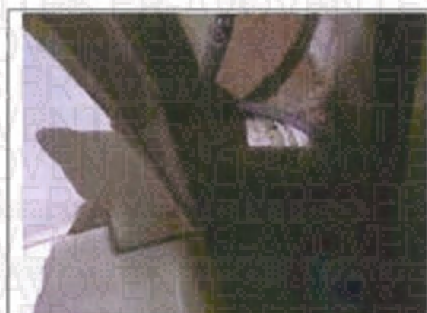
Photo n° PhA001  
Localisation : Wc  
Ouvrage : 3. Conduits, canalisations et équipements intérieurs - Conduits de fluides (air, eau, autres fluides)  
Partie d'ouvrage : Conduits  
Description : Conduits PVC

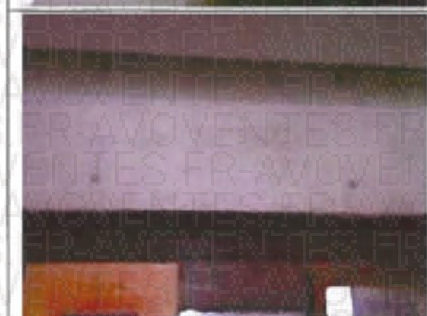
Photo n° PhA002  
Localisation : Chambre  
Ouvrage : 1. Parois verticales intérieures - Cloisons (légères et préfabriquées), Gaines et Coffres verticaux  
Partie d'ouvrage : Panneaux de cloisons  
Description : Panneaux de cloisons bois

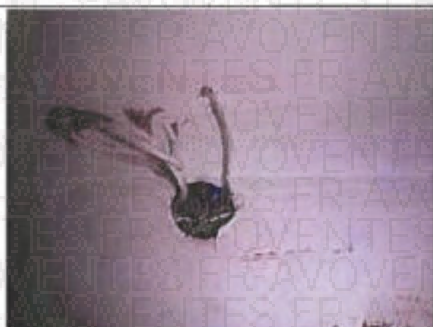
**Photo PhEle001**

**Libellé de l'anomalie :** B8.3 e Au moins un conducteur isolé n'est pas placé sur toute sa longueur dans un conduit, une goulotte ou une plinthe ou une huisserie, en matière isolante ou métallique, jusqu'à sa pénétration dans le matériel électrique qu'il alimente.

**Remarques :** Présence de conducteurs électriques non protégés mécaniquement ; Faire intervenir un électricien qualifié afin d'installer des protections mécanique sur les conducteurs non protégés

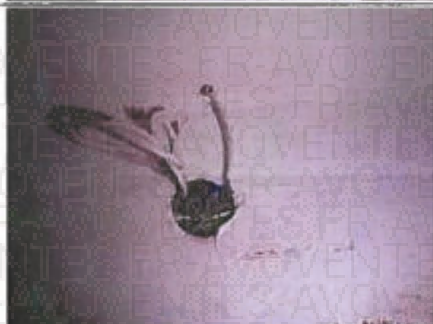
**Photo PhEle002**

| Domaines | Anomalies | Photo |
|---|---|---|
| 5. Matériels électriques présentant des risques de contacts directs avec des éléments sous tension - Protection mécanique des | L'isolant d'au moins un conducteur est dégradé.<br>Remarques : Présence de conducteurs dont l'isolant présente des détériorations ; Faire intervenir un électricien qualifié afin de remplacer les conducteurs dont l'isolant présente des détériorations | |

**Libellé de l'anomalie :** B7.3 b L'isolant d'au moins un conducteur est dégradé.

**Remarques :** Présence de conducteurs dont l'isolant présente des détériorations ; Faire intervenir un électricien qualifié afin de remplacer les conducteurs dont l'isolant présente des détériorations

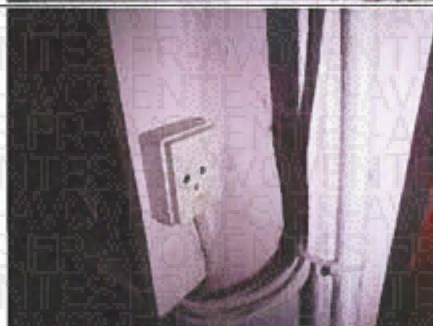
**Photo PhEle003**

**Libellé de l'anomalie :** B3.3.6 a1 Au moins un socle de prise de courant ne comporte pas de broche de terre.

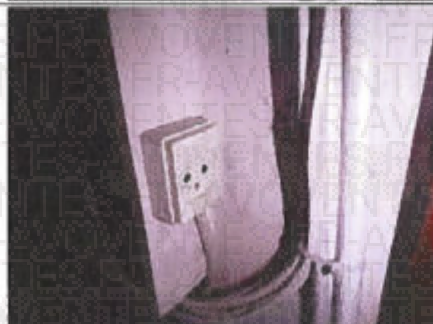
**Photo PhEle004**

**Libellé de l'information complémentaire :** B11 b2 Au moins un socle de prise de courant n'est pas de type à obturateur

**Remarques :** Présence de socles de prises non équipés d'obturateur ; Faire intervenir un électricien qualifié afin de remplacer les socles de prises non équipés d'obturateur par des socles de prises à obturateur

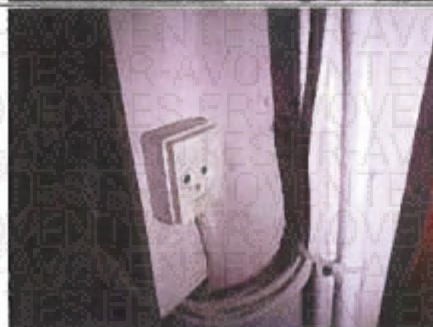
**Photo PhEle005**

**Libellé de l'information complémentaire :** B11 c2 Au moins un socle de prise de courant ne possède pas un puits de 15 mm.

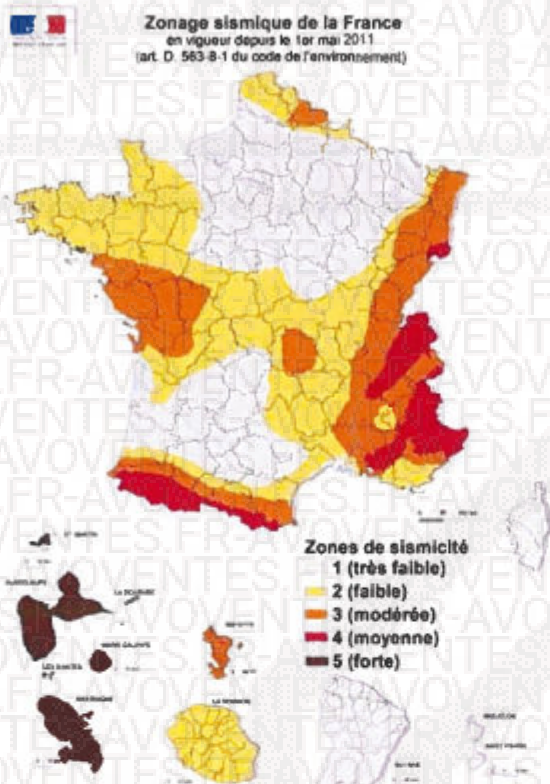
Elle prend en compte la répartition spatiale non uniforme de la sismicité sur le territoire français et a permis d'établir la cartographie ci-contre qui découpe le territoire français en 5 zones de sismicité: **très faible, faible, modérée, moyenne, forte**. Les constructeurs s'appuient sur ce zonage sismique pour appliquer des dispositions de constructions adaptées au degré d'exposition au risque sismique.

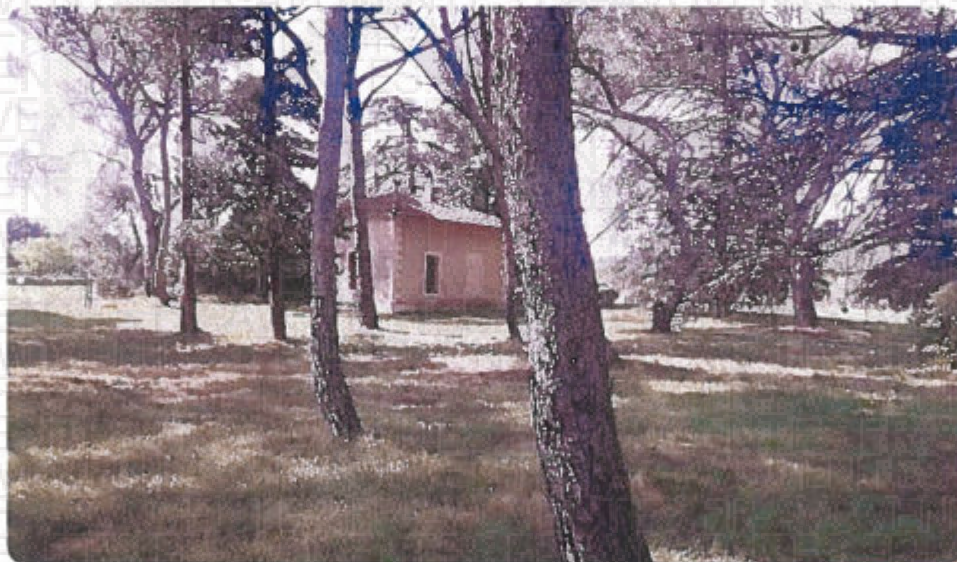
Terrain respectant les obligations de débroussaillage, source : ONF.

Le débroussaillage consiste sur une profondeur d'au moins 50 mètres<sup>1</sup> autour de son habitation, à **réduire la quantité de végétaux** et à **créer des discontinuités** dans la végétation restante.

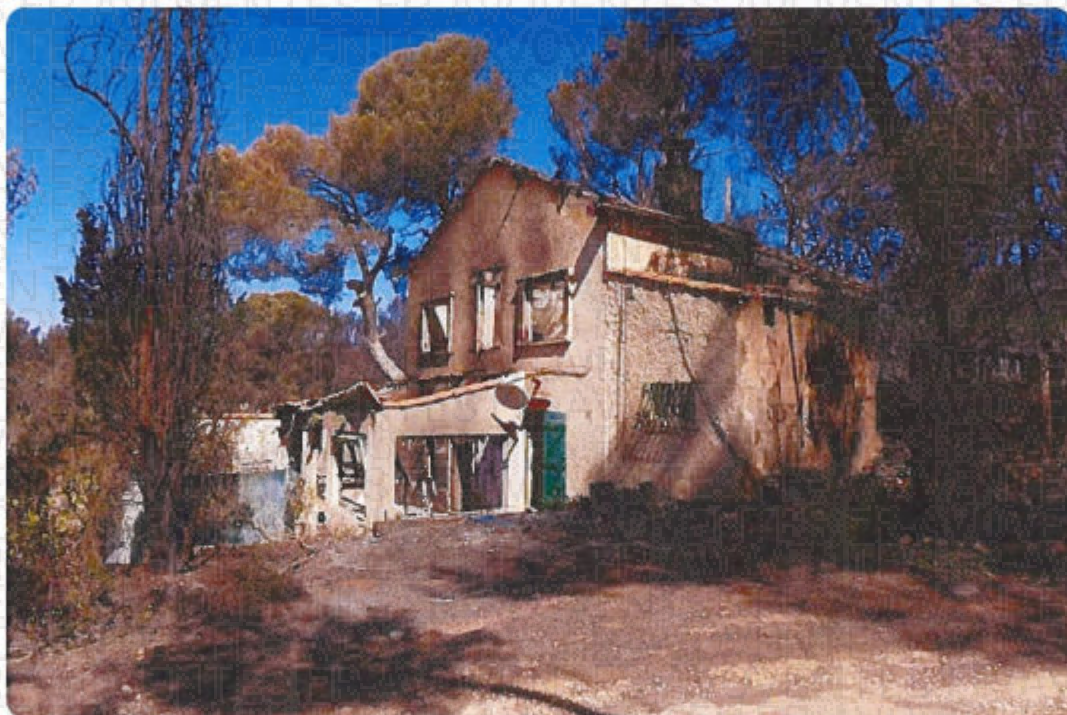
Maison non débroussaillée, partiellement détruite par le passage d'un feu, Rognac (13), source : ONF.
