## Dossier Technique Immobilier

Numéro de dossier : 24010401254 © AVOVENTES.FR  
Date du repérage : 04/01/2024

Adresse : ..... **ALTAIR**

**Appartement - T2 + Garage**

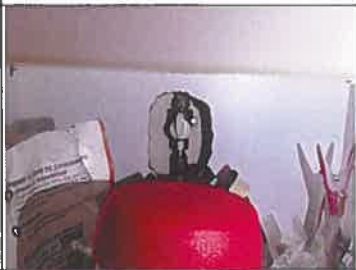
| Points de contrôle <sup>(3)</sup><br>(selon la norme) | Anomalies observées<br>(A1 <sup>(4)</sup> , A2 <sup>(5)</sup> ,<br>DGI <sup>(6)</sup> , 32c <sup>(7)</sup> ) | Libellé des anomalies et recommandations | Photos |
|---|---|---|---|
| C.4 - 7a4<br>Organe de coupure | A1 | L'organe de coupure supplémentaire n'est pas accessible pour le cas des tiges après compteur et en maison individuelle.<br><br>Remarques : L'organe de coupure supplémentaire n'est pas accessible ; Faire déplacer l'organe de coupure supplémentaire par un installateur gaz qualifié afin de le rendre accessible | |

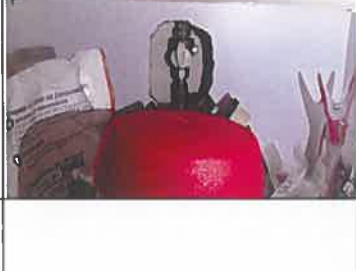
| Points de contrôle <sup>(3)</sup><br>(selon la norme) | Anomalies observées<br>(A1 <sup>(4)</sup> , A2 <sup>(5)</sup> ,<br>DGI <sup>(6)</sup> , 32c <sup>(7)</sup> ) | Libellé des anomalies et recommandations | Photos |
|---|---|---|---|
| C.7 - 8a2<br>Organe de Coupure d'Appareil (OCA) | A1 | Au moins un organe de coupure d'appareil n'est pas accessible. (Cuisinière SAUTER)<br><br>Remarques : (Cuisine)<br>Le robinet de commande n'est pas accessible ; Faire déplacer le robinet de commande par un installateur gaz qualifié afin de le rendre accessible | |

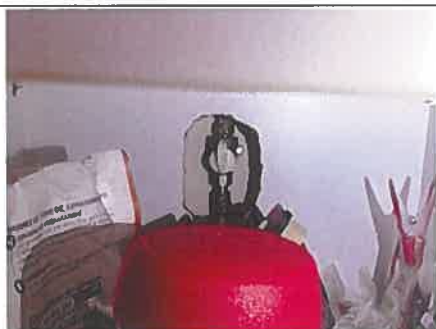
Photo n° PhGaz001

7a4 : l'organe de coupure supplémentaire n'est pas accessible pour le cas des tiges après compteur et en maison individuelle. L'organe de coupure supplémentaire n'est pas accessible; Faire déplacer l'organe de coupure supplémentaire par un installateur gaz qualifié afin de le rendre accessible

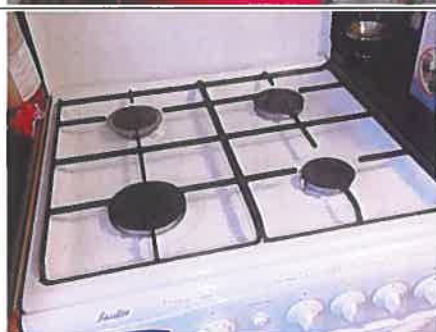
Photo n° PhGaz002

Localisation : Cuisine  
Cuisinière SAUTER (Type : Non raccordé)

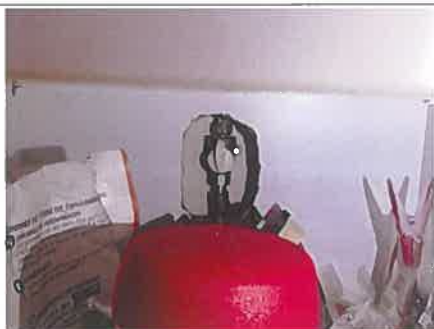
Photo n° PhGaz003

8a2 : au moins un organe de coupure d'appareil n'est pas accessible. (Cuisine)

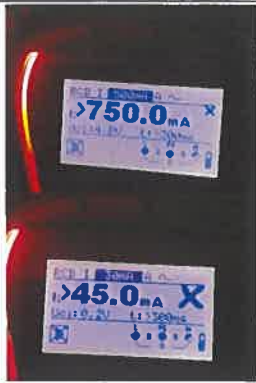
| N° Article (1) | Libellé et localisation (*) des anomalies | N° Article (2) | Libellé des mesures compensatoires (3) correctement mises en œuvre | Photos |
|---|---|---|---|---|
| B2.3.1 h | Au moins un dispositif de protection différentielle ne fonctionne pas pour son seuil de déclenchement.<br>Remarques : Le seuil de déclenchement du dispositif différentiel de protection (DDR) est supérieur au courant différentiel assigné (sensibilité) de ce dernier ; Faire intervenir un électricien qualifié afin de réparer ou de remplacer le DDR (Rangement) | | | |

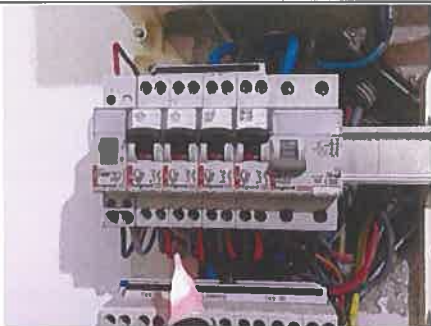
Photo n° PhEle001  
B11 a2 Une partie seulement de l'installation électrique est protégée par au moins un dispositif différentiel à haute sensibilité inf. ou égal à 30 mA.

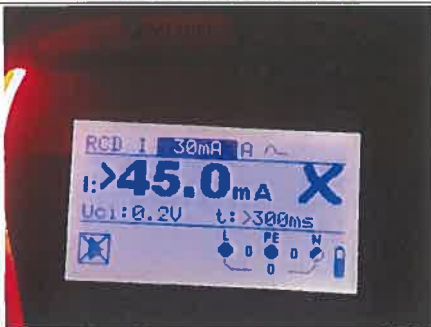
Photo PhEle002  
Libellé de l'anomalie : B2.3.1 h Au moins un dispositif de protection différentielle ne fonctionne pas pour son seuil de déclenchement.  
Remarques : Le seuil de déclenchement du dispositif différentiel de protection (DDR) est supérieur au courant différentiel assigné (sensibilité) de ce dernier ; Faire intervenir un électricien qualifié afin de réparer ou de remplacer le DDR (Rangement)

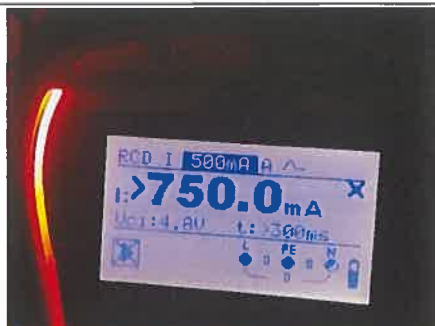
Photo PhEle002

Libellé de l'anomalie : B2.3.1 h Au moins un dispositif de protection différentielle ne fonctionne pas pour son seuil de déclenchement.

Remarques : Le seuil de déclenchement du dispositif différentiel de protection (DDR) est supérieur au courant différentiel assigné (sensibilité) de ce dernier ; Faire intervenir un électricien qualifié afin de réparer ou de remplacer le DDR (Rangement)

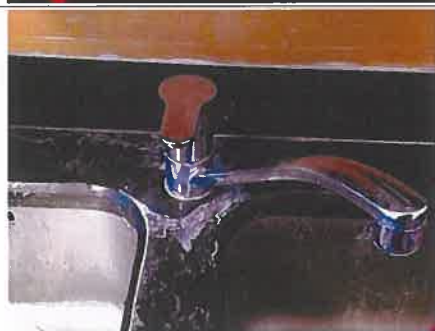
Photo PhEle003

| N° Article (1) | Libellé et localisation (*) des anomalies | N° Article (2) | Libellé des mesures compensatoires (3) correctement mises en œuvre | Photos |
|---|---|---|---|---|
| B5.3 a | Locaux contenant une baignoire ou une douche : la continuité électrique de la liaison équipotentielle supplémentaire, reliant les éléments conducteurs et les masses des matériels électriques, n'est pas satisfaisante (résistance supérieure à 2 ohms).<br>Remarques : La LES (Liaison Equipotentielle Supplémentaire) est incomplète ; Faire intervenir un électricien qualifié afin de compléter la LES (Cuisine) | B5.3 1 | Locaux contenant une baignoire ou une douche : la mesure compensatoire appliquée dans le cas où la valeur de la résistance électrique est > 2 ohms entre un élément effectivement relié à la liaison équipotentielle supplémentaire et uniquement :<br>- les huisseries métalliques de porte et de fenêtre ;<br>- le corps métallique de la baignoire ou du receveur de douche ;<br>- la canalisation de vidange métallique de la baignoire ou du receveur de douche ;<br>est correctement mise en œuvre. | |

Libellé du point de contrôle : B5.3 a Locaux contenant une baignoire ou une douche : la continuité électrique de la liaison équipotentielle supplémentaire, reliant les éléments conducteurs et les masses des matériels électriques, n'est pas satisfaisante (résistance supérieure à 2 ohms).
