Dossier Technique Immobilier

Numéro de dossier : R.25.651.ARPAJON.
Date du repérage : 08/09/2025

Adresse : **18 A boulevard Abel Cornaton (Appt : 39, box 87 et 88)**

Etat de l'Installation Intérieure d'Electricité

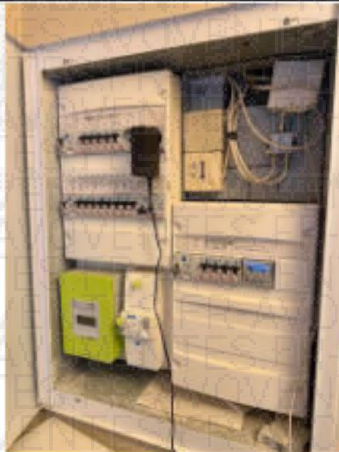
Photo n° PhEle001

B11 a1 L'ensemble de l'installation électrique est protégée par au moins un dispositif différentiel à haute sensibilité inf. ou égal à 30 mA.

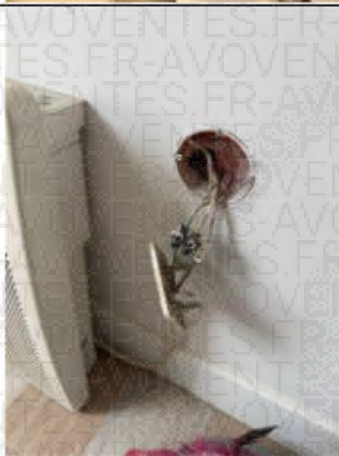
Photo PhEle002

Libellé de l'anomalie : B7.3 e L'installation électrique comporte au moins un dispositif de protection avec une partie active nue sous tension accessible.

Remarques : Présence de dispositif de protection de matériel électrique présentant des parties actives nues sous tension ; Faire intervenir un électricien qualifié afin de remplacer les matériels présentant des parties actives nues sous tension

Domaines	Anomalies	Photo
5. Matériels électriques présentant des risques de contacts directs avec des éléments sous tension - Protection mécanique des conducteurs	L'installation électrique comporte au moins une connexion avec une partie active nue sous tension accessible. Remarques : Présence de connexion de matériel électrique présentant des parties actives nues sous tension ; Faire intervenir un électricien qualifié afin de remplacer les matériels présentant des parties actives nues sous tension

L'installation électrique comporte au moins un dispositif de protection avec une partie active nue sous tension accessible. Remarques : Présence de dispositif de protection de matériel électrique présentant des parties actives nues sous tension ; Faire intervenir un électricien qualifié afin de remplacer les matériels présentant des parties actives nues sous tension

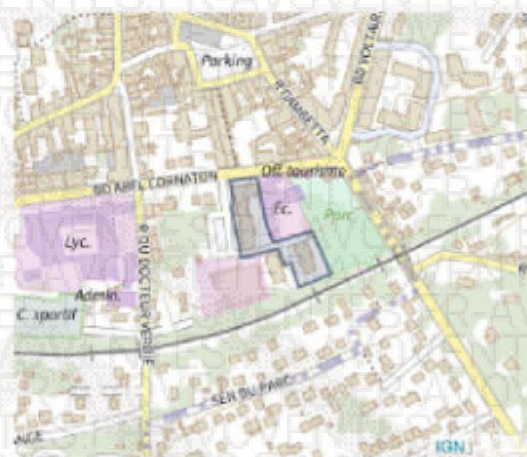
Inondation Par une crue à débordement lent de cours d'eau

Le plan de prévention des risques est un document réalisé par l'Etat qui interdit de construire dans les zones les plus exposées et encadre les constructions dans les autres zones exposées.

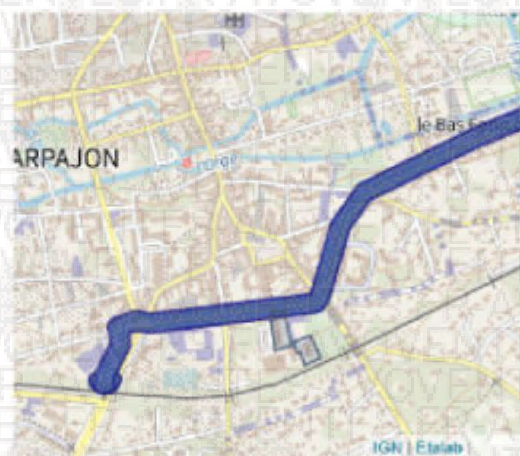
CANALISATIONS TRANSPORT DE MATIÈRES DANGEREUSES

Une canalisation de matières dangereuses (gaz naturel, produits pétroliers ou chimiques) est située dans un rayon de 500 m autour de votre parcelle. La carte représente les implantations présentes autour de votre localisation. Il convient de rechercher une information plus précise en se rendant en mairie.
