## Dossier Technique Immobilier

Numéro de dossier : 94410/EPS/00705  
Date du repérage : 05/03/2025

## Rapport de mission de repérage des matériaux et produits contenant de l'amiante pour l'établissement du constat établi à l'occasion de la vente d'un immeuble bâti (listes A et B de l'annexe 13-9 du Code de la Santé publique)

## Rapport de l'état relatif à la présence de termites dans le bâtiment

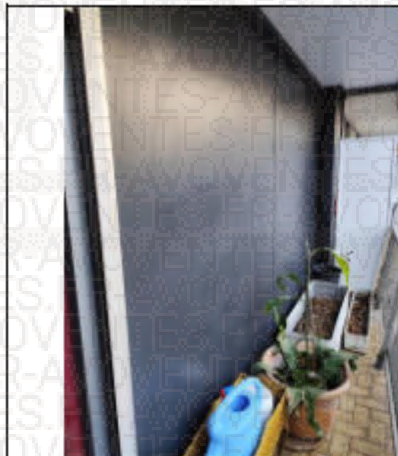
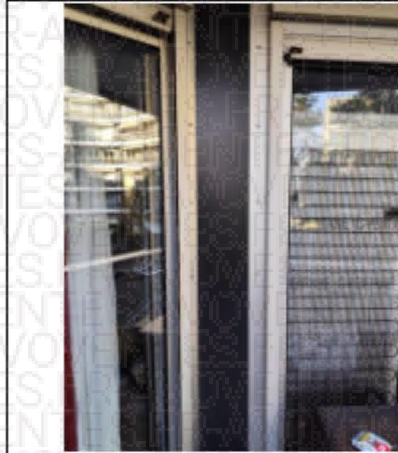
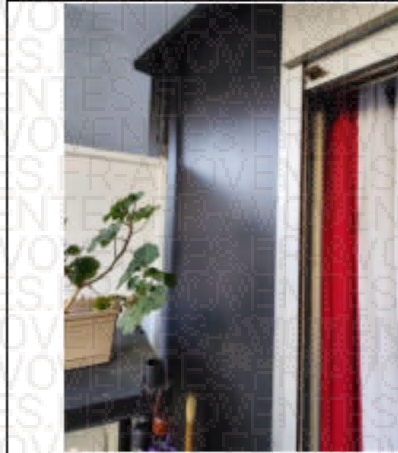
Localisation	Identifiant + Description	Conclusion (justification)	Etat de conservation** et préconisations*	Photo
Balcon	<p><b>Identifiant:</b> M001  <b>Description:</b> Plaques en fibres-ciment verticales extérieures et Façades - Façades légères, murs rideaux, bardages, panneaux sandwich  <b>Partie à sonder:</b> Plaques  <b>Liste selon annexe 13-9 du CSP:</b> B  <b>Sondage:</b> Percement, Sonore, Visuel, Tentative de percement, Sonore, Visuel</p>	Présence d'amiante (sur jugement de l'opérateur)	<p>Matériau non dégradé</p> <p><b>Résultat</b> EP**</p> <p><b>Préconisation :</b> Il est recommandé de réaliser une évaluation périodique.</p>	
	<p><b>Identifiant:</b> M002  <b>Description:</b> Jardinière en fibres-ciment  <b>Composant de la construction:</b> 10 - Aménagements, voiries et réseaux divers - Aménagements extérieurs  <b>Partie à sonder:</b> Élément en fibres-ciment (jardinières, bordures...)  <b>Sondage:</b> Visuel</p>	Présence d'amiante (sur jugement de l'opérateur)	<p>Matériau non dégradé</p> <p><b>Résultat</b> EP**</p> <p><b>Préconisation :</b> Il est recommandé de réaliser une évaluation périodique.</p>

Photo n° PhA001  
Localisation : Balcon  
Ouvrage : 2 - Parois verticales extérieures et Façades - Façades légères, murs rideaux, bardages, panneaux sandwich  
Partie d'ouvrage : Plaques  
Description : Plaques en fibres-ciment

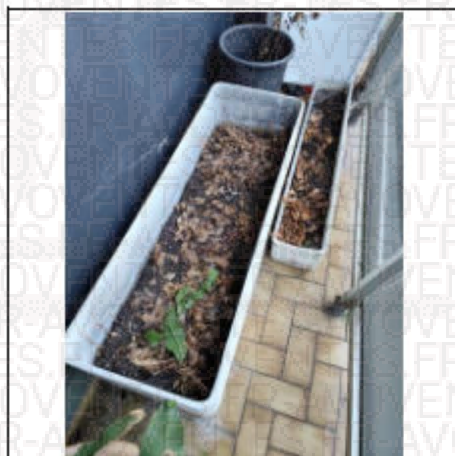
Photo n° PhA002  
 Localisation : Balcon  
 Ouvrage : 10 - Aménagements, voiries et réseaux divers - Aménagements extérieurs  
 Partie d'ouvrage : Élément en fibres-ciment (jardinières, bordures...)  
 Description : Jardinière en fibres-ciment

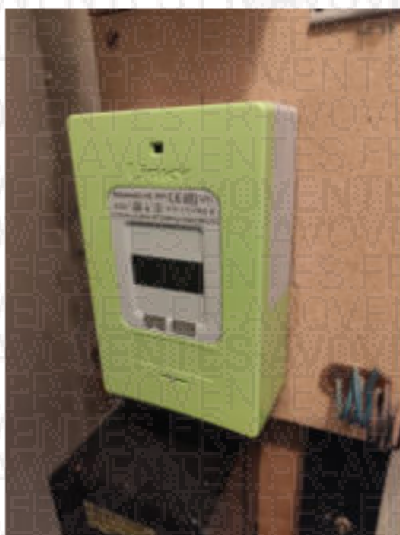
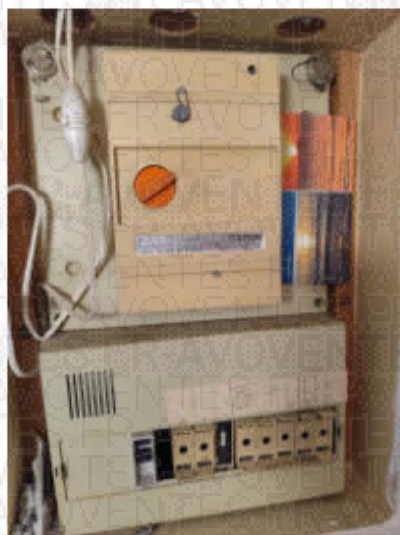
Disjoncteur de branchement différentiel 500mA 15/45A réglé 30A

Tableau de répartition SANS différentiel à haute sensibilité 30Ma

**La pose d'un disjoncteur différentiel à haute sensibilité 30mA en tête d'installation lèvera certaines anomalies, et surtout assurera la sécurité des personnes et des biens contre les surintensités et les surtensions.**

**Faire appel à un professionnel qualifié pour mettre aux normes l'installation électrique : remplacement complet du tableau de répartition avec mise en place d'un différentiel 30mA au calibre adapté, de protections de circuits conformes sur les phases et les neutres, vérification de la liaison équipotentielle en salle d'eau, ...**
