DIAGNOSTICS D'ÎLE DE FRANCE

## DOSSIER DE DIAGNOSTIC TECHNIQUE

39 rue Richard Lenoir – 75011 PARIS

Désignation du lot principal : Appartement studio – 1<sup>er</sup> étage – 1<sup>ère</sup> porte gauche – Bâtiment B – Lot n° 26

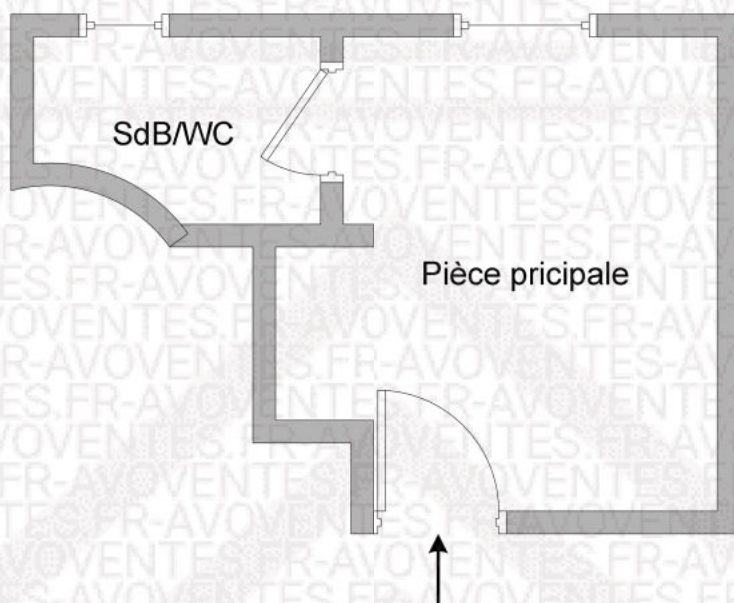
**Croquis des locaux et, le cas échéant, localisation des matériaux/produits amiantés :**

| Niveau | Local | Observations |
|---|---|---|
| R +1 | Pièce principale | Absence de MPCA visible et/ou accessible sans dégradations |
| R +1 | SdB / WC | Absence de MPCA visible et/ou accessible sans dégradations |
| R -1 | * Cave | Absence de MPCA visible et/ou accessible sans dégradations |

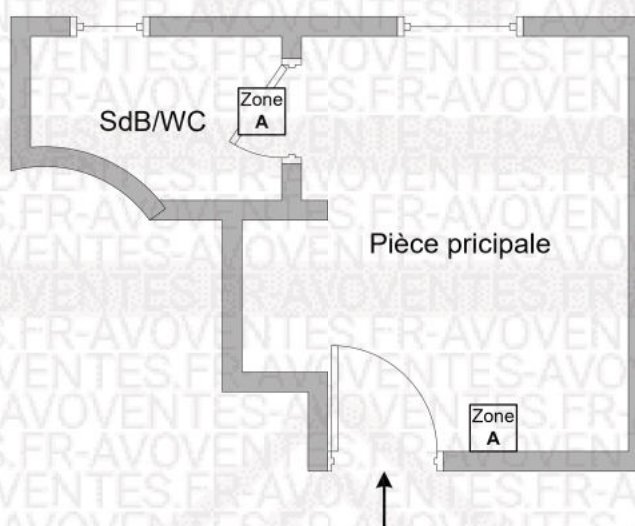
#### § - 7.1 - Croquis des locaux : *Méthode de dénomination des zones d'un local (zones A-B-C-D...).*

Des revêtements **non dégradés et/ou non visibles (classe 1)** et/ou **en état d'usage (classe 2)** contenant du plomb (> 1mg/cm<sup>2</sup>) ont été mis en évidence.

Le propriétaire doit veiller à l'entretien des revêtements recouvrant les unités de diagnostic de classe 1 et de classe 2, afin d'éviter leur dégradation future.

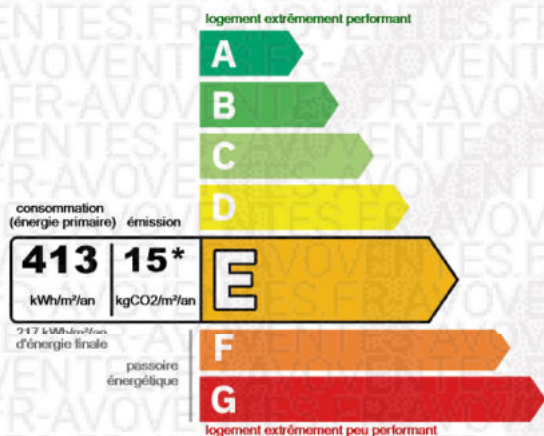
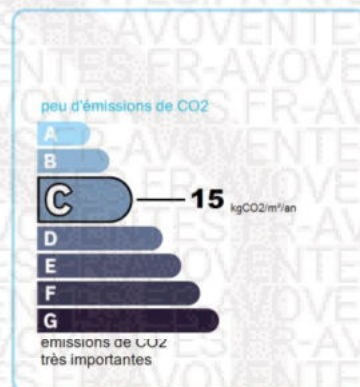
## Performance énergétique et climatique

Le niveau de consommation énergétique dépend de l'isolation du logement et de la performance des équipements. Pour l'améliorer, voir pages 5 à 6

Ce logement émet 168 kg de CO<sub>2</sub> par an, soit l'équivalent de 869 km parcourus en voiture. Le niveau d'émissions dépend principalement des types d'énergies utilisées (bois, électricité, gaz, fioul, etc.)
