## DOSSIER DE DIAGNOSTICS TECHNIQUES

**Référence :** AVOVENTES 13607 16.12.25

| <u>Bien :</u> | Maison individuelle |
| <u>Adresse :</u> | 13 chemin des Pescayres<br>81370 SAINT-SULPICE-LA-POINTE |

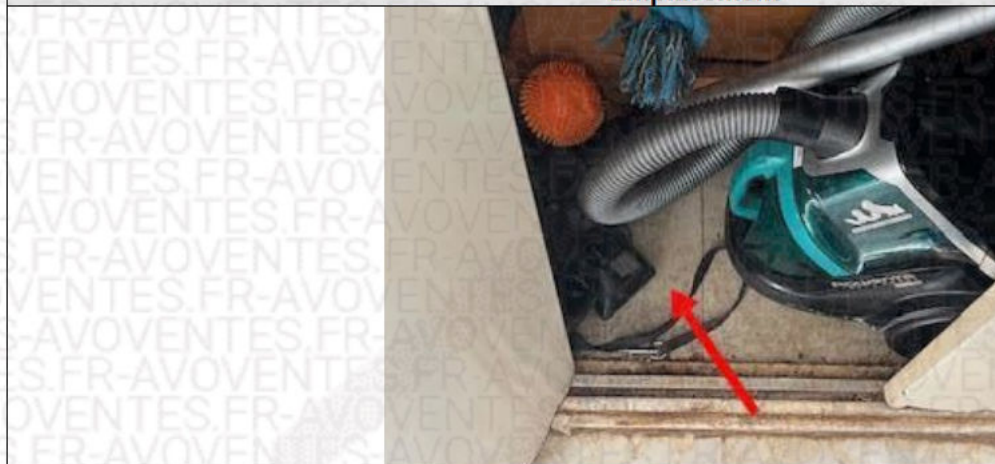
## ANNEXE 2 – CROQUIS

| PLANCHE DE REPERAGE USUEL | | | | Adresse de l'immeuble : 13 chemin des Pescayres<br>81370 SAINT-SULPICE-LA-<br>POINTE | |

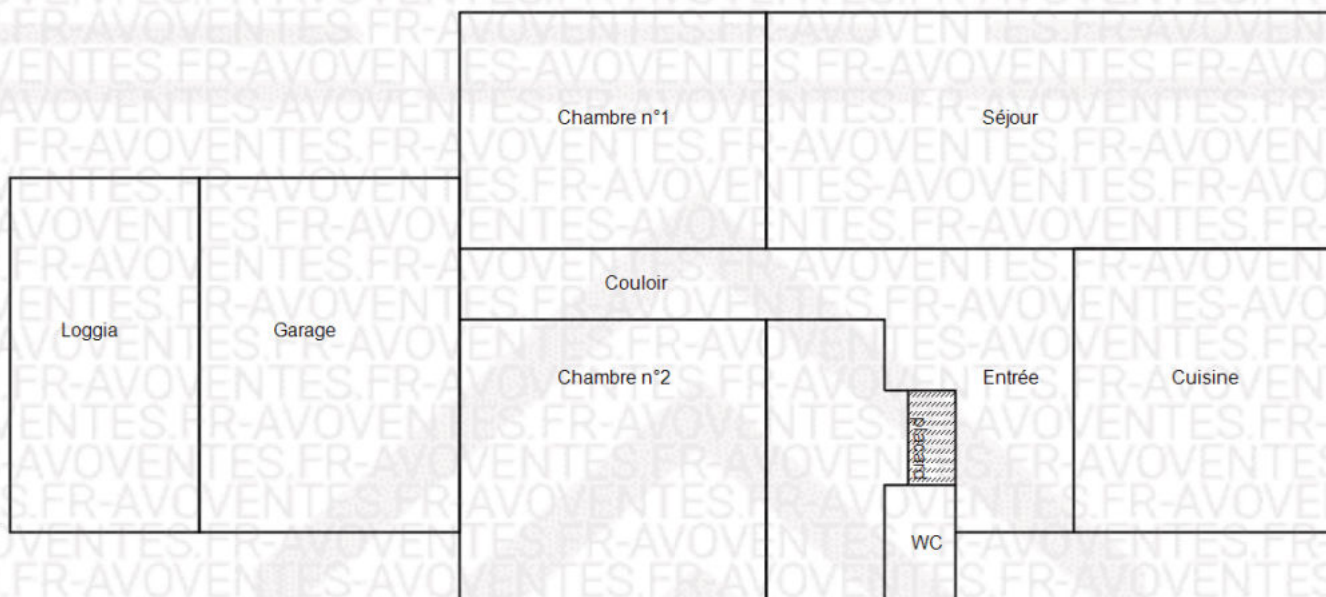
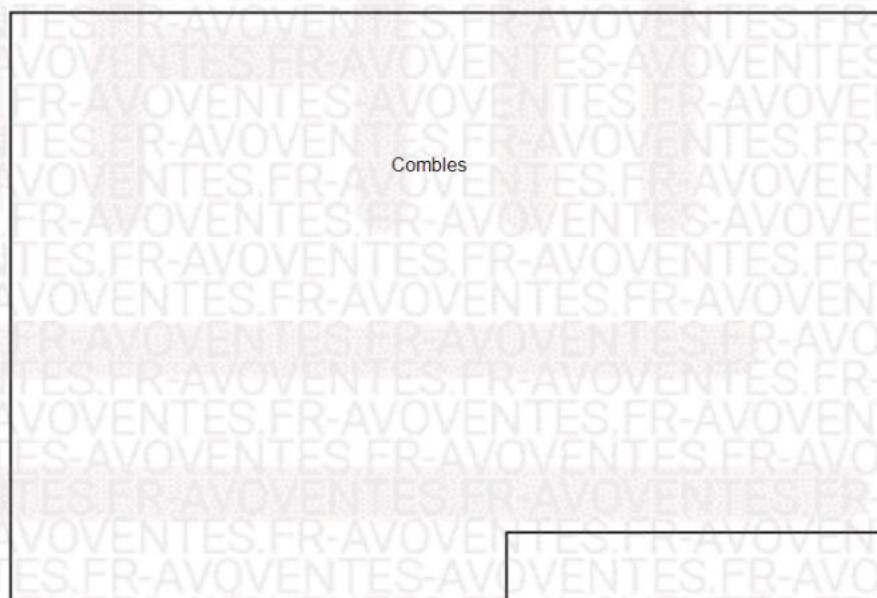
| PLANCHE DE REPERAGE USUEL | | | | Adresse de l'immeuble : 13 chemin des Pescayres<br>81370 SAINT-SULPICE-LA-<br>POINTE | |
|---|---|---|---|---|---|
| Origine du plan : | Cabinet de diagnostics | | | Bâtiment – Niveau : | Croquis N°1 |

Dalles de sol en  
amiante ciment

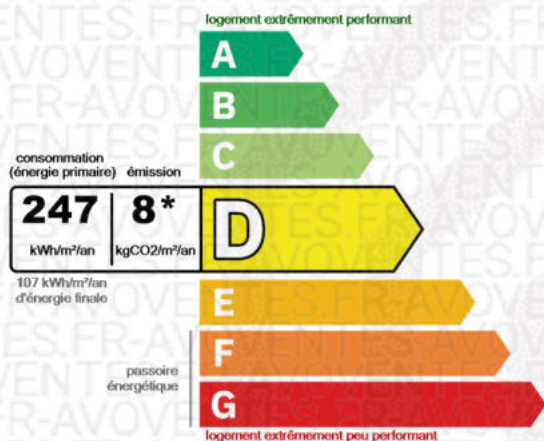
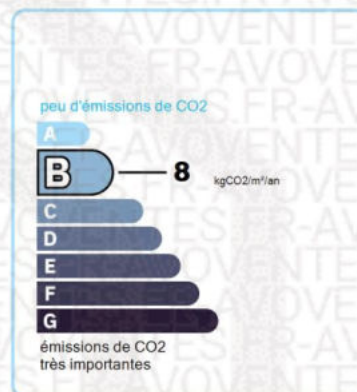
### Performance énergétique et climatique

Le niveau de consommation énergétique dépend de l'isolation du logement et de la performance des équipements. Pour l'améliorer, voir pages 5 à 6

Ce logement émet 599 kg de CO<sub>2</sub> par an, soit l'équivalent de 3103 km parcourus en voiture. Le niveau d'émissions dépend principalement des types d'énergies utilisées (bois, électricité, gaz, fioul, etc.)

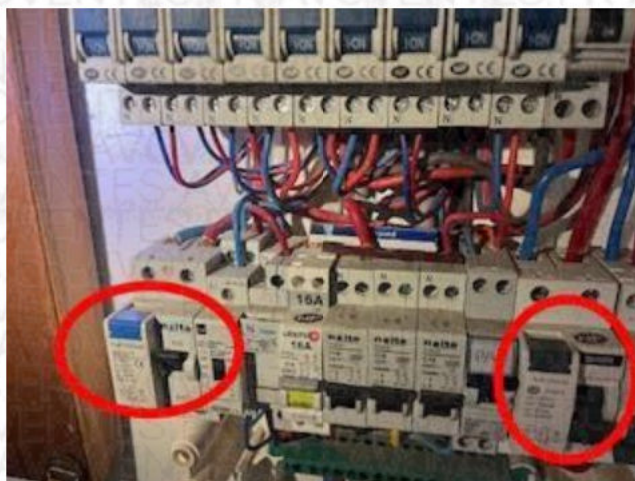
### Point de contrôle N° B.2.3.1 h)

| <b>Description :</b> | Au moins un dispositif de protection différentielle ne fonctionne pas pour son seuil de déclenchement. |
| <b>Localisation :</b> | Tableau (Différentiels 30mA/40A) |

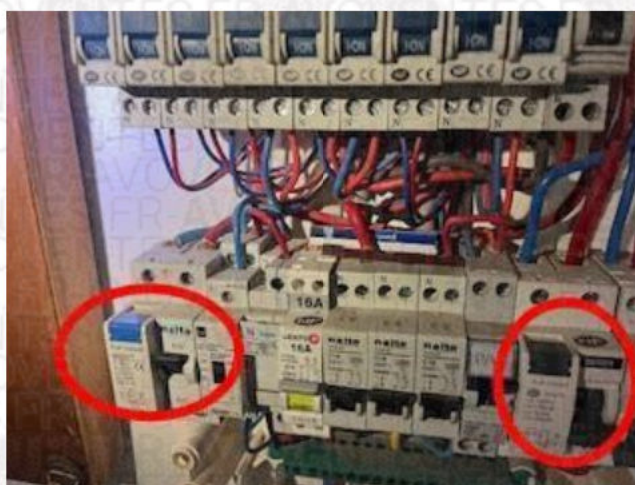
### Point de contrôle N° B.2.3.1 i)

| <b>Description :</b> | La manoeuvre du bouton test du (des) dispositif(s) de protection différentielle n'entraîne pas (son) leur déclenchement. |
| <b>Localisation :</b> | Tableau (Différentiels 30mA/40A) |

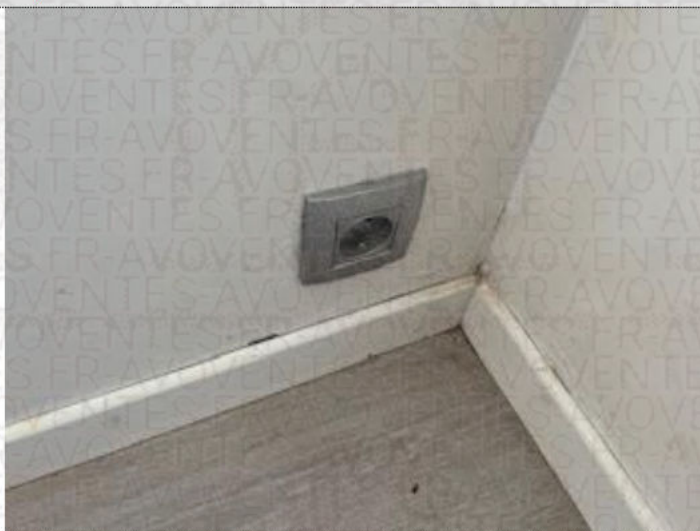
**Point de contrôle N° B.3.3.6 a2)**

**Description :** Au moins un socle de prise de courant comporte une broche de terre non reliée à la terre.

**Localisation :** Entrée, Chambre n°1, Chambre n°2, Séjour

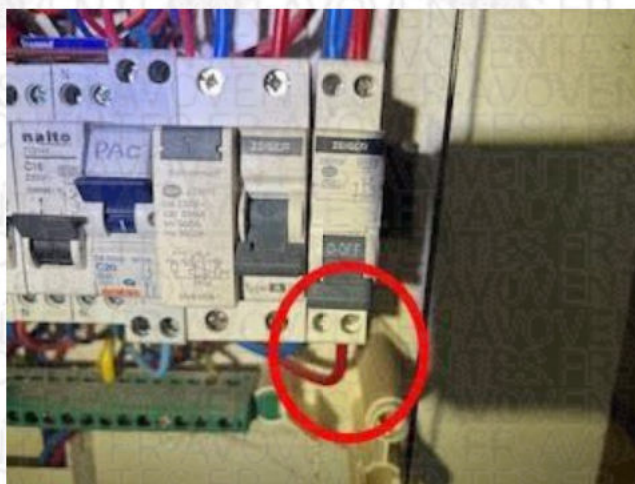
**Point de contrôle N° B.4.3 e)**

**Description :** Le courant assigné (calibre) de la protection contre les surcharges et courts-circuits d'au moins un CIRCUIT n'est pas adapté à la section des CONDUCTEURS correspondants.

**Localisation :** Tableau (sous 32A)

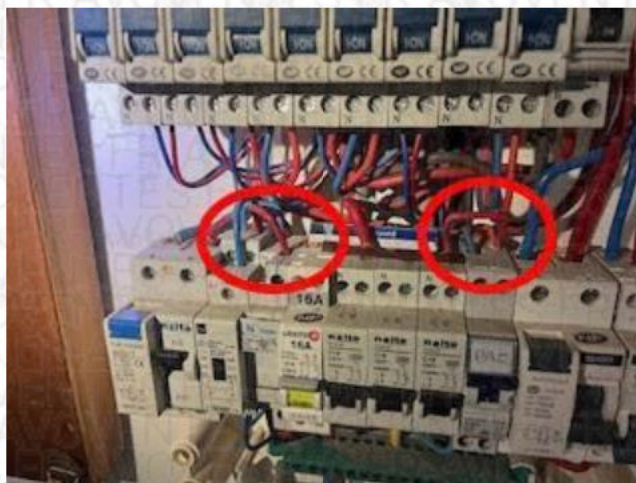
**Point de contrôle N° B.4.3 f3)**

| <u>Description :</u> | A l'intérieur du tableau, la section d'au moins un conducteur alimentant les dispositifs de protection n'est pas adaptée au courant de réglage du disjoncteur de branchement. |

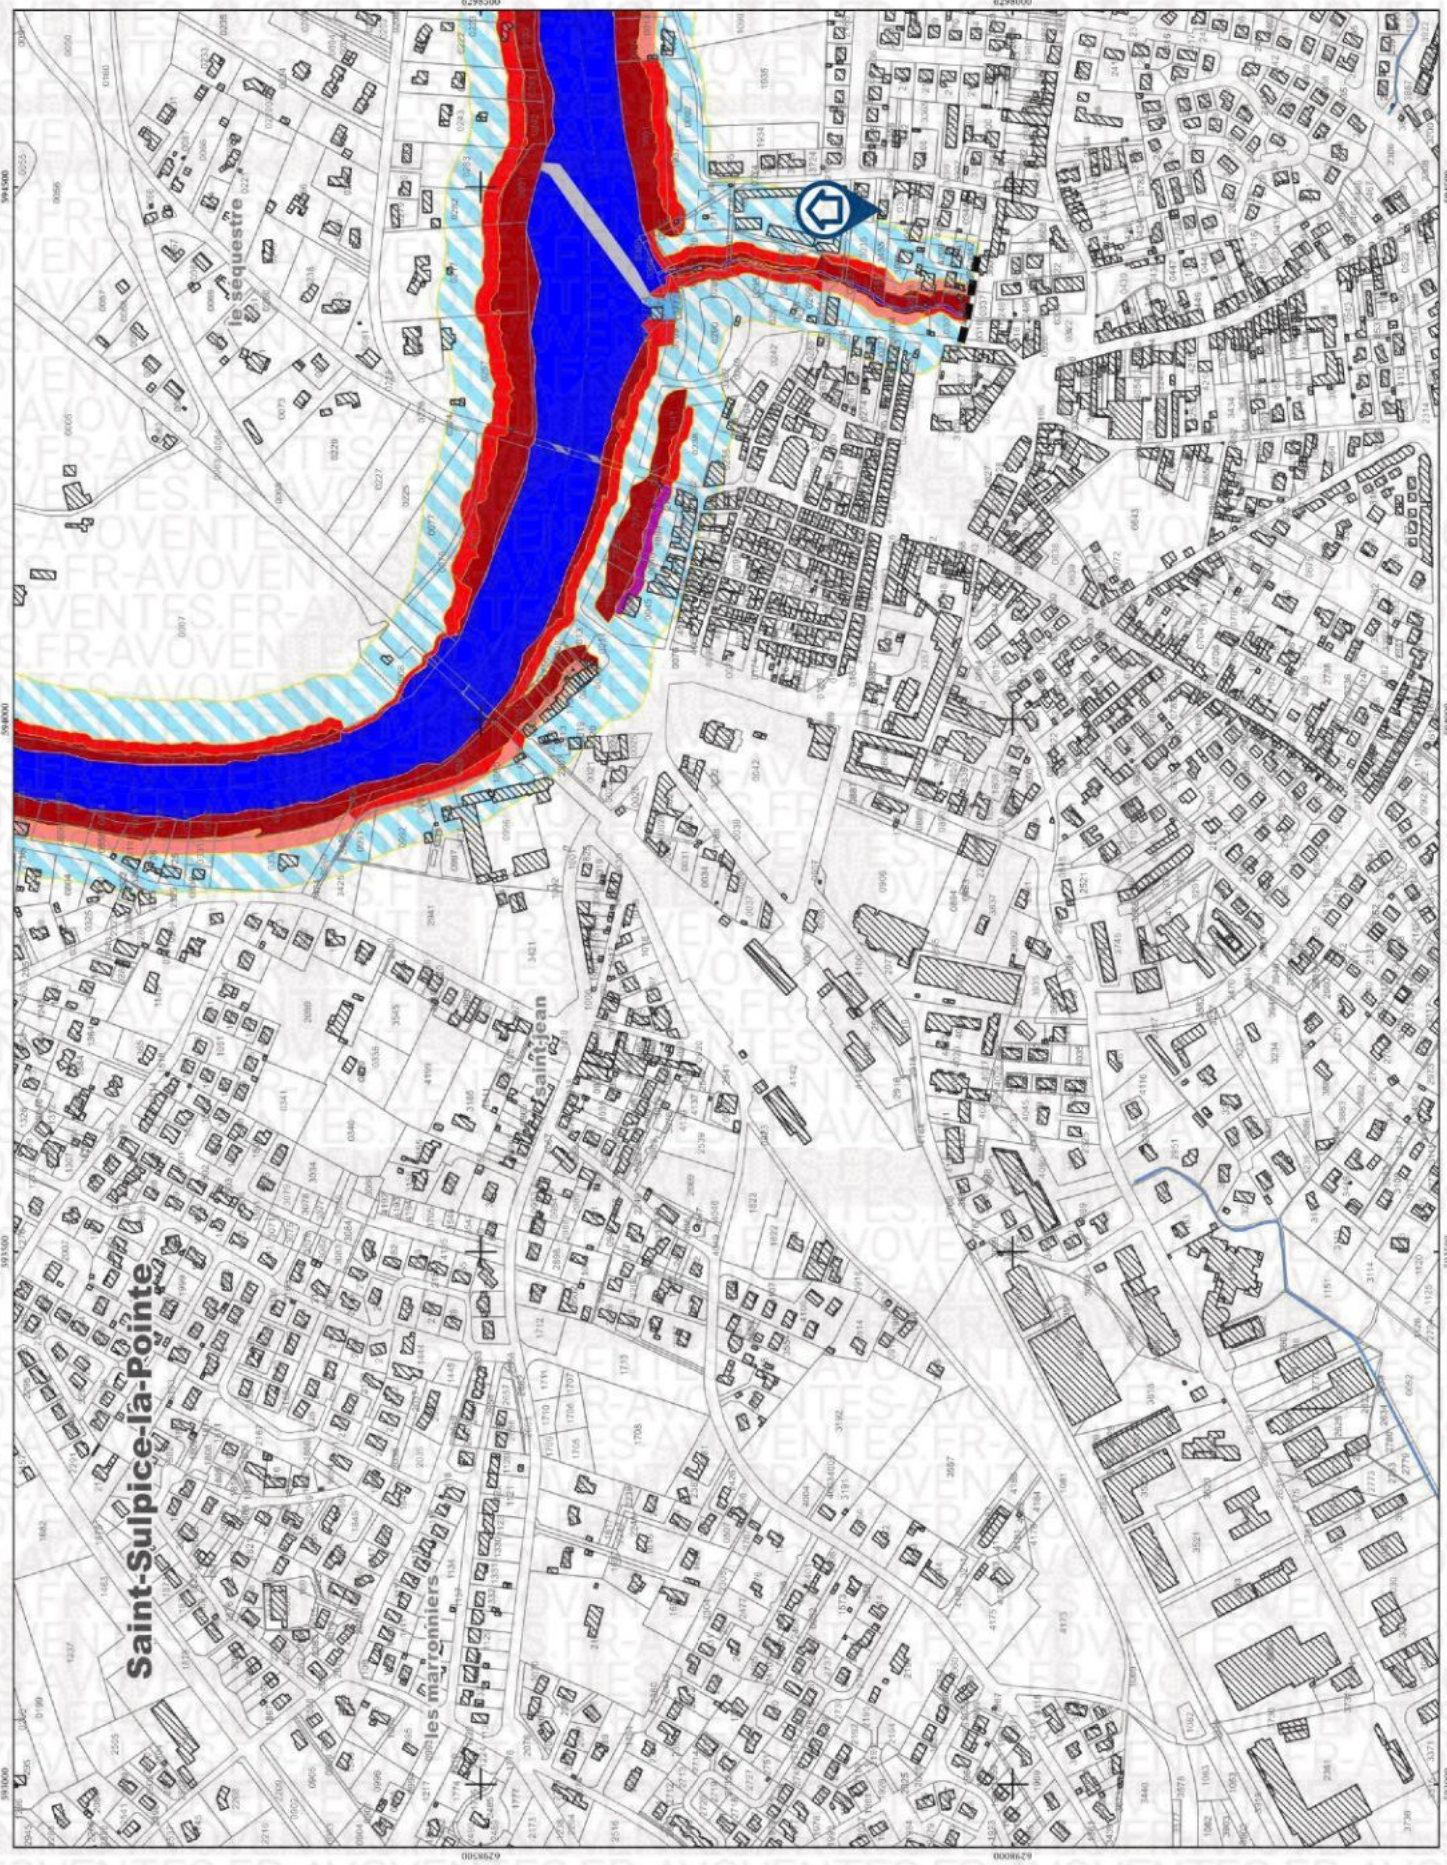
Feuille STS-03

PPRN Mouvements de terrain  
Berges du Tarn et de ses affluents

Zonage réglementaire - Saint-Sulpice-de-la-Pointe

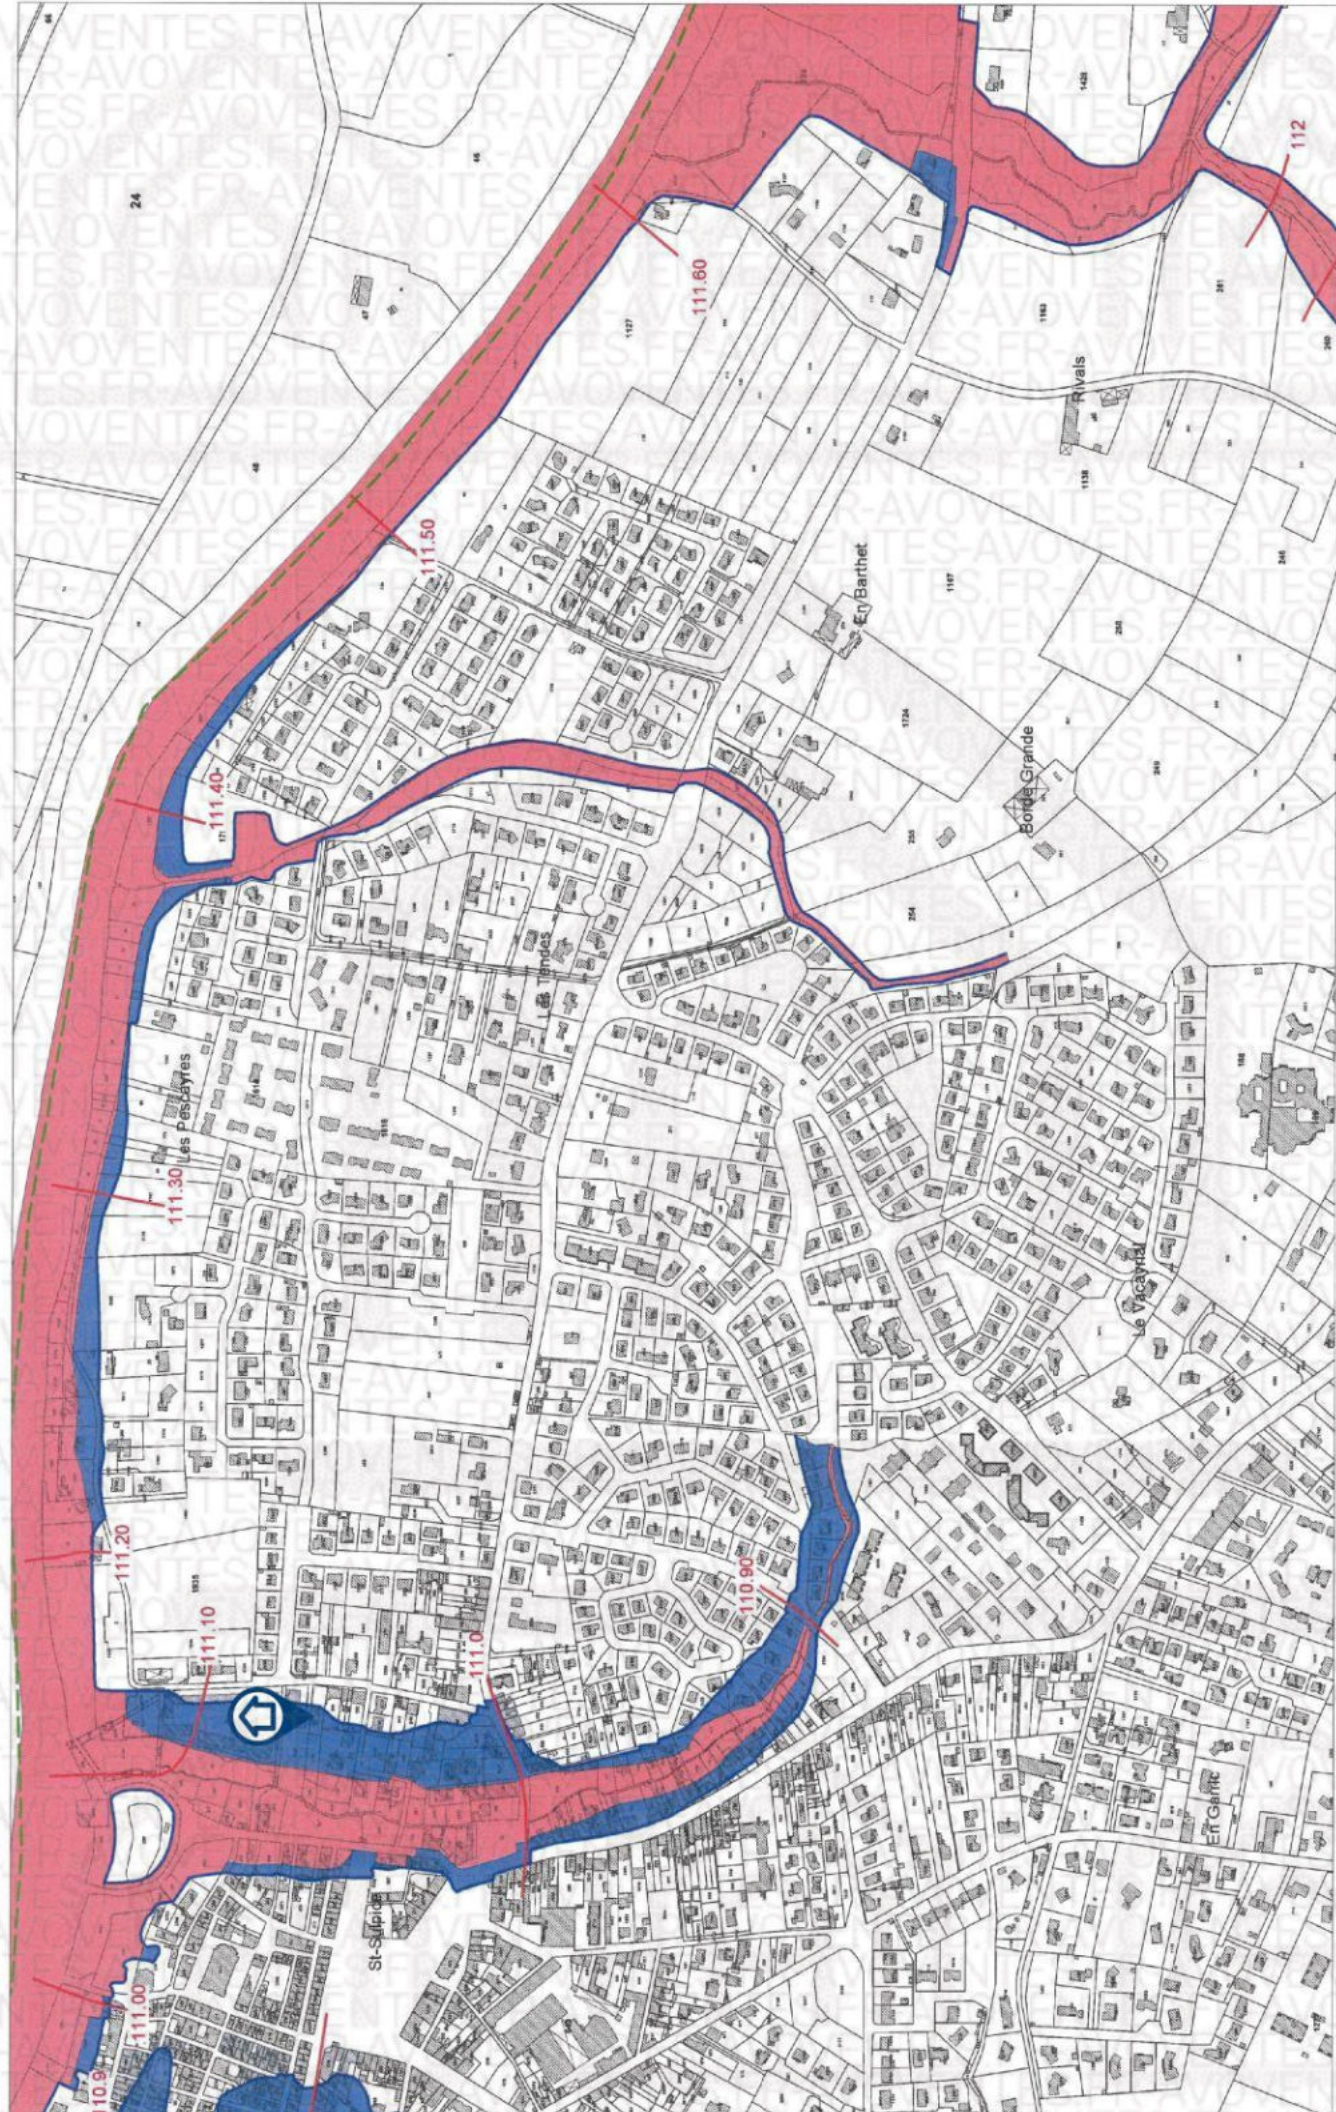
**P.P.R. INONDATION**  
**COMMUNE DE SAINT SULPICE LA POINTE**  
Direction Départementale  
des Territoires

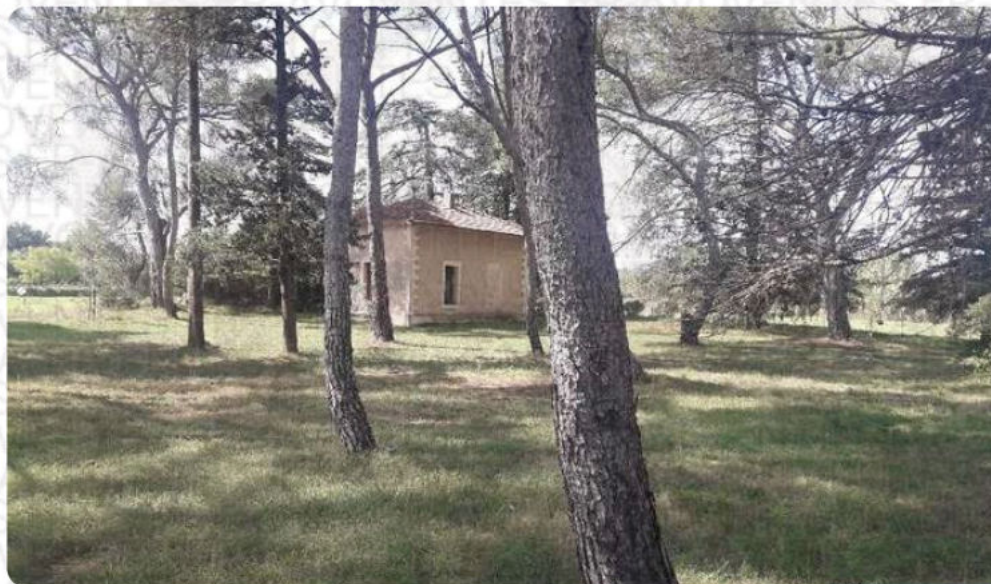
*Terrain respectant les obligations de débroussaillage, source : ONF.*

Le débroussaillage consiste sur une profondeur d'au moins 50 mètres<sup>1</sup> autour de son habitation, à **réduire la quantité de végétaux** et à **créer des discontinuités** dans la végétation restante.

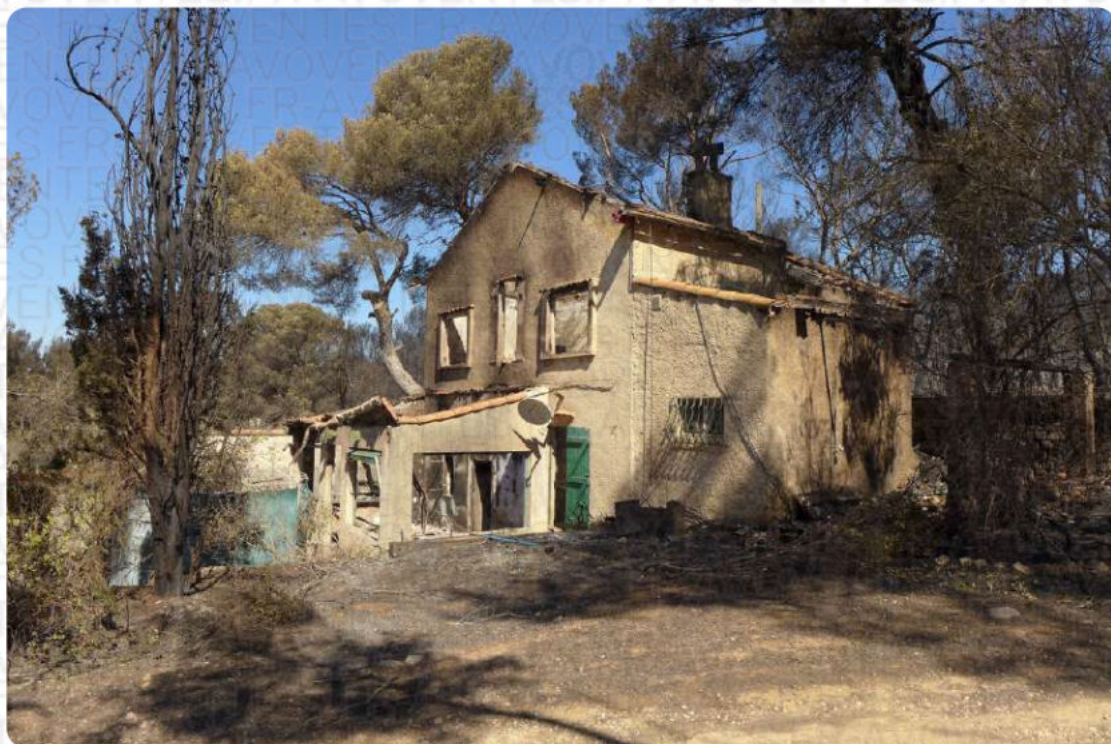
Maison non débroussaillée, partiellement détruite par le passage d'un feu, Rognac (13), source : ONF.
