## CONSTAT DE RISQUE D'EXPOSITION AU PLOMB EN PARTIES PRIVATIVES

| Bâtiment A 22 rue du Champliman 25290 ORNANS | | | | | Nom : Monsieur<br>Adresse : 20 Rue du Champliman 25290 ORNANS | | | | | |
| N° Constat : 9151<br>Date du constat : 14/04/2026 | | | | | Date du rapport : 26/04/2026<br>Date limite de validité : Aucune | | | | | |

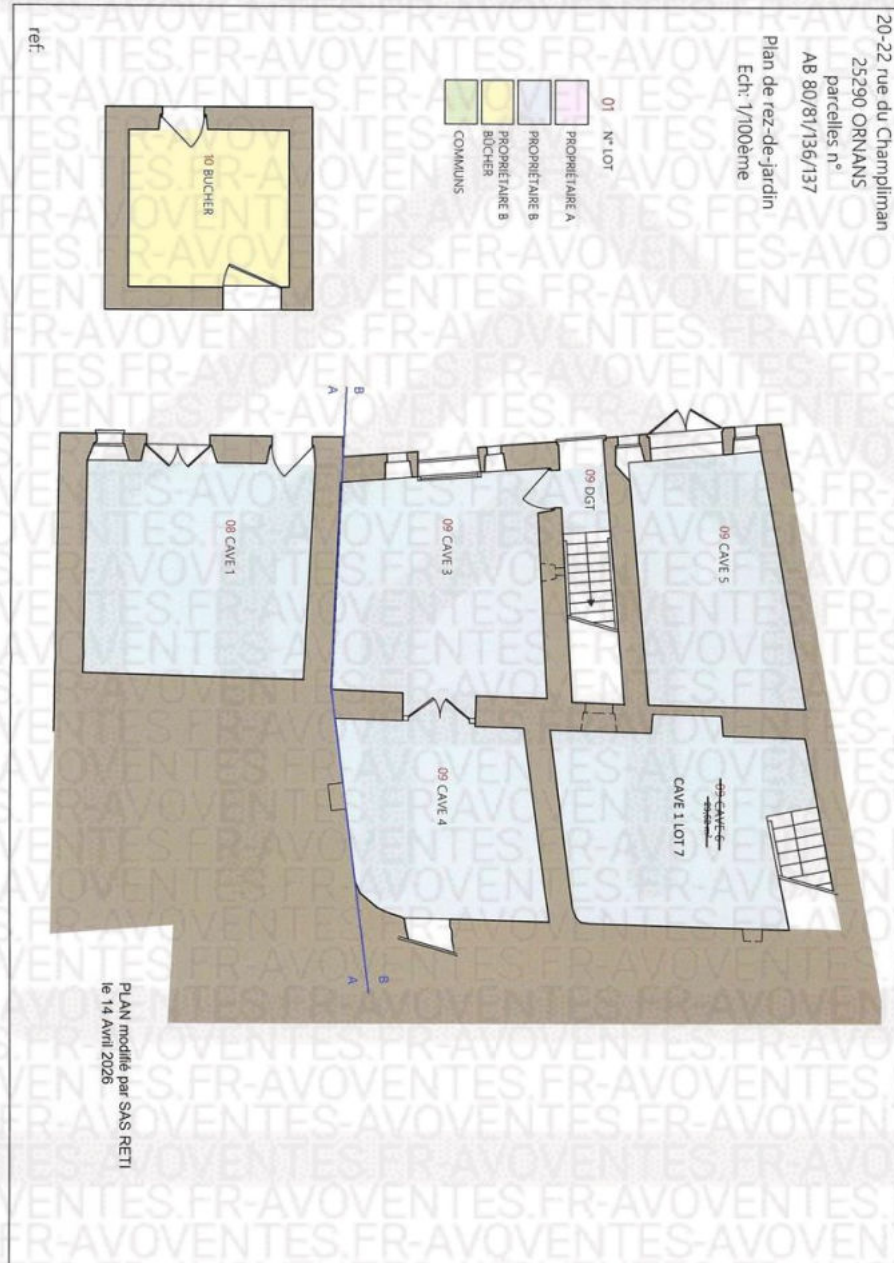
### Plan Rez de jardin

Afin de faciliter la localisation des mesures, l'auteur du constat divise chaque local en plusieurs zones, auxquelles il attribue une lettre (A, B, C ...) selon la convention décrite ci-dessous.

- la zone de l'accès au local est nommée «A» et est reportée sur le croquis. Les autres zones sont nommées «B», «C», «D», ... dans le sens des aiguilles d'une montre
- la zone «plafond» est indiquée en clair.
