## DOSSIER DE DIAGNOSTICS TECHNIQUES

Référence : 68653 16.04.24 CREDIT IMMOBILIER DE FRANCE DEVELOPPEMENT - MR ET MME

**Chambre 210**

**Résidence Goélia chemin de Neguebous**

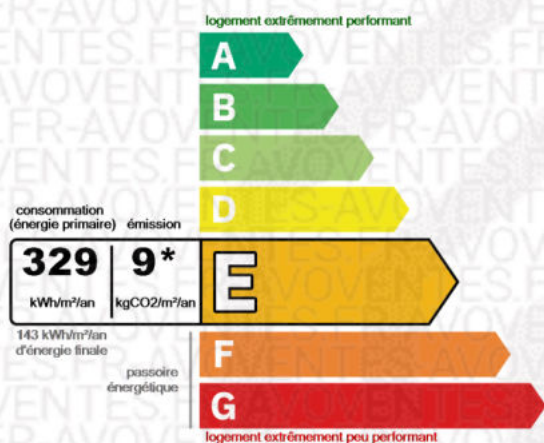
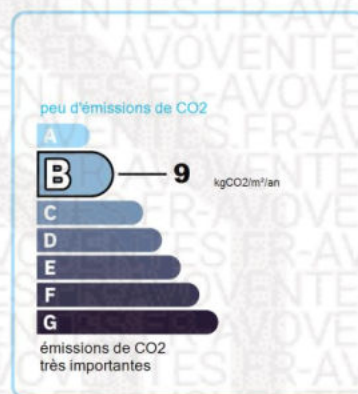
## Performance énergétique

Le niveau de consommation énergétique dépend de l'isolation du logement et de la performance des équipements.  
Pour l'améliorer, voir pages 5 à 6

Ce logement émet 278 kg de CO<sub>2</sub> par an, soit l'équivalent de 1440 km parcourus en voiture.  
Le niveau d'émissions dépend principalement des types d'énergies utilisées (bois, électricité, gaz, fioul, etc.)

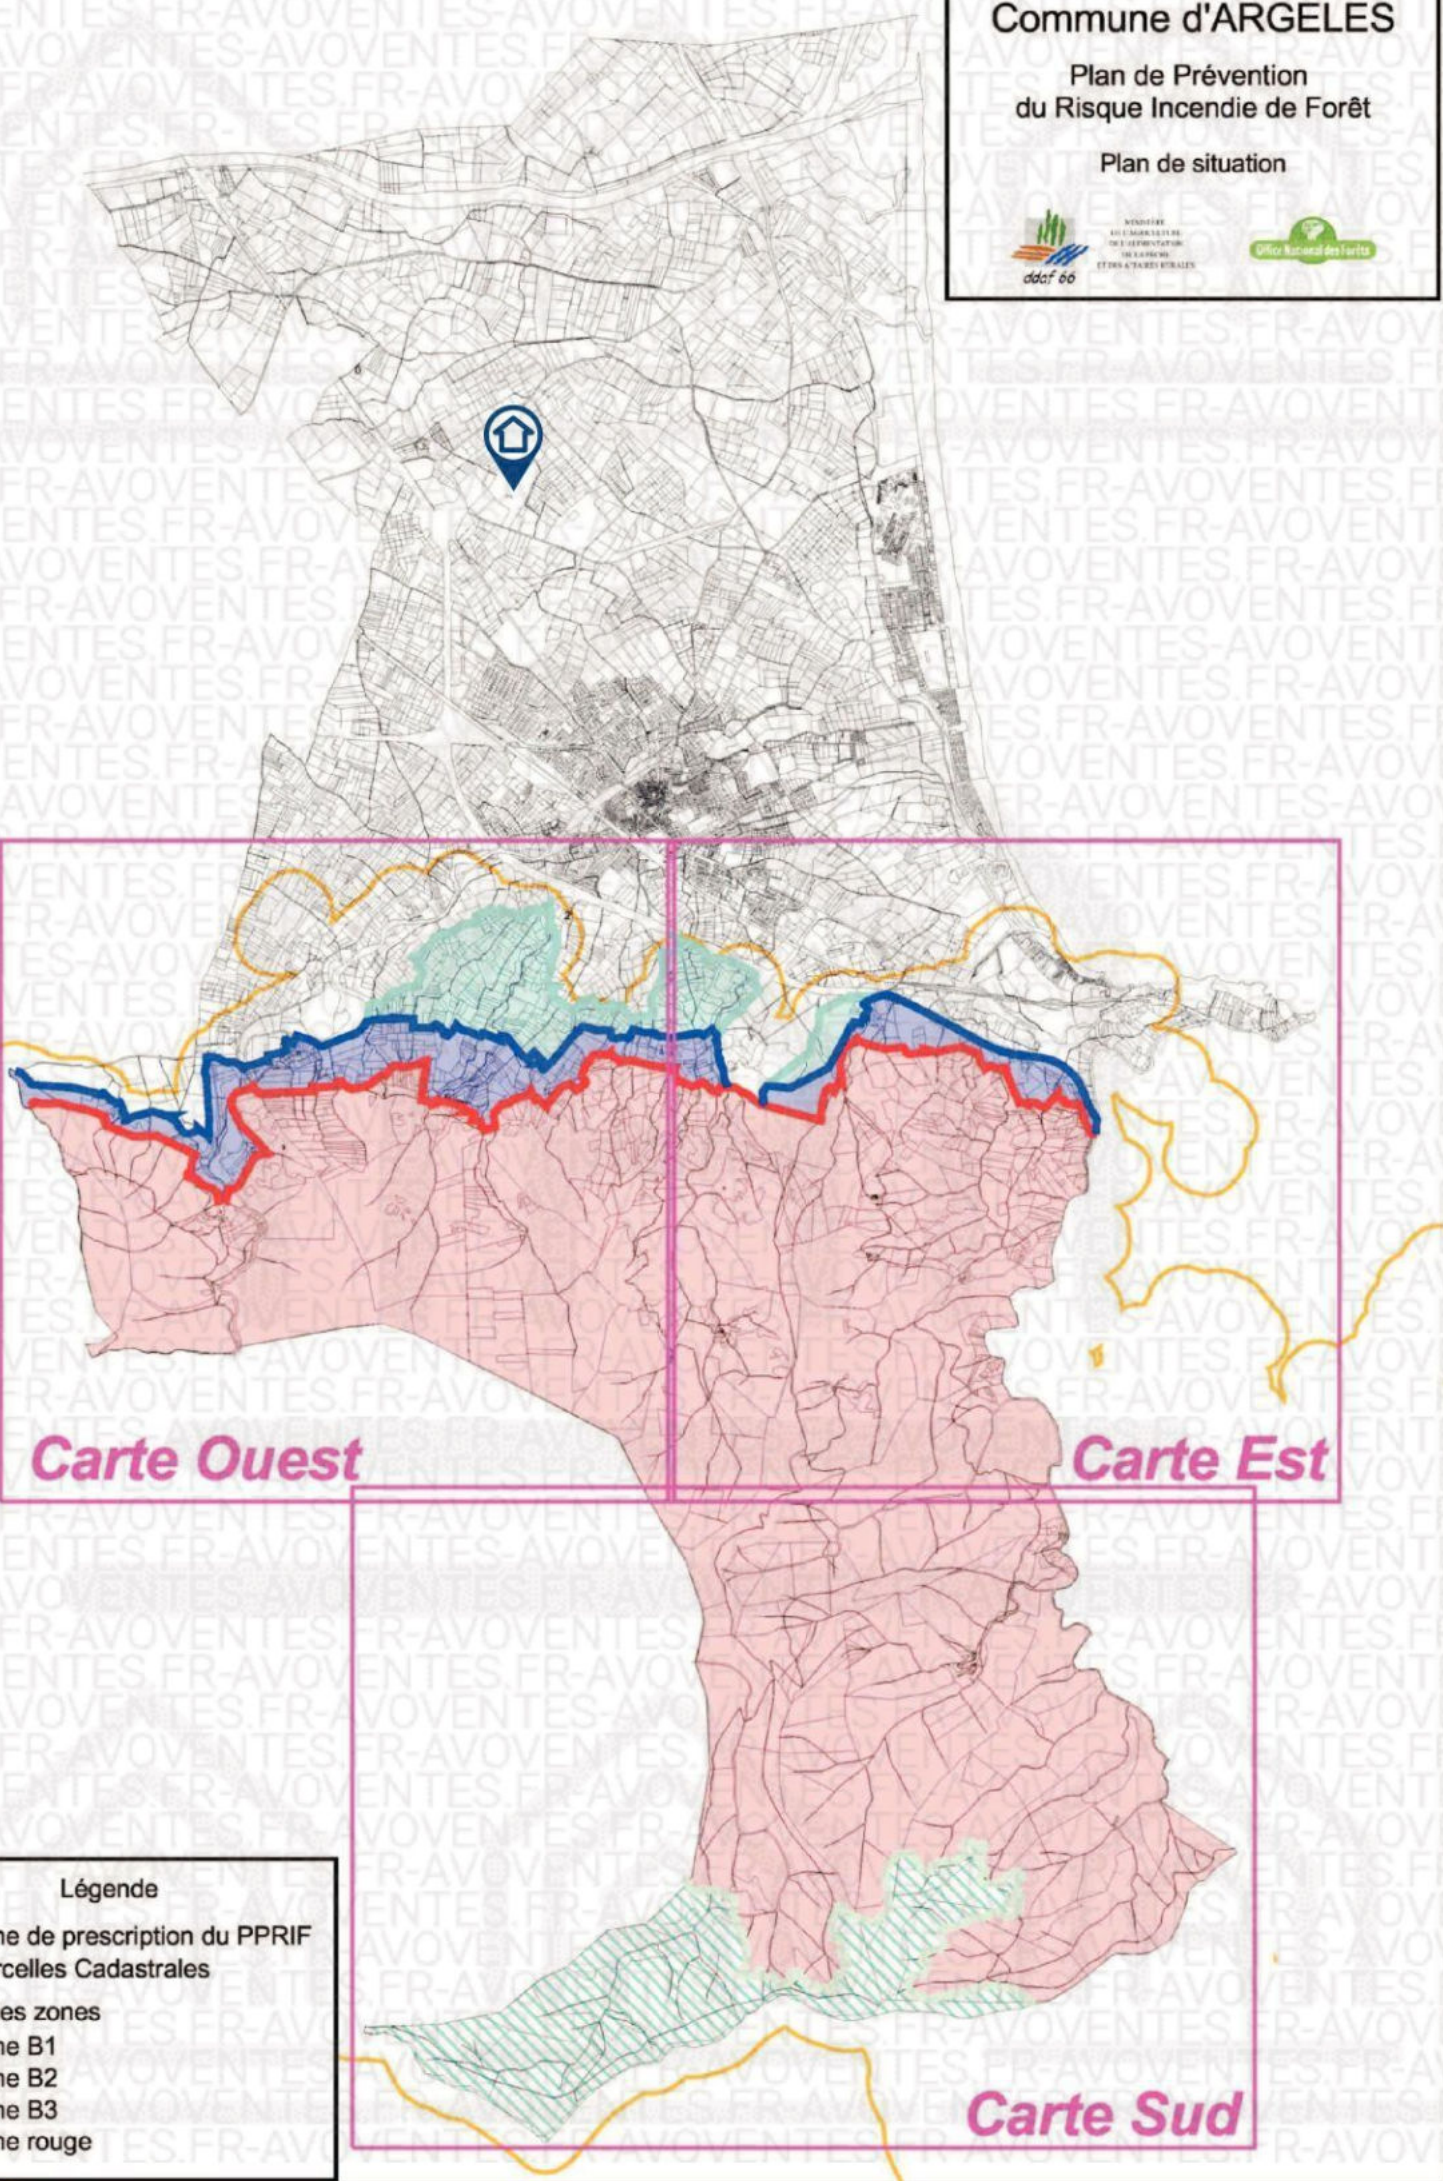
zonage  
partie Centrale  
Echelle: 1/5000

#### Légende

- Zone de prescription du PPRIF
- Parcelles Cadastreales

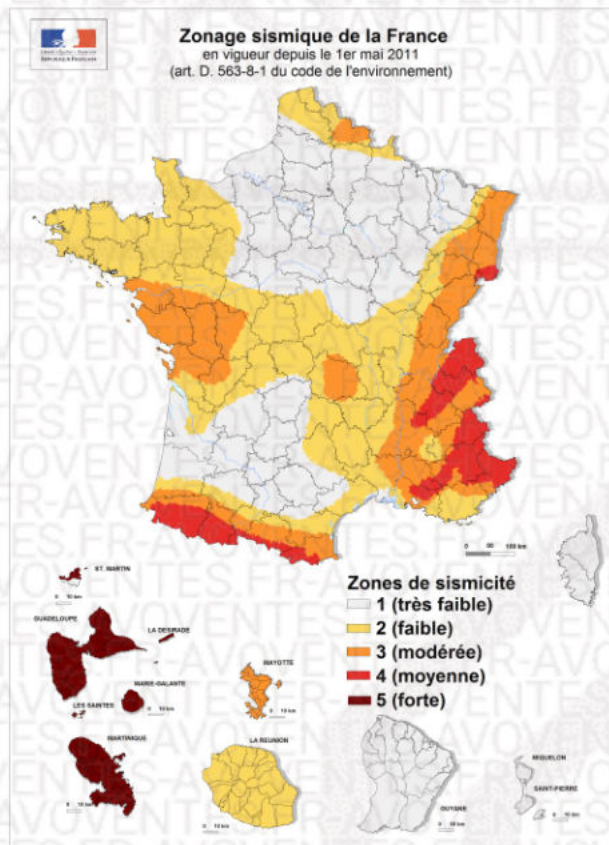
### Le zonage sismique de la France:

Les données de sismicité instrumentale et historique et des calculs de probabilité permettent d'aboutir à l'élaboration d'un zonage sismique. Cette analyse probabiliste représente la possibilité pour un lieu donné, d'être exposé à des secousses telluriques.

Elle prend en compte la répartition spatiale non uniforme de la sismicité sur le territoire français et a permis d'établir la cartographie ci-contre qui découpe le territoire français en 5 zones de sismicité: **très faible, faible, modérée, moyenne, forte**. Les constructeurs s'appuient sur ce zonage sismique pour appliquer des dispositions de constructions adaptées au degré d'exposition **au risque sismique**.

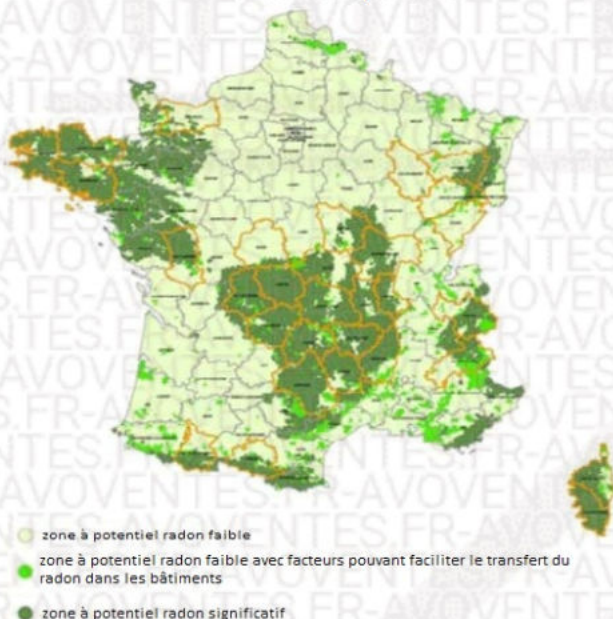
### Le zonage à potentiel radon des sols France métropolitaine

### Qu'est-ce que le radon ?

Le radon est un gaz radioactif naturel inodore, incolore et inerte chimiquement. Il est issu de la désintégration de l'uranium et du radium présents dans le sol et les roches.
