## **RAPPORT DE L'ETAT DE L'INSTALLATION INTERIEURE D'ELECTRICITE D'IMMEUBLE(S) A USAGE D'HABITATION**

N° de dossier : JUD-277-05-03-2026

Adresse (et lieudit) : 60, Av. Ferdinand de LESSEPS,

Type d'immeuble : Habitation (maisons individuelles)

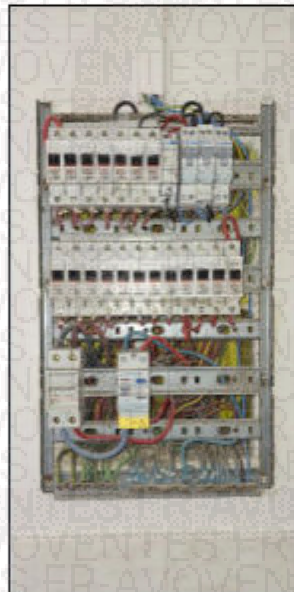
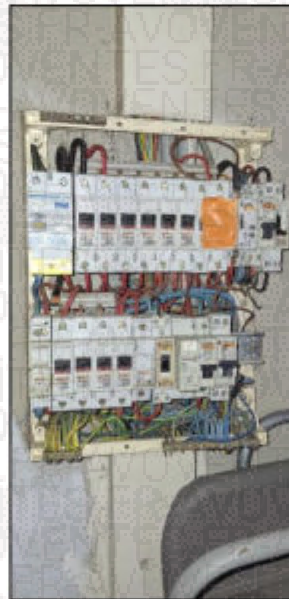
Tableaux électrique

| B4.3c | Plusieurs circuits disposent d'un conducteur neutre commun dont les conducteurs ne sont pas correctement protégés contre les surintensités. | / | Voir tableaux électriques |
| B4.3e | Le courant assigné (calibre) de la protection contre les surcharges et courts-circuits d'au moins un circuit n'est pas adapté à la section des conducteurs correspondants. | / | Voir tableau électrique (W.C) : notamment divisionnaires 25 A |
| B4.3f3 | A l'intérieur du tableau, la section d'au moins un conducteur de pontage alimentant les dispositifs de protection n'est pas adaptée au courant de réglage du disjoncteur de branchement. | / | Voir tableau électrique |

En cas de présence d'anomalies, nous vous recommandons de faire réaliser, dans les meilleurs délais et par un installateur électricien qualifié, les travaux permettant de lever au moins les anomalies relevées
