Objet : Diagnostic sommaire – Estimation sommaire

Le présent rapport est établi par SYMETRIK sur le chalet
chantier déserté depuis fin 2015.

ETAT DES LIEUX

Le présent rapport est établi par GENIUM INGENIERIE pour une constatation des dégâts occasionnés par les défauts de réalisation et suite au gel des canalisations du chalet

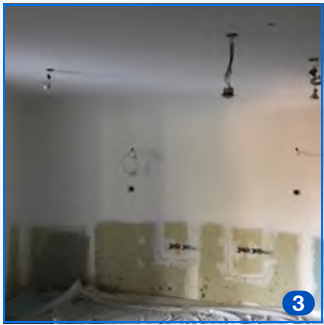
3		
4	100EORS1A		Non terminé

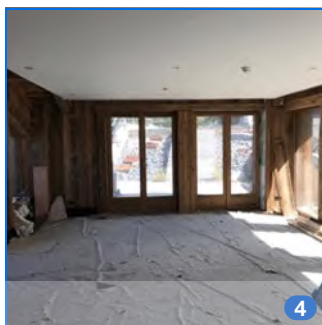
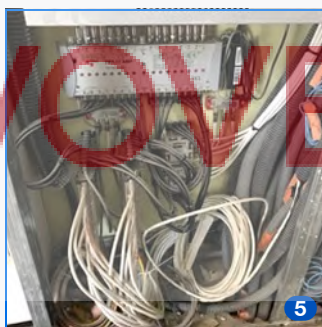
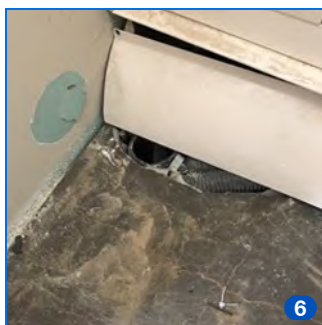
#	Plan	Localisation	Description	Pour le	Levée le
3	100E3RS1B		Hors service		
4	100E3RS1B		Absence blocs de secours		
5	100E3RS1B		Installation TV NON VENTILÉE		
6	100E3RS1B		Débouchage réservations

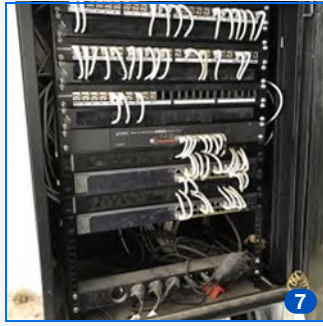
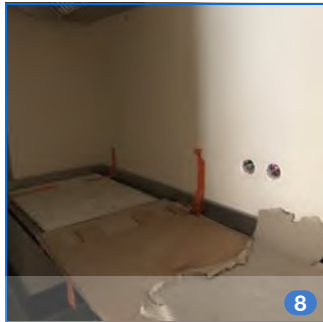
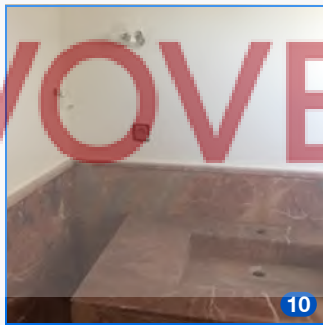
#	Plan	Localisation	Description	Pour le	Levée le
7	100E3RS1B		Repérage VDI et nettoyage des installations		
8	100E3RS1B		Installation non terminée		
10	100E3RS1B		Installation non terminée		
11	100E3RS1B		Volumes sdb

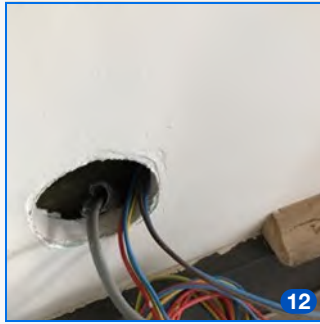
#	Plan	Localisation	Description	Pour le	Levée le
12	100E3RS1B		Fil électrique sans isolant		
14	100E3RS1B		Absence BAES		
15	100E3RS1B		Fil électrique sans isolant		
1	100E4RS1C		Absence boîte de raccordement		
2	100E4RS1C		Distance prise de. Courant volumes sdb

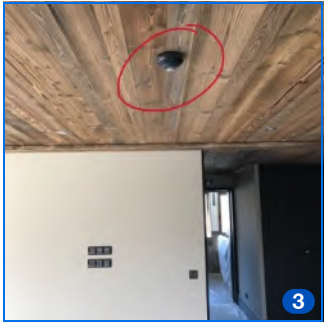
#	Plan	Localisation	Description	Pour le	Levée le
3	100E4RS1C		Repérage DI

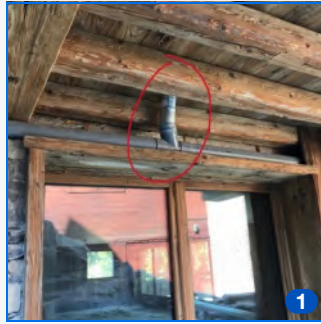
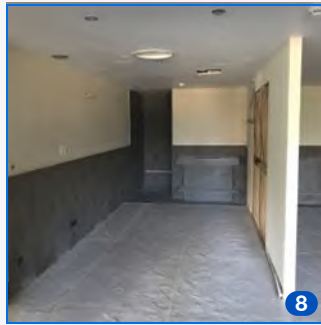
#	Plan	Localisation	Description	Pour le	Levée le
1	100EORS1A		Raccord à reprendre		
2	100EORS1A		Accès syphon		
6	100EORS1A				
7	100EORS1A				
8	100EORS1A

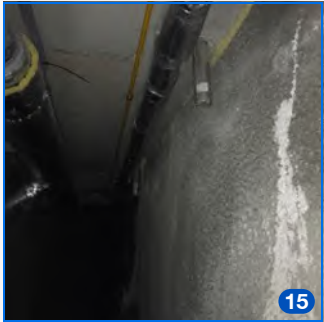
15	100EORS1A		Raccord EP

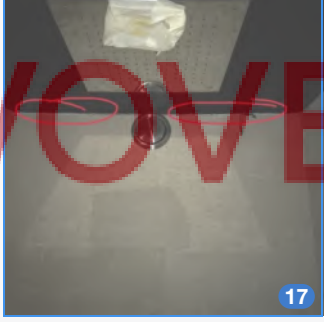
17	100EORS1A		Position bouche VMC sur joint carrelage

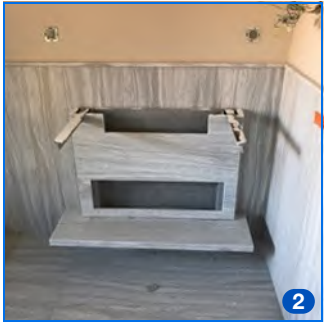
#	Plan	Localisation	Description	Pour le	Levée le
2	100E1RS1B		Non terminer fixation à revoir

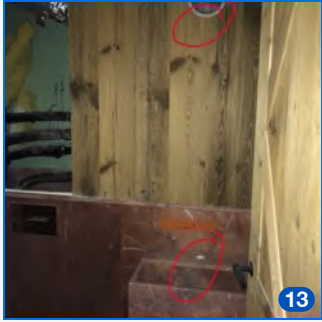
13	100E3RS1B		Non terminé

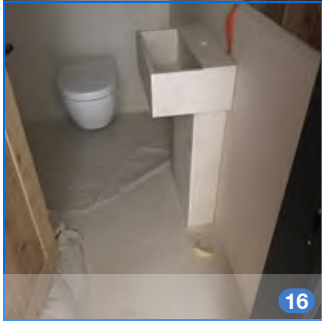
16	100E3RS1B		Non terminé

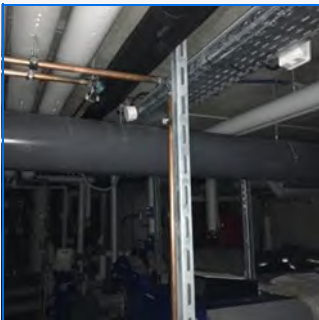
▶ 29/07/2019	Absence chemin câble		
📎 ▶ 29/07/2019	Mise à la terre chaufferie

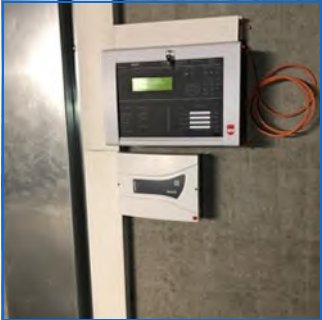
Note du	Description	Pour le	Statut
	Locaux tehcniques sous so, 2		
29/07/2019	SSI HS

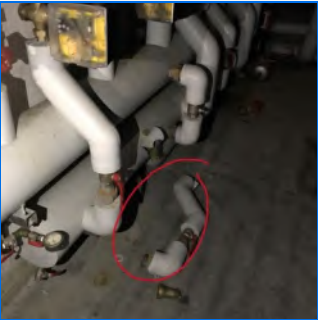
29/07/2019	Raccord explose par gel

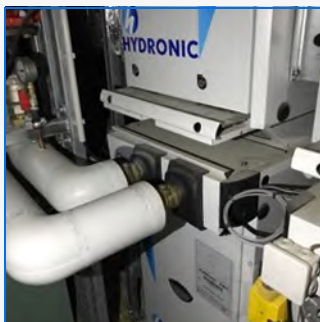
Vu les constats de corrosion sur ces niveaux, les batteries chaudes des CTA et caissons sont à remplacer.

État batteries ?

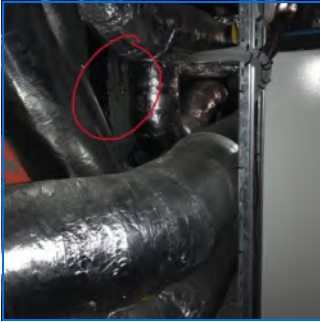
Note du	Description	Pour le	Statut
29/07/2019	Accessibilité des équipements

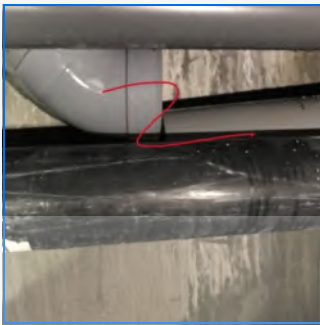
Non raccordé

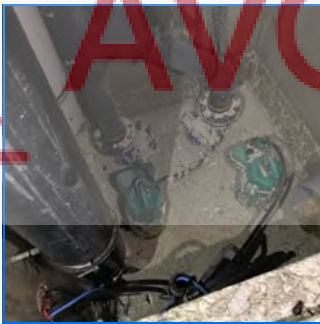
Fosse relevage obstruée

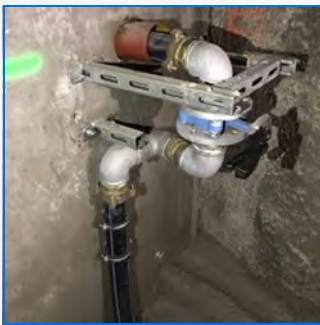
Hors gel arrivée eau froide

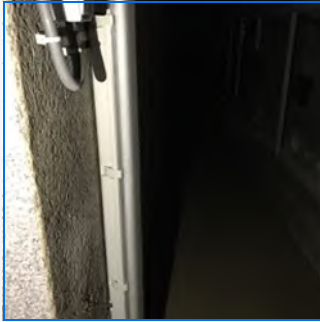
Étanchéité parois

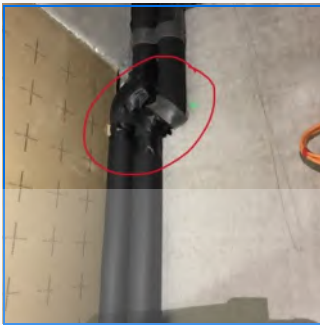
Calorifuge a reprendre
