**PROCES-VERBAL  
DE CONSTAT**

## PROCES VERBAL DE DESCRIPTION

**Sur le territoire de la commune de MONTBARD (21500), Rue de la Fauverge, dans un ensemble immobilier dénommé Château de la Louère, constitué des parcelles de terrain cadastrées section AT n°362, AT 367, AT 435, AT 438, AT 432, AT 445, D 2, D 45, D 47 à l'effet d'actualiser le procès-verbal de description.**

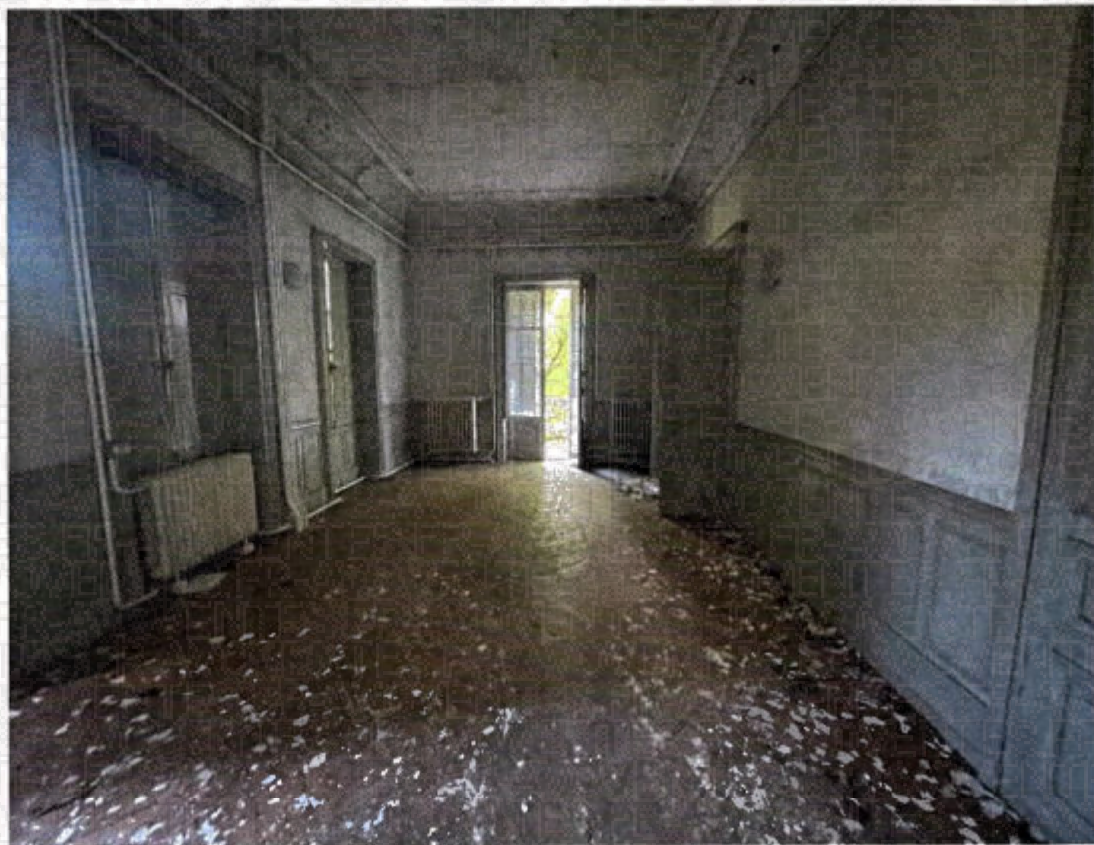
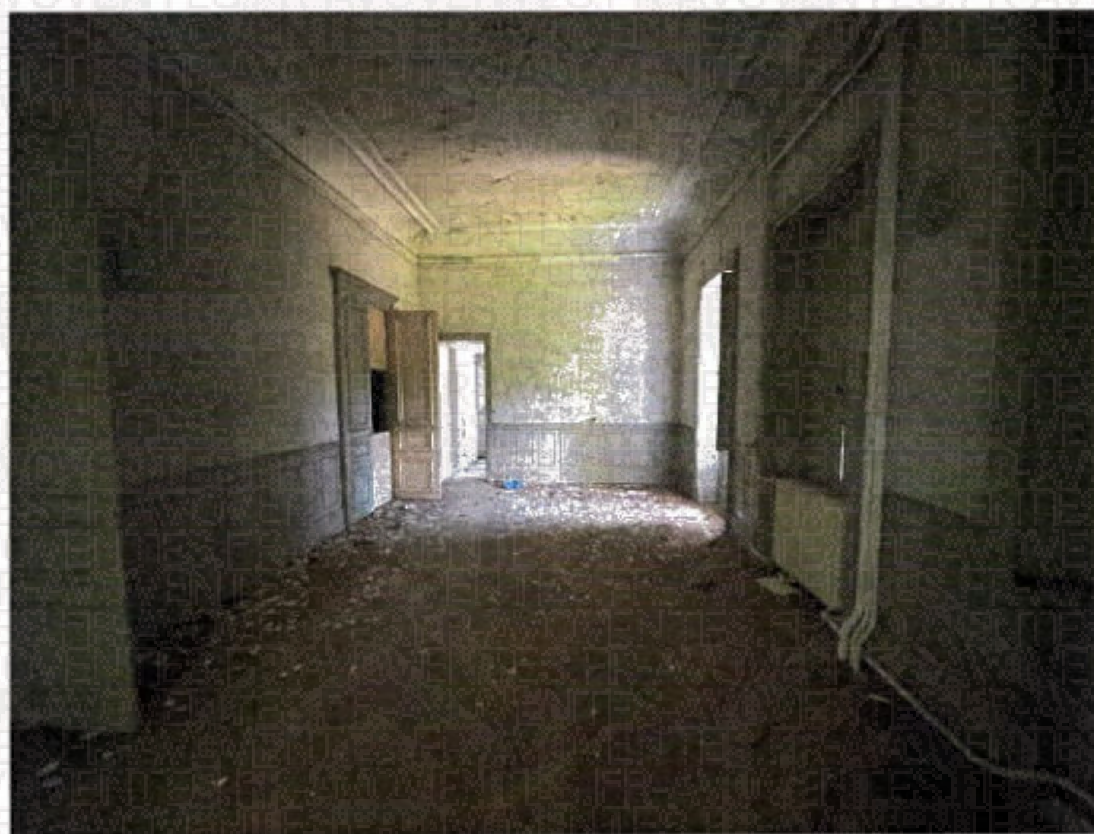
Plâtre avec de nombreuses moisissures.

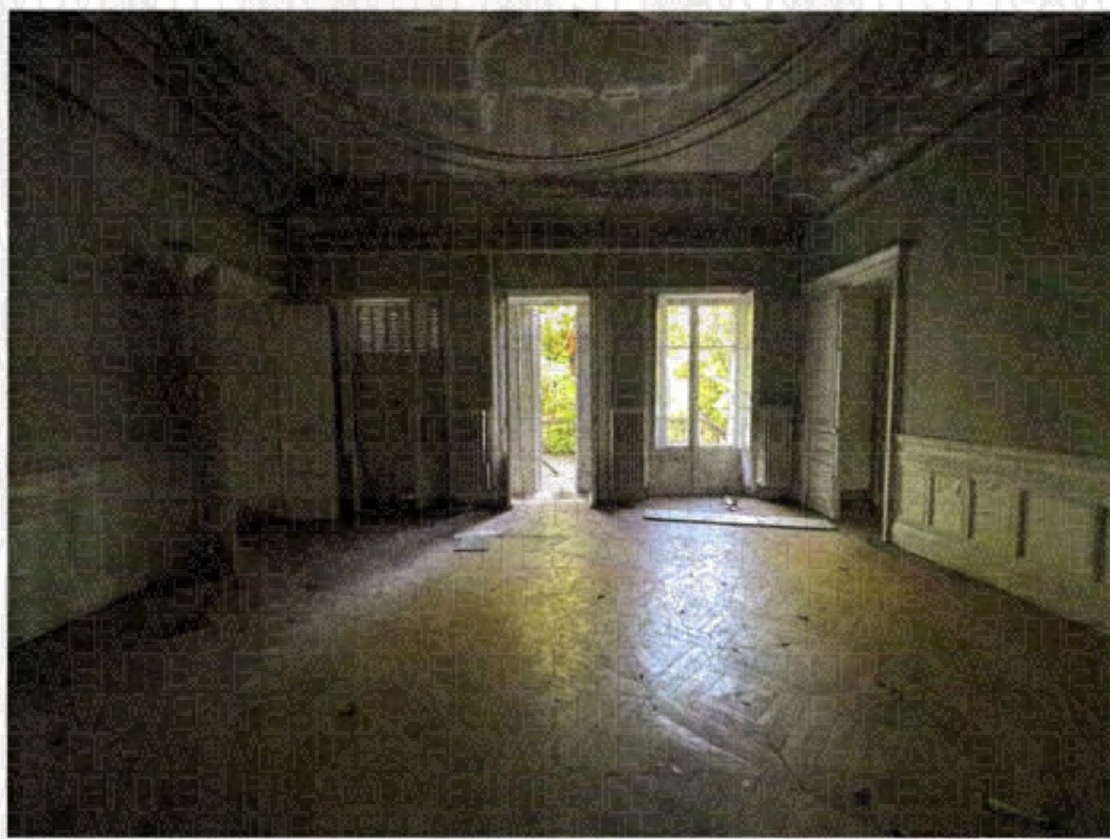
Plâtre. Important phénomène de moisissure.

Plâtre moisi, rosace au centre, corniche sur le pourtour.

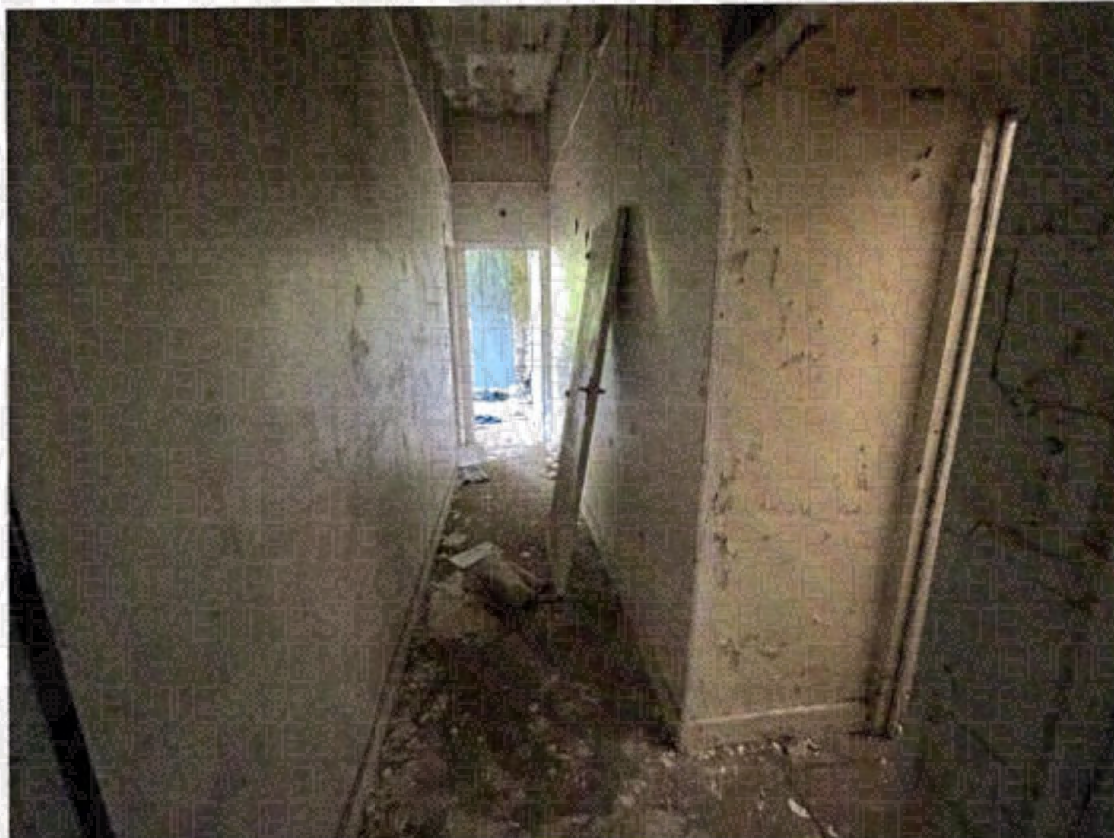
Porte isoplane dégradée par la moisissure.

Des éléments d'installation électrique.

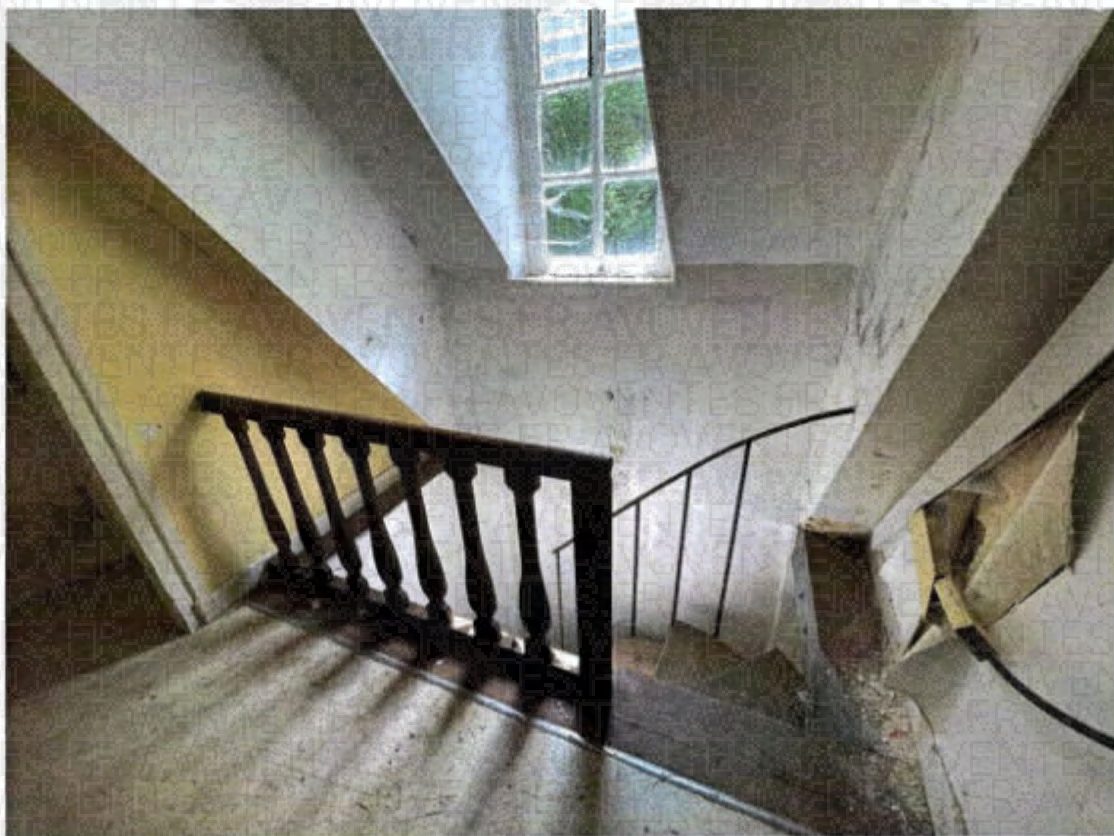
Toile de verre tachée et gorgée de moisissure.

Une fenêtre haute en chien assis, boiserie vétustes.

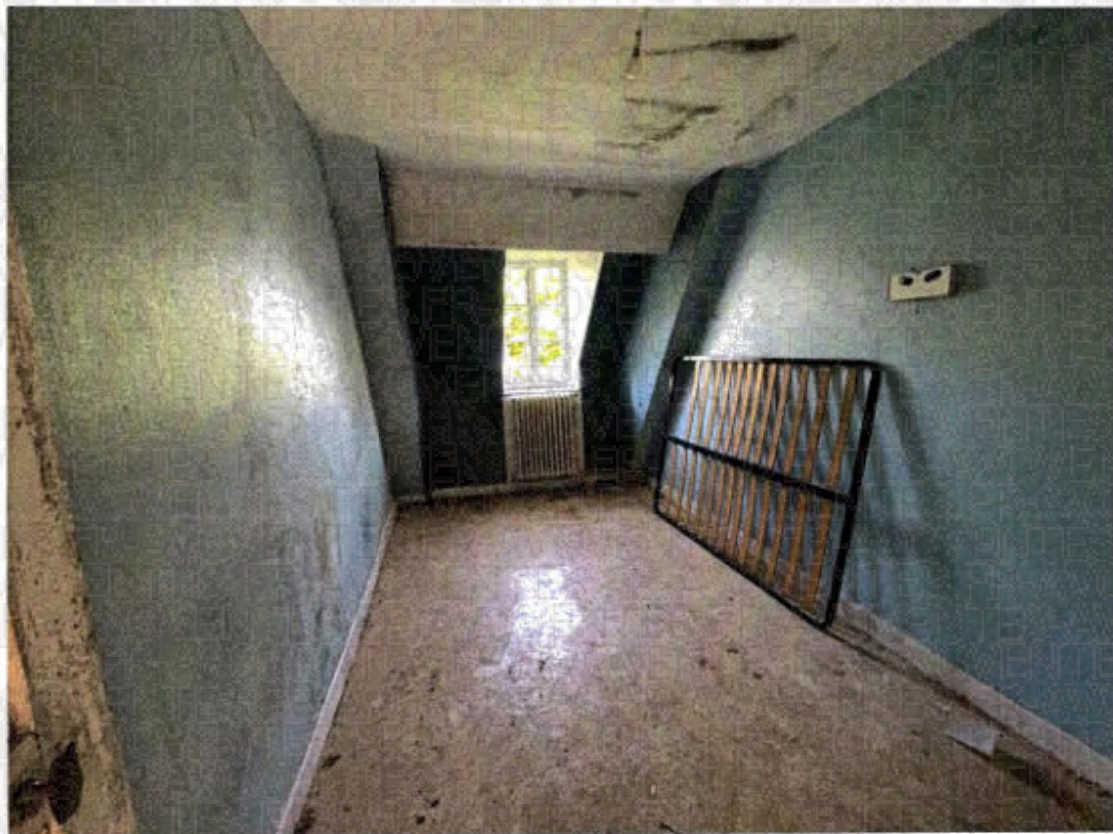
Toile de verre gorgée de moisissure.

Peinture avec marques d'infiltration d'eau et moisissure.

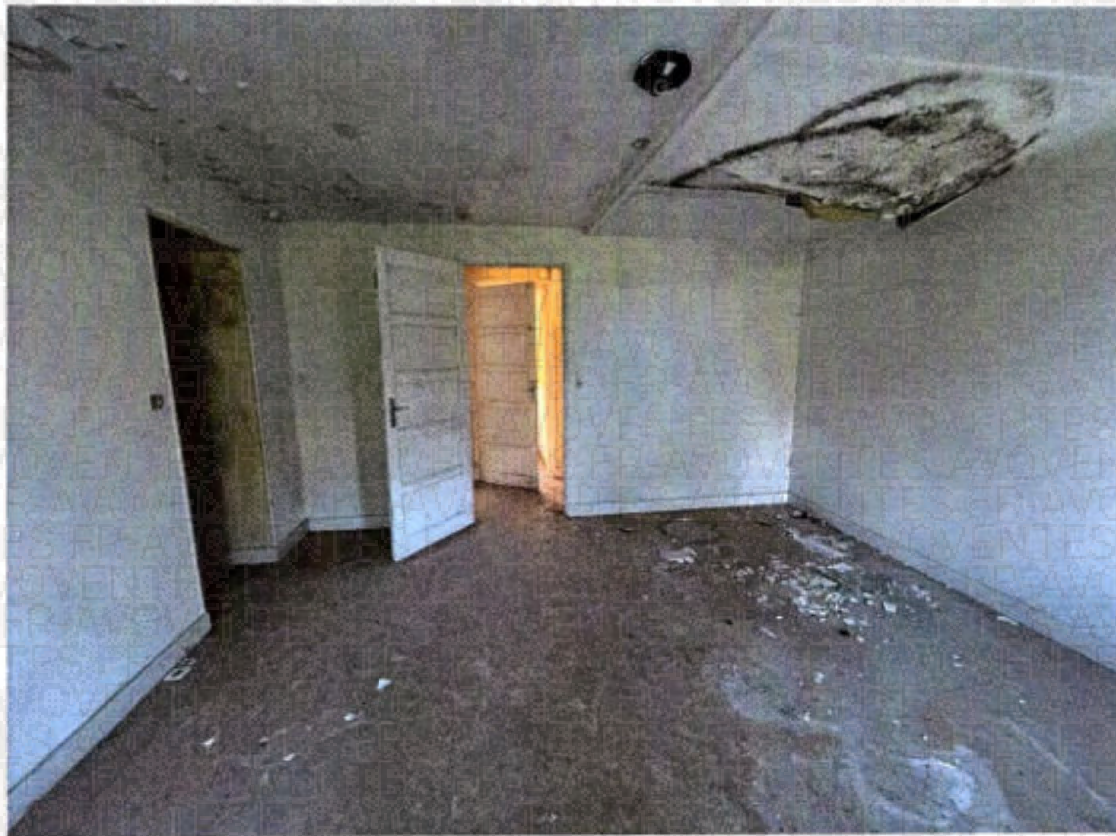
Toile de verre et enduit. Ensemble piqué de moisissure.

Placo plâtre peint en blanc. Peinture faïencée, en un endroit effondrée par une infiltration d'eau.

Des éléments d'installation électrique.

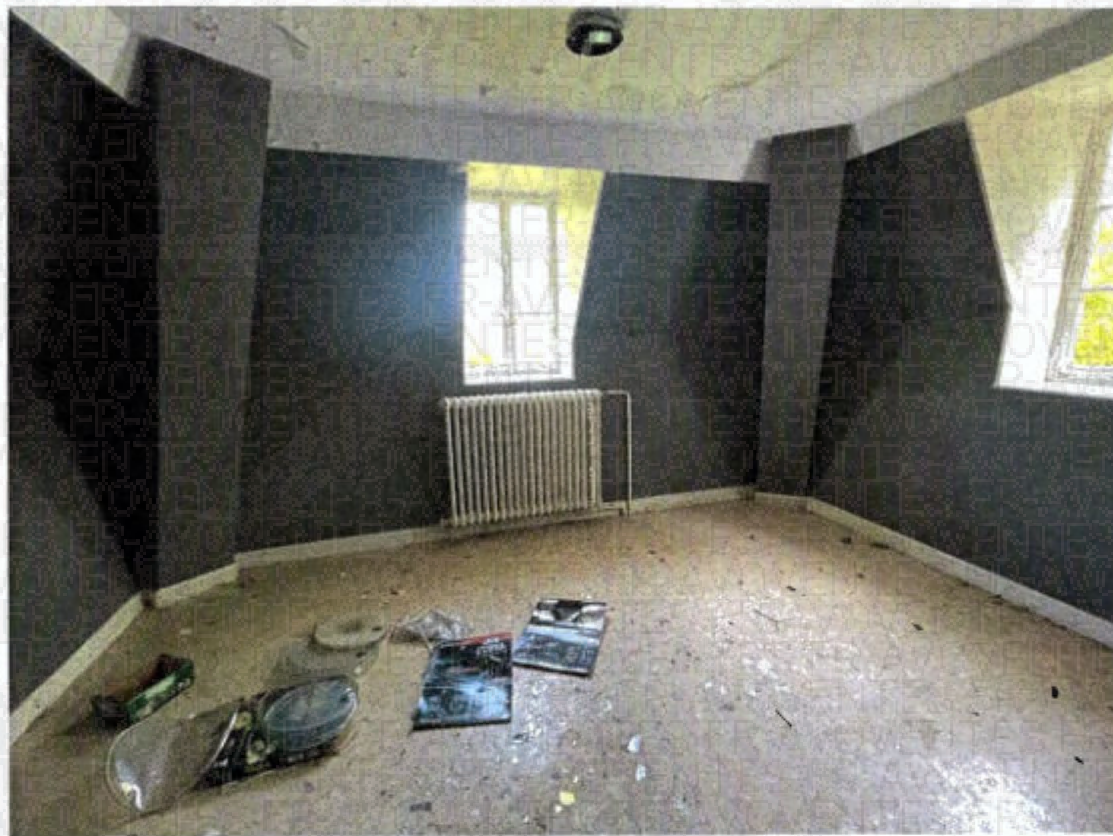
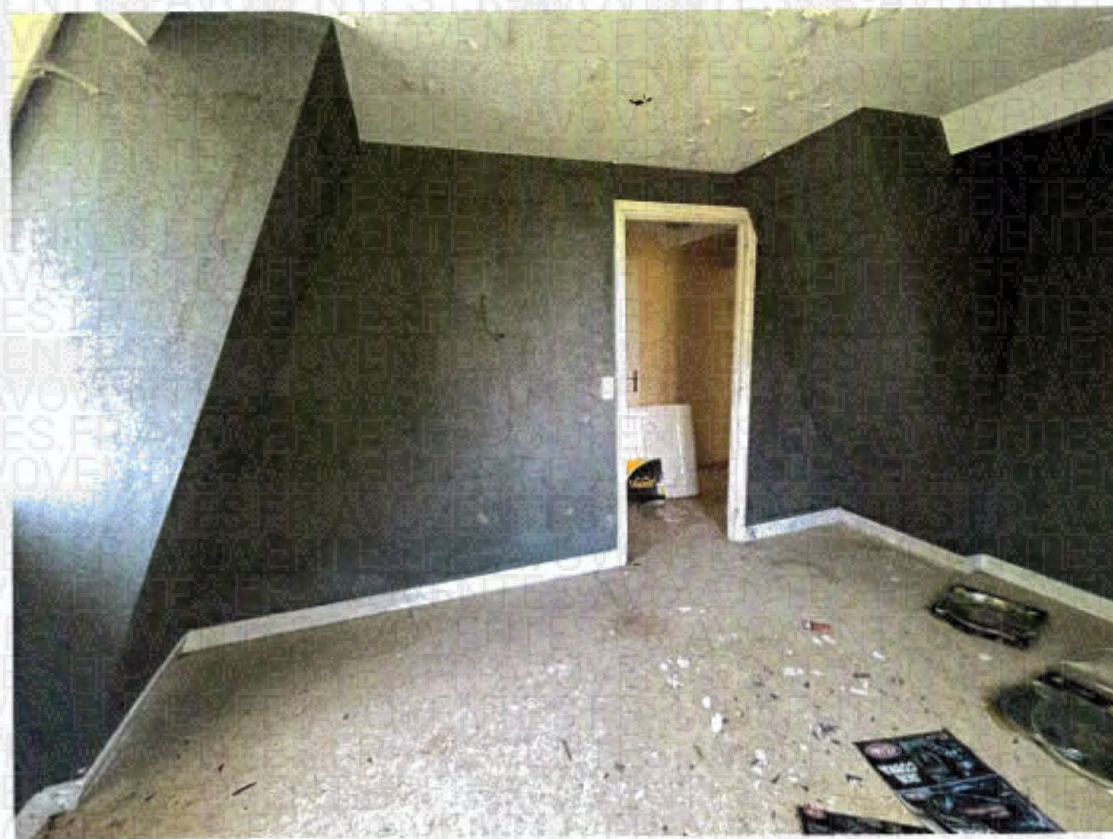
Toile de verre de couleur gris anthracite piquée de moisissure.

Peinture faïencée avec infiltrations et moisissure.

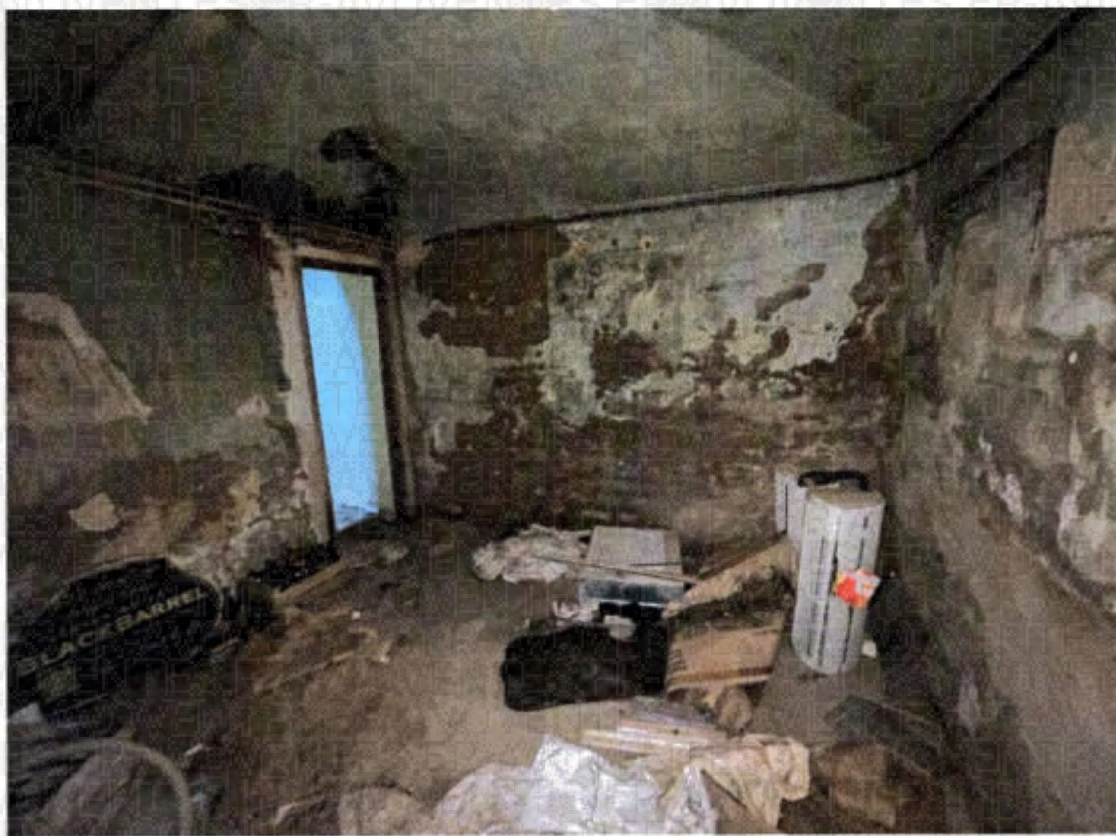
Enduit taché par l'eau et l'humidité avec des résurgences de salpêtre.

Des éléments d'installation électrique vétustes.
