PROCÈS-VERBAL DE DESCRIPTION

Me suis transporté dans un ensemble immobilier sis **1 PLACE DE LA LIBERTE, à THOISY LA BERCHERE (21210)**, sur des parcelles cadastrées section AH n°306 et AH n°162 à l'effet d'en dresser le procès-verbal de description.

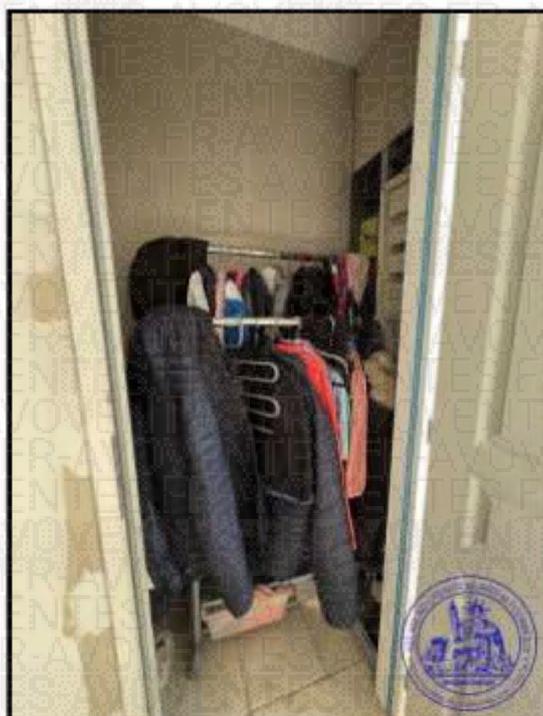
Arrivée de fibre télécom.

Compteur LINKY.

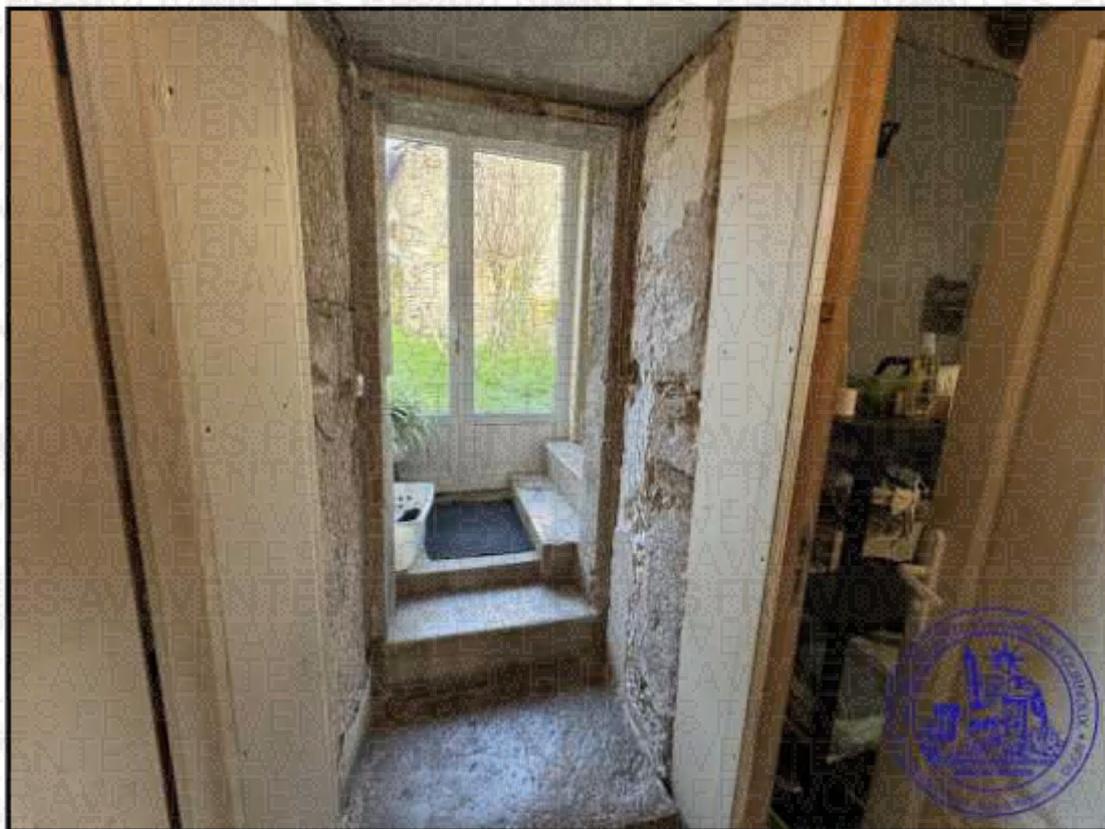
Des éléments d'installation électrique non finie.

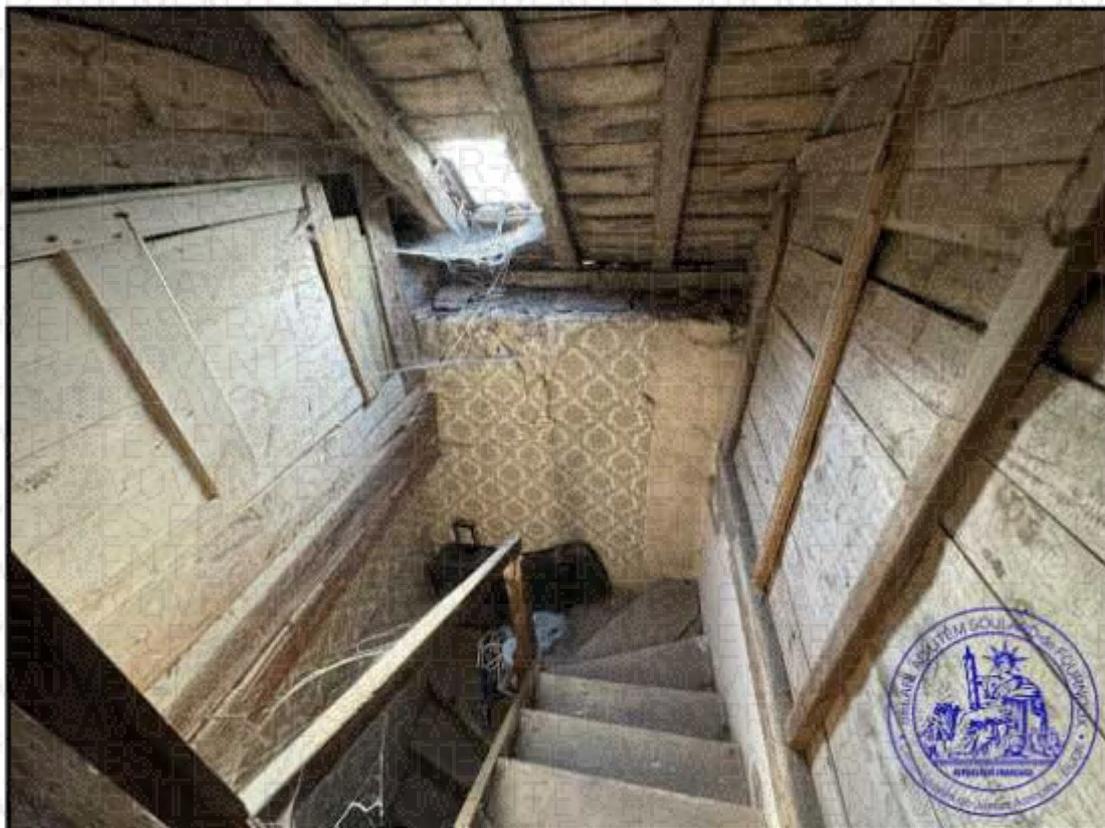
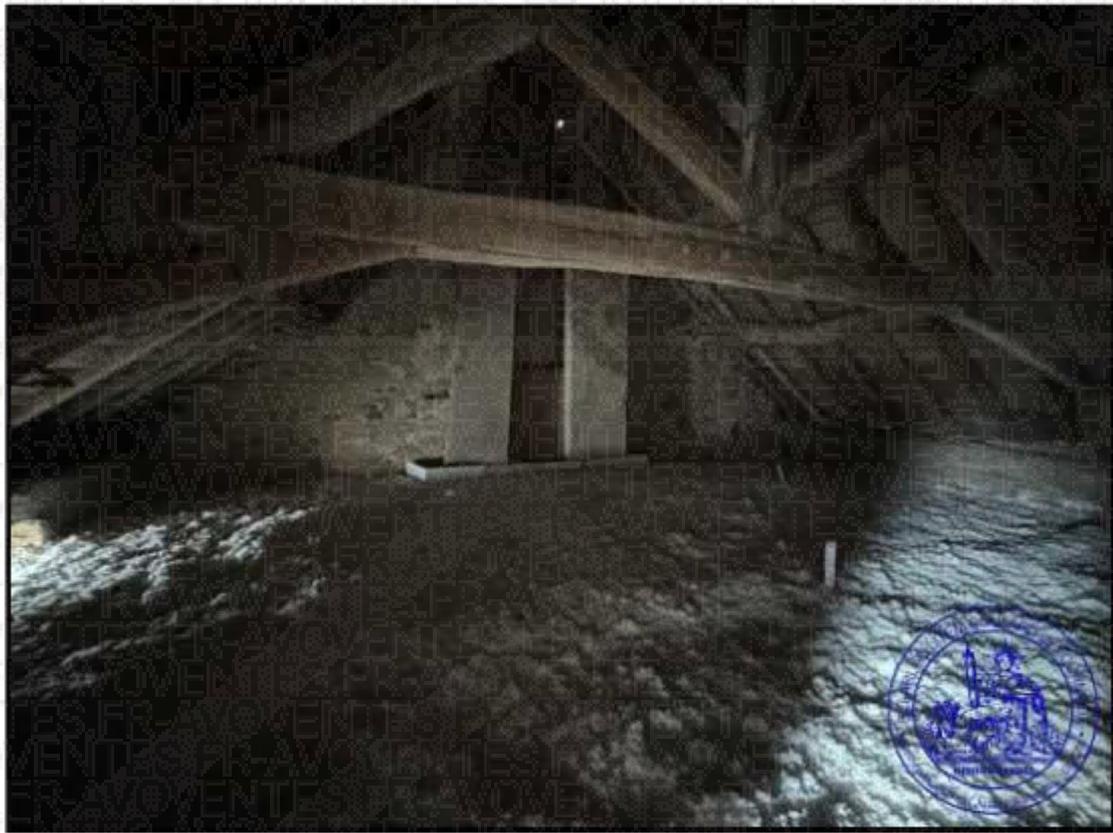
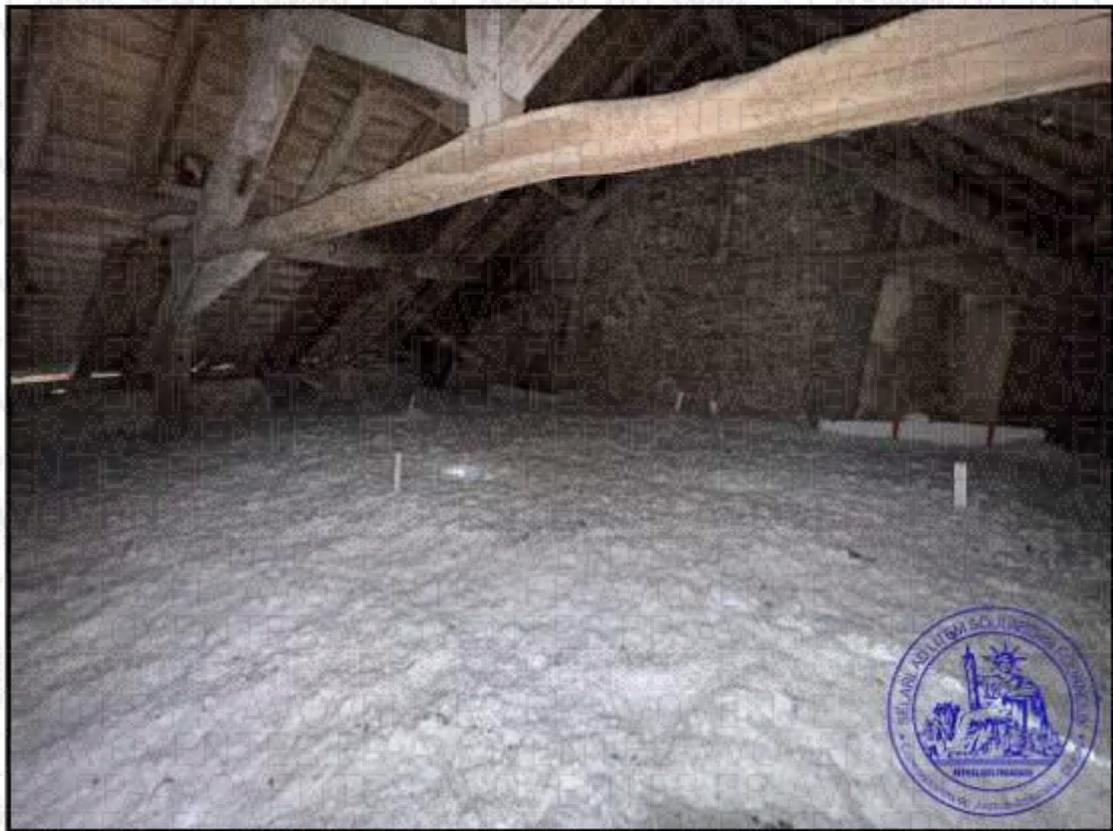
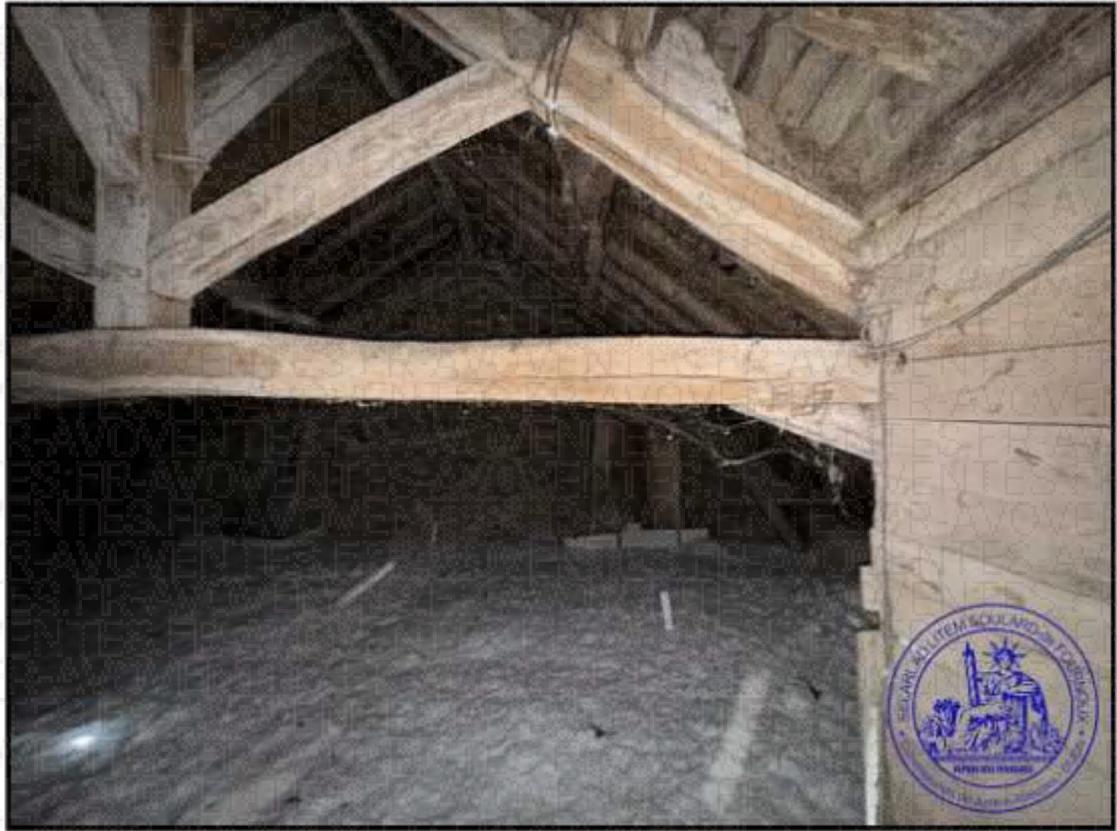
GRENIER :

Habillage en bois de sous toiture, charpente visible.

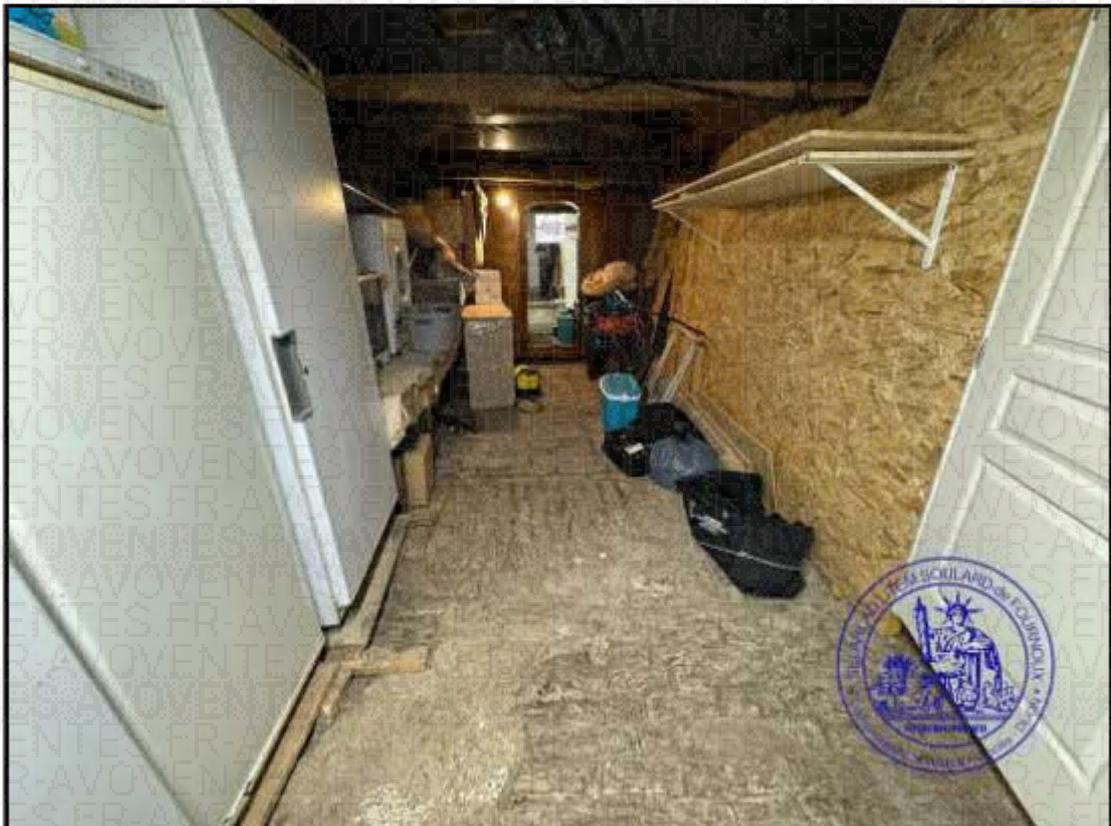
BUANDERIE :

Installation électrique.

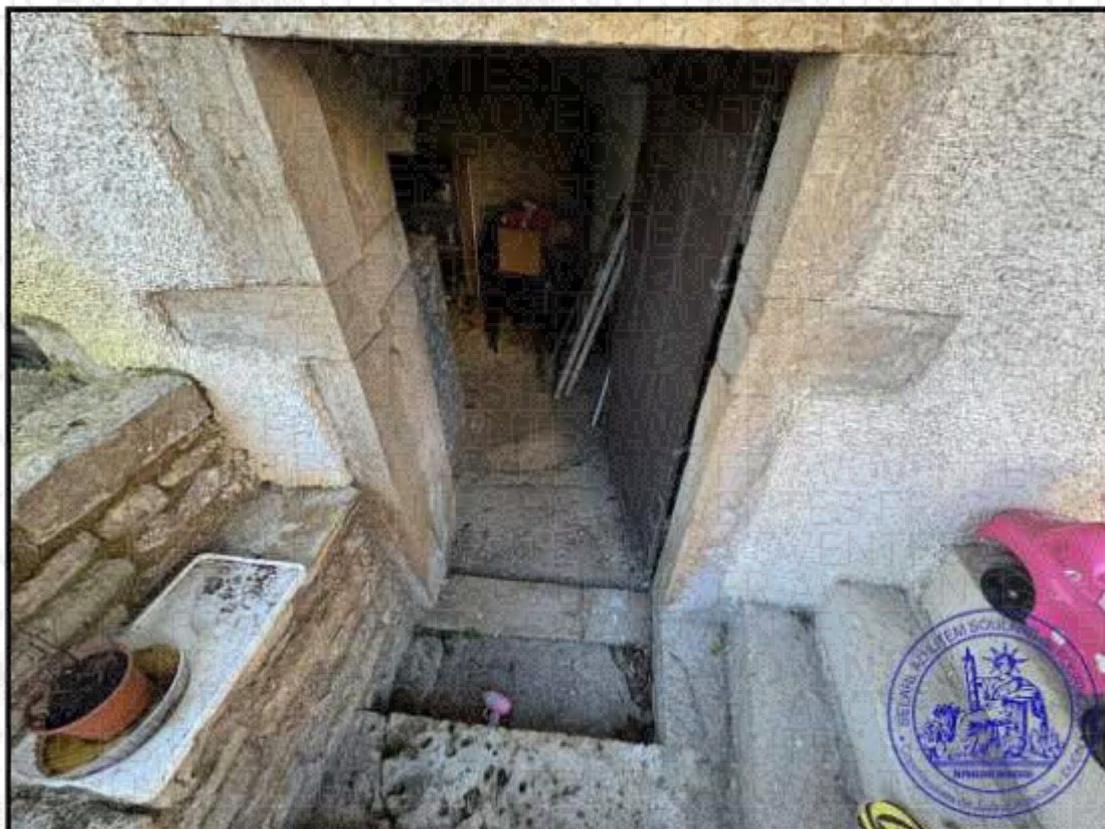
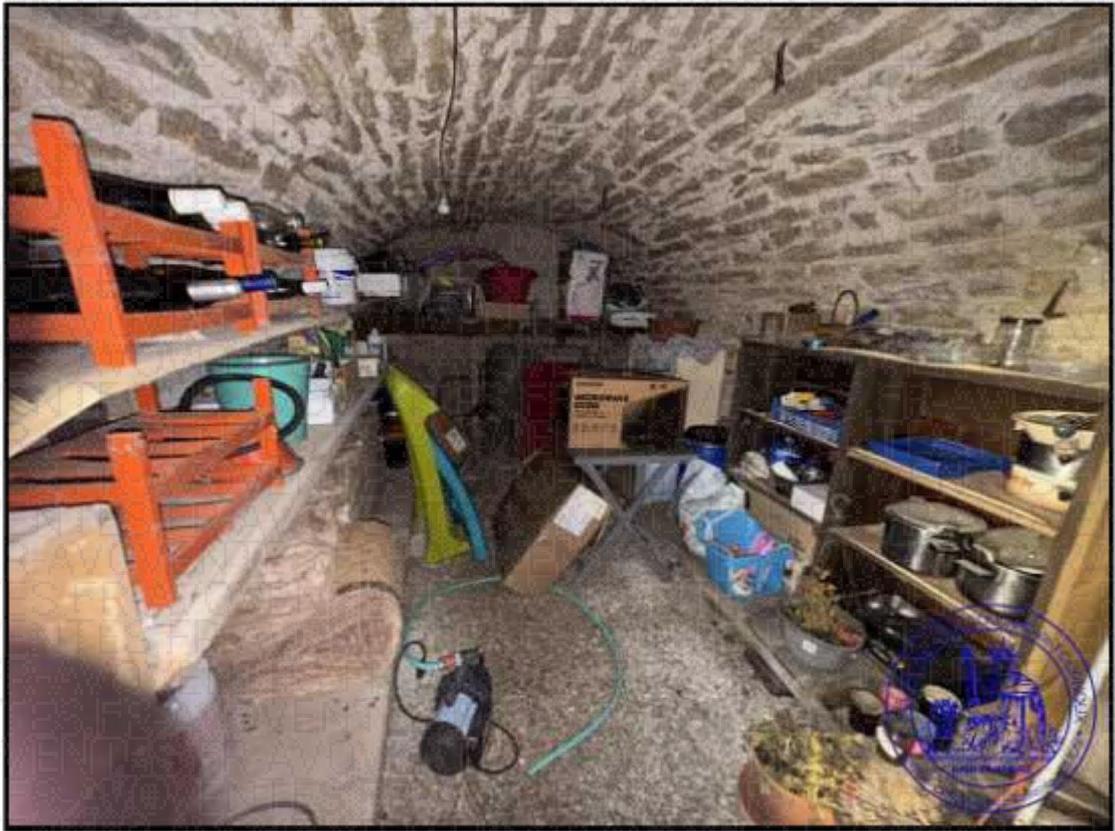
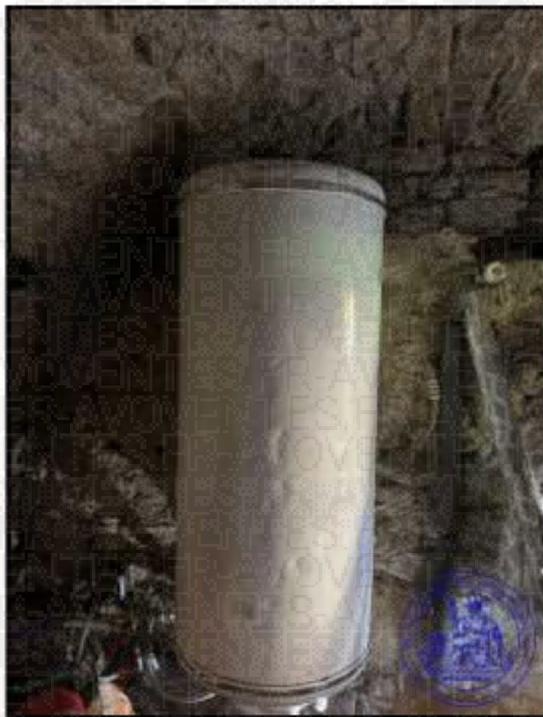
CAVE 1 (A COTE DE LA CUISINE) :

Passage de conduits d'eau.

Cumulus.

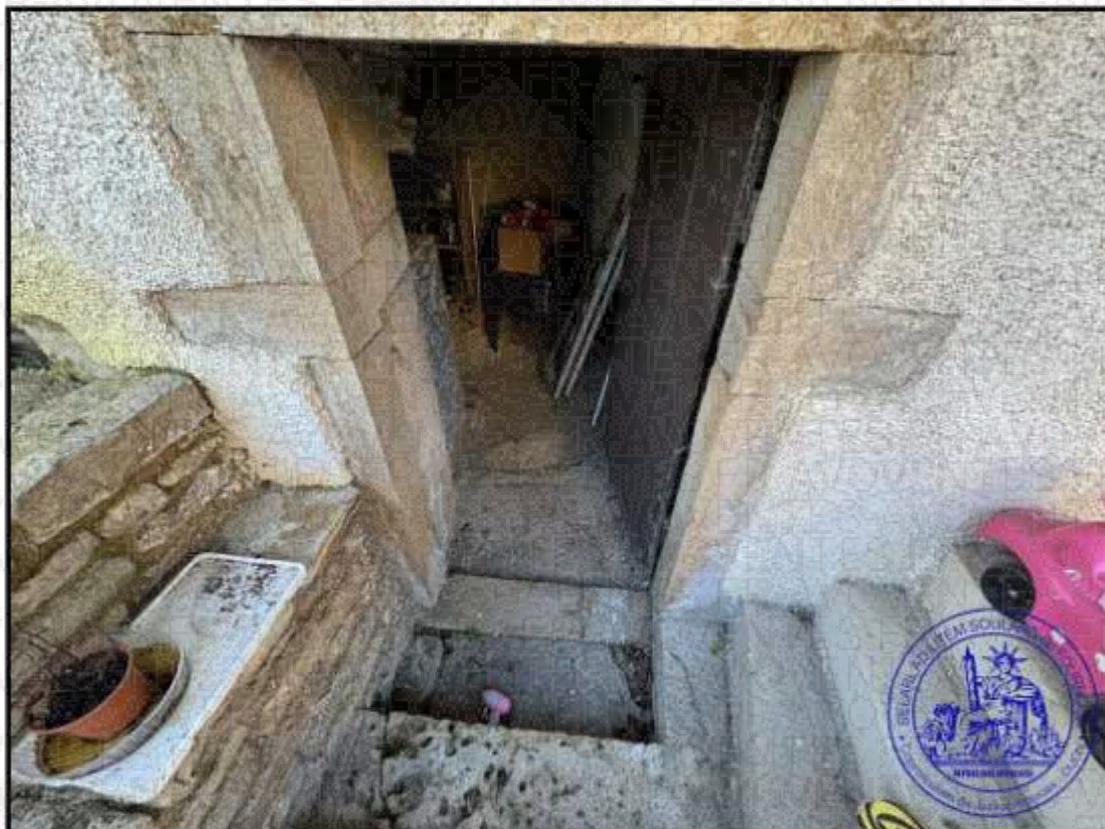
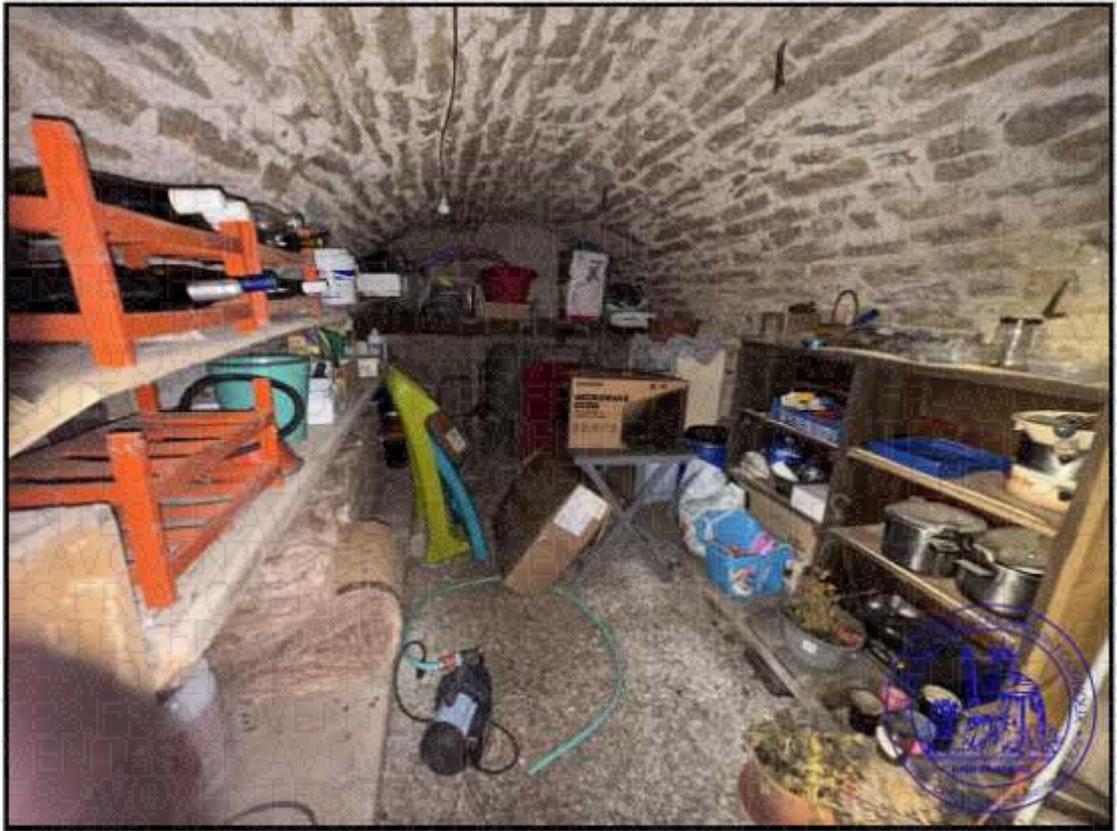
CAVE 2 :

Des éléments d'installation électrique.

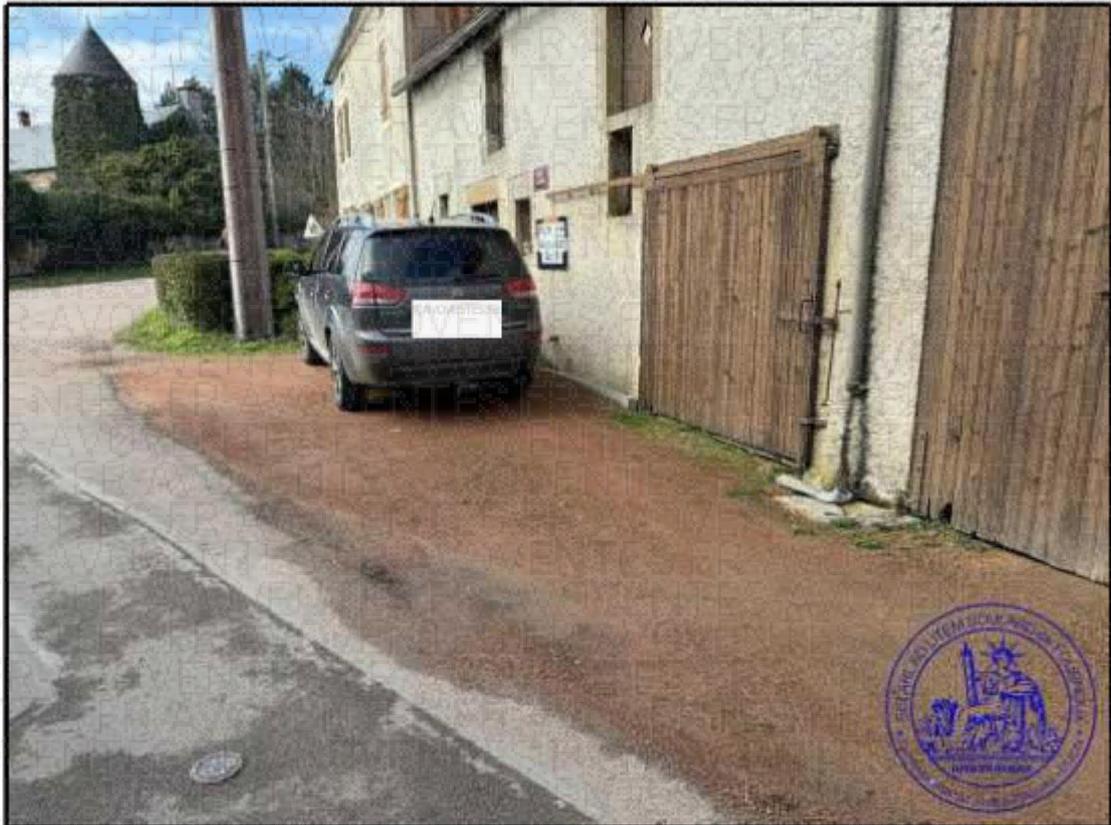
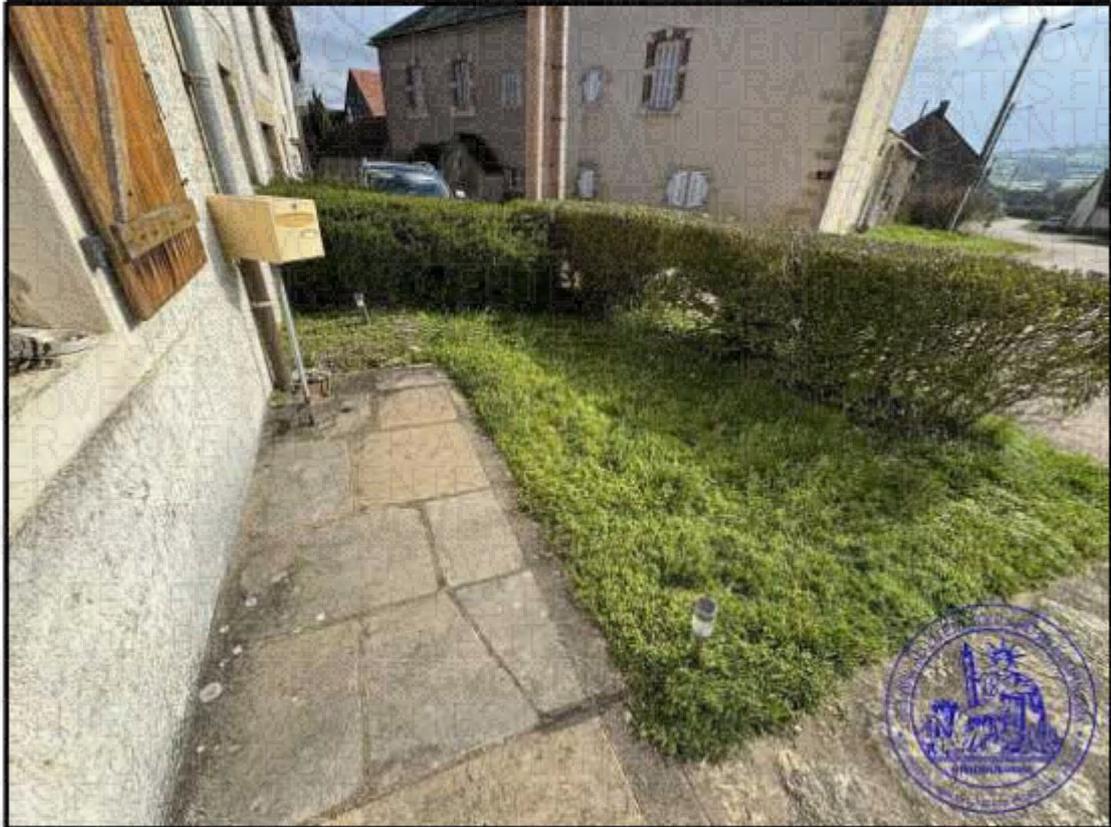
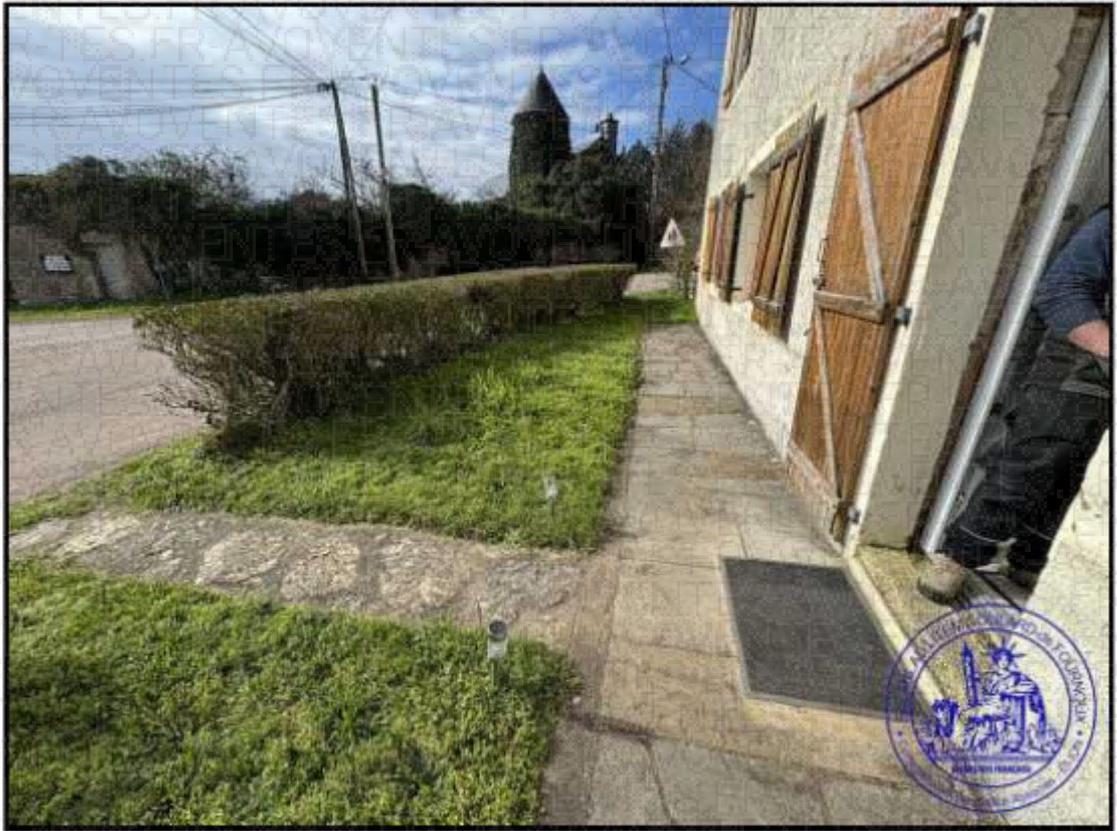
Entre le pied de façade de la maison et la rue se trouve un espace qui se compose, dans la première partie, d'un sol gravillonné permettant le stationnement d'un véhicule, se prolongeant d'un espace vert avec une terrasse en dallage, quelques équipements et une haie.

Il appert que cet espace n'est pas dans l'assiette de la présente procédure car constitue le domaine public. Que toutefois, il résulte de la configuration des lieux qu'il est utilisé exclusivement par l'immeuble saisi.
