PROCES VERBAL DE DESCRIPTION

Un bien sis à **ETREPILLY** sis 6 rue du Bout Monsieur cadastré section **B** numéro **1113** au lieudit « 6 rue du Bout Monsieur » pour une contenance de 5 ares et 79 centiares.

Me suis transporté ce jour et heures, commune de ETREPILLY (77) au n° 6 de la rue du Bout Monsieur sur les parcelles cadastrées sur ladite commune Section B N°1113 ainsi qu'elles figurent sur le plan annexé au présent Procès-Verbal, et là étant, j'ai procédé au descriptif de l'immeuble comme suit ;

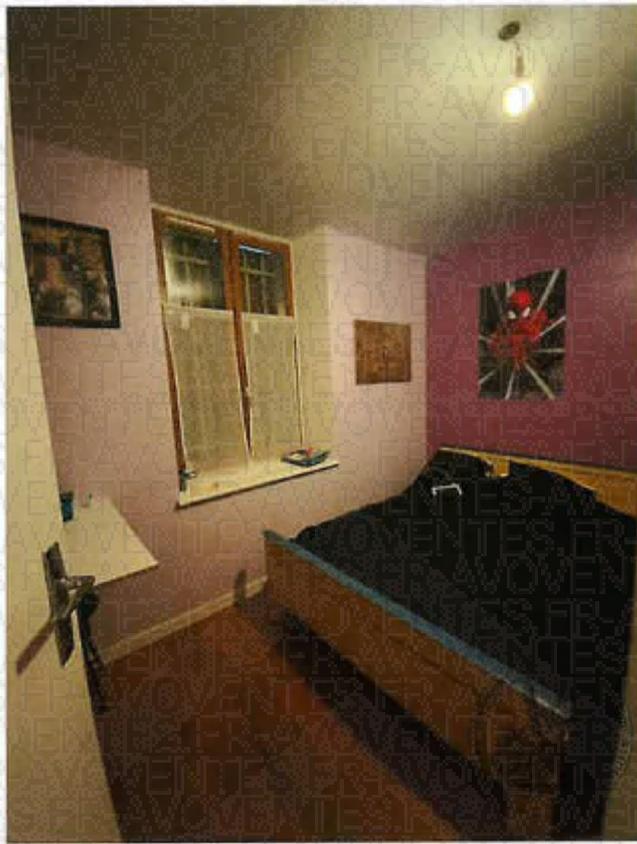
CHAMBRE GAUCHE

Les murs sont recouverts de peinture en bon état. Je relève quelques écailllements.

Le plafond est recouvert de peinture en état moyen.

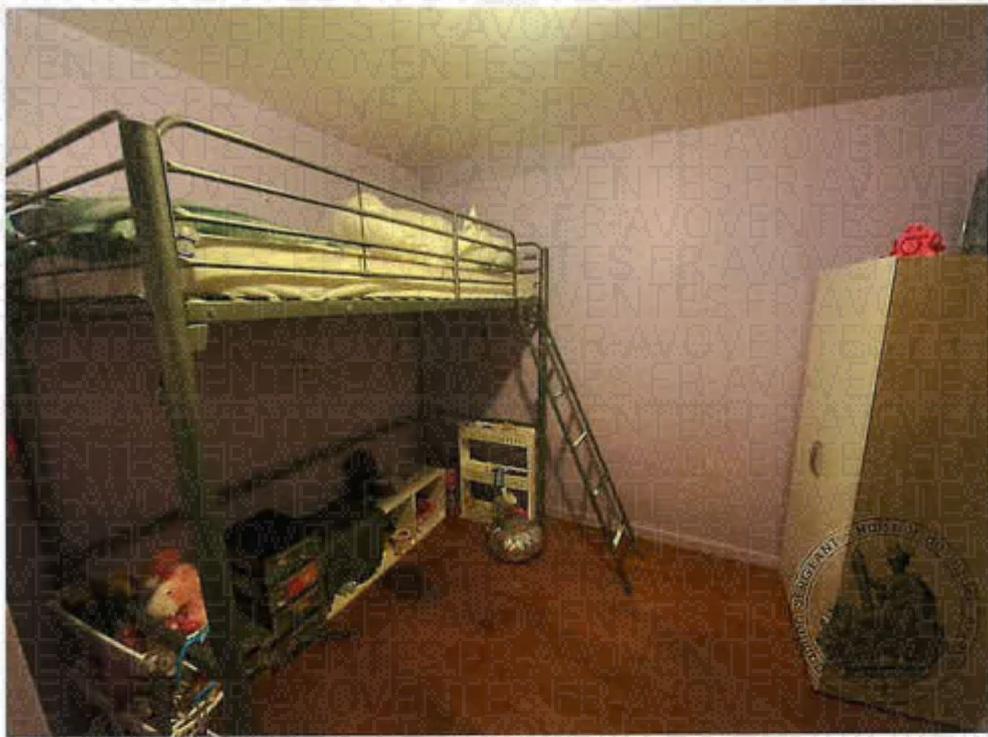
CHAMBRE DROITE

Les murs sont recouverts de peinture en état moyen. Je relève quelques écailllements.

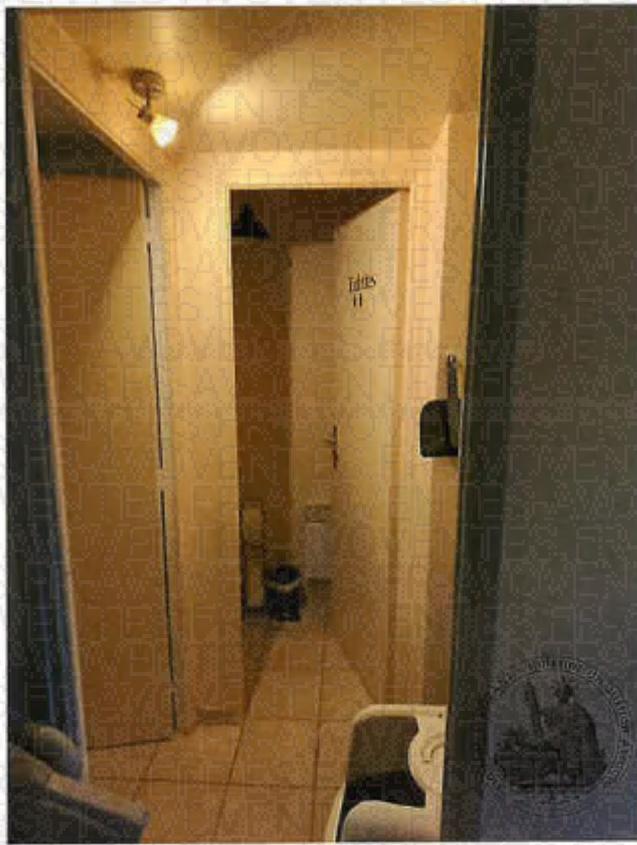
DÉGAGEMENT

Le sol est recouvert de carrelage en état moyen. Je relève quatre carreaux fêlés.

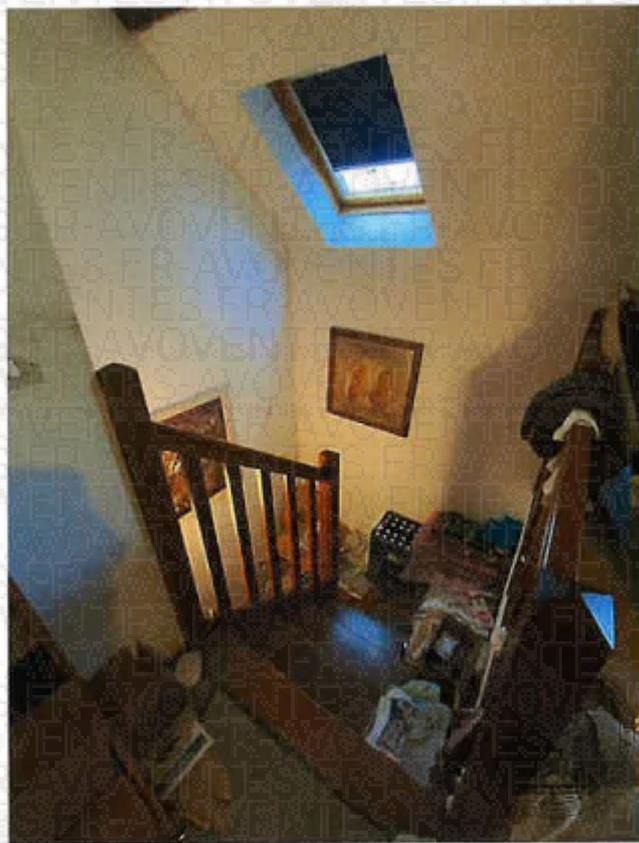
SÉJOUR

Le sol est recouvert de moquette en mauvais état.

L'éclairage naturel de la pièce est assuré par une fenêtre de toit en état moyen. Présence de taches noirâtres sur le bois et de traces d'humidité à l'aplomb.
