## PROCES-VERBAL DE DESCRIPTION

Que dans le cadre de la procédure de saisie immobilière engagée à l'encontre [redacted] et portant sur un bien immobilier sis à PERIGUEUX (24000) 10 Rue Combe des Dames, cadastré section AY N°603, il est de son intérêt de faire dresser un procès-verbal de description de ce bien,

Sur la parcelle AY N°603 d'une contenance de 1a 14ca est édifié un immeuble en pierre.

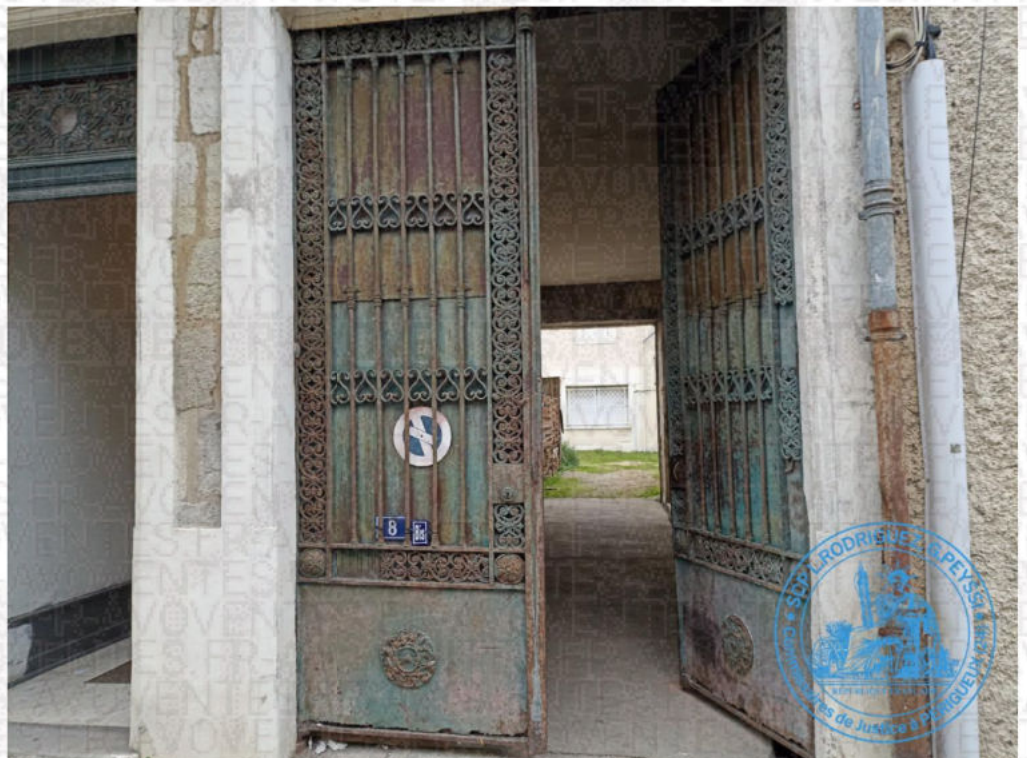
Le portail donnant accès au corridor menant à l'immeuble 8 bis présente un aspect abîmé, rouillé.

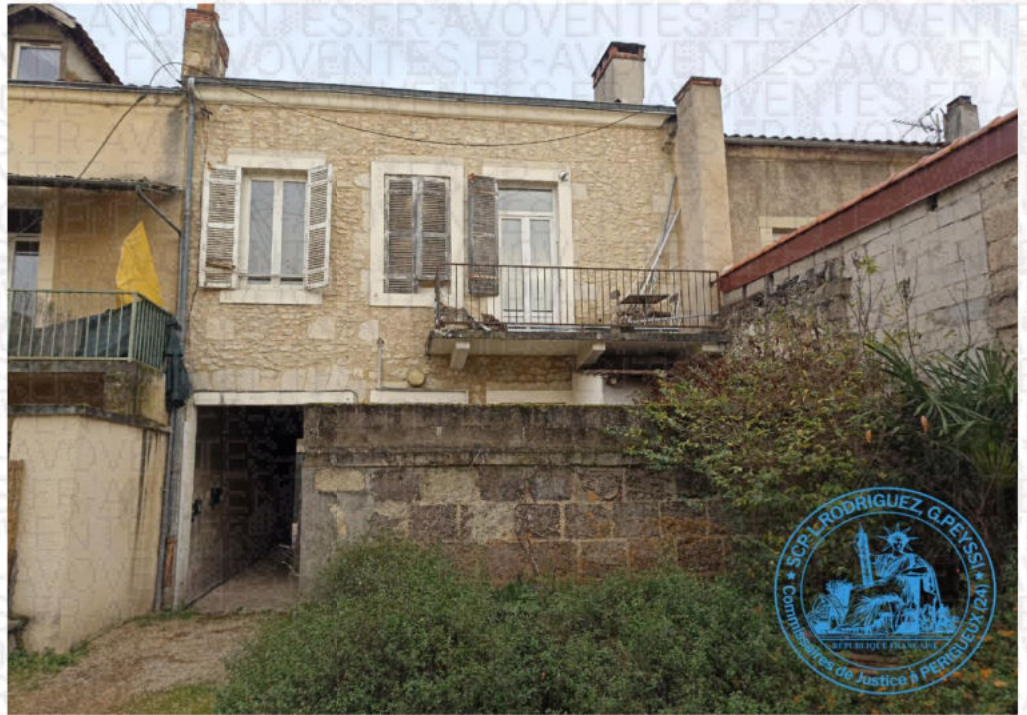
Les volets en facade arriere sont abimés.

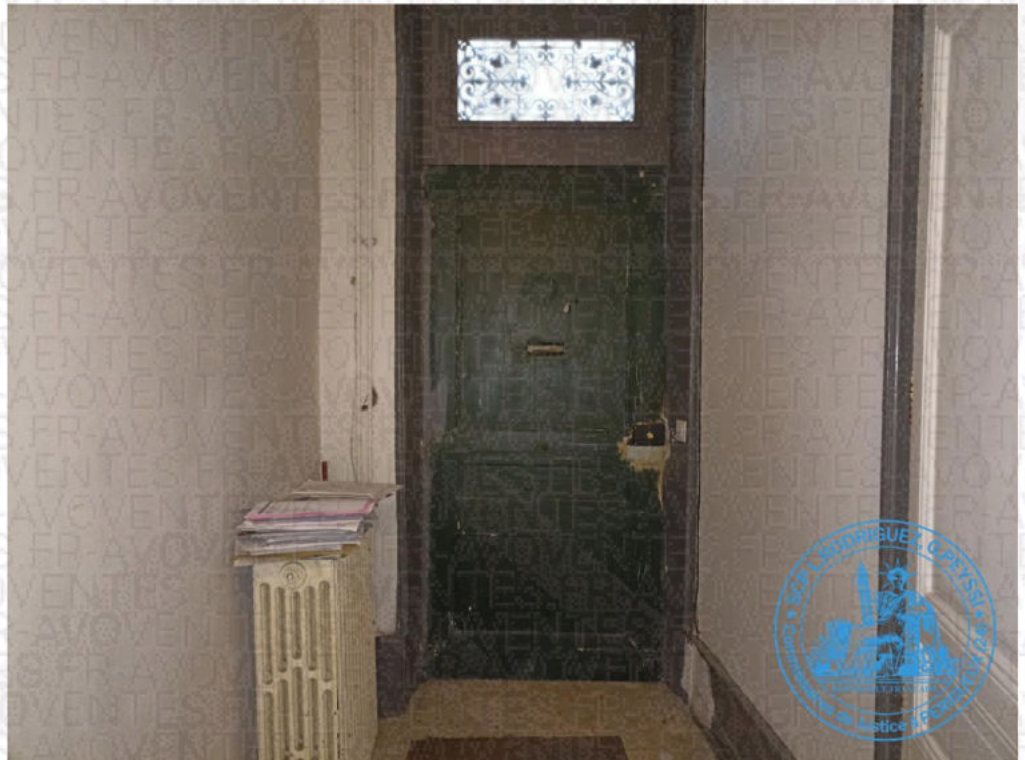
La peinture de la porte côté intérieur présente un mauvais état.

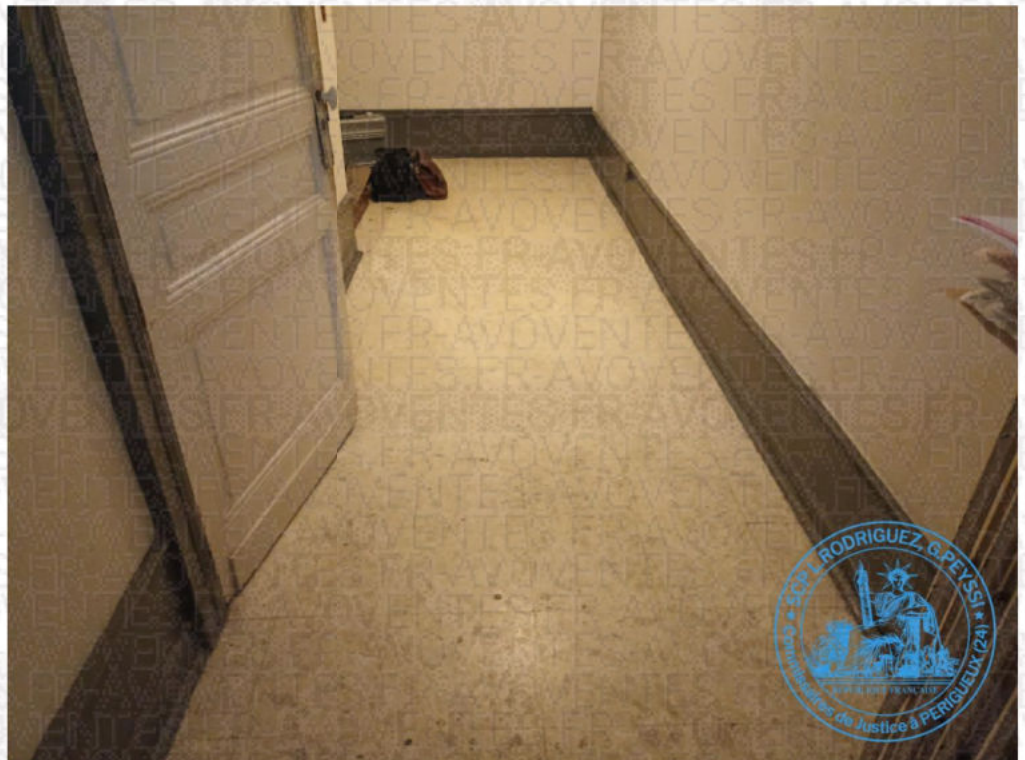
Il est composé au sol de dalles. Je note la présence de quelques trous avec chevilles. Il est en bon état dans son ensemble.

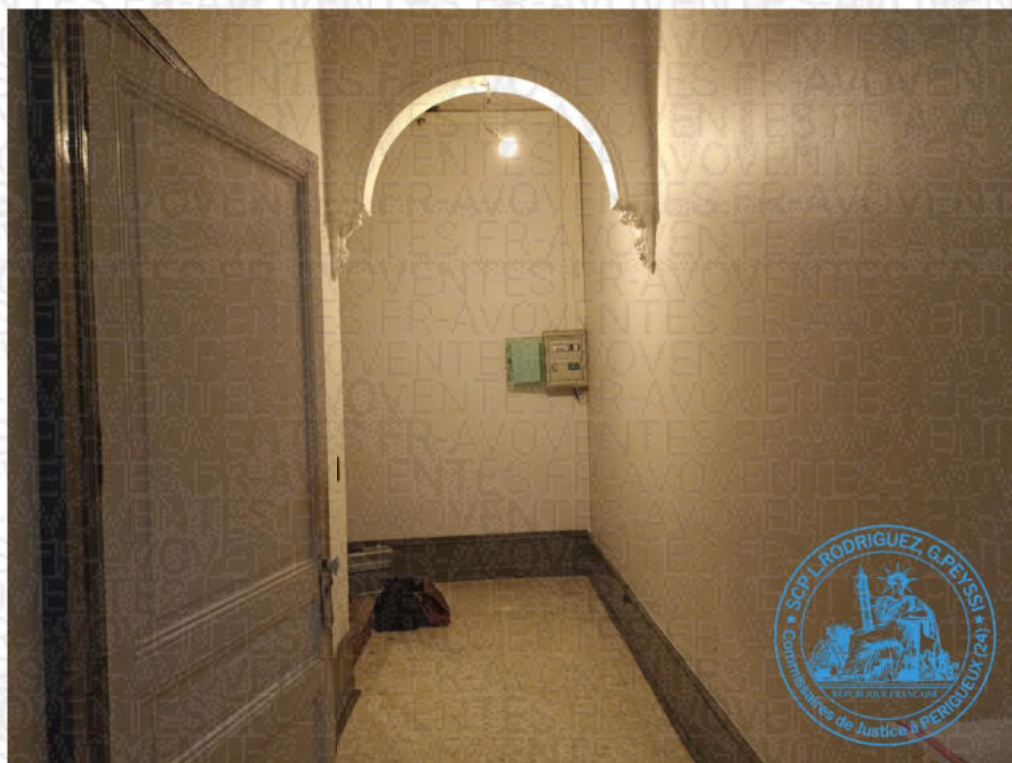
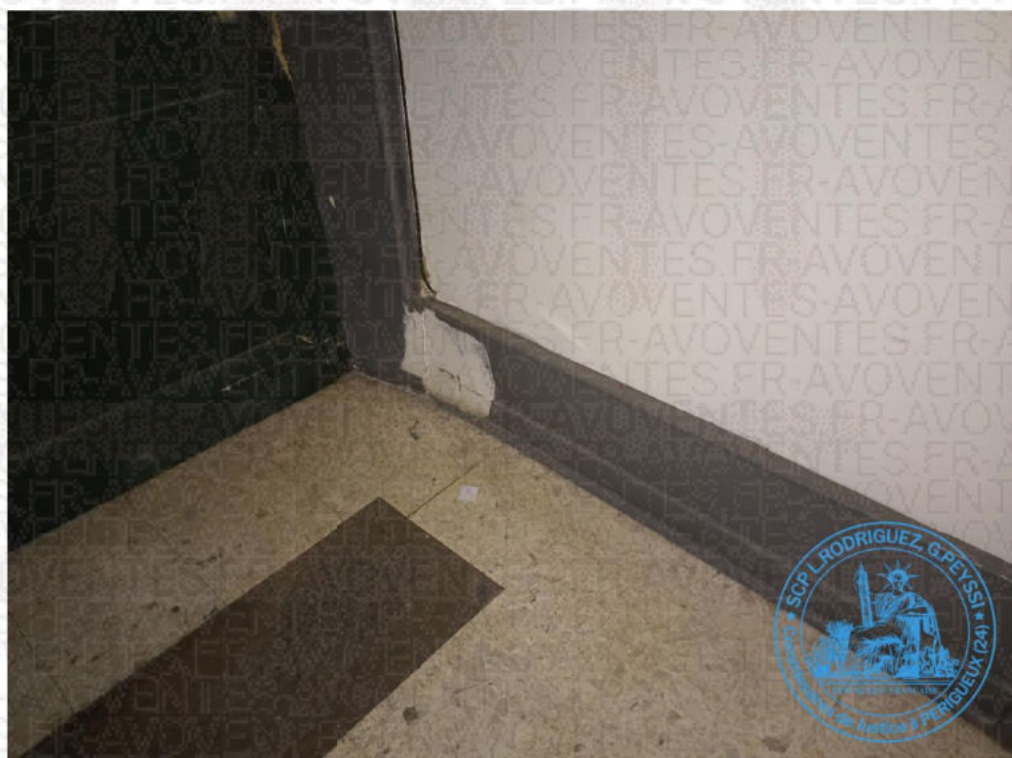
Les murs sont revêtus d'une toile de verre peinte qui présente un aspect fané.

Il existe en partie basse une plinthe large en bois dont la peinture est nettement abîmée.

Le plafond avec moulure est peint, il est à l'état d'usage.

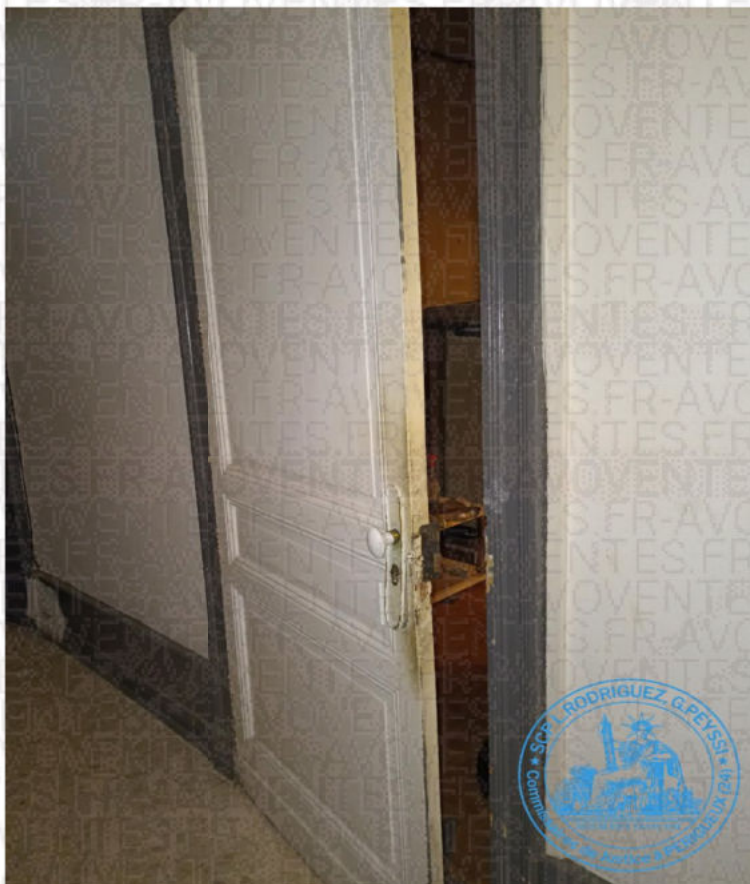
On y accède par une porte en bois munie d'un bloc poignée et d'une serrure, l'ensemble en mauvais état.

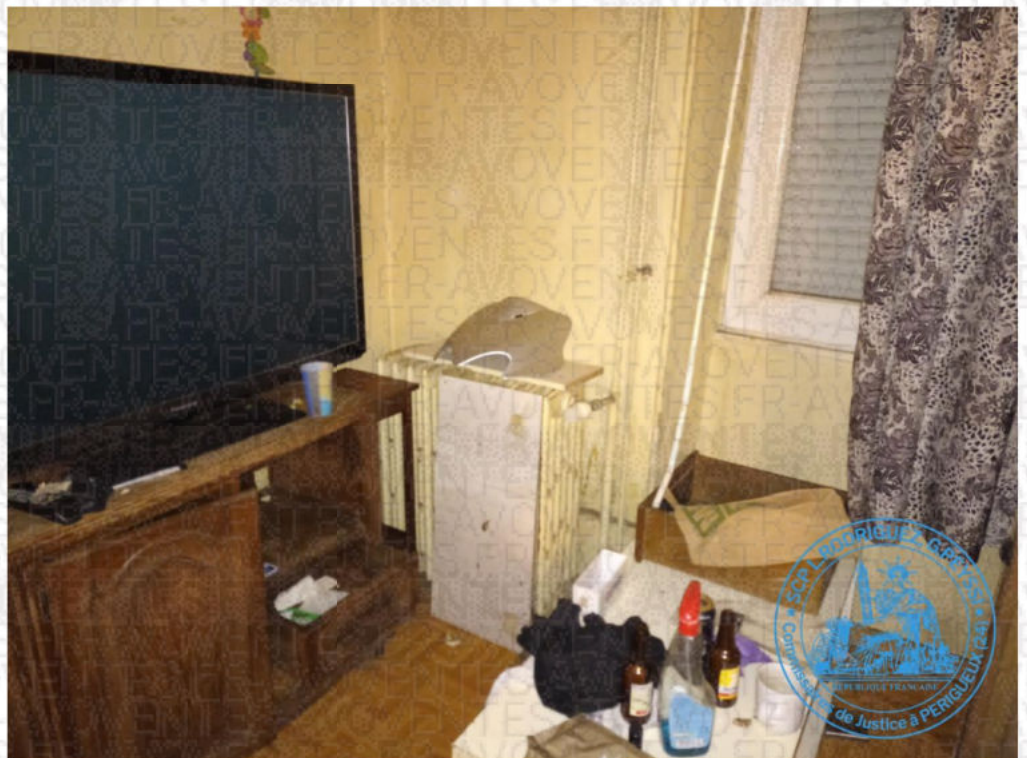
Je note la présence d'une niche avec étagère, d'une fenêtre en pvc avec double vitrage et volets roulants mécaniques ainsi que d'un radiateur de chauffage central

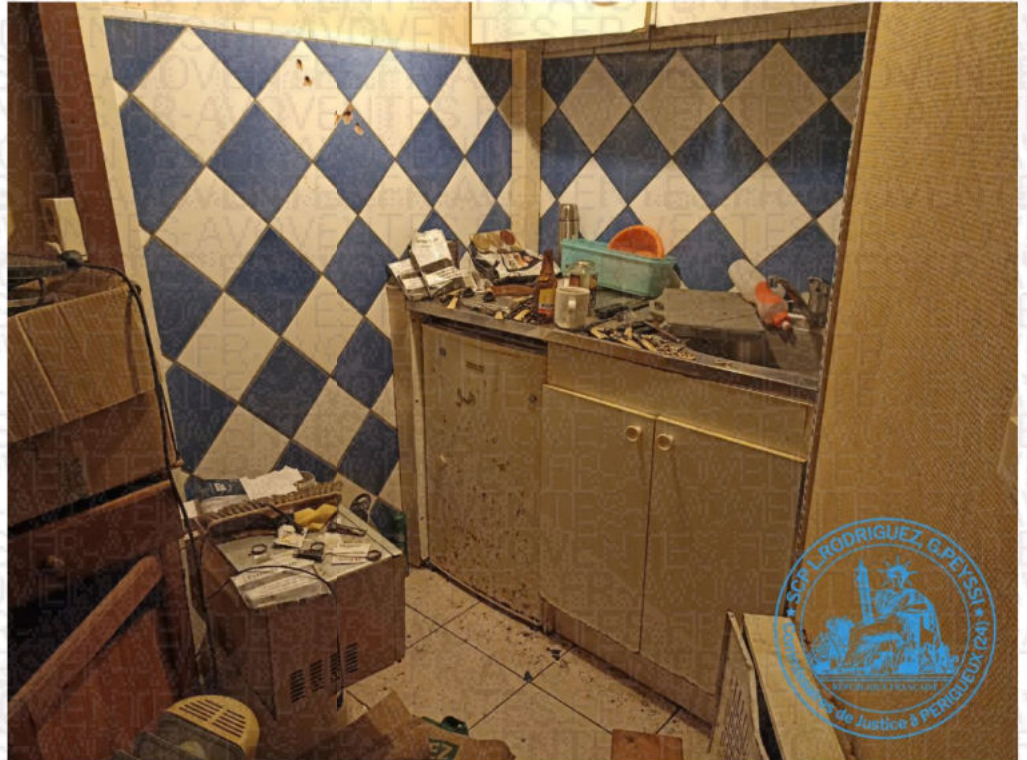
Le coin cuisine ouvert sur la pièce comporte un sol carrelé nettement encrassé.

Le carrelage mural comporte des impacts perforants.

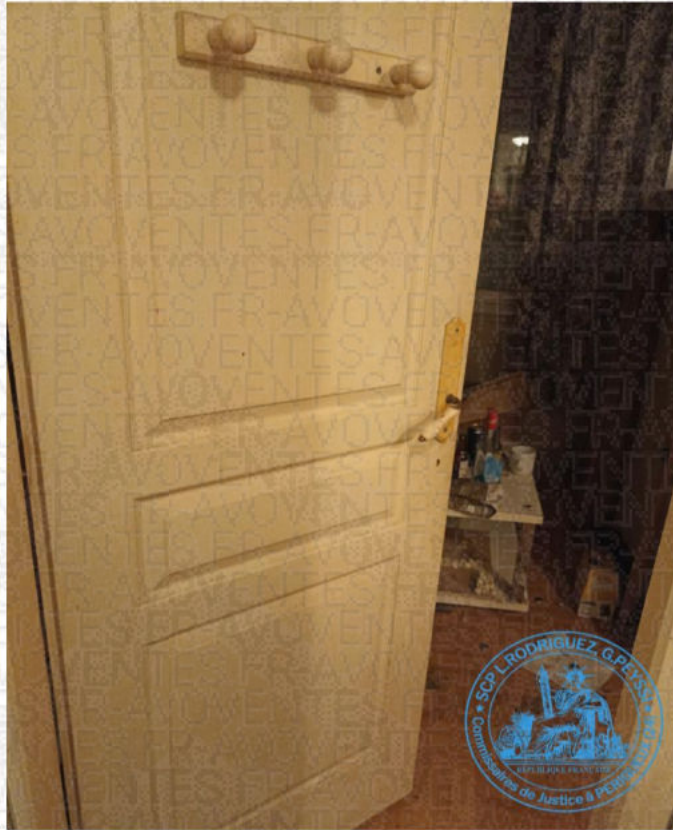
On accède à la partie salle de bain par une porte isoplane munie d'un bloc poignée.

La porte est nettement encrassée.

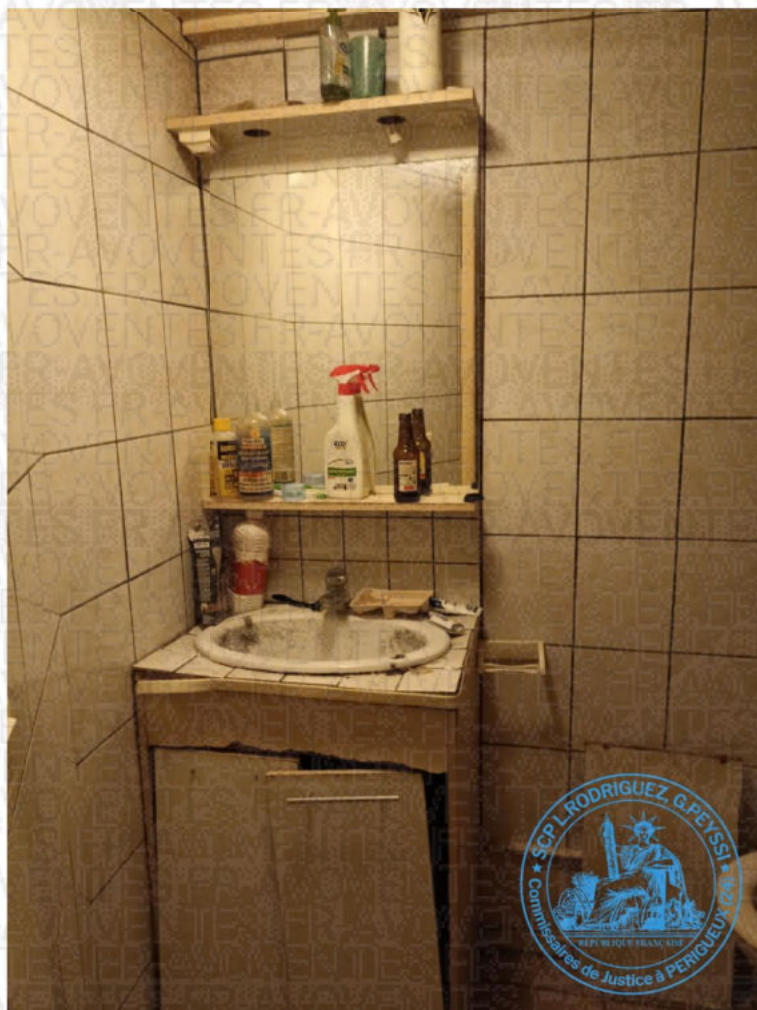
Je note la présence d'un meuble comprenant une vasque, deux portes en mélaminé, le meuble est hors d'usage, la vasque est nettement encrassée, elle est munie d'un mitigeur, surmontée d'un miroir mural présentant un mauvais état avec deux points lumineux dont les douilles et les ampoules sont absentes.

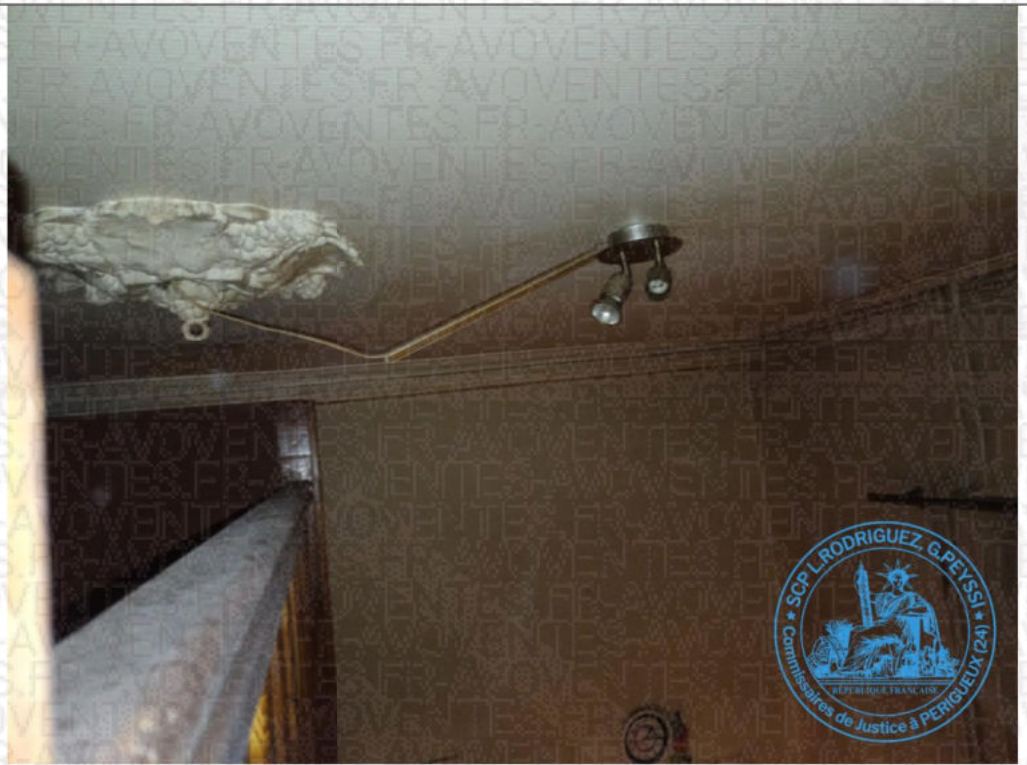
Je note 2 spots en plafond, alimenté par un fils qui pend venant de la rosace.

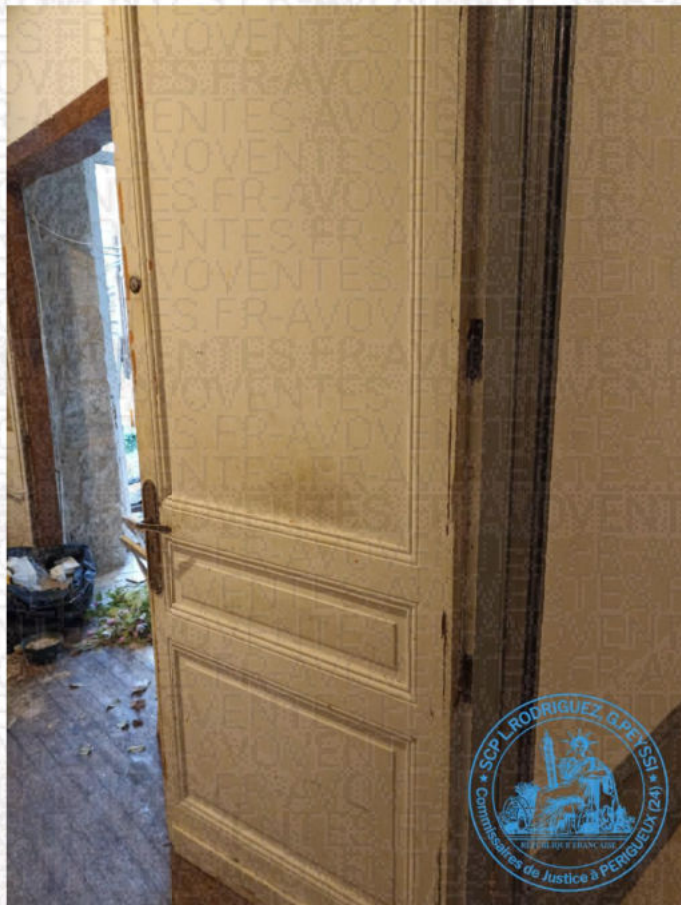
On y accède par une porte en bois, munie d'un bloc poignée, d'une serrure et d'un verrou.

La peinture de la porte est hors d'usage.

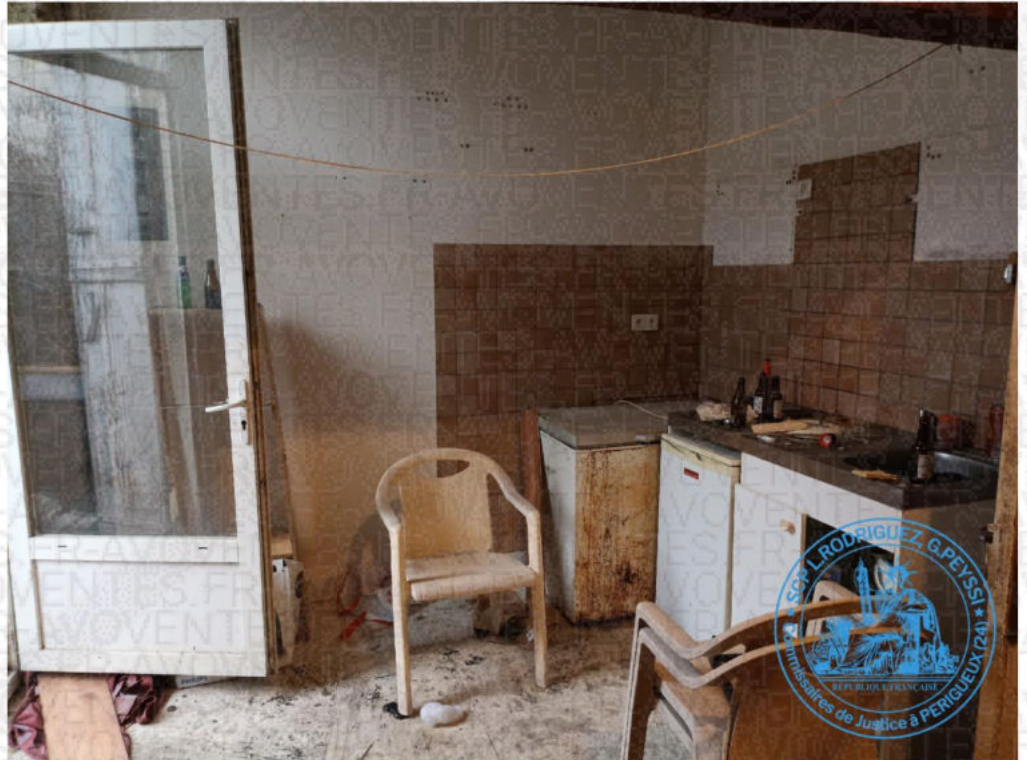
Côté cuisine, le mur est doublé, il comporte une multitude de trous avec chevilles.

Le carrelage mural présente un état d'usage.

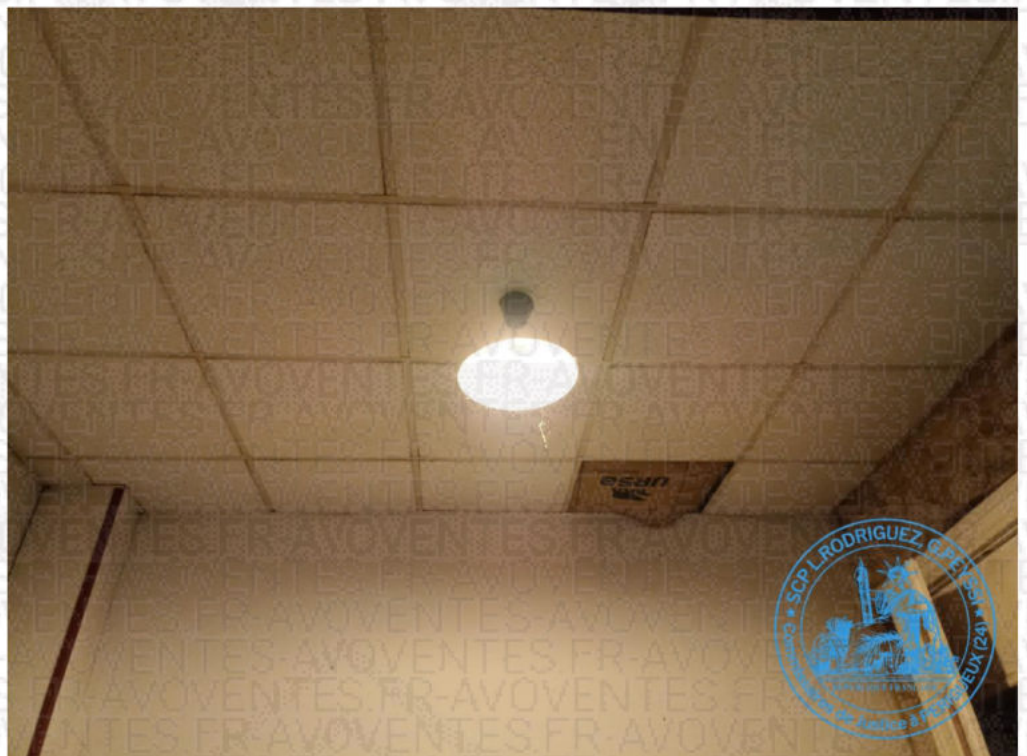
Le plafond suspendu comporte des dalles tachées et je note que des dalles sont manquantes tant côté séjour que côté cuisine.

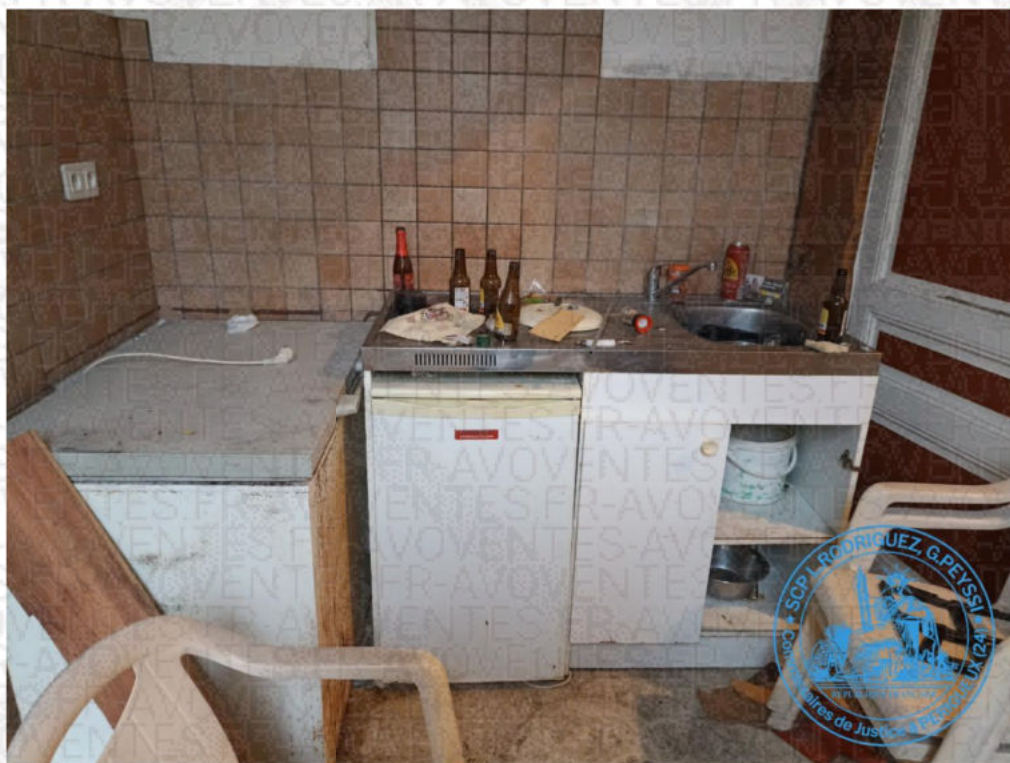
Côté cuisine, je note la présence d'un meuble comprenant un évier en inox avec un mitigeur, un meuble sous-évier à deux portes hors d'usage, un réfrigérateur top.

L'ensemble est encrassé et abîmé.

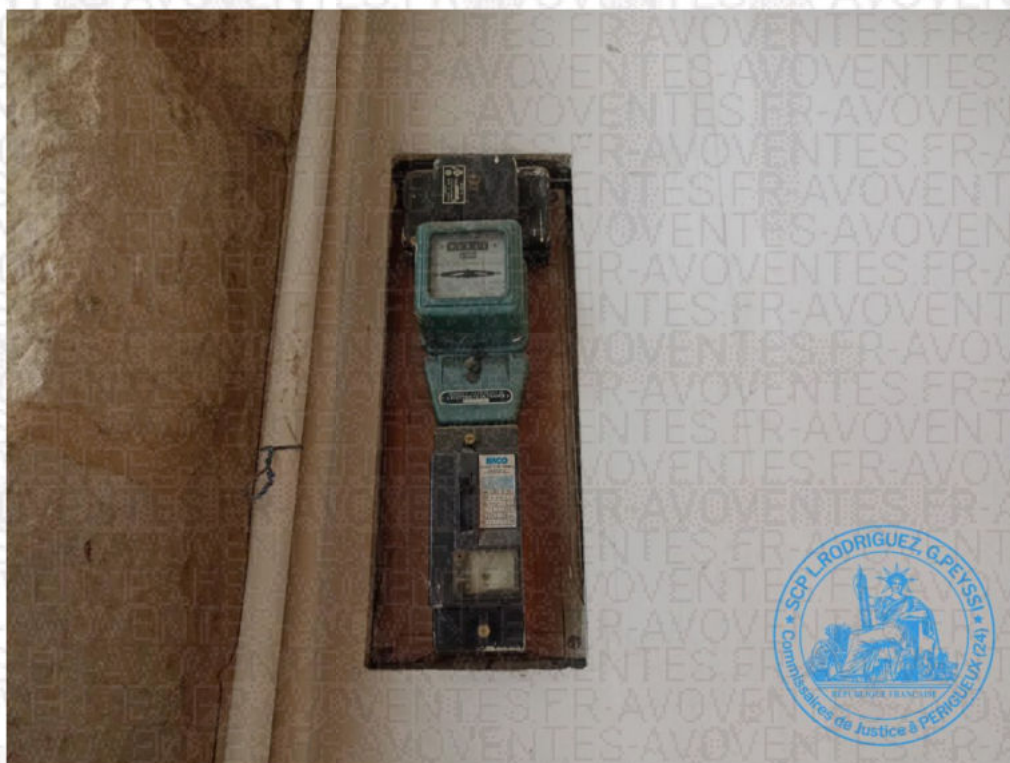
Dans cette partie de la pièce, je note la présence d'un compteur électrique avec disjoncteur, présentant un aspect ancien.

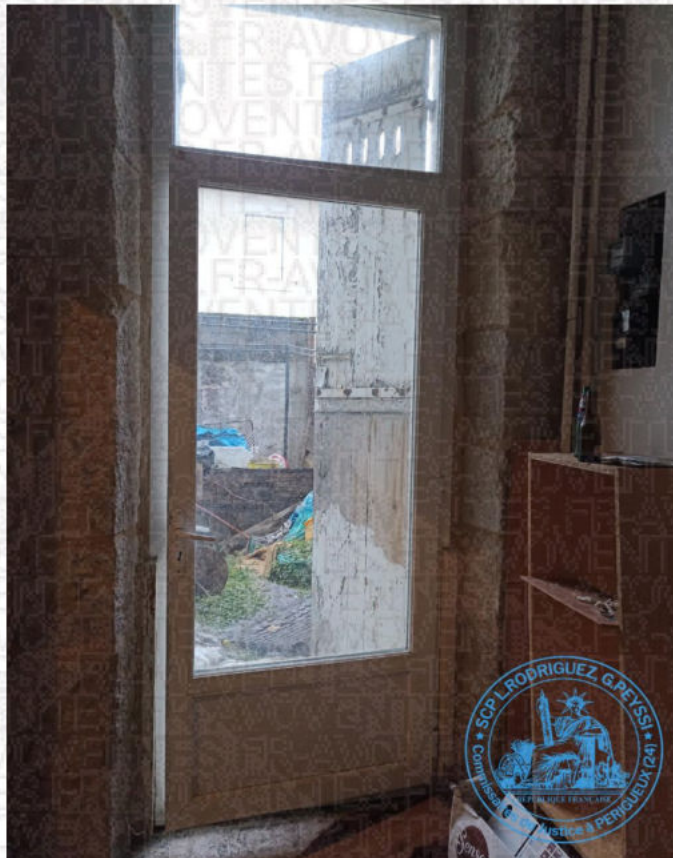
Côté cuisine est visible une porte-fenêtre en pvc dont le barillet est manquant surmontée d'une imposte vitrée. L'ensemble est fortement encrassé.

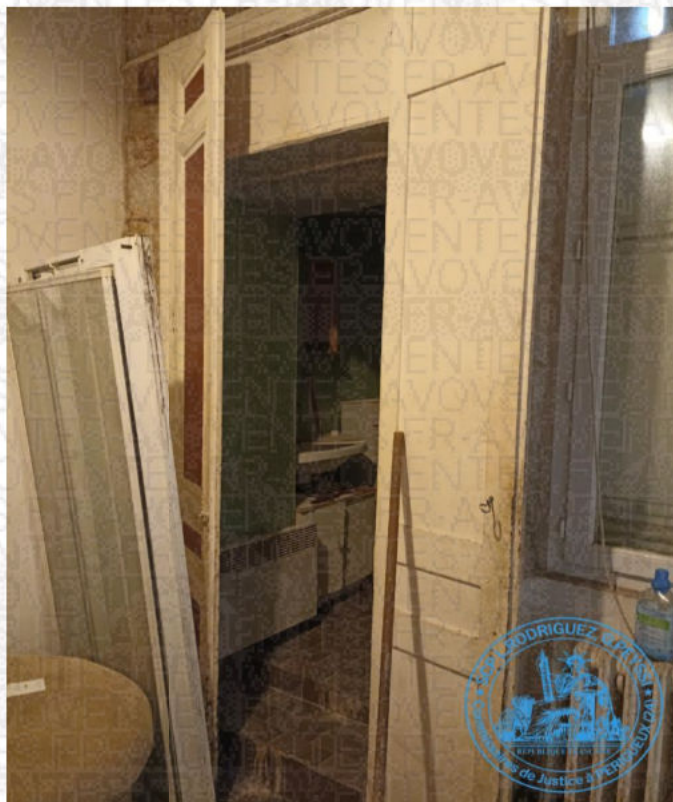
Je note que les deux portes fermant cet espace sont hors d'usage.

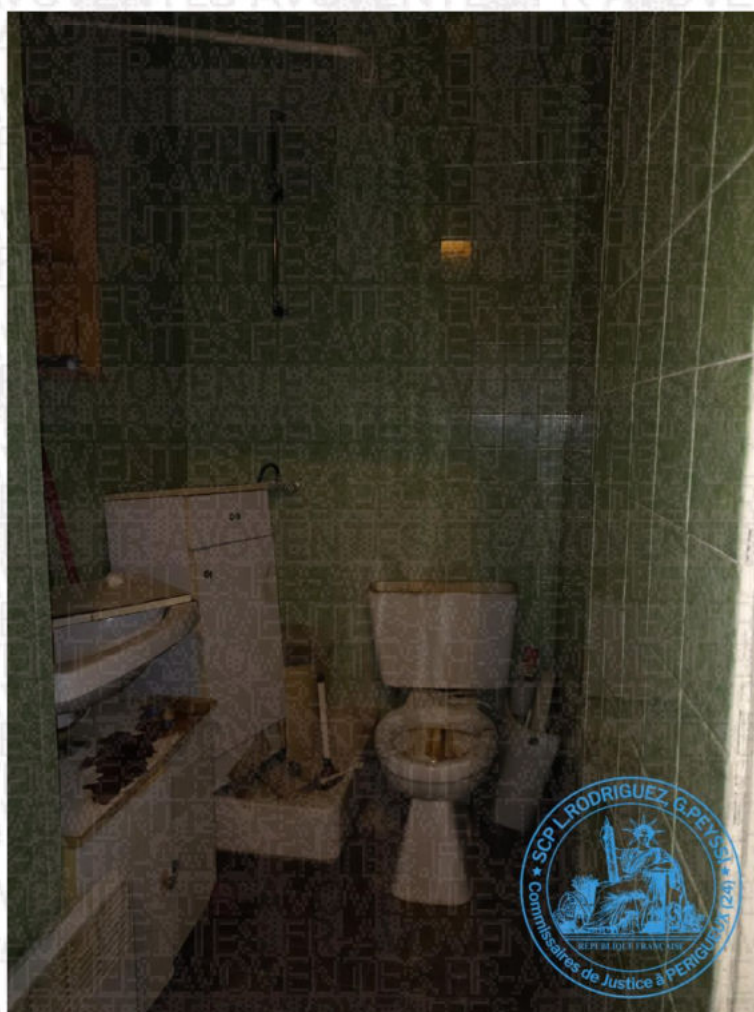
Le plafond composé d'un lambris PVC présente des traces sales.

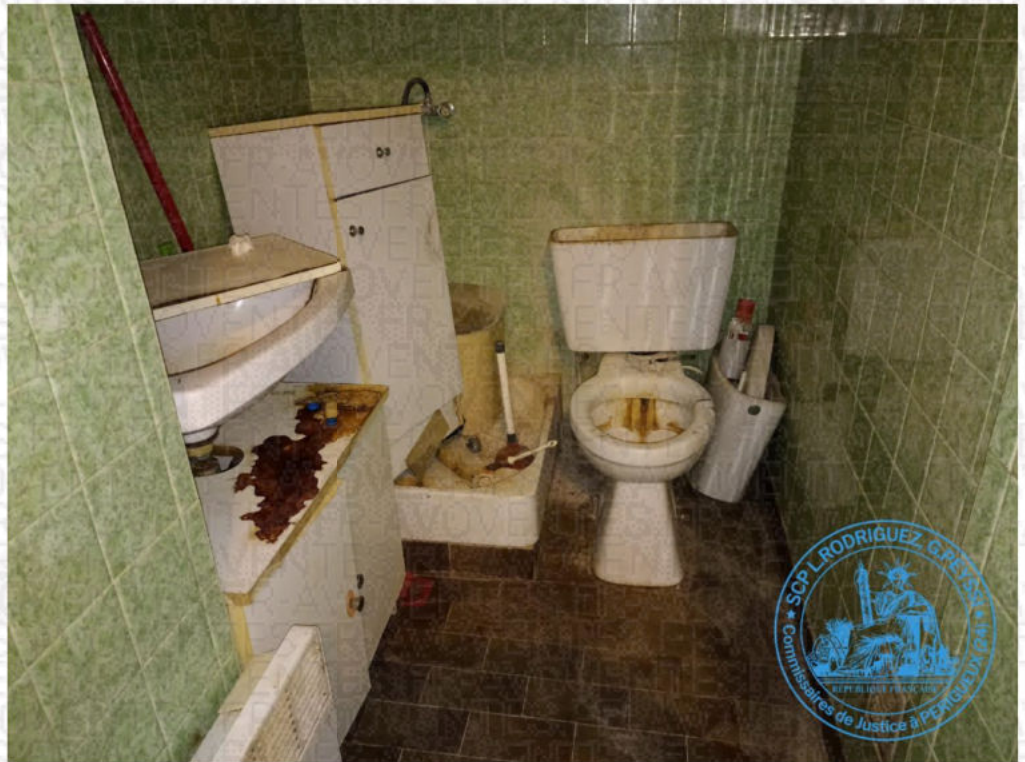
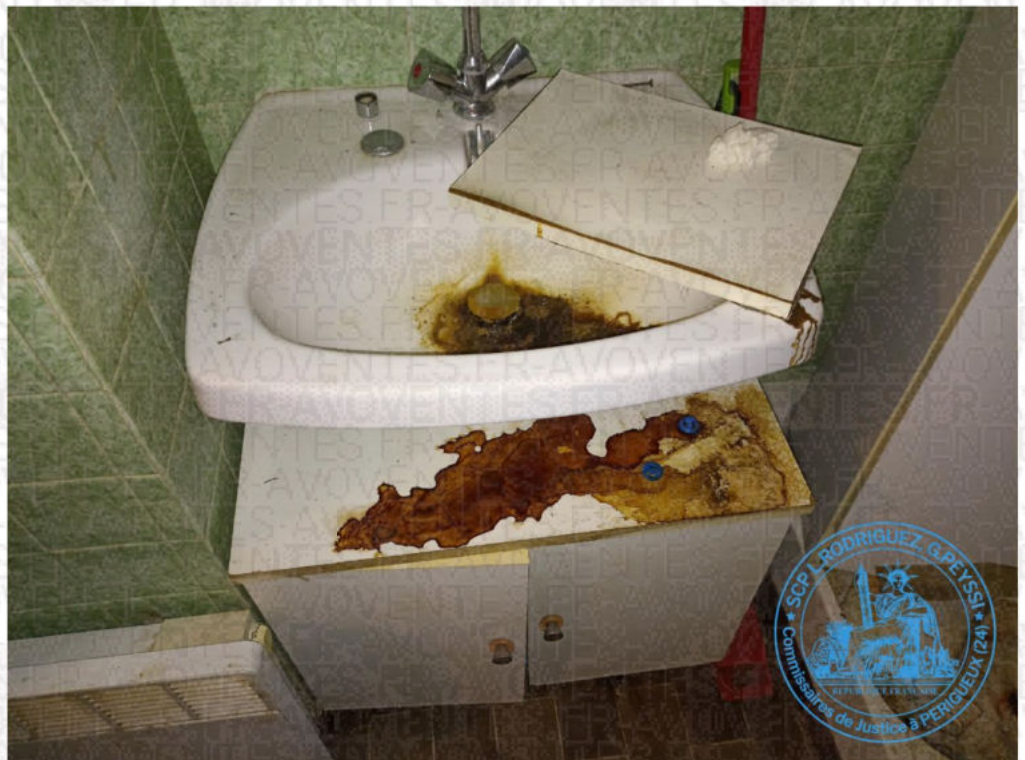
Dans cette pièce, sont visibles un WC dont le réservoir est cassé, l'ensemble présent en mauvais état, un bac à douche avec un robinet sans tête, un flexible, l'ensemble hors d'usage, un lavabo muni d'un mélangeur, l'ensemble nettement crassé, un meuble sous-évier deux portes hors d'usage.

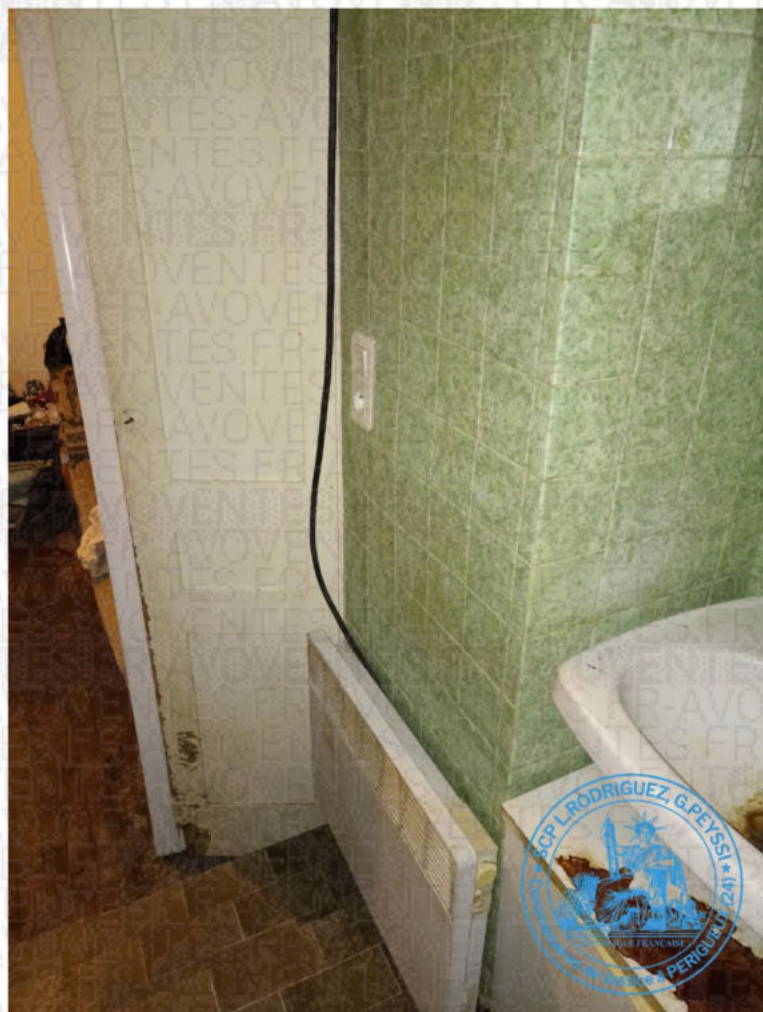
Il existe également un convecteur électrique alimenté par un câble sommairement relié à une boîte de dérivation.

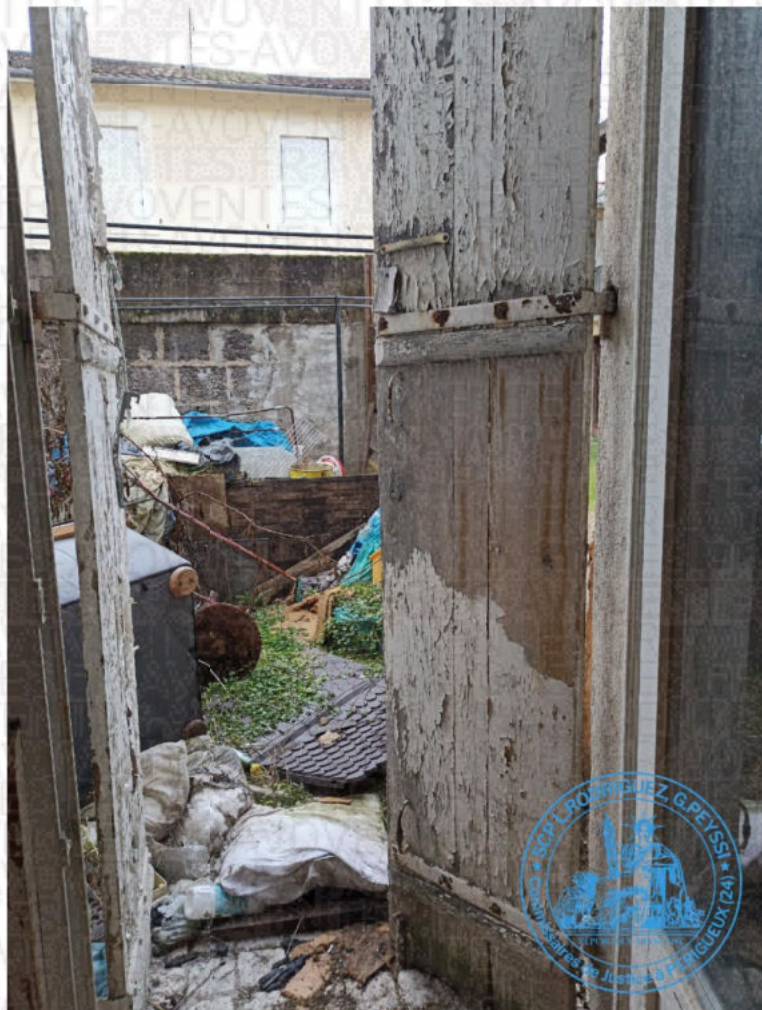
La cour est encombrée de déchets divers (canapé, gazinière, morceaux de meubles, sacs poubelles).

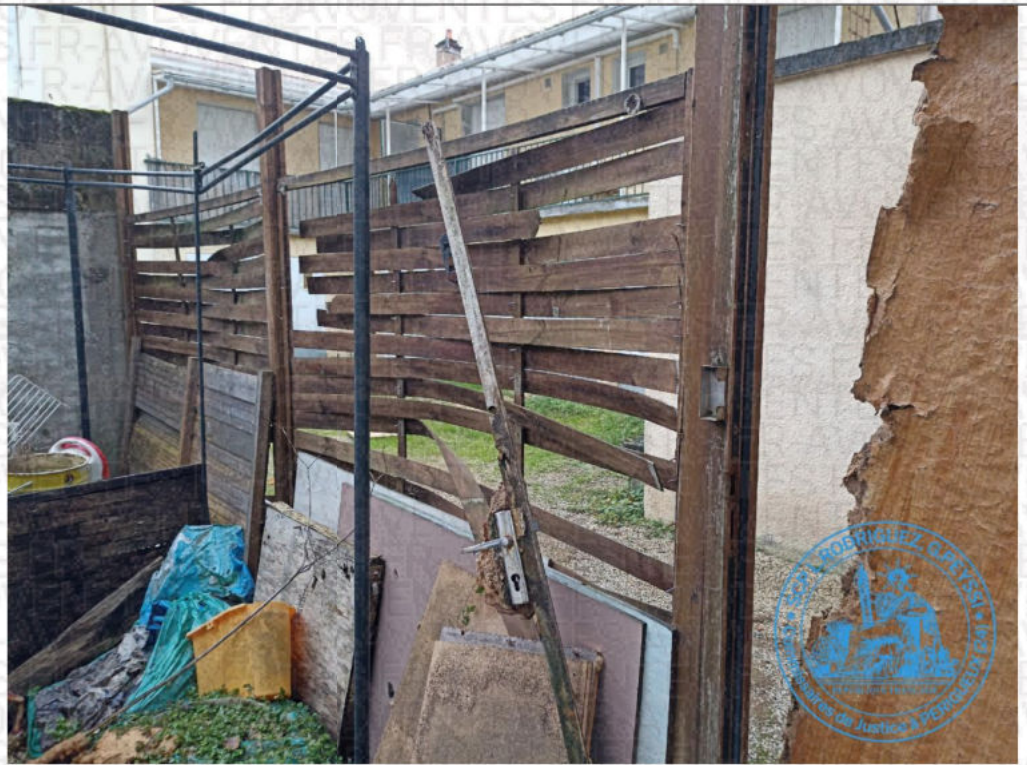
Depuis cette cour, je note que l'avancée abritant la salle d'eau précédemment décrite est crépie, elle présente une peinture très abîmée et quelques fissures.

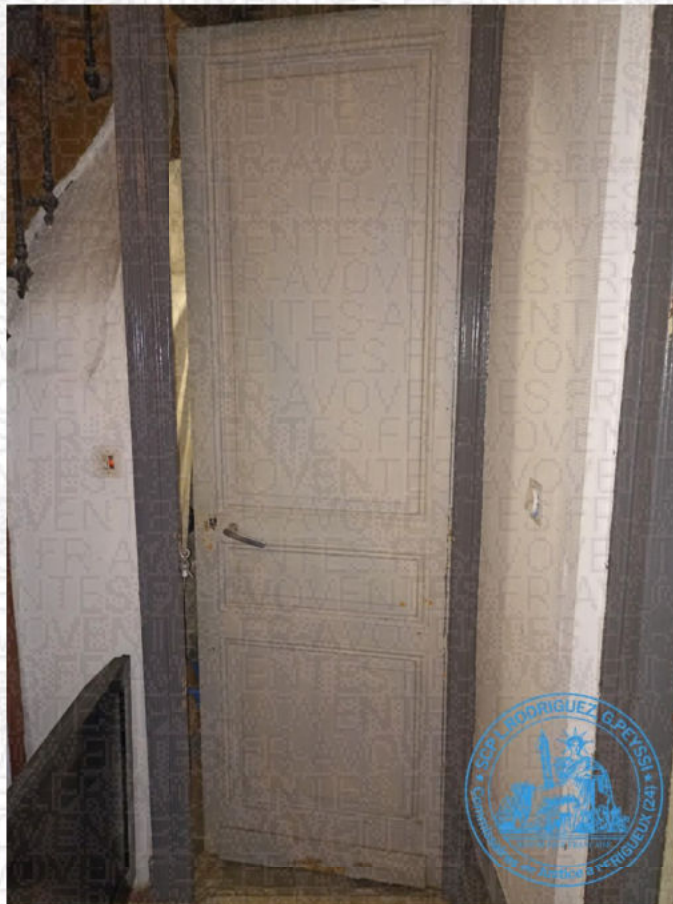
On y accède depuis le rez-de-chaussée par une porte en bois munie d'un bloc poignée et d'une serrure sans clé, la peinture de la porte est en mauvais état.

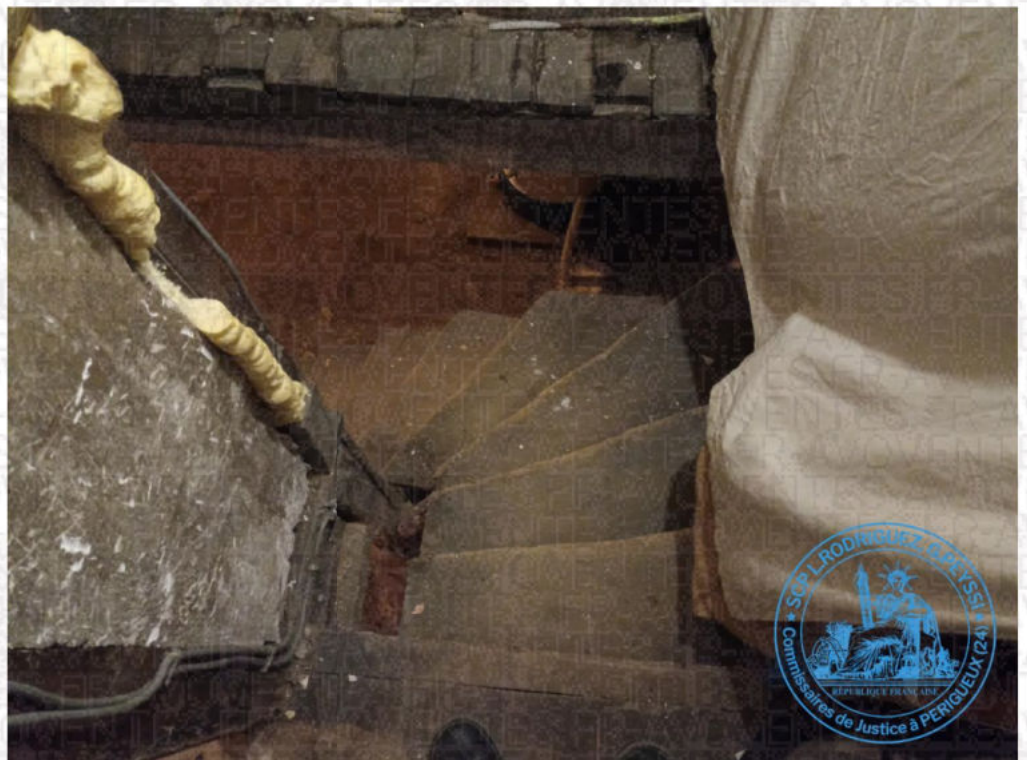
L'escalier en bois présente l'aspect ancien, il est en très mauvais état et les dernières marches sont cassées.

Les murs de cage-escalier sont en plâtre, ils présentent des impacts et un aspect noirci.

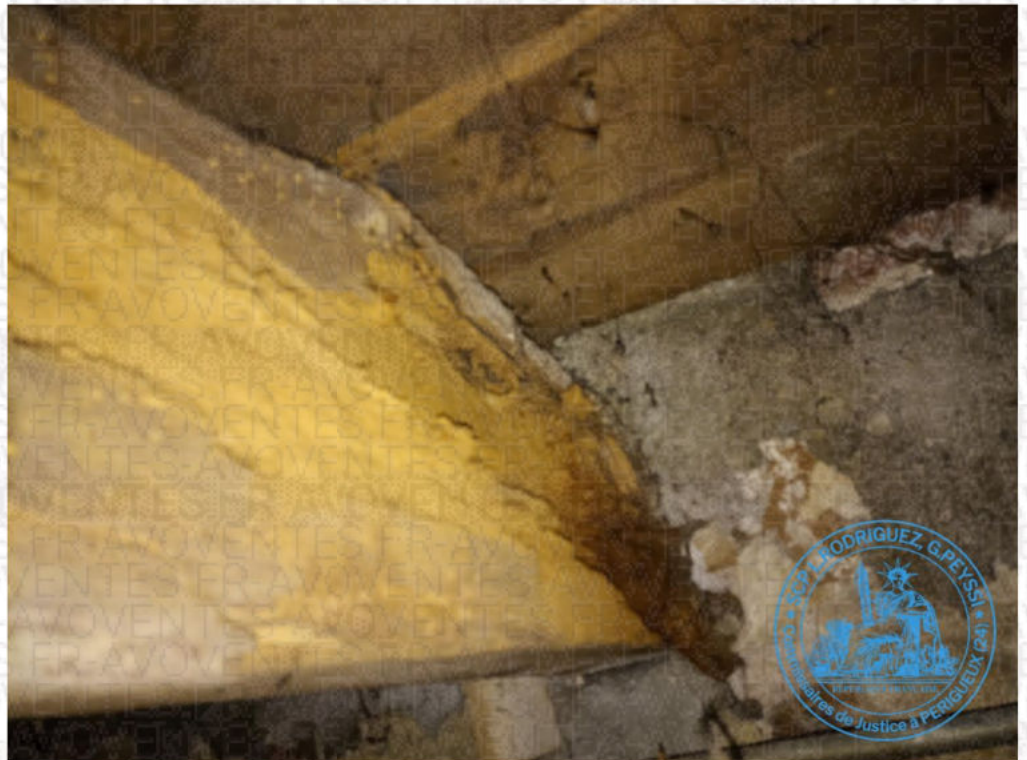
Je constate que les extrémités des solives situées sur le mur à gauche de l'ouverture donnant côté rue présentent d'importantes traces de destruction par des insectes xylophages.

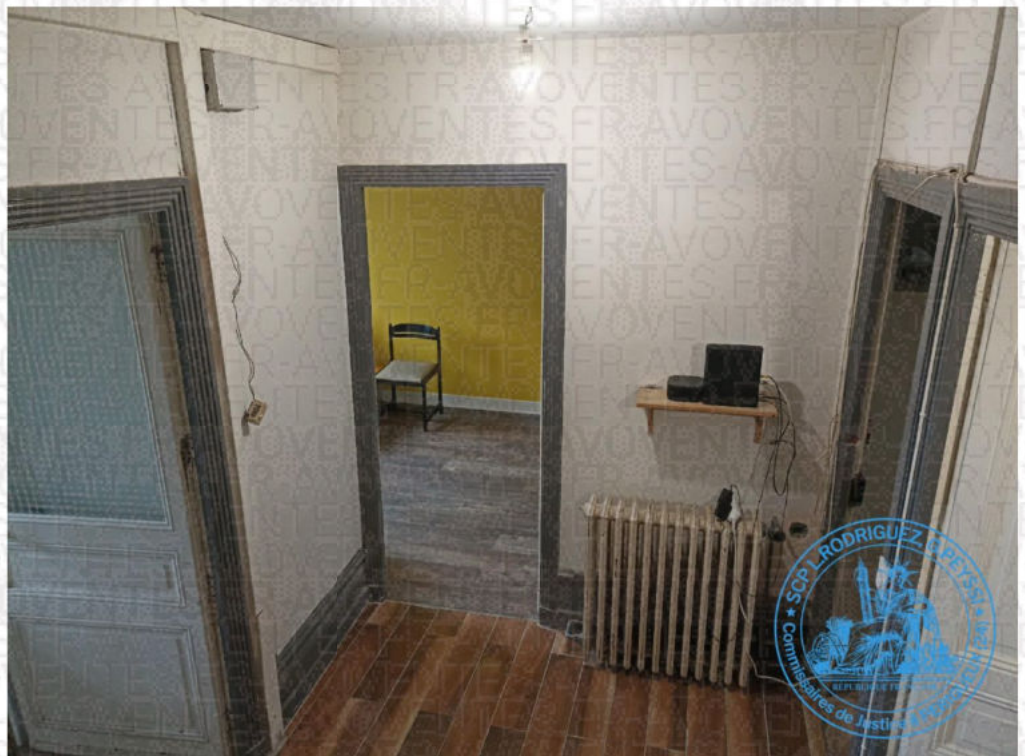
Les murs sont revêtus d'une toile de verre peinte comportant quelques taches visibles par endroits.

En sous-bassement est visible une plinthe en bois dont la peinture est abîmée.
