## PROCES-VERBAL DE DESCRIPTION

Que dans le cadre de la procédure de saisie immobilière engagée à l'encontre [redacted] et portant sur un bien immobilier sis à PERIGUEUX (24000) 10 Rue Combe des Dames, cadastré section AY N°603, il est de son intérêt de faire dresser un procès-verbal de description de ce bien,

Sur la parcelle AY N°603 d'une contenance de 1a 14ca est édifié un immeuble en pierre.

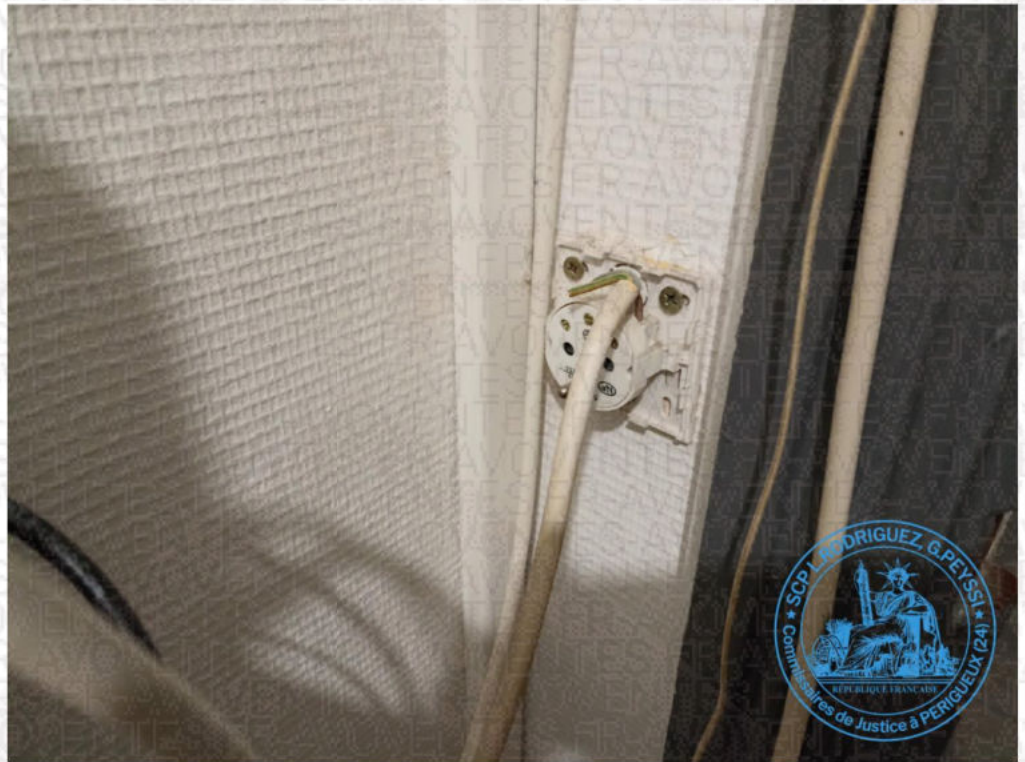
Je note également un radiateur de chauffage central rouillé, une tablette sur équerre, une prise électrique sur laquelle est sommairement branché un câble.

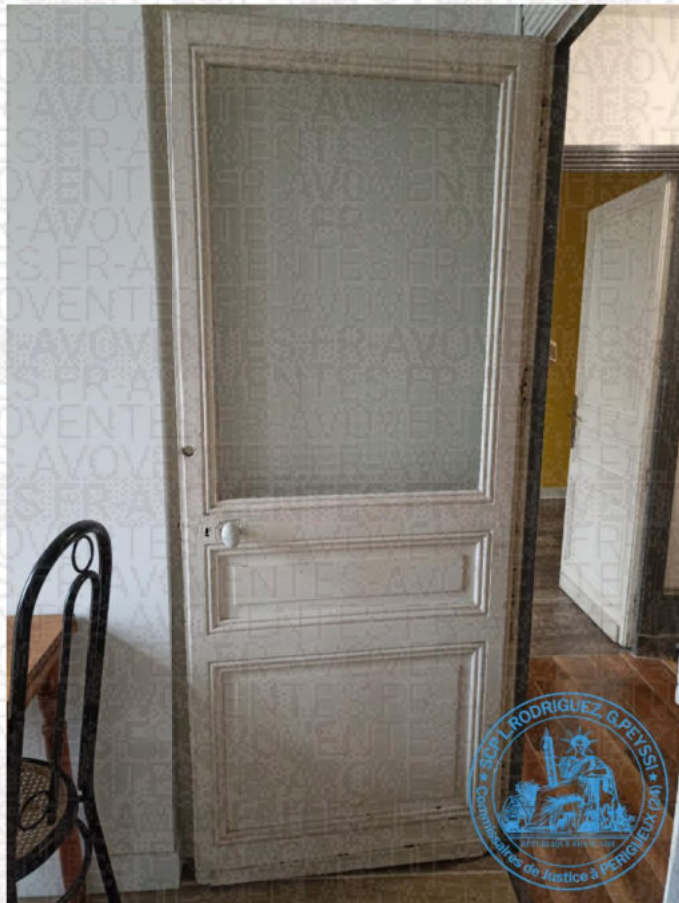
On y accède depuis le palier par une porte en bois vitrée qui présente un aspect ancien et dont la peinture est sale et abîmée.

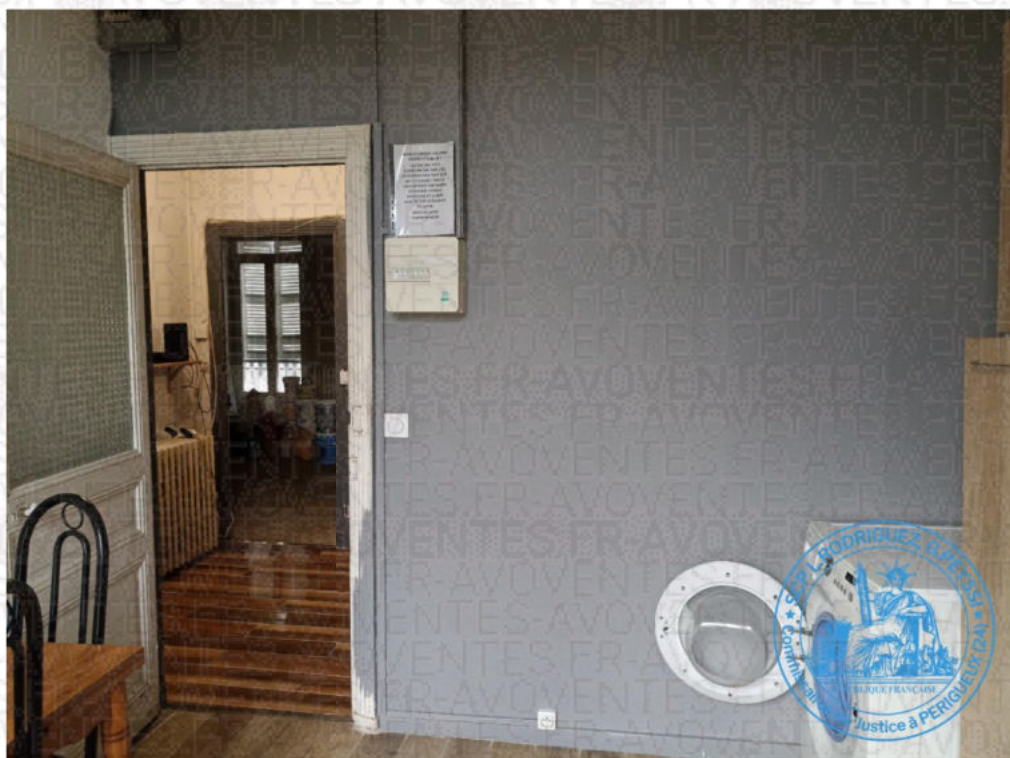
Les murs sont revêtus d'une toile de verre peinte, je note l'important débord de peinture grise sur l'encadrement de la porte.

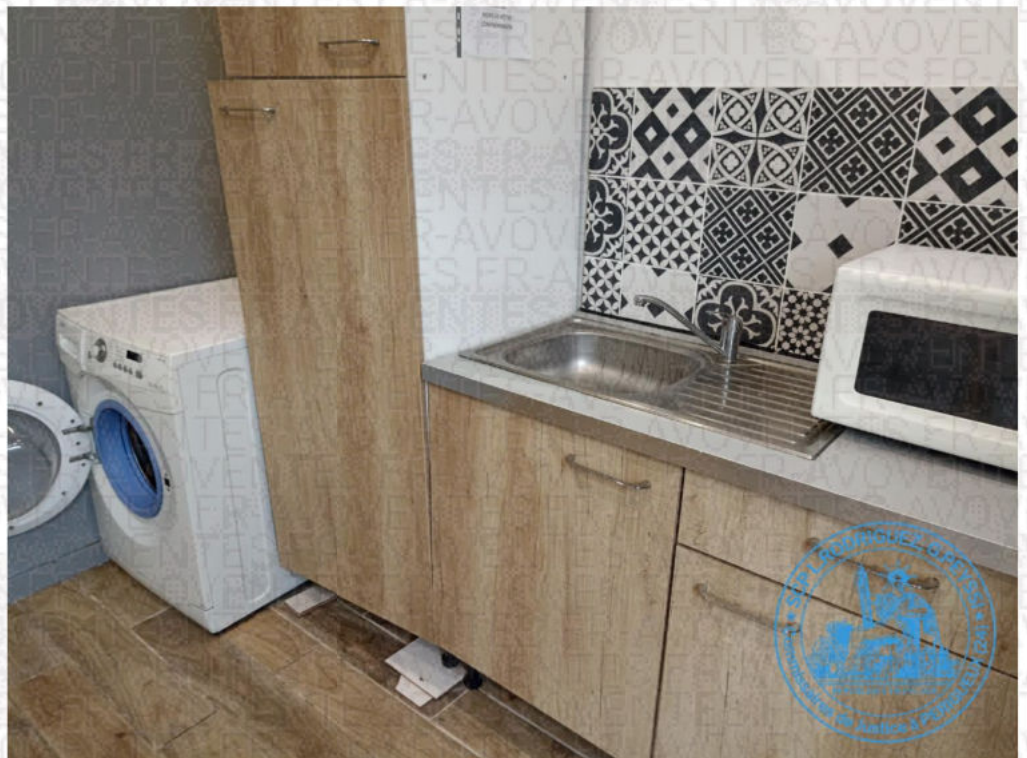
Je note la présence d'un scotch à la jonction du plan de travail et du carrelage mural.

Je note également qu'à la jonction du plan de travail, côté plaque de cuisson et du mur, l'espace est comblé par du polystyrène.

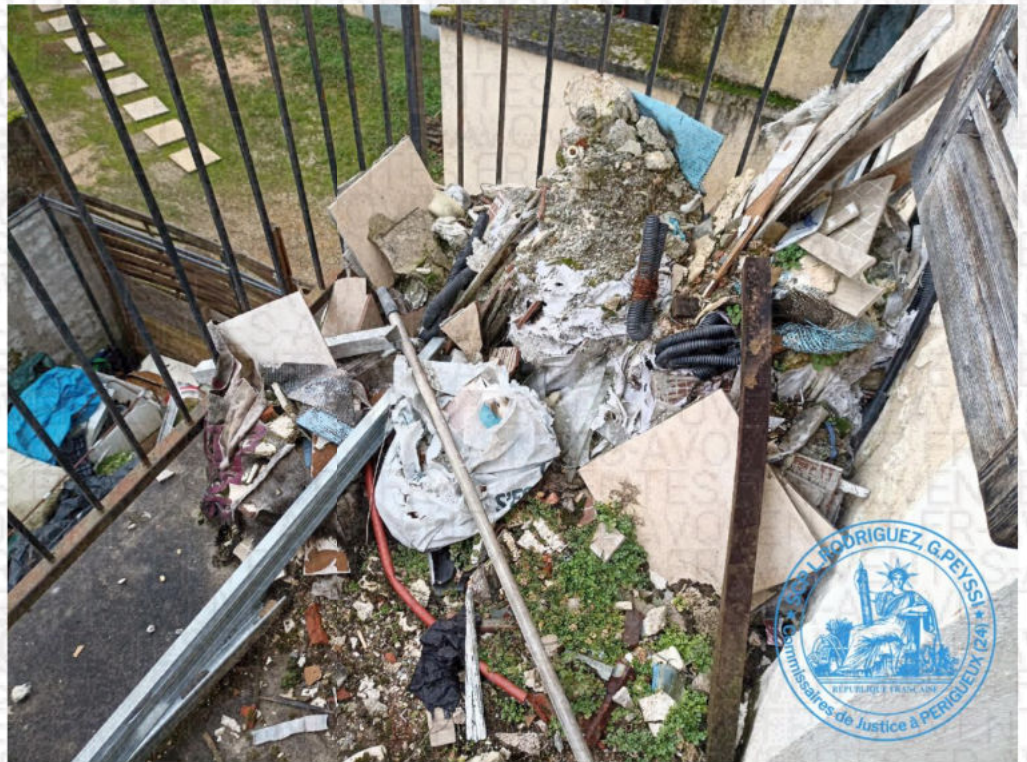
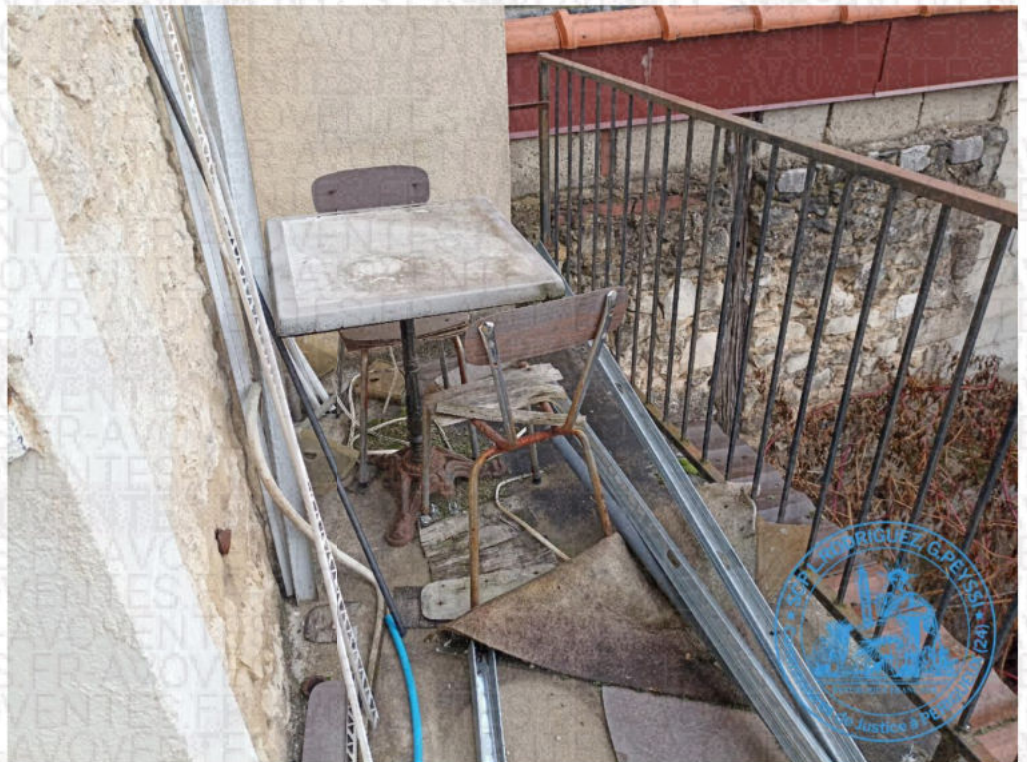
Le sol est composé d'une chape noircie. Je note la présence de nombreux gravats.

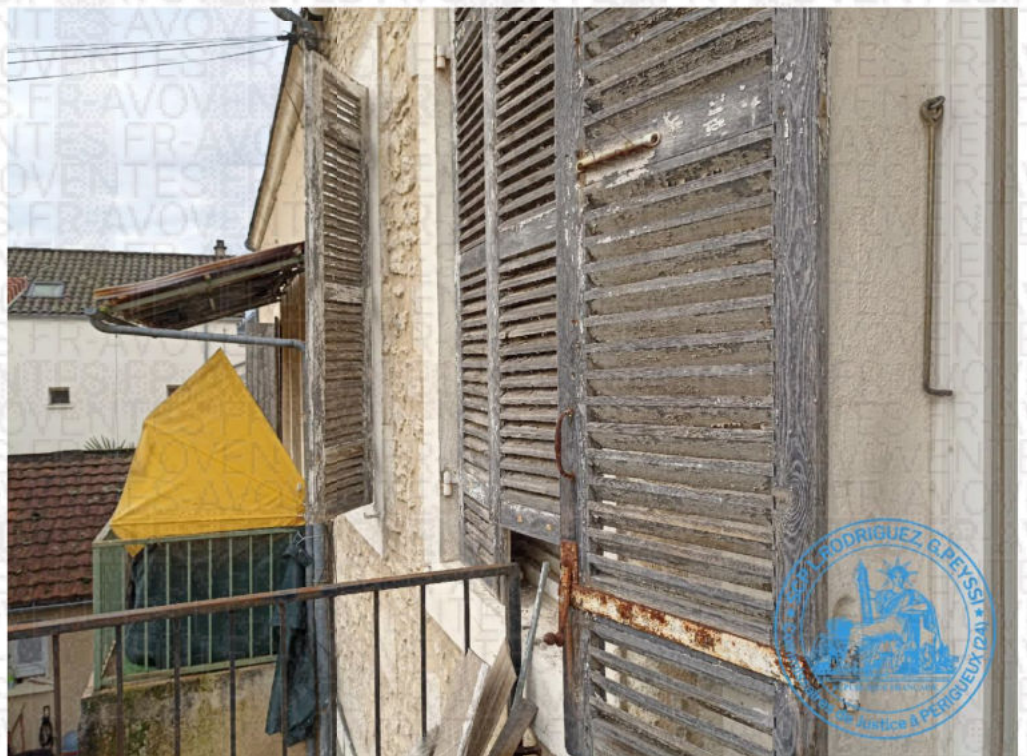
Il existe un volet en bois couvrant partiellement l'ouverture, il est en mauvais état, il en est de même de l'ensemble des volets.

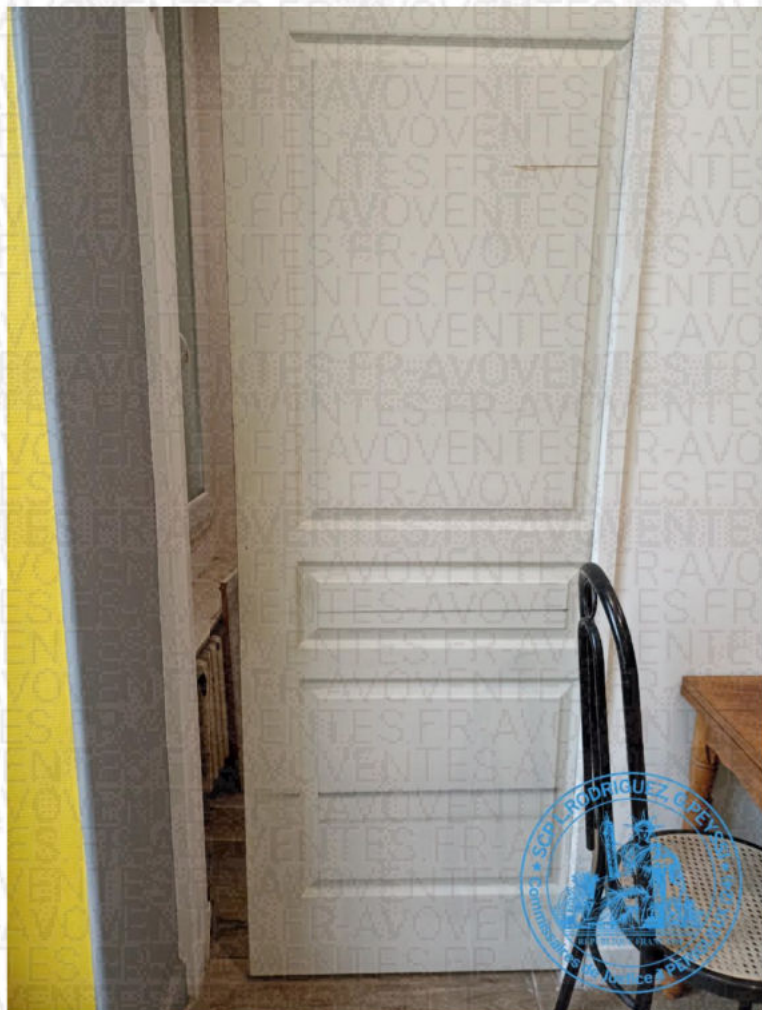
On y accède par une ouverture munie d'une porte à galandage présentant des traces de frottement noires.

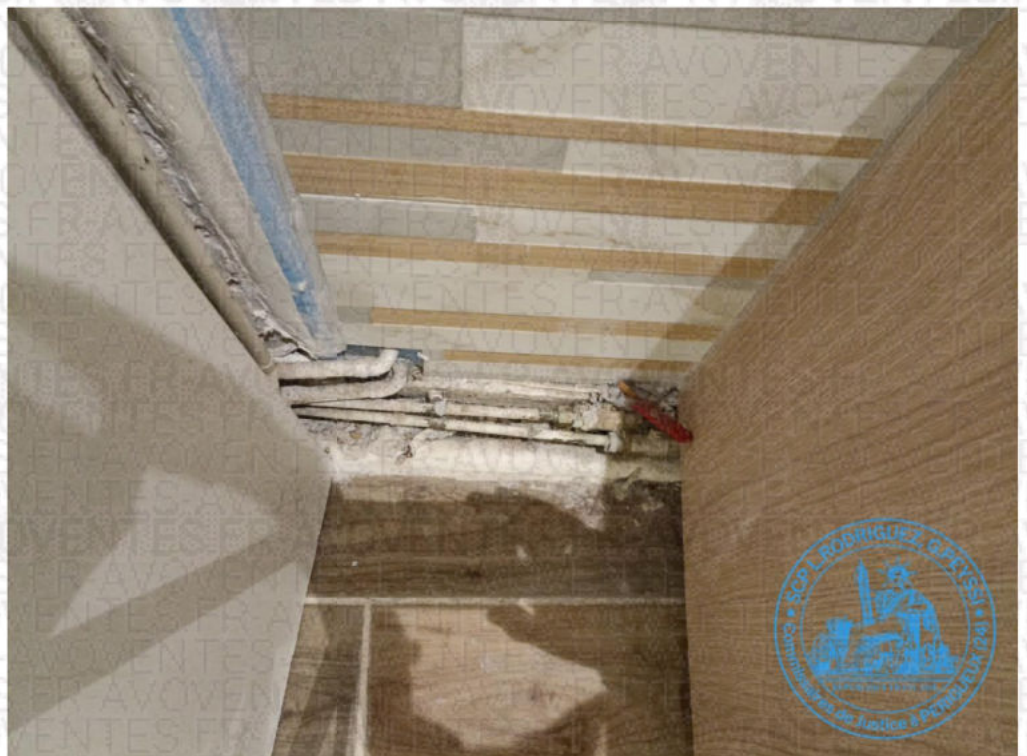
A la jonction du mur de face et du sol, les finitions n'ont pas été réalisées, les tuyaux sont apparents.

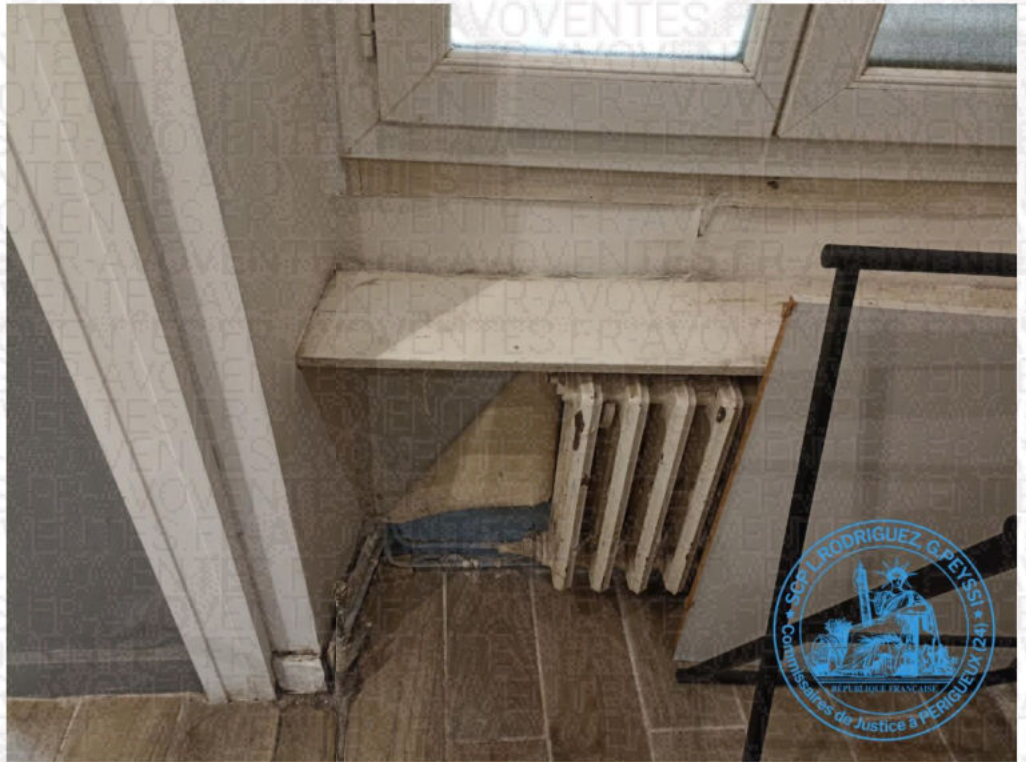
Côté radiateur de chauffage central, je note que le papier peint est hors d'usage.

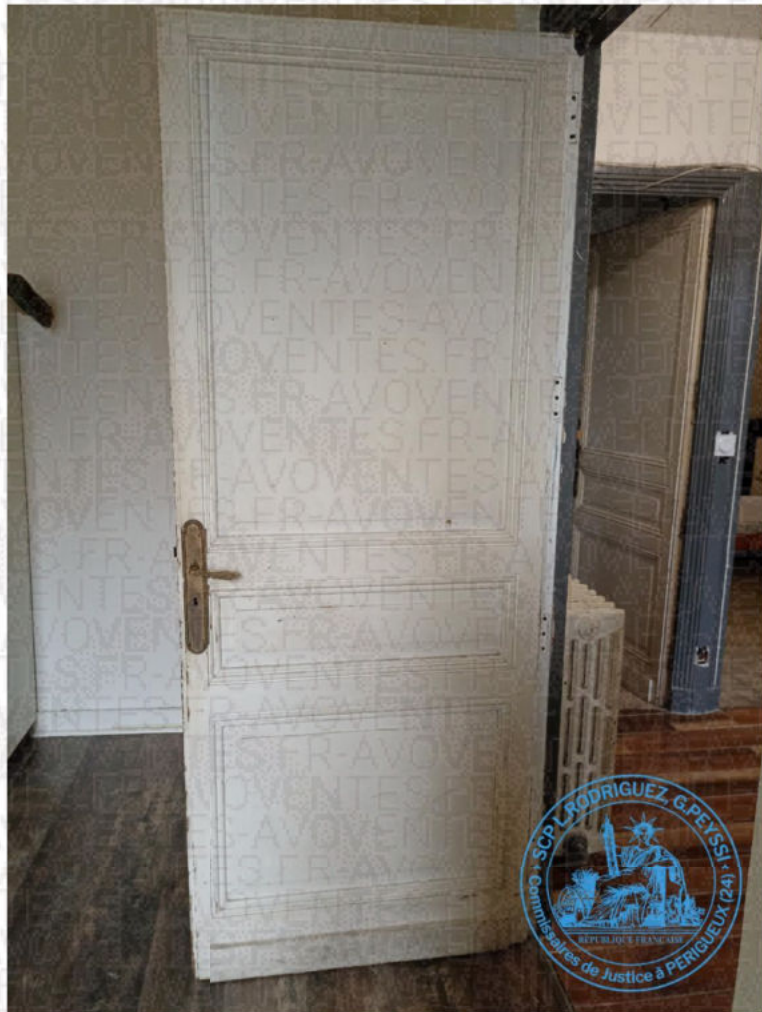
Il s'agit de la pièce située face à la sortie de l'escalier. On y accède par une porte en bois munie d'un bloc poignée. La peinture de la porte est en mauvais état.

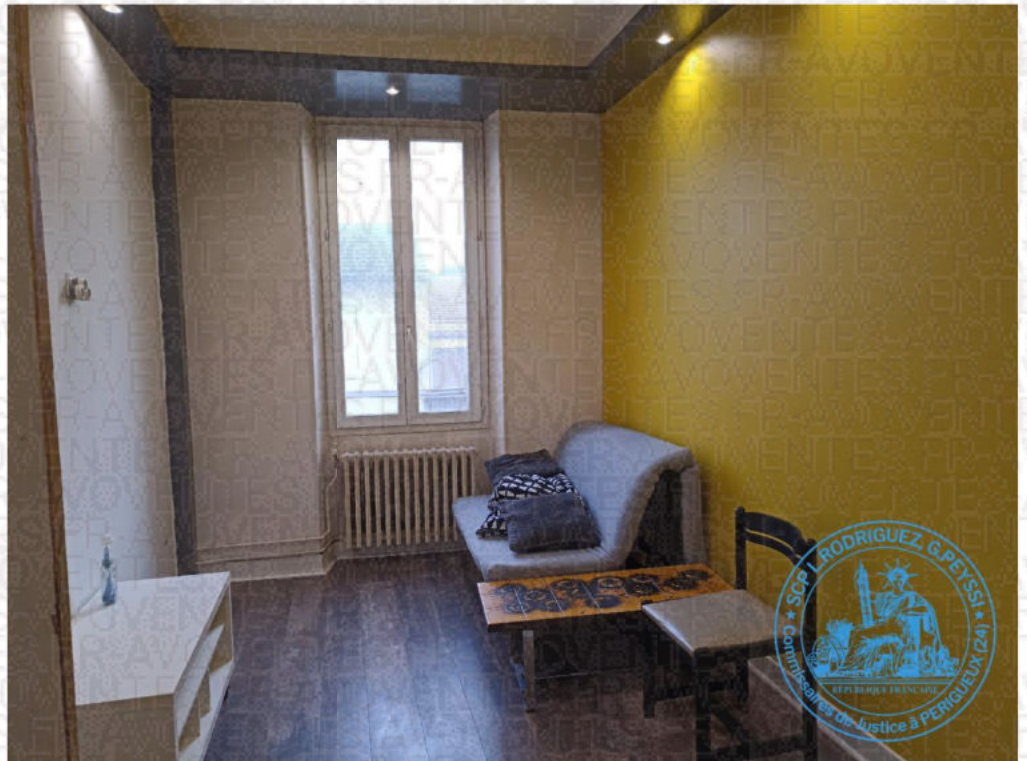
Le mur séparant avec la salle d'eau précédente présente des traces sales. Le restant des murs est à l'état d'usage.

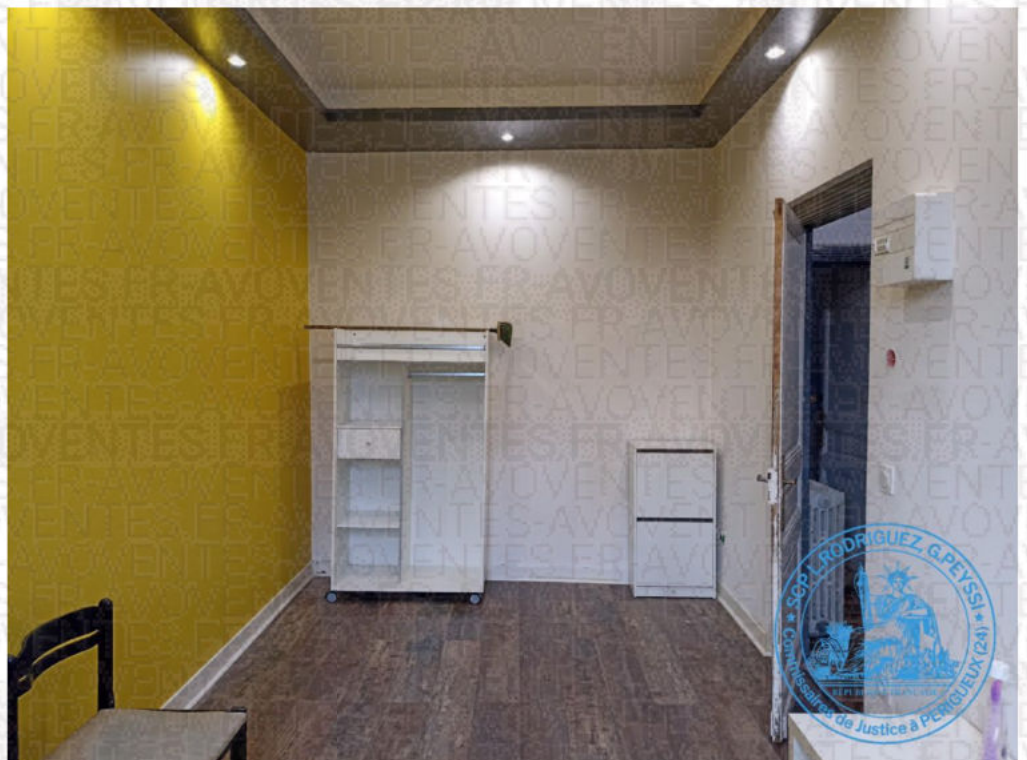
A préciser sur le mur de droite, les traces de coulures sont visibles.

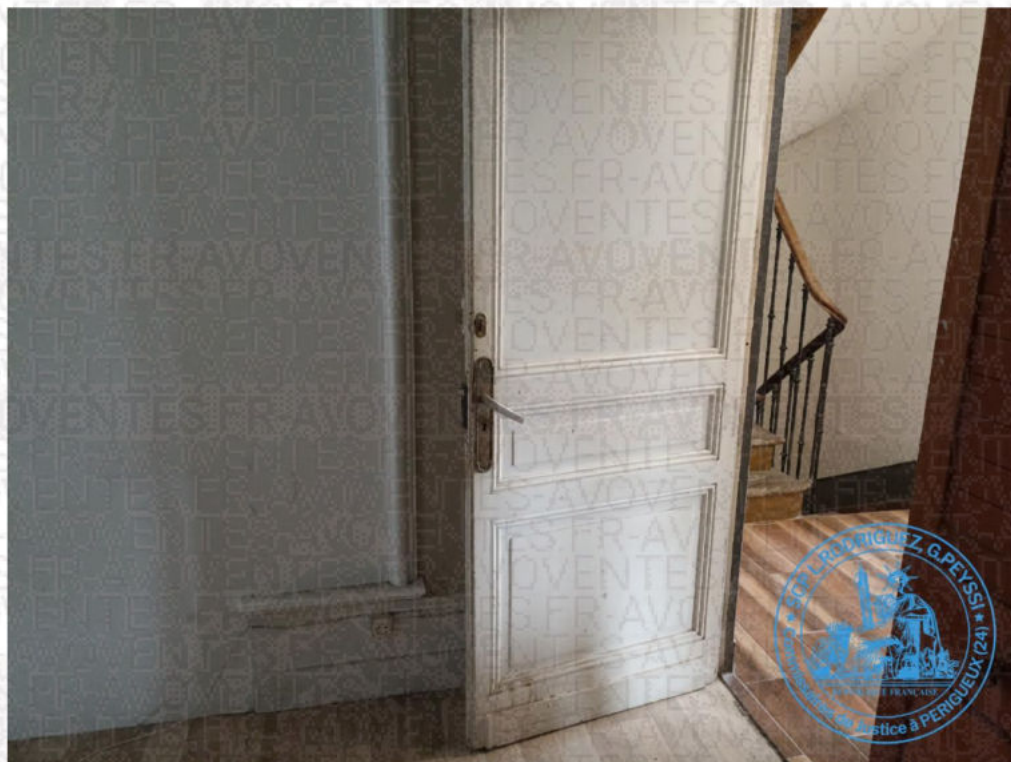
On y accède par une porte isoplane munie d'un poignée d'une serrure; la peinture de la porte est très sale et abîmée en partie basse.

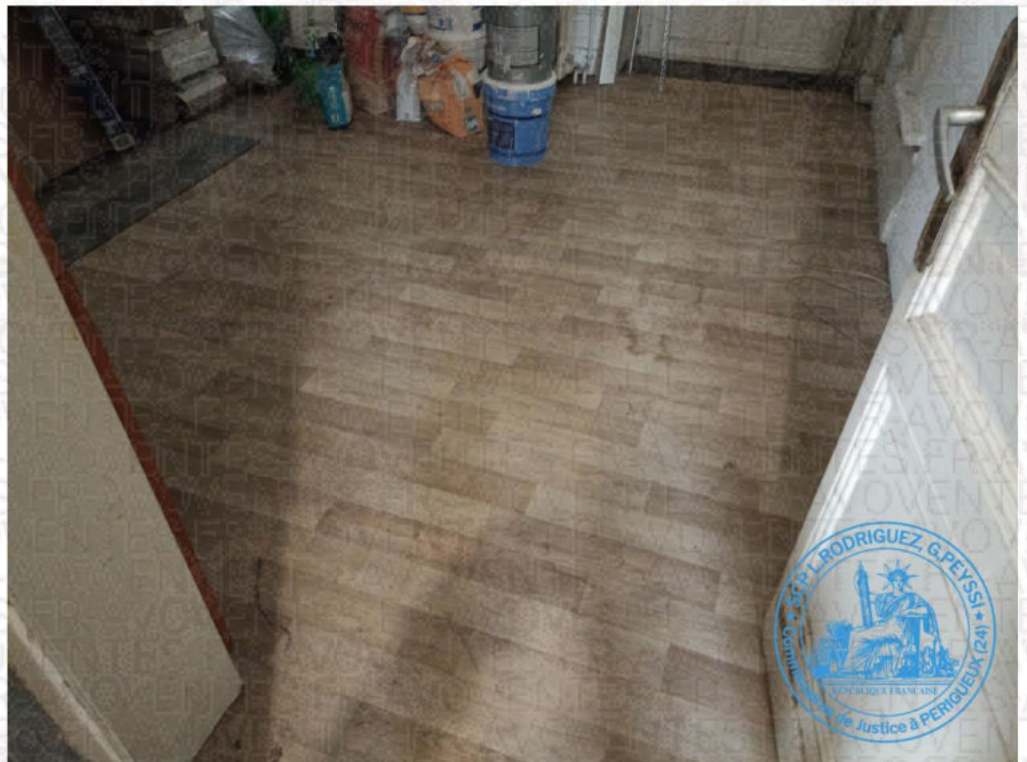
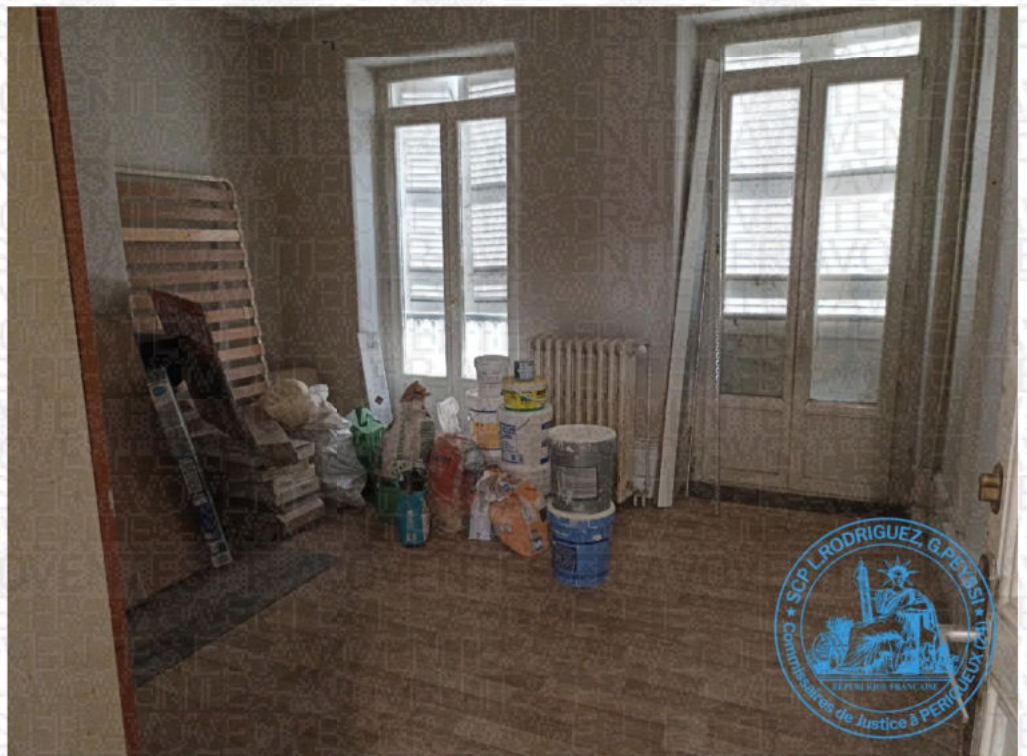
Le sol est revêtu d'un lino imitation parquet, encrassé, rayé.

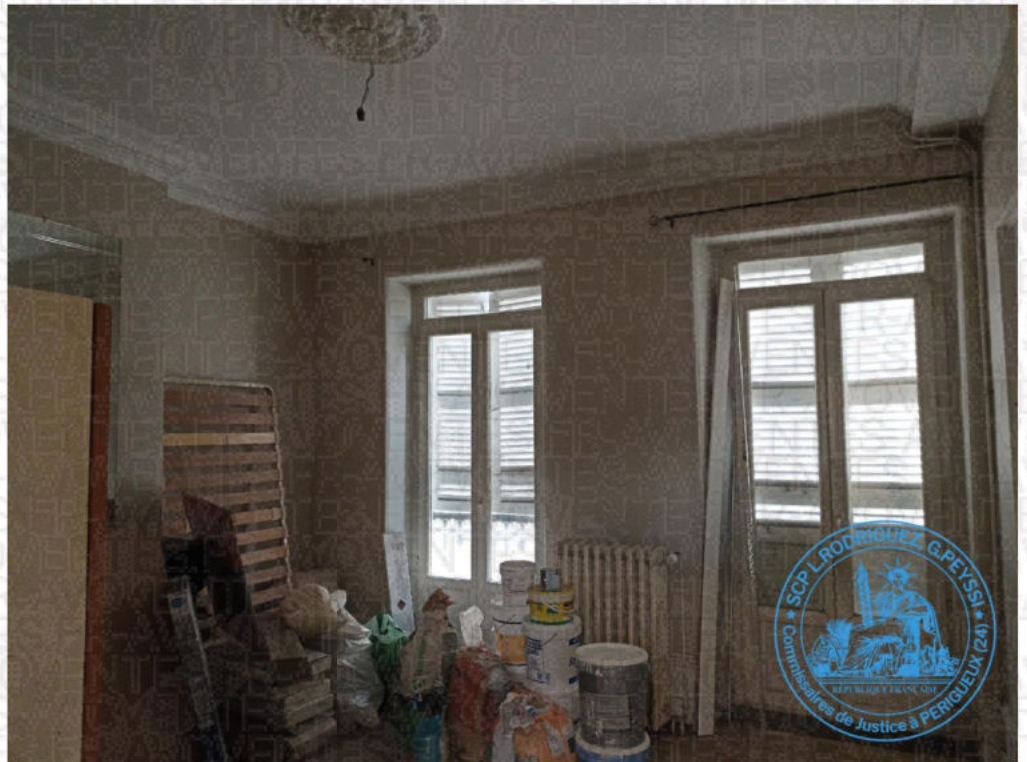
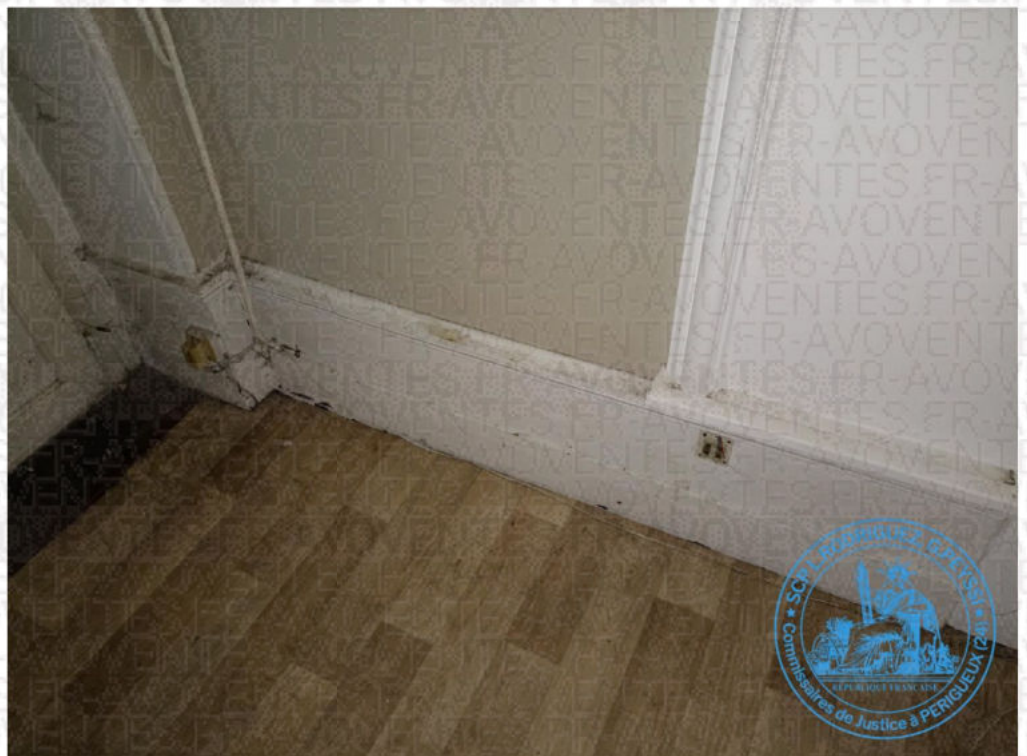
Les plinthes sont nettement encrassées et abimées.

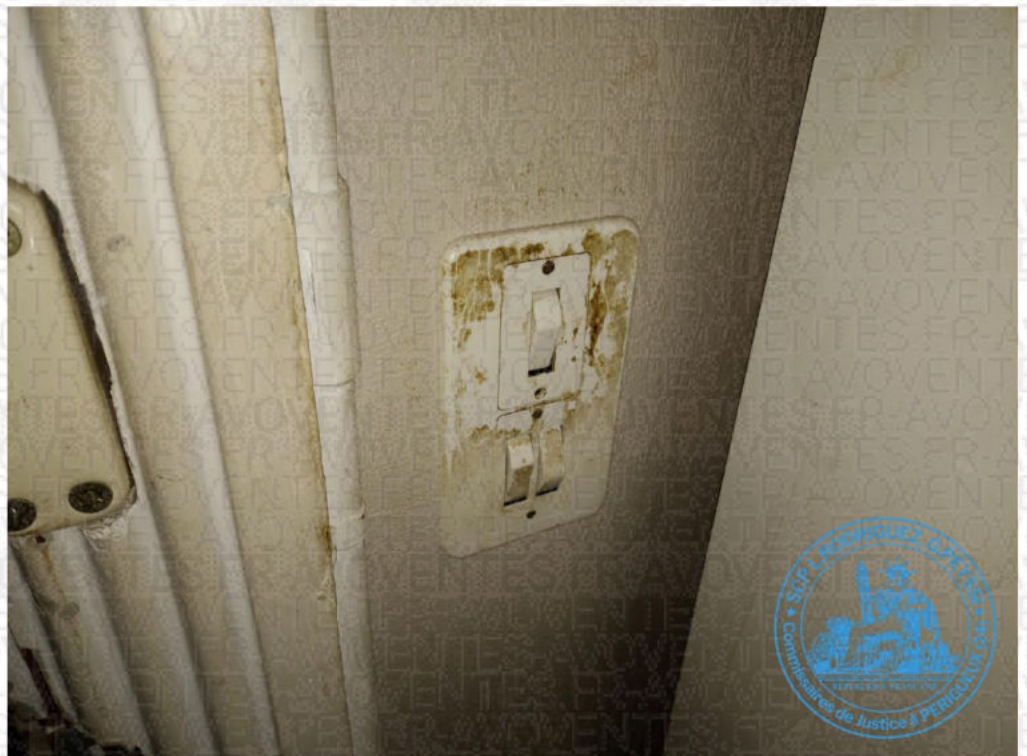
L'interrupteur au-dessus est encrassé

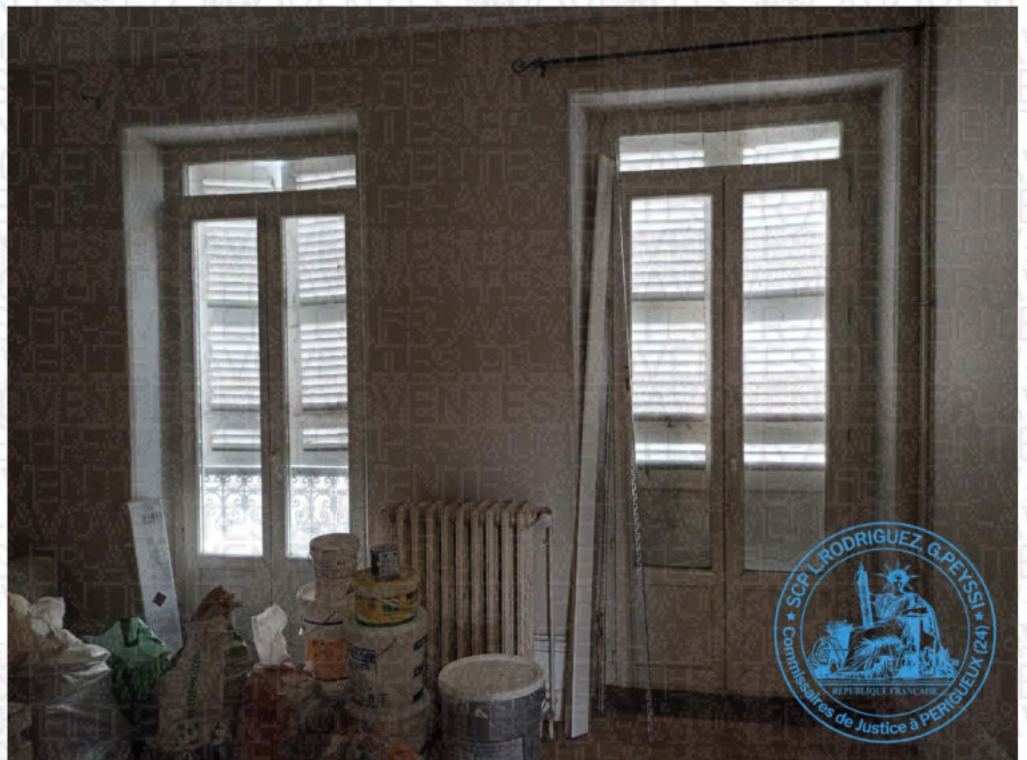
Je note également la présence d'un radiateur de chauffage central dont la peinture est abîmée, deux portes fenêtres en pvc avec double vitrage, garde-corps métallique et volets en bois. Les deux portes fenêtres sont sales.

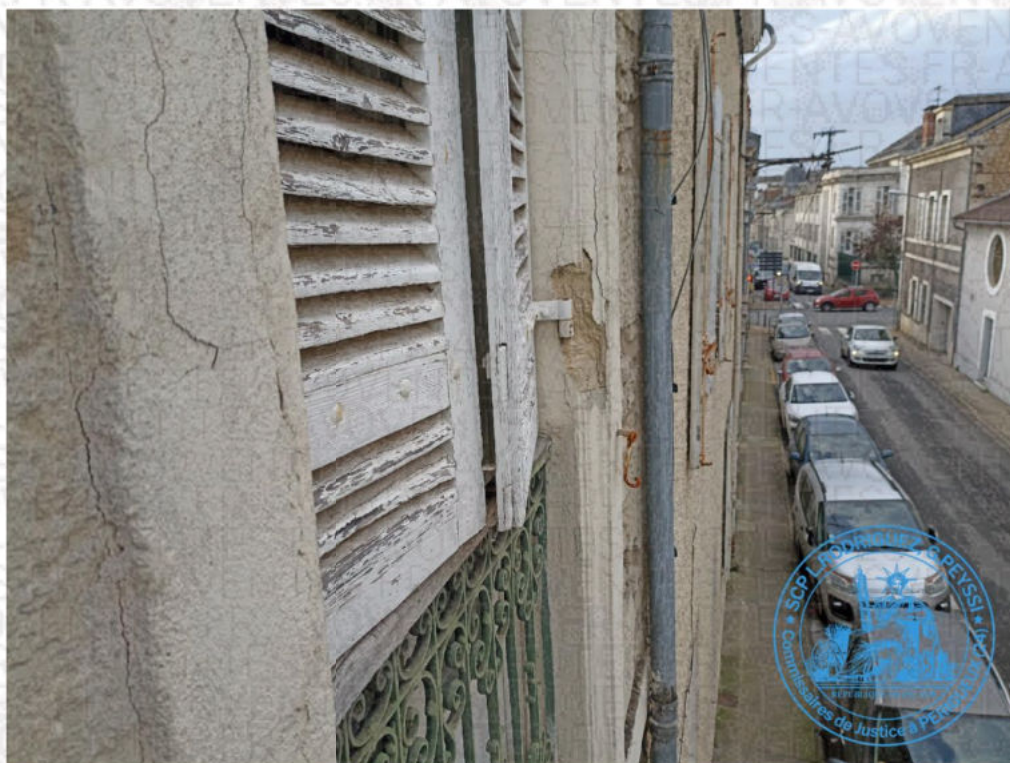
Il en est de même des montants de la deuxième porte-fenêtre où des manques sont visibles au niveau du gond du volet.

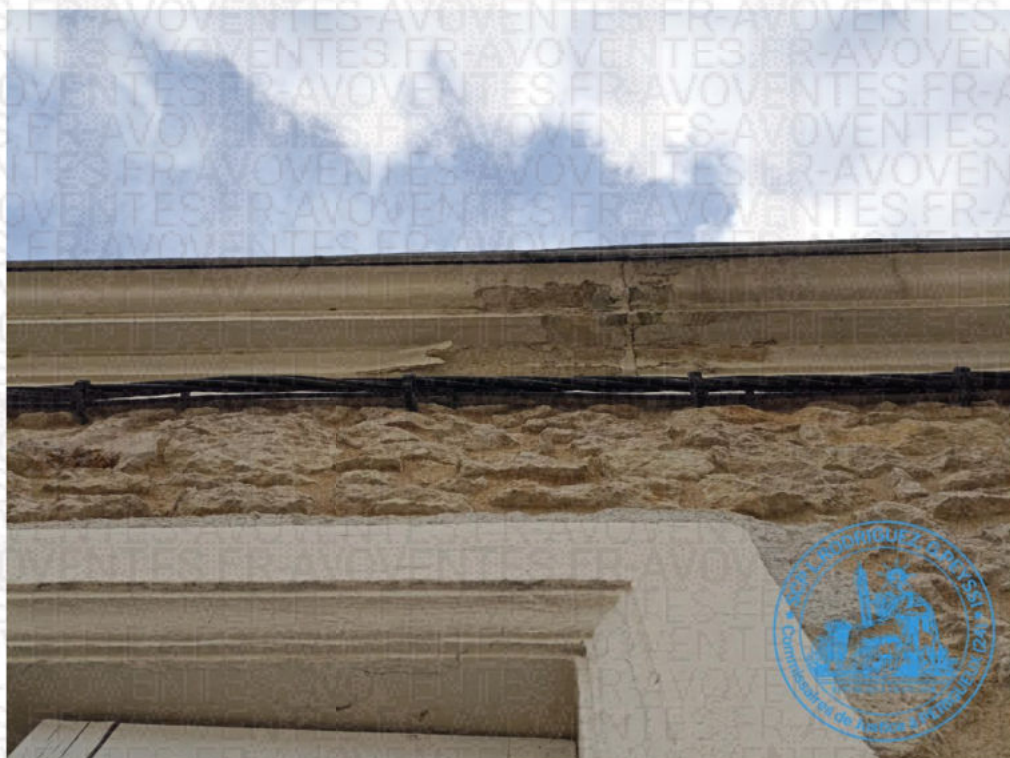
Depuis ce balcon, je constate que la corniche présente des impacts et des manques, elle est abîmée.

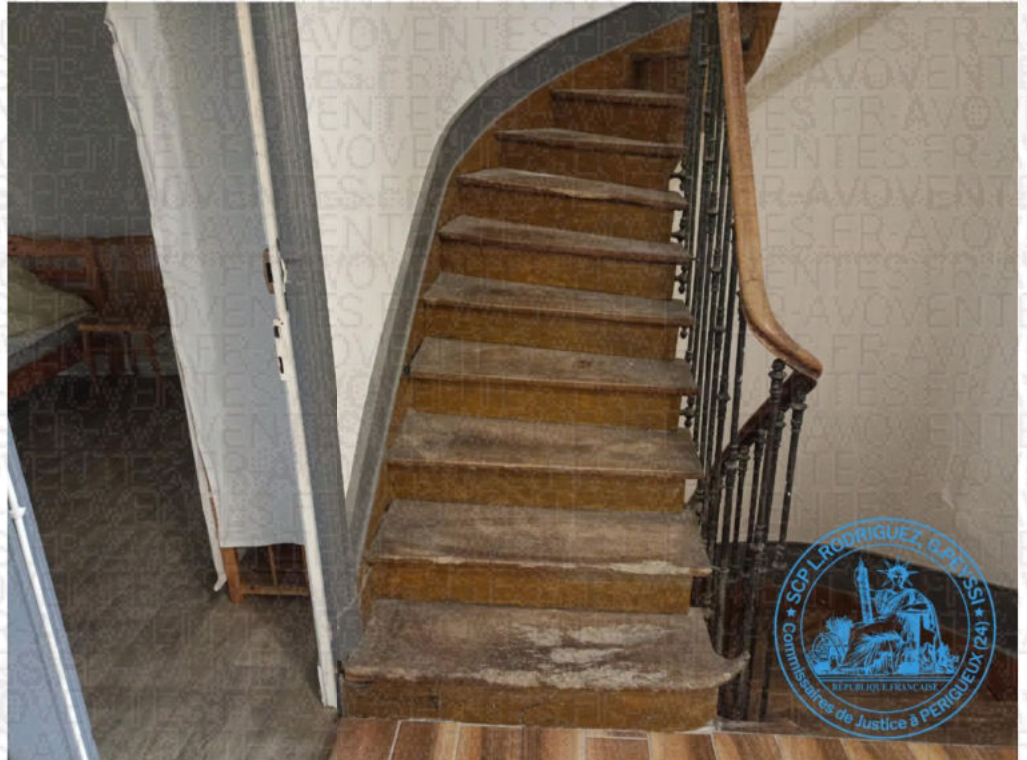
On y accède par l'escalier en bois dont les premières marches sont abîmées.

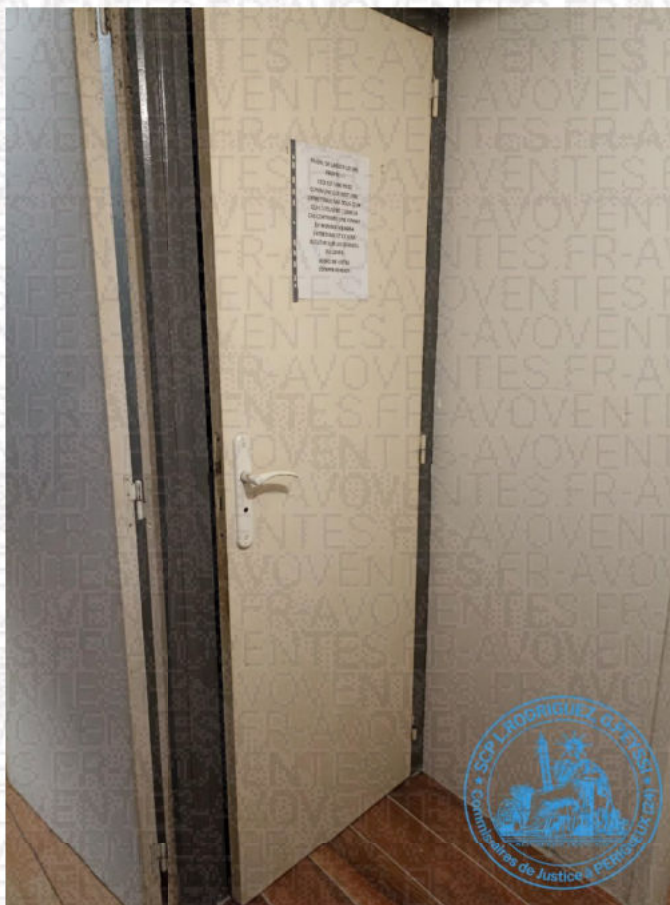
La peinture de la porte et sale.

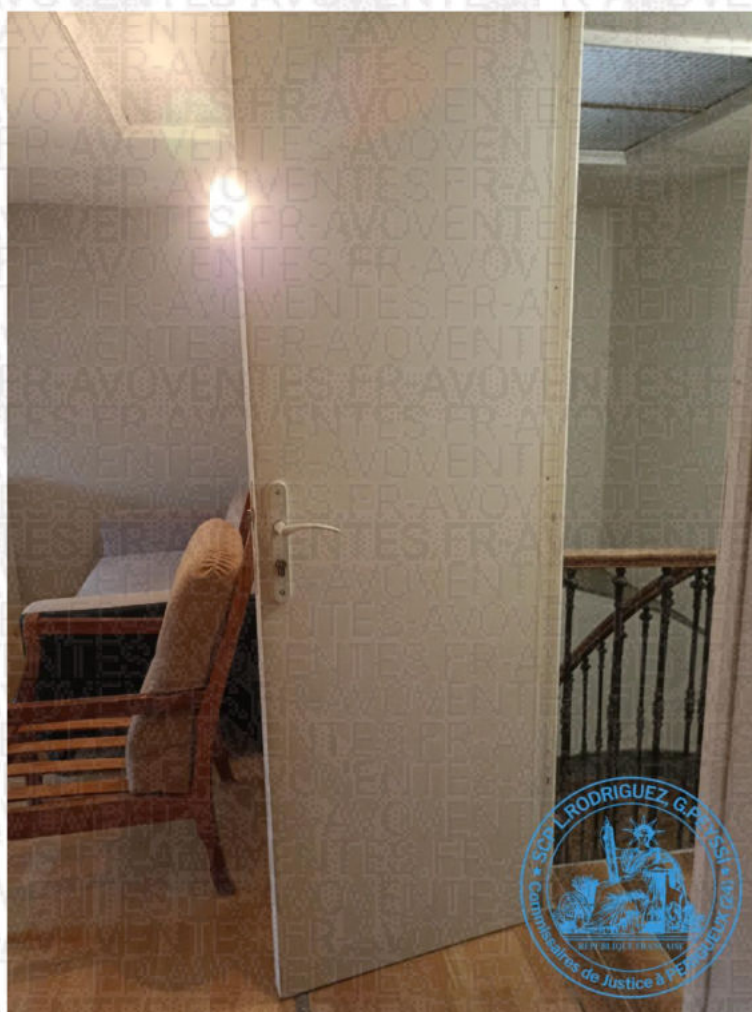
On y accède par une porte isoplane munie d'un bloc poignée et d'une serrure. La peinture de la porte est sale.

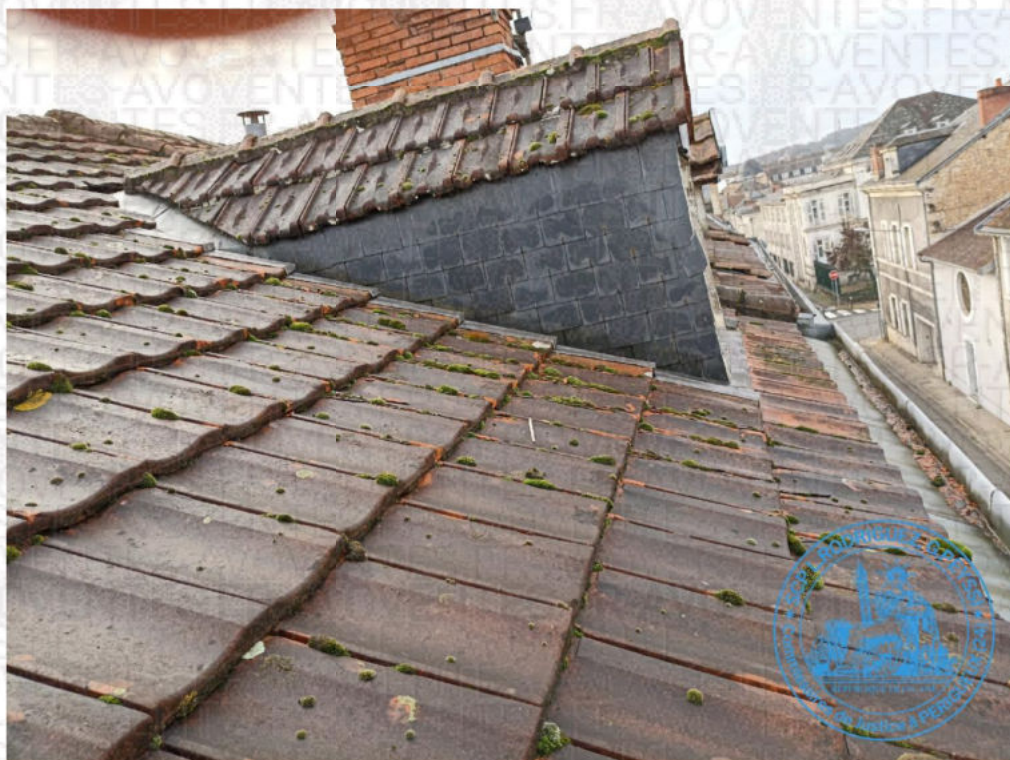
Depuis cette fenêtre je constate que les tuiles du pan de toit coté rue Combe des Dames est moussu par endroits et quelques tuile portent des impacts.

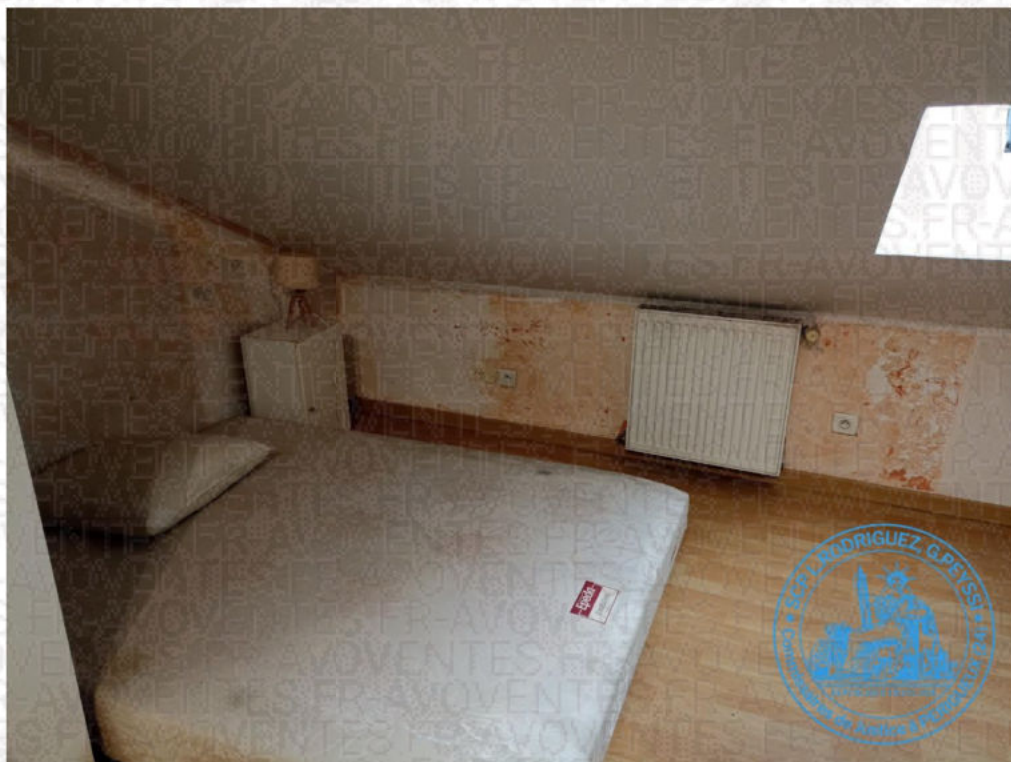
Sur le mur de gauche, le papier peint est en grande partie absent.

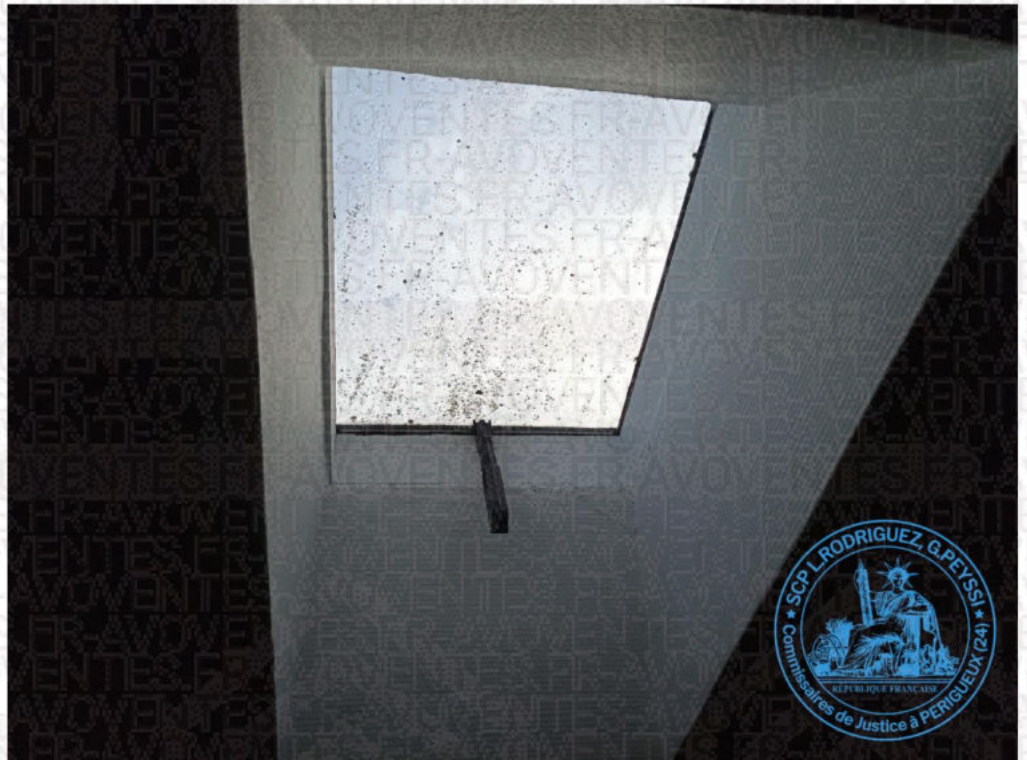
Je note la présence en partie gauche d'une lucarne à simple vitrage sale.

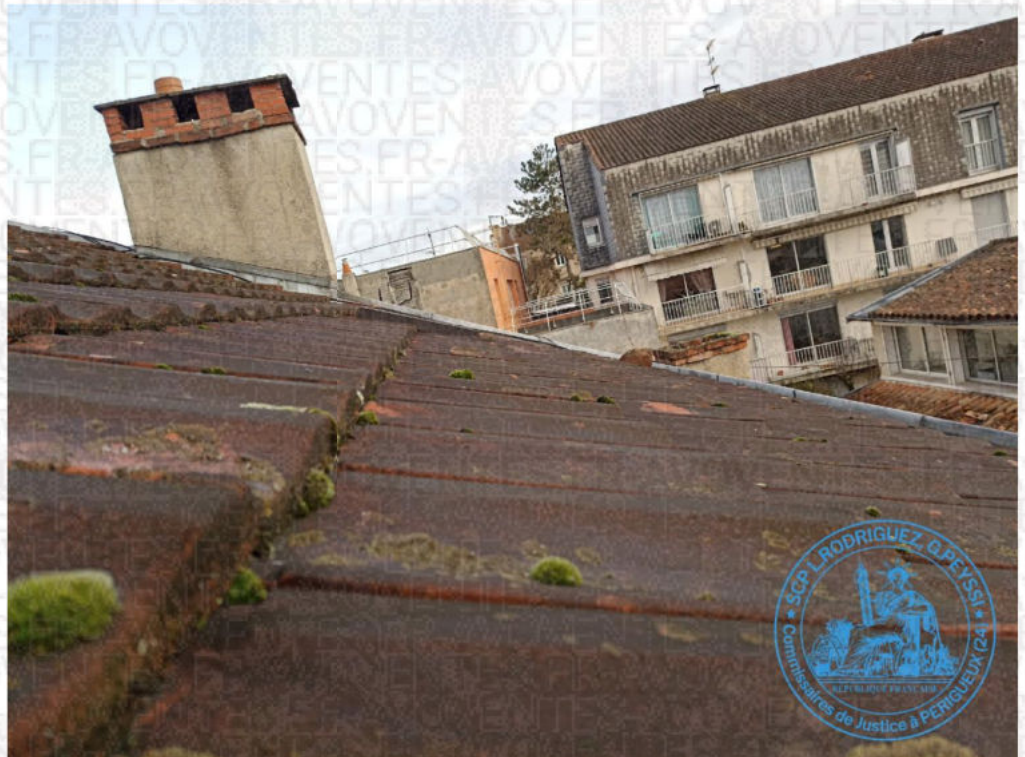
Depuis la lucarne je réalise des clichés de la toiture qui présente là également des traces moussues et des impacts.
