## PROCES-VERBAL DE DESCRIPTION

Que dans le cadre de la procédure de saisie immobilière engagée à l'encontre [redacted] et portant sur un bien immobilier sis à PERIGUEUX (24000) 10 Rue Combe des Dames, cadastré section AY N°603, il est de son intérêt de faire dresser un procès-verbal de description de ce bien,

Sur la parcelle AY N°603 d'une contenance de 1a 14ca est édifié un immeuble en pierre.

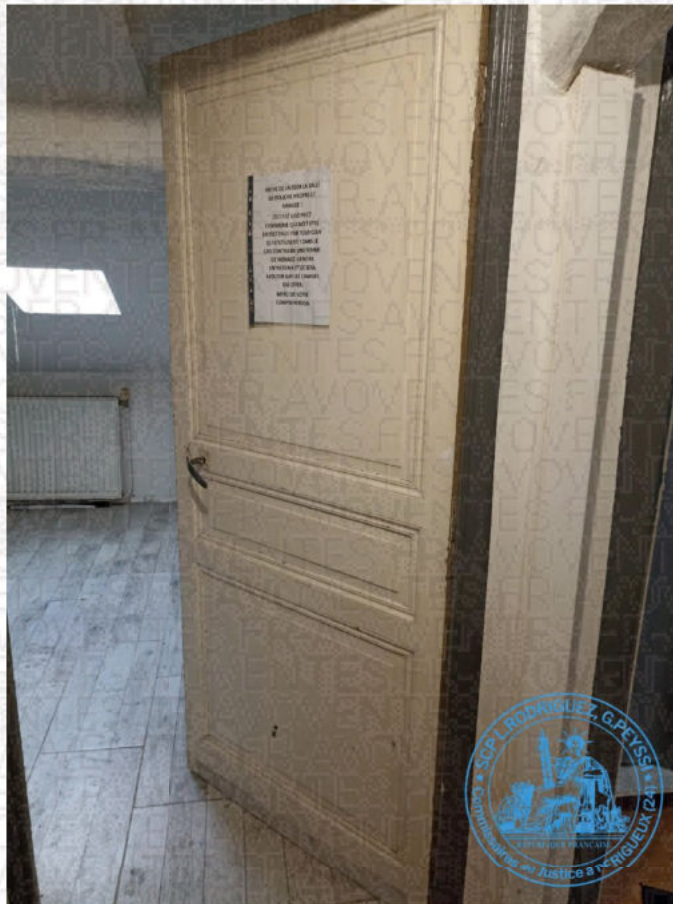
On y accède par une porte en bois munie d'un bloc poignée. La porte présente un aspect ancien et une peinture abîmée.

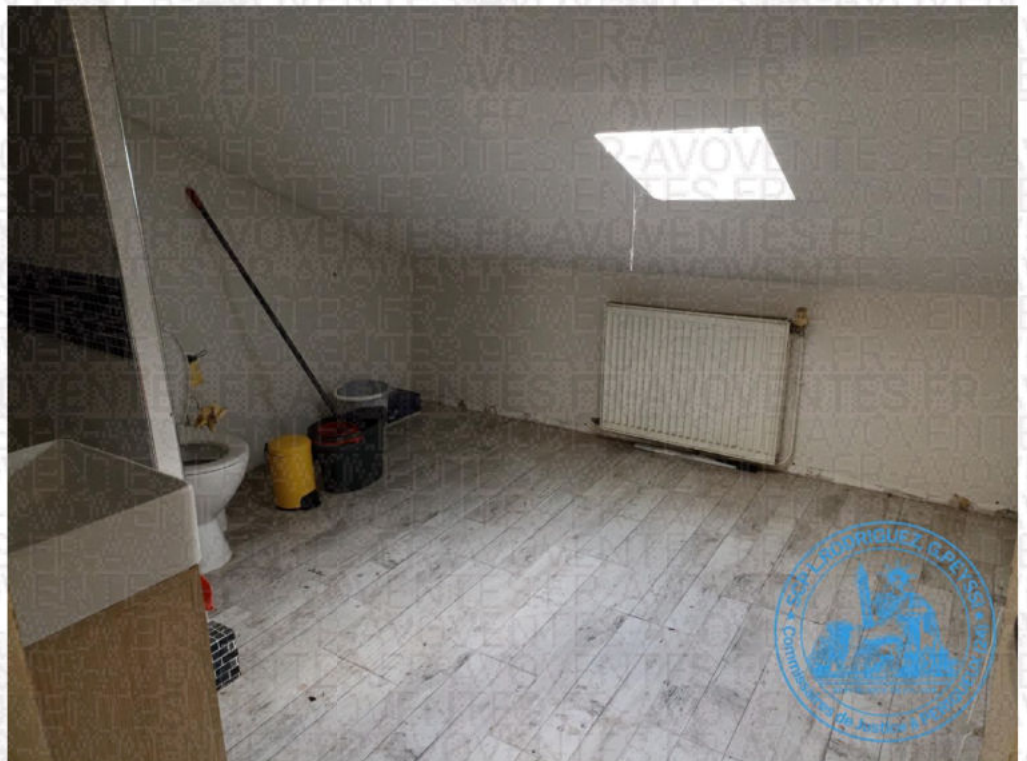
Le sol est revêtu d'un carrelage imitation parquet sale

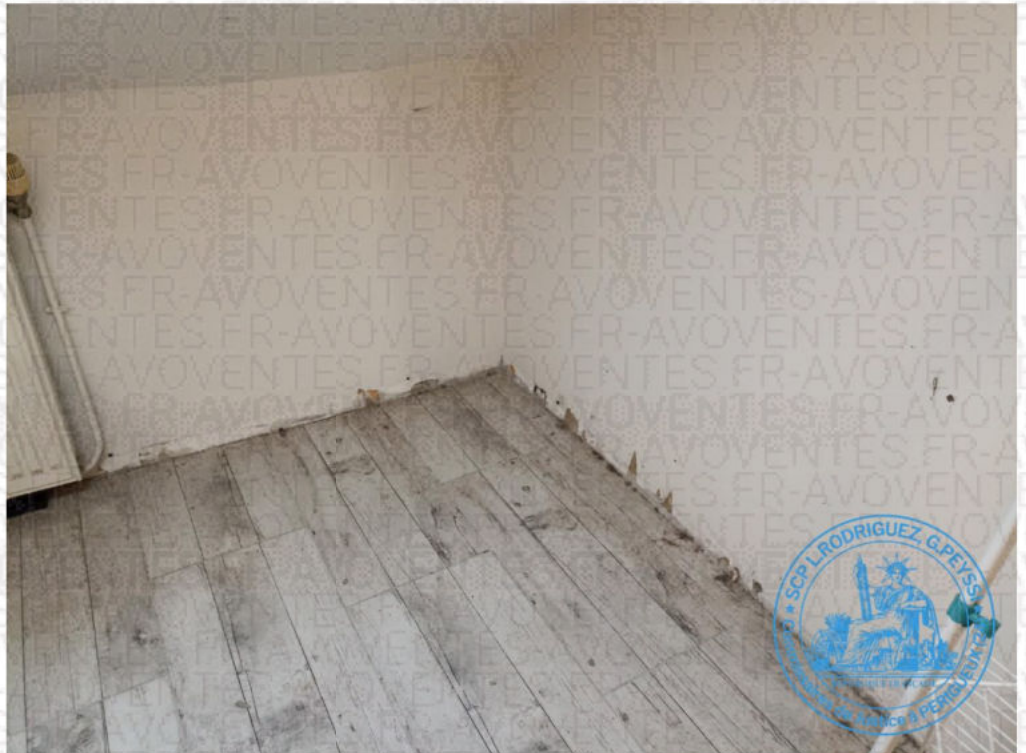
Murs et plafond sont peints, je note que le placoplâtre en partie basse des murs est abîmé

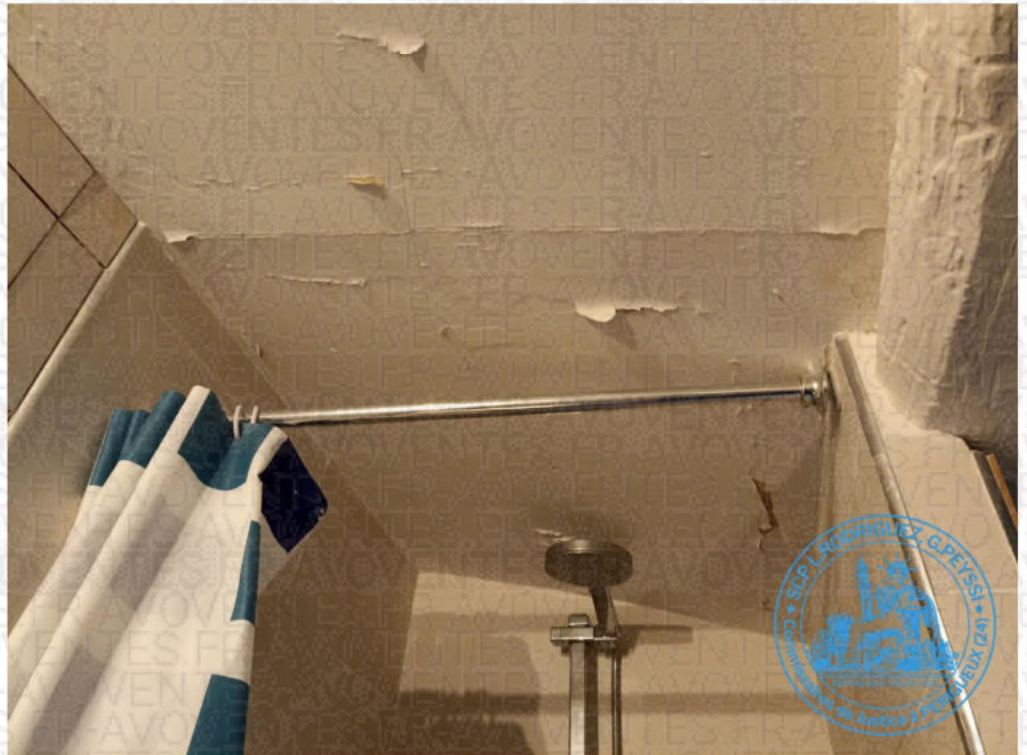
La peinture au-dessus de la douche s'écaille nettement
