ACTE
D'HUISSIER
DE
JUSTICE

ADRESSE DU BIEN SAISI

Une ancienne ferme en partie rénovée et le terrain attenant dépendant sise à FRESSE-SUR-MOSELLE (Vosges), 4, Rue du Peut Haut

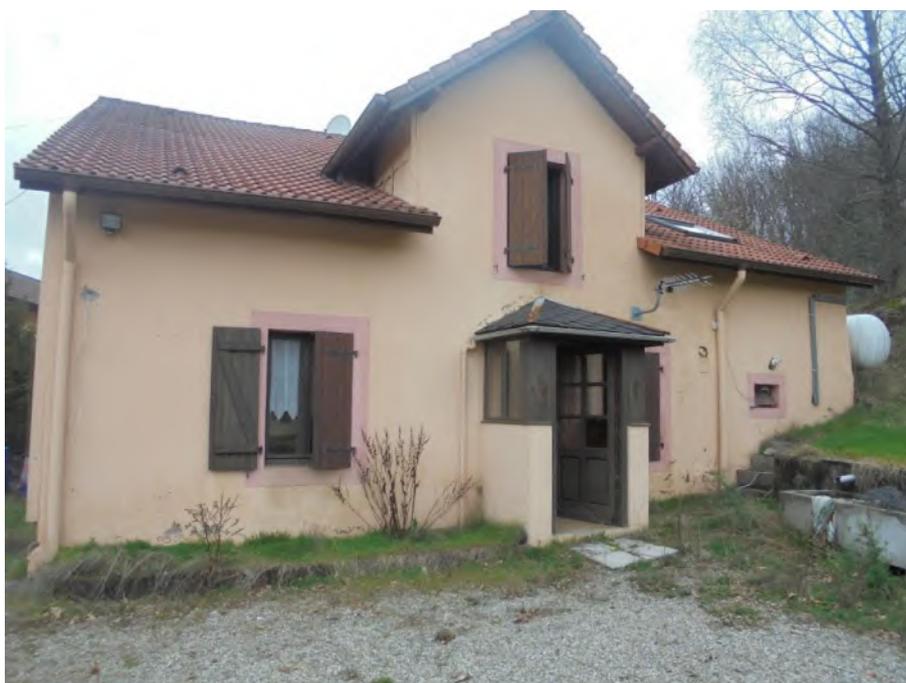
Une maison à usage d'habitation, comprenant un rez-de-chaussée, premier étage et grenier avec une superficie habitable de 131 m² (carrez) et surface totale au sol de 275,19 m², suivant attestation délivrée par l'expert.

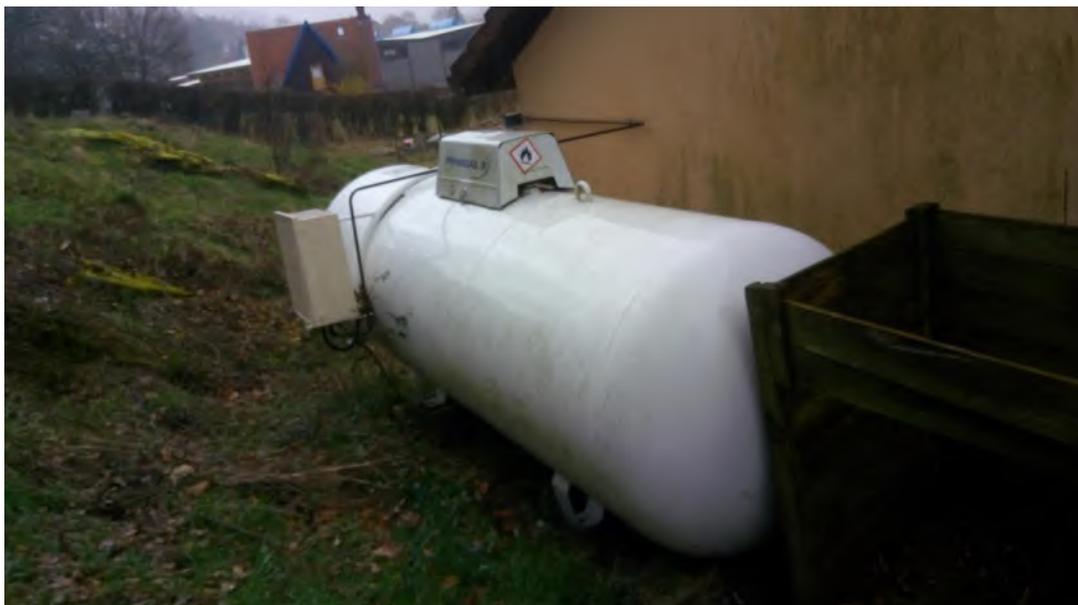
Chauffage : chaudière gaz DE DIETRICH, citerne de gaz apparente

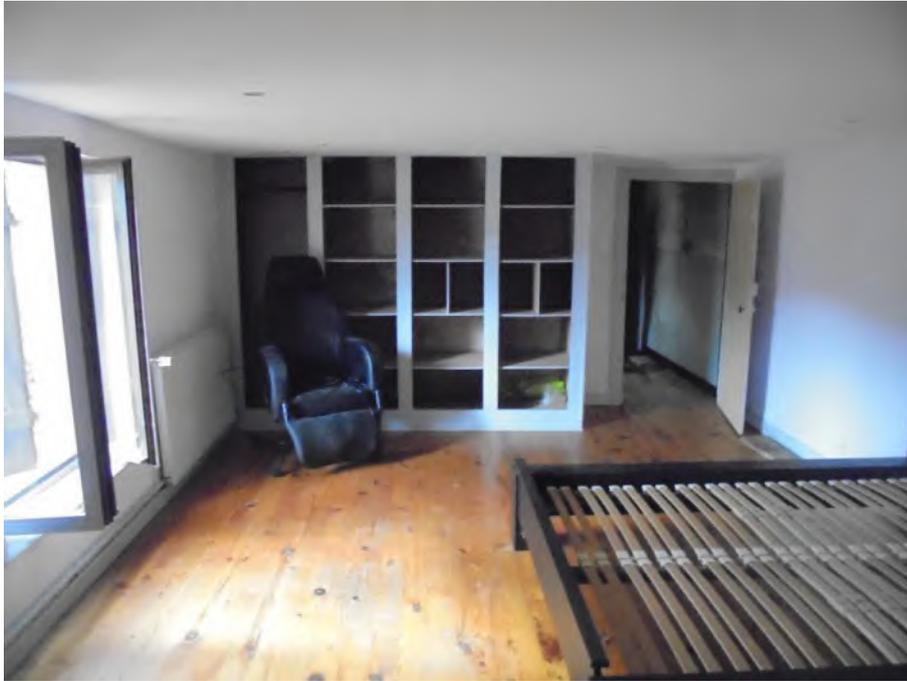
Fenêtre : bois à deux vantaux, tablette de fenêtre bois peinte, volets battants bois

Placard avec étagère, à noter l'absence de porte

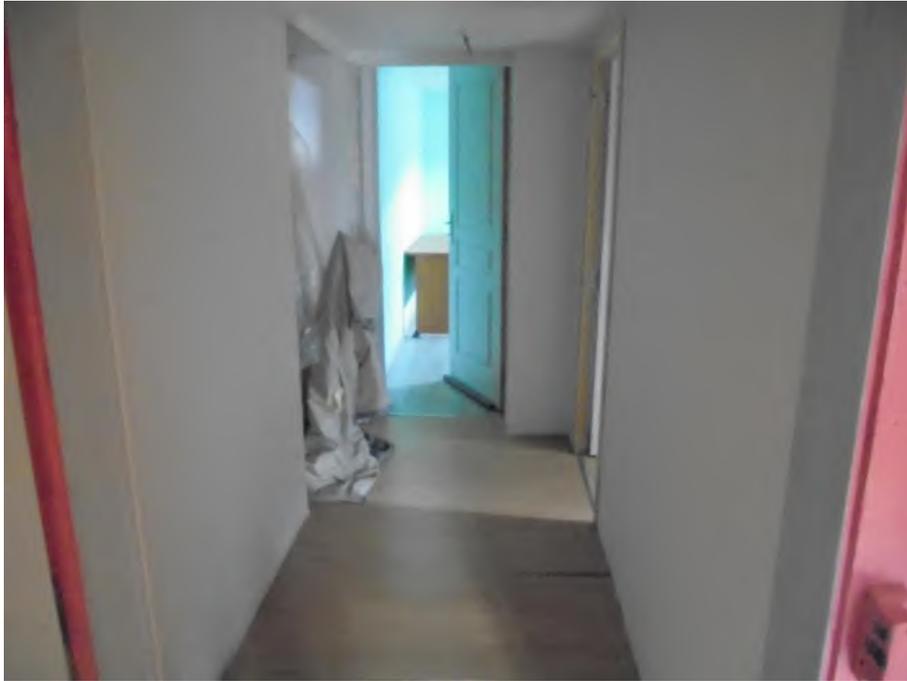
Murs : fibre de verre peinte

Sol : parquet flottant, gondolé, absence de finition

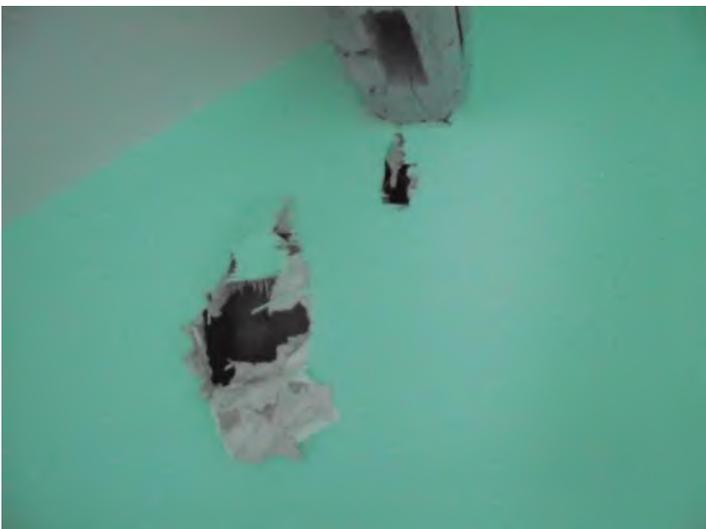
Plafond : mansardé, peinture avec cinq spots intégrés, auréoles de moisissures

Sol : parquet stratifié, inachevé sous velux

Velux bois, craquelé

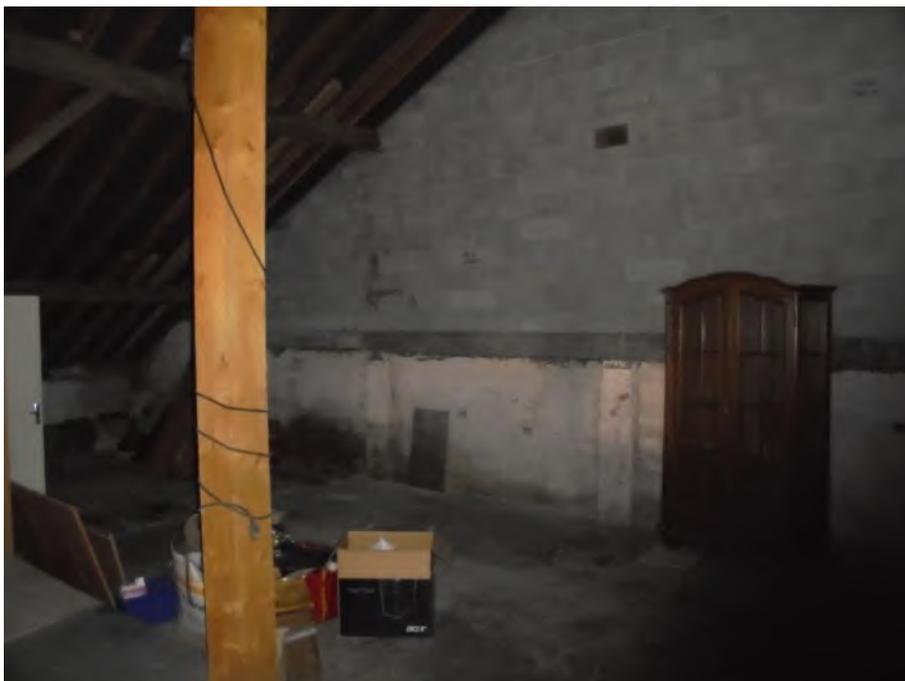
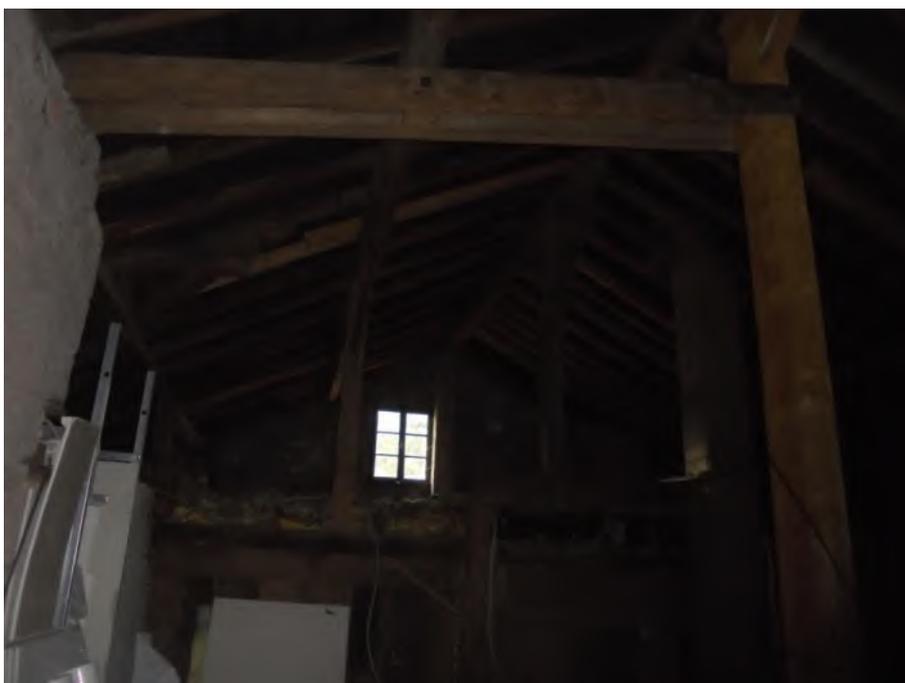
GRENIER :

Charpente bois apparente, film sous toiture

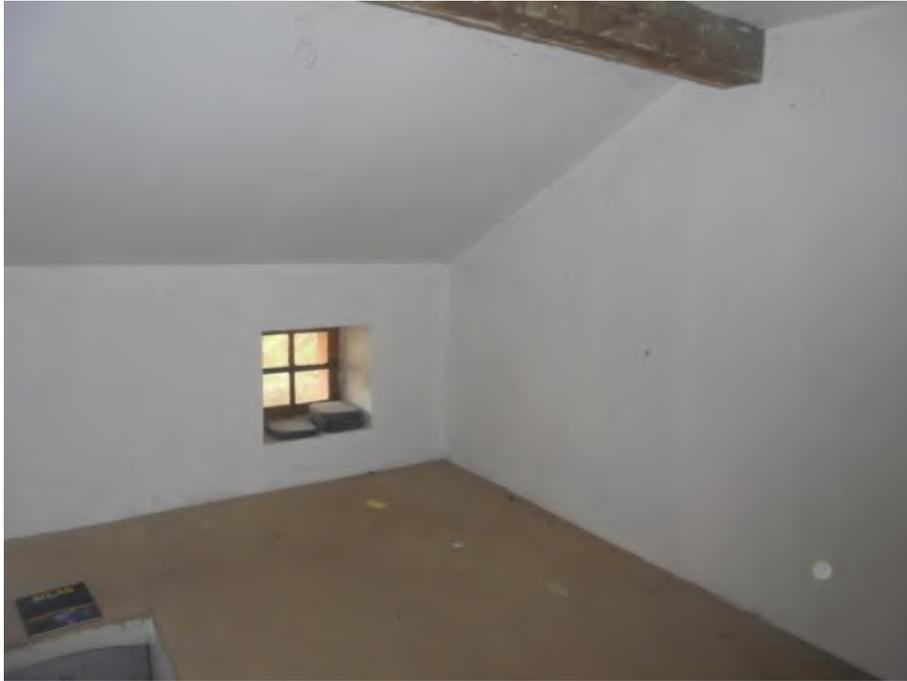
Pièce :

Plafond : peinture blanche

Murs : peinture blanche

Sol : panneaux agglomérés

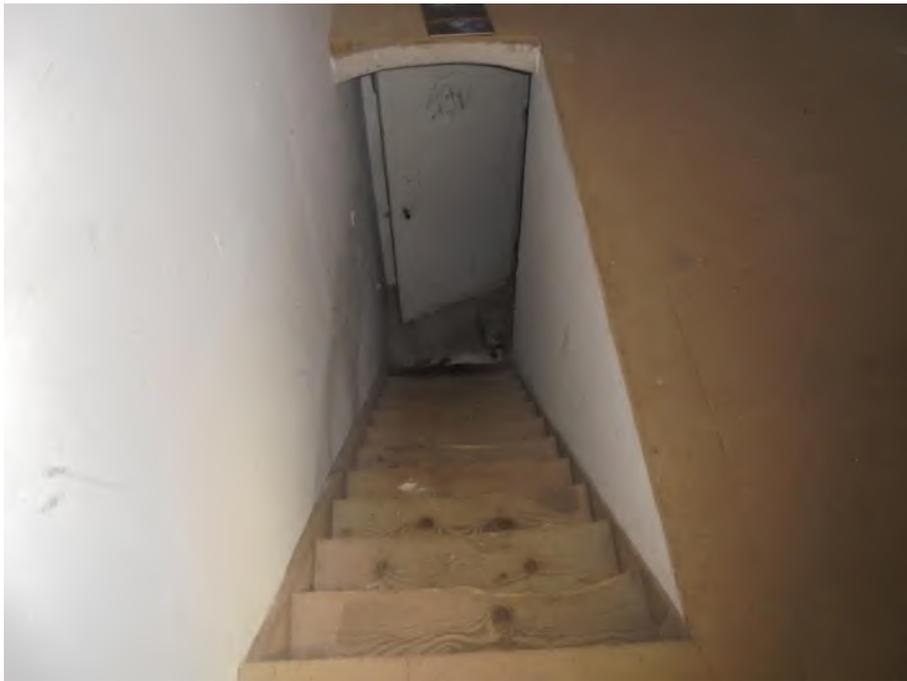
Escaliers 2 :

Murs : peinture blanche

Escaliers : bois, brut

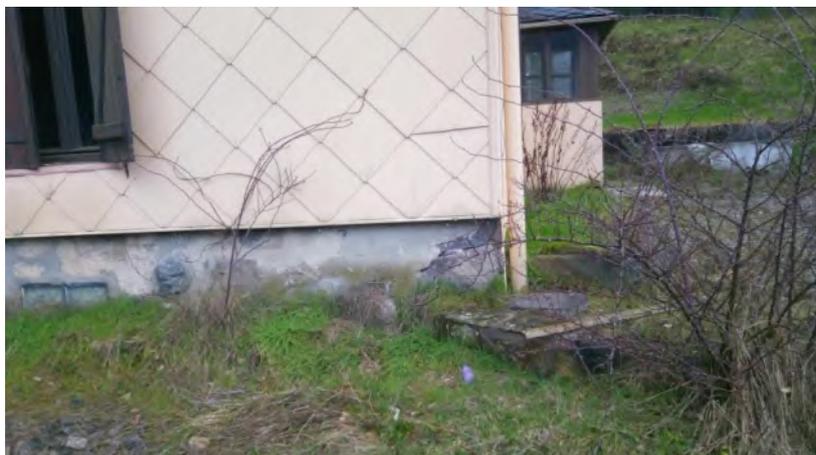
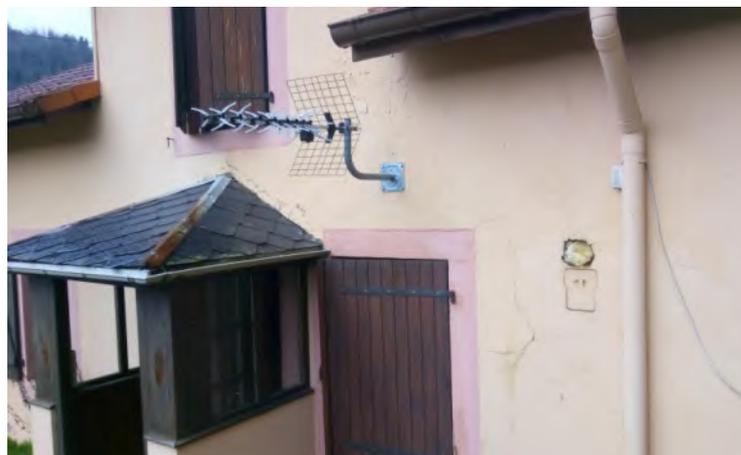
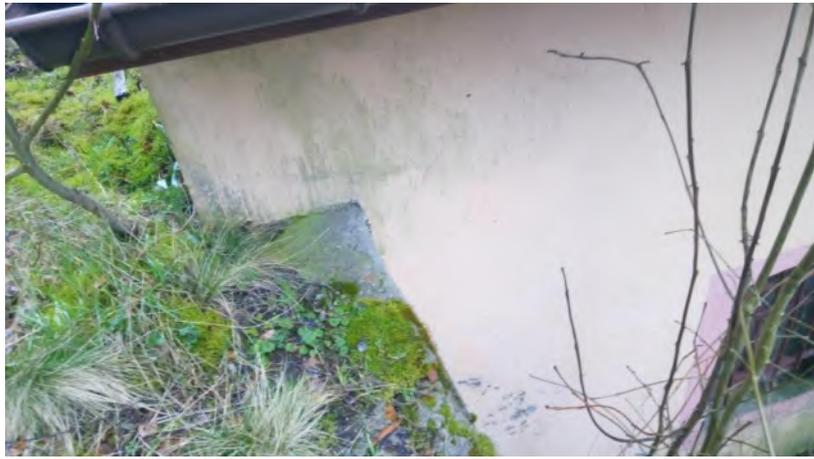
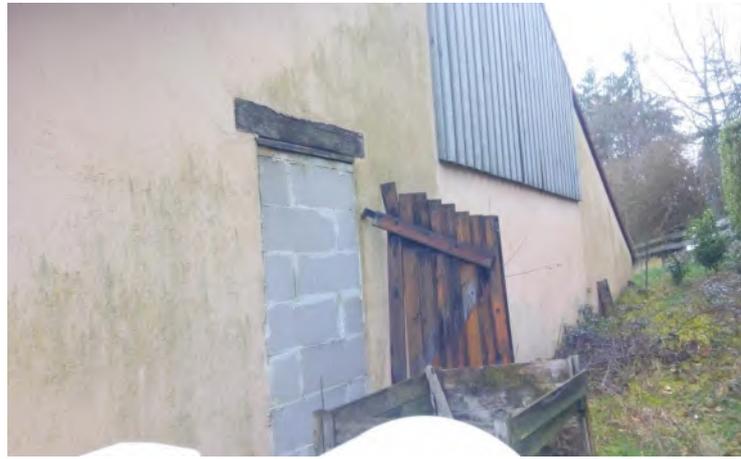
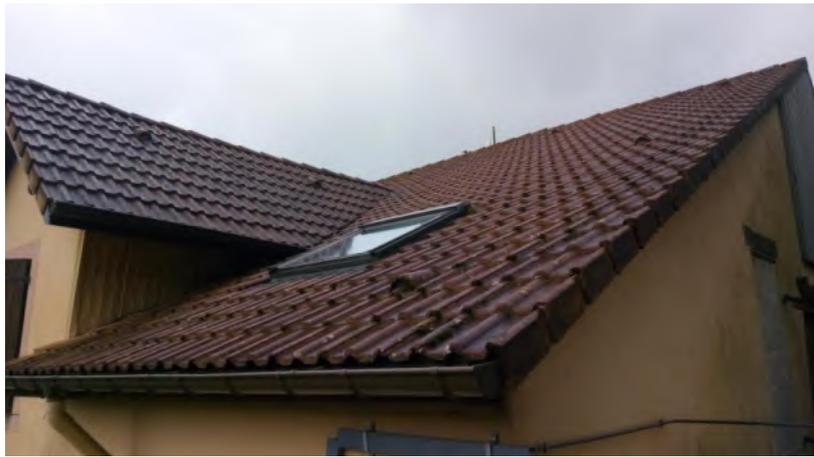
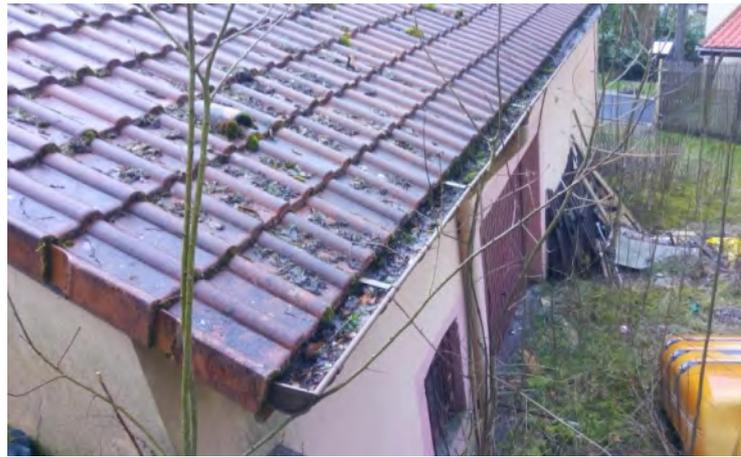
Façade avant, arrière et latérale (côté citerne gaz) avec enduit beige et encadrement de fenêtre. L'enduit présente craquements, fissures et taches verdâtres.

Pignon Sud revêtement fibrociment

Terrain extérieur non entretenu et envahit par la végétation notamment en façades latérale (Nord) et arrière
