# PROCES-VERBAL DE DESCRIPTION

**Premier lot : dénommé « le Moulin » :**

### Deuxième lot : ancien restaurant l'Espérance

**Troisième lot de vente :**  
**Dénommé « l'entrevignes » et « le pré des Marguerites »**

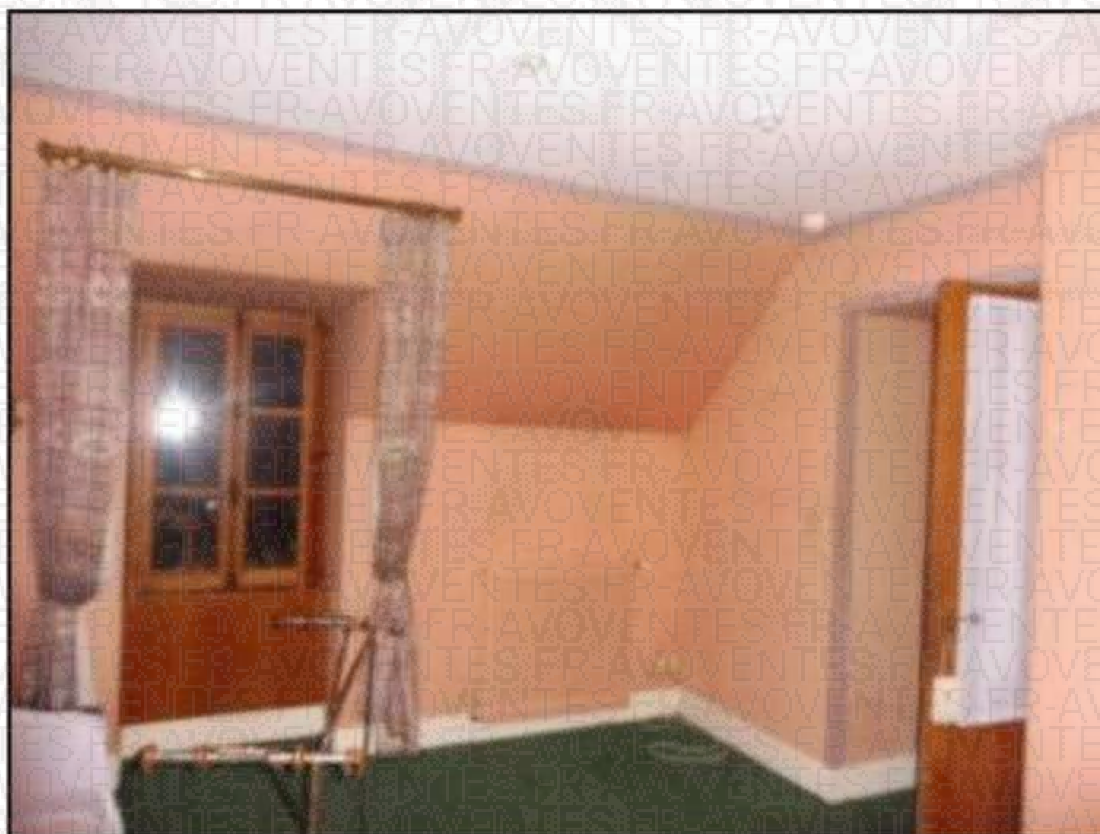
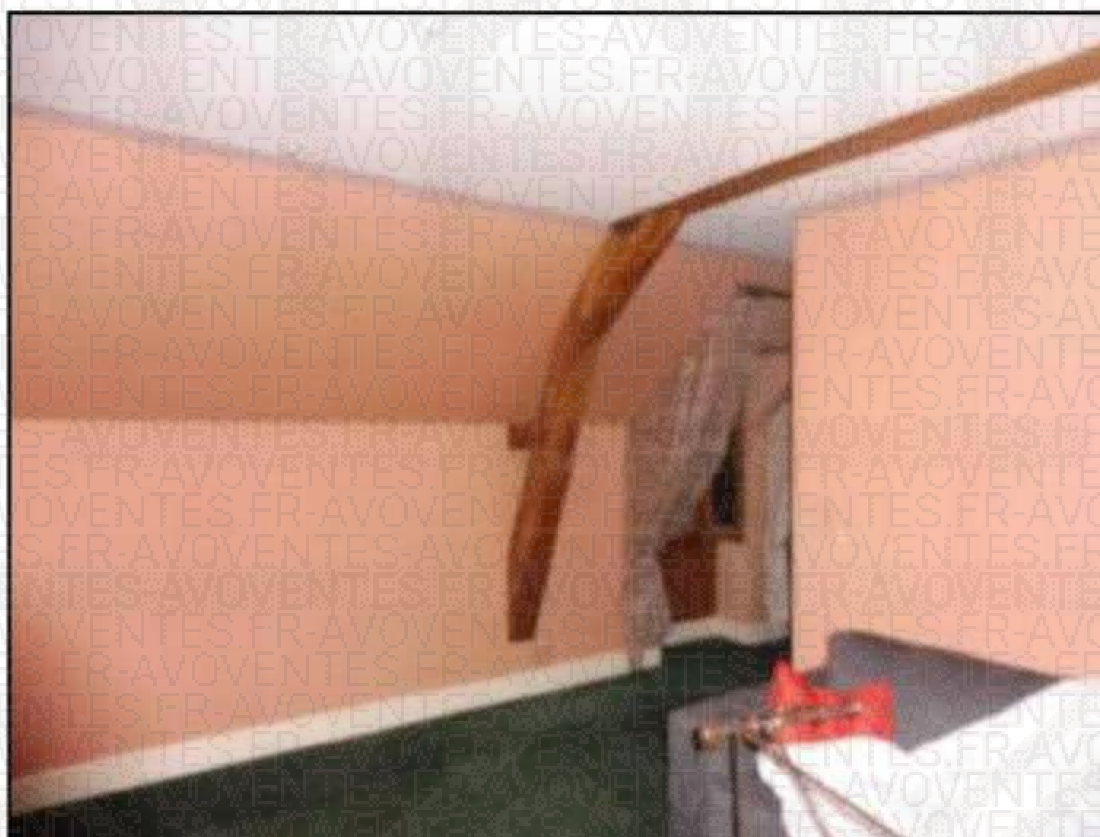
**Chambre n° 340 : dite « chambre GAINSBOURG »**

Porte en bois avec petit verre. Peinture dégradée.
