## PROCES VERBAL DESCRIPTIF

Qu'il convient de procéder à la description du bien immobilier sis : 4 allée des Palmiers, CANNES.

JE ME SUIS RENDU CE JOUR 4 allées des Palmiers, Villa AZIZ, 06400 CANNES

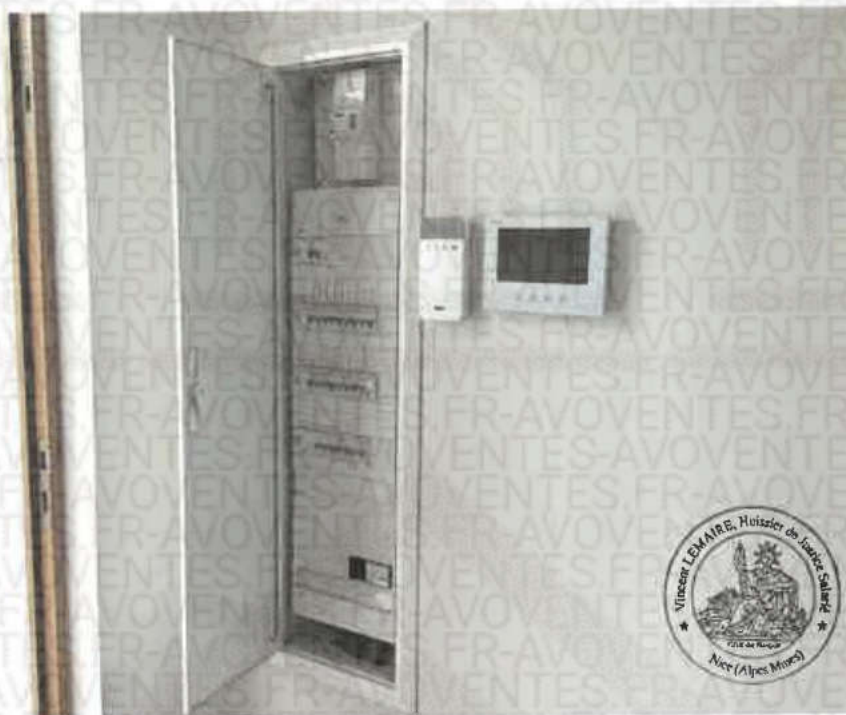
Photographie n°2.

Les plinthes en bois sont légèrement gondolées.

Les murs sont revêtus d'une peinture à l'état d'usage. Présence d'une microfissure sur toute la hauteur du mur qui jouxte le tableau électrique.

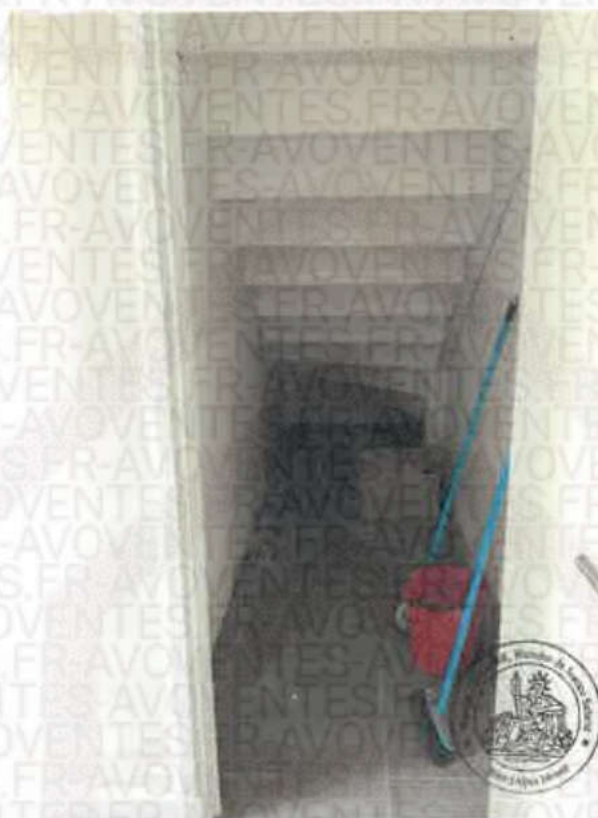
Photographie n°1.

Les peintures murales sont en mauvais état.

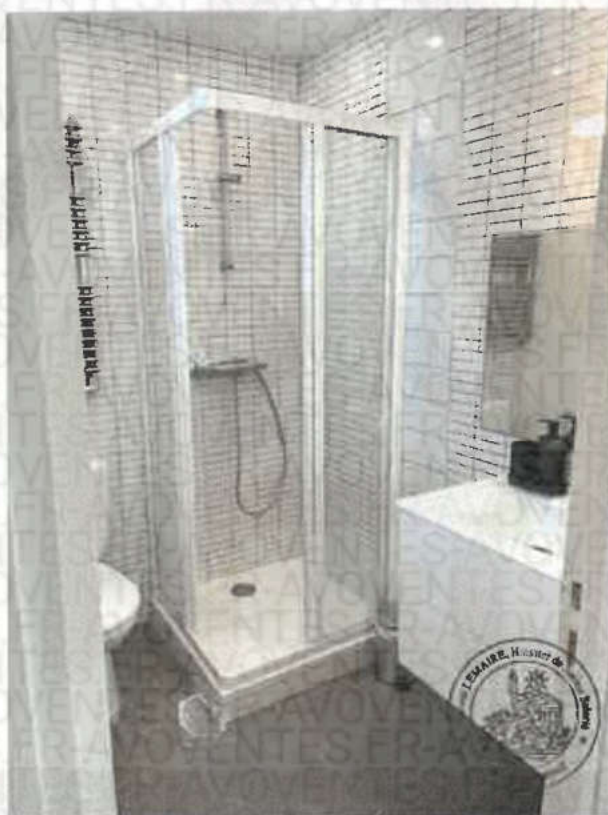
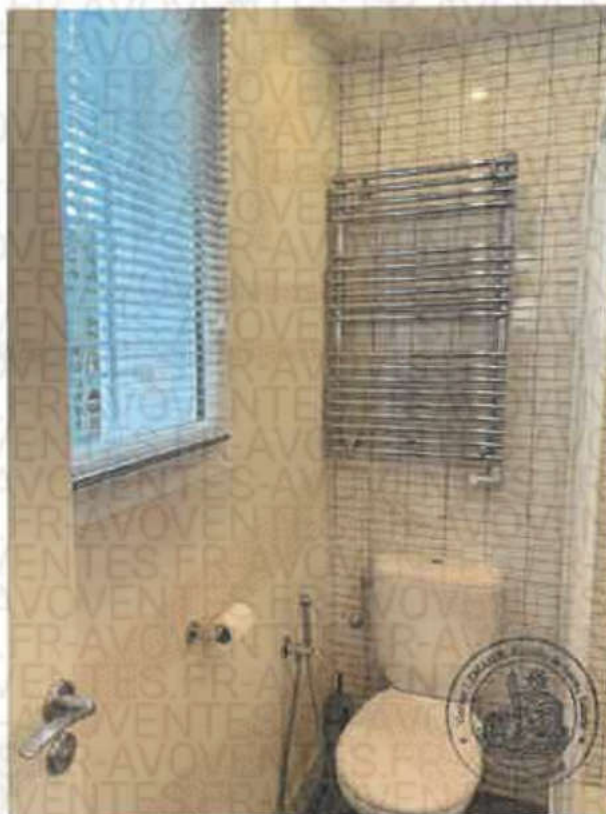
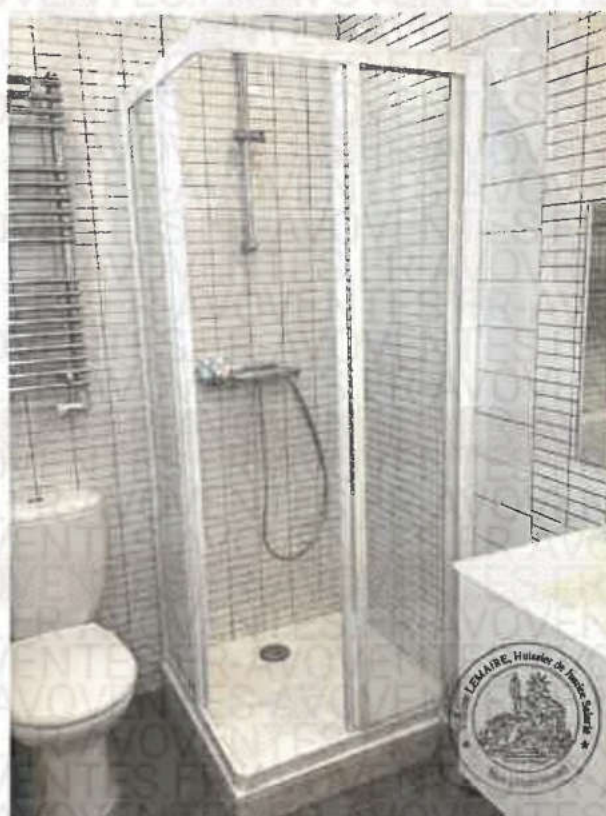
Les plinthes présentent des traces d'infiltration et sont déformées.

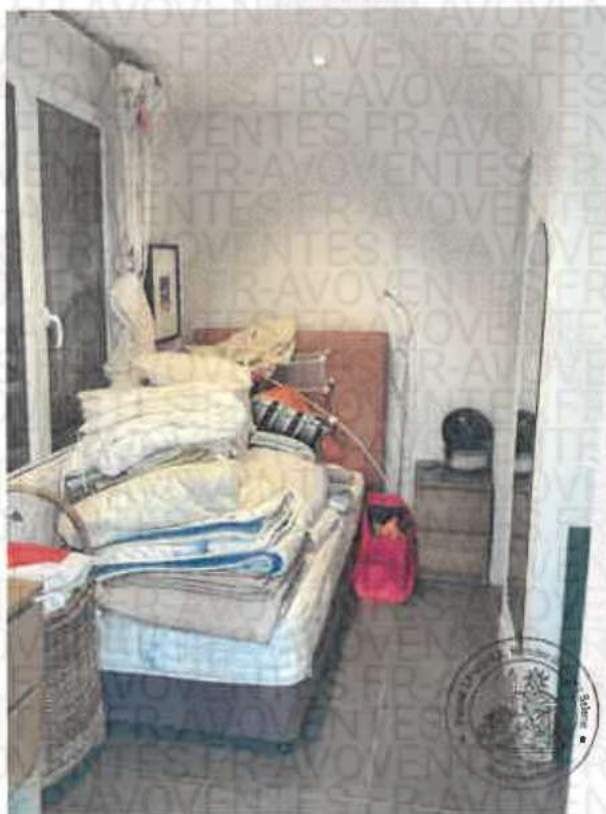
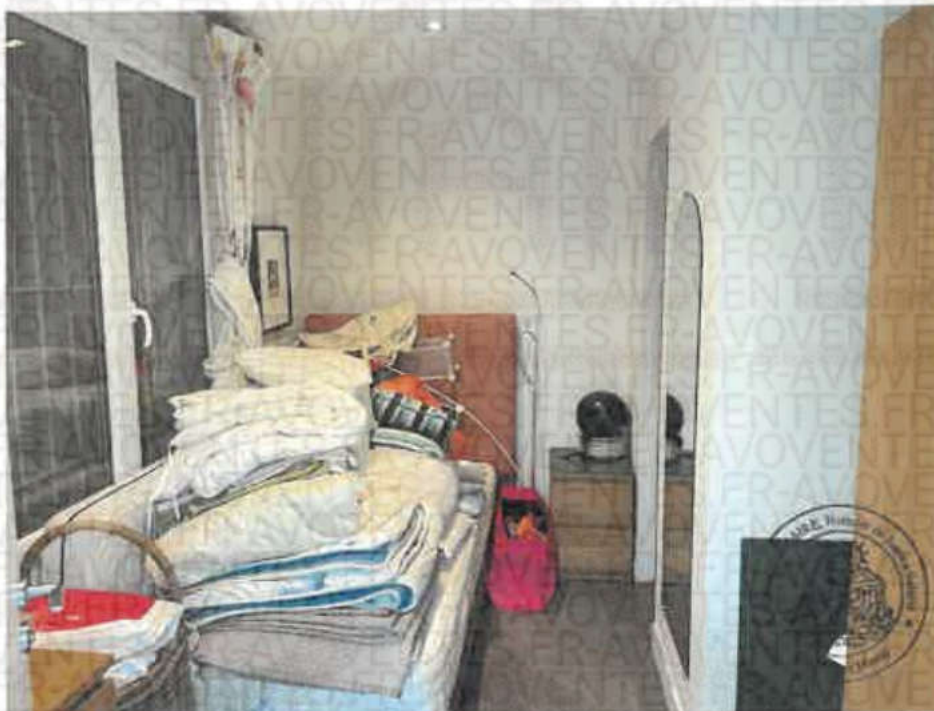
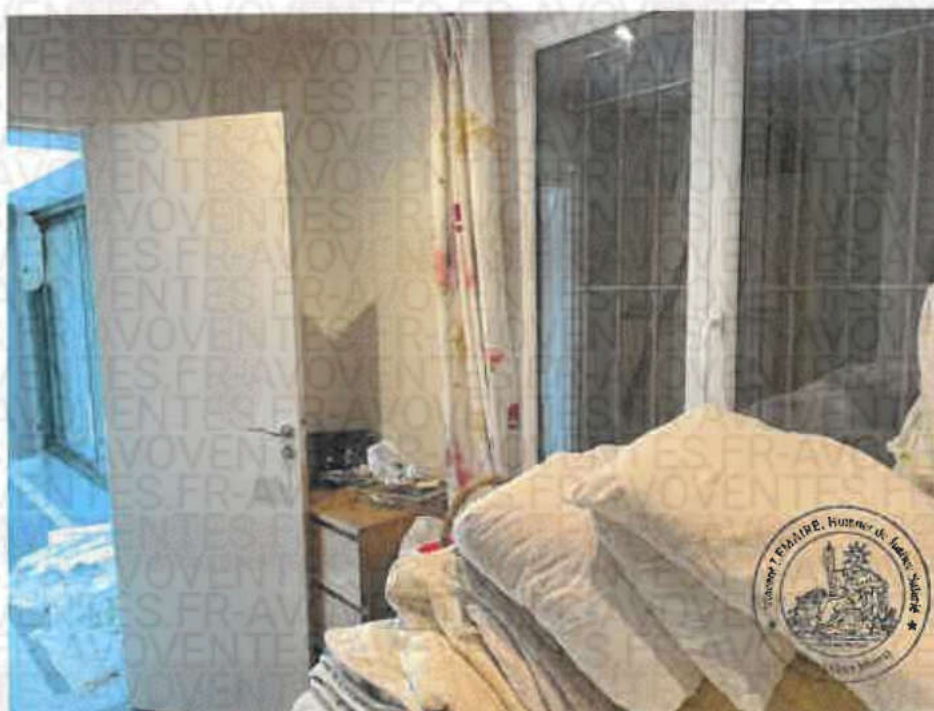
Les plinthes présentent des traces d'infiltration et sont déformées.

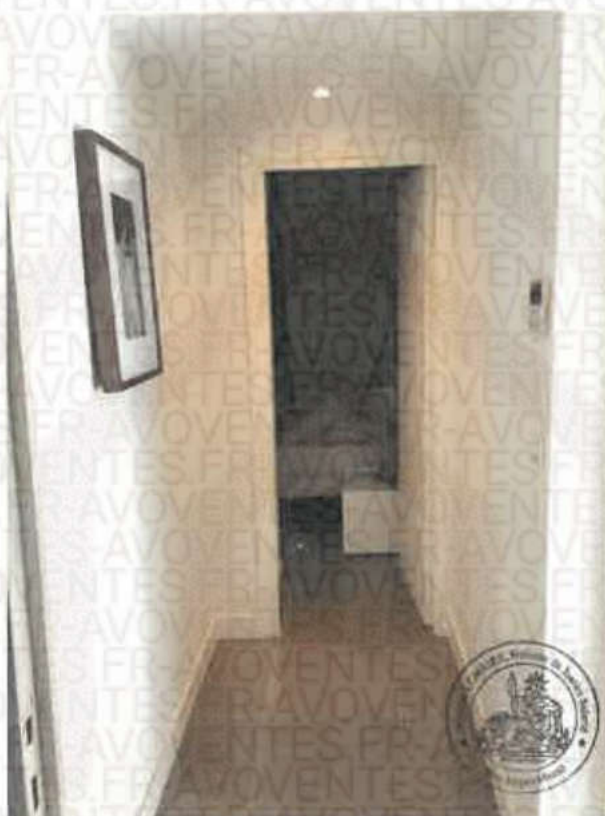
Photographie n°1.

Les plinthes présentent des traces d'infiltration.

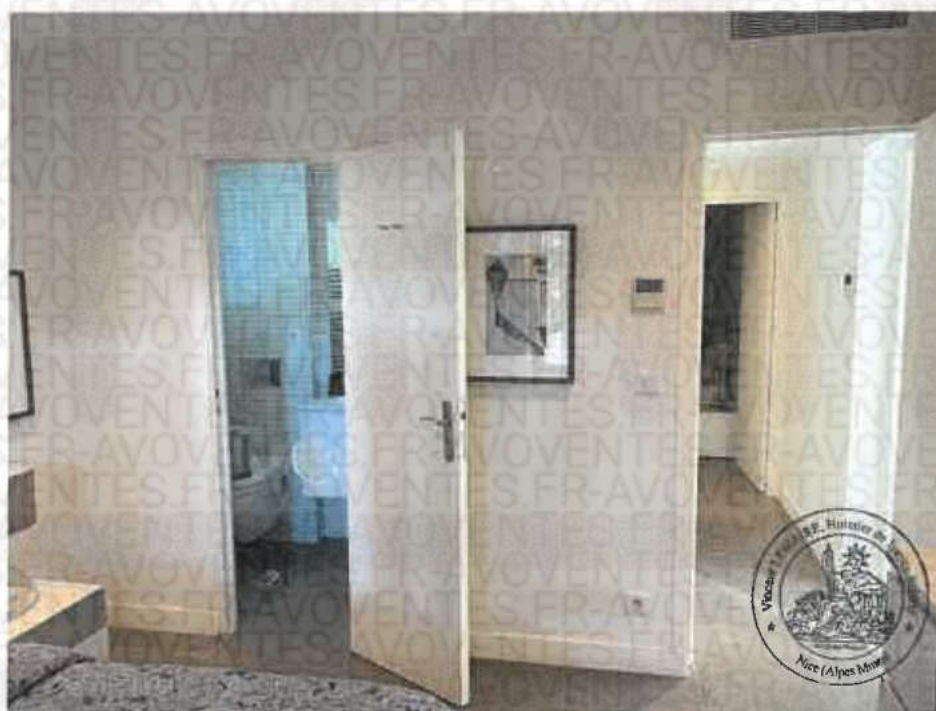
Photographie n°5.

Les peintures murales sont en bon état. À noter toutefois de multiples fissures sur la cloison mitoyenne avec la salle d'eau.

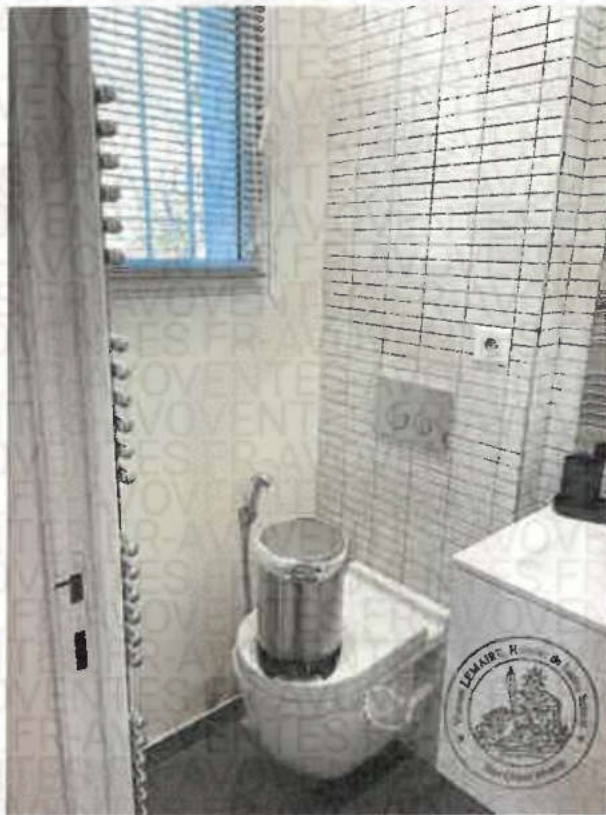
Photographie n°1.

Les murs sont partiellement revêtus d'une peinture en bon état et de faïence murale en bon état. A noter une trace d'infiltration sur le pan de mur à gauche des WC.

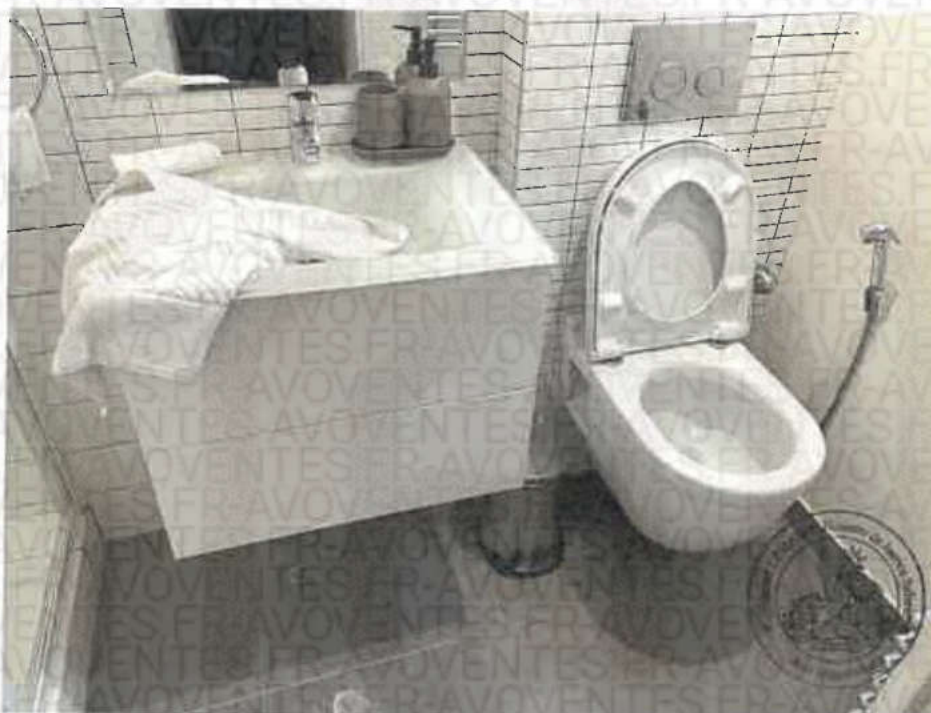
Photographie n°1.

Les murs sont partiellement revêtus d'une peinture en bon état et de faïence murale en bon état. A noter une trace d'infiltration sur le pan de mur à gauche des WC.
