# PROCÈS-VERBAL DE DESCRIPTION

## PROCÈS-VERBAL DE DESCRIPTION

Ai dressé le procès-verbal de description de, un ensemble immobilier sis **62 rue de la République, à NOLAY (21340)**, sur des parcelles cadastrées section AB n° 61, 64 et 496 à l'effet d'en dresser le procès-verbal de description.

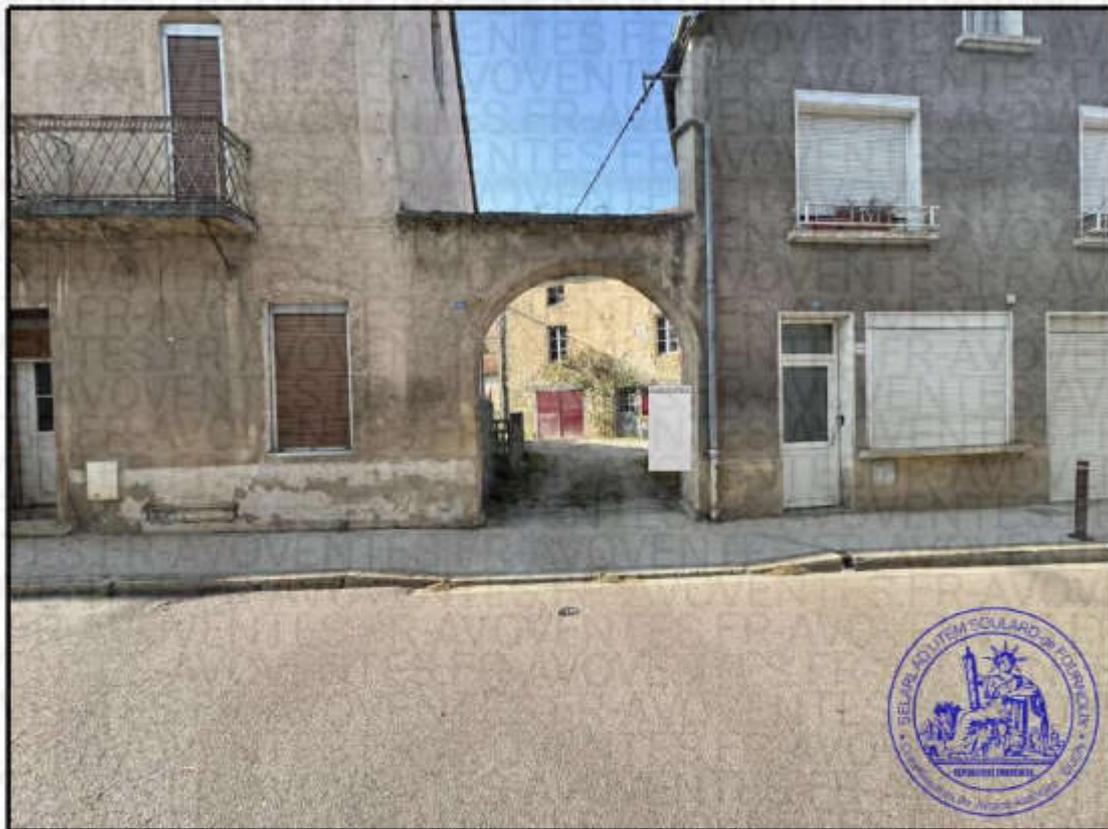
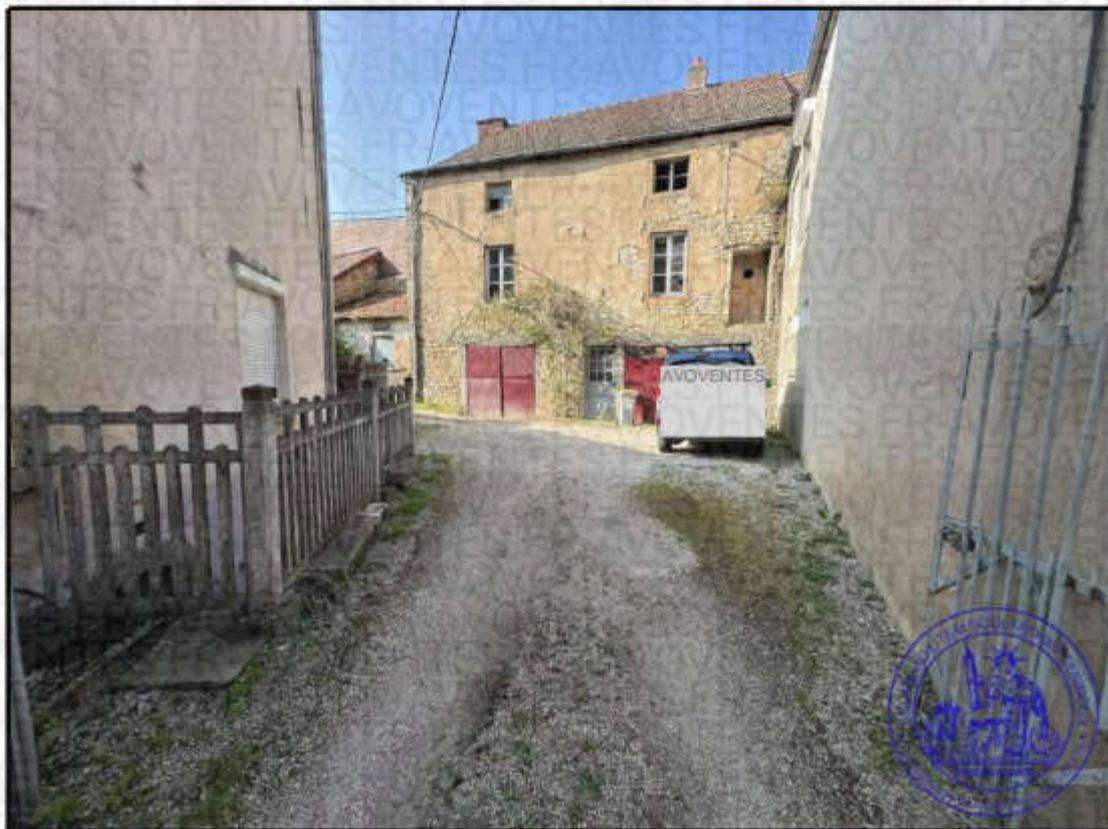
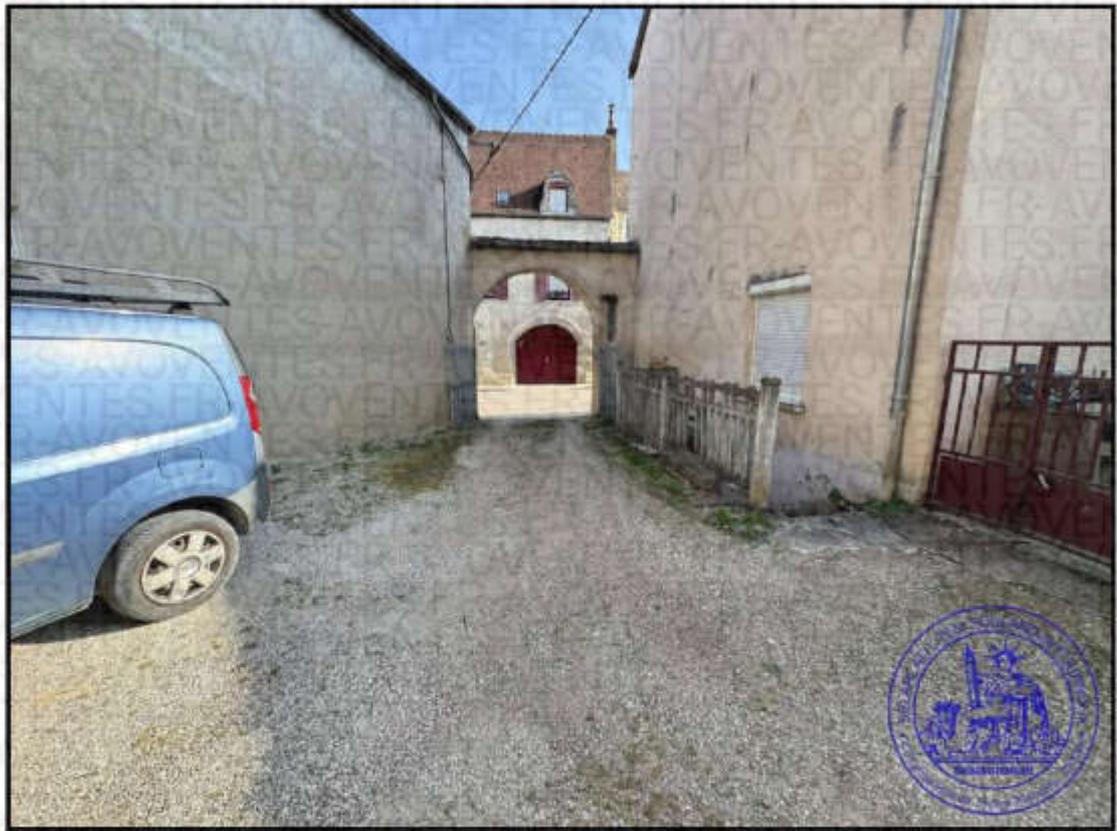
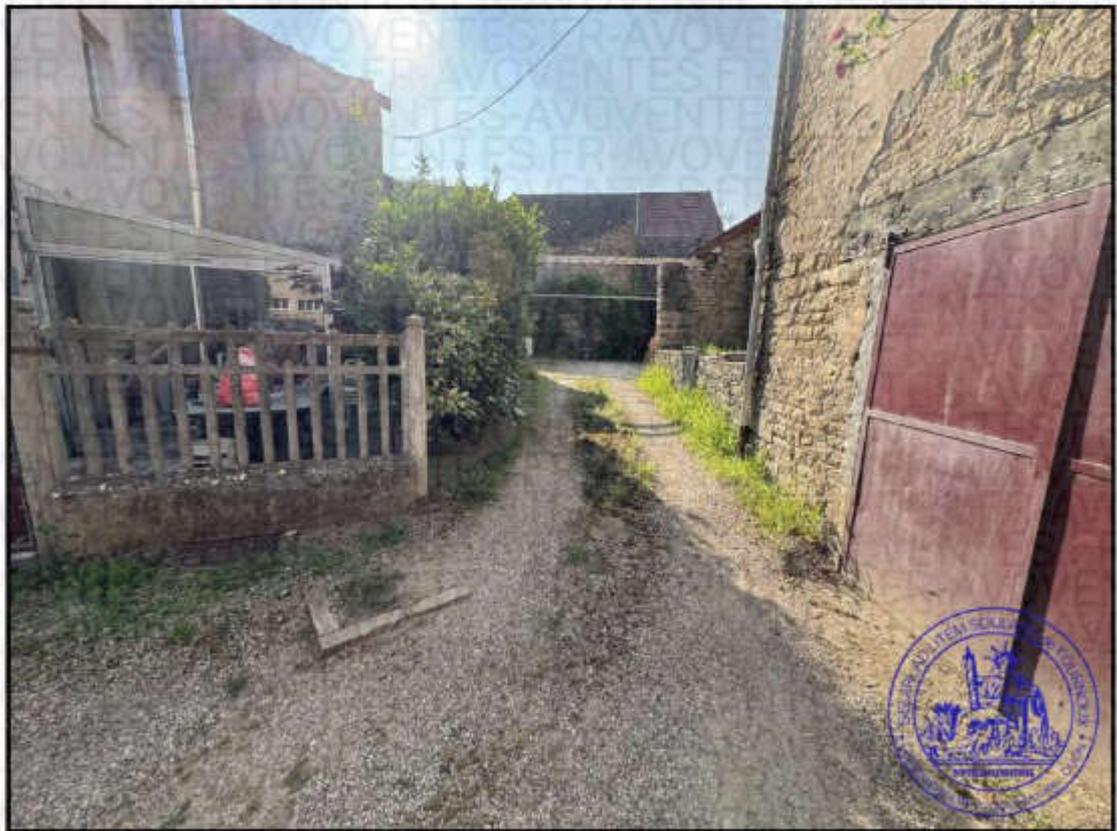
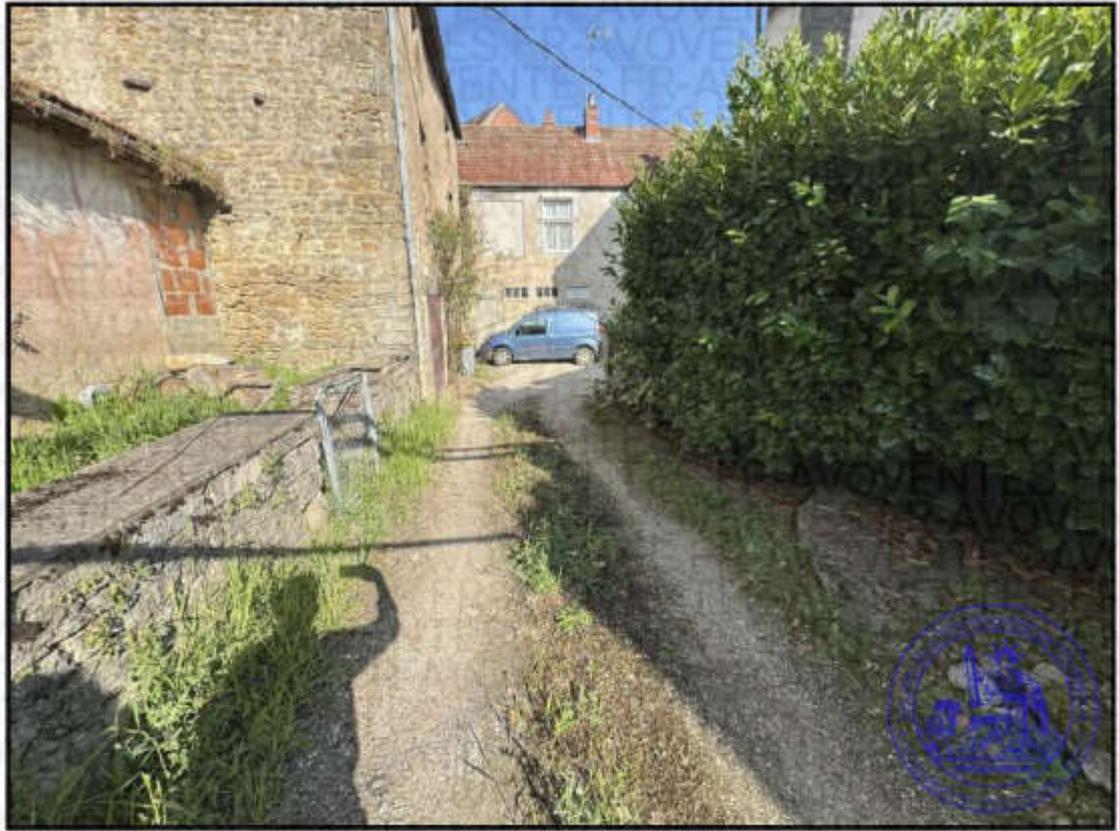
**ACCES: COUR COMMUNE CADASTREE AB 496.**

On y accède par un porche ouvert. Se développe un passage permettant la circulation des véhicules et desservant les immeubles l'entourant.

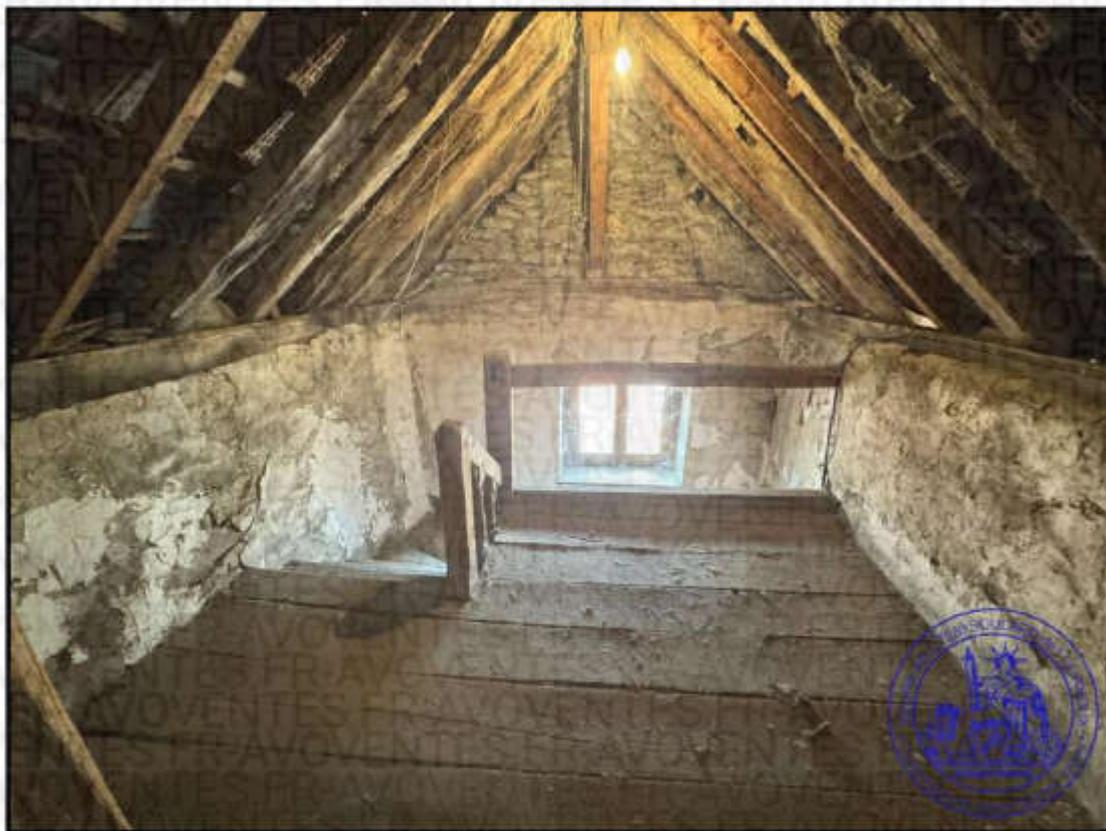
**PALIER / DEGAGEMENT :**

- Sol :  
Plancher.
- Murs :  
Pierre partiellement enduite.
- Plafond :  
Constitué de la charpente.
- Equipements :  
Elément d'installation électrique.

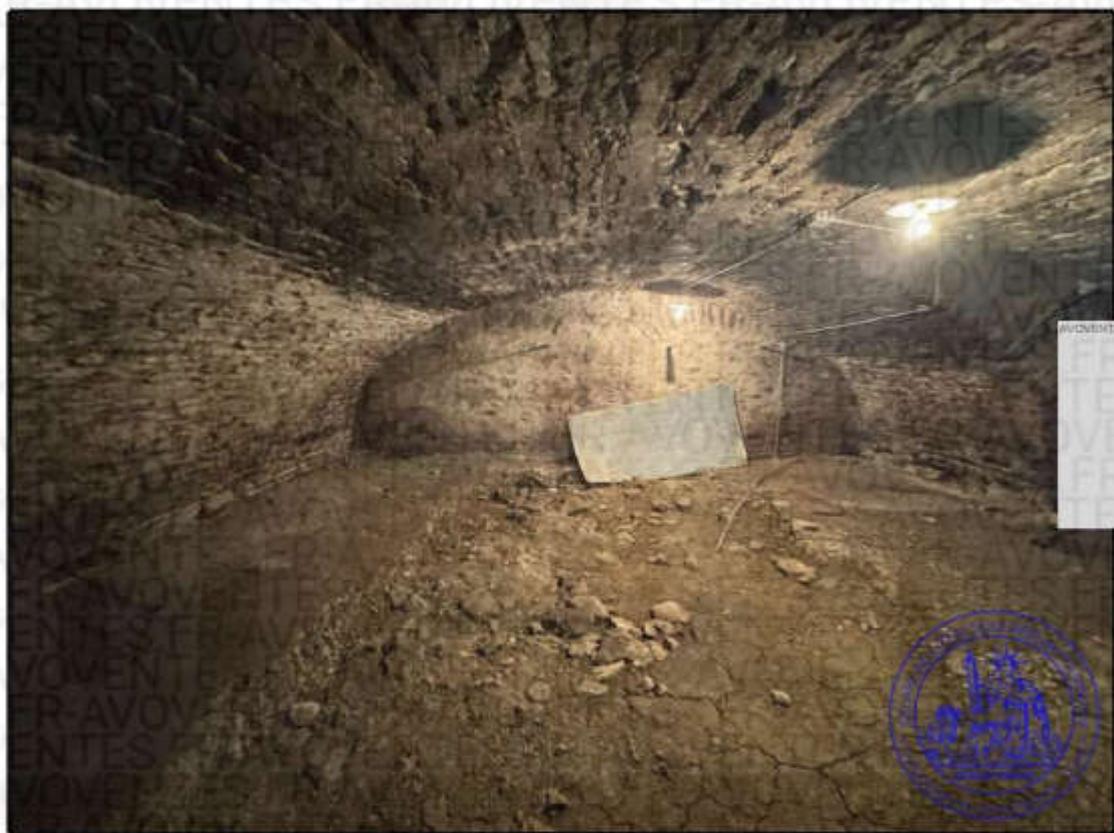
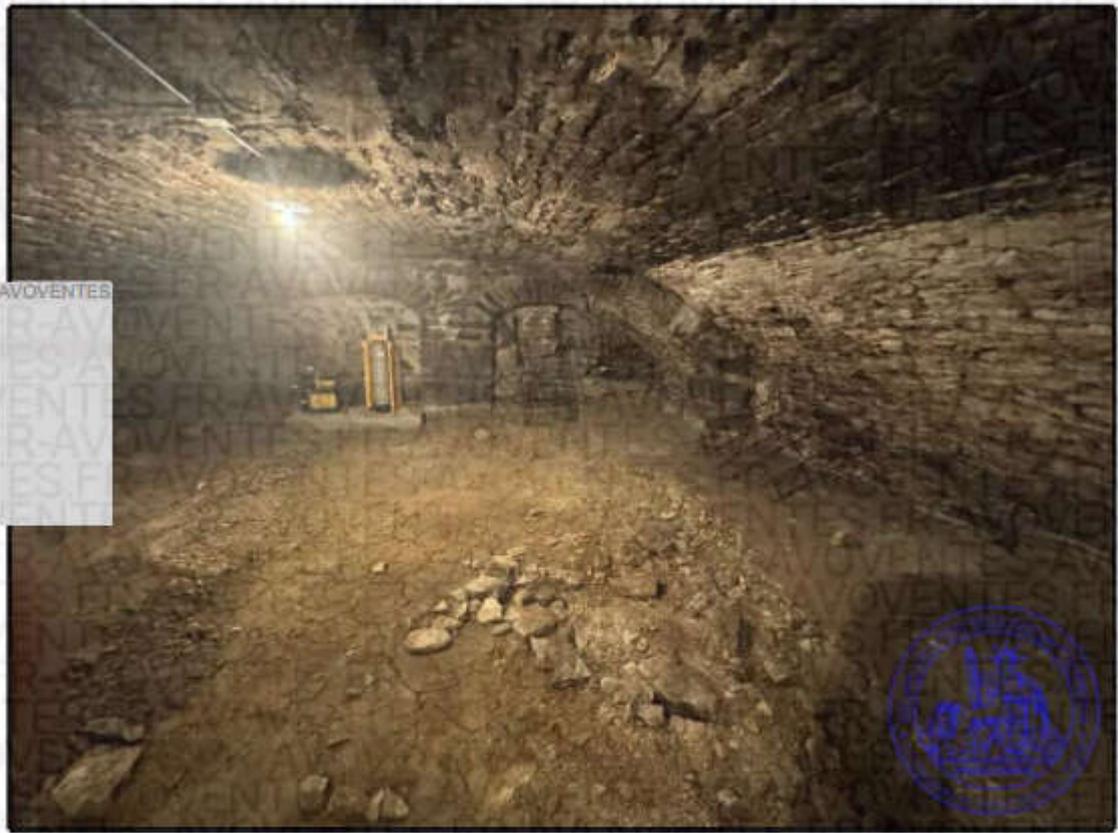
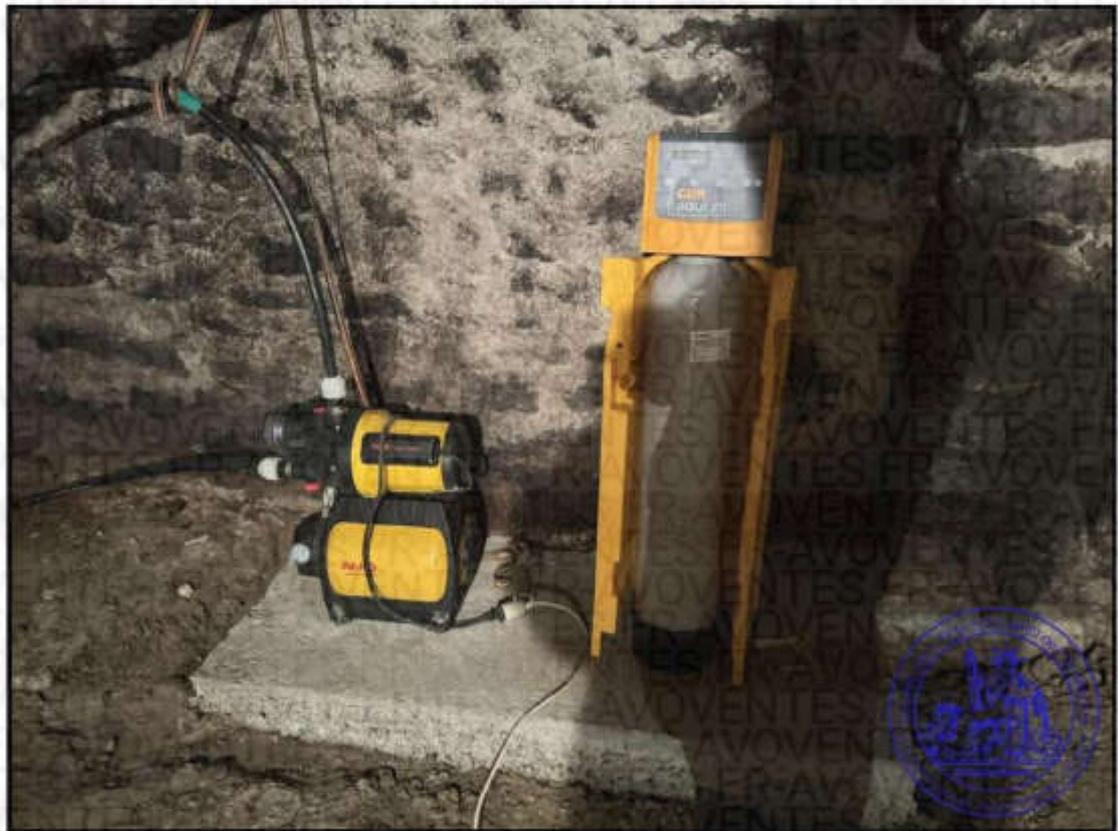
Installation électrique;

Pompe à eau.

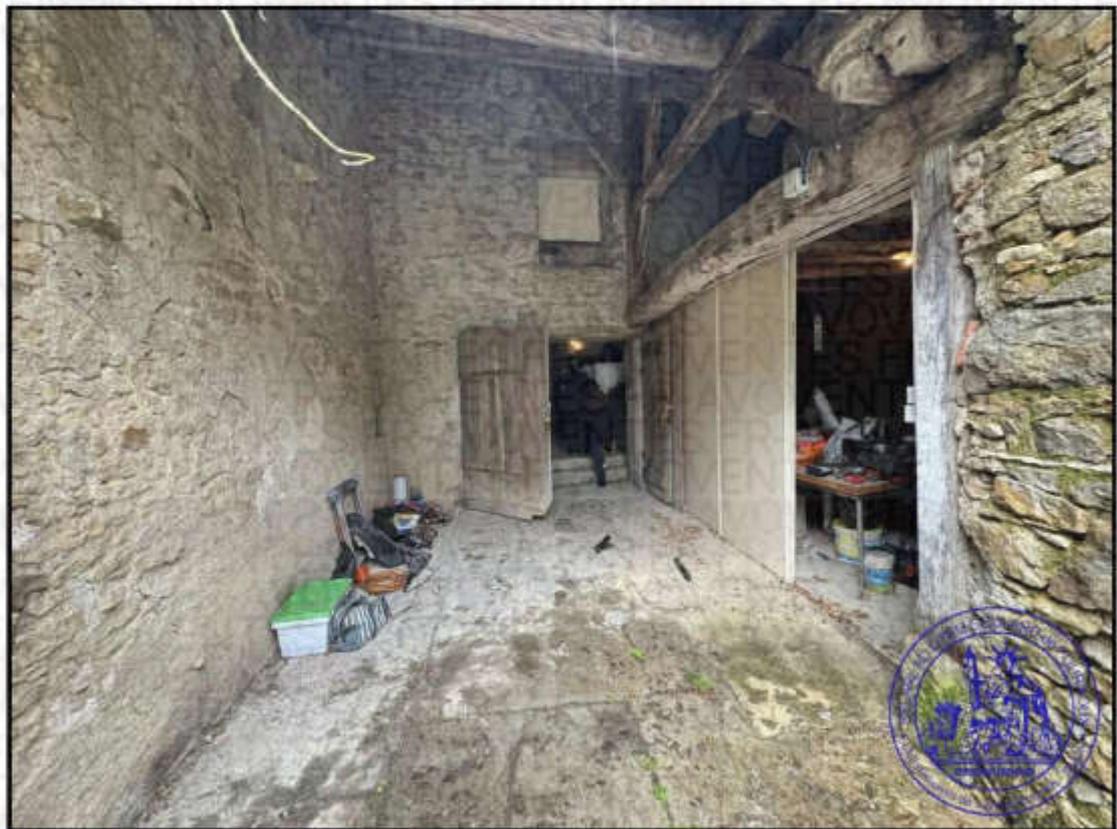
Ce volume permet le passage de la cour à la parcelle arrière cadastrée n°61.

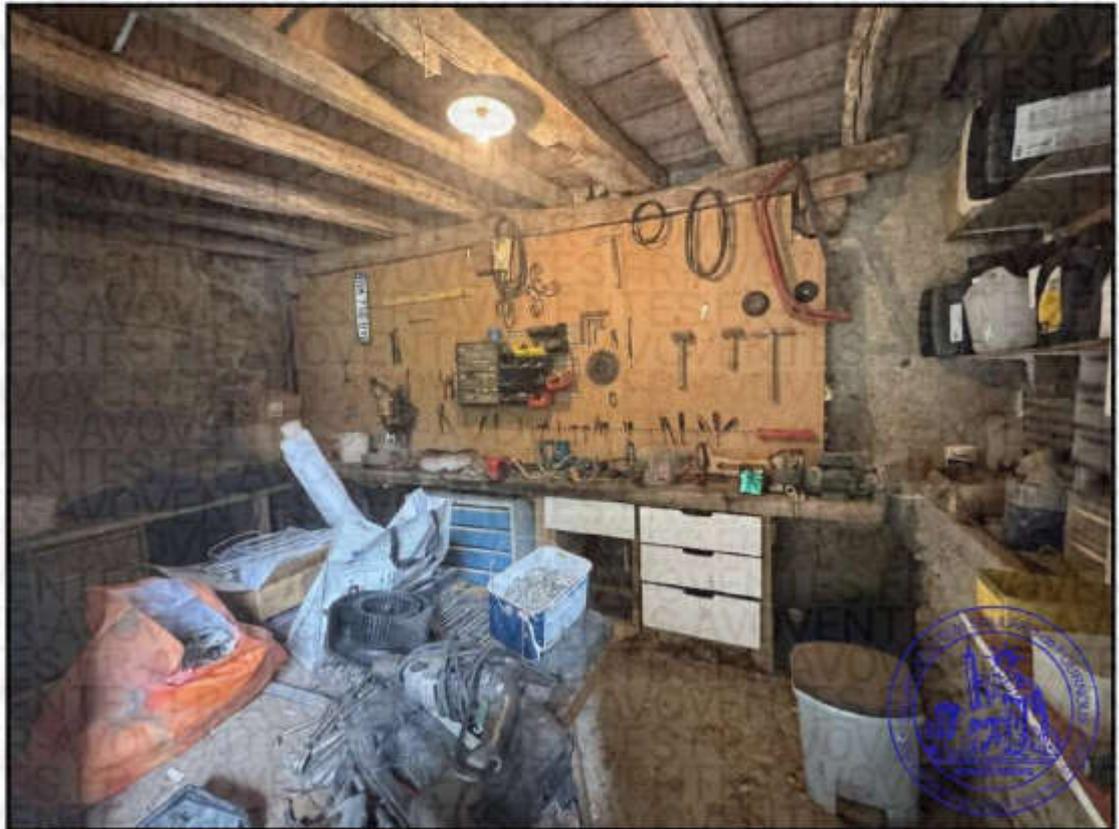
## ATELIER

Des éléments d'installation électrique.

Quelques rangements.
