## PROCES VERBAL DE DESCRIPTION

**LE MERCREDI DOUZE NOVEMBRE  
DEUX MILLE VINGT CINQ  
à 14 heures 00**

28 Rue de la Poste  
Parcelles cadastrées section A n°333 et section A n°607

27420 LES THILLIERS EN VEXIN

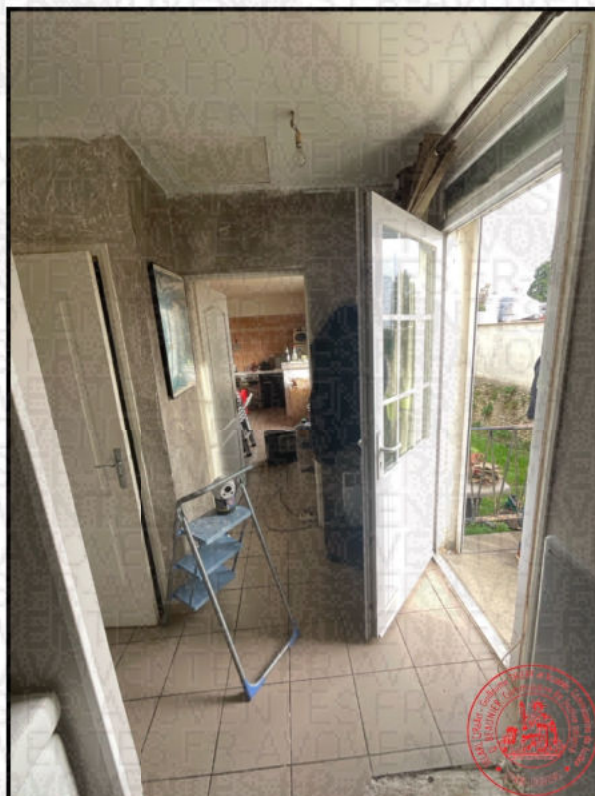
1.

Les **murs** sont recouverts de peinture en mauvais état.

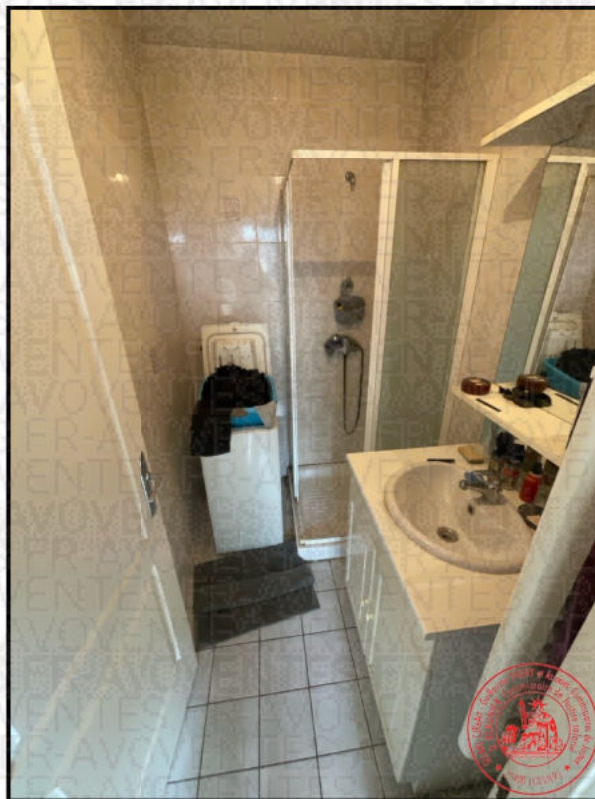
1.

- un sèche-serviettes en état d'usage normal
- une vasque en état d'usage normal
- un meuble sous-vasque en état d'usage normal Le meuble sous-vasque est constitué de deux portes.
- une cabine de douche en état d'usage normal A l'intérieur, il existe un robinet mitigeur avec flexible et douchette.
- une VMC en état d'usage normal .a bouche VMC est poussiéreuse.

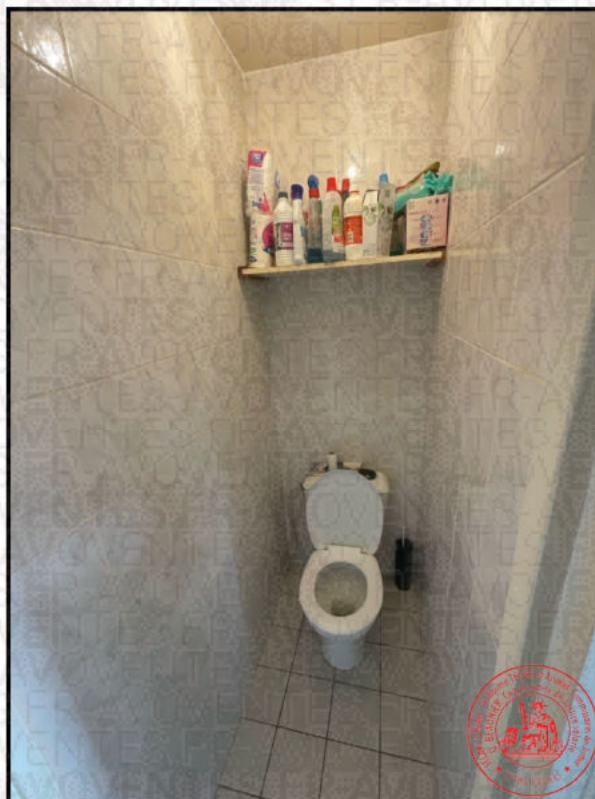
1.

- un WC sur pied en état d'usage normal
- une VMC en état d'usage normal

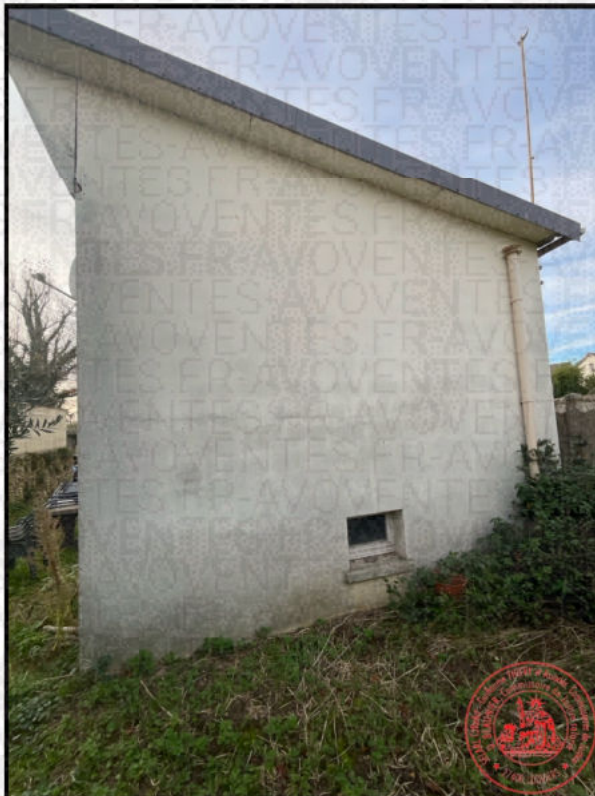
3.

Plusieurs fissures sont visibles à plusieurs endroits sur les façades du pavillon.
