## PROCES VERBAL DE CONSTAT

# PROCES VERBAL DE DESCRIPTION

**MARDI VINGT JUIN**  
**DEUX MILLE VINGT TROIS**  
à partir de 10 heures 00

L'immeuble bâti est dénommé « Résidence Hôtel le Tropic ».

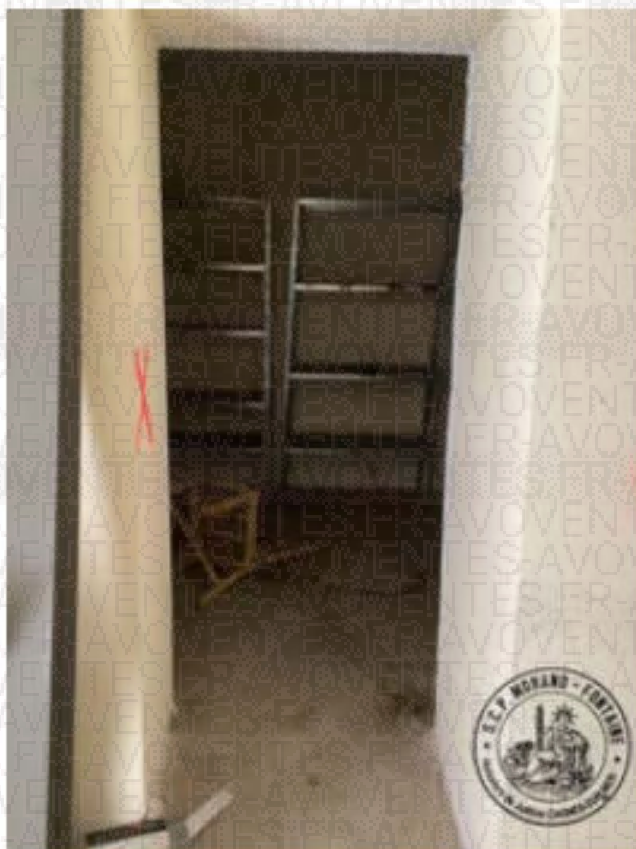
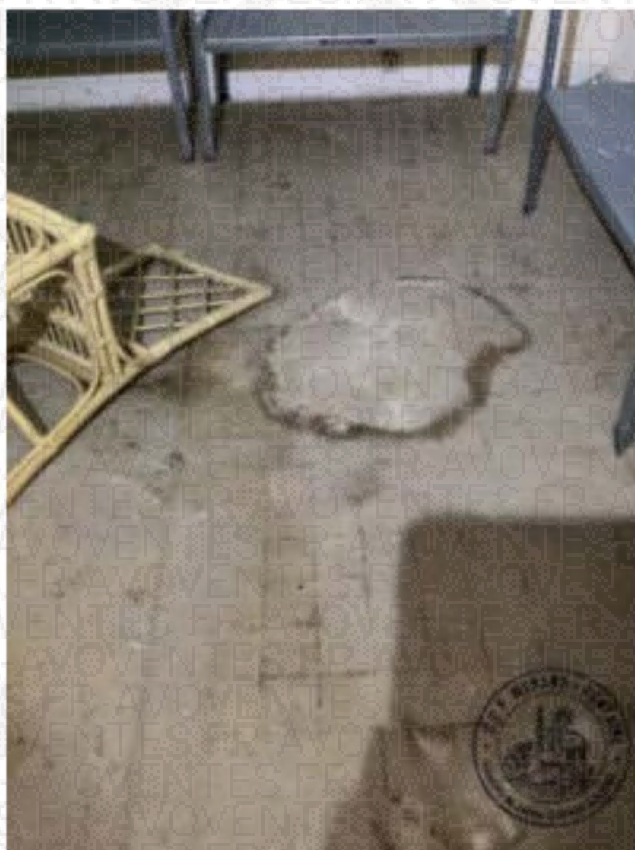
Le revêtement au sol est encore présent (carrelage).  
Il est en très mauvais état.

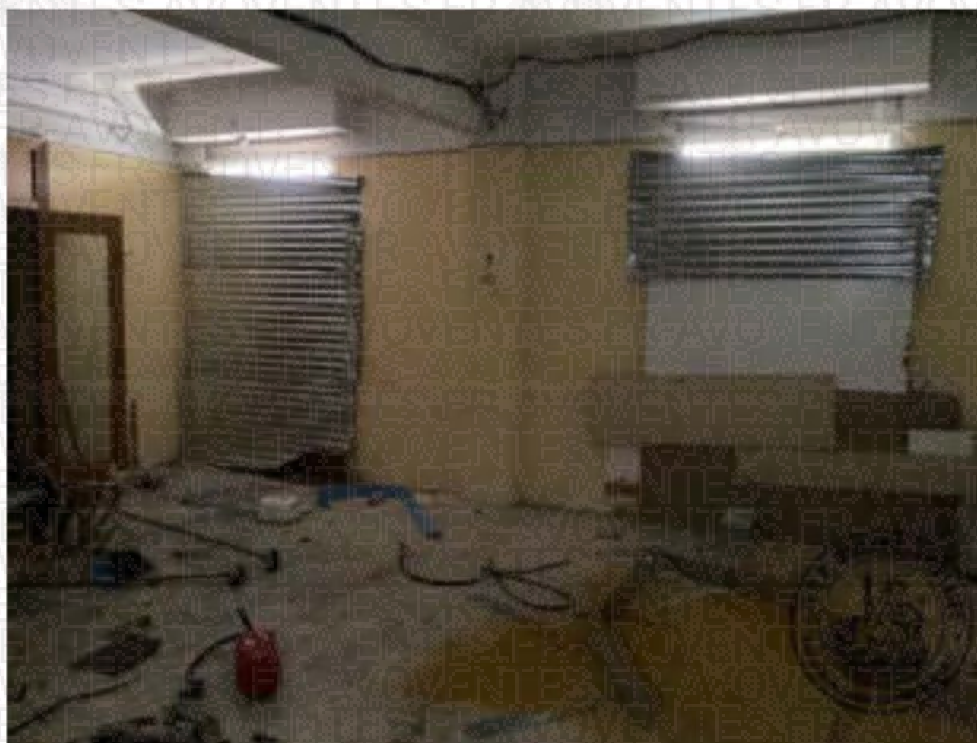
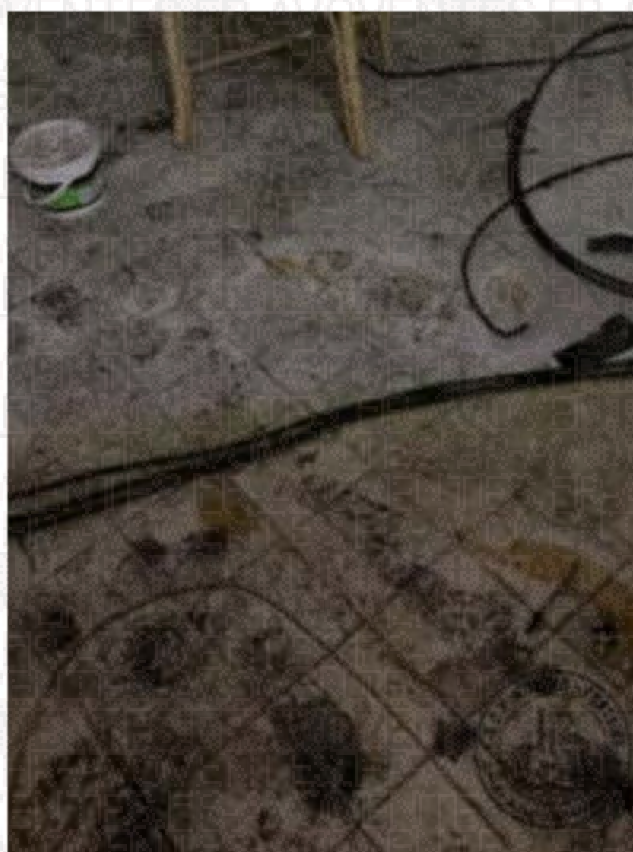
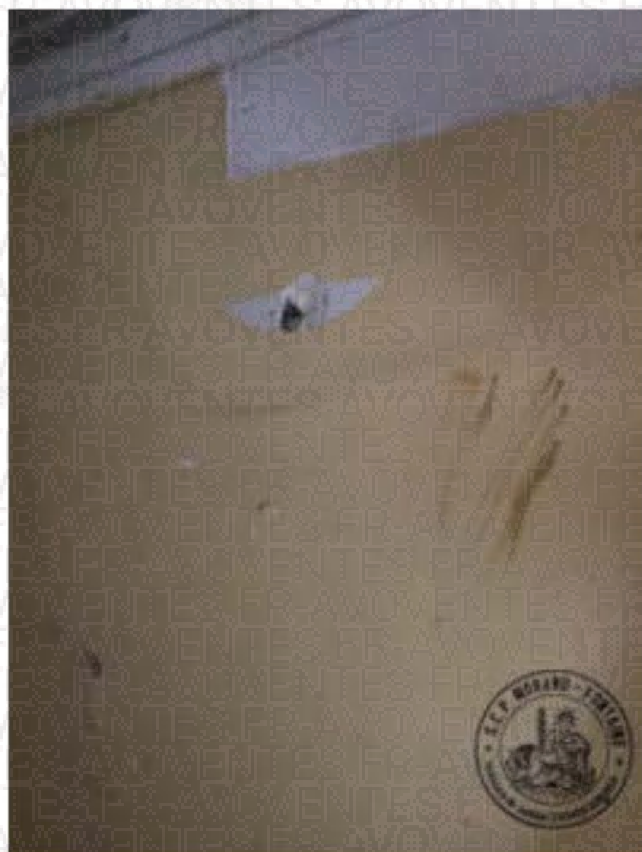
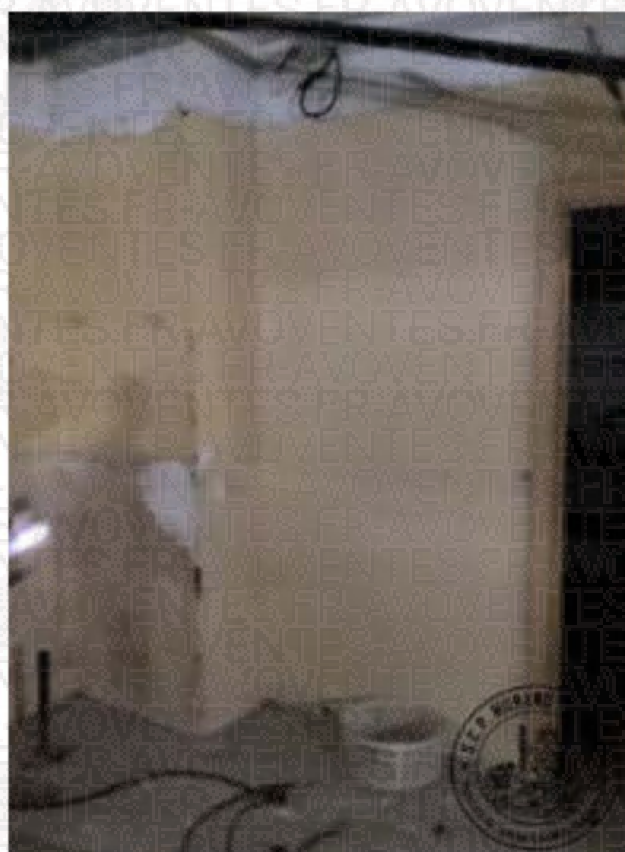
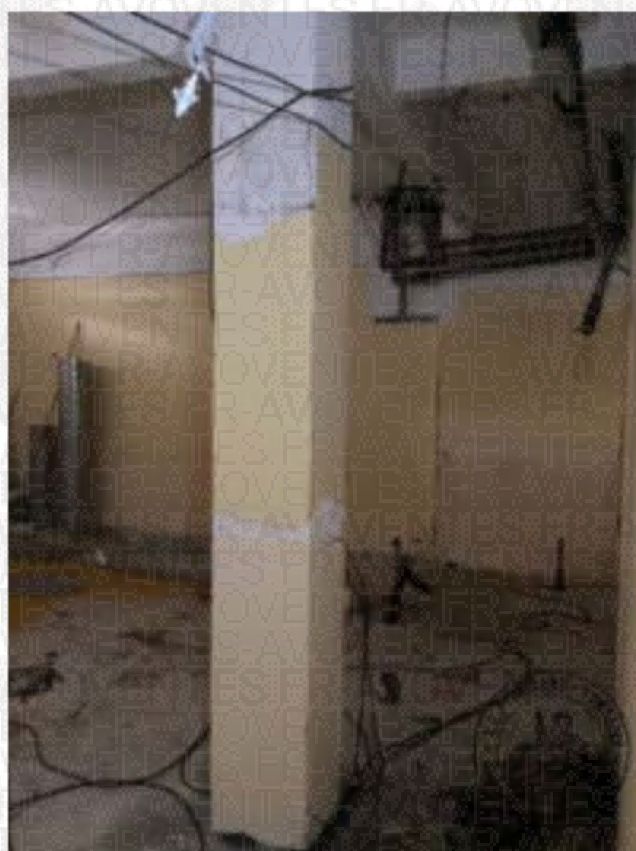
Sur ce secteur le sol est soit à l'état brut, sans revêtement, soit revêtu d'un carrelage (en mauvais état).

Du côté Sud, les ouvertures sont cloîtrées par des panneaux en bois doublés de panneaux en tôles.

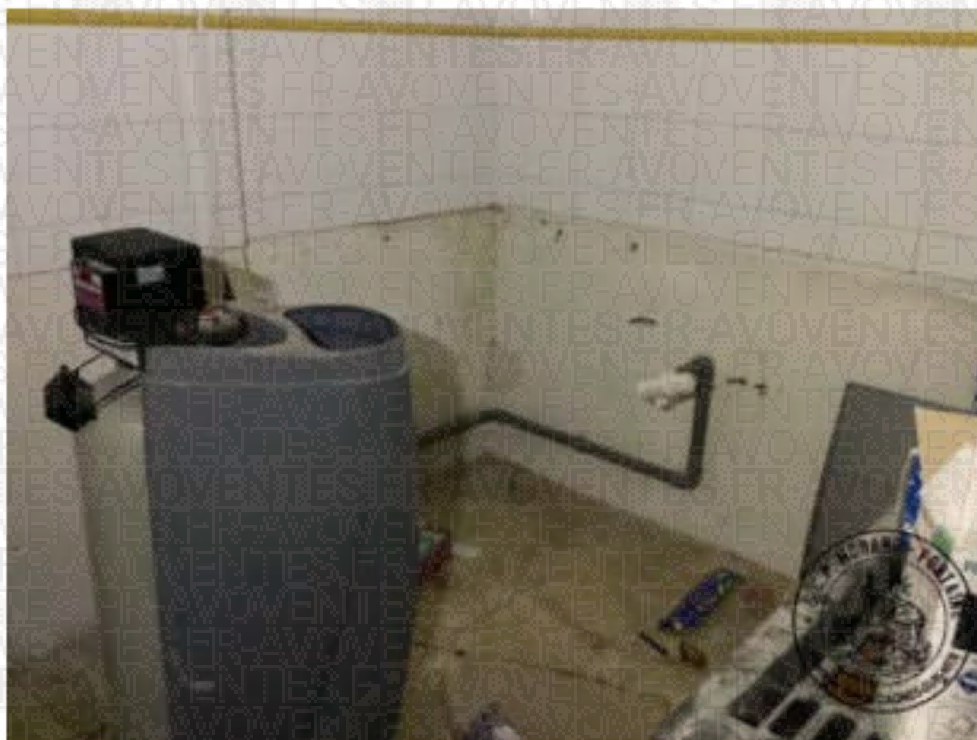
Des éléments semblent avoir été retirés.

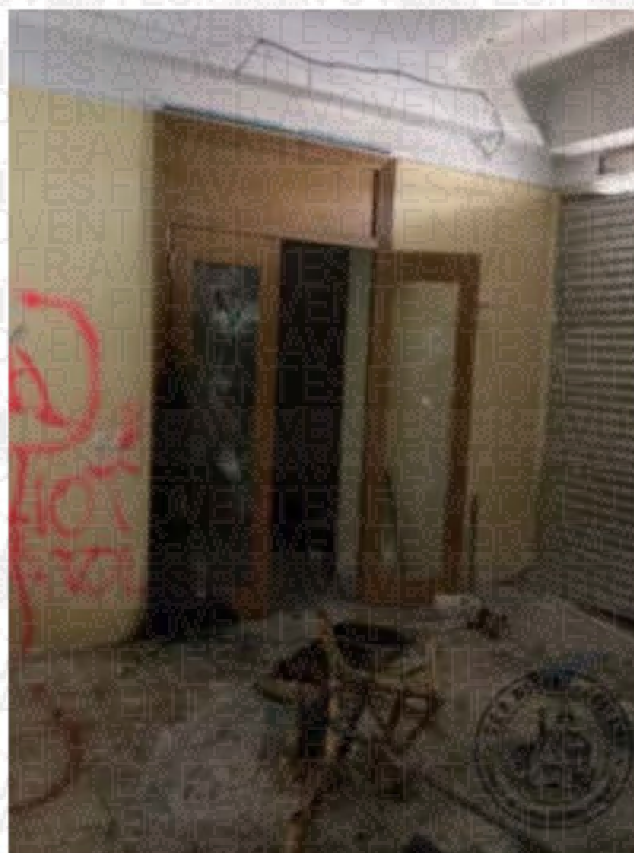
Dans le mur Est de la pièce n°1 du croquis, est aménagée une porte double vantaux vitrés, châssis en bois, (vitrage cassé).

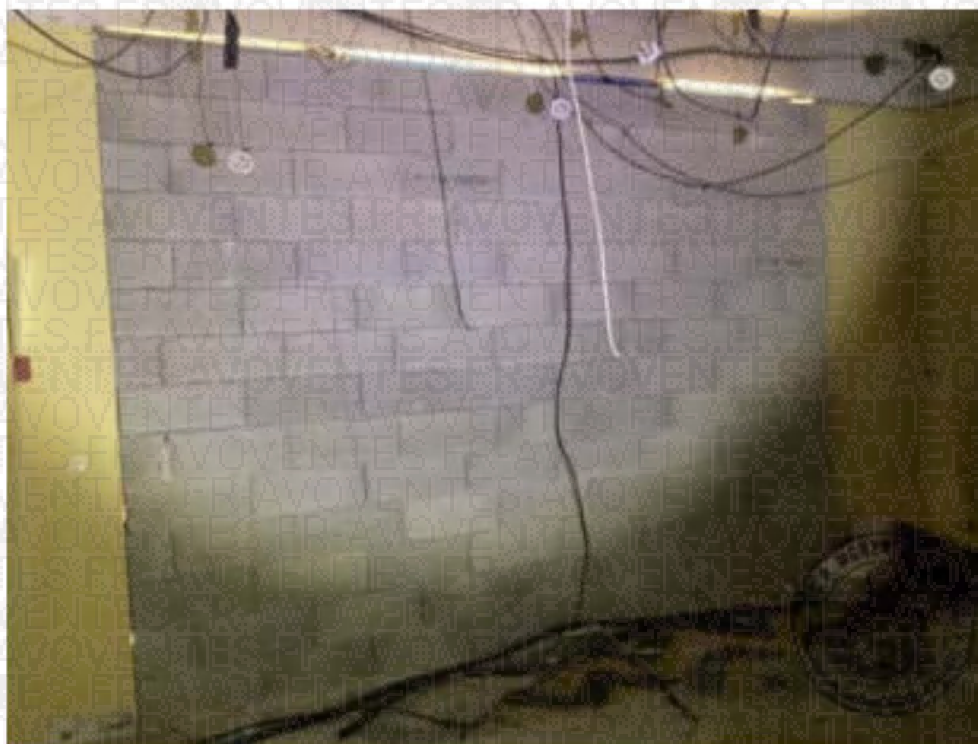
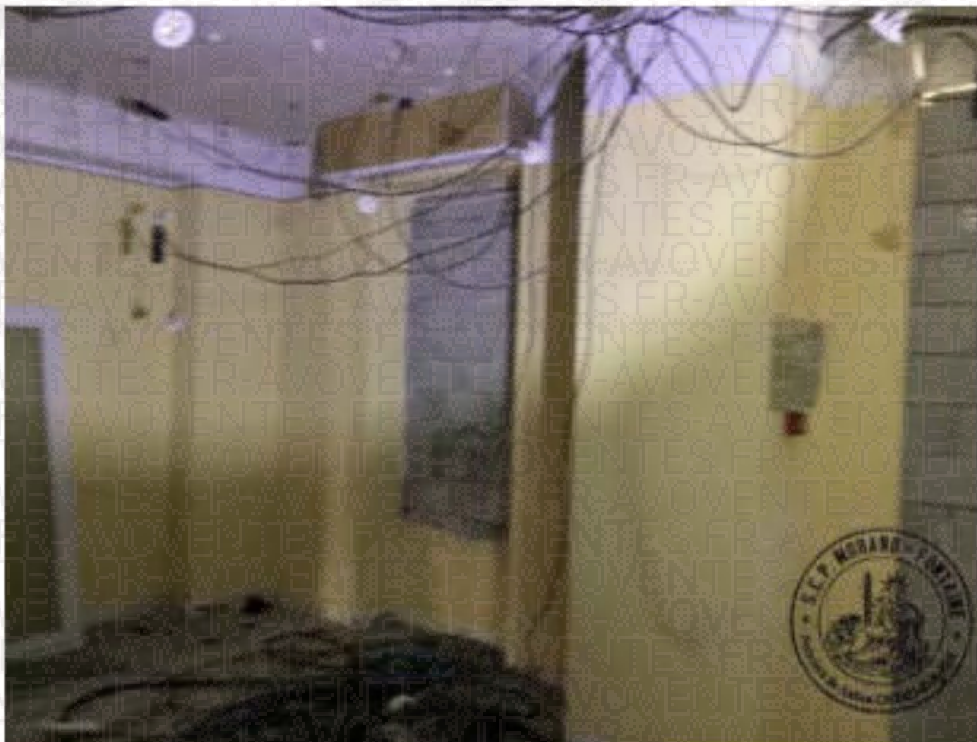
Mur sud : deux ouvertures sont murées.

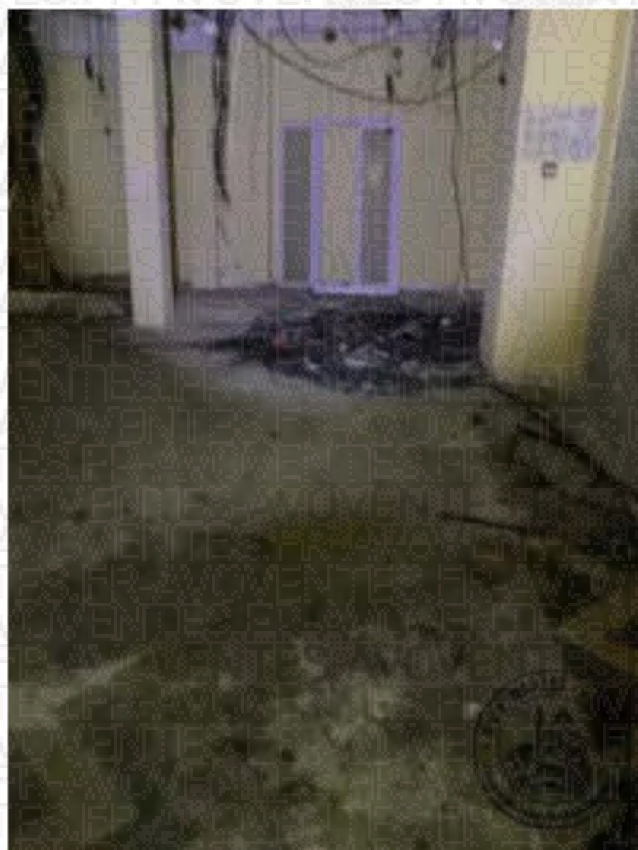
Sol : en partie à l'état brut. Une zone est carrelée.

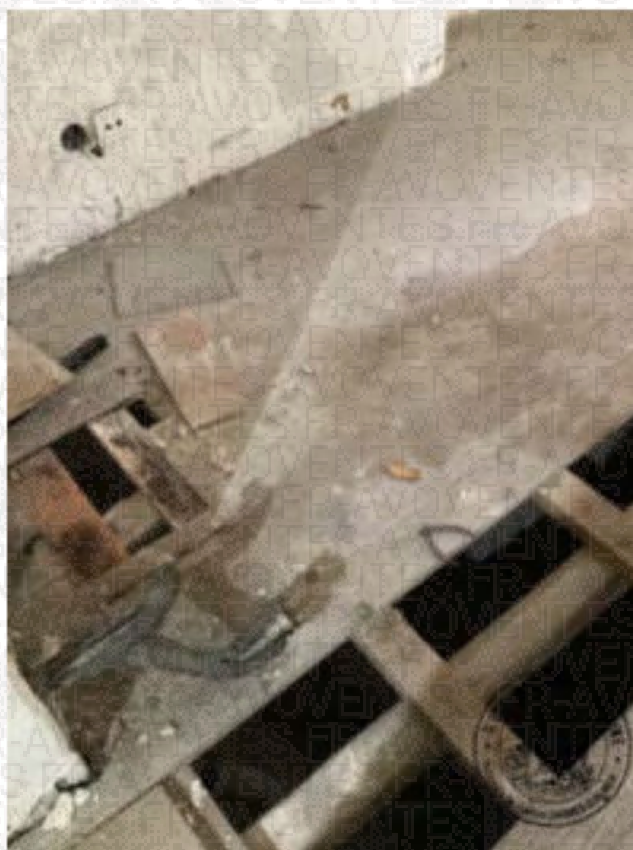
Sol : panneaux en bois (une section de panneaux du plancher est manquante laissant voir le niveau inférieur).

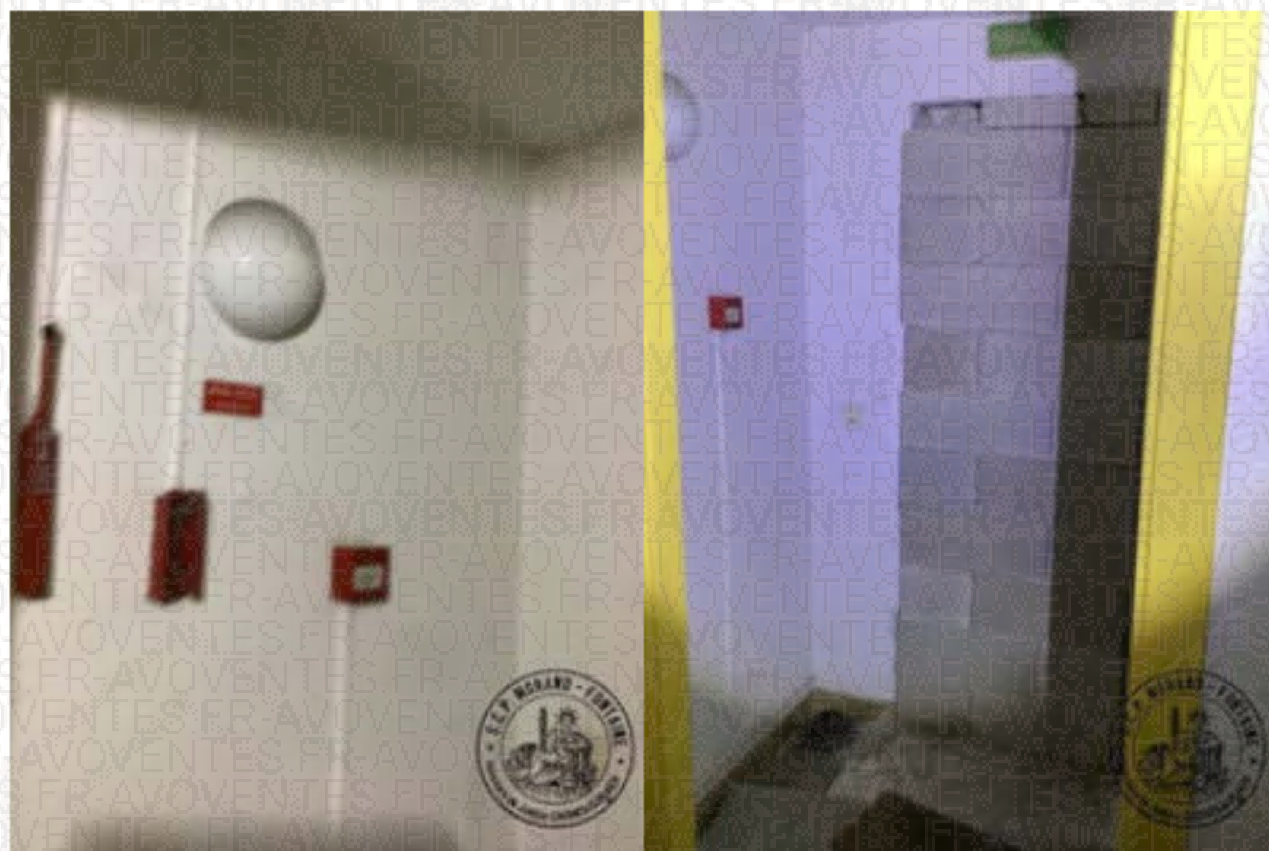
Plafond et murs : peints. La sortie de secours a été murée.

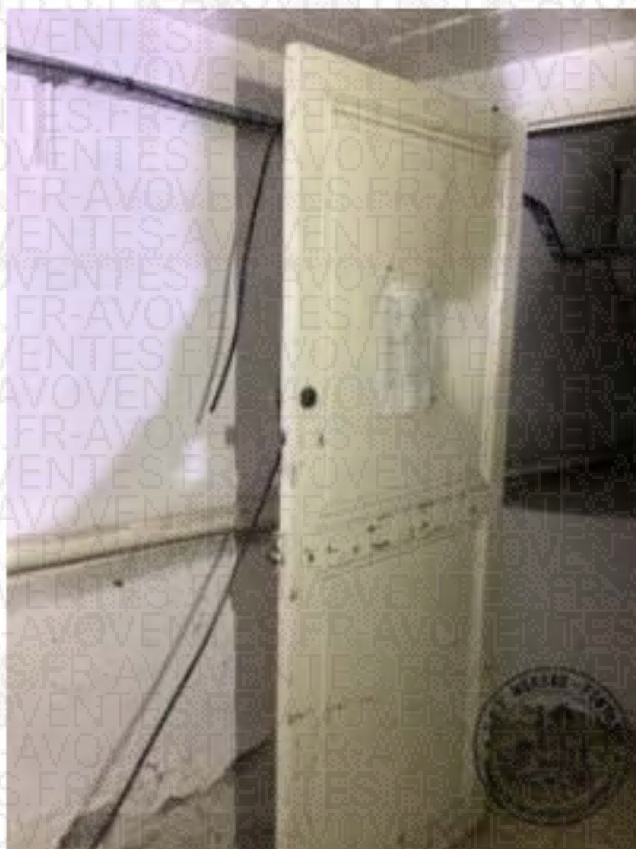
Porte en bois (sans poignée).

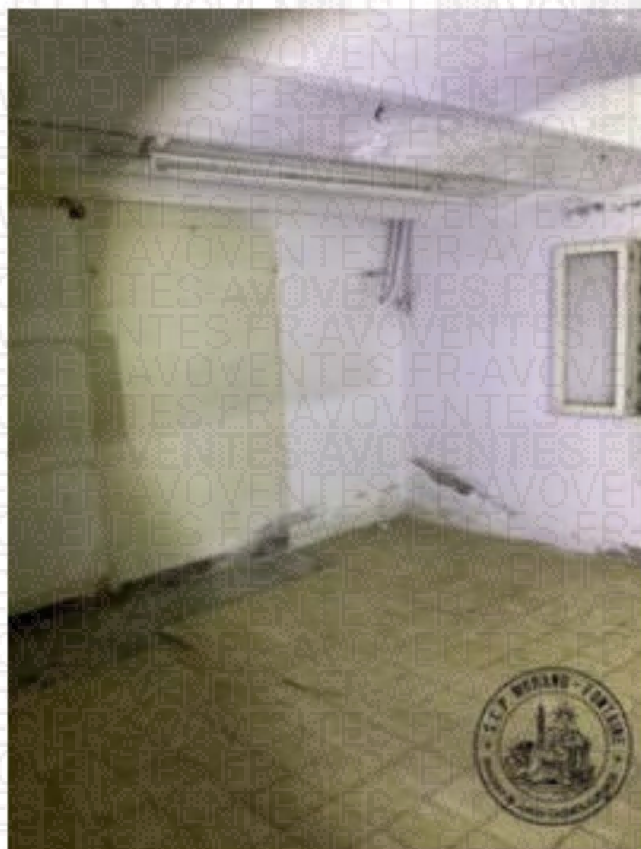
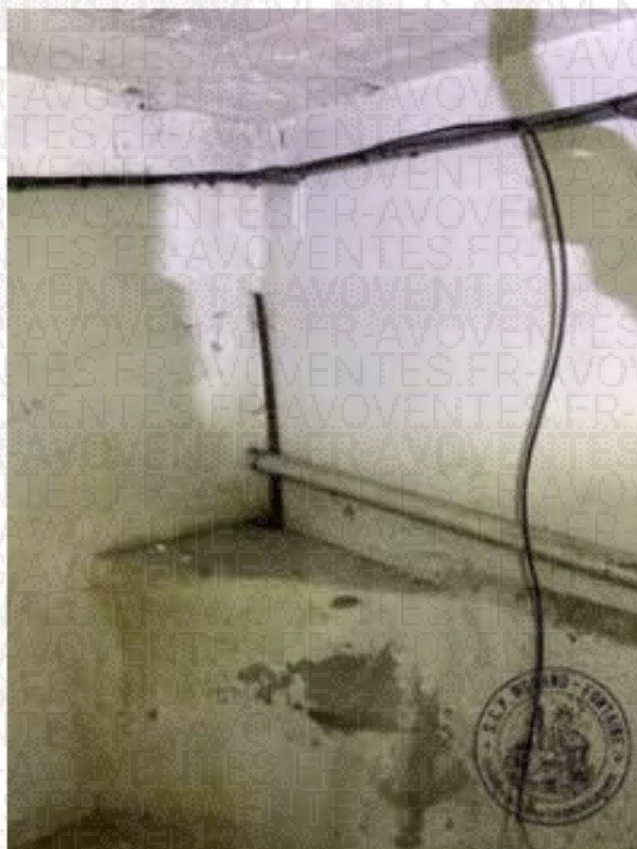
Murs et plafond, à l'état brut avec sous couche de peinture.

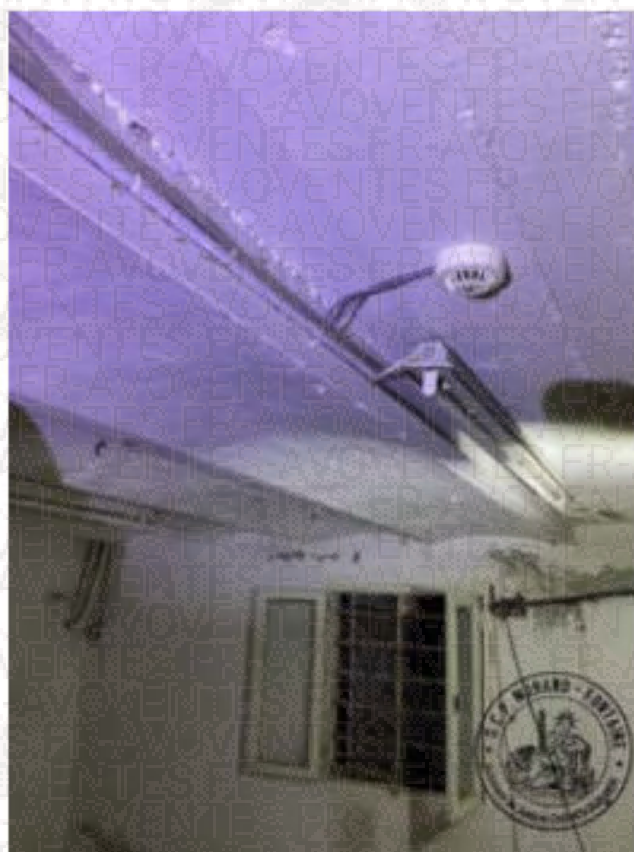
Présence d'une fenêtre en bois (ne donnant pas sur l'extérieur) à deux battants.

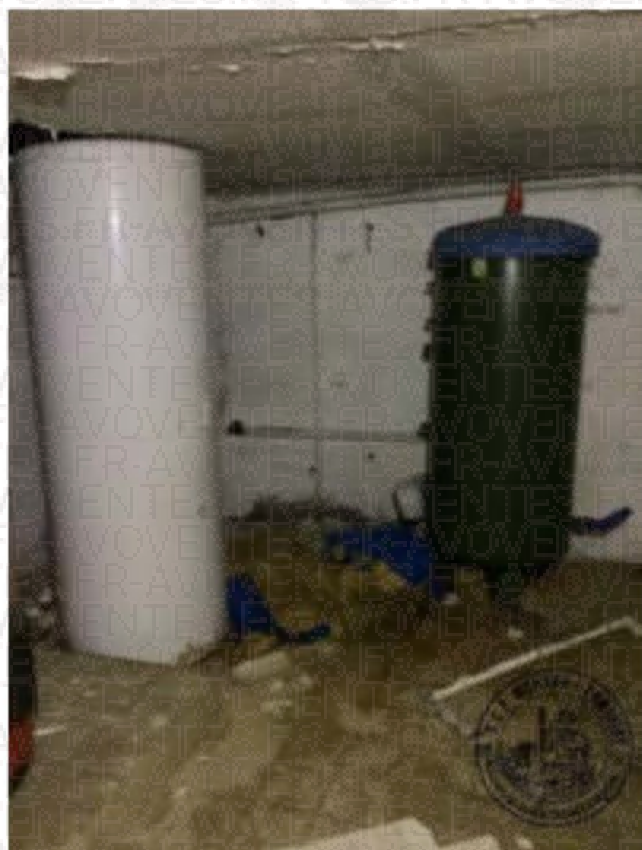
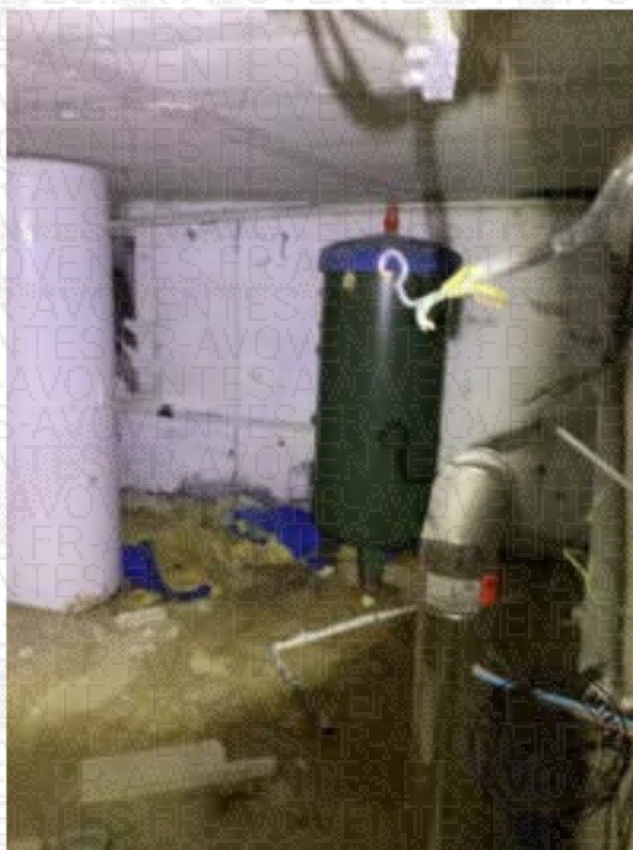
Sont installées des appareils d'équipements chauffage et eau chaude.

Toute réserve est à faire quant à leur fonctionnement.

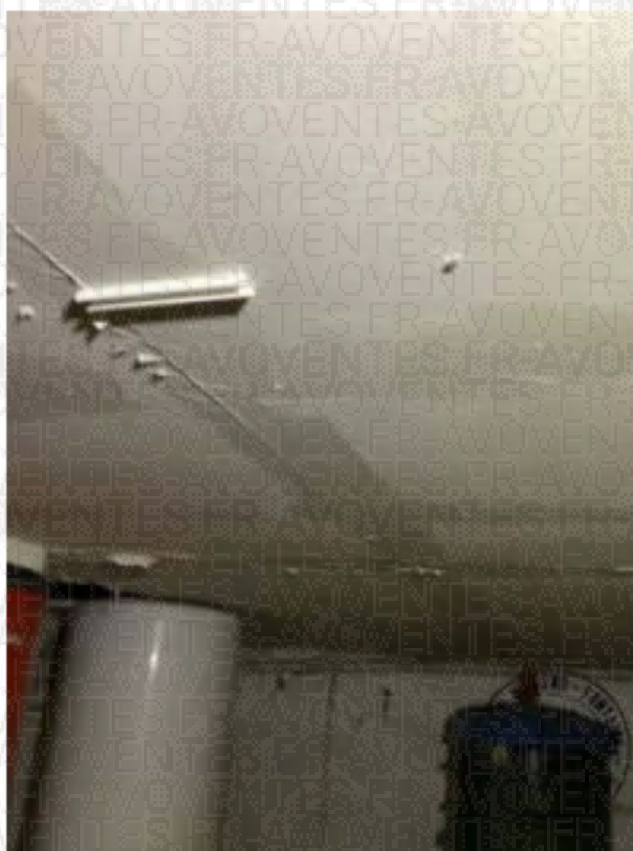
Plafond : sous couche de peinture.

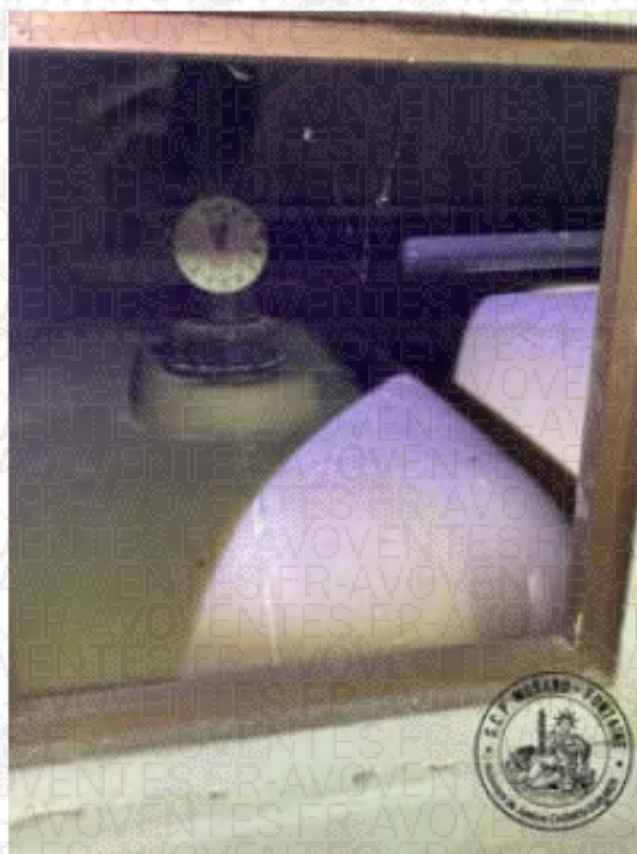
Dans un mur, une ouverture donne sur un espace occupé par des réservoirs de fioul.

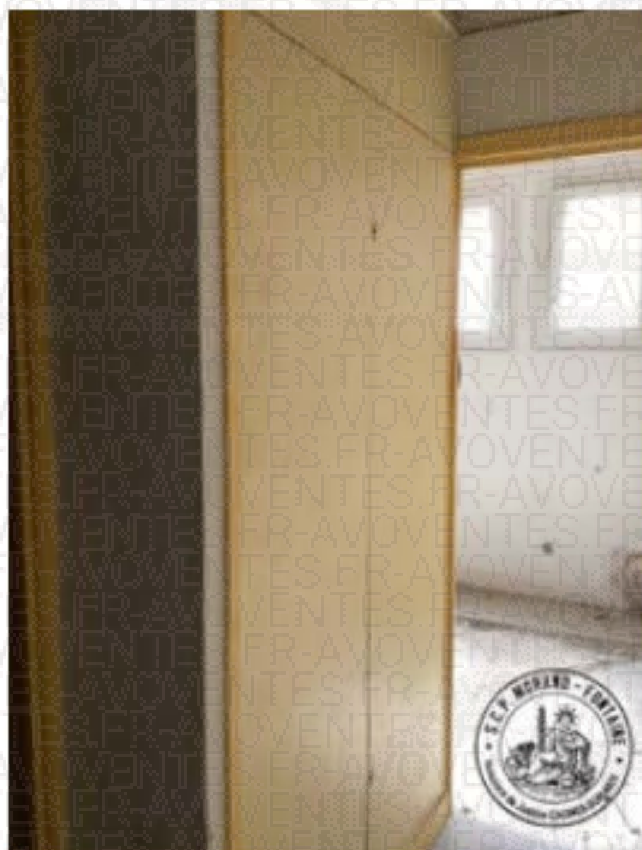
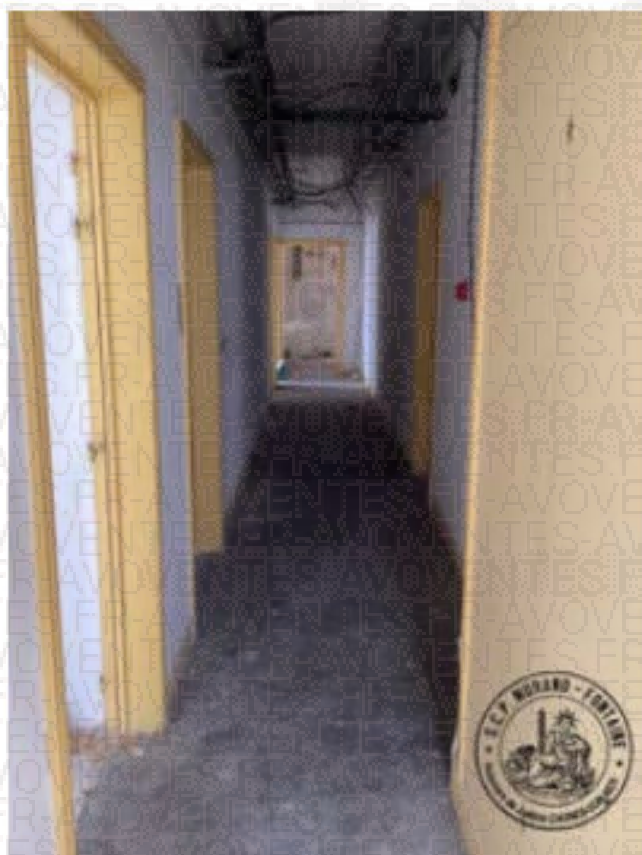
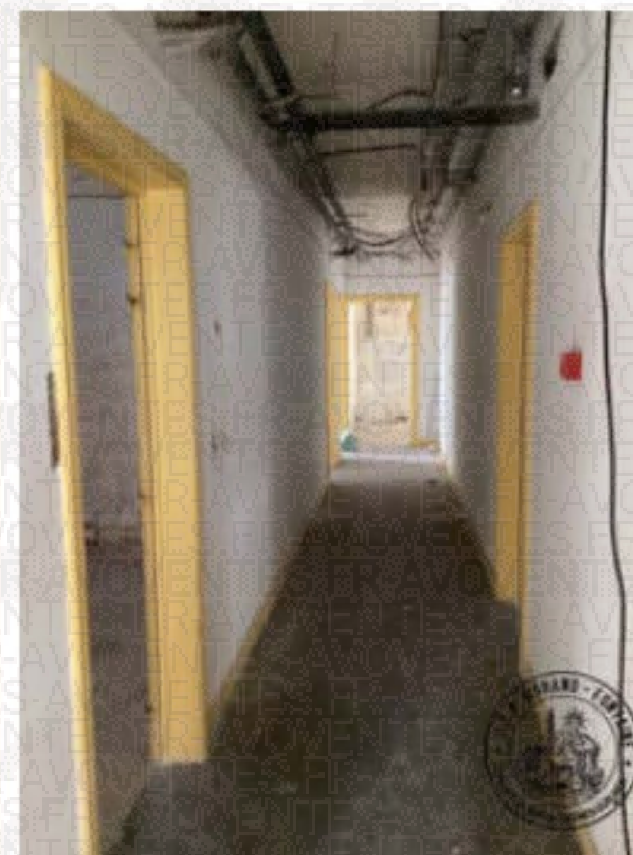
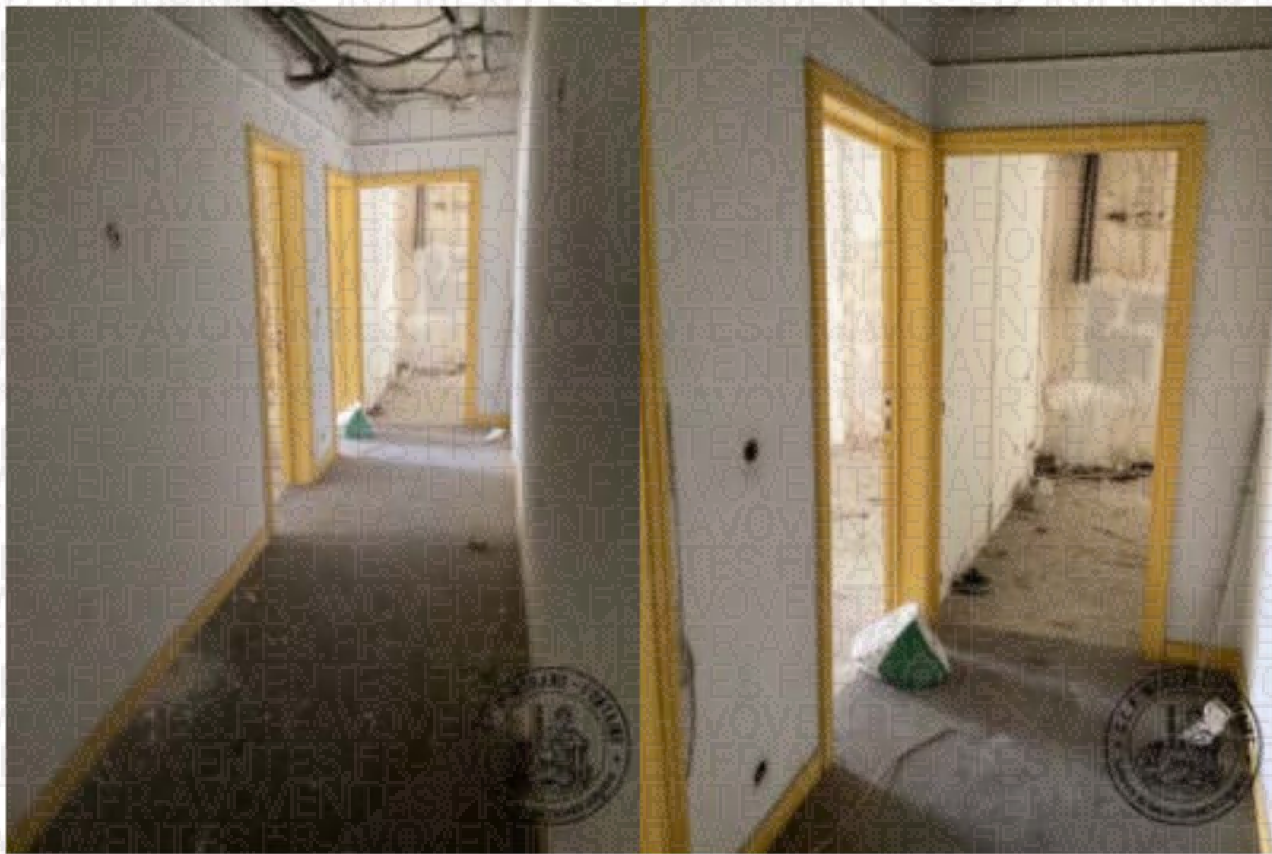
Dégagement/couloir :

Les murs et les plafonds sont peints, en mauvais état. (Fissures, craquellements de peinture, manques de matière...)

Sur chaque dégagement/couloir est aménagé un placard technique à deux portes, en bois peint. (A l'intérieur, les câbles électriques ont été arrachés).

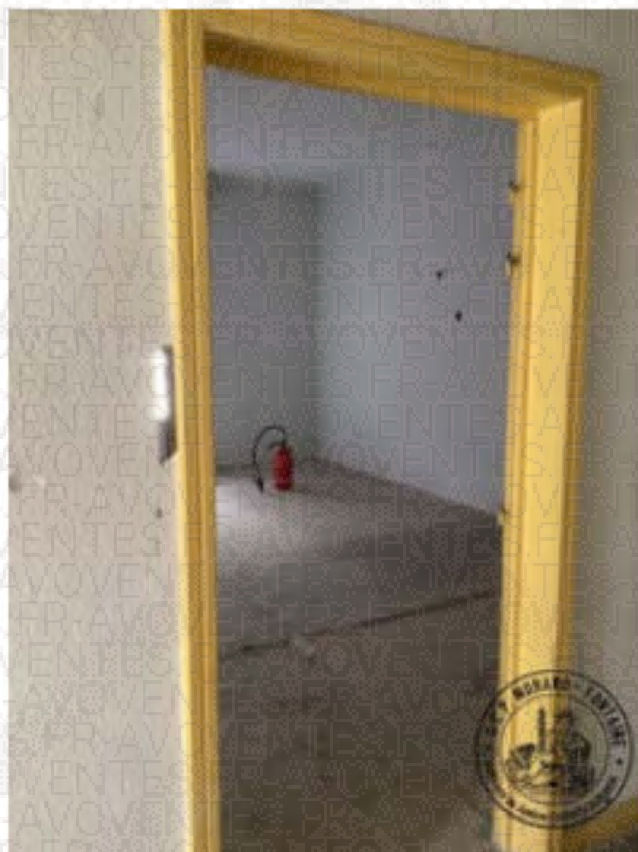
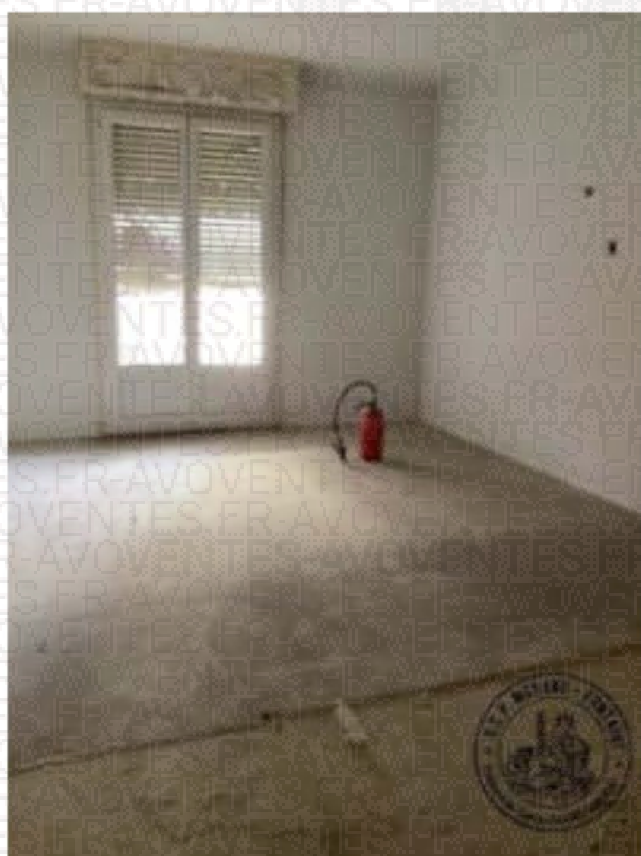
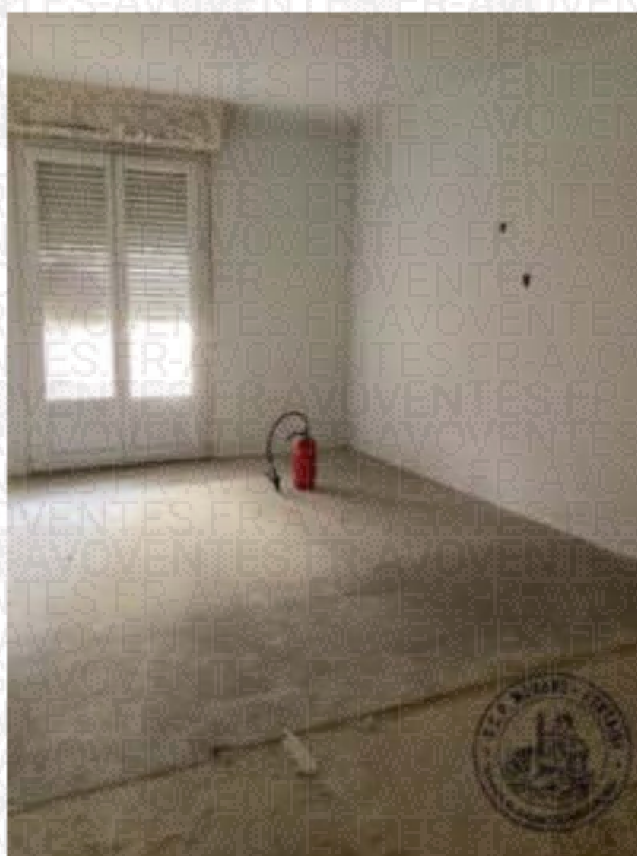
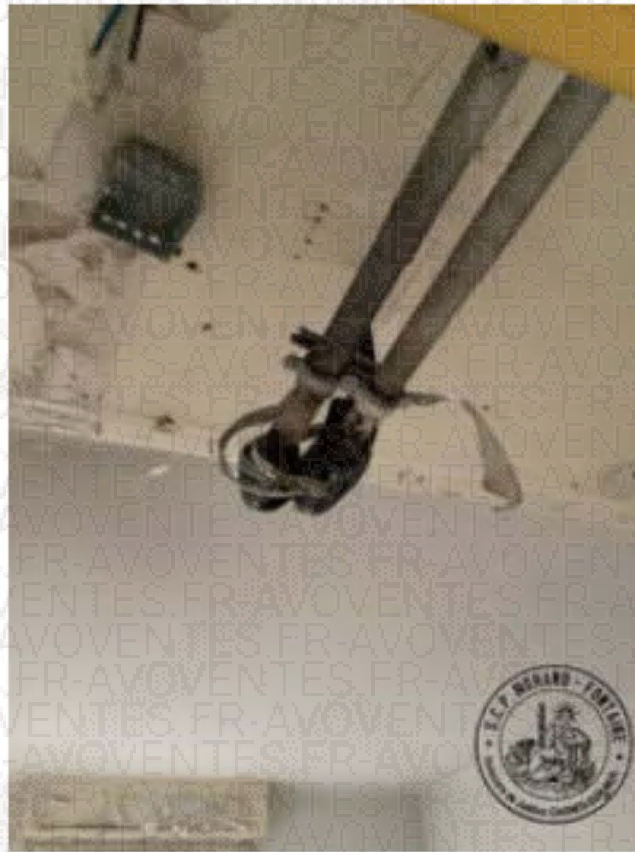
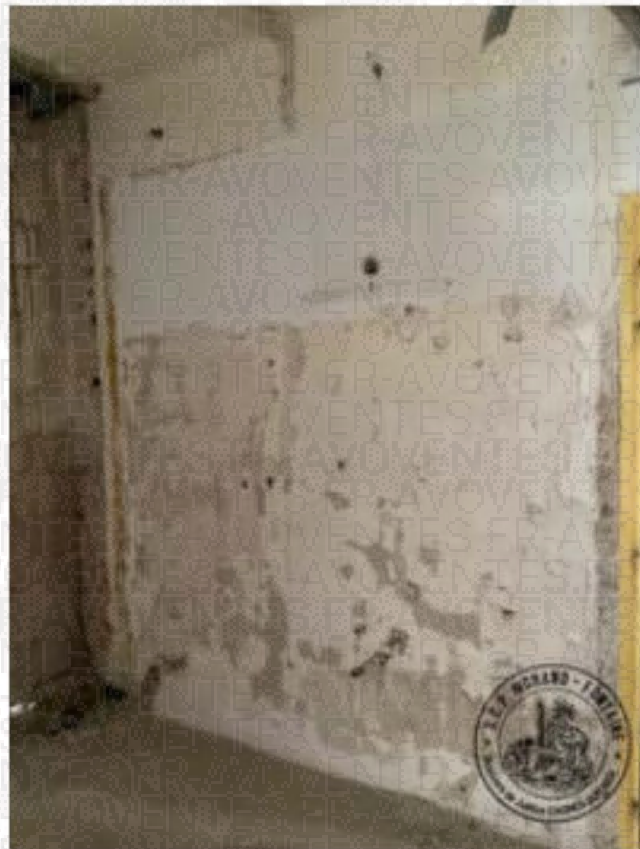
Pièce : Chambre 3 du croquis

Pour chaque pièce, il n'y a pas de portes. Présence d'un châssis bois peint.

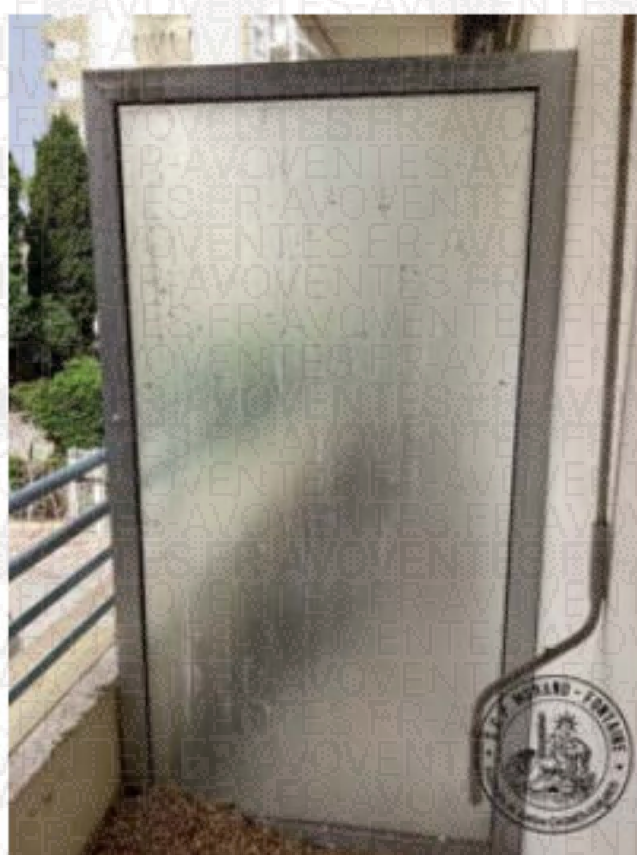
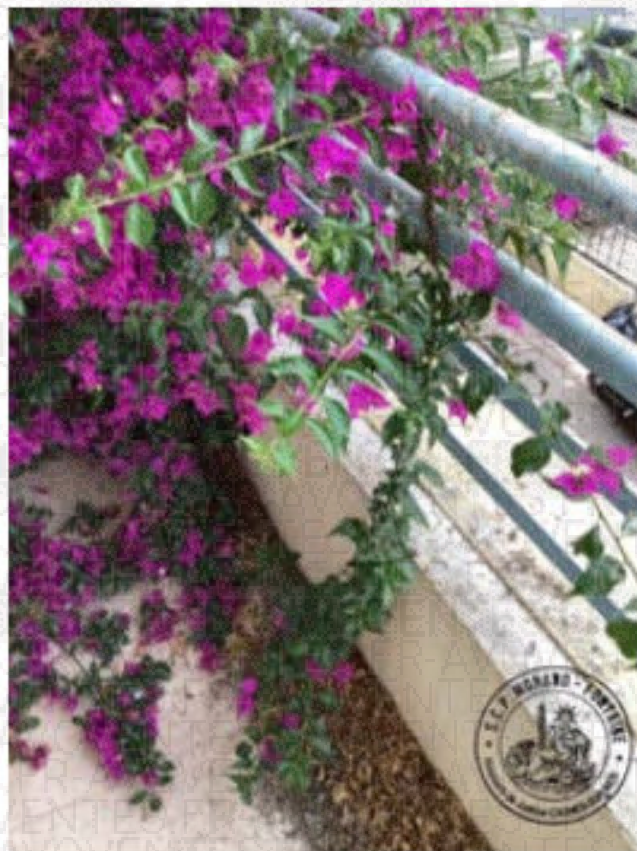
Balcon attenant :

Pour chaque balcon : le sol est carrelé. Garde-corps avec muret bas maçonné rehaussé d'une rambarde métallique. (L'ensemble dégradé).

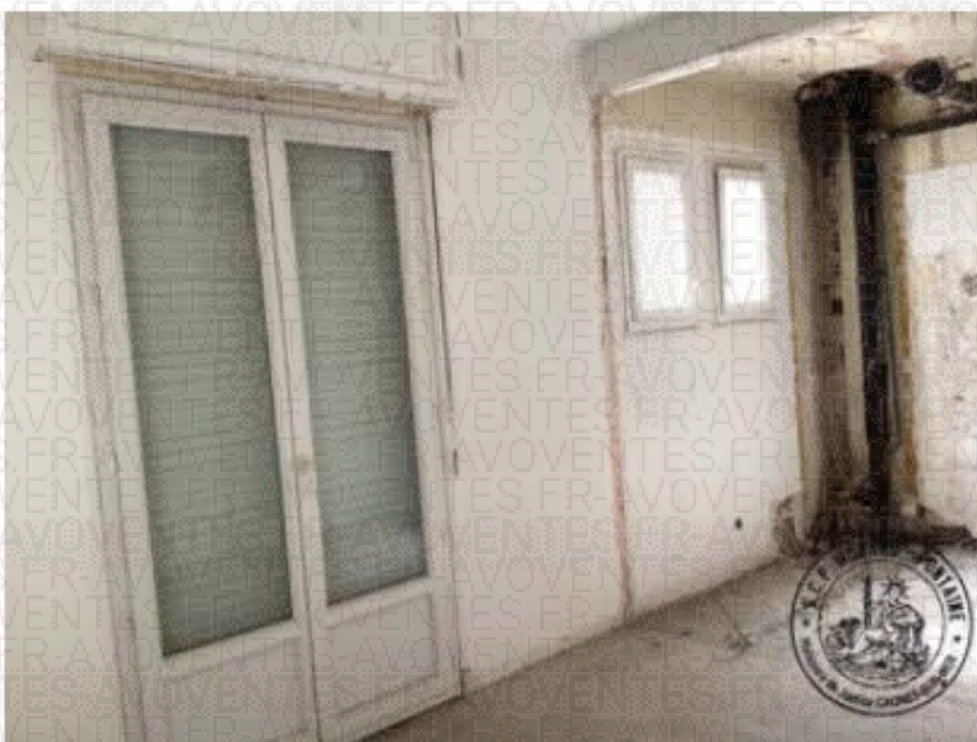
Deux fenestrons à vitrage brouillé (pas de volets) et une porte fenêtre

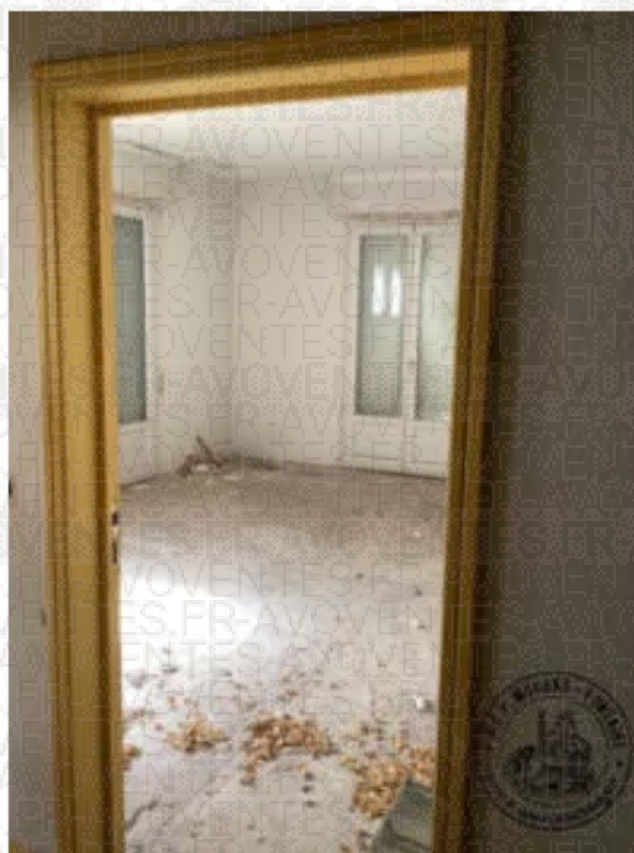
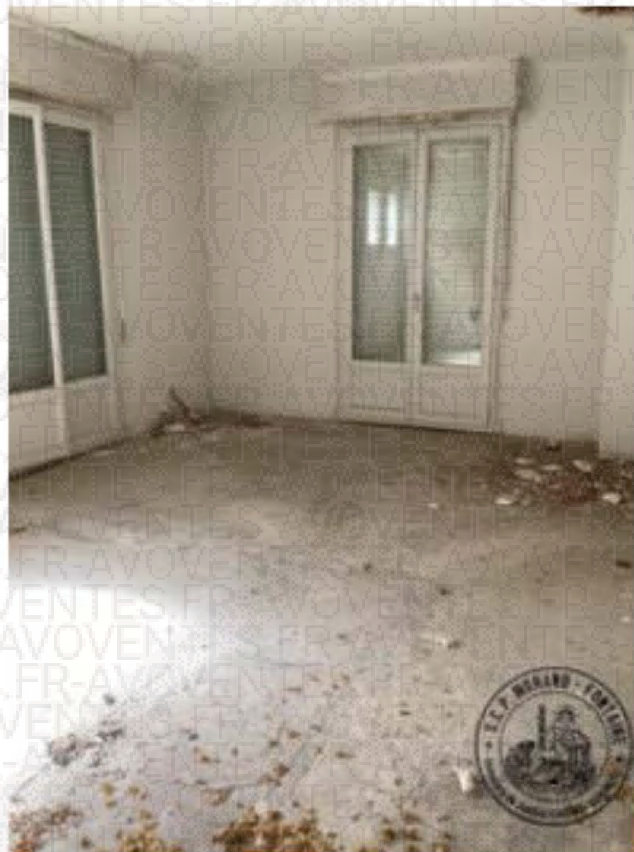
Pièce/chambre 2 du croquis :

Pièce équipée de deux fenestrons à vitrage brouillé (pas de volets) et de deux portes fenêtre.

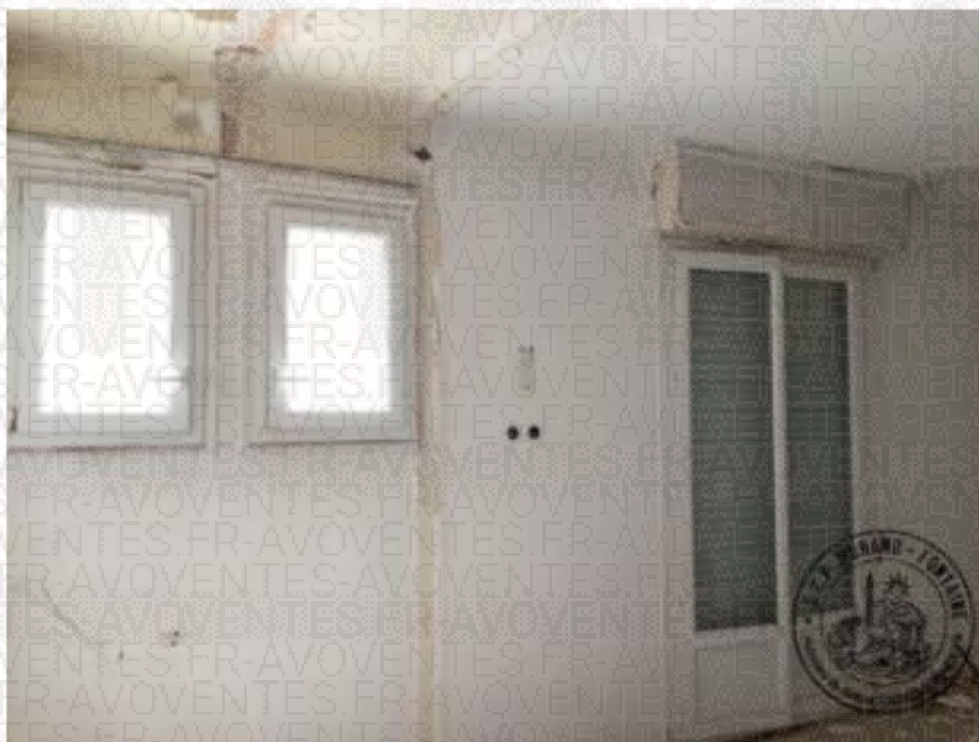
Il semble qu'une cloison ait été retirée.
